MINISTERIO DE CULTURA
DIRECCION DESCONCENTRADA DE CULTURA CUSCO
AREA FUNCIONAL DE RESTAURACION Y PUESTA EN VALOR DE BIENES MUEBLES E
INMUEBLES

INFORME FINAL 2014 DEL COMPONENTE DE
INVESTIGACION ARQUEOLOGICA DE LA OBRA: “R.P.V.
DEL PARQUE ARQUEOLOGICO DE PISAQ, SECTOR
ANDENES DE K’ALLAQASA – META 084”

Arq|go. ROMULO HINOJOSA CARREÑO
RNAP : N° C.H – 0474
COARPE: N° 040690

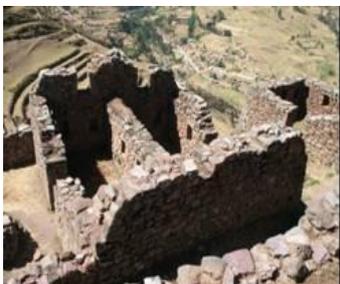
Recintos de estilo Inka Inicial
(Merita Posa) sector

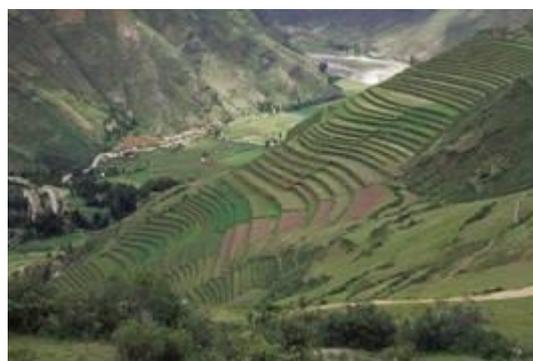
Sistema de Andenerías sectorQosqa

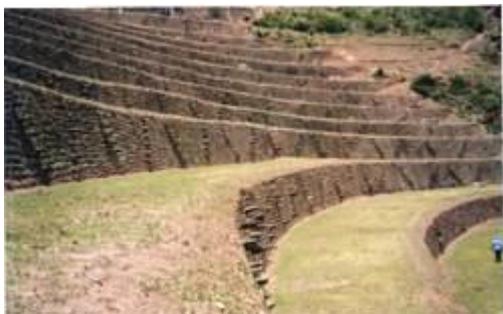
Andenes en el sector de Qosqa, nótese las gradas voladizas (sarunas) en forma geométrica

Por otra parte el mismo investigador, menciona que, durante un programa de reutilización de andenes en Písaq, pudo observar que el maíz y el tarhui que se producían en los andenes de mampostería canteada del sector de Qosqa y

Qosqamayu eran los más grandes y frondosos y los campesinas indicaban que se cosechaba más del doble de lo que se obtenía en chacras sin andenes existentes de la misma zona, añadiendo que esta situación se repite en otras

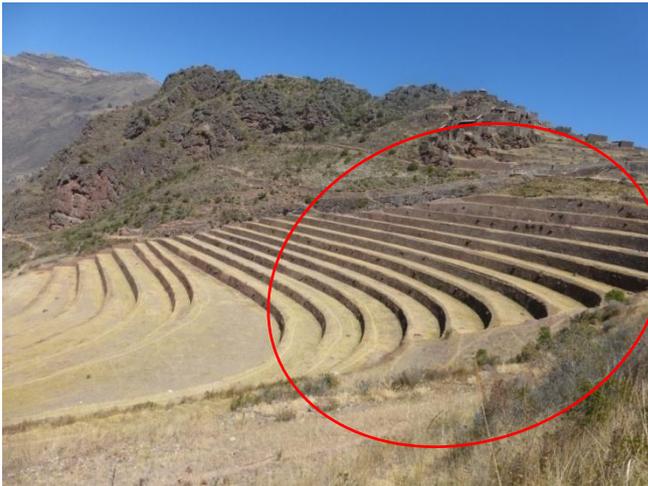
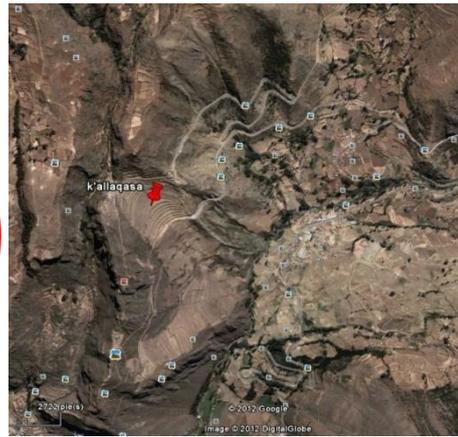
Para la construcción de andenes agrícolas de Kallaqasa usaron elementos líticos de la zona como areniscas, conglomerados, granitos y otros. y para la construcción de estructuras y acabados habían usado herramientas líticas como pulidor, percutor, martillo de piedra, fusayolas y otros y para las labores agrícolas usaban las herramientas líticas kupanaspor las evidencias en cantidad de estas herramientas líticas al final de los diferentes andenes nos permite deducir este concepto todos estos herramientas líticas son de canto rodado granito blanco de diferentes colores.los andenes no fueron construidos en una misma época, con el resultado de las investigaciones arqueológicas anteriores nos indica que existió 2 épocas bien definidas pre inca e inca. Existen hasta 3 tipos

de arquitectura de construcción de mampostería fina, rustica, y concertado.

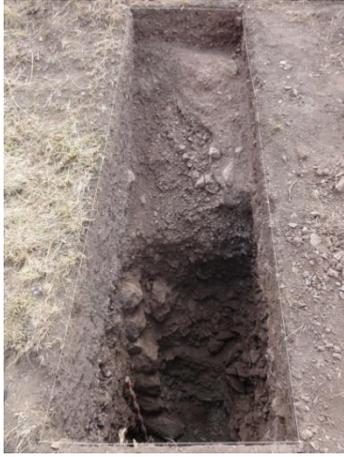
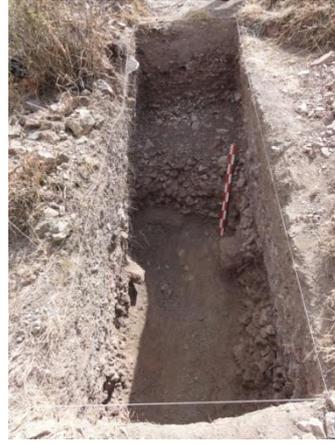
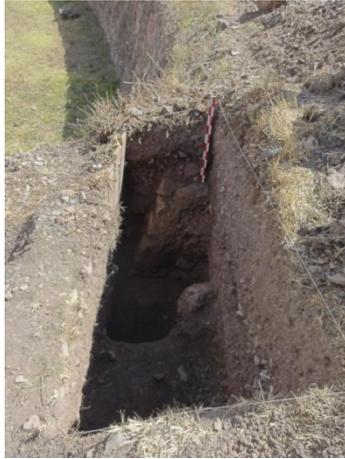
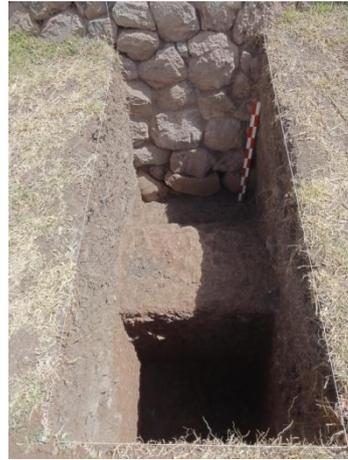
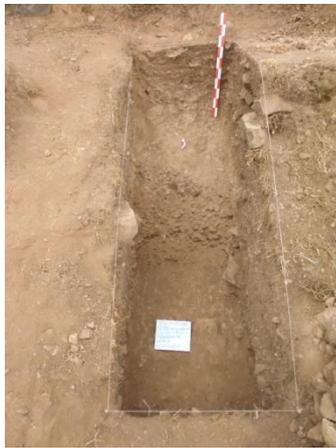
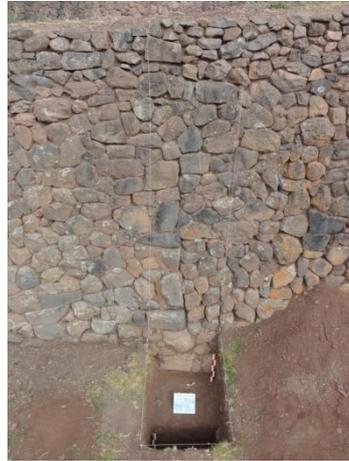
TRINCHERAS DE EXCAVACION DEL 01 AL20

Se efectuara las excavaciones arqueológicas en andenes, que hayan colapsado y que presenten grietas y/o asentamiento, las excavaciones se realizaran en forma transversal, con la finalidad de registrar el ancho del cimiento, profundidad, características constructivas, problemas estructurales y la existencia de material cultural, nivel de pisos y otros aspectos técnicos. Los resultados obtenidos durante las investigaciones arqueológicas permitirá la adecuada intervención restaurativa.

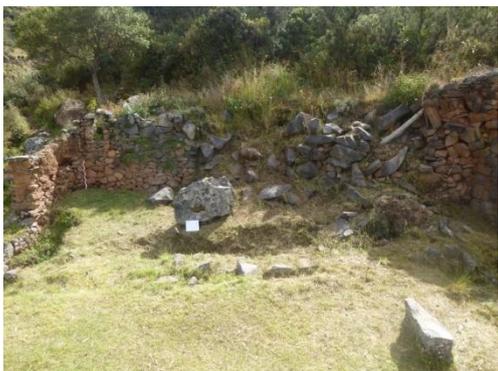
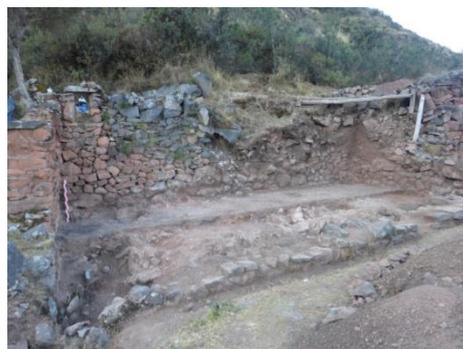
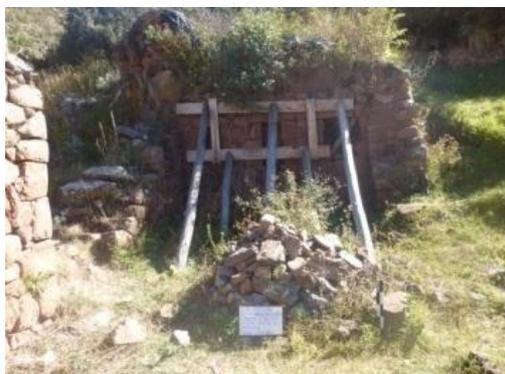
EXCAVACION ARQUEOLOGICA EN RECINTOS 01 y 02

Subsector C.- ubicado en la cima de los andenes conformado por un muro cóncavo en la plataforma se encuentran los dos recintos que ha sido investigado el recinto 01 es pre incaposiblemente es de la época killke por la mampostería rustica y sus muros no son rectosque presenta en sus paramento con ventana con dos acceso teniendo hasta 3 diferentes ocupaciones y el recinto 02 es de la época inka porque paramento trabajado con sus respectivo 04 nichos de forma trapezoidal y es de material andesita las técnicas de construcción es ya avanzado.
