***INFORME ANUAL DE OBRA Y***  
***PRE LIQUIDACION - 2014***

***OBRA: "RESTAURACIÓN Y PUESTA EN VALOR***  
***DEL PARQUE ARQUEOLOGICO DE PISAQ, SECTOR ANDENES***  
***DE K'ALLAQASA" META: 017***

## **INFORME ANUAL DE OBRA Y PRELIQUIDACION 2014**

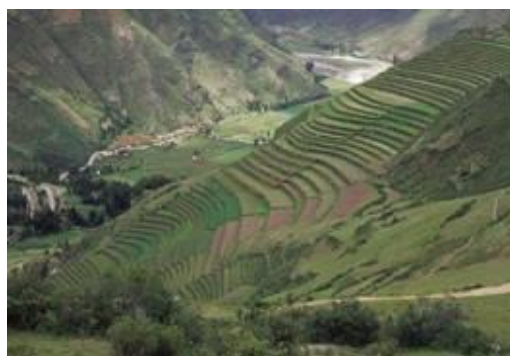
Sistema de Andenerías sector Qosqa

Santillana refiere, que con excepción de la parte baja del valle de Urubamba, el pequeño espolón montañoso donde está el núcleo arqueológico no tenía tierra cultivable suficiente, teniendo que construir un sistema de andenes planificado, con criterios agrícolas de ingeniería e incluso estéticos; planificándose igualmente los componentes adicionales como gradas, canales, escaleras, edificios portadas, orientación, tamaño, etc. Destacando en Pisaq la presencia de andenes agrícolas y de sectores de edificaciones agrupadas; estando por lo menos cinco de los sectores de terrazas separados por murallas en las que se abren portadas de doble jamba; habiéndose construido incluso en la parte plana baja andenes de mampostería rústica y canteada; realizándose obras adicionales como canales; asegurando de esta manera este sistema buenas cosechas.

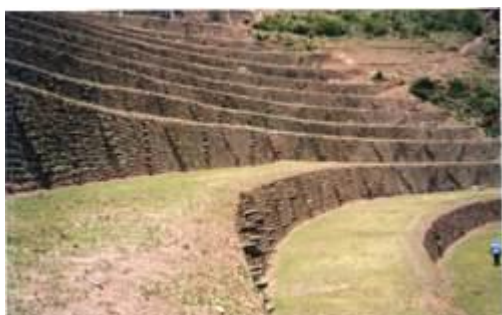
Andenes en el sector de Qosqa, nótese las gradas voladizas (sarunas) en forma geométrica

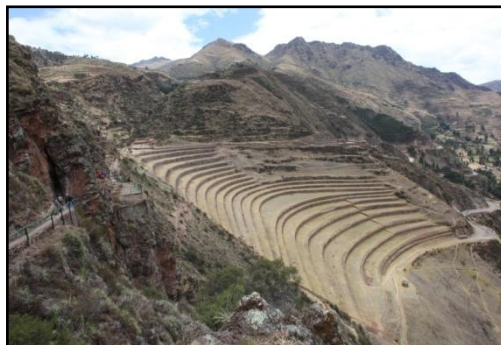
Conformado por una sucesión de 23 andenes agrícolas y 01 muro de contención, emplazados de acuerdo a la pendiente del terreno y Edificados con piedras (Volcánicas y sedimentarias) canteadas y semi labradas, unido con mortero de barro de mampostería simple y concertado, de esta manera la configuración de los muros en la parte media simula en forma de media luna y en los extremos son ligeramente rectas, lo propio en cuanto a la altura varía desde 1.28m hasta 5.50 m. y de longitud varía desde 135ml. hasta 260ml., del mismo modo en cuanto a la inclinación de los muros de andenes varía desde 5% a 18% en un metro de altura hacia el exterior y en cuanto al tras muro la inclinación varía entre 4% al 5% por metro en algunos casos son a plomo rectas.

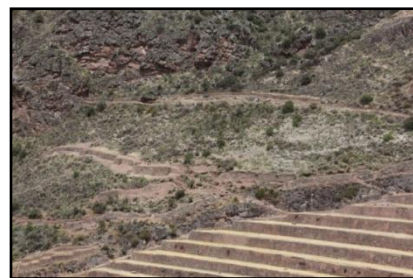
Compuesto por muros de contención, construido con piedras canteadas unido con mortero de barro, de una altura de 0.90 a 1.30 m. de mampostería simple, concertado y fino, y 02 muros que circundan el área, una de los muros se proyecta desde la portada de

K'allaqasa que da acceso hacia la parte urbana y el túnel, la muralla está construido con bloques de piedra andesita, de junta seca con aparejo fino y ciclópeo.

Asimismo en este sub sector se encuentra muros de contención de mampostería fina construida con andesita de junta seca unido con mortero de barro bastante delgada, articulado este detalle se encuentra escalinatas de piedra que está ascendiendo hacia el interior del sub sector.

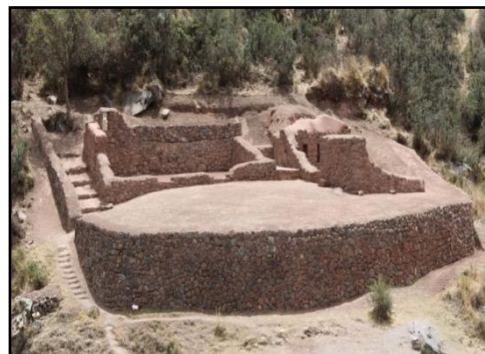
Conformado por un muro perimétrico que encierra a 02 recintos de forma rectangular, construido con piedras ligeramente labradas unido con mortero de barro, de mampostería simple y concertado en las esquinas del recinto, igualmente en el paramento interior del recinto aún se aprecia 03 nichos ligeramente trapezoidales.

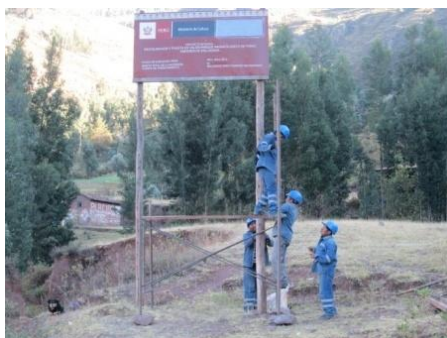
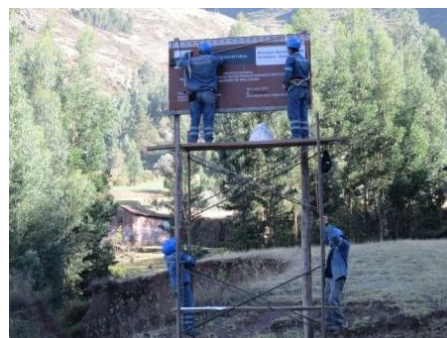
Esta Partida del repintado de Cartel de Obra se realiza sobre los carteles ya existentes, los datos inscritos

las especificaciones generales de obra; la zona de trabajo, tipo de intervención, el monto de inversión, fuente de financiamiento y otros datos generales, los cuales son actualizados de acuerdo a la realidad y por año de intervención.

**Método de ejecución.-** Partida que se repintada utilizando pinceles y pintura esmalte los colores a usar siempre son colores alusivos a la institución y sujeto a 2 rollizos de eucalipto de 5" x 5 m.

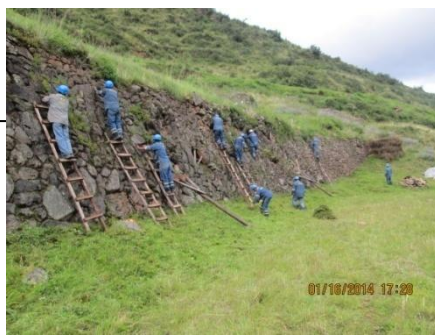
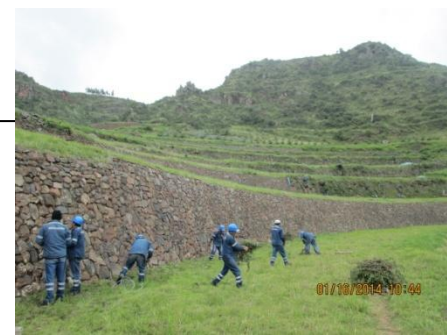
Partida que

consistieron la liberación de malezas y arbustos de los paramentos, plataformas y cabeceras de muros en áreas de intervención, considerando áreas adyacentes a las estructuras a intervenir, estructuras que se hallan alrededor de muros de los andenes, caminos y muros de contención, la partida se ejecutó en los muros laterales (Camino del andén 19° hasta 21°) lado Oeste, andén 19°, 20°, 21°, 22°, 23 y 24°, Sub Sector "B" los trabajos se ejecutaron en la Muralla de aparejo fino, Muros de contención de aparejo concertado y simple, en el Sub Sector "C" 02 recintos de aparejo simple.

**Método de ejecución.**-Esta actividad se ejecutó manualmente con la ayuda de herramientas como segaderas, machetes y rastrillos.

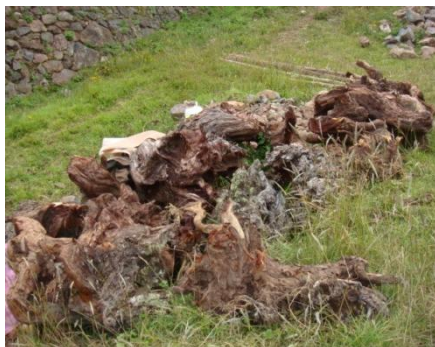
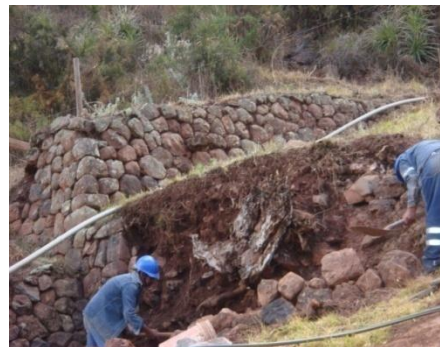
Partida que consistió en la Actividad de la eliminación de las raíces de chachacomo incrustados en los paramentos

en los muros laterales (Camino del andén 19° hasta 21°) lado Oeste, andén 19°, 20°, 21°, 22°, 23 y 24°, Sub Sector "B" los trabajos se ejecutaron en la Muralla de aparejo fino, Muros de contención de aparejo concertado y simple, en el Sub Sector "C" 02 recintos de aparejo simple, raíces que se encuentran en brote de sus hojas, raíces en avanzado estado de desintegración previo evaluación y análisis se eliminaron (raíces que provocaron el pandeamiento, colapsamiento, fisura a los muros en diferentes tramos de los andenes) y las que no tienen mucho compromiso estructural se dejaron in situ, la eliminación de las raíces se ejecutaron en **los diferentes tramos que se intervinieron y fueron necesarios y de acuerdo a su estado se eliminaron.**

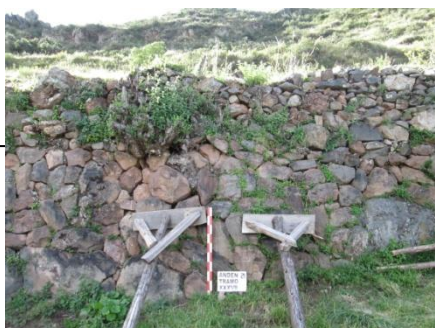
Partida que se desarrolló, en

los muros que presentaban perdida de verticalidad y a punto de colapsar, se emplearon puntales de rollizo de eucalipto de 5"x 3 m. y de 5"x 4 m. y zapatas de madera corriente de 11/2"x8"x10.00m, apoyando sobre los muros afectados, asegurando y dando rigidez a la zapata de madera, colocando además "tornapuntas" de madera corriente de 2" x 2" x 10.00 m. los que se situaron a 45° con relación a la superficie, las estructuras fueron aseguradas con tacos y estacas que ayudaron a la estabilidad de la superficie, el mismo que impide el colapso y perdida de sus elementos líticos originales, la presente partida se ejecuto en el Sub sector "A" , "C" y "B".

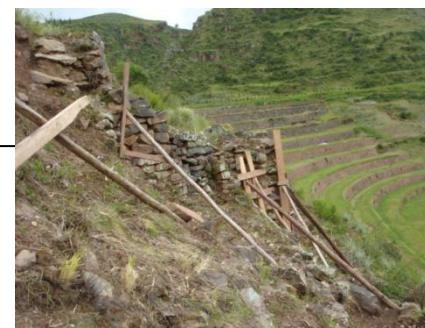
**Método de ejecución.**-Para la ejecución de esta labor se utilizaron maderas corrientes de 1 1/2"x8"x10.00 m. y de 2" x 2" x 10.00 m., rollizos de eucalipto de 5"x 3 m. y de 5"x 4 m., clavos de 2" y 3", martillo y otras herramientas necesarios.

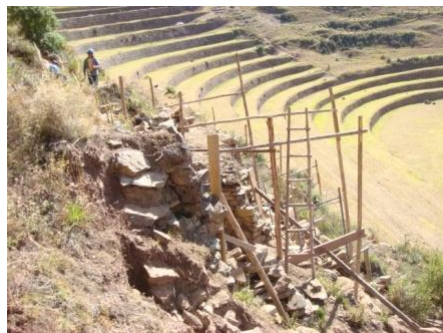
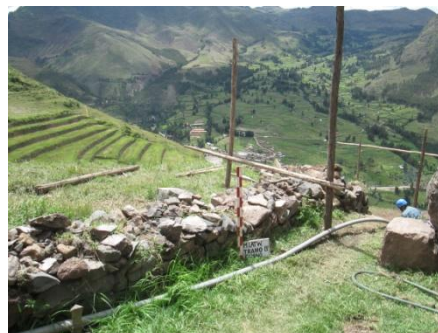
Partida que se ejecutó, siguiendo el diseño original de los muros, las crucetas y balizas colocándose a

una distancia que varía entre 1.25mts. a 2.50mts. de acuerdo a la sinuosidad y curvatura de las estructuras murarias y sucesivamente antes de desarmarse las estructuras a intervenir y la altura suficiente, por encima de las cabeceras los muros, luego se corren 3 niveles de alambre N°16 en forma horizontal, a las que se amarran a determinadas distancias alambre de similares dimensiones lienzas, siguiendo la inclinación de los paramentos. Estos puntos permitan la correcta colocación de los elementos líticos, con esta técnica se interviene en forma adecuada durante la intervención restaurativa, manteniendo su inclinación original, se colocaron en los se ejecutan en los muros laterales (Camino del andén 19° hasta 21°) lado Oeste, andén 19°, 20°, 21°, 22°, 23 y 24°, Sub Sector "B" los trabajos se ejecutaron en la Muralla de aparejo fino, Muros de contención de aparejo concertado y simple, en el Sub Sector "C" 02 recintos de aparejo simple.

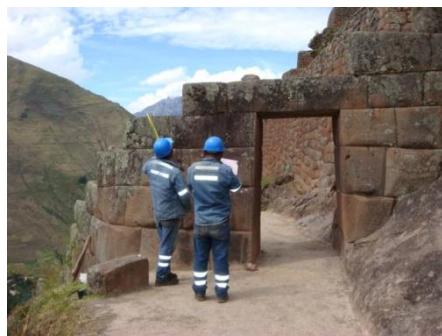
**Descripción.-** Como una actividad previa a la ejecución de obra física se planteó el relevamiento topográfico del área a intervenir, por cuanto a la fecha no se cuenta con un plano topográfico con estación total, fue necesario de urgencia subsanar esta partida, con la finalidad de contar con un plano al detalle del sector a intervenir (Sub Sector B y Sub Sector "C", tramos a intervenir, incluido la muralla, muro de aparejo concertado y muro de aparejo simple).

**Método de ejecución.-** Esta partida es indispensable, para el relevamiento Topográfico fue necesario utilizar el GPS y otros instrumentos de última generación.

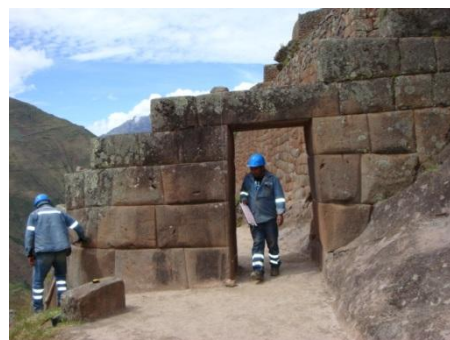
**Descripción.-** El trazo de muros intervenidos y los que se evidenciaron durante la investigación arqueológica se realizó durante el proceso de ejecución de la obra, para lo que se tomó en cuenta los muros existentes, los cuales son elevados de corrección a los levantamientos anteriores hechos por los técnicos de la Institución.

**Método de ejecución.-** Esta partida es indispensable, para la ejecución de este trabajo se utilizó escalímetro, escuadras, tablero, portaminas, wincha, lienza.

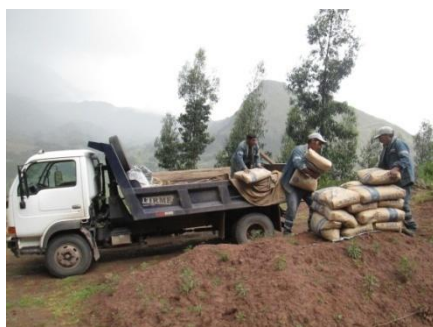
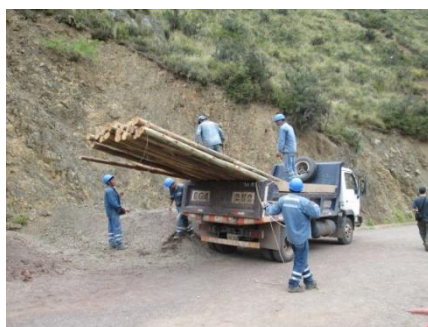
Partida que considera el transporte de materiales y bienes que se requieren en obra, para su ejecución de las

partidas programadas, todo el material necesario (herramientas, materiales de construcción y otros), para las acciones de restauración adquiridas en la sede central (Cusco) y /o locales de los proveedores, son transportados hasta la zona de trabajo, en los vehículos de la institución.

**Método de ejecución.-** La ejecución de esta partida, consistió en que el volquete del Ministerio transporta los materiales requeridos en la obra desde la ciudad del Cusco.

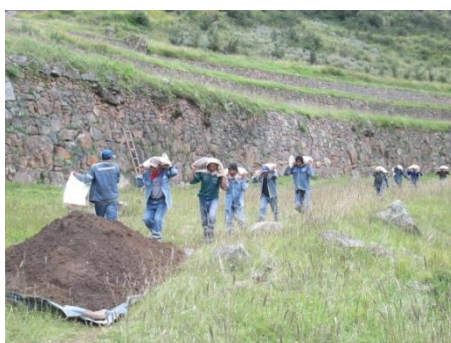
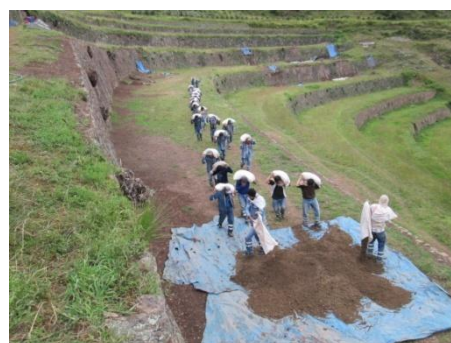
Partida que se considera para el traslado de materiales de construcción y de herramientas, desde el punto

de descarguío a la zona de trabajo, cuyas distancias son variadas de acuerdo a los andenes de intervención. Para esta actividad se calculó un promedio de 0.50 m3 de material de acarreo por obrero por día.

**Método de ejecución.-** La ejecución de esta partida consistió, que el personal obrero acarrea sobre sus espaldas los materiales a emplearse en la obra en saquillos de polietileno.

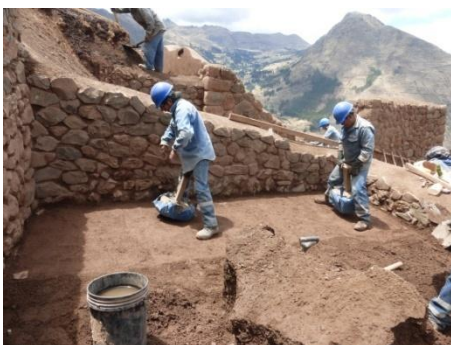
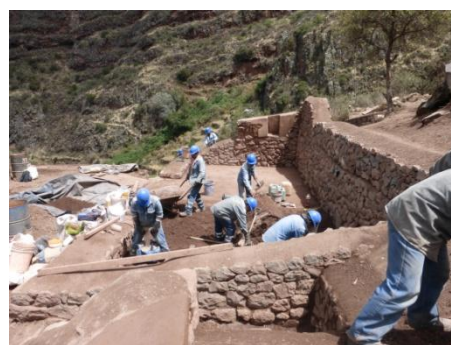
Se ejecuta dicha partida en los lugares donde se han realizado excavaciones arqueológicas, plataforma de

los andenes previo un registro correspondiente, luego de realizarse las labores de restitución del material extraído con la finalidad de devolver el nivel primigenio del piso el mismo que correspondió a la determinación de las evidencias o asociaciones que se hallaron en el proceso de excavación. El proceso de restitución del material se realizó por capas de 0.20c.m., de altura que se apisona previo regado con agua limpia.

**Método de ejecución.**-La nivelación y apisonado consistió en horizontalizar espacios que corresponden a áreas abiertas y/o recuperación de niveles de piso de las plataformas, áreas libres.

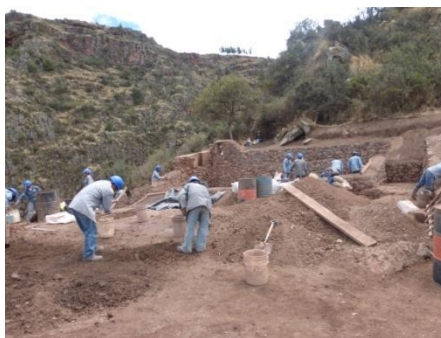
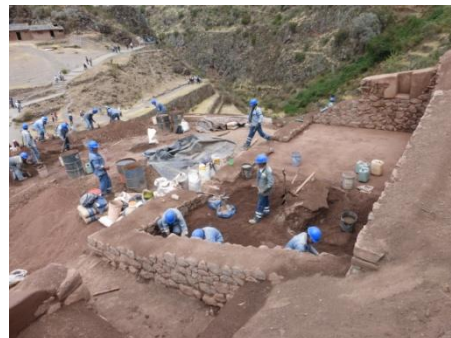
Partida que consiste en la devolución del material producto de las excavaciones arqueológicas

extensivas, colapsamiento y desplazamiento para recuperar su volumen original, debiendo devolver el material extraído y perdido con un apisonado de 0.20 m. capa por capa, humedeciendo con aspersión de agua.

**Método de ejecución.**-Esta labor consistió en el relleno con material propio de manera sistemática, con capas secuenciales de 0.20 m, apisonadas con un pisón de mano de vaciado de concreto de 30 x 30 x 20 cm. de 45 Kg. y riego por aspersión, para lograr un nivel adecuado con el piso original pre existente.

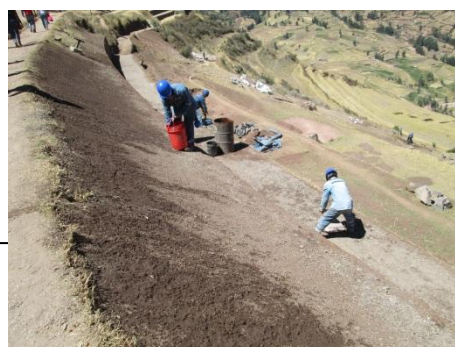
**Descripción.**- El procedimiento de esta partida concierne al relleno con material extraído de otro espacio adyacente, para cubrir y rellenar las áreas faltantes y que permiten nivelar áreas y recuperar volúmenes de la plataforma y/o desniveles.

**Método de ejecución.**-Su procedimiento de esta partida es devolver el material nuevo con un apisonado de 0.20 m. capa por capa, humedeciendo con aspersión de agua, hasta lograr el nivel primigenio de las plataformas.

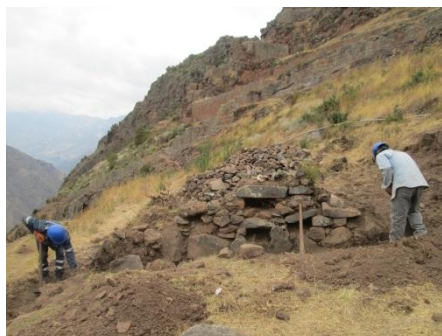
**Descripción.**-Esta partida consiste en la remoción de tierras con compromiso arqueológico en la zona de la intervención restaurativa, por cuanto se procede la exploración de cimientos y muros soterrados los cuales requieren ser ubicados siguiendo las pautas de la liberación arqueológica, entendiendo que cada una de las áreas a intervenir se encuentran con material derruido y diseminado, la liberación se ejecuta en base a los datos que permitió las unidades de excavación arqueológica (excavación arqueológica en trincheras) estableciendo como la: profundidad, composición de estratos, niveles de piso; se procedió al movimiento masivo de tierras de una manera sistemático y más rápida sin perder la perspectiva de la investigación arqueológica, de manera tal que se evidencia contextos arqueológicos sin alterar su ubicación primigenia

**Método de ejecución.**- Se efectuó por medios mecánicos tradicionales (pala, pico, zaranda y carretilla).

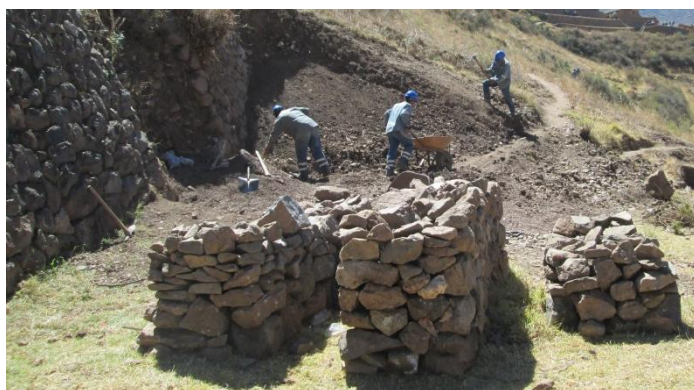
Las retículas tienen dimensiones que se adecue al tamaño de las piezas conformantes de los muros

(0.25 m. por 0.25 m. y/o mayor dimensión), la nomenclatura de cada elemento lítico corresponde a las letras del alfabeto y números naturales, los que se aplican con pintura reversible (pintura lavable) y/o cal hidratada.

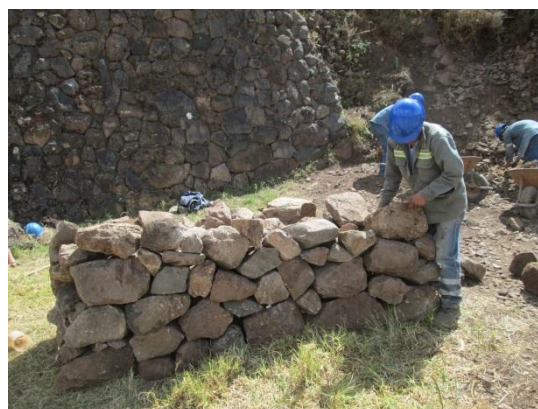
**Descripción.-** Partida que consistió en la recuperación de los elementos líticos (mampuestos) que corresponden a los muros que han colapsado, y que se encuentran a pie de muro (de los andenes, muros de contención, muralla, recintos). La recuperación de los elementos líticos se efectúa previo un registro detallado aplicando la técnica de "anastilosis".

**Método de ejecución.-**Para la ejecución de esta partida, los mismos elementos líticos se usaron en los trabajos de restitución de muros con elementos propios.

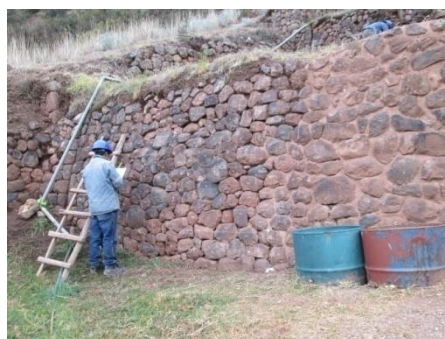
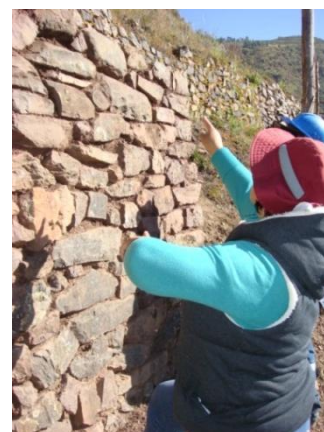
**Descripción.-**Esta partida corresponde a la acción de registrar (fotográfico, gráfico y escrito) y evaluar las actividades que se establezcan a partir de la excavación arqueológica y de restauración (con el uso de fichas técnicas de registro arqueológico).

**Método de ejecución.-** La ejecución de esta partida,

consiste en la elaboración del registro en papel milimetrado, portaminas, borrador, lápiz, cámara fotográfica por el arqueólogo responsable de la obra.

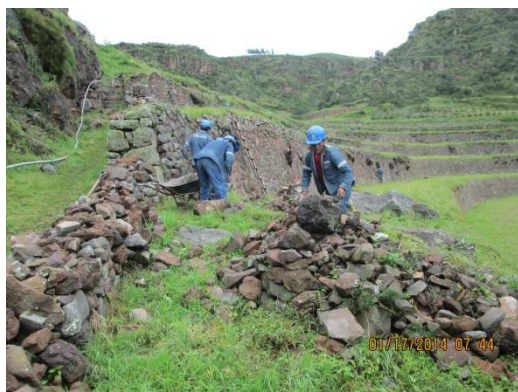
**Descripción.-** Los elementos líticos que fueron hallados en el interior de las plataformas de los andenes y al pie de los muros que fueron "huareados" y/o acumulados, por tanto estos elementos líticos ya fueron descontextualizados, habiendo perdido su procedencia original y agrediendo la visual del conjunto arqueológico.

**Método de ejecución.-** La ejecución de esta partida, fue la de reubicar los elementos líticos en espacios libres y soterrados de menor categoría dentro de los sub sectores, otros que fueron reutilizados en las restituciones.

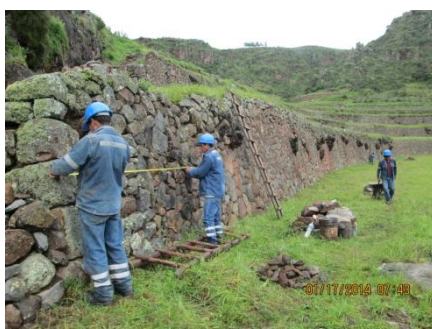
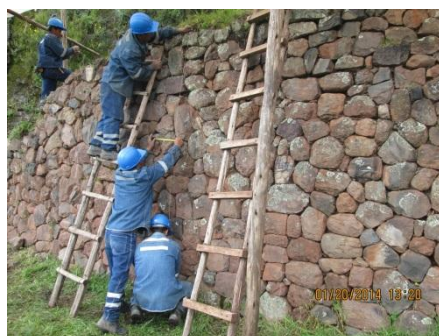
Partida que consistió en el registro de los elementos líticos que conforman un paramento, así como permitirá un

registro minucioso de las características de las juntas y mampuestos, su ordenamiento y distribución en los determinados tramos a intervenir; este registro se inicia en función a una línea base horizontal (nivel 0.00) y a partir de ello líneas secuenciales paralelas y transversales que difieren en 0.25 m. cada una, luego se procede a la codificación de cada elemento lítico enumerando con códigos para su ubicación y posterior registro gráfico, logrando así registrar todos los elementos compositivos de un paramento.

Esta acción se realizó luego de la limpieza y eliminación de maleza en paramentos. Luego se codificaron cada uno de los elementos del paramento utilizando el alfabeto latino, en un orden secuencial ascendente o vertical de la base hacia la cima del muro, igualmente el uso de números de izquierda a derecha (1, 2, 3, ...) dando lugar a un sistema coordinado de identificación inequívoca de cada uno de las piezas líticas, para seguidamente desarmar los muros, previa anastilosis, el mismo que será rearmado con un nuevo mortero para garantizar su estabilidad, solidez y permanencia en el tiempo.

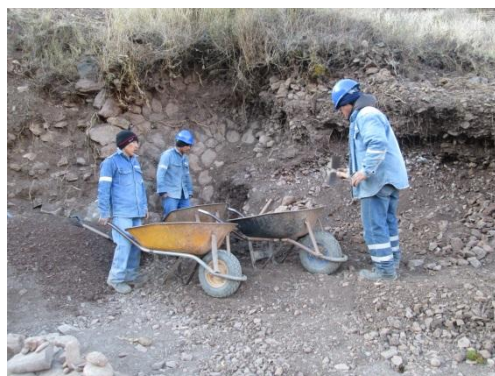
**Método de ejecución.-** La partida consistió en el acarreo del material excedente en carretillas o boogües.

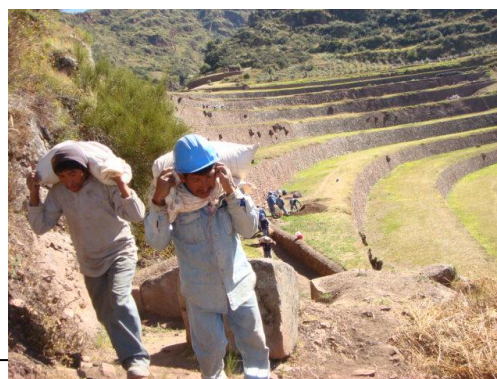
**Descripción.-** Durante la ejecución de los trabajos de restauración, dependiendo de la topografía del terreno, que no permita utilizar carretillas, se procedieron a la eliminación del material excedente fuera del contexto arqueológico dejando las áreas intervenidas libre de todo residuo conforme se concluyan. Las malezas extraídas y en menor porcentaje escombros de los muros

intervenidos, se eliminaron en áreas anexas al conjunto arqueológico, en cuerpos que no signifiquen mayor alteración. Este trabajo fue con personal de mano no calificado mediante el acarreo en saquillos de 25 kg. (Promedio).

**Método de ejecución.-** La partida se ejecuta en el acarreo del material excedente en saquillos y a hombro.

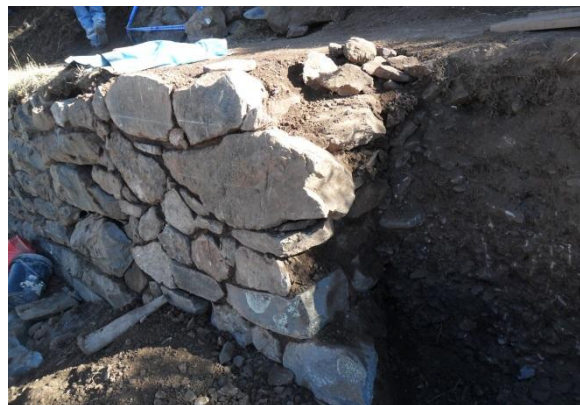
**Método de ejecución.-** La ejecución de esta partida consiste en restituir con elementos nuevos los espacios vacios que existen en el muro con mortero de barro y con ayuda de herramientas manuales como badilejos y combillas.

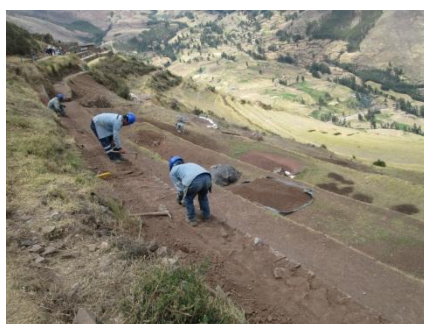
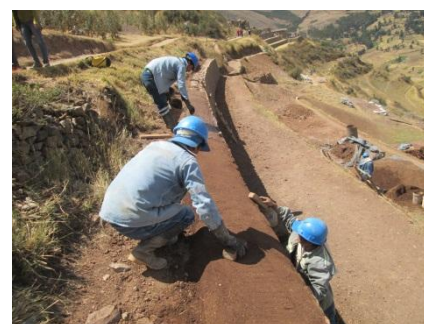
especialmente elaborado para tal fin, la protección de las cabeceras de los muros intervenidos a manera de una capa consistente y permeable, con la finalidad de evitar infiltraciones al núcleo del muro por efecto de aguas pluviales.

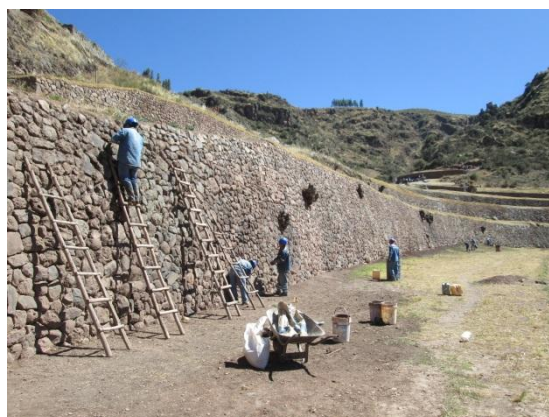
**Descripción.-** Por el tiempo transcurrido, el mortero original que en proporción media servía para unir las juntas de los elementos líticos arquitectónicos conformantes de los muros ha desaparecido casi en su totalidad poniendo en peligro de colapso. Para esta labor se aplicaron una mezcla preparada de cal, arcilla, tierra, como cohesionante cemento, en la siguiente proporción cal (0.06), 02 arcilla y tierra (03) y cemento 0.04. Esta argamasa fue colocada en los espacios limpiados previamente el mortero degradado. Esta mezcla no cubrirá las piezas líticas arquitectónicas componentes del aparejo, a fin de mantener la armonía de los paramentos originales.

**Método de ejecución.-** El material empleado para la preparación del mortero fue de arcilla, tierra de lugar y arcilla por uno de cal en la (cimentación) para mejorar su poder adhesivo y aglutinante. Las herramientas usadas son badilejos, emboquilladores y otras herramientas pequeñas para facilitar el trabajo de la partida.

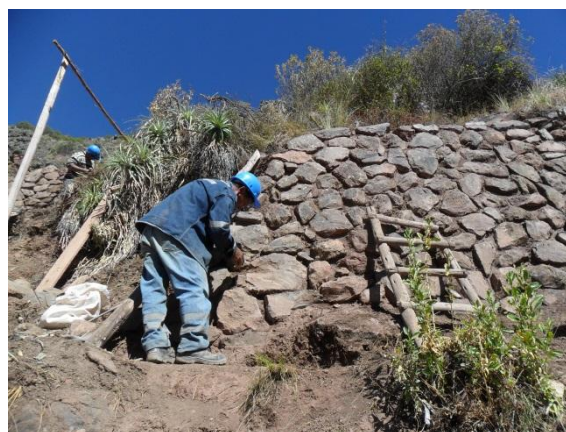
**Descripción.-** Por el paso de los años, el mortero original que en proporción media servía para unir las juntas de los elementos líticos arquitectónicos conformantes de los muros ha desaparecido casi en su totalidad poniendo en peligro de colapso. Para esta labor se aplicó una mezcla preparada de cal, arcilla, tierra, como cohesionante cemento, en la siguiente proporción cal (0.06), 02 arcilla y tierra

(03) y cemento (0.04). Esta argamasa se colocó luego del retiro exhaustivo de material degradado, cuidando que no queden cuerpos de aire ni grietas que permitan la captación de partículas de agua ni de acumulación de agentes nocivos al muro.

**Método de ejecución.-** El material empleado para la preparación del mortero fue de arcilla, tierra de lugar y por uno de cal en la (cimentación) para mejorar su poder adhesivo y aglutinante. Las herramientas usadas son pico, palas, badilejos, brochas.

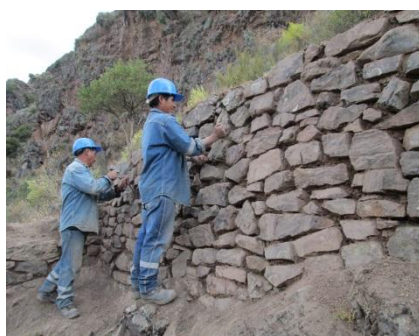
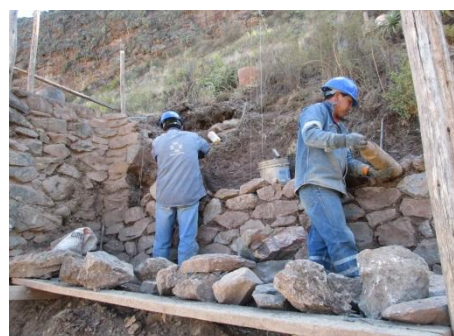
Las estructuras que requieran una reconstrucción total o parcial (dependiendo de su estado de conservación:

pérdida de verticalidad original, fisuras, grietas, etc.) se sometieron a un proceso de consolidación estructural que permita su permanencia a través del tiempo, restituyéndoseles su posición primigenia tanto en verticalidad como en su estereotomía. El proceso, siendo de consolidación y estabilización, tiende indudablemente a reforzar la estructura. Deberá seguirse necesariamente los siguientes pasos:

**A: Anastilosis Registro:** Etapa que consistió en el registro de cada uno de los elementos líticos en base a reticulados que permitan su posterior rearmado en su posición original. Las retículas tendrán diferentes dimensiones, las que se adecuarán al tamaño de las piezas conformantes de los muros (a 0.25 m., a 0.25 metros, etc.). El marcado de las retículas se efectuará tomando alguna referencia para las horizontales y verticales, las que generalmente se registran en las balizas o crucetas provisionales y en puntos fijos de las estructuras, **las mismas que por ningún motivo deben ser desarmadas en su totalidad**, sino más bien en tramos que permitan realizar adecuadamente las labores. La nomenclatura de cada elemento lítico corresponderá letras del alfabeto y números, los que se colocarán con pintura reversible (pintura a la cal con un mínimo de sal).

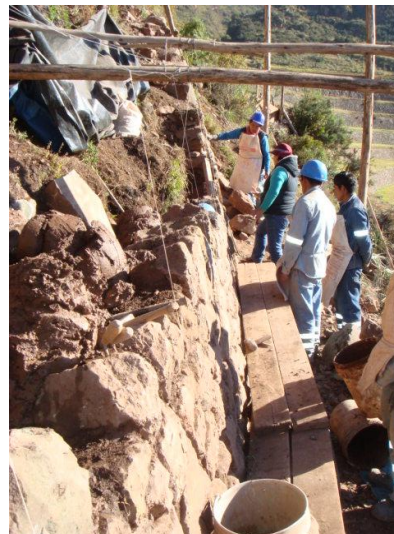
**Descripción.-** Los muros de contención y de los andenes, que se hallan con problemas estructurales con pérdida de acuesto original, fisuras grietas, desde la mampostería hasta el núcleo ya que se encuentran pandeados de manera muy acentuada y a punto de colapsar, con la finalidad de devolver y mantener la estabilidad general del muro a nivel de su sobre cimentación hasta la cabecera del muro.

**Método de ejecución.-** Para ello se empleó la técnica de anastilosis, trabajo que se lleva a cabo con sumo cuidado; El desarmado de piedra por piedra y "rearmándolos" en "seco" de acuerdo a su código, también piedra por piedra guardando su posición original de junta hilada tras hilada pero en sentido inverso sobre una superficie plana, se distribuirá en un área los elementos exteriores y en otra área los elementos interiores componentes del muro original, luego se procede a un proceso de consolidación estructural que permitirá su permanencia a través del tiempo, restituyéndole su proceso primigenio tanto en acuesto como en su estereotomía de la arquitectura pre hispánica.

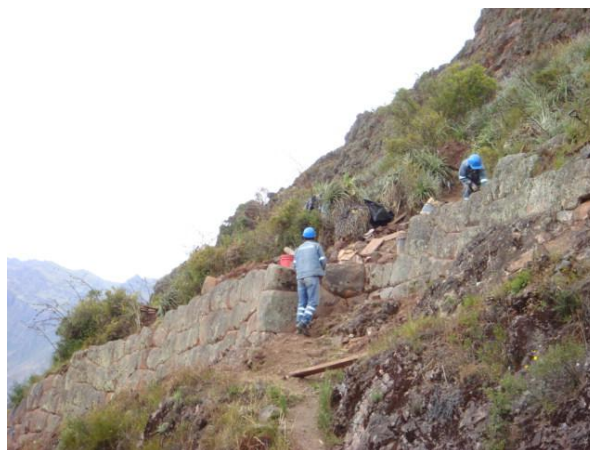
**Descripción.-** En el sub sector "B", los muros de contención que están adosados al afloramiento de roca y los muros de contención que se proyectan desde la portada de K'allaqasa muro fino, los cuales por segmentos que se halla, con problemas estructurales con pérdida de verticalidad original, fisuras grietas, con raíces de arbustos desde la mampostería hasta el núcleo con pérdida de plomada de manera muy acentuada son intervenidos, con la

finalidad de devolver y mantener la estabilidad general del muro a nivel de su sobre cimentación hasta la cabecera del muro, partida que se ejecuta en el sector "B".

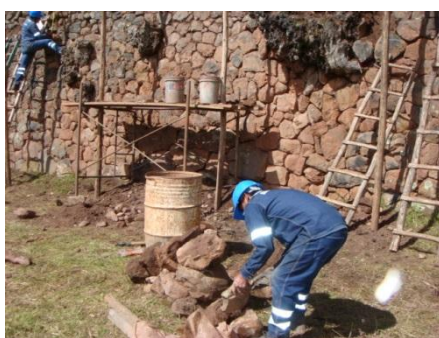
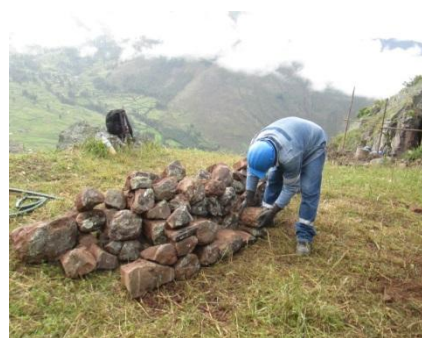
Después del proceso de la retícula y codificado, los elementos líticos se desarmaron con sumo cuidado a fin de

no variar su ubicación original, de forma tal que fue armado en seco sobre una superficie plana, distribuyendo en un área los elementos interiores y en otro los elementos exteriores, conformando muros "en seco".

**Método de ejecución.-** El desarmado se hizo en espacios y superficies planas, distinguiendo entre elementos exteriores y elementos internos, conformando muros en seco, para luego retornarlos de manera ordenada a su posición original, esta labor se ejecutó en los muros laterales (Camino del andén 14° hasta 18°) lado Oeste, andén 14°, 15°, 16°, 17°, 18°, muro concertado y muro fino en el Sub Sector "B".

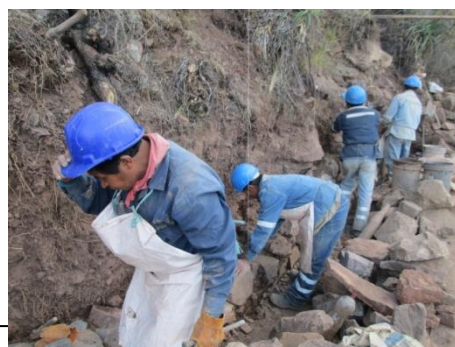
**Descripción.-** Los muros de andenes agrícolas y contención que se encuentran colapsados por tramos y que ha ocasionado la pérdida de las plataformas agrícolas, los que son ejecutados tomando en cuenta las normas y acuerdos internacionales.

La "restitución" de muros y/o estructuras debe conceptuarse como la acción de "devolver a la

estructura en su volumen y estabilidad aquellos elementos que se encuentran al pie del muro e inmediaciones y de cuya ubicación se tiene certeza" es decir, que aquellos elementos colapsados por diferentes causas, deben volver a constituir realmente parte de las estructuras.

En este sentido, la restitución de los muros se ciñeron estrictamente a la acción física de volver a colocar o encimar, hilada por hilada aquellos elementos colapsados de las estructuras, y que se hallan generalmente al pie de los muros o en el interior y exterior, para recuperar parte de los muros con la finalidad de garantizar la estabilidad de las plataformas de los muros de contención. Para el proceso de intervención, se tomará en consideración los siguientes aspectos:

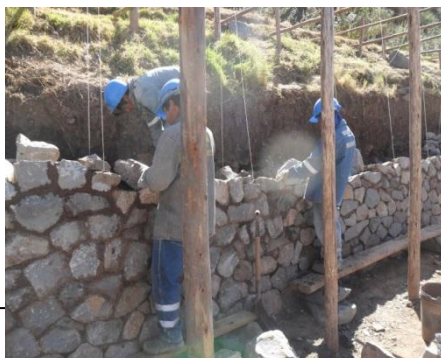
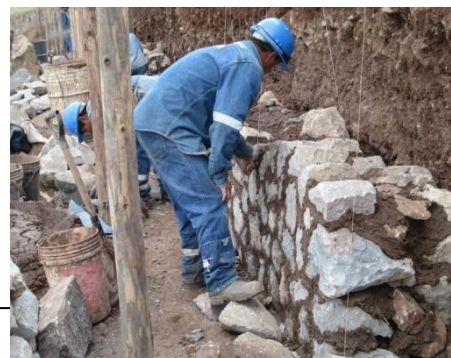
Los muros de aparejo simple que se encuentran colapsados por tramos y en algunos tramos

hasta los cimientos, que ha ocasionado la pérdida de continuidad del muro. Como carácter excepcional, dichos elementos son reemplazados por elementos líticos nuevos. Es necesario restituir sus estructuras arquitectónicas hasta alcanzar su altura primigenia. Para proteger la estabilidad de los muros superiores e inferiores, y recuperar la continuidad del muro tanto horizontal, vertical y parte de las plataformas de los andenes y muros de contención.

Para ello se emplea bloques líticos nuevos, manteniendo la morfología de los elementos líticos, los que se asientan dejando una pestaña de 01 pulgada y con mortero nuevo que permitirá la fácil identificación de lo original con lo restituido.

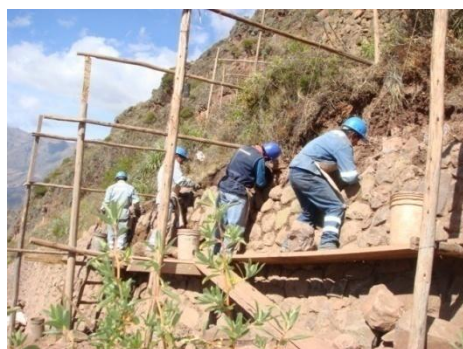
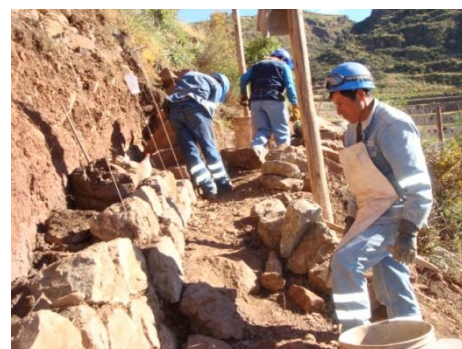
Los muros de contención que se encuentran colapsados por tramos y que ha ocasionado la pérdida de las plataformas agrícolas, los que son

ejecutados tomando en cuenta las normas y acuerdos internacionales.

La "restitución" de muros y/o estructuras debe conceptuarse como la acción de "devolver a la estructura en su volumen y estabilidad aquellos elementos que se encuentran al pie del muro e inmediaciones y de cuya ubicación se tiene certeza" es decir, que aquellos elementos colapsados por diferentes causas, deben volver a constituir realmente parte de las estructuras.

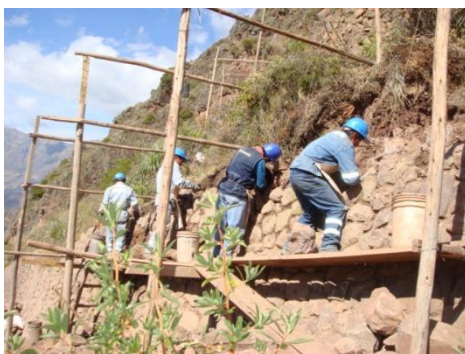
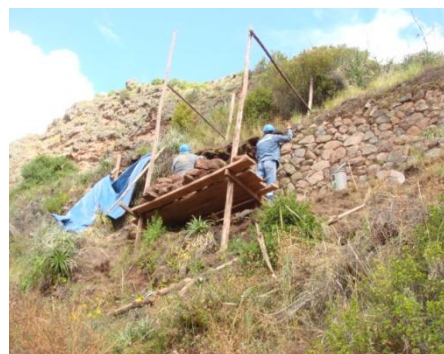
Los muros de contención que se encuentran colapsados por tramos y que ha ocasionado la pérdida de las plataformas agrícolas, los que son

ejecutados tomando en cuenta las normas y acuerdos internacionales.

La "restitución" de muros y/o estructuras debe conceptuarse como la acción de "devolver a la estructura en su volumen y estabilidad aquellos elementos que se encuentran al pie del muro e inmediaciones y de cuya ubicación se tiene certeza" es decir, que aquellos elementos colapsados por diferentes causas, deben volver a constituir realmente parte de las estructuras.

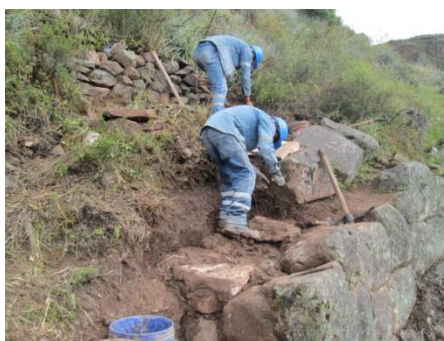
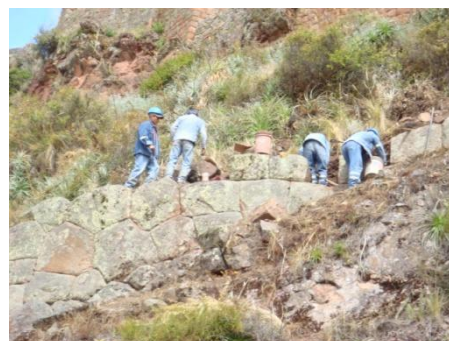
Los muros de contención que se encuentran colapsados en el sub sector "B", por tramos y en algunos tramos toda la longitud

desde el cimiento, que ha ocasionado la pérdida de continuidad del muro. Como carácter excepcional, dichos elementos son reemplazados por elementos líticos nuevos, dejándose una lectura clara de su restitución. Para proteger la estabilidad de los muros superiores e inferiores, es necesario restituir con elementos nuevos sus estructuras arquitectónicas, con la finalidad de reintegrar y recuperar parte del muro. Es necesario restituir sus estructuras arquitectónicas, en un promedio de 0.40 a 0.60 m. de altura, con la finalidad de recuperar parte de su altura primigenia, y evitar la pérdida de visualización.

**Método de ejecución.-** Para ello se emplea bloques líticos de dimensiones ligeramente menores a los originales, manteniendo la morfología de los elementos líticos, los que se

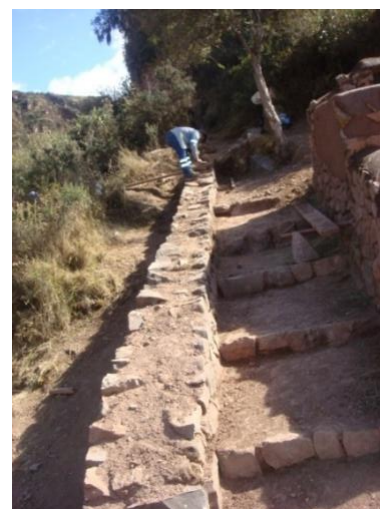
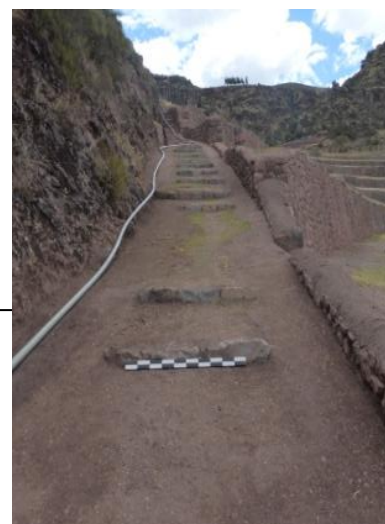
#### 09.02.03.1 Restitución de Escalinatas Pre Hispánicas (Con Material Nuevo).

**Descripción.-** Esta partida se prevé en función a que cada estructura de escalinata ha sufrido desplazamiento de elementos a partir de su ubicación primigenia y/o posición original, los cuales requiere su restablecimiento con acciones de reintegración de elementos líticos diseminados en áreas anexas, es decir, cada escalinata es intervenida con el proceso

de consolidación estructural que permitirá volver a su posición primigenia tanto en morfología como en su estereotomía.

**Método de ejecución.-** Para ello se emplea bloques líticos de dimensiones ligeramente menores a los originales, manteniendo la morfología de los elementos líticos, los que se asientan dejando una pestaña de 01 pulgada y con mortero nuevo que permite la fácil identificación de lo orinal con lo restituido.

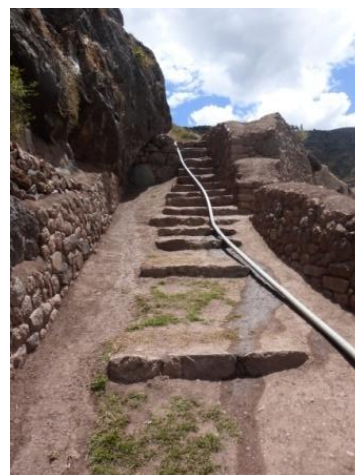
**Método de ejecución.-** Para la ejecución de esta partida se usa: material lítico propio y recuperado, mortero de barro, las herramientas que se utilizan son picos, palas combillas, cinceles, badilejos, baldes.

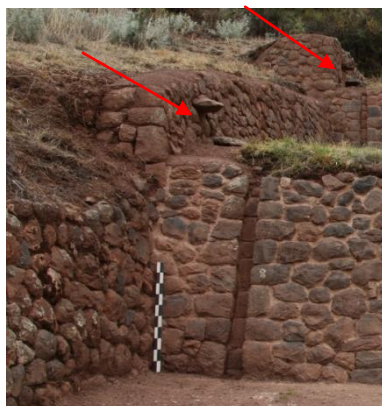
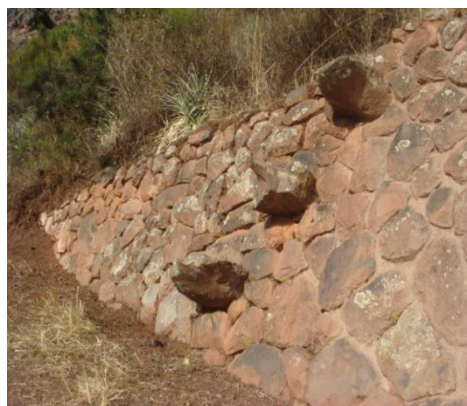
Esta partida se prevé en función a que cada pieza de los escalones voladizos han sufrido colapsamiento de elementos a partir de su

ubicación primigenia y/o posición original, los cuales requiere su restablecimiento con acciones de reintegración de elementos líticos diseminados en áreas anexas, es decir, cada pieza será intervenida con el proceso de restitución estructural que permitirá volver a su posición primigenia tanto en morfología como en su estereotomía.

**Método de ejecución.-**Para la ejecución de esta partida fue necesario utilizar las piezas ubicadas al pie de muro y otras próximos a los muros de andenes, así mismo se usa mortero de barro, herramientas como el pico, palas, combillas, cinceles, badilejos y baldes.

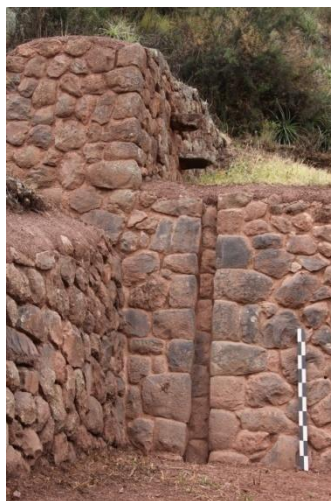
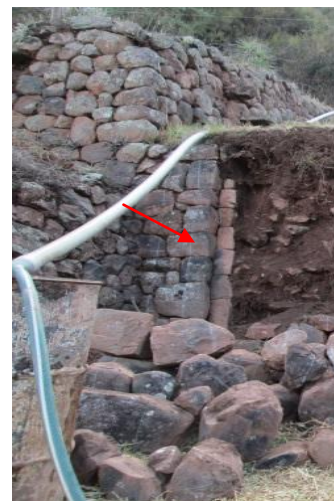
**Descripción.-** Esta partida se prevé en función a que cada canal ha sufrido agrietamientos, fisuras a nivel de juntas y desplazamiento de trayectoria, los cuales requiere su restablecimiento primigenio con acciones de recomposición de elementos líticos, es decir, cada canal se intervenido con el proceso de consolidación estructural que permite volver a su posición primigenia tanto en morfología como en su estereotomía.

Se realiza con los mismos elementos líticos previo un registro gráfico, fotográfico y escrito antes, durante y después del proceso, implicando ello trabajos de reticulado y codificado de elementos líticos, el desarmado en seco y su posterior armado de muro, todas estas actividades como partidas alternas.

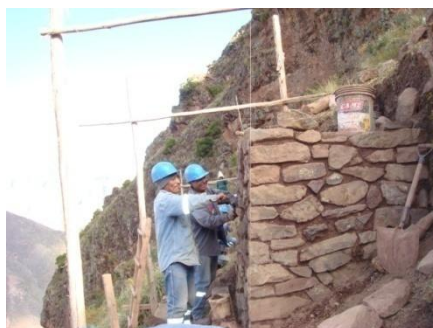
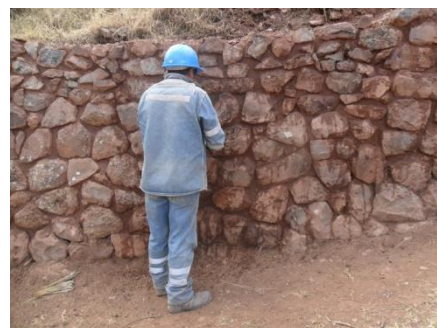
elementos líticos constituyentes de las estructuras murarias, serán emboquillados con mortero de cal, arcilla, tierra del lugar en una proporción de arcilla (3), cal (0.05), tierra (2) respectivamente como procedimiento final a los trabajos de restauración. Esta labor según las recomendaciones recibidas en las supervisiones anteriores ya no es necesario ejecutar en los muros de los andenes pero si es de suma importancia en los muros laterales, caminos es el motivo para continuar ejecutando en estos tramos.

**Método de ejecución.-** El mortero se colocó entre las juntas para sellarlas, proporcionando la textura áspera con un trozo de cuero de guante en desuso. Esta actividad evitará la infiltración de agua pluvial hacia el núcleo de la estructura.

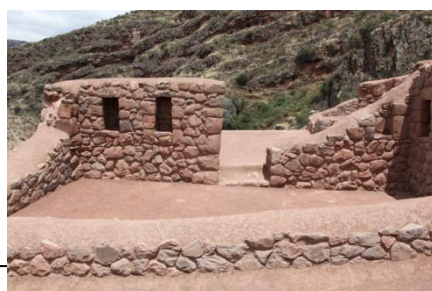
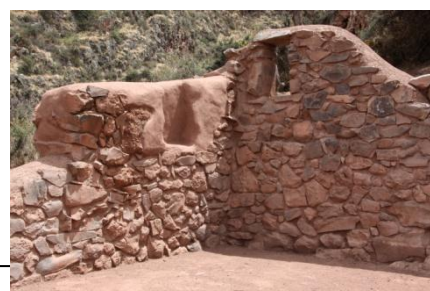
Se ejecuta esta partida que consiste en la aplicación de

una mezcla en seco de tierra cernida (3), arcilla (2), cal (1) y cemento (1/4). Para facilitar la escurriencia del agua pluvial, se procede a establecer plantillas con una pendiente de 5%, en seguida se distribuye la mezcla de los componentes hasta alcanzar las plantillas con la ayuda de una regla de madera, finalmente se rosea con agua, para humedecer la mezcla de tierra, y se compacta suavemente con pisón manual, durante este proceso se tiene cuidado de no generar depresión en el tratamiento de piso, para lograr una superficie homogénea. Para evitar la acumulación de las aguas pluviales.

**Método de ejecución.-** El personal obrero designado para esta partida, utiliza la dosificación 2:1:1:1 (arcilla, cal, tierra, arena), empleando herramientas manuales: pala. Pisón de mano, rodillo.

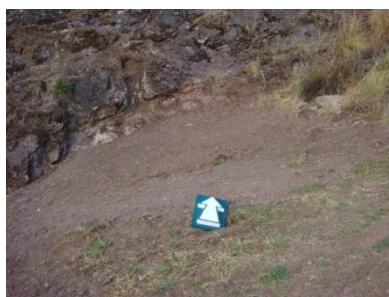
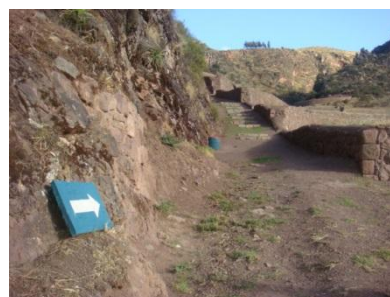
### 23.02.02 Señalización De Vías De Acceso Y Avisaje En Complejos Arqueológicos

**Descripción.-**Los trabajos de preservación y conservación del monumento requieren de una señalización de tránsito. Por lo que

se ha previsto la colocación de avisos de señalización y avisaje que son ubicados de acuerdo al plano propuesto en anexo.

**Método de ejecución.-** Las características de estas señales son bloques de piedra de acuerdo al diseño de la institución cuyas dimensiones son de 0.60 x 0.40 x 0.15m.

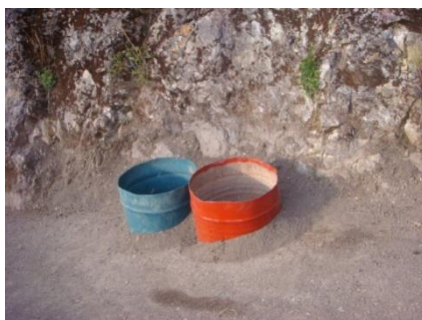
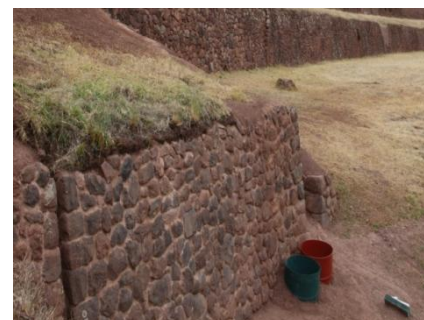
Los trabajos de preservación y conservación del monumento requieren de una implementación de basureros

para evitar la proliferación de basura en el monumento.

Por tanto se ha previsto la colocación de tachos basureros que son ubicados de acuerdo al plano propuesto en anexo.

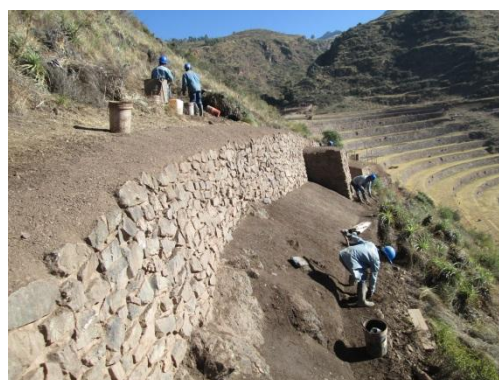
**Método de ejecución.-**El personal obrero utilizó para esta actividad palas, picos y carretillas como saquillos.

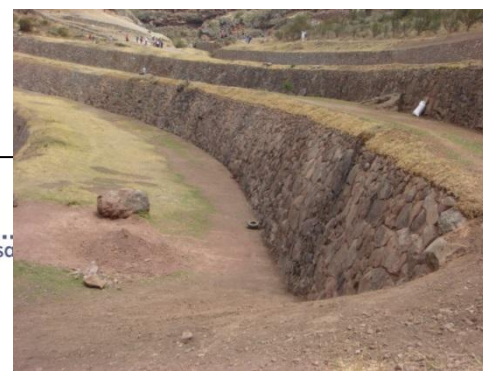
### 23.03.02 Limpieza Final de Obra.

**Descripción.-**Una vez concluido los trabajos programados para cada temporada

se realizaron labores de limpieza total del sub sector A, B intervenido dejándolos expeditos para los visitantes nacionales como extranjeros.

En esta acción se consideró el retiro de todo el material utilizado durante los trabajos de restauración, el material residual se retiró fuera del sector de intervención.
