***“RECUPERACION DEL MONUMENTO PREHISPANICO DEL SECTOR Q'ENTEPATA DEL
PARQUE ARQUEOLOGICO DE CHINCHERO-URUBAMBA-CUSCO***

**INFORME ANUAL DE OBRA Y PRELIQUIDACION 2014
TOMO 1**

**DEL COMPONENTE DE RESTAURACION DE ESTRUCTURAS DEL PIP:
“RECUPERACION DEL MONUMENTO PREHISPANICO DEL SECTOR
Q'ENTEPATA DEL PARQUE ARQUEOLOGICO DE CHINCHERO - URUBAMBA-
CUSCO”**

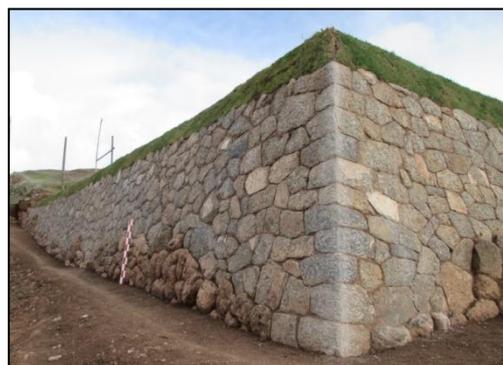
TRAMO I Este tramo presenta solo pequeños segmentos del muro original de aparejo poligonal con piedras calizas medianas, de 0.80 a 1.0 mts de longitud y una altura promedio de tres hiladas en la base del muro, el resto se ha perdido el 95% aproximadamente, por lo que se tuvo que realizar trabajos de restitución con material nuevo, así como el asentado de tepes de grama.

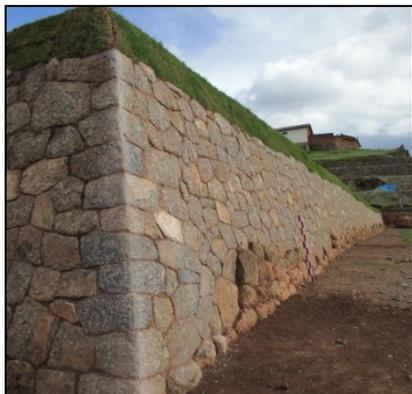
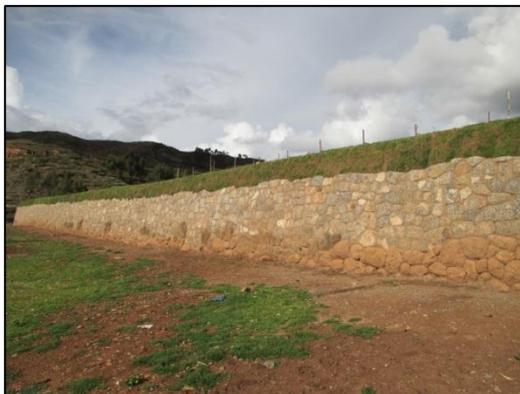
TRAMO II.- Este tramo presenta también solo pequeños segmentos del muro original de aparejo poligonal con piedras calizas medianas hacia la esquina continuo al afloramiento rocoso, de 0.80 a 1.1 mts de longitud y una altura promedio de cuatro hiladas en la base del muro, el resto se ha perdido el 80% aproximadamente, por lo que se tuvo que realizar trabajos de restitución con material nuevo, así como el asentado de tepes de grama.

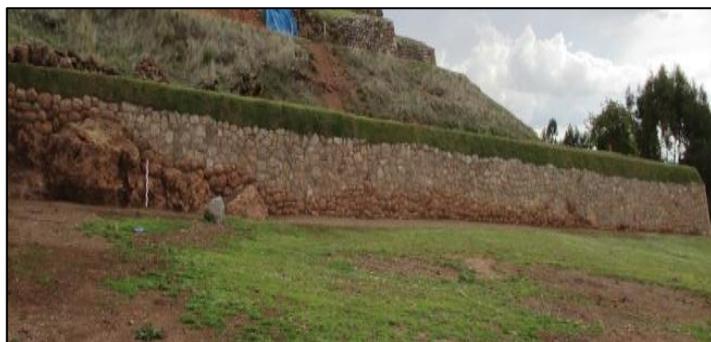
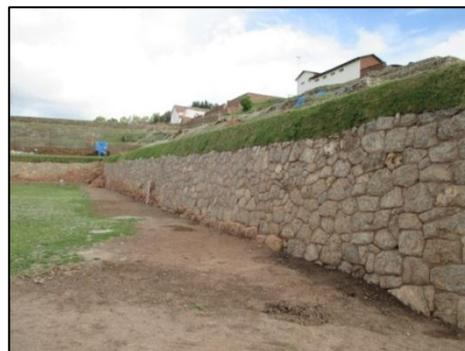
TRAMO III.- Este tramo se encontraba soterrado completamente, producto de la excavaciones se evidencio segmentos del muro original de aparejo poligonal con piedras calizas medianas hacia la esquina, de 0.80 a 1.5 mts longitud como parte del muro, del sobre cimiento y cimiento, el resto se ha perdido el 85% aproximadamente, por lo que se tuvo que realizar trabajos de restitución con material nuevo, así como el asentado de tepes de grama.

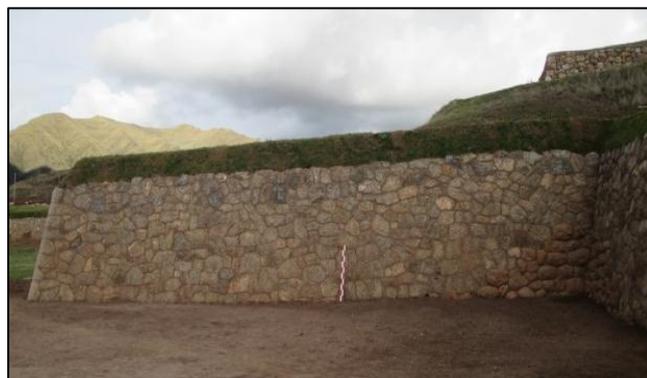
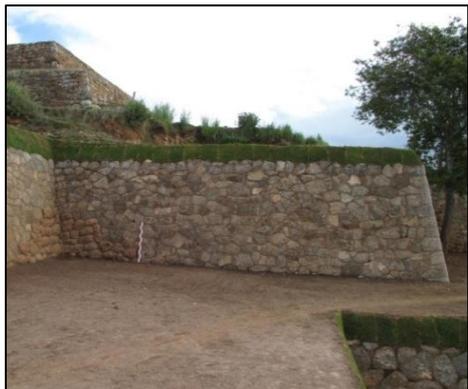
TRAMO IV.- Este tramo se encontraba soterrado completamente, es así que con las excavaciones se logró hallar pequeños segmentos del muro original de aparejo poligonal con piedras calizas medianas hacia la esquina, de 0.80 a 1.5 mts de longitud como parte del muro, del sobre cimiento y cimiento, el resto se ha perdido el 85% aproximadamente, por lo que se tuvo que realizar trabajos de restitución con material nuevo, así como el asentado de tepes de grama.

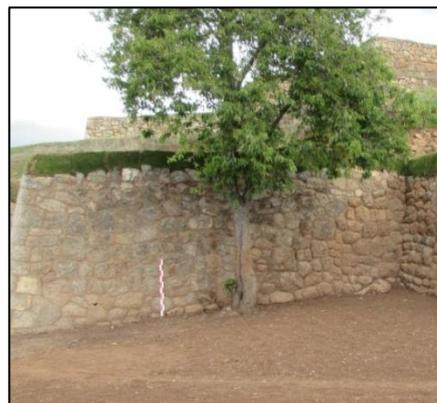
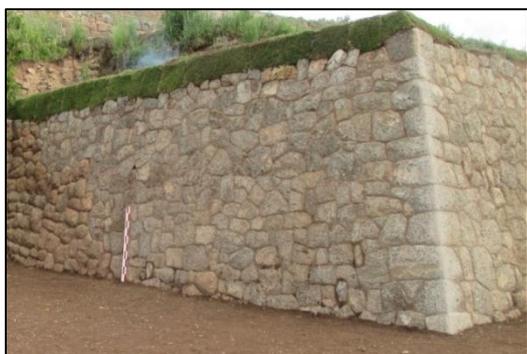
TRAMO VI.- Este tramo presenta pequeños segmentos del muro original de aparejo poligonal con piedras calizas medianas hacia la esquina, de 0.80 a 1.8 mts de longitud de altura promedio como parte del muro, sobre cimiento y cimiento, el resto se ha perdido el 85% aproximadamente, por lo que se tuvo que realizar trabajos de restitución con material nuevo, así como el asentado de tepes de grama.

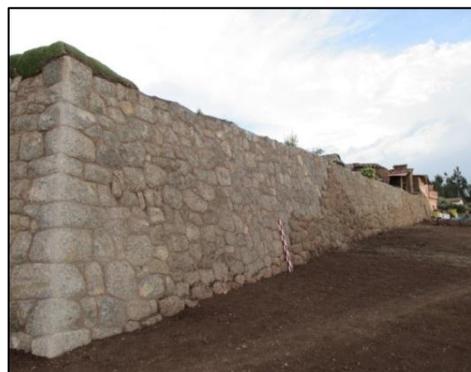
Este tramo ubica a la vivienda del propietario del andén 7, mantiene segmentos del muro original de aparejo poligonal con piedras calizas medianas, de 1.5 a 2.0 mts de longitud de altura promedio como parte del muro, sobre cimiento y cimiento, el resto se ha perdido el 60% aproximadamente, por lo que se tuvo que realizar trabajos de restitución con material propio y nuevo, así como el asentado de tepes de grama.

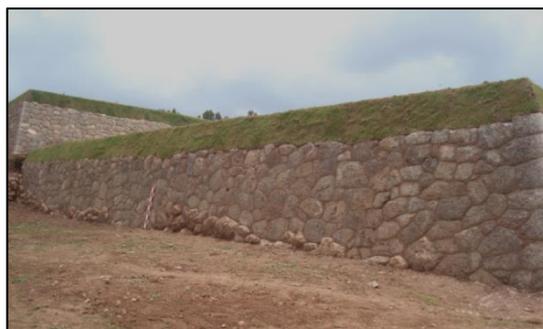
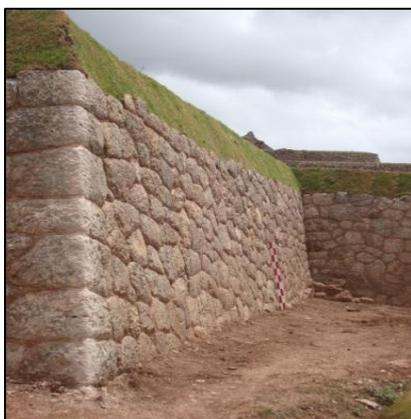
TRAMO A - 1.- de este tramo solo queda segmentos pequeños de muro original en la base a altura que van de 1.00 a 1.20 mts, el resto fue restituuido con material nuevo, así como el asentado de tepes de grama.

TRAMO I.- Este tramo presenta pequeños segmentos del muro original de aparejo poligonal con piedras calizas medianas en la base, como parte del muro, sobre cimientto y cimientto, el resto se ha perdido el 90% aproximadamente, por lo que se tuvo que realizar trabajos de restitución con material nuevo, así como el asentado de tepes de grama.

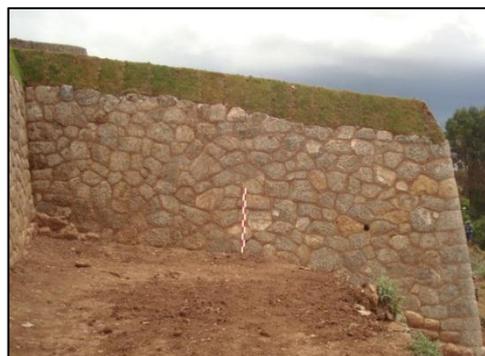
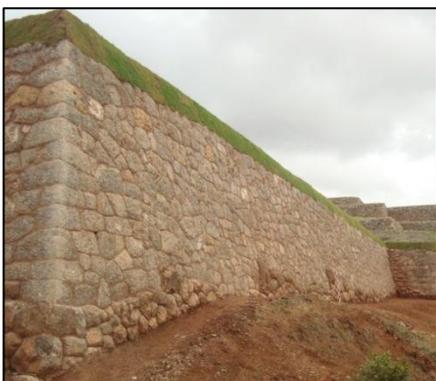
TRAMO III.- Este tramo del mismo modo presenta pequeños segmentos del muro original de aparejo poligonal con piedras calizas medianas correspondientes a parte del sobre cimientto y cimientto, de 0.80 a 1.3 mts de longitud de altura promedio, el resto se ha perdido el 80% aproximadamente, por lo que se tuvo que realizar trabajos de restitución con material nuevo, así como el asentado de tepes de grama.

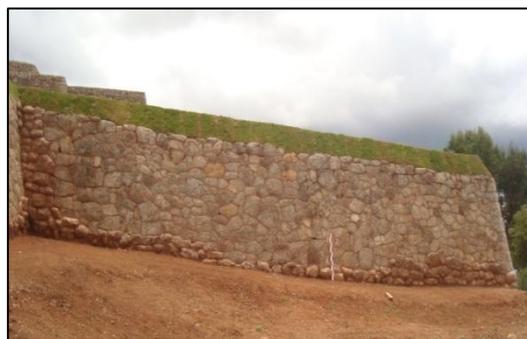
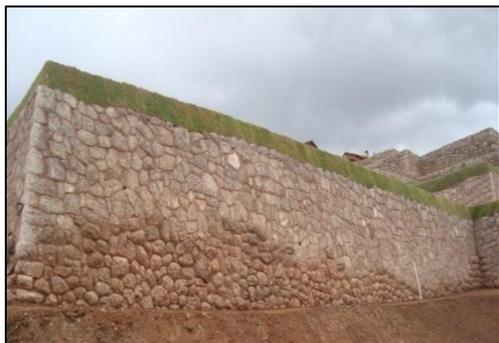
TRAMO V.- Este tramo del mismo modo presenta segmentos del muro original de aparejo poligonal como parte del sobre cimiento y cimiento, de 0.80 a 1.3 mts de longitud de altura promedio, el resto se ha perdido el 50% aproximadamente, por lo que se tuvo que realizar trabajos de restitución con material nuevo, así como el asentado de tepes de grama.

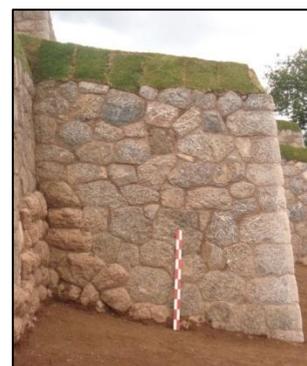
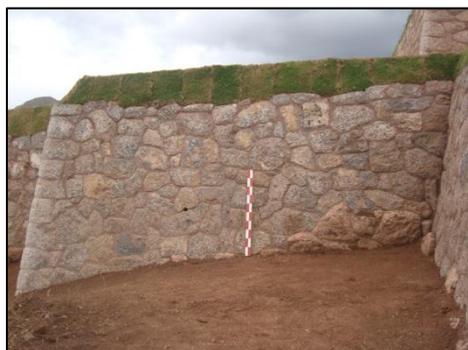
TRAMO VII.- Este otro pequeño tramo también se encontraba presentando segmentos del muro original en la parte del sobre cimiento y cimiento, el resto se ha perdido el 85% aproximadamente, por lo que se tuvo que realizar trabajos de restitución con material nuevo así como el asentado de tepes de grama.

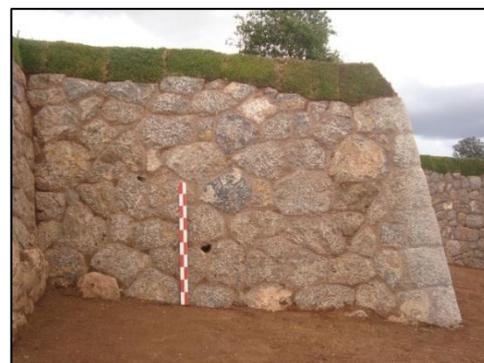
TRAMO IX.- Este otro tramo también se encontraba soterrado el mismo que solo presento segmentos del muro original en la parte del sobre cimiento y cimiento, el resto se perdió en un 80% aproximadamente, por lo que se tuvo que realizar trabajos de restitución con material nuevo así como el asentado de tepes de grama.

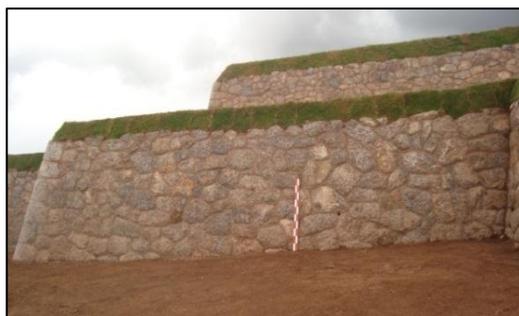
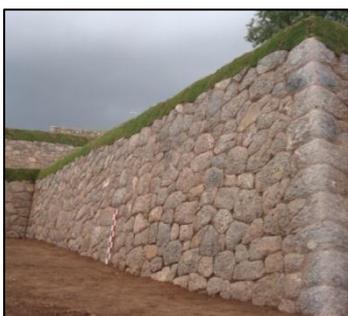
TRAMO X.- Este otro tramo también se encontraba soterrado el mismo que presento segmentos del muro original en la parte del sobre cimiento y cimiento, el resto se ha perdido el 85% aproximadamente, por lo que se tuvo que realizar trabajos de restitución con material nuevo así como el asentado de tepes de grama.

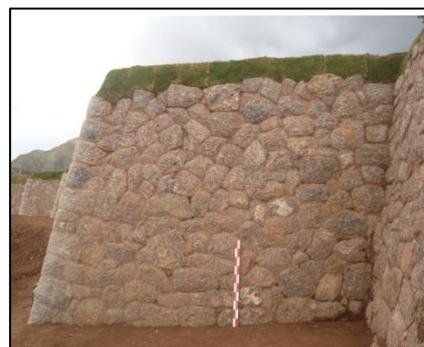
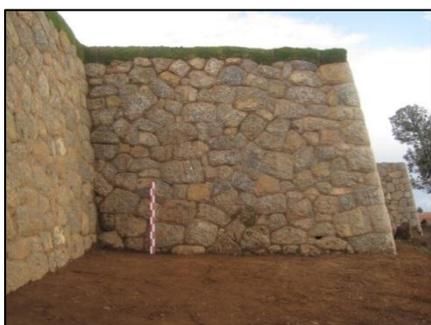
TRAMO XII.- Este tramo se encontraba soterrado el mismo que presento segmentos del muro original en la parte del sobre cimiento y cimiento, el resto se ha perdido el 80% aproximadamente, por lo que se tuvo que realizar trabajos de restitución con material nuevo así como el asentado de tepes de grama.

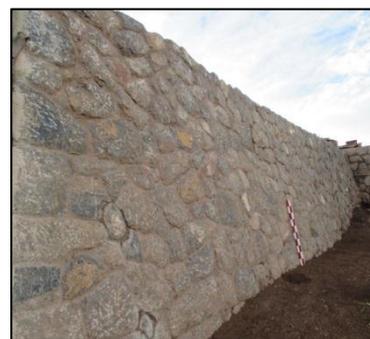
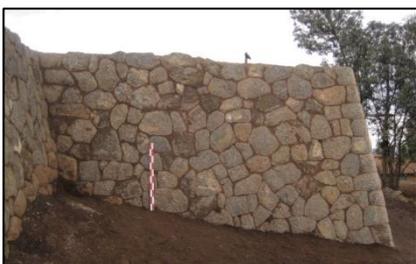
TRAMO XIV.- Este otro pequeño tramo también se encontraba soterrado el mismo que presentó segmentos del muro original en la parte del sobre cimiento y cimiento, el resto se ha perdido el 80% aproximadamente, por lo que se tuvo que realizar trabajos de restitución con material nuevo

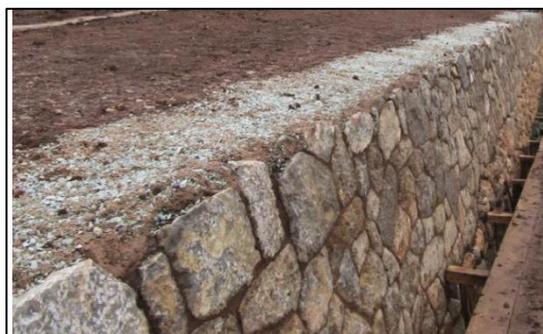
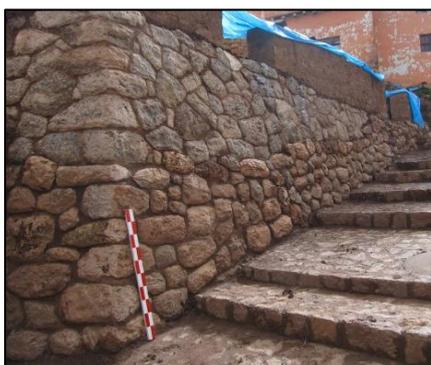
TRAMO XVI.- este tramo da hacia la calle Cahuite, está construida conjuntamente que la vivienda de manufactura contemporánea se realizó trabajos de recomposición y de restitución con material propio y nuevo.

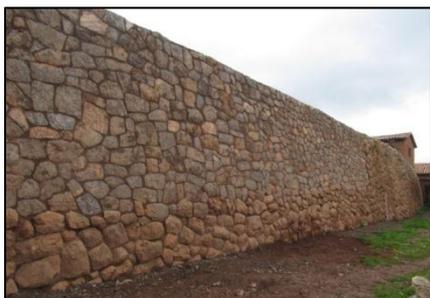
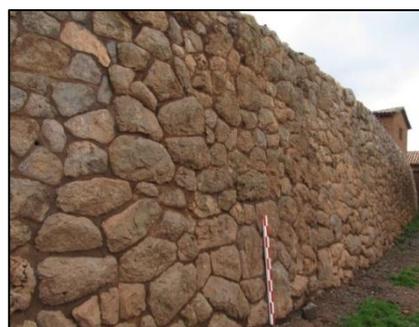
De este andén quedan evidencias de los muros de contención originales únicamente en el tramo perpendicular a la calle Cahuite, donde se puede observar que estos muros ubicados en la base hasta una altura promedio de

1.6 mts están en regular estado, en la parte superior y

sobre estos muros se han restituido con elementos originales y nuevos un muro con junta seca es decir es un pircado provisional para evitar que la plataforma del andén continúe erosionando

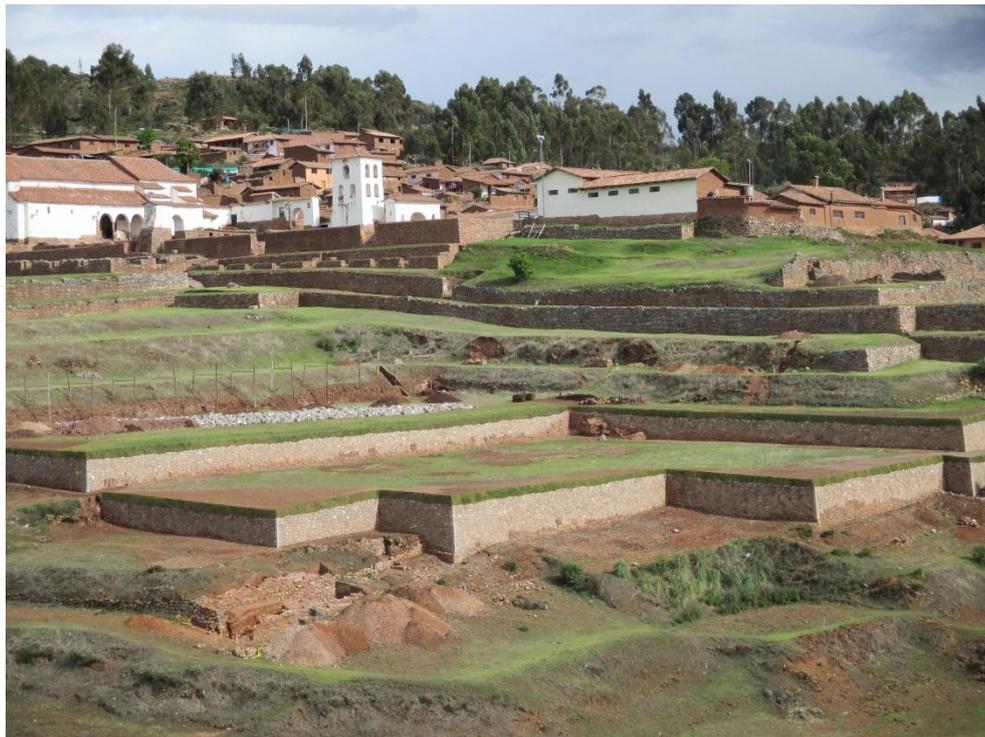
Vista del andén 07 y 08
