**SUB DIRECCIÓN DE PATRIMONIO CULTURAL Y DEFENSA DEL PATRIMONIO  
CULTURAL.  
ÁREA FUNCIONAL DE OBRAS Y PUESTA EN VALOR DE BIENES MUEBLES E  
INMUEBLES.**

**"RESTAURACIÓN Y PUESTA EN VALOR DEL MONUMENTO PREHISPÁNICO DEL  
PARQUE ARQUEOLÓGICO DE CHINCHERO, SECTOR Q'ENTEPATA"**

**"INFORME PRELIMINAR DE PROYECTO DE INVESTIGACIÓN  
ARQUEOLÓGICA EN EL MONUMENTO PREHISPÁNICO DEL  
PARQUE ARQUEOLÓGICO DE CHINCHERO, SECTOR  
Q'ENTEPATA".**

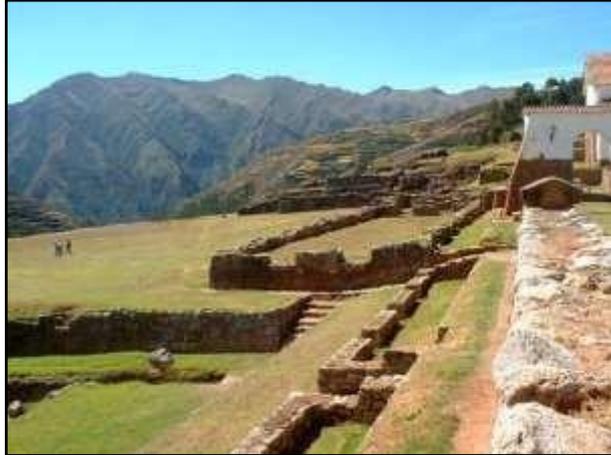
Ubicada al norte de la plaza principal, adquiere forma extensa, se halla en la parte más alta, respecto a los andenes que se ubican en toda la quebrada de *Jukucha huayq'o*, en ese contexto se observan dos grandes recintos rectangulares con características muy peculiares de la arquitectura Inca, un acabado fino en la mampostería, presencia de nichos de doble jamba con orientación a la planicie de Capellanpampa, los que responden a funciones palaciegas y ceremoniales.

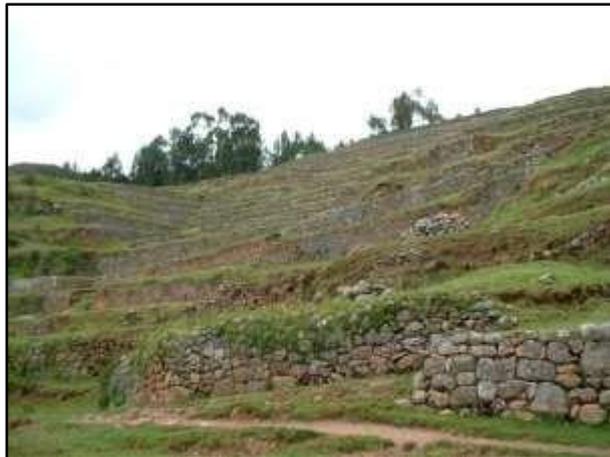
**ANDENES DE WATAYCARCEL.** Se ubican al lado noreste respecto de la plaza principal del estructuras de andenes que se afinen en forma longitudinal, y muros colaterales en un número de 14 estructuras, construcciones que se realizaron con fines agrícolas y algunos cumpliendo la función de soporte, que adquieren una prestancia estructural respecto a las edificaciones alaciegas y los lugares sagrados, mostrando una mampostería mixta de los cuales se distinguen paramentos del tipo poligonal rústico y ciclópeo de acabado fino, compuestas con piedras calizas y unidas con mortero de barro.

En este sector se ubica una pequeña habitación, cuyo acceso es a través de una gradiente que se introduce hacia la parte baja respecto al nivel del piso del recinto, existiendo al mismo tiempo pequeños muretes en el medio, haciendo una especie de separación, cuyas características constructivas podrían tener cierta relación al nombre mismo del sector, es decir que trata de un lugar de amarre de cárcel, definitivamente son especulaciones sobre el particular que requieren estudios más específicos para definir el uso y función al cual estuvo destinado. Por otro lado se

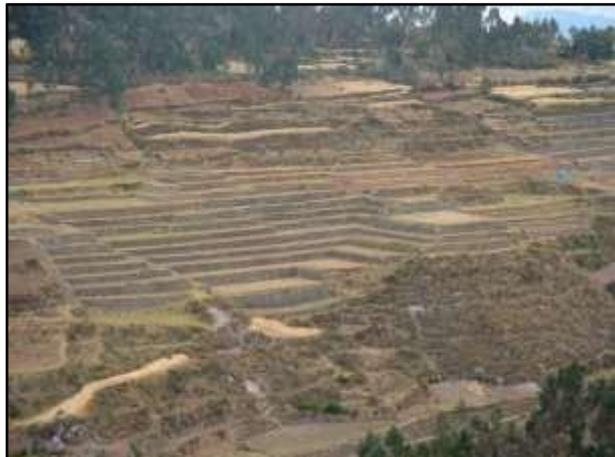
Se trata de estructuras de andenes, que se ubican en la parte superior respecto al camino donde se ubica el conjunto de andenes que se halla distribuido en forma vertical y horizontal, presentando una mampostería del tipo poligonal, de acabado canteado ordinario, construido con piedras de caliza y se hallan unidos con mortero de barro, construcciones que se hallan vinculadas al uso agrícola y de contención, de los cuales seis se hallan distribuidos en forma horizontal y cuatro en forma transversal, de filiación Inca.

En forma periódica este sector fue intervenido, con trabajos de puesta en valor, como también se levantó un muro nuevo por parte Percy Bonnett (2004), con trabajos de emergencia, asimismo existe graderías que no fueron registrados en el plano de delimitación del parque arqueológico.

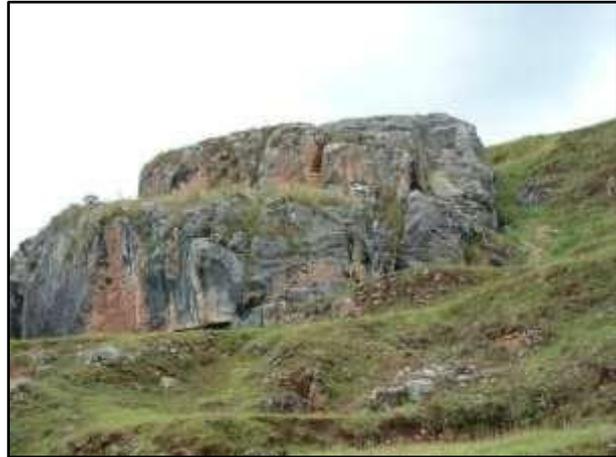
Este conjunto de rocas labradas se ubica al norte, parte baja de Capellanpampa, rodeado por estructuras de andenes, en cuyo contorno existen formaciones rocosas que se hallan en el mismo contexto. En la superficie de la roca se pueden observar las famosas *tianas* con sus relieve de monos y cóndor, que en tiempo de los Incas fueron aprovechados con fines ceremoniales religiosos.

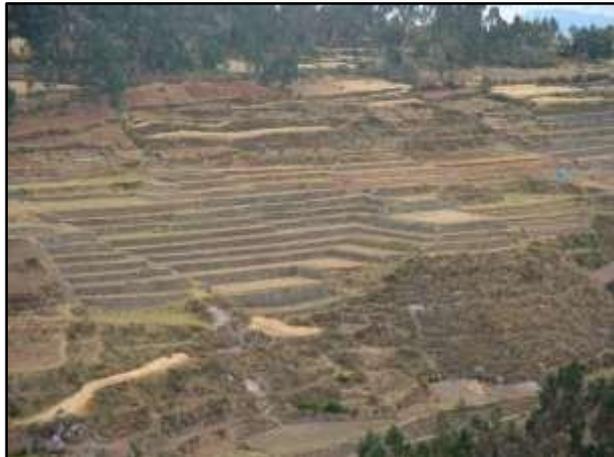
### **ANDENES DE KILLAPATA.**

Se trata de estructuras de andenes, que se ubican en la parte superior respecto al camino donde se ubica el conjunto de andenes que se halla distribuido en forma vertical y horizontal, presentando una mampostería del tipo poligonal, de acabado canteado ordinario, construido con piedras de caliza y se hallan unidos con mortero de barro, construcciones que se hallan vinculadas al uso agrícola y de contención, de los cuales seis se hallan distribuidos en forma horizontal y cuatro en forma transversal, de filiación Inca.

En forma periódica este sector fue intervenido, con trabajos de puesta en valor, como también se levantó un muro nuevo por parte Percy Bonnett (2004), con trabajos de emergencia, asimismo existe graderías que no fueron registrados en el plano de delimitación del parque arqueológico.

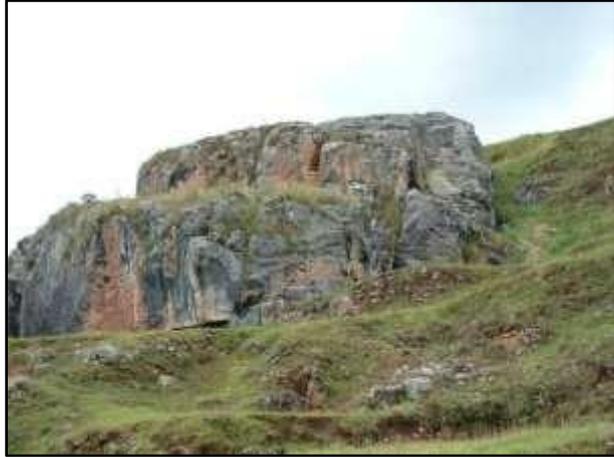
Este conjunto de rocas labradas se ubica al norte, parte baja de Capellanpampa, rodeado por estructuras de andenes, en cuyo contorno existen formaciones rocosas que se hallan en el mismo contexto. En la superficie de la roca se pueden observar las famosas *tianas* con sus respectivos pasadizos, igualmente en la parte inferior se puede divisar un sendero de camino conformado por graderías que conducen a un precipicio.

Esta entrada natural es de forma triangular, en su base empieza una disposición de ocho graderías en forma ascendente y paralelamente a ello se aprecian en la parte superior talladuras de forma escalonada.

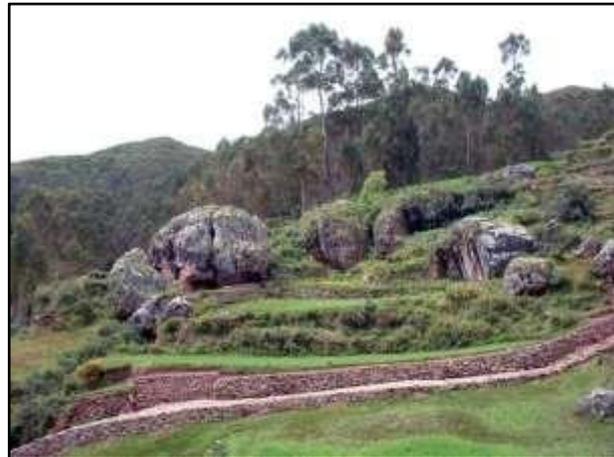
Se ubica al noreste del monumento como quien se dirige al sector de *Q'ellomachaqwayniyoq*, se trata de un grupo de afloramientos rocosos de origen sedimentario del tipo caliza, siendo una de las principales rocas porque posee el mayor número de talladuras representados por accesos, pasadizos que se intercomunican por medio graderías angostas, que tiene relación directa con el sector de la “chincana pequeña”, asimismo, se observa en la roca, plataformas rectangulares, cuadradas, circulares, semicirculares y figuras amorfas; en cambio en los contornos se tienen diseños de talladuras a manera de cámaras cuadradas.

En el sector existe una talladura en bajo relieve a manera de greca; en este contexto se puede apreciar representaciones de cruces cristianas pintadas en color rojo ocre, (*taq'o*) ligeramente borrosas. Cabe resaltar que en la mayoría de las rocas de la zona, se han de repetir estas características de talladuras.

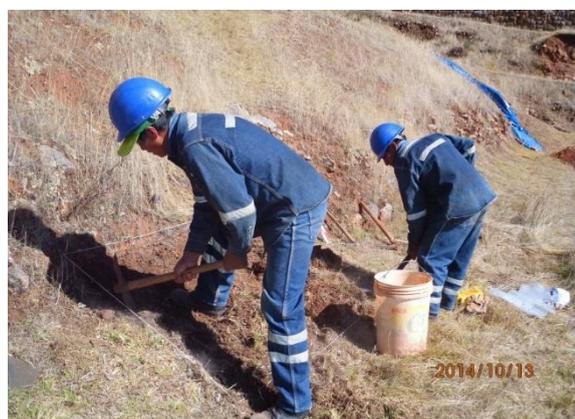
Imagen 1.

10		0.20 m.	Semicompacta, areno arcilloso, gravilla	Relleno de zanja de pequeño tamaño (Inka)
11			-----	-----
12		0.90	Paramento frontal del muro andén 07, andesita	Devastado.
13		-----	Elemento interfacial	Zanja para el asentado de la cimentación del muro.

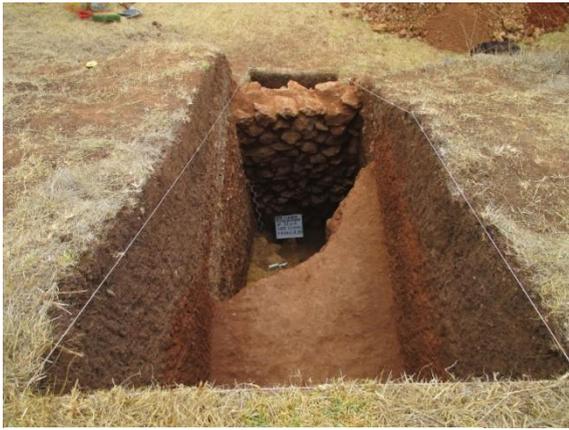
Imagen 5

16	-----	----	Afloramiento rocoso.	Geológico
17	----	----	Elemento interfacial sobre sobre afloramiento rocoso.	Acondicionamiento del afloramiento rocoso para la deposición de rellenos.
18	----	----	Limoso, marrón.	Terreno de cultivo Inka, plataforma 07

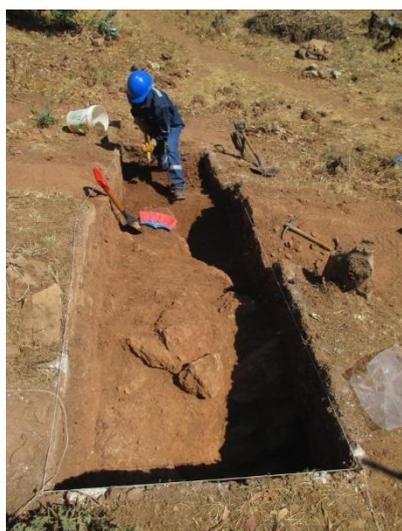
*Imagen 12.*

20	09	0.14 m	Arcillo graviloso, compacto, marrón oscuro.	Núcleo de muro restante de la destrucción.
21	03	0.36 m	Limo arcilloso, semi compacto, amarillento.	Depósito y remociones contemporáneas.
22	----	0.90 m	Piedra caliza con mortero de arcilla con graba, muy compacto.	Muro inka anden 08,
23	----	----	Afloramiento rocoso.	Geológico.
24	12	0.68 m	Limo arcilloso, semi suelto, marrón rojizo	Rellenos contemporáneos
25	---	----	Elemento interfacial.	Acondicionamiento del asentado del muro, que acondiciono el afloramiento rocoso.
26	---	----	Elemento interfacial.	Nivel hasta donde llego el primer proceso que destruyo los muros Inkas.

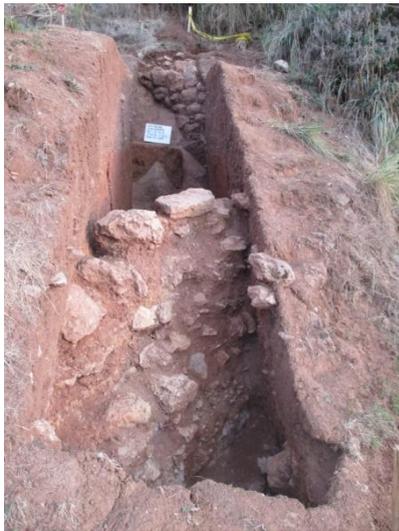
Imagen 22.

33	----	0.22 m	Primer proceso destructivo.	
34	----	----	Terreno geológico sobre el que se asienta el muro andén.	
35	01	0.18 m	Humoso arenoso, semi compacto, marrón oscuro.	
36	----	0.12 m	Arcilloso limoso, semi suelto, marrón rojizo.	Segundo proceso destructivo del muro andén.
37	10	0.08 m	Arcilloso limoso, semi suelto, marrón rojizo.	Segundo proceso destructivo del muro andén.
38	----	----	Elemento interfacial.	
39	----	----	Elemento interfacial.	
40	04,05	0.26 m	Humoso arenoso, semi compacto, marrón oscuro.	
41	----	1.28 m	Caliza, solido, plomizo con mortero.	Muro.
42	----	0.54 m	Relleno constructivo después de la cimentación del muro andén.
