INFORME ANUAL DE OBRA Y PRE LIQUIDACION - 2014

**OBRA: "RESTAURACIÓN Y PUESTA EN VALOR DEL MONUMENTO PRE HISPANICO
ZONA ARQUEOLOGICA PLAZA KANCHA SECTORES 1, 2 Y 3 TOQRA COLQUEPATA"
META 022.**

INFORME ANUAL DE OBRA Y PRELIQUIDACION 2014

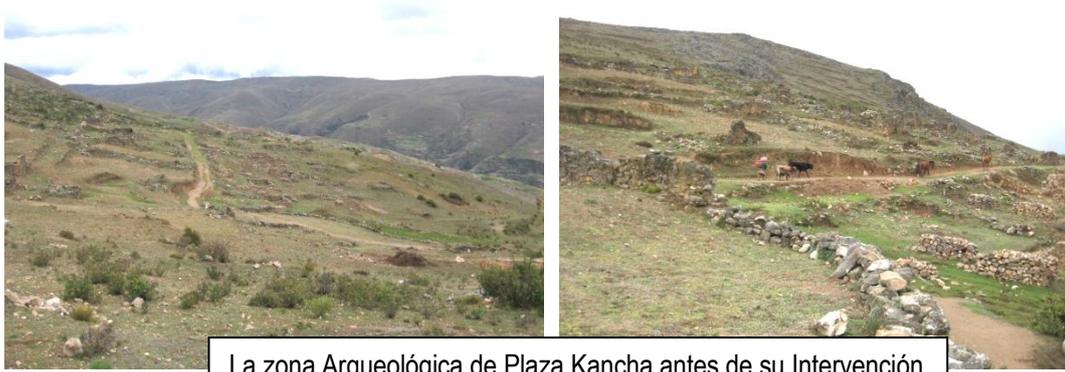
La zona Arqueológica de Plaza Kancha antes de su Intervención

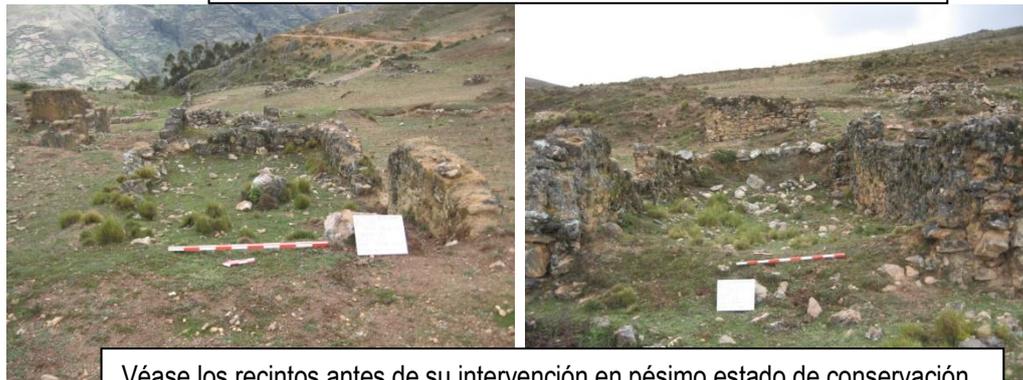
Véase los recintos antes de su intervención en pésimo estado de conservación.

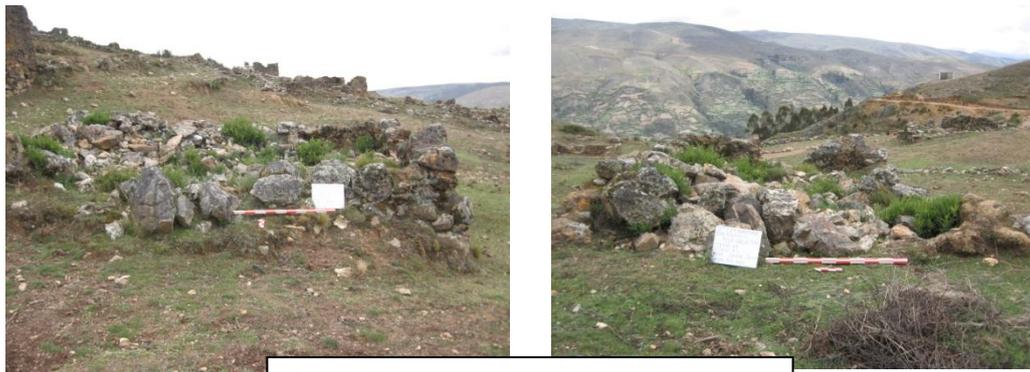
Recintos antes de su intervención

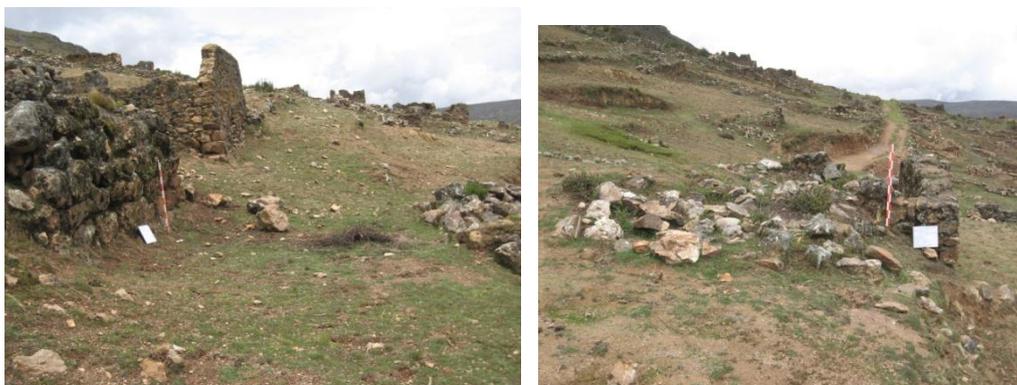
Véase las calles 2 y 3 antes de su intervención.

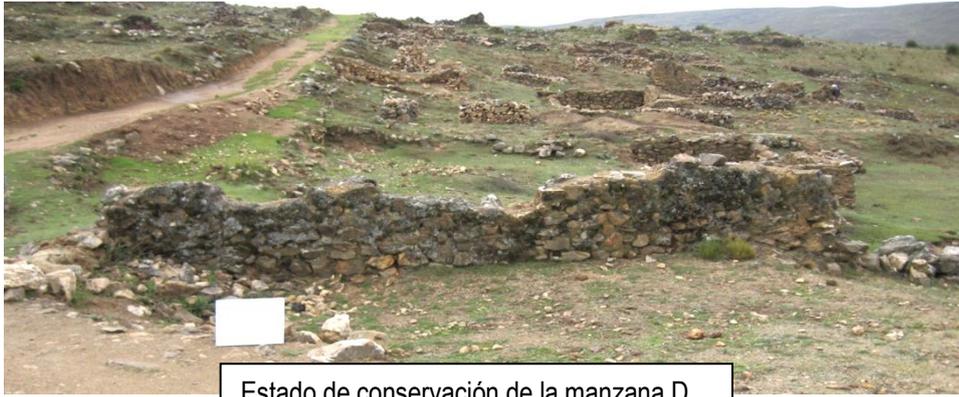
Estado de conservación de la manzana D

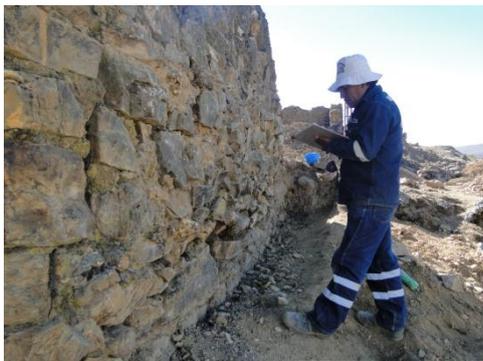
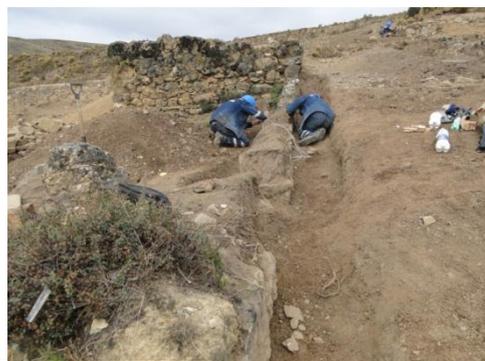
Reticulado Codificado registró grafico

Una vez desmontado el paramento original previamente codificado, reticulado, y armado en seco, se volvió a rearmar el muro teniendo como base el registro anterior utilizando la técnica de anastilosis, colocando los elementos en su sitio arreglando los defectos y fisuras, grietas, por tramos no mayores a los 5 metros, Se armo el muro asentando los elementos con un mortero de arcilla hasta su altura de origen, una vez completada la cara exterior con las respectivas trabas se relleno el núcleo, con piedra menuda colocando los respectivos drenajes, se coloco el mortero liquido en el núcleo de esta manera se procede hasta completar la altura correspondiente ; el mortero usado fue a base de Cal Arcilla y Tierra.

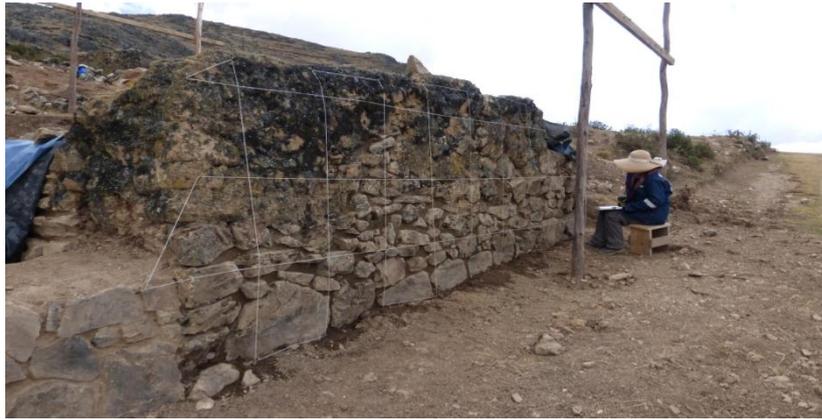
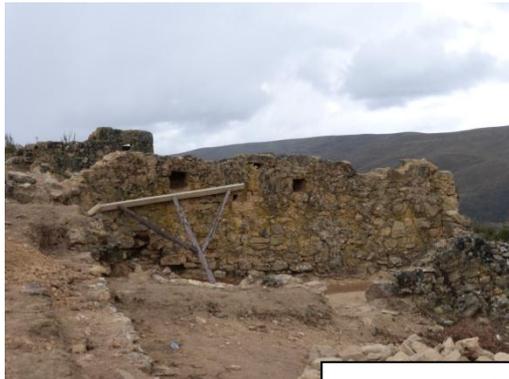
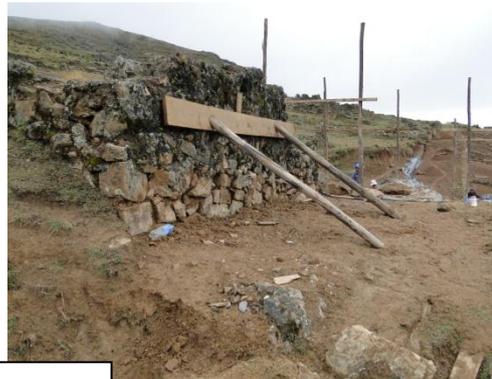
Apuntalamiento de muro.

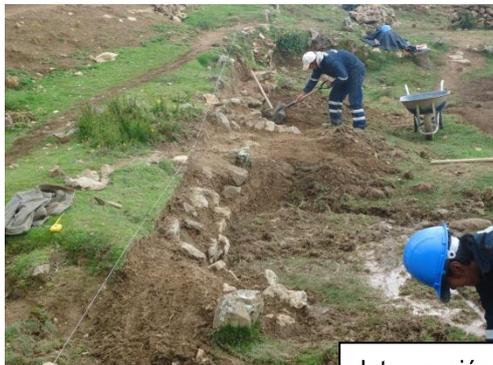
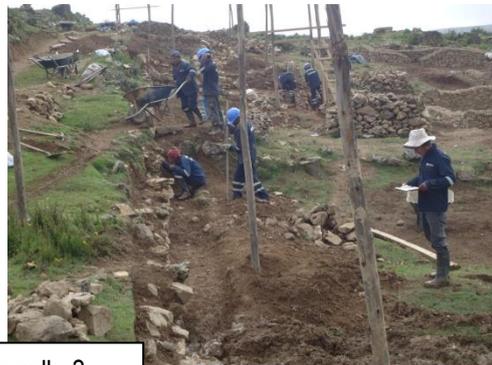
Intervención en la calle 3

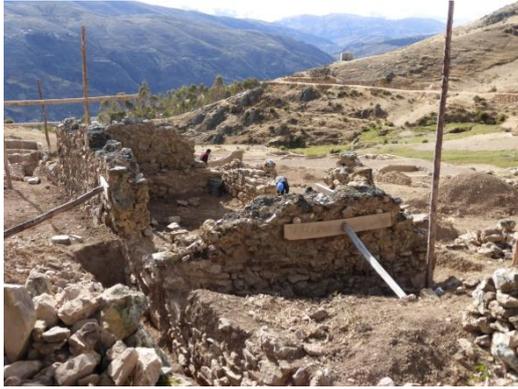
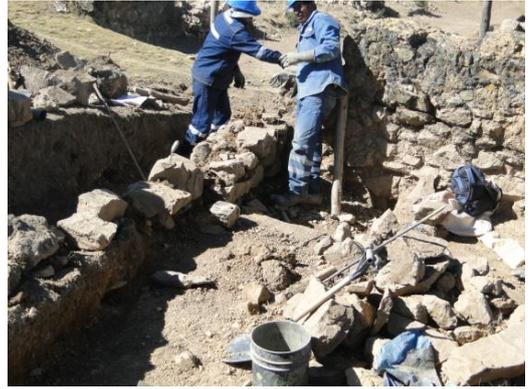
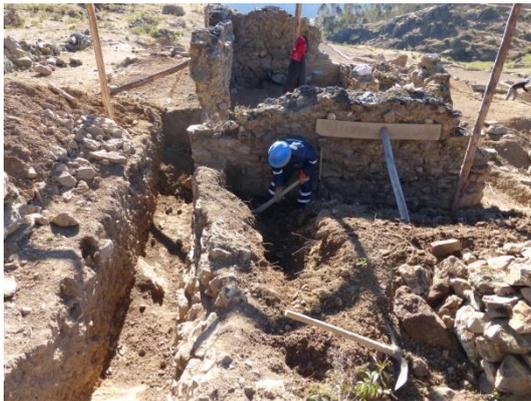
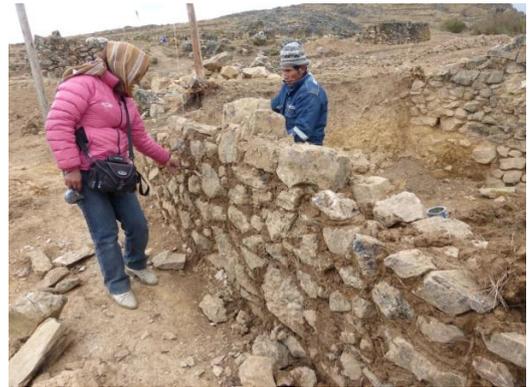
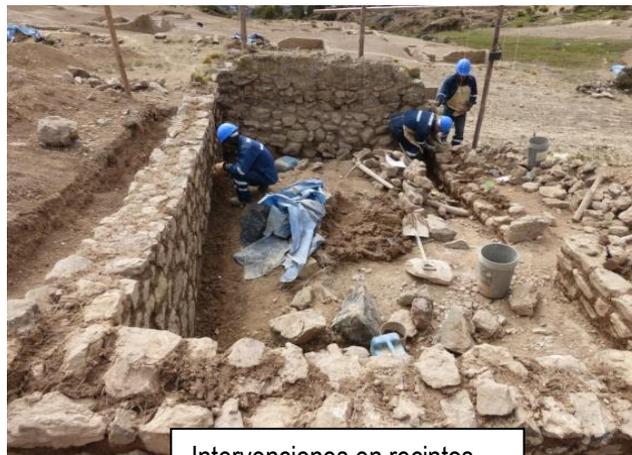
Intervenciones en recintos.

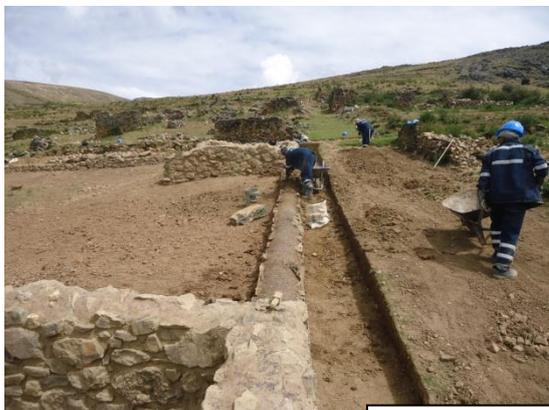
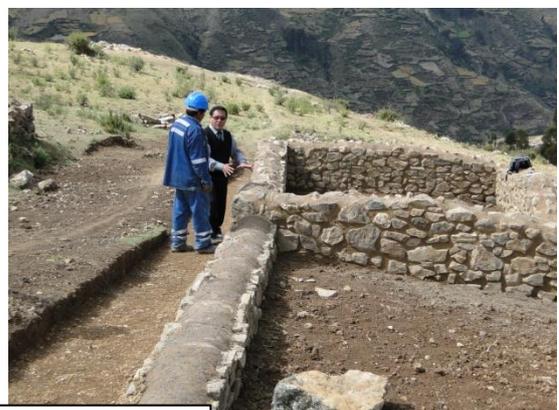
Cubertina en cabecera de muros.

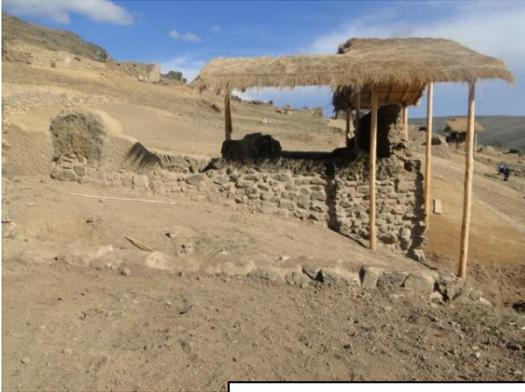
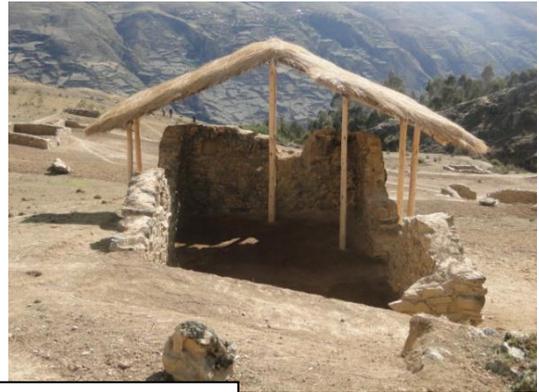
Cubiertas de protección con madera y Onduline

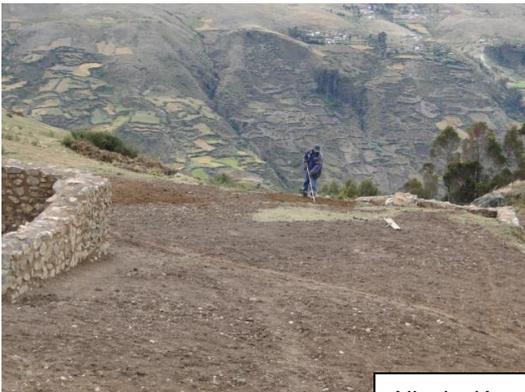
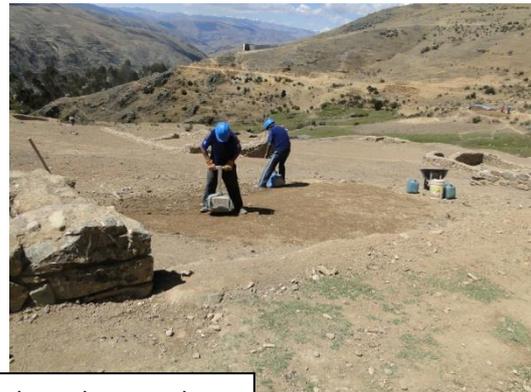
Nivelación, y apisonado manual.

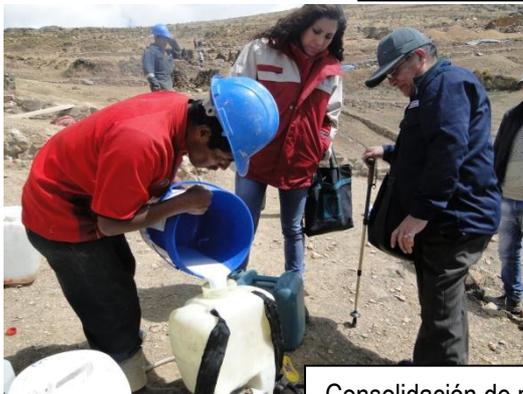
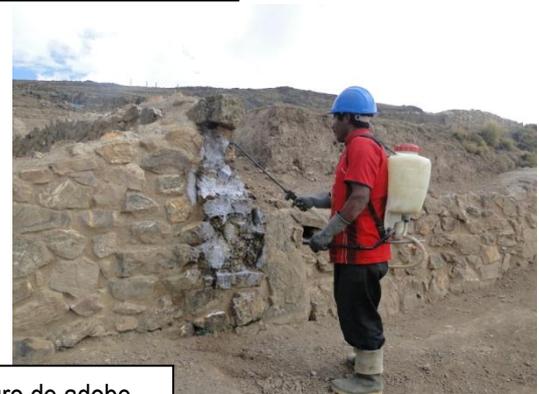
Consolidación de muro de adobe

Se realizo en los muros de adobe, en mal estado de conservación calzando y consolidando, para tal efecto se empleo adobes nuevos de las mismas dimensiones cumpliendo los controles de calidad en su elaboración y resistencia, reemplazando los fisurados, con grietas y fracturados por los asentamientos de los muros, erosionados o intemperizados, teniendo la precaución de que el mortero de barro no tenga mucha humedad, siguiendo el dentado del muro con una mejor traba y adherencia, embutiendo en sus dimensiones sin raspar o partir, esta labor fue realizada pieza por pieza, acuñando con elementos sólidos como piezas pequeñas de piedra.

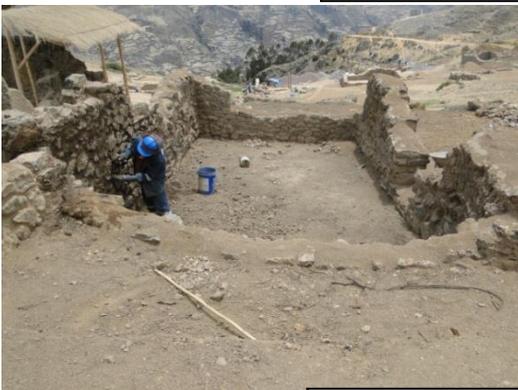
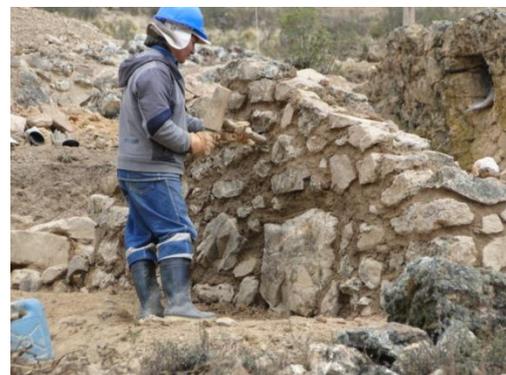
Emboquillado de Muro en tres etapas.

Por el tiempo transcurrido, el mortero original que servía para unir las juntas de los elementos líticos arquitectónicos conformantes de los muros ha desaparecido poniendo en peligro de colapso. Para tal efecto se aplico una mezcla de mortero de Cal (0.1) Arcilla (02) tierra (0.) y 15% de cemento en volumen, esta argamasa fue colocada en los espacios limpiados previamente del mortero degradado. sin cubrir los elementos líticos componentes del aparejo manteniendo la armonía de los paramentos originales.

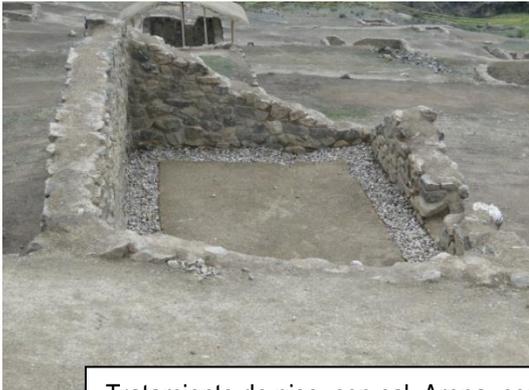
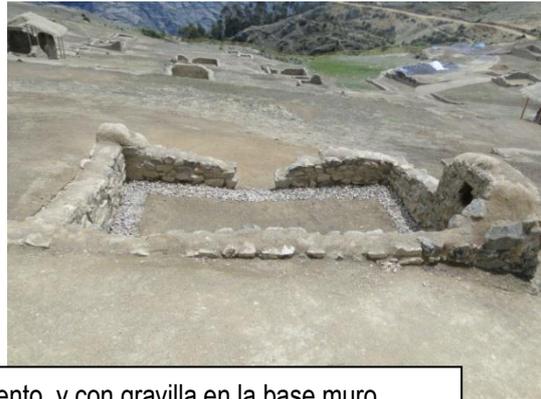
Tratamiento de piso, con cal. Arena, cemento, y con gravilla en la base muro.

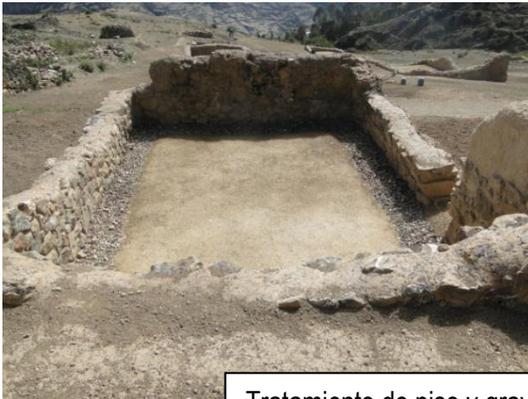
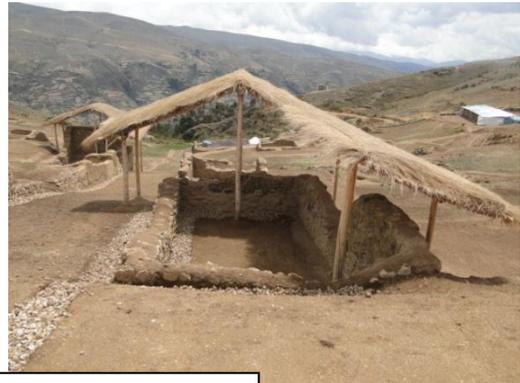
Tratamiento de piso y gravilla en base de muros.

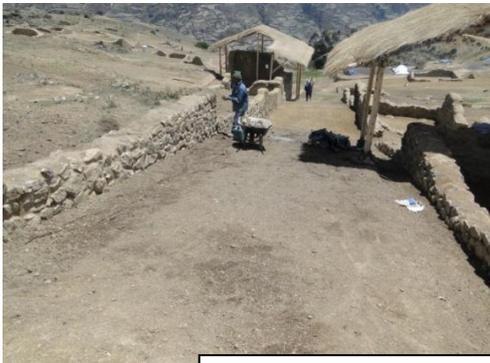
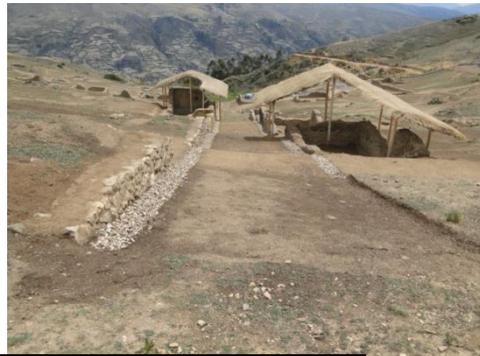
Tratamiento de piso en calles, gravilla en base de muro.

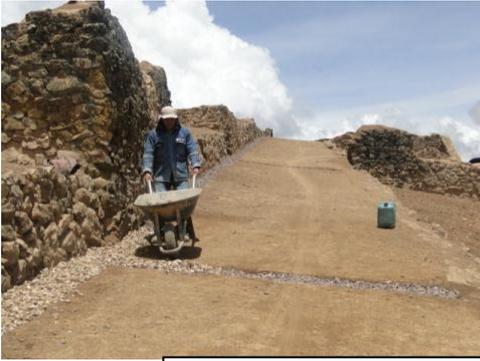
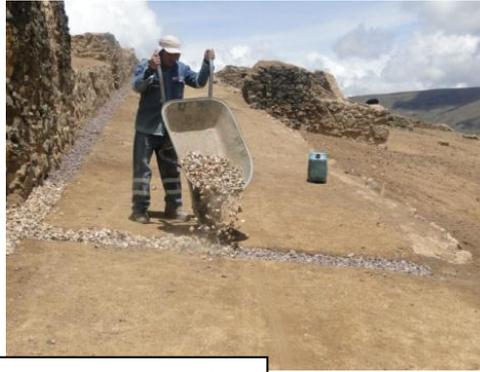
Tratamiento de Piso v aravilla en base de muros calle.
