**INFORME ANUAL Y  
PRELIQUIDACION DE LA OBRA:  
“RESTAURACION Y  
PUESTA EN VALOR DEL  
CAMINO PREHISPANICO  
EN EL SECTOR DEL ARCO  
DE TIKA TIKA”**

**RESPONSABLE:  
ARQTA. CLAUDIA E. DE OLARTE RAMIREZ**

**META: 0014**

**Cusco, Enero del 2015**

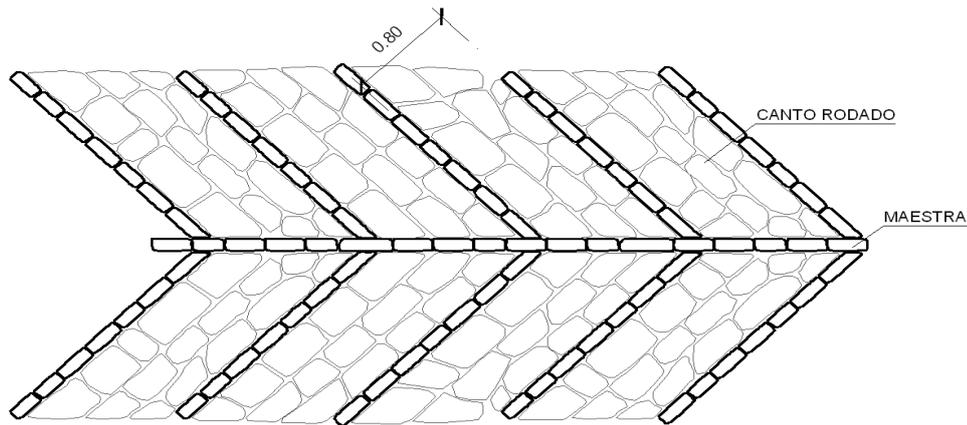
Composición de calzada colonial

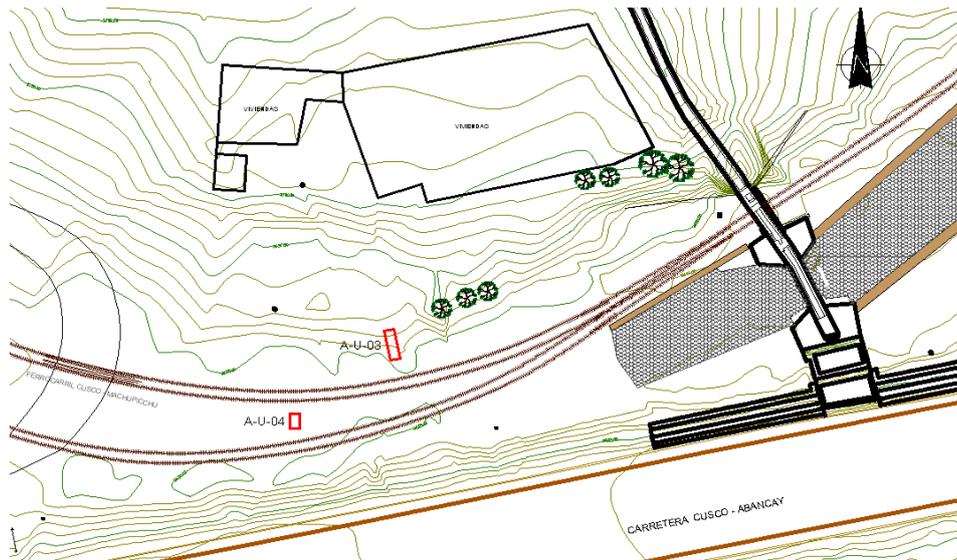
Plano de Ubicación de las Unidades de Excavación realizadas en

Estas unidades de excavación determinaron el ancho del camino en este sector (6.42m) con dirección de este a oeste. La profundidad a la que se encuentra es de 0.80 m como promedio y es de factura Inka por su composición irregular sin maestras, diferenciándose así de la calzada este que pertenece a la época colonial.

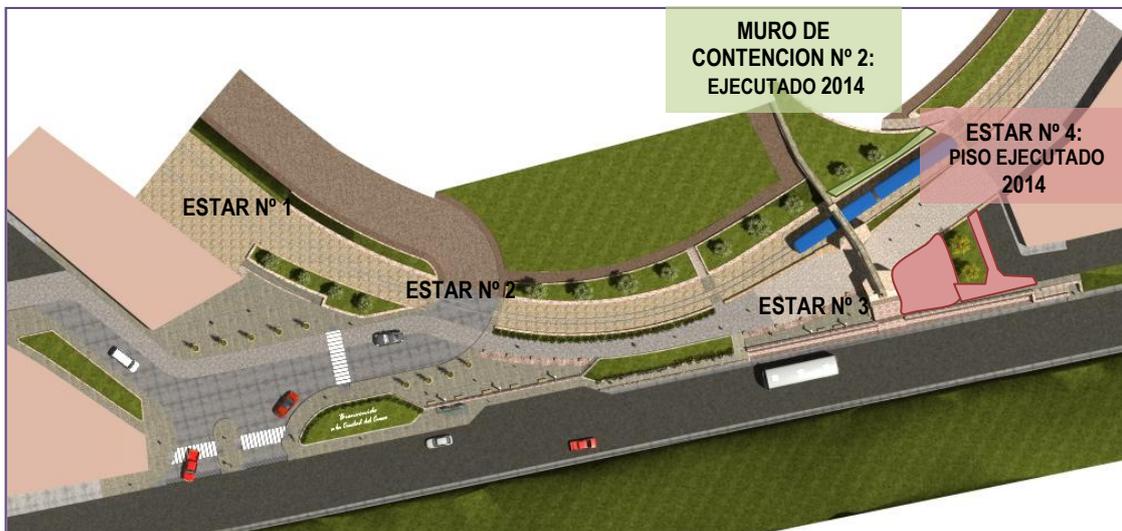
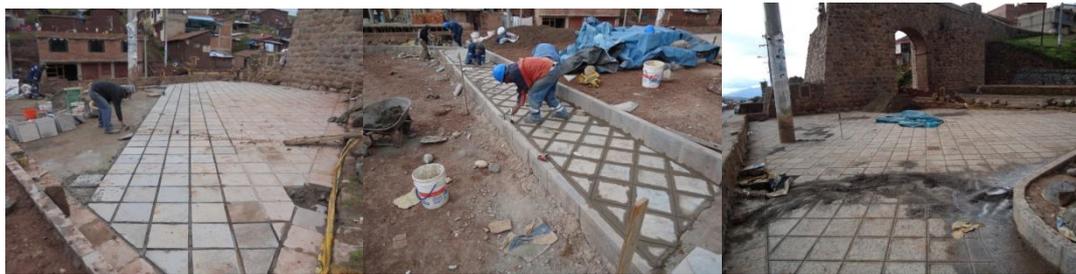
Vista 1, 2, 3.- Pisos de laja loseta de piedra de 0.30 x 0.30m tratamiento sobre base de piedra de 20 cm, asentado de manera diagonal con ribete en el perímetro en el estar N° 4.

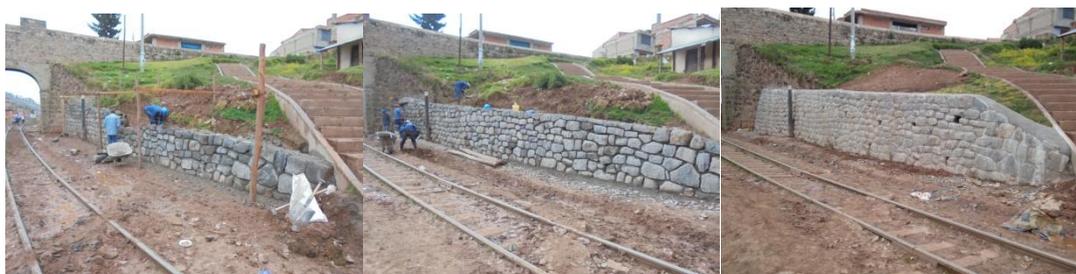
Vista 4, 5, 6.- Muro de contención N° 2 con concreto ciclópeo y piedra de 8", altura de 2.30 m, y longitud de 15m soporte del talud N° 2.

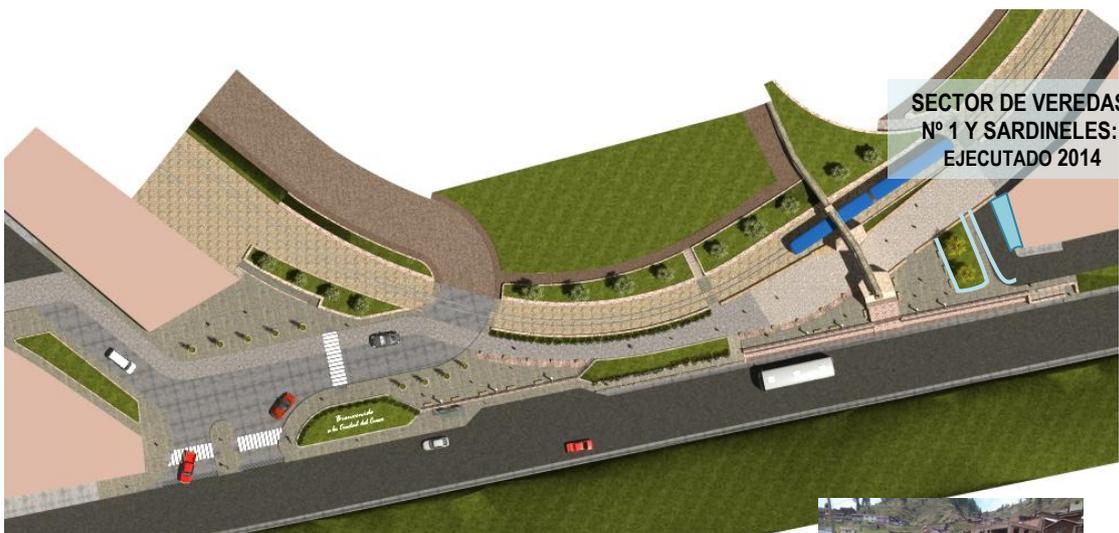
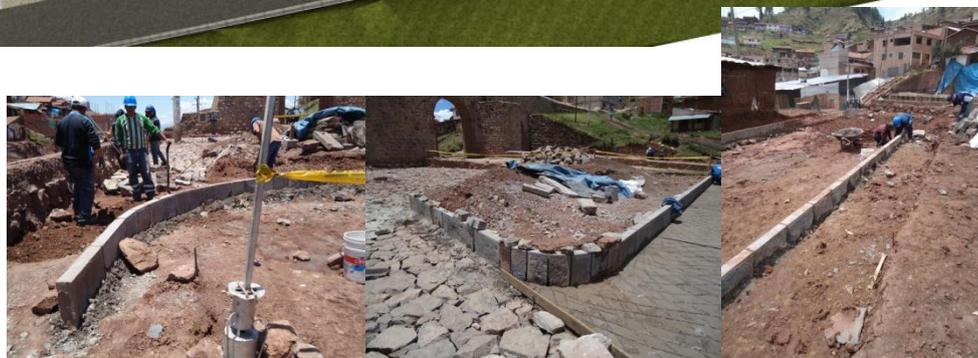
Vista 7, 8, 9.- Sardineles de piedra asentados con concreto simple: sardinel N° 12 en el Estar N°4, sardinel N° 13 en vereda de ingreso al Estar N° 4, sardinel N° 14 en vereda de lote al ingreso del estar N° 4.

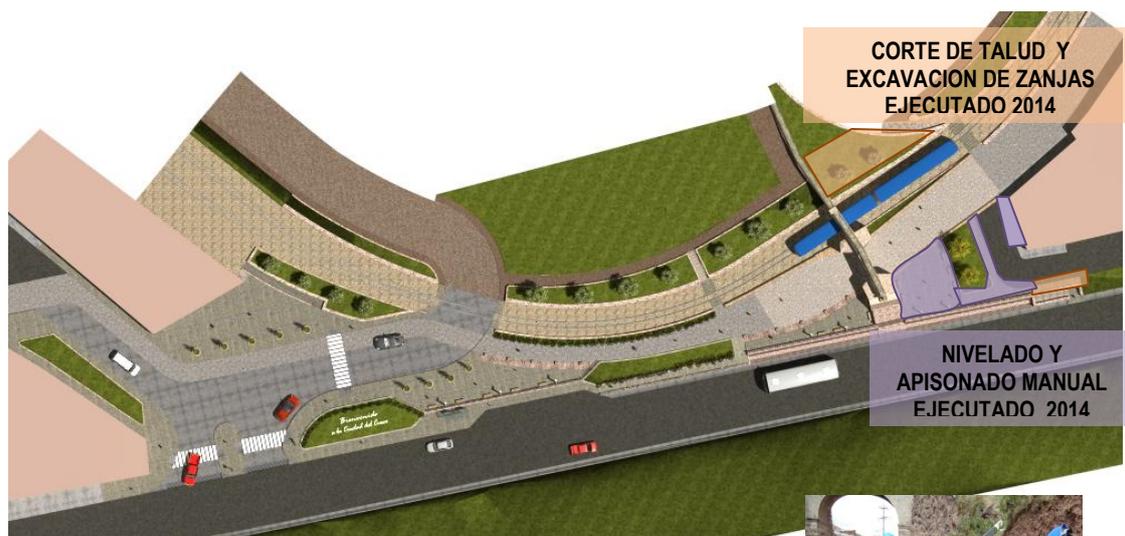
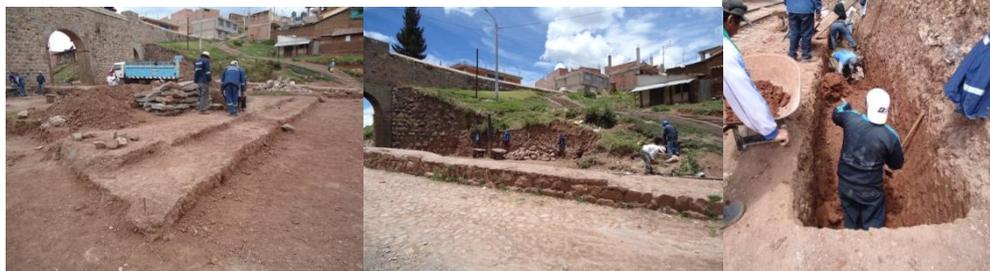
Vista 10, 11, 12.- Trabajos de movimiento de tierras como nivelación y apisonado manual cortes de terreno superficial, corte de terreno hasta 1.75m, corte de Talud N°2 y excavación de zanjas para armado de base de la estructura de muros contención N° 2 y 11.

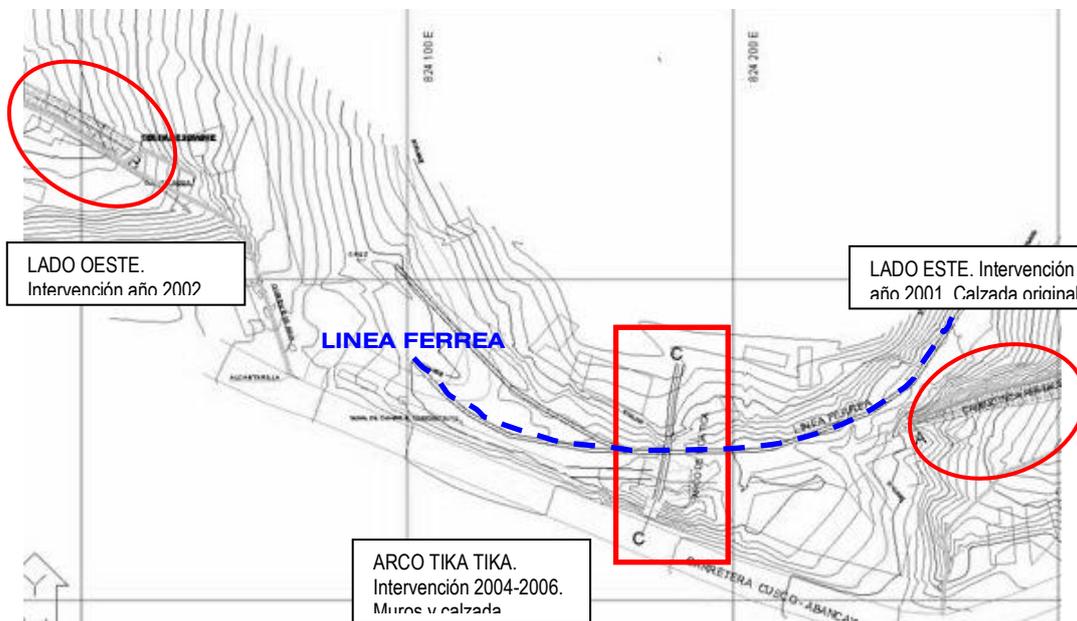
Plano de ubicaci3n de las 3reas intervenidas en el Sector de Tika Tika

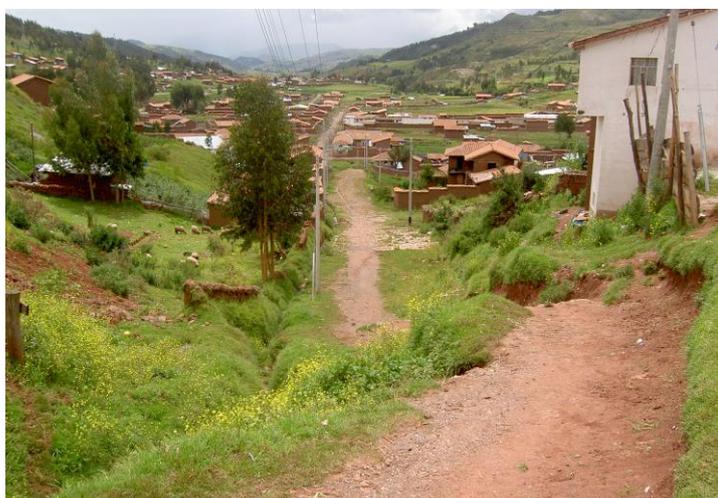
En la foto se observa al fondo la calzada recuperada en el sector oeste en el año 2002, la cual se encuentra en mal estado de conservación

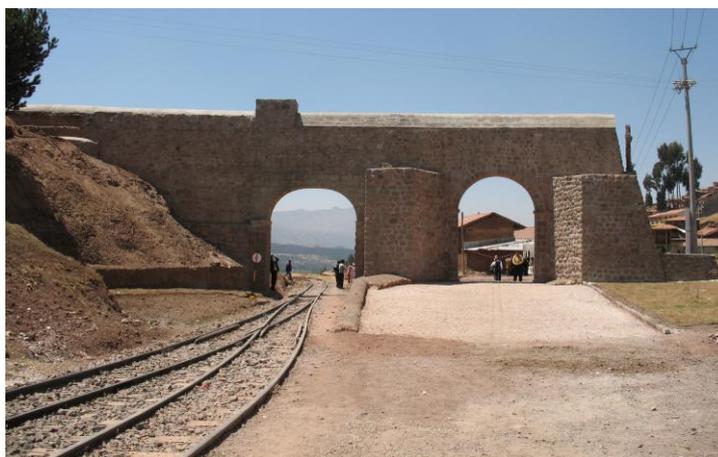
En la foto se observa la obra recientemente recuperada del Arco Tika Tika (Periodo 2004-2006)

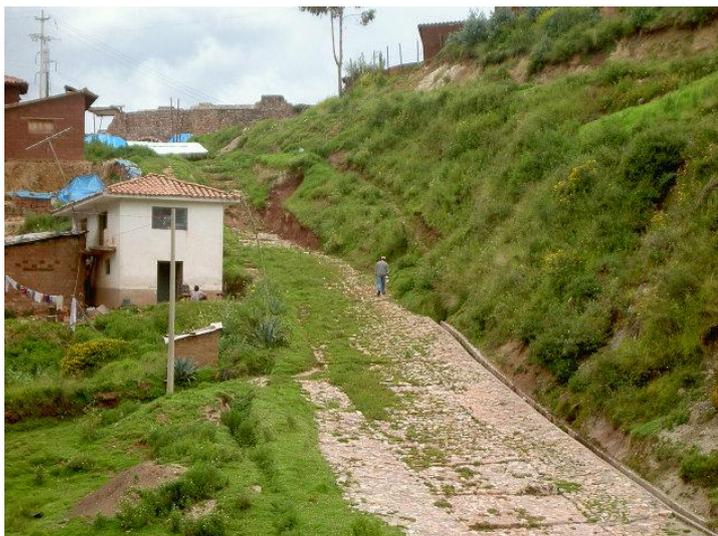
En la foto se muestra la calzada Inka recuperada en el año 2001 en el sector este del Arco Tika Tika, la cual se encuentra en regular estado de conservación

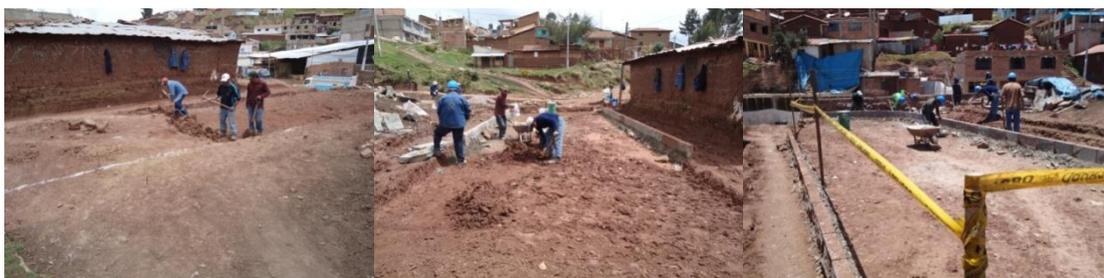
Vista 01, 02, 03.- Se realizan los trabajos de corte en los sectores de la vía carrosable, veredas y el Estar IV; para su tratamiento desde la base.

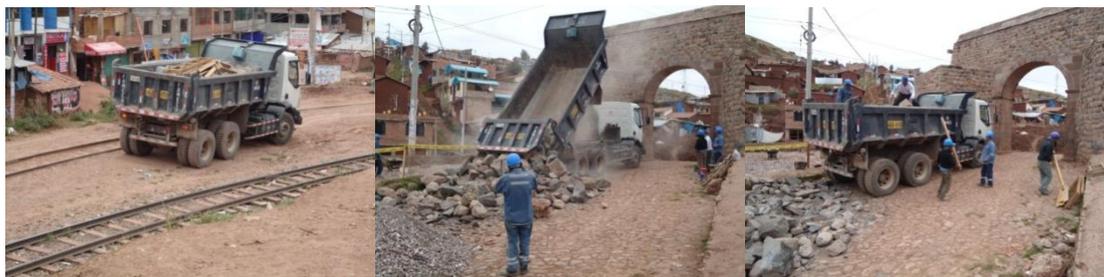
### TRANSPORTE DE MATERIAL A OBRA CUSCO – TIKA TIK

Vista 04, 05, 06.- Se traslado el material que se solicito en transferencia desde la parroquia de San Sebastián al arco de Tika Tika.

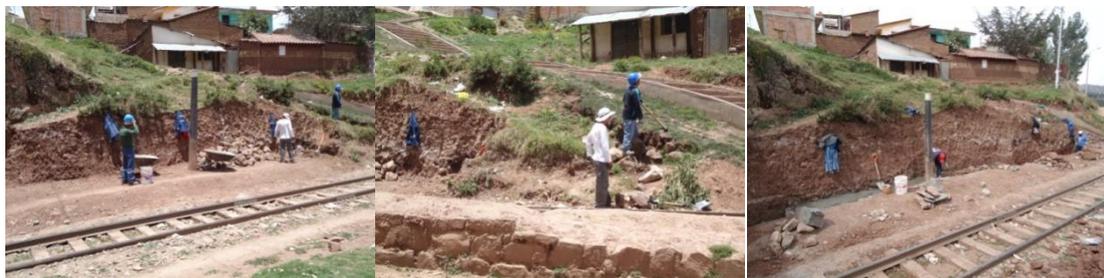
Vista 07, 08, 09.- Se realiza el corte manual del terreno hasta 1.75m en el sector de la línea férrea, para el armado del muro de contención.

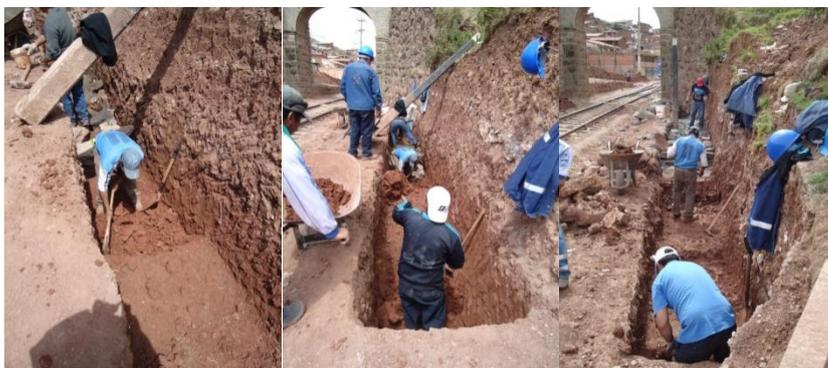
Vista 10, 11, 12.- Excavación manual de zanjas hacia la línea férrea, para la base del muro de contención o muro ciclópeo.

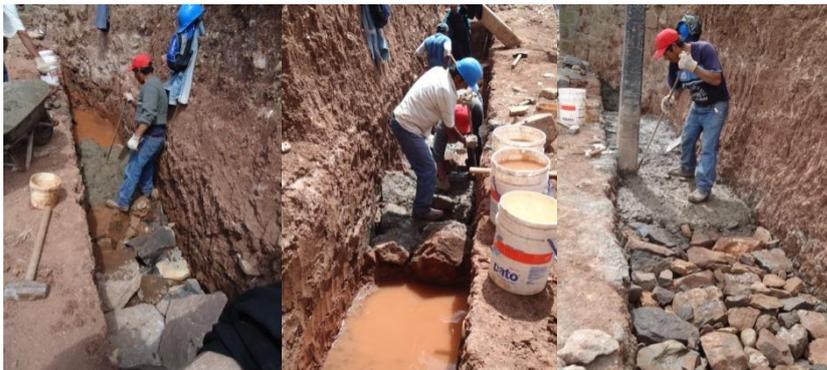
Vista 13, 14, 15.- Vaciado de mezcla de concreto ciclópeo y piedra grande como base para el armado de muro de contención.

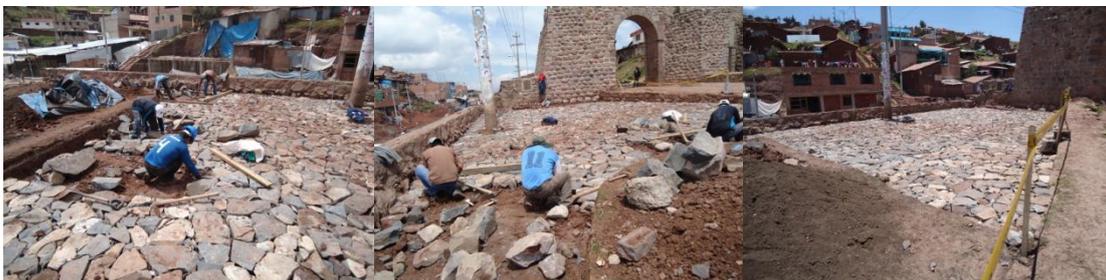
Vista 16, 17, 18.- Base de piedra o empedrado para falso piso en veredas y Estar IV, previamente se hizo la compactación del suelo.

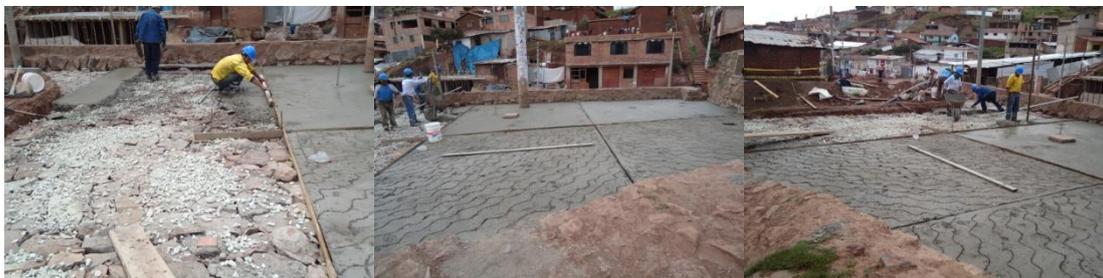
Vista 19, 20, 21.- Vaciado de mezcla de concreto para falso piso de concreto y nivelación según pendiente en las áreas de veredas y Estar IV.

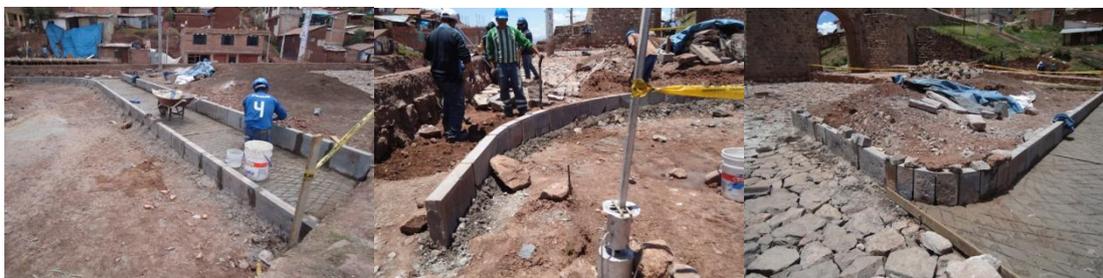
Vista 22, 23, 24.- Colocación de sardinel de piedra asentado con mezcla de concreto, en veredas y en los límites de la jardinera en el Estar IV.

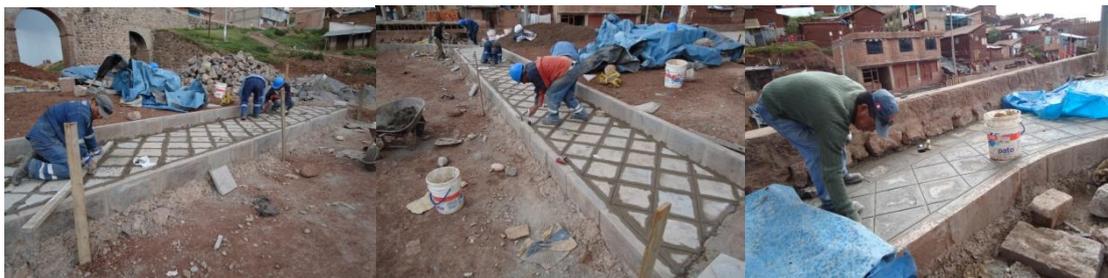
Vista 04, 05, 06.- Piso de loseta de piedra de 0.30 x 0.30m en veredas del sector del Estar IV. Y sellado de juntas con mezcla de cemento y arena fina

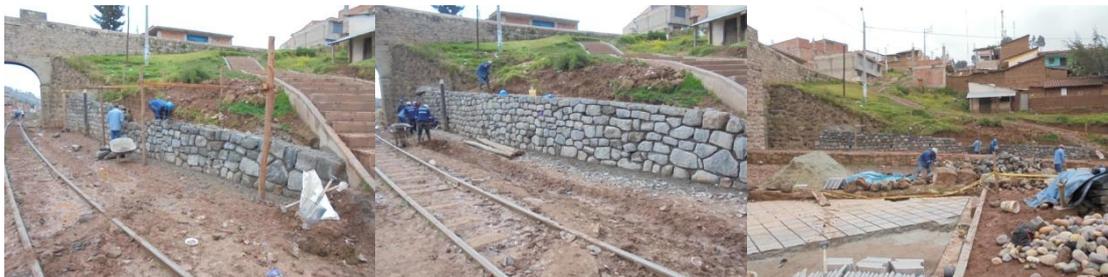
Vista 07, 08, 09.- Armado de muro de contención de concreto ciclópeo hacia la línea férrea, primer tramo de intervención se llega a una altura de 3.00m aproximadamente.

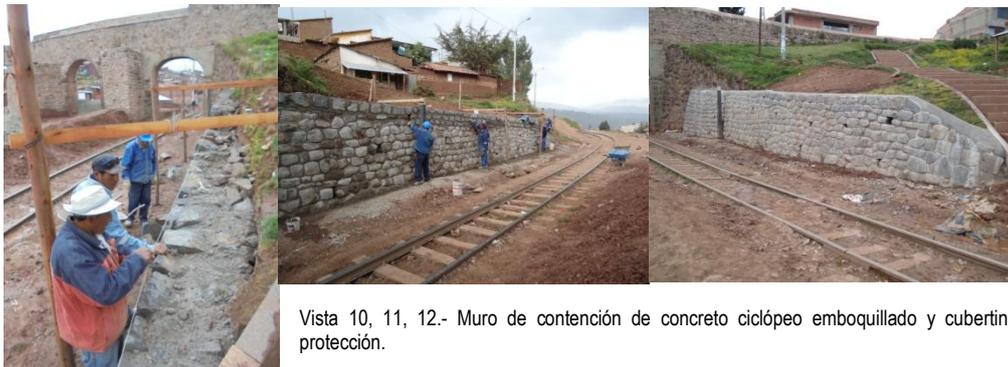
Vista 10, 11, 12.- Muro de contención de concreto ciclópeo emboquillado y cubertina de protección.

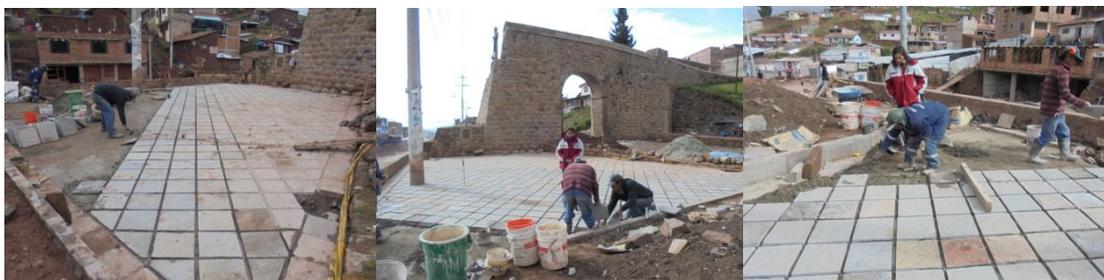
Vista 13, 14, 15.- Piso de laja de piedra de 0.30 x 0.30m en el Estar IV ribetes en la periferia y área central asentado de manera diagonal.

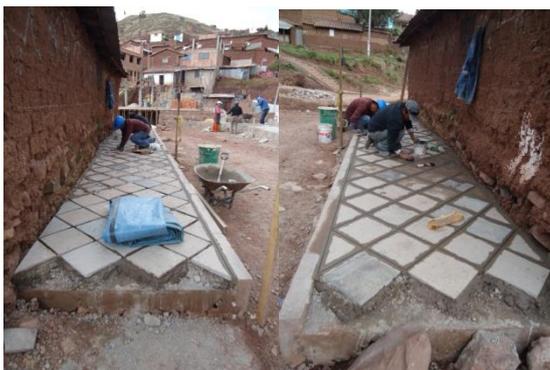
Vista 16, 17, 18.- Piso de la loseta de piedra de 0.30 x 0.30m en vereda hacia la vía carrosable de ingreso y predios colindantes.
