**informe anual y pre liquidación 2014**

**“RESTAURACIÓN Y PUESTA EN VALOR DE  
LA ZONA ARQUEOLOGICA DE QOTAKALLI”  
CUSCO**

INFORME ANUAL Y PRE LIQUIDACIÓN 2014

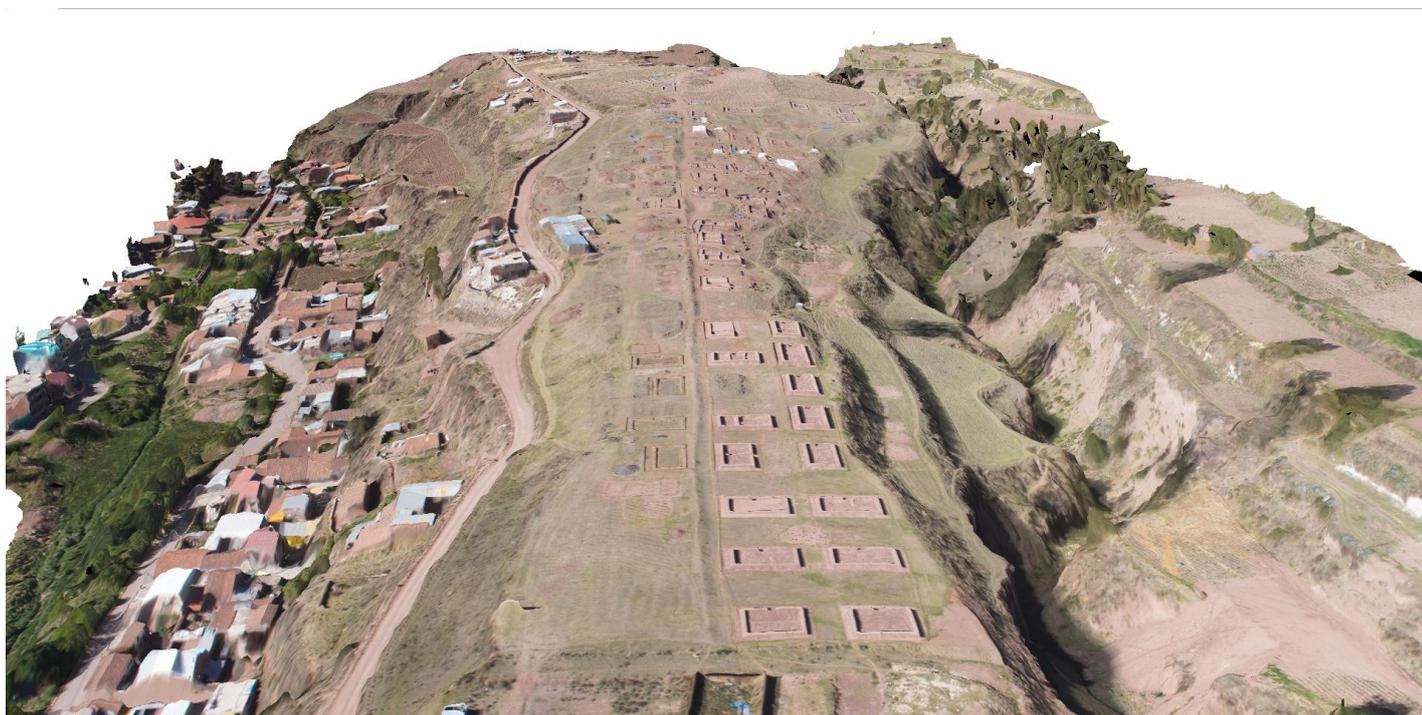
La Zona Arqueológica de Qotakalli, se encuentra emplazada en la parte alta de la Urbanización Agua Buena, sobre un promontorio de forma alargada, sobre el que se disponen un grupo de estructuras concebidas con una planificación urbana de tipología “Inka – Colonial”.

La Zona Arqueológica se encuentra dividida por una calle principal que atraviesa el sitio de Norte a Sur que viene a constituir el eje central que divide a grupos de estructuras de forma rectangular distribuidos en canchas con espacios abiertos.

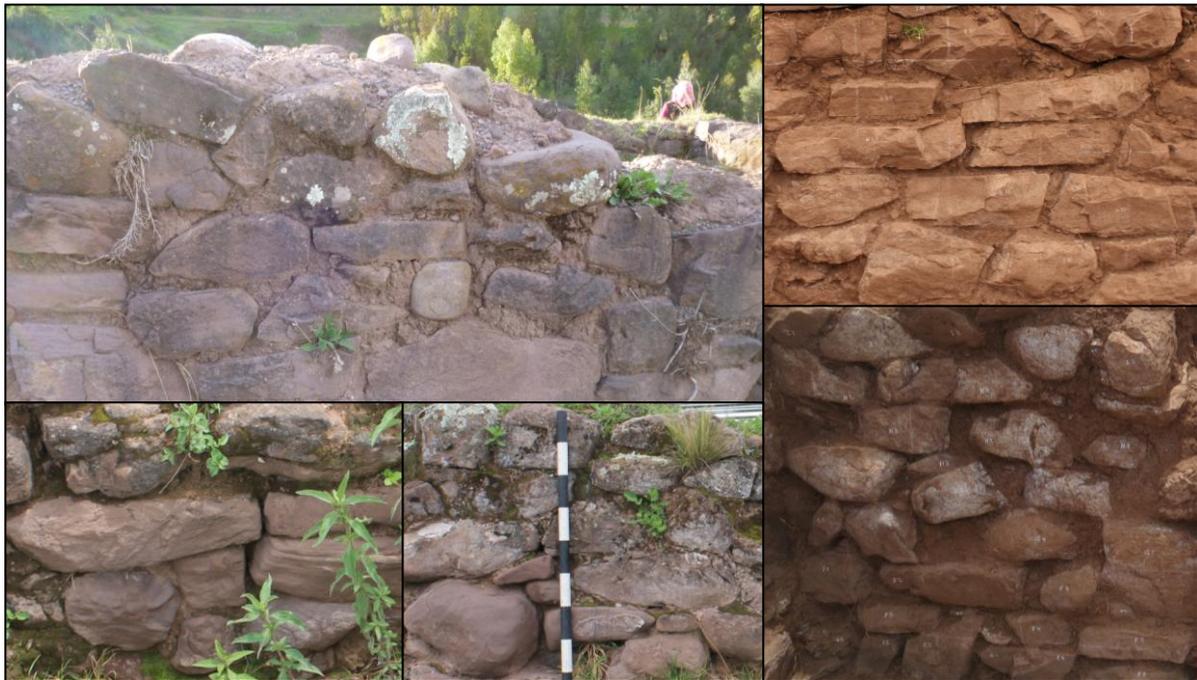
Tramos de muro original en diferentes recintos de la Zona Arqueológica de Qotakalli

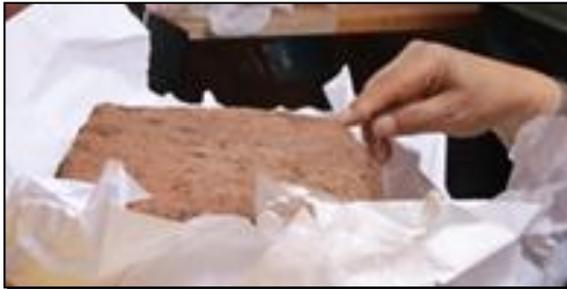
Adobe recuperado durante los trabajos de excavación arqueológica al interior de uno de los recintos.

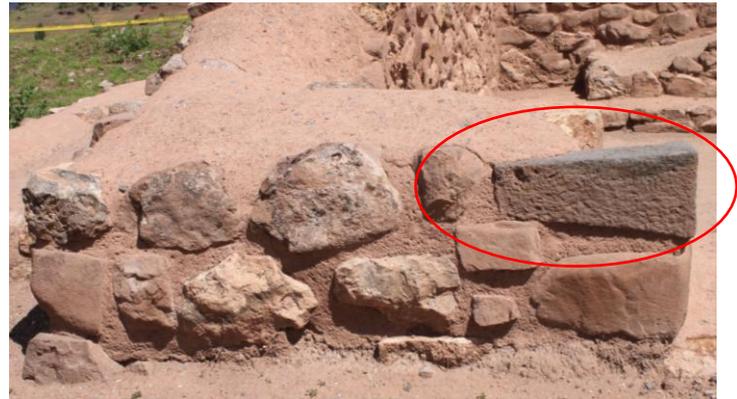
Reutilización de elementos líticos, provenientes de estructuras de otro sector Arqueológico.

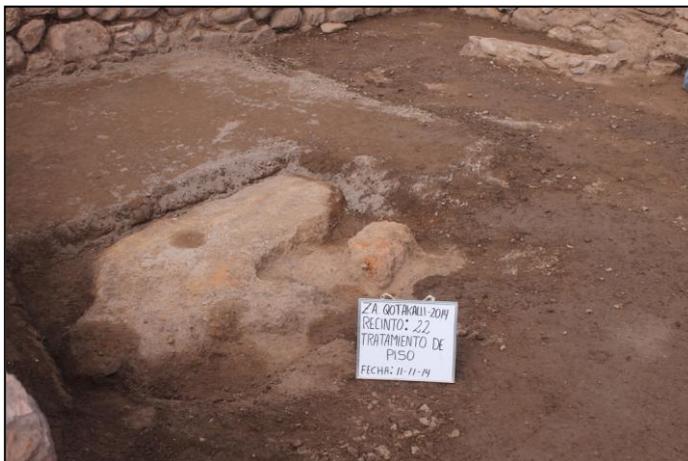
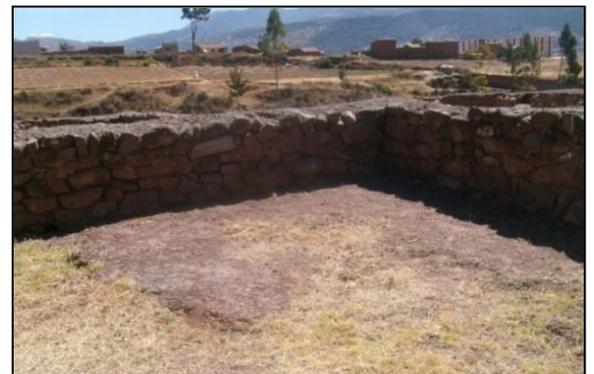
Evidencia de Piso original de las estructuras, este presenta tratamiento con arcilla compactada.

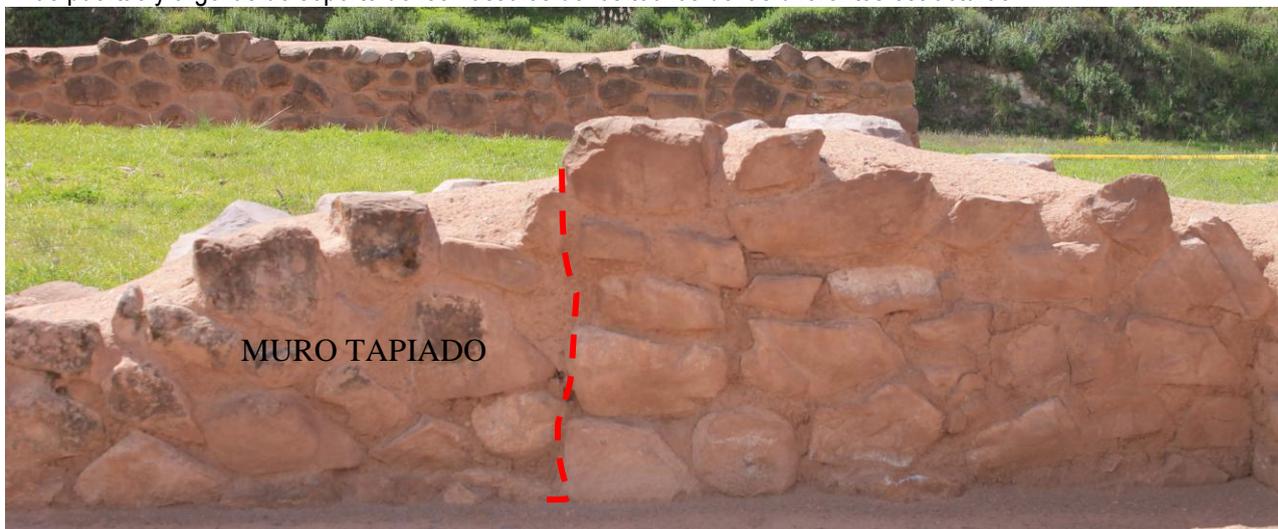
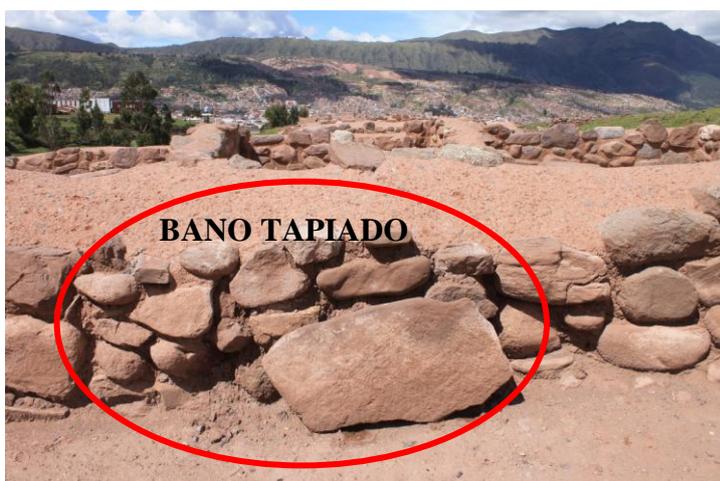
Evidencia de tramos de muro tapiados al igual que banos de acceso tapiados durante el proceso de abandono de la Zona Arqueológica, probablemente durante la época de las Reducciones.

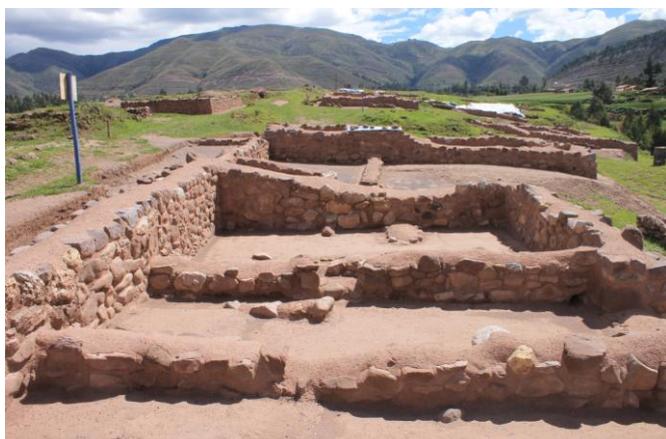
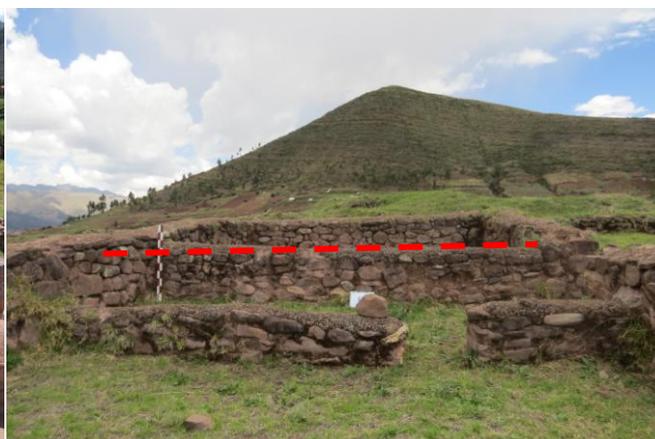
Muro medianero adicionado posteriormente, este se encuentra adosado a los muros laterales del recinto y presenta reutilización de elementos líticos

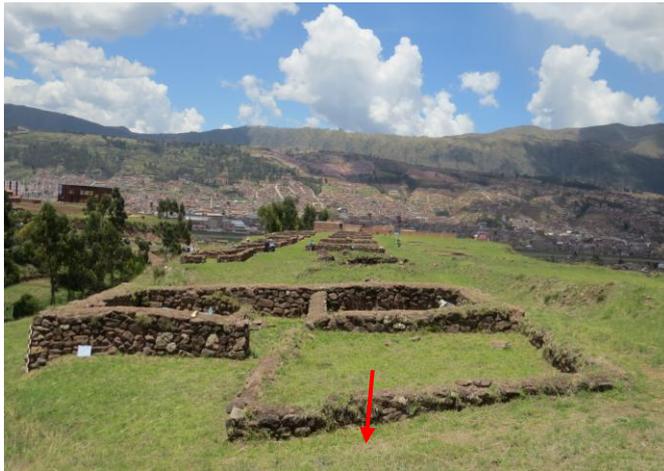
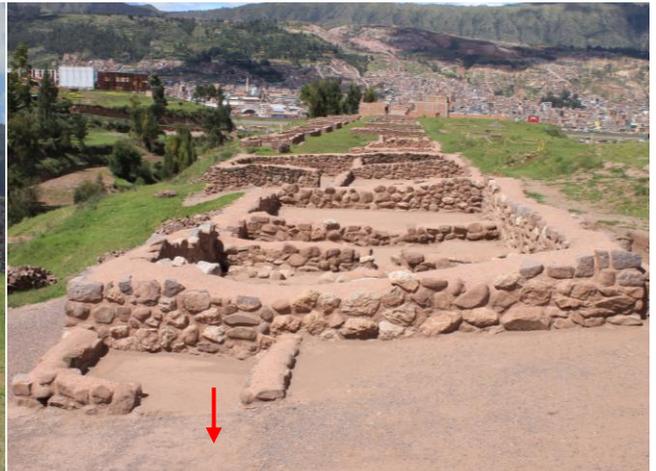
Adiciones posteriores a las estructuras originales, estos con la finalidad de almacenar productos o probablemente como corrales para animales.

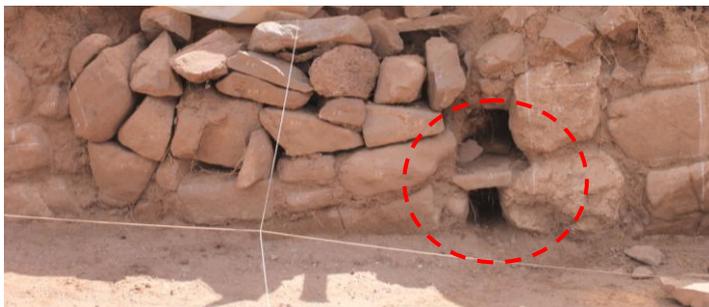
Canal de drenaje, que sale por el bano de acceso tapiado de una de las estructuras de la Zona Arqueológica.

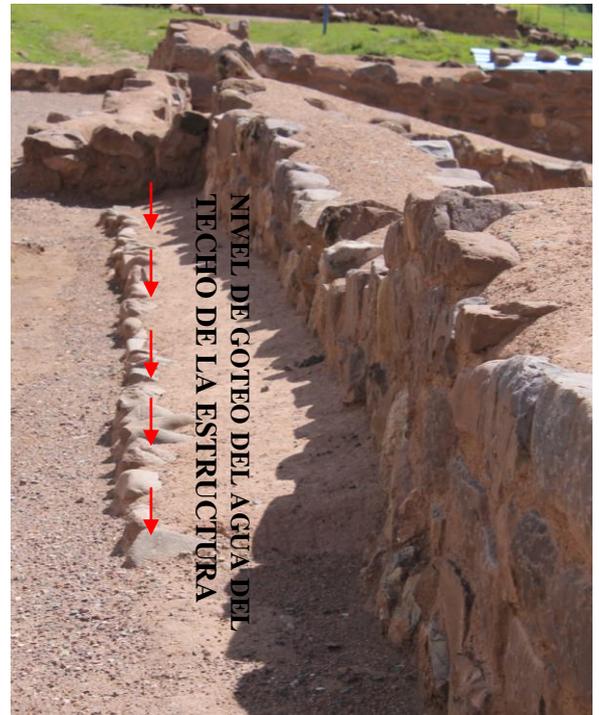
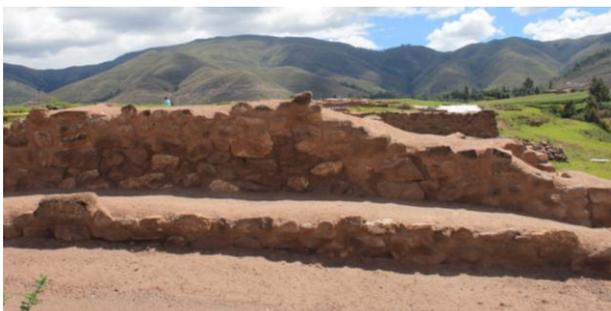
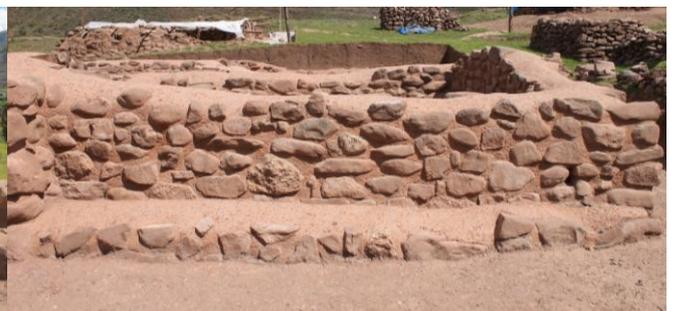
Veredas hacia el exterior de las estructuras para evitar que el agua de las lluvias se infiltre en los muros.

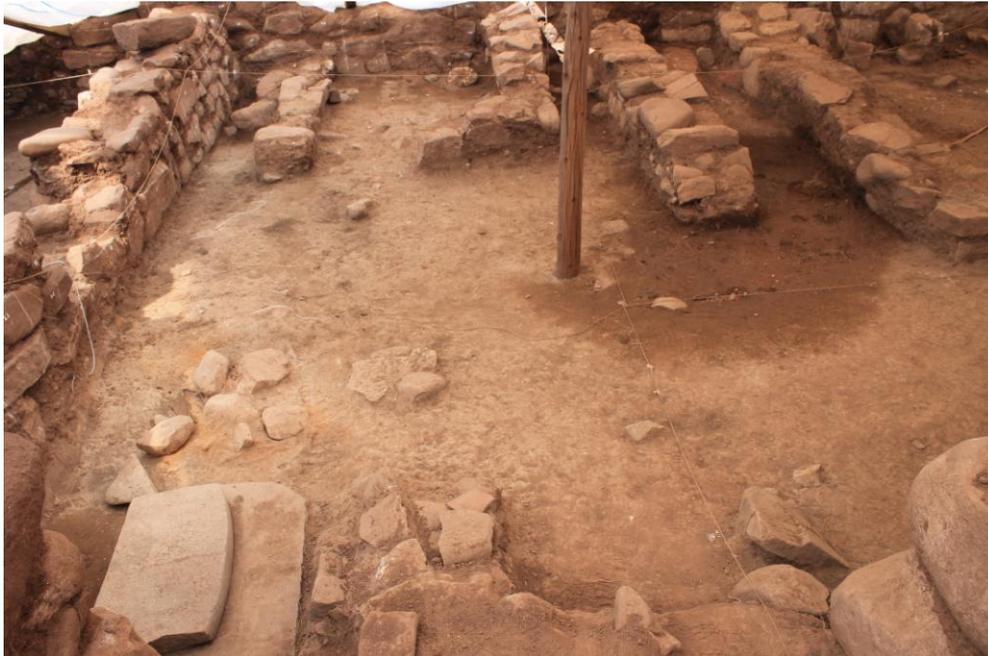
Sub divisiones al interior de las estructuras, en el también se puede evidenciar batanes al parecer en un espacio que cumplió la función de patio.

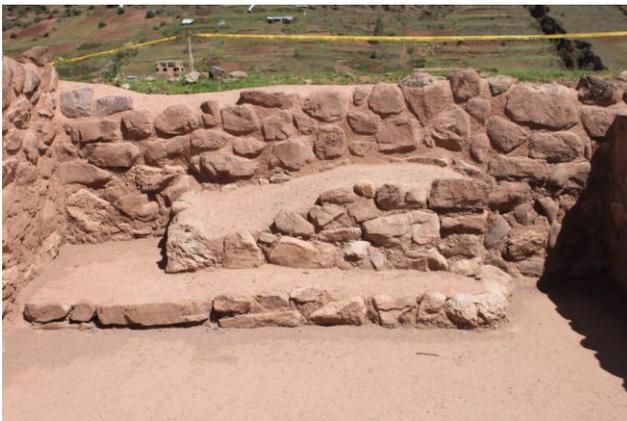
Muro de contención al interior de la estructura, el mismo que sirvió a la vez como mesa o altar.

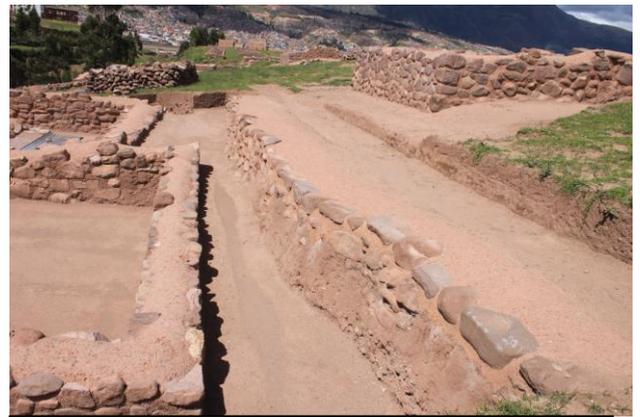
Muro de contención de una de las plataformas de sostenimiento de estructuras, este a la vez servía como límite de una de las calles laterales de la zona arqueológica.

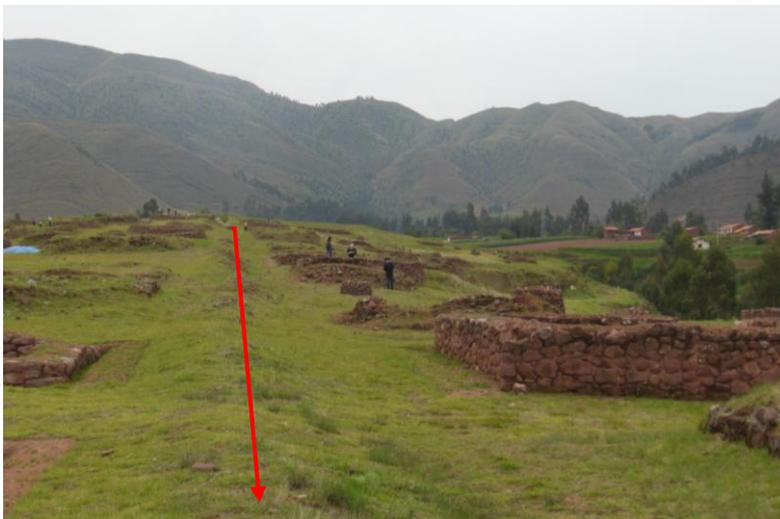
- La Calle principal presenta un ancho mínimo de 8.50 m, y un ancho máximo de 9.79 m.
- Las 03 Calles secundarias con un ancho mínimo de 6 m y un máximo de 6.94 m.
- Los 27 Pasajes transversales, con un ancho mínimo de 6.72 m y máximo de 13.97 m.

Al parecer estas calles presentan un tratamiento de tierra apisonada, hasta la fecha no se puede definir la existencia de un canal colector de aguas pluviales que recorra al medio de la calle principal, en vista que recién el año 2015 se efectuaran excavaciones arqueológicas en las diferentes calles de la zona Arqueológica.

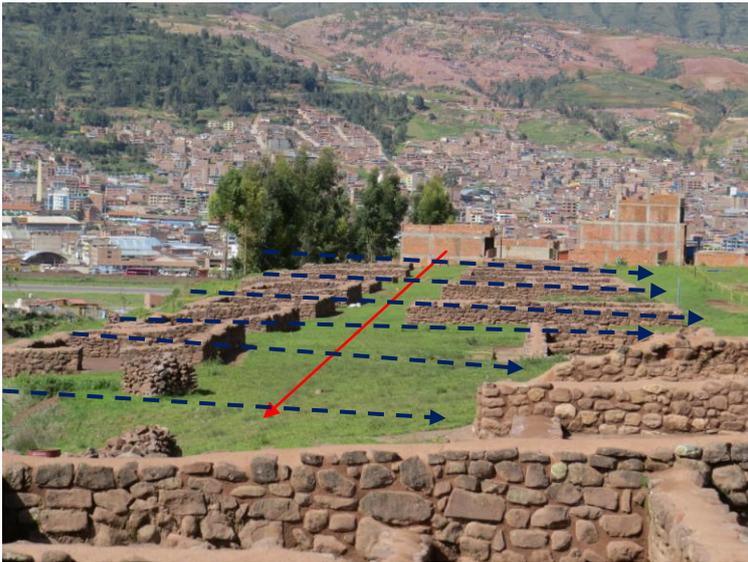
Las calles presentan un desnivel hacia el Este y Oeste, para poder evacuar el agua de las lluvias.

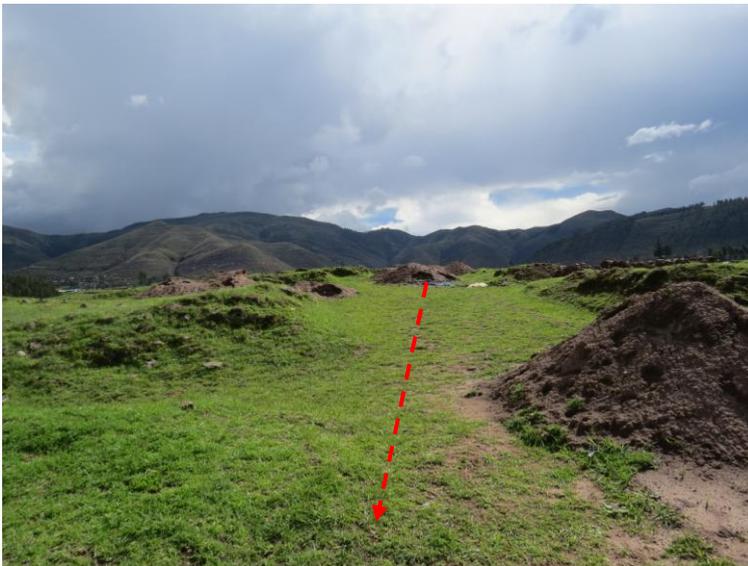
Calle secundaria, el mismo que presenta un tratamiento de tierra apisonada.

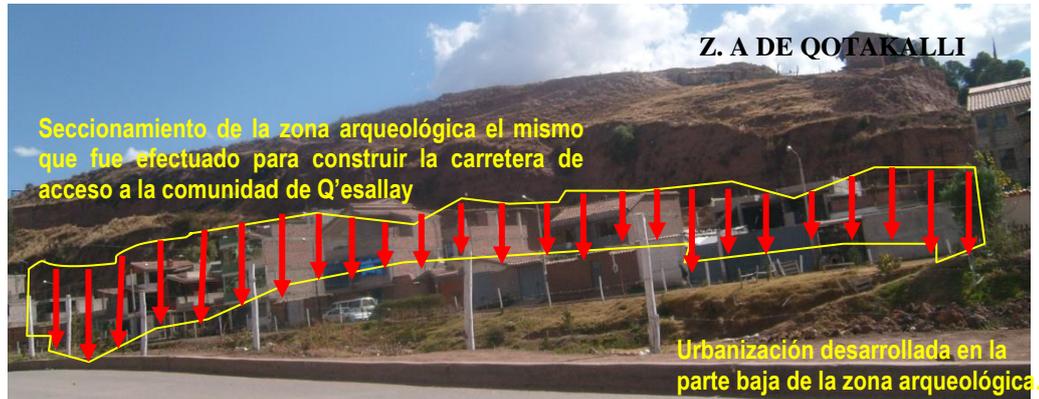
Seccionamiento de la zona arqueológica el mismo que fue efectuado para construir la carretera de acceso a la comunidad de Q'esallay

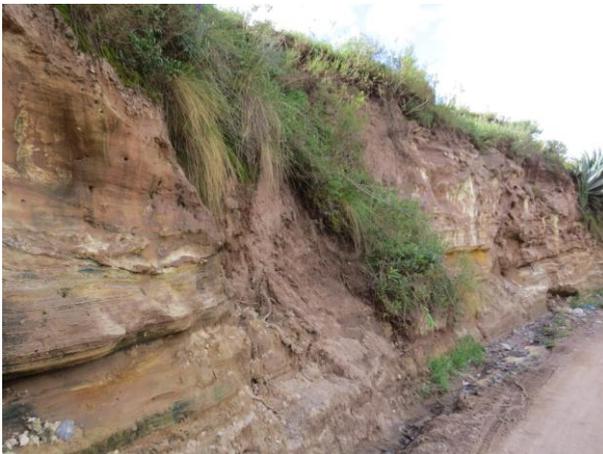
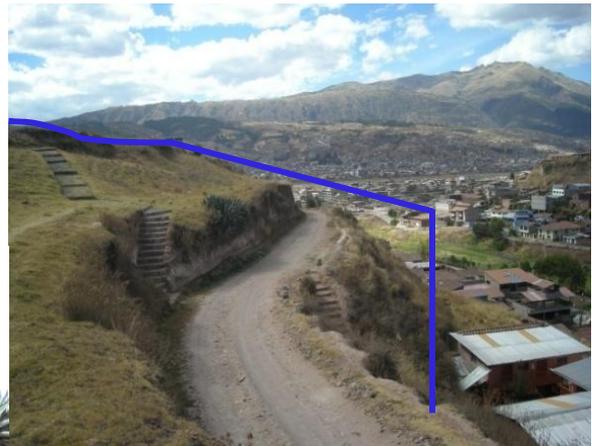
Parte baja de la zona Arqueológica hacia el Este, se puede evidenciar la erosión que viene ocurriendo y que se ha incrementado en este último año a causa de la vibración de los carros que viene circulando a gran escala con dirección al Colegio La Salle.

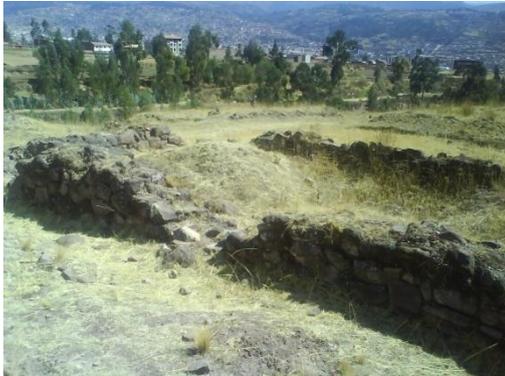
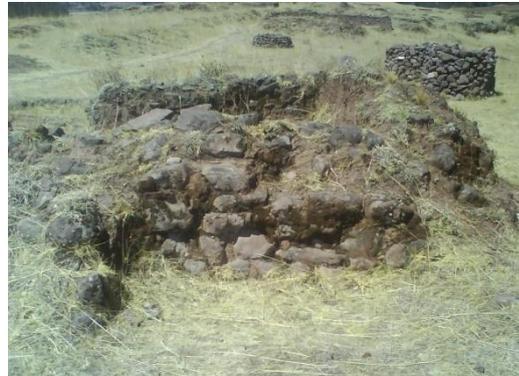
Pérdida de mortero original entre las juntas de los elementos líticos debido a la aparición de fisuras por donde fácilmente filtran las aguas pluviales hacia el núcleo del paramento degradando el material. Desplazamiento horizontal en segmentos de muro por acumulación de material orgánico sobre la superficie.

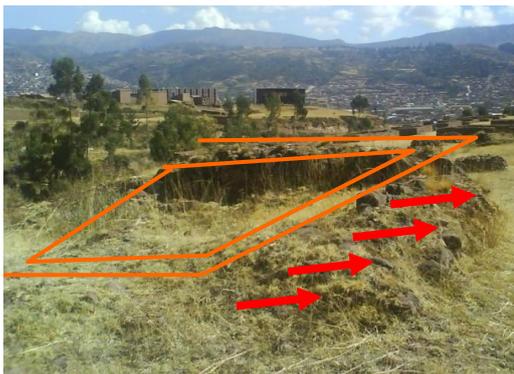
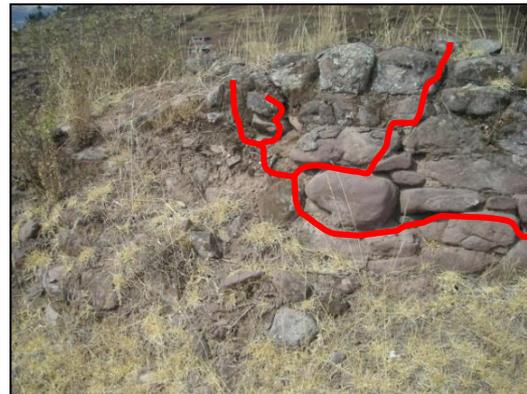
Fisuras provocadas por el enraizamiento de vegetación en el núcleo del paramento generando pérdida del material ligante y por consiguiente pérdida de elementos líticos.

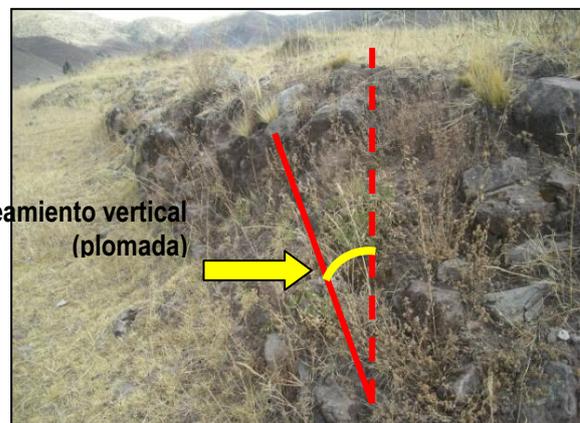
**Perdida de alineamiento vertical (plomada)**

Perdida de verticalidad original y el alineamiento por lo que algunos de ellos estén a punto de desplomarse.

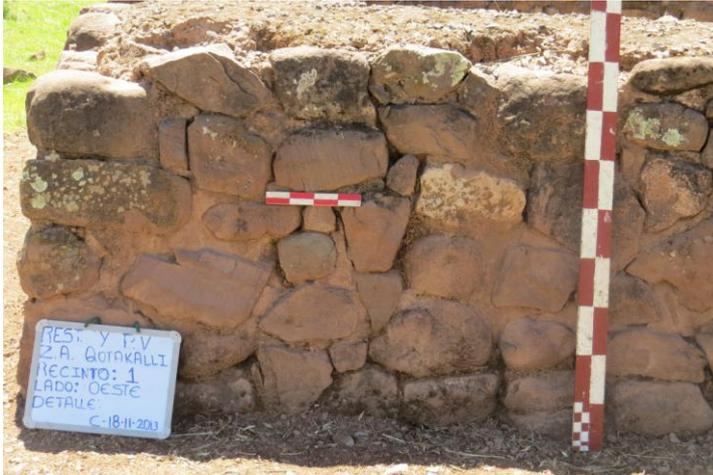
Perdida del nivel original, por acumulación de material excedente y elementos líticos diseminados, así mismo el crecimiento de malezas., lo que a la vez viene originando humedad y la proliferación de musgos y líquenes en los diferentes muros de las estructuras.

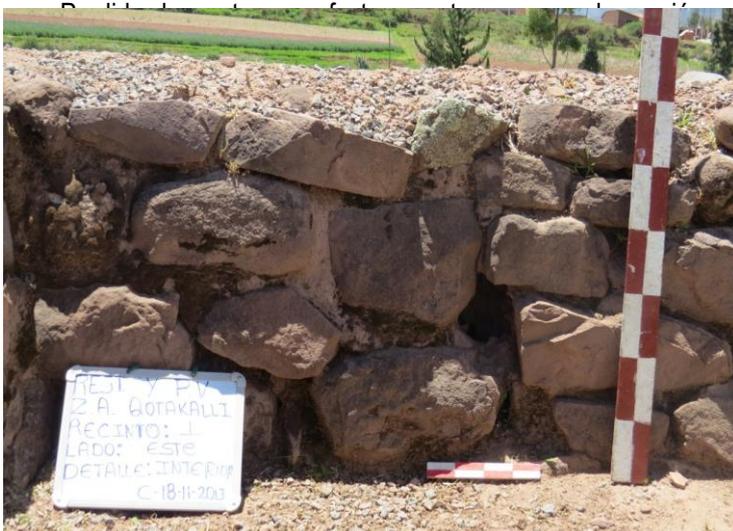
El sistema de vias que se evidencia en la zona Arqueologica de Qotakalli, se encuentran cubiertos por maleza y con material litico acumulado.

Hacia el lado oeste del sector gran parte de estas vias han sido seccionadas, y los pocos tramos que se evidencian se encuentran cubiertos por maleza.

El empedrado y tratamiento que presentan los pisos de estas calles se encuentra muy deteriorado.

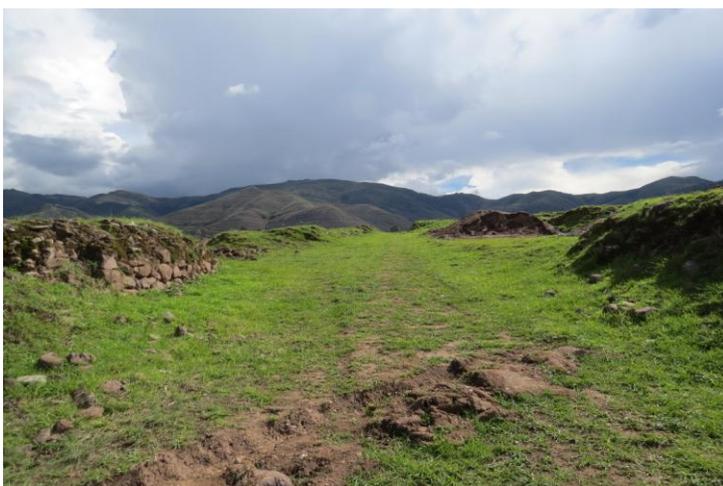
Calles deterioradas, con acumulación de material producto de arrastres continuos, también se observa el deterioro de los muros de las diferentes estructuras cubiertos por maleza.

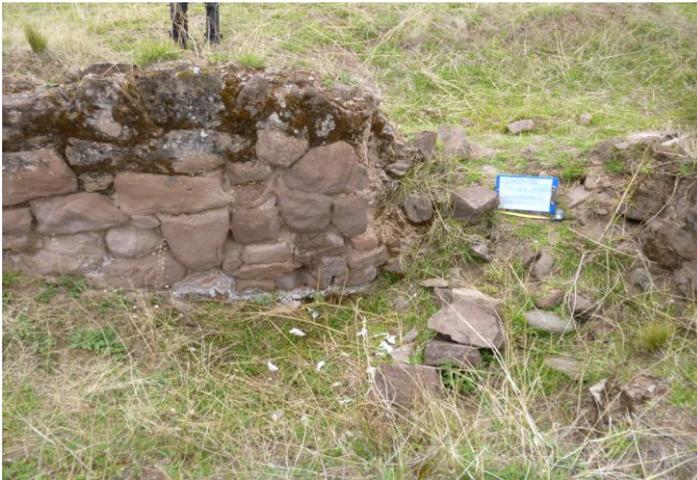
Muro de recinto 52, se puede observar el estado de deterioro del mismo, con presencia de musgo en la cabecera del muro y maleza al interior, así mismo se evidencia elementos líticos colapsados.

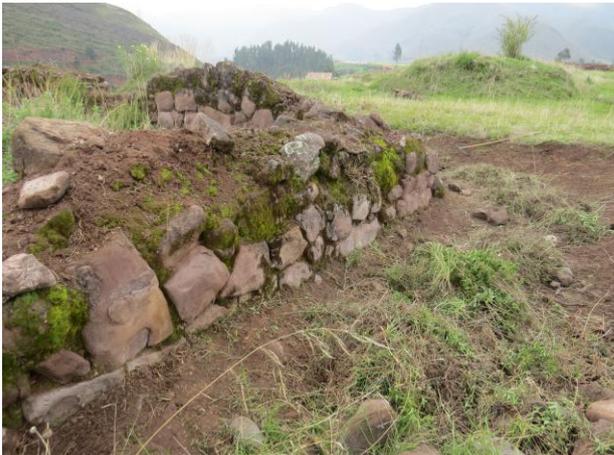
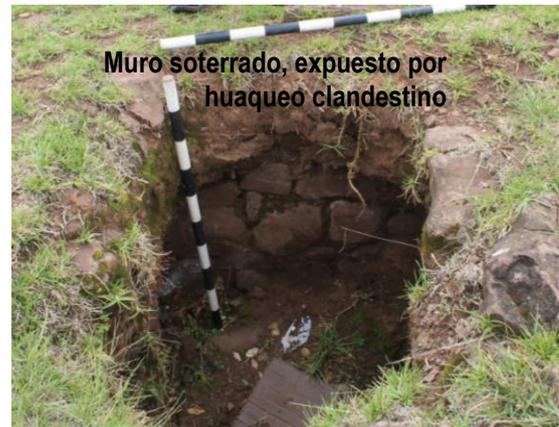
Pérdida de la volumetría de las estructuras, así como de un buen porcentaje de sus elementos líticos, los mismos que han colapsado al pie de los muros, tanto al interior como al exterior de las estructuras

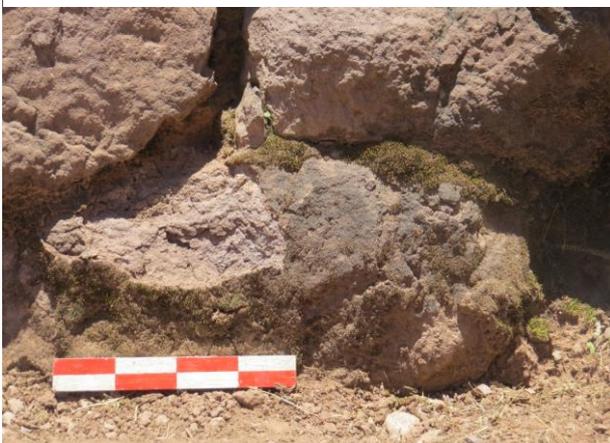
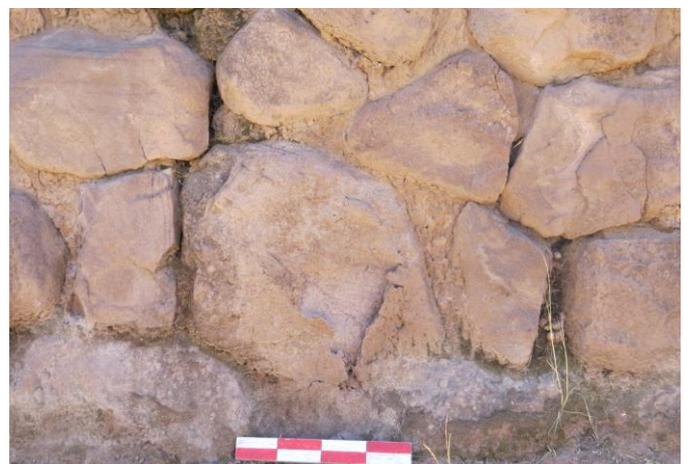
**LOS ELEMENTOS LITICOS VIENEN SUFRIENDO DEGRADACIONES ES DECIR SE VIENEN DESINTEGRANDOSE**

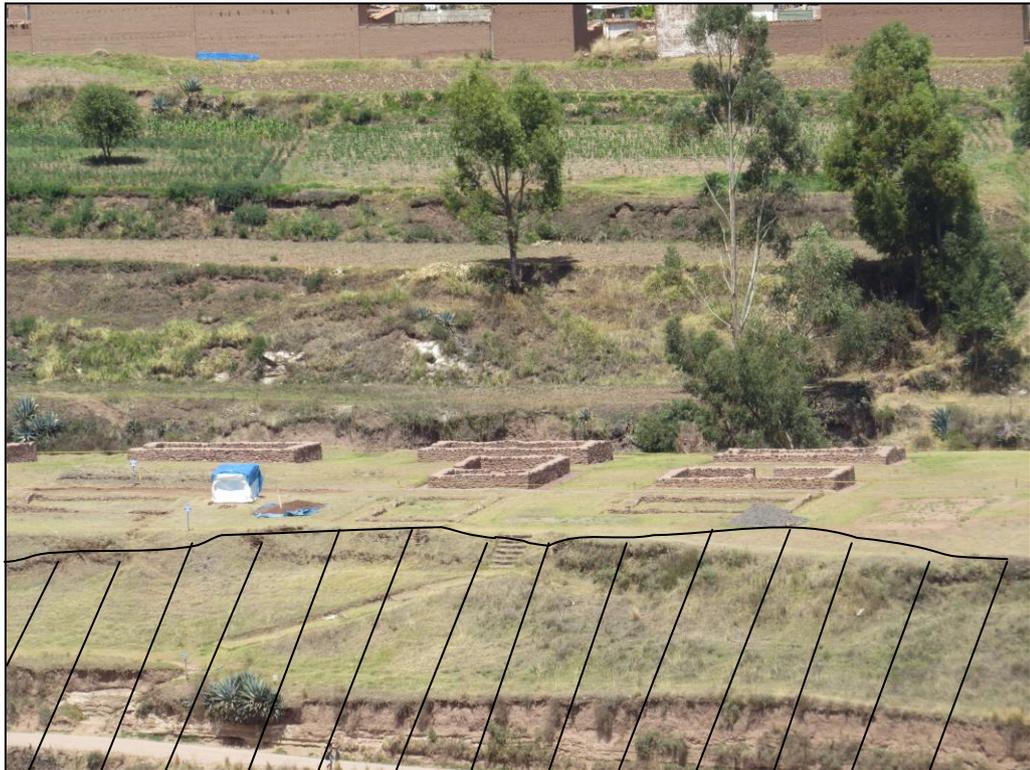
Lado Este de la Zona Arqueológica, donde se observa la erosión del terreno a causa del corte de la carretera y los microsismos originados por los vehículos de diferente tonelaje que viene circulando con frecuencia por el sector.

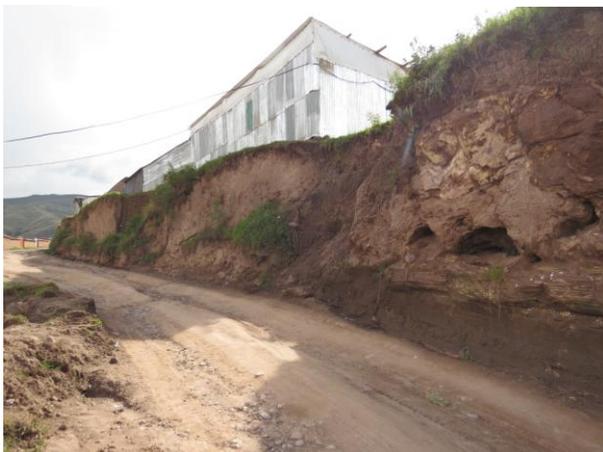
Lado Este (parte baja, se puede notar la desestabilización del corte.

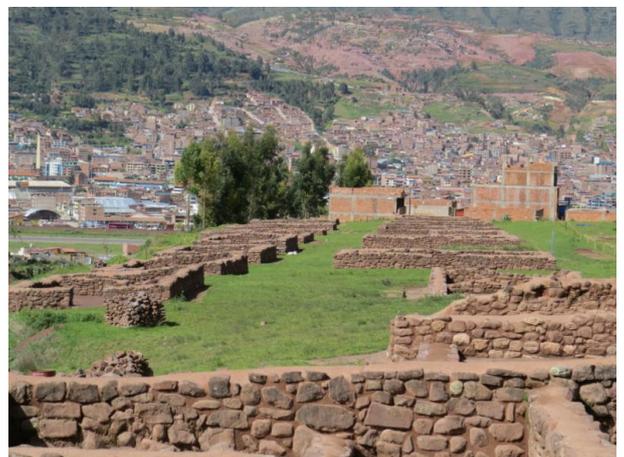
Recintos del sector "A" que ya fueron intervenidos.
