## **INFORME TÉCNICO ANUAL DE OBRA**

**“RESTAURACIÓN Y PUESTA EN VALOR DEL MONUMENTO PREHISPANICO  
DEL PARQUE ARQUEOLÓGICO DE OLLANTAYTAMBO, ZONA ARQUEOLOGICA  
DE PEROLNIYOC, SECTOR II- RAQAYPATA”**

**COMPONENTE: RESTAURACIÓN ARQUITECTÓNICA**

**ENERO - 2015**

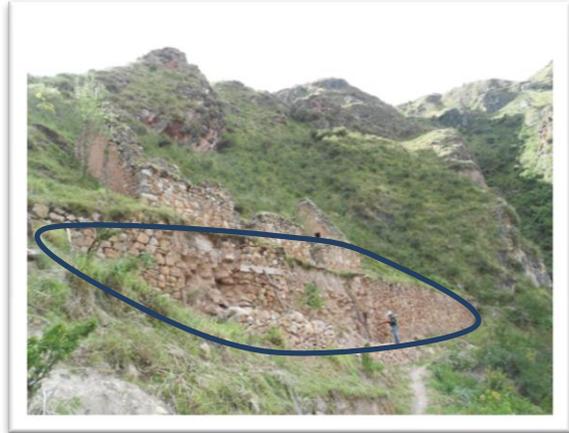
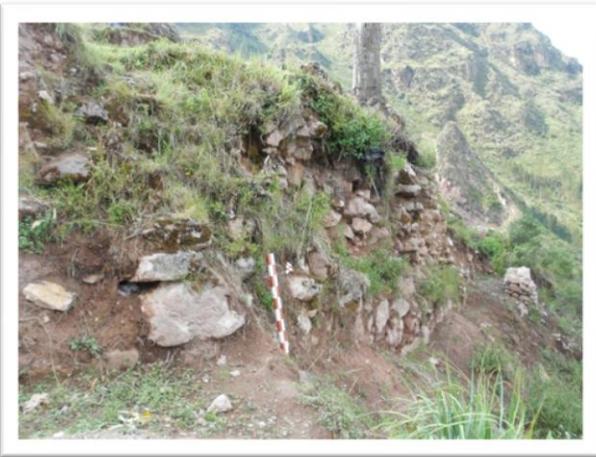
Este muro de contención se ubica en el extremo norte, sobre una plataforma - andén de sostenimiento en estado de colapsamiento el 40%; asociado a un recinto de dos niveles (Qolqa). Con hastiales que aún mantiene los clavos, dos vanos de acceso en mal estado de conservación, dos ductos de ventilación y ventanas hacia la parte superior de los paramentos norte y sur. En la parte superior de este recinto se ubica una estructura funeraria.

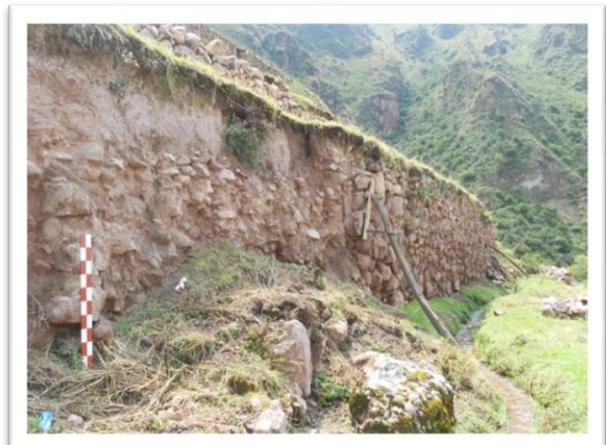
**MURO DE CONTENCIÓN 01.-** Este muro de contención está orientado de sureste a noreste en relación a la plaza principal de la zona arqueológica el estado de conservación del muro se hallan colapsados en un 60% donde solo se puede apreciar el núcleo del tras muro y el 40% se halla pandeado

**MURO DE CONTENCIÓN 02.-** Este muro de contención está orientado de sureste a noreste en relación a la plaza principal de la zona arqueológica el estado de conservación del muro se hallan colapsados en un 60% donde solo se puede apreciar el

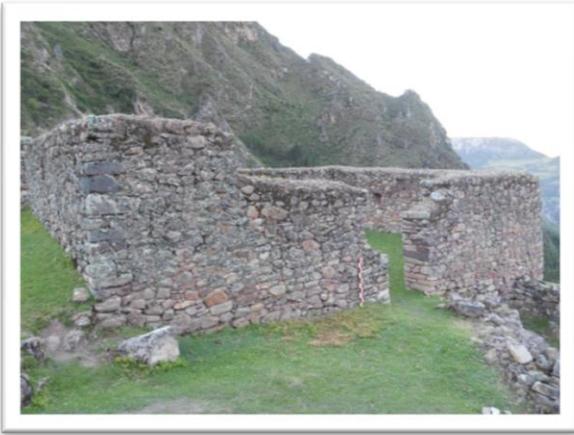
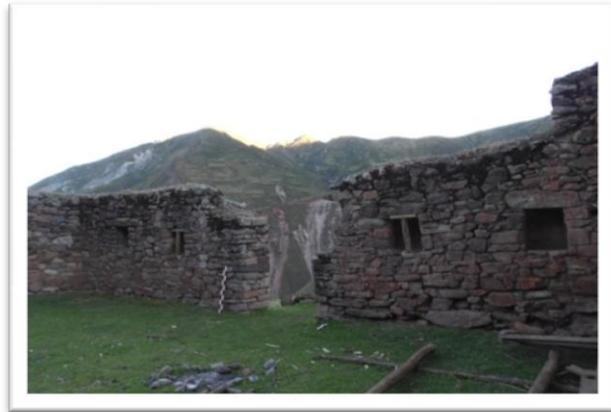
**RECINTO 01.-** Ubicado al este de la plaza principal , el cual se encuentra en regular

estado de conservación debido a la degradación del mortero primigenio esta se halla en proceso de erosión, creando inestabilidad a nivel de cimentación por perdida de piezas líticas. Cuenta con un vano de acceso en regular estado de conservación que da a un patio central, al interior se hallan hornacinas trapezoidales con

Dinteles de piedra en mal estado de conservación, con muestras de enlucido primigenio (barro con paja), también podemos encontrar una ventana en dirección este; la peculiaridad del espacio esta generada por la utilización de llaves de madera aliso sujetas con sogas de paja en los encuentros de los paramentos.

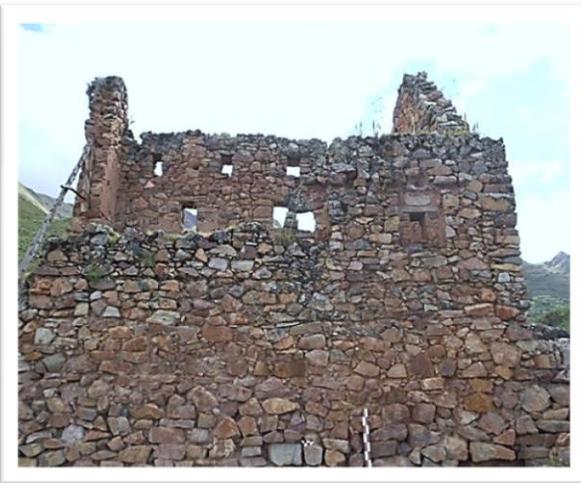
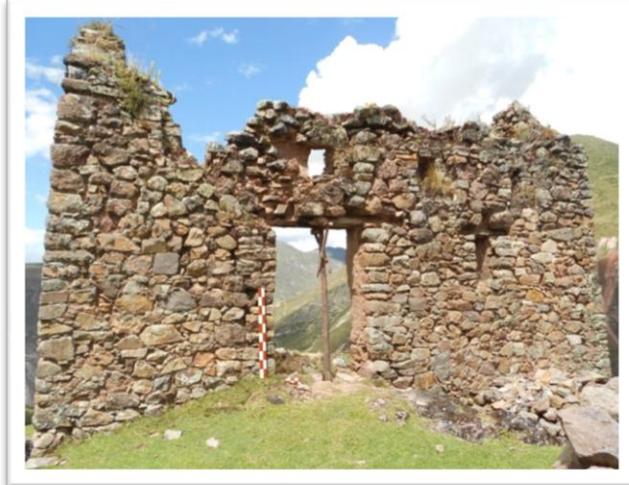
**RECINTO 02.-** La característica de este recinto presenta una Estructura rectangular en

mampostería simple de piedras canteadas unidas con mortero de barro, se puede apreciar el enlucido interior (embarre) con mortero de barro mezclado con paja, Una de las peculiaridades del recinto es que consta de dos niveles, la tipología de vanos abiertos y cerrados.

Primer nivel.- muestra hornacinas interiores de forma trapezoidal, además en dirección al muro norte sugiere una

En el segundo nivel.- se puede apreciar ventanas y hornacinas trapezoidales distribuidas en forma longitudinal hacia el lado oeste a diferencia del lado Este en el cual se aprecian hornacinas de doble jamba.en regular estado de conservación.

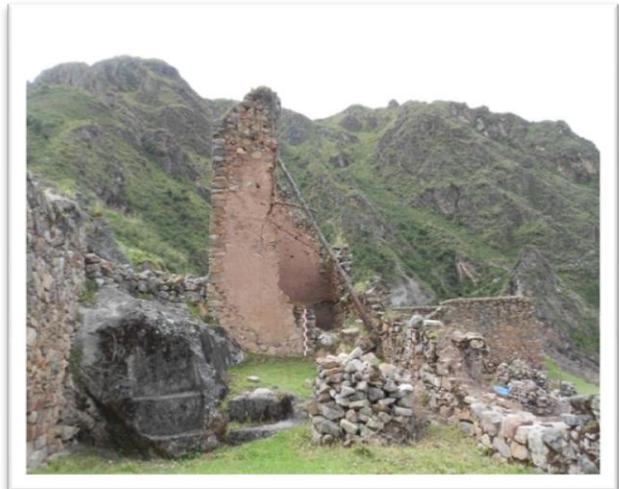
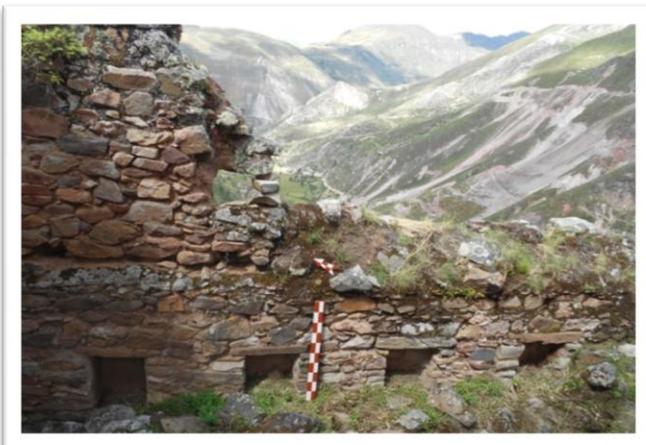
Este recinto cuenta con vanos y hornacinas que en distribución planimetría y elevación corresponden a dos niveles diferentes: Primer nivel tiene 10 hornacinas distribuidas horizontalmente en forma homogénea

con dinteles de piedra, sobre aparejo de piedra simple; Segundo nivel la disposición de vanos y hornacinas siguen una secuencia lineal manteniendo correspondencia del eje horizontal y en profundidad mantiene relación con el ancho de muro con dinteles de piedra tallada.

Los vanos y hornacinas tienen predominantemente forma trapezoidal

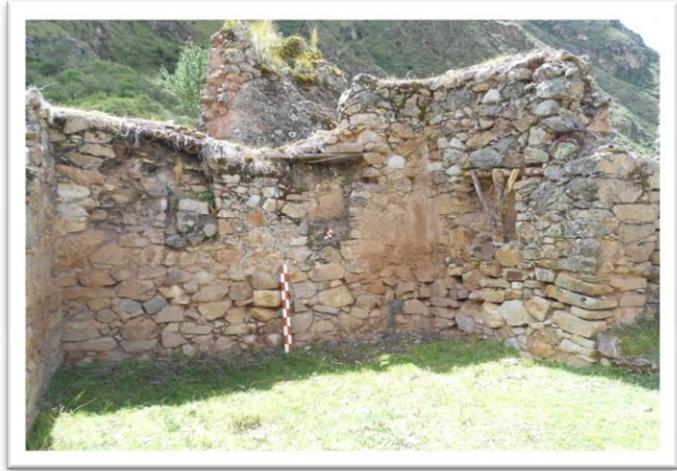
**RECINTO 03.-** Ubicados al oeste de la plaza, de trama regular cuenta con un ingreso principal, espacio de un nivel de mampostería simple en piedra rustica, actualmente se encuentran en mal estado de conservación a punto de colapsar producto de inestabilidad de la estructura muraría por efecto de grietas producidas por desplazamientos horizontales y verticales, por lo que se ha previsto de un apuntalamiento provisional. Así también podemos observar el deterioro de las hornacinas y enlucidos.

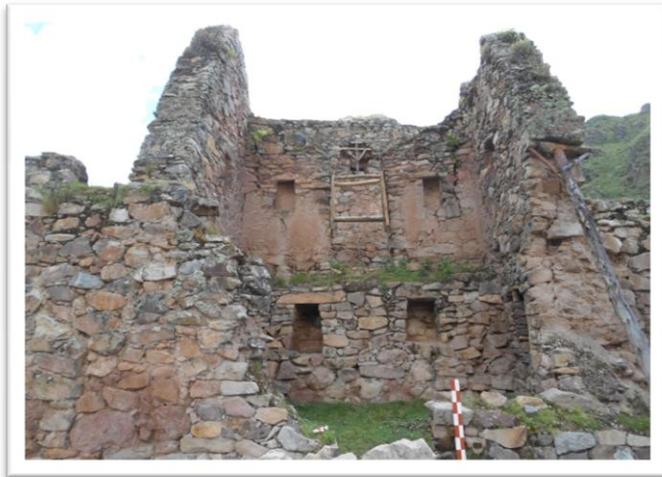
**RECINTO 06.-** Este recinto presenta dos niveles, dos vanos de acceso en el segundo nivel y en el primer nivel colapsado, los paramentos de este recinto se hallan en mal estado de conservación, donde el paramento del lado derecho se halla apuntalado para evitar el posible colapso total del hastial. La tipología constructiva de mampostería lítica y mortero de barro además del enlucido (barro y paja). En la primera planta se registran

hornacinas interiores de formas trapezoidales, y una pequeña plataforma con hornacinas trapezoidales, y otra pequeña plataforma en dirección al ingreso al segundo nivel para el apoyo del entrepiso. Actualmente este se encuentra en pésimo estado de conservación debido a asentamientos diferenciales y por la magnitud de altura.

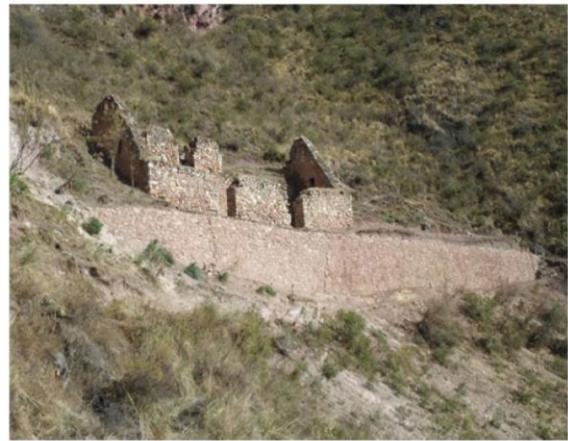
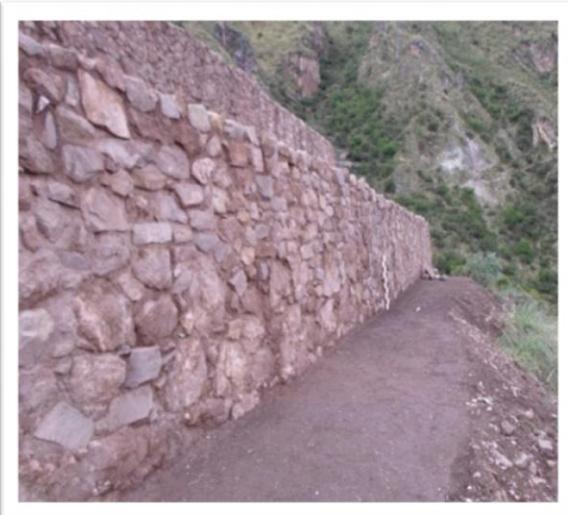
**MURO DE CONTENCION DE LA QOLQA.-** Se ubica en el extremo norte, sobre una plataforma - andén de sostenimiento; el cual se halla asociado a un recinto de dos niveles con hastiales que aún mantiene los clavos de sostenimiento de la cobertura. Los trabajos de intervención realizados en este muro de contención permitieron recuperar las características arquitectónicas que de acuerdo a las evidencias fueron posibles de rescatar.

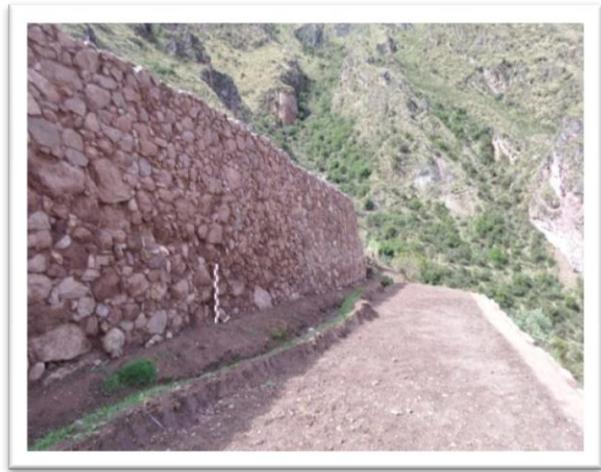
### **MURO DE CONTENCIO 01 y 02.-**

Los muros de contención 01 y 02 se ubican desde el lado oeste, sur y este de la zona arqueológica amurallando a la misma, donde presentaba segmentos de muro colapsados por la sobrecarga del material acumulado, degradación de material lítico y mortero. Durante la etapa de intervención

se llegó a recuperar la originalidad de las estructuras realizando trabajos de restitución, consolidación y calzaduras de cimientos y sobre cimientos de elementos líticos.

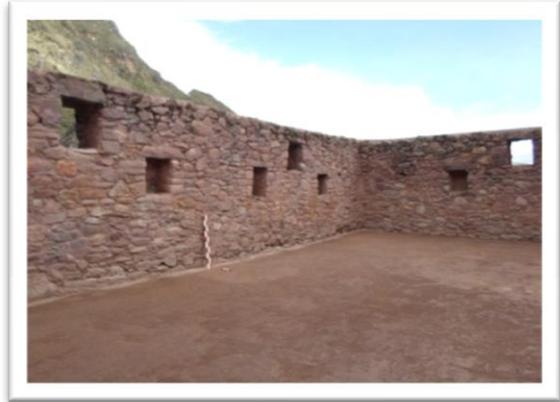
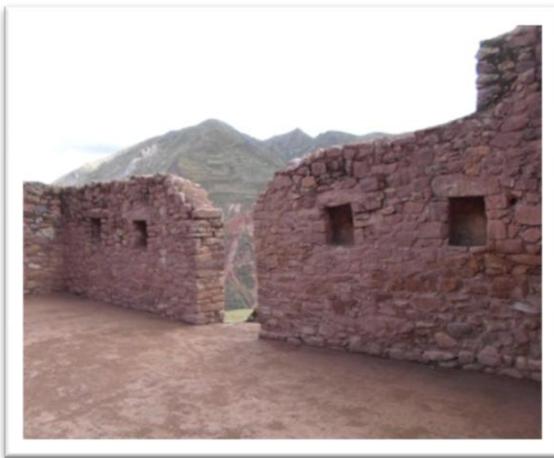
**RECINTO 01.-** Ubicado al este de la plaza principal, el cual se hallaba en regular estado de conservación debido a la degradación del mortero a en proceso de erosión, creando inestabilidad a nivel de cimentación por pérdida de piezas líticas. La tecnología con que fue construida se basa en una mampostería de piedra simple, una alturade

4.50 m y una longitud 9 m; el recinto cuenta con un vano de acceso que da a un patio central, al interior se hallan doce hornacinas trapezoidales con dinteles de piedra, y con muestras del enlucido primigenio (barro con paja), también podemos encontrar cuatro ventanas: dos con dirección al norte, uno en dirección este y uno en dirección oeste ; la peculiaridad del espacio esta generada por la utilización de llaves de madera aliso sujetas con sogas de paja en los encuentros de muro.

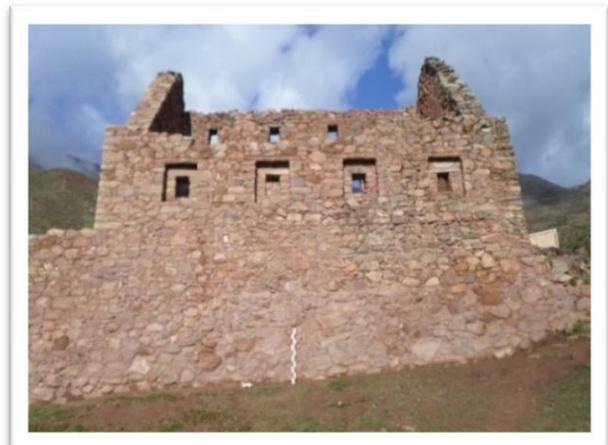
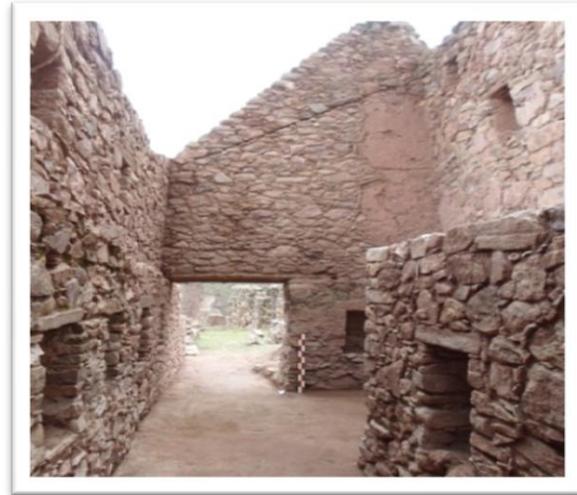
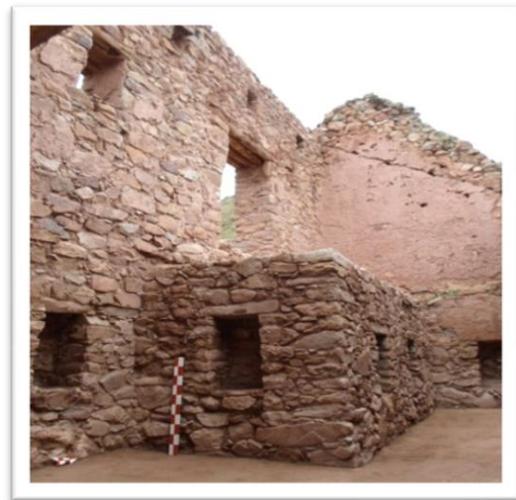
**RECINTO 02 EXTERIOR E INTERIOR.-** Estructura rectangular en mampostería simple de piedras canteadas unidos con mortero de barro y cuñas, en el lado exterior podemos apreciar ventanas de doble jamba una de las características de este recinto con dinteles de piedra hacia el lado este. se puede apreciar el enlucido

interior (embarre) con mortero de barro mezclado con paja, el recinto tiene una altura de 7m en los muros laterales y 10m de cumbrera; Una de las peculiaridades del recinto es que consta de dos niveles, la tipología de vanos abiertos y cerrados. Primer nivel.- muestra trece hornacinas interiores de forma trapezoidal, además en dirección al muro norte sugiere una pequeña plataforma que va relación directa hacia el acceso del segundo nivel posiblemente este haya sido utilizado como base para colocar los umbrales del segundo piso.

En el segundo nivel.- existen vanos de diferentes dimensiones uno de ellos orientado hacia el oeste que semeja el ingreso principal a partir del segundo nivel que a su vez se conecta con una de

las vías de circulación, asimismo se puede apreciar ocho ventanas y hornacinas trapezoidales distribuidas en forma longitudinal hacia el lado oeste a diferencia del lado Este en cual se aprecian hornacinas de doble jamba, primera jamba con dintel de madera aliso, la segunda jamba con dintel de piedra. Por los atributos que presenta parece sugerir que el recinto fue de uso ceremonial, por su asociación con una roca labrada a manera de asientos y/o

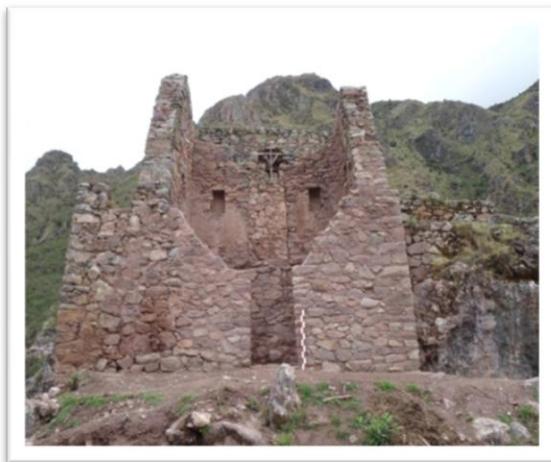
**RECINTO 06.-** Espacio de dos niveles con 7 m de altura y una cumbrera de 10 m, al igual que los recintos anteriores este mantiene la tipología constructiva de mampostería pétreo y mortero de barro además del enlucido (barro y paja). En la primera planta se registran cuatro

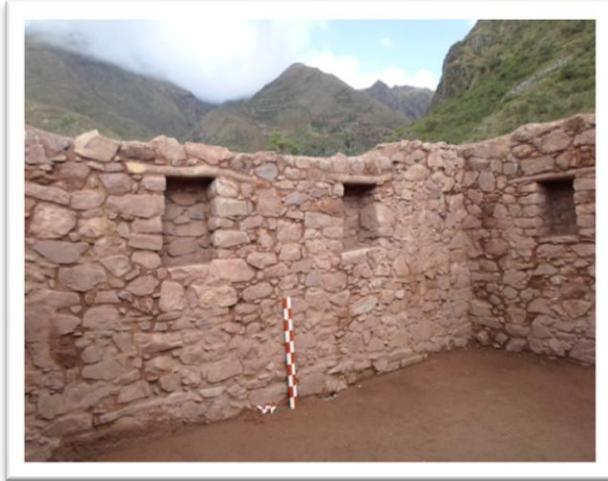
**RECINTO 3.-** Ubicado al oeste de la plaza de trama regular cuenta con un ingreso principal con dirección al este, espacio de un nivel de mampostería simple en piedra rustica, con mortero de barro y cuñas. Presenta al interior ocho hornacinas de forma trapezoidal con dinteles de madera aliso.
