## INFORME TÉCNICO ANUAL DE OBRA

**“RESTAURACIÓN Y PUESTA EN VALOR DEL MONUMENTO PREHISPANICO  
DEL PARQUE ARQUEOLÓGICO DE OLLANTAYTAMBO, ZONA ARQUEOLOGICA  
DE PEROLNIYOC, SECTOR II- RAQAYPATA”**

**COMPONENTE: INVESTIGACION ARQUEOLOGICA.**

**ENERO 2015.**

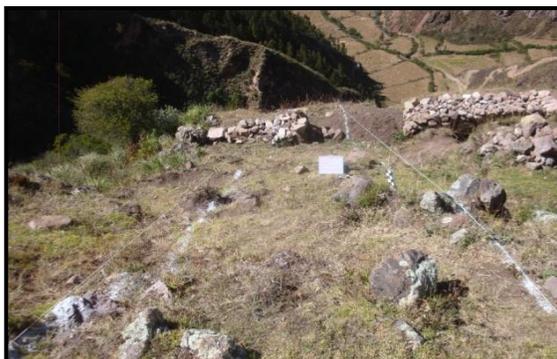
##### TRINCHERA 1.

Esta trinchera de excavación arqueológica se encuentra ubicada en el espacio entre el recinto R-1 y el patio de la kallanca trazándose en forma perpendicular a la plataforma de los muros de contención, en las coordenadas UTM (WGS 84) 8527031 N 0796644.885 E 3,627 m.s.n.m. Tiene un área de 25 X 2.00 m. La finalidad de la excavación es para definir la continuidad o no de los muros de contención 1, 2 y 3, definir el nivel del piso original y su tratamiento, registrar la fundación de los cimientos y ubicar el canal

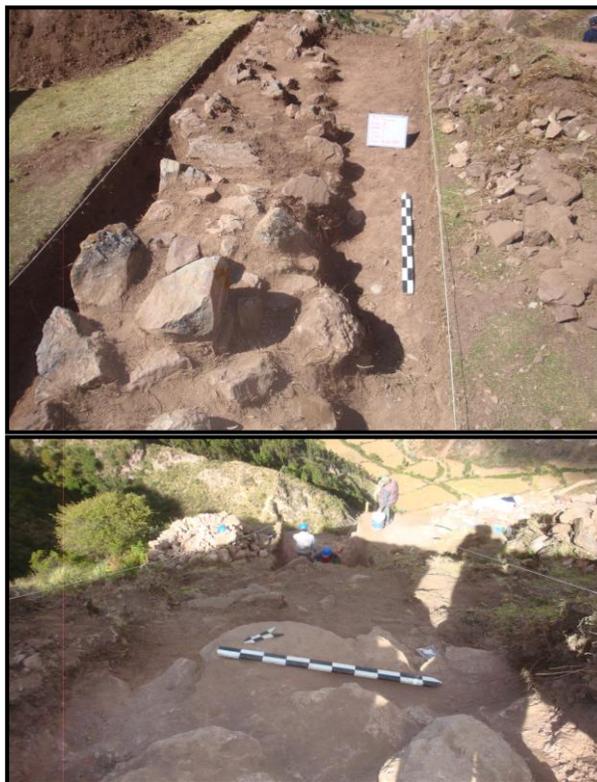
### CAPA I.

Es de color marrón 2.5YR 5/2 weak red, con mínimo porcentaje de humedad, esta capa se presenta en 2 planos diferentes en esta trinchera, la primera es al inicio de la trinchera que presenta su textura humus de color marrón oscuro este comportamiento de esta capa se da principalmente en las partes planas esto incluye tanto en la cabecera de muro como en la base de los muros de contención 1 y 2 de la trinchera 1, entremezclado con abundante material orgánica y raicillas, de consistencia suelta. La segunda se da en la pendiente de la trinchera donde su textura es arcilla arenosa de grava mediana con inclusión de piedras pequeñas de caliza, entremezclado con abundante material orgánica y raicillas, de consistencia semi compacta, de distribución irregular muestra una fuerte pendiente hacia el lado Oeste de la trinchera.

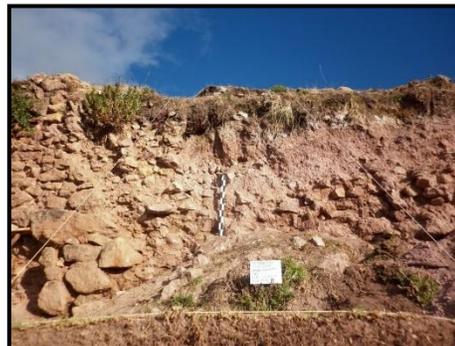
El muro de contención 1, es de mampostería rustica, construido con elementos líticos de arenisca rojiza y caliza en menor porcentaje ligeramente canteadas en la cara expuesta, en los espacios libres rellenos con clastos de arenisca, a manera de cuñas, asentadas con mortero de color marrón claro 7.5YR 6/2 pinkish gray, seco, de textura limo arcilloso y grava menuda, de consistencia semi compacta, el espesor de las llagas varia de 0.5 a 5 cm., de una sola cara, en el núcleo se observa algunos elementos líticos a manera de cuña, el tras muro está asentado con líticos de 5 a 10 pulgadas con mortero de barro

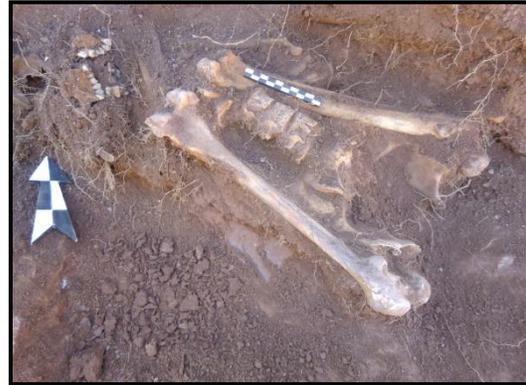
Este contexto se ubicó a 1.95 m del perfil NW en un área de 1 m por 0.80 m y a una potencia de 1.15m en la capa III, en las coordenadas UTM (WGS 84) 8527038 N 0796627E 3622 msnm. No encontró ningún asociado, solo en la capa I y II se encontró mínima cantidad de fragmentos de cerámica. Se evidencia partes de huesos largos un total de 04 fragmentos, parte de extremidades superiores e inferiores y costillas (fémur y cubito) los cuales se encuentran en estado de descomposición. Del análisis se puede deducir que se trataría de un entierro secundario, en los cuales no se observan a los individuos completos, aparecen desarticulados e incompletos, no se encontró el cráneo solo la mandíbula inferior y superior pero fragmentada, asimismo no se determinó un tratamiento especial, ni posición, ya que se trataría de un individuo que habrían sido retirados de sus contextos originales para ser trasladados a este sitio, este entierro se encontró en una fosa simple, Se entiende como fosa simple a las excavaciones poco profundas y sin arquitectura elaborada, las cuales se encuentran en la capa 3, suelo estéril.

Se presentan 25 piezas dentales aisladas, superiores e inferiores, entre las cuales se aprecian incisivos centrales, laterales, caninos, premolares, molares y tercer molar, las piezas muestran un desarrollo y desgaste, lo que indica que se trataría de un individuo adulto, asimismo se presentan 03 fragmentos pertenecientes al paladar, los cuales se presentan en estado de desintegración.

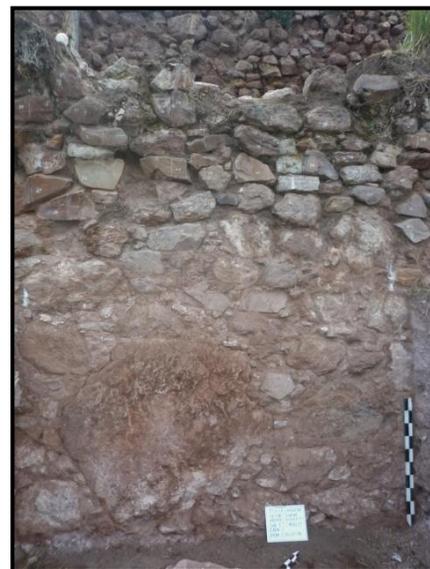
Muro de contención 2 se encuentra a 15.10 m de inicio de trinchera 3 por el perfil NW, tiene un ancho promedio en cabecera de muro de 0.70cm, una altura máxima en esta parte es de 4.10 m tomado desde la cimentación del muro presenta 18 hiladas de líticos de material arenisca rojiza en mayor porcentaje y caliza en menor porcentaje, es de mampostería rústica, asentados con mortero de barro y clastos de roca arenisca a manera de cuña alrededor de cada elemento lítico. Este muro en su gran mayoría ha perdido plomada y los litos están exfoliados por factores ambientales como son la lluvia, el sol y el viento.

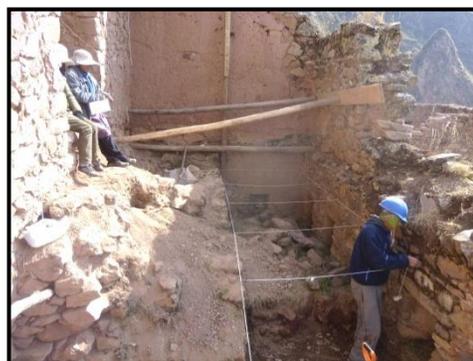
## CAPA I

Corresponde a una capa de color marrón claro de consistencia semi compacta, con presencia de raíces delgadas, también a manera que profundizamos presencia rasgos de quema con carbones recuperados de madera en toda esta capa por las características de irregularidades que presenta esta capa, corresponde a un relleno producto del colapsamiento del recinto alcanzando a una potencia de 1.10m. dentro de su contenido, se registró mínima cantidad de fragmentos de cerámica policromo y monocromo, dentro de esta capa se logró evidenciar dos hornacinas más en la estructura rectangular, una de ellas está colapsado en un 80 % se ha logrado recuperar 10 fragmentos de cerámica inca entre monocromos y policromos.

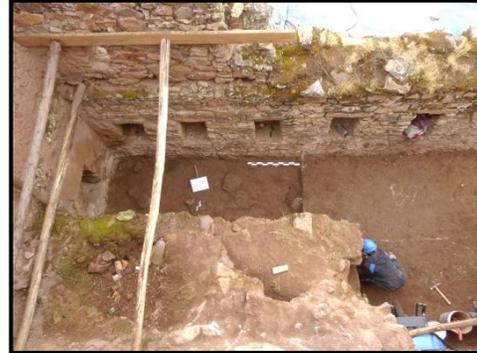
## CAPA II

Corresponde a una capa de color marrón claro de textura limo arcilloso entremezclado con abundante material de restos de quema como carbón y ceniza de consistencia semi compacta, constituido también con elementos líticos diseminados en poca cantidad más en el cuadrante B2, con dirección hacia el vano de acceso para el primer nivel hacia el lado sur del recinto, también encontramos el piso de ocupación en el cuadrante A2 con presencia de tratamiento de piso, evidenciando en los extremos pegado al muro y en las esquinas de dicho cuadrante y esta capa tiene una potencia promedio de 0.15m., dentro de su contenido se registró mínima cantidad de fragmentos de cerámica y un cuerno de venado encontrándose una tierra suelta en el cuadrante B1 haciéndose una cala.

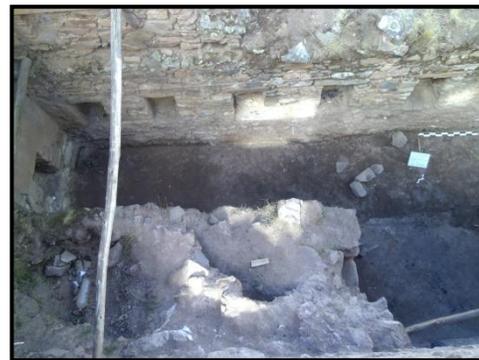
## CAPA III

Corresponde a una capa de color rojizo de textura limo arcilloso entremezclado, también con abundante material de restos de quema como carbón de madera y elementos líticos en poca cantidad, en esta capa encontramos una capa compacta posiblemente sea el piso de ocupación a una potencia de 1.83m a partir del punto cero, por lo cual dejamos la excavación haciendo calas en el cuadrante B1Y B2 esta capa tiene una potencia promedio de 0.12m., observamos un desnivel entre el cuadrante A2 está en un nivel más superior que los cuadrantes B1,B2. En esta capa recuperamos fragmentos de carbón y mínima presencia de carbón.

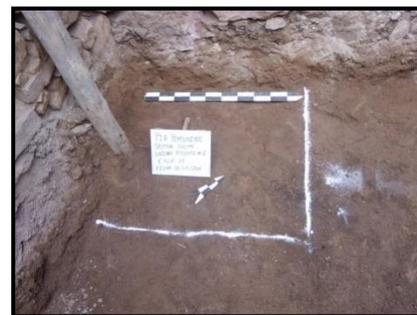
## CALA 01

Se ubica en el cuadrante B1 entre la pared este del recinto 2 interior y el muro de la estructura rectangular tiene un área de 1.65x0.60m. el objetivo de la cala es Para determinar el tratamiento de piso original, la base del muro del recinto a una potencia de 1.80 tomado del punto cero.

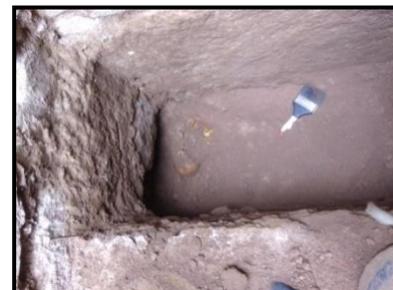
## Capa I

La primera capa estratigráfica es de color marrón rojizo presenta una potencia de 0.20 donde en la arista NW aparece tierra suelta por la cual seguimos profundizando encontrándose solo un fragmento de cerámica en esta capa.

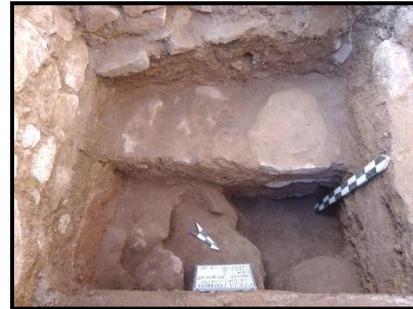
La segunda capa estratigráfica presenta un color marrón rojizo de textura arcillosa, dentro de su contenido observamos que continua el revoque en el lado norte y también aparece el revoque en el lado oeste, a medida que vamos profundizando se evidencia un entierro en posición flexionado a una potencia de 2.40m. Tomando como referencia el punto cero teniendo como asociado a un perro en el lado suroeste del individuo, en estado descompuesto en algunos restos, es un entierro primario en posición flexionado por la dentadura completa con orientación de la cabeza hacia el norte. Ubicándose también la

roca natural.

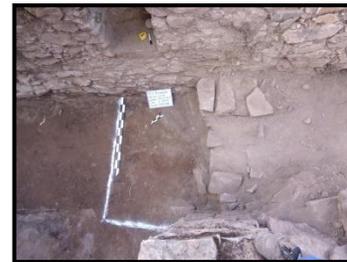
## Cala 2

Se ubica en el vano de acceso para el primer nivel en el lado sur del recinto de un área de 1.50 m x1m. el objetivo de la cala es para determinar el ancho y la altura del acceso para el primer nivel del recinto(R-2).

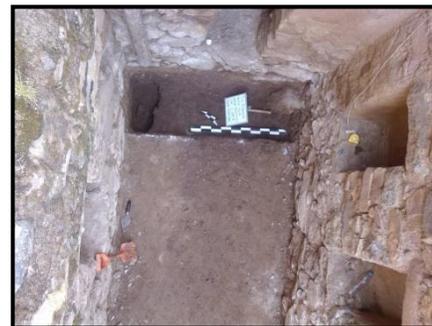
## Capa I

Es de color marrón rojizo de textura limo arcilloso, se evidencia un muro que va de oeste a este de 1.40 de largo por 0.60 de ancho a una potencia de 2.45 tomando del punto cero, este muro se evidencia en el cuadrante B2, este muro es a manera de escalita, ubicándose también una estructura al extremo oeste de la cala mostrando, que el cuadrante A2 está en un nivel superior que el piso y está asentado sobre líticos.

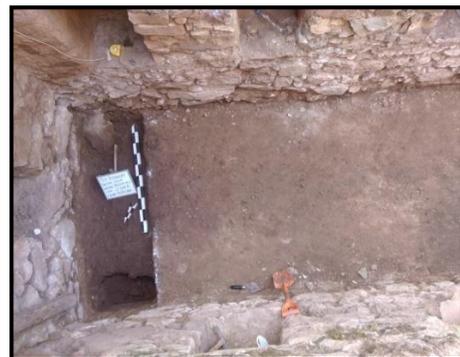
## CONTEXTO FUNERARIO 2.

Este contexto se ubicó en la arista del lado NW debajo de la estructura rectangular que sirvió como piso del segundo nivel del recinto, en un área de 0.6m por 0.40m y a una potencia de 2.40m tomados desde el punto cero, en la capa III, en las coordenadas UTM (WGS 84) 8527013 N 0796621E 3622 msnm. Se encontró como asociado a un perro que está ubicado al lado SW del individuo su cráneo con dirección hacia el norte (hacia el individuo). Del individuo se puede apreciar que está en posición flexionada con orientación hacia el Norte contando con todas sus piezas dentarias y algo especial es que en el cráneo en la parte occipital derecho se encuentra un agujero, probablemente sea una trepanación craneana, también podemos observar que la mayoría de sus restos óseos están en descomposición por

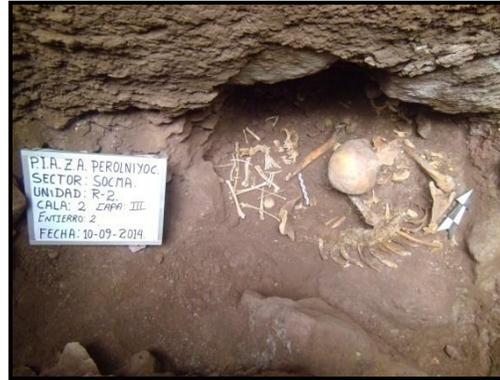
lo que no se encuentra completo sus extremidades tanto superiores e inferiores. Del análisis se pudo deducir es un entierro primario en posición flexionado que tiene como asociado a un perro en el lado NW y la causa de su muerte probablemente sea por el agujero en el cráneo ya que no pudo haber resistido a la operación. No se registró arquitectura elaborada, las cuales se encuentran en la capa 3, suelo estéril.

Se presentan 27 piezas dentales aisladas, superiores e inferiores, entre las cuales se aprecian incisivos centrales, laterales, caninos, premolares, molares y terceros molares, las piezas muestran un desarrollo y desgaste, lo que indica que se trataría de un individuo adulto, para su mejor conservación del entierro se decidió en hacer un registro detallado, y dejarlo in situ para futuras investigaciones.
