INFORME FINAL RECUPERACION DEL MONUMENTO VIRREINAL RELIGIOSO TEMPLO SANTIAGO APOSTOL DE CCORCCA PROVINCIA Y DEPARTAMENTO DE CUSCO

**PROYECTO DE INVESTIGACIÓN ARQUEOLÓGICA: PLAN DE MONITOREO ARQUEOLOGICO DE LA OBRA
“RECUPERACION DEL MONUMENTO VIRREINAL RELIGIOSO TEMPLO SANTIAGO APOSTOL DE CCORCCA PROVINCIA Y DEPARTAMENTO DE CUSCO”
INFORME FINAL**

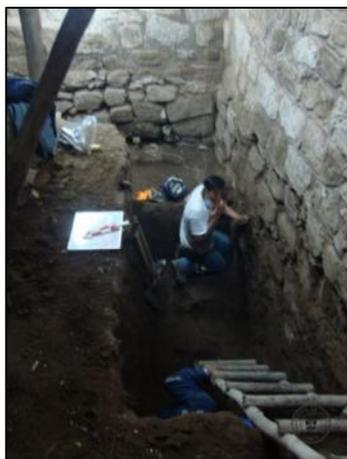
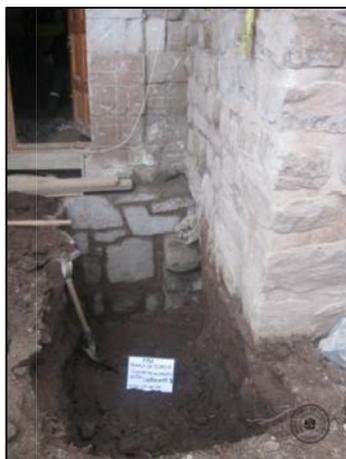
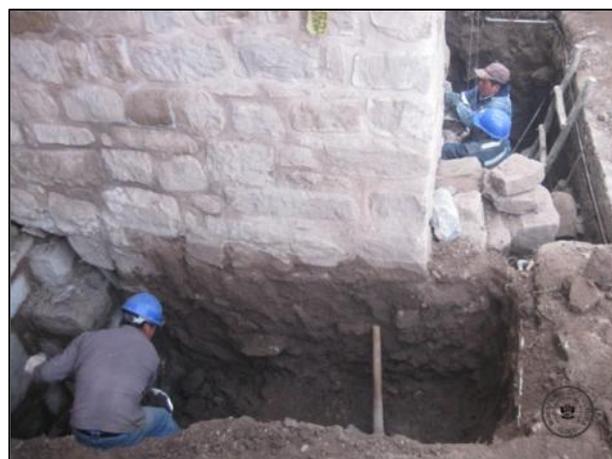
Con respecto a los trabajos de Monitoreo Arqueológica en el proceso de los trabajos preliminares realizados por los trabajadores del Componente de Restauración Arquitectónica. Se recorrió a pie la zona para detectar si hubiera presencia de evidencias Arqueológicas prehispánicas en las actividades referidas a la apertura de zanjas y excavación; donde se registró gráfica y fotográficamente. La inspección del Monitoreo se dio junto con los trabajos de Investigación Arqueológica por parte del mismo arqueólogo.

Vista de Monitoreo Arqueológico permanente y registro gráfico.

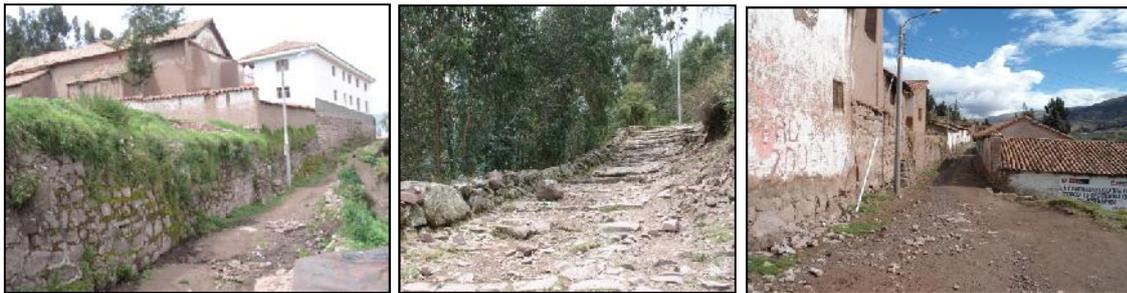
Este camino, como se informó más adelante, ha sido alterado en su calzada, habiendo desaparecido en este tramo (anexo al Templo) por cuanto la necesidad de desarrollo urbano ha logrado bajar la rasante de la vía, desapareciendo de esta forma toda evidencia de calzada. Sin embargo, reaparece la calzada a la altura de la portada colonial dirigiéndose hacia el este. El trayecto de este camino prehispánico también asocia a un espacio de carácter sacro para los antiguos pobladores de la zona, pues pasa muy cerca del espacio de pinturas rupestres, sitio arqueológico cuya cronología evoca a los primeros pobladores del Cusco.

Este camino parte del Cusco y conduce a la localidad de Huanquite y Paruro, y de allí se dirigía hacia Arequipa.

Proyeccion del Camino Qhapaq Ñan.

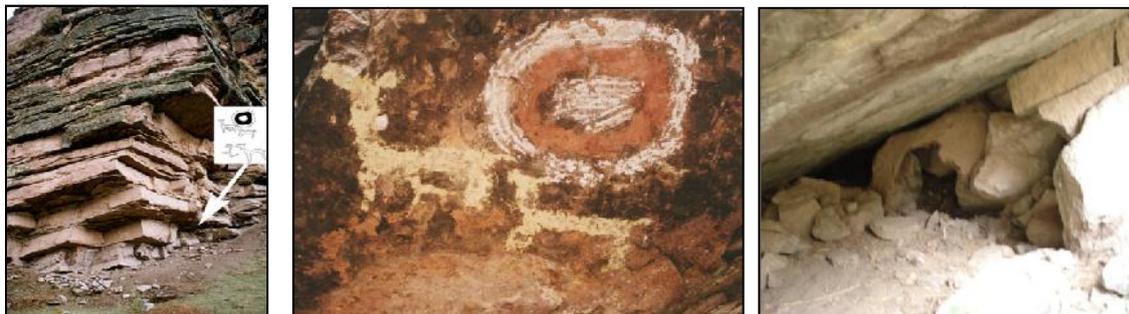
Por los elementos iconográficos presentes (camélidos asociados a un círculo concéntrico) y el estilo tosco de las figuras, así como por el hecho de que anteriormente existían chullpas adosadas a la pared rocosa por debajo de las pinturas, clasifico el sitio como perteneciente a la época Inca. Tanto en términos estilísticos como temáticos representa un patrón pictórico recurrente que se repite, con ligeras variaciones, en diferentes lugares del departamento del Cusco.

Detalle de las pinturas rupestres Pintura rupestre-Intiyoq Marascay en la zona. Der. Vista del sitio arqueológico de Ccorcca, donde existe pintura rupestre.

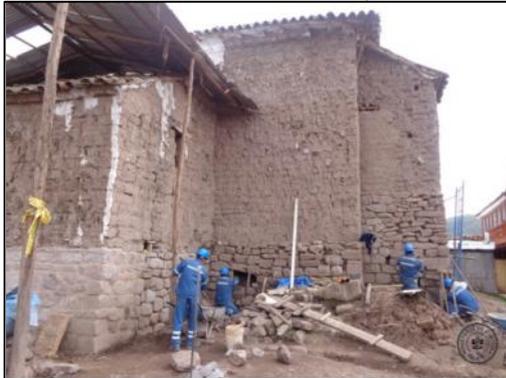
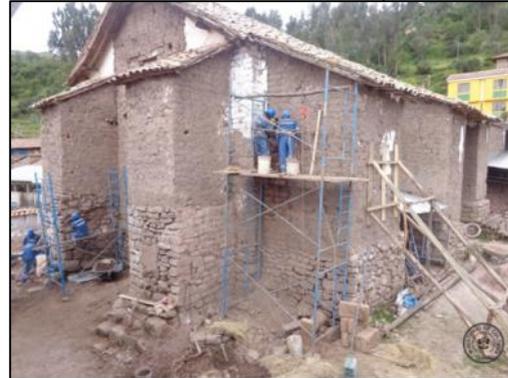
el muro ha sido tratado y calzado con adobes nuevos, en casi toda la estructura del Templo. La sobre cimentación alcanza a una altura de 1.40 m. y está según se observa es de piedra arenisca de cantería de la zona.

Detalle de los trabajos de calzadura en los sobrecimientos, cimienos y muros del Templo.

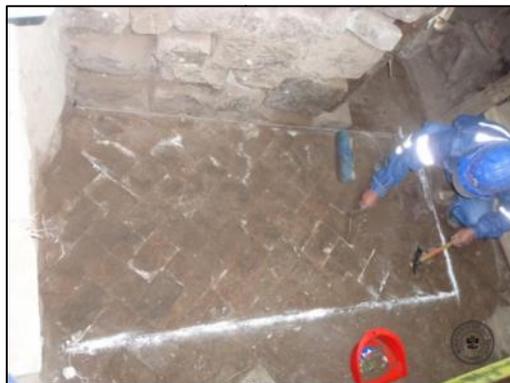
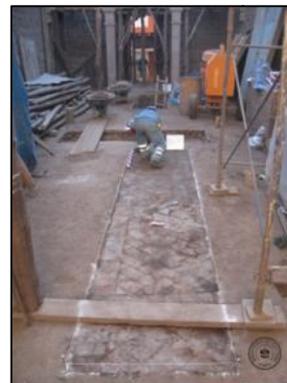
Los **pisos** se identificaron al interior de la nave en ladrillo pastelero, el diseño es en espiga, y tiene como ribetes delimitando espacios bandas de ladrillos de manera horizontal, sus dimensiones son 0.20 x 0.125 x 0.035. Se registro también pisos de ladrillo pastelero en la sacristía, diferenciándose de los de la nave por ser de tamaños mayor (0.33x0.13x0.035).

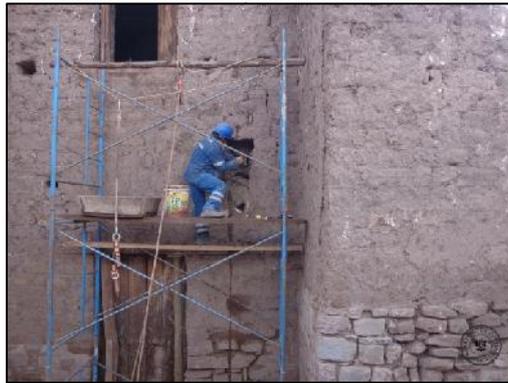
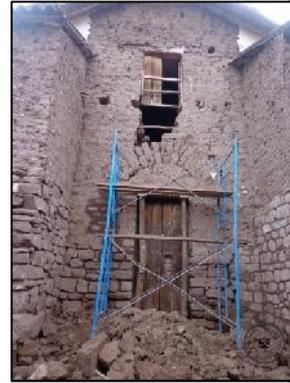
El **frontis** (muro de pies), en adobe, tiene una puerta que habría sido reducida de una portada en arco, conforme se observa por dentro en el Sotocoro, la puerta es de madera con clavos de hierro hechizos. Sobre esta puerta se mantiene una ventana que ilumina el coro alto, mantiene el abocinado, lo que caracteriza a las construcciones coloniales. Otro detalle del muro frontal fue la existencia de dos contrafuertes que flanquean la portada.

Trabajos de calzadura de muros en el ingreso principal al Templo con el objetivo de recuperar la estructura original

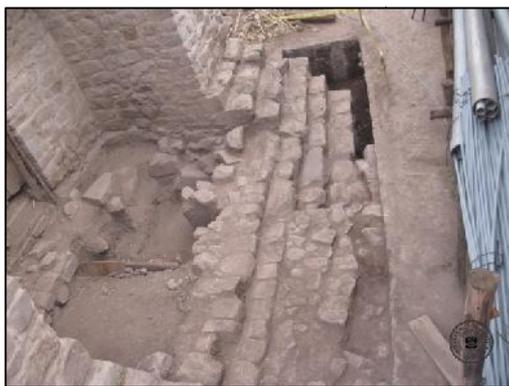
- La limpieza integral, remoción y eliminación del material excedente (moderno) en el espacio que conformaba el muro de pies.

- Recuperación del piso original que estaba comprendido por graderías en un número de 04 hileras que permitió el acceso al Templo.

- En cuanto a los contrafuertes estos no cumplían dicha función ya que fueron solo adosados mas no presentaron amarres que pudieran darle estabilidad a la estructura del Templo lo cual esto fue causa de deterioros y fisuras que presentaba anteriormente.

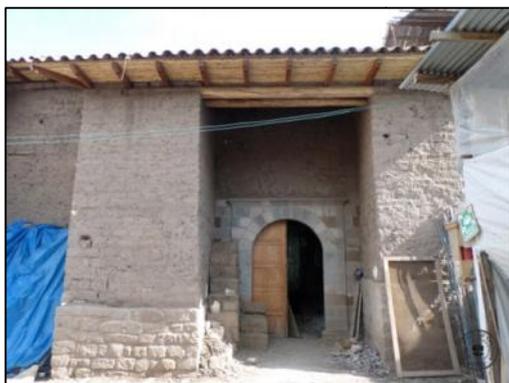
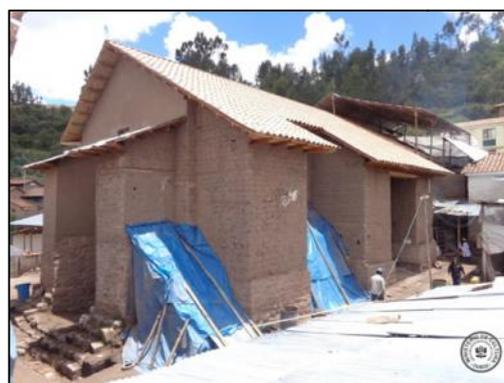
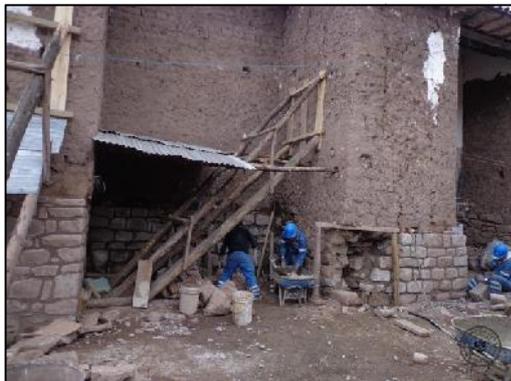
En base a la evaluación efectuada así como a la información escrita y gráfica, se realizó la intervención detallada realizando las siguientes actividades que corresponde al Sector donde se ubica el muro de la Epístola, en donde se realizó las siguientes acciones

- Se realizó la prospección del piso original Sector lateral derecho; con la finalidad de restituir el área correspondiente a este espacio lo cual permitió una mejor interpretación de ocupación del Monumento. Teniendo en cuenta las evidencias culturales y estructuras murarias asociadas que se hallaron.

- Limpieza integral del Sector; en los espacios adyacentes a los mismos que actualmente conforma el Sector lateral del muro de la Epístola.

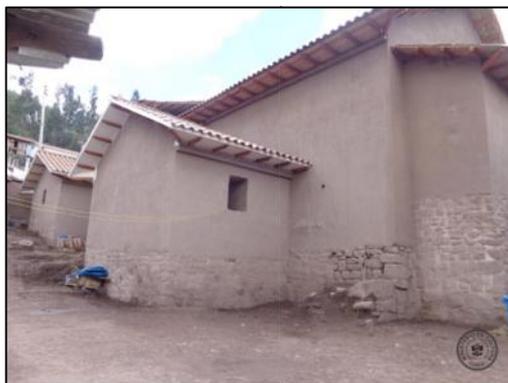
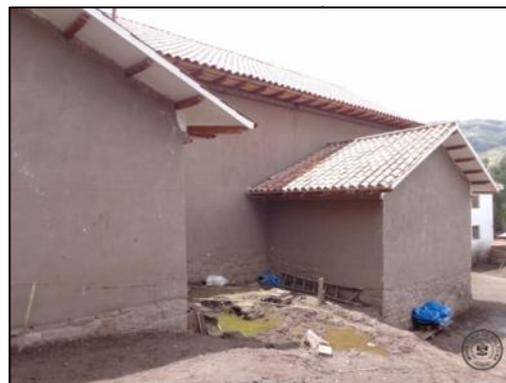
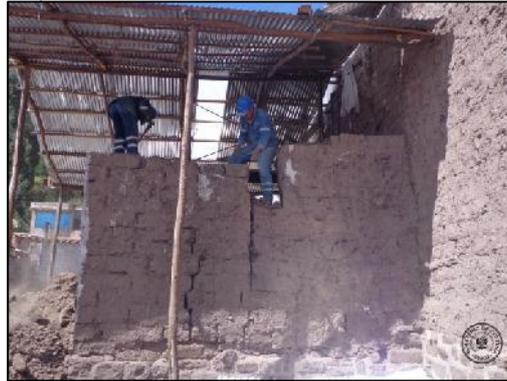
Que corresponde al Sector del muro del Evangelio Sector externo del Templo se realizaron los siguientes trabajos:

-Se realizó la prospección del piso original Sector lateral derecho; con la finalidad de restituir el área correspondiente a este espacio y permitió una mejor interpretación de ocupación del monumento. Teniendo en cuenta las evidencias culturales y estructuras murarias asociadas.

En cuanto a los techos de las capillas del Baptisterio y de la Sacristía se modificó el techo a dos aguas con la finalidad de mantener la misma estructura original previa autorización por parte del Supervisor de Obra ya que se encontró con un techo a una agua lo cual no permitía la armonía con el templo original.

- La limpieza integral de la vegetación existente remoción y eliminación de los mismos, material excedente; que se encontraron en los espacios adyacentes que conforman el Sector lateral del muro del Evangelio.

-Se trabajó en áreas donde se ubicaron niveles de pisos y sistema de construcción y uso de ocupación cultural; lo cual se evidencio el primer piso de ocupación a 1.00 del nivel del piso actual esto con el objetivo de ampliar espacios para sus entierros. En base a las evidencias encontradas a nivel de superficie, cimentación y sobrecimentación se trabajó a una profundidad de hasta 3.20 metros en toda su longitud.

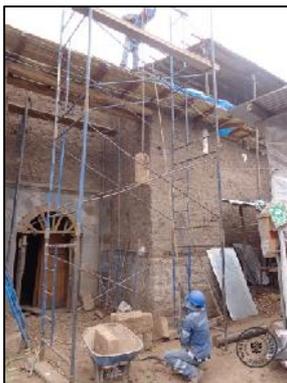
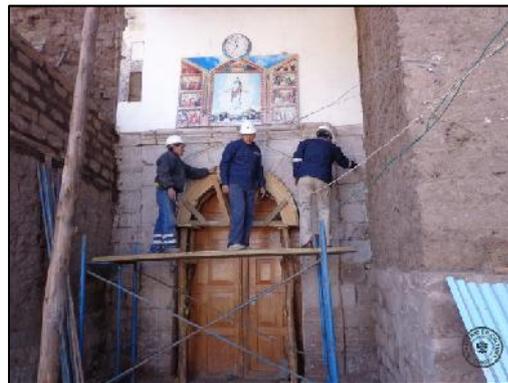
En la portada del ingreso lateral se realizó la restitución de algunos elementos líticos ya que estos se encontraron con fisuras y algunos elementos fracturados lo que permitían que la portada con el tiempo se desplome, cabe indicar que la portada fue una estructura posterior y que no se ha construido paralelo al templo.

Efectuó previamente el análisis estructural de la cimentación y estructuras murarias del frontis principal del Templo la limpieza integral, del material excedente que se encuentre en los espacios que actualmente se proponen como unidad de excavación.

Se propuso un tratamiento adecuado en las zonas que presentan diferencia de niveles de pisos en Sectores donde la humedad y lluvias afectaron el espacio y las evidencias arquitectónicas y culturales (áreas libres) viabilizando que estos Sectores se mantengan sin humedad, a una profundidad hasta 1.50 metros en toda su longitud.

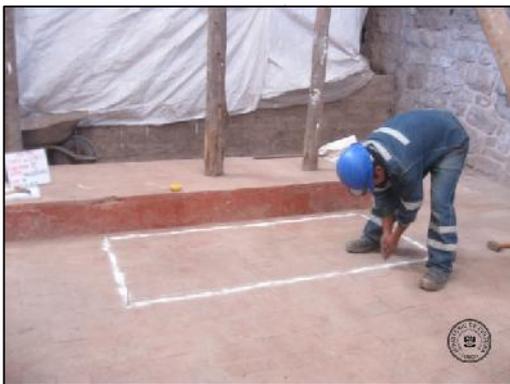
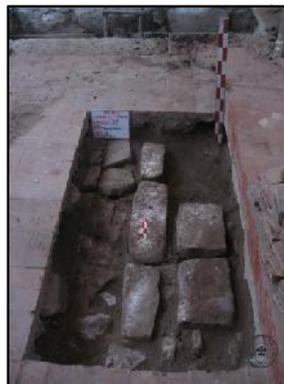
La unidad de excavación se ubicó en la parte central del Presbiterio, en la base de la berma como antesala al espacio sagrado al Presbiterio, solo responde a un peldaño que elevan el nivel del presbiterio. Este tiene características modernas que dan acceso al espacio del Altar Mayor; el trazo será de forma horizontal con un ligero desnivel de Norte Sur. UE que se trabajó con la finalidad de verificar los pisos de ocupación y recuperar material cultural. A una profundidad de 2.00 m en toda su longitud. Área en donde se efectuó una Investigación Arqueológica a profundidad para poder reconocer el sistema constructivo de los pisos y ocupación en el cual se ha registrado en el lado izquierdo de todo el área del presbiterio un segmento de piso original que estuvo a 0.30 cm del piso actual encima de este se realizó la construcción contemporánea. La excavación Arqueológica ha determinado solo la presencia de elementos líticos dispersos que sirvieron solo de relleno para la construcción contemporánea del nuevo presbiterio. Se efectuó la conservación de pisos y estructuras murarías-paramentos ubicados en el proceso de la Investigación estudio que nos indicó las afectaciones para su intervención estructural y arquitectónica.

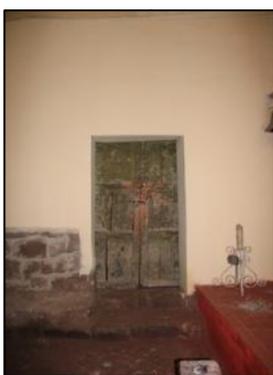
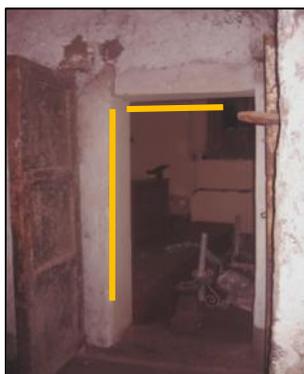
La **sacristía** ubicado en el muro del Evangelio, conforme a los prescriptos de la religión católica, el acceso es una puerta en arco de medio punto con una puerta de madera muy antigua, la cual ha sido alterada en estos últimos tiempos (finales s. XX) reduciendo en su tamaño original y rematado con adintelado moderno. Igualmente, el ambiente de la sacristía sirve de acceso hacia el pulpito, habiendo sido alterado de esta manera el muro del Evangelio para lograr este ingreso, por cuanto inicialmente se hacía desde la nave del Templo. El piso de la sacristía es de ladrillo pastelero de dimensiones variadas más grandes que la nave. Observándose el piso de la sacristía

Otro detalle de este ambiente es la adición de podios al interior, los cuales rodean los muros laterales y ahora están también dañados por la humedad muro norte de la sacristía, alcanzando hasta una altura de 3 m., debiéndose esta humedad por la presencia de una masa de tierras acumuladas hacia el área externa del edificio, y que justamente en el muro de la sacristía presenta su máxima acumulación.

Detalle de la Puerta de Acceso a La Sacristía con Evidencia de Alteraciones en su Estructuras.

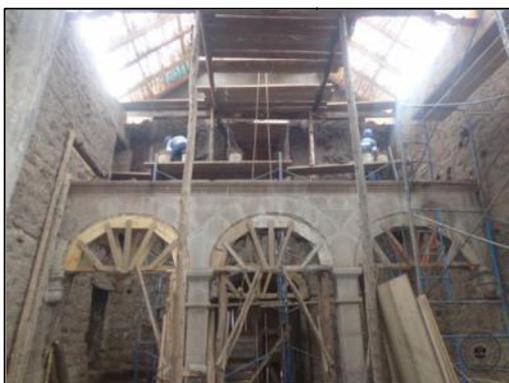
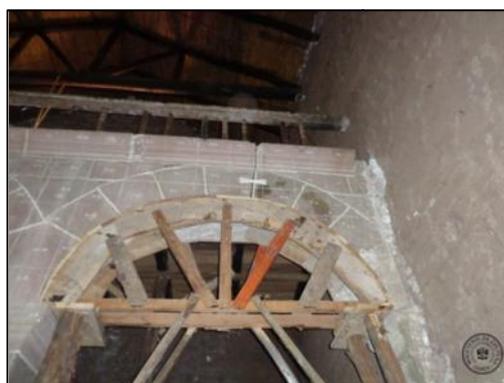
Separado de la Nave por una arquería de piedra, de tres arcos de medio punto. Presenta piso de ladrillo pastelero observándose hacia el muro de la Epistola una escalinata de piedra de 5 escalones lo cual han sido restituidas por presentar algunos elementos líticos fragmentadas y con fisuras que conducen al Coro a través de una puerta adintelada con una puerta tabloneada y tapiada lo cual ha sido habilitada para el ingreso al Coro .

Se efectuó un análisis estructural en base a la secuencia de pisos existentes y el muro del muro de pies y contrafuerte. Se efectuó la conservación de pisos y estructuras murarías-paramentos

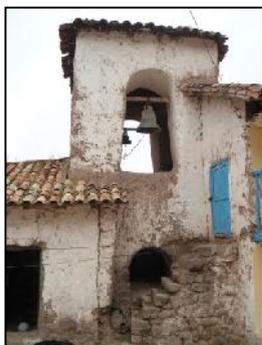
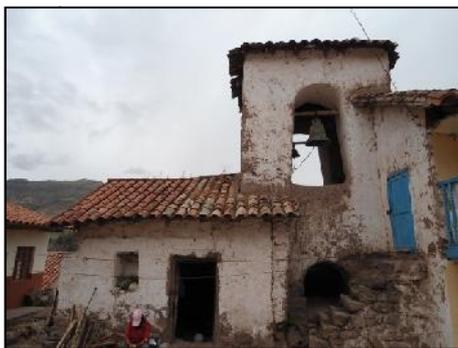
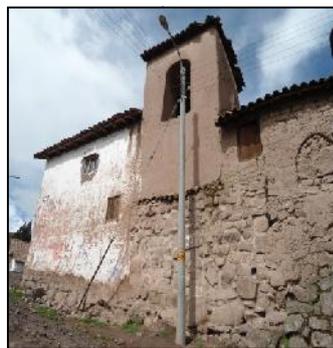
Esta tipología constructiva manifiesta un estilo bastante tardío, el cual podría suponer que habría existido otra torre anterior, y que posiblemente por razones de antigüedad se habría derruido y construido otra nueva, por cuanto se observa hacia la parte posterior del edificio que corta la barda y se superpone por sobre la misma.

Esta estructura ahora se encuentra alterada visualmente por cuanto existen dos edificaciones que se adosan estos muestran abandono.

Detalles de la Construcción de la Torre Exenta y grado de Afectación en la Parte Posterior de la Torre.

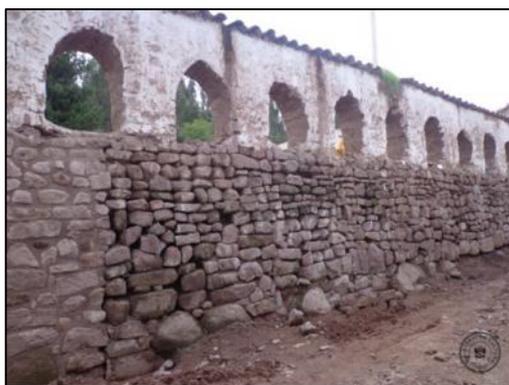
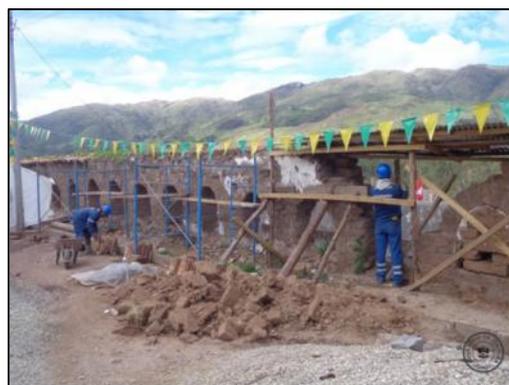
Un segundo momento lo constituye la barda del frontis del Templo, el cual podría corresponder a periodos más recientes, posiblemente s. XIX, el cual ha sido reconstruido en la década del 80 del siglo pasado. Esta reconstrucción ha sido propiciada por los lugareños, por cuanto la barda existente ya estaba derruida, Habiéndose reconstruido una nueva con las características de la antigua, y las características de la existente en la plaza, siguiendo el alineamiento de la barda pre existente, lográndose una reconstrucción arquitectónica de un elemento de carácter patrimonial sin Investigación Arqueológica que valide este criterio “restaurativo”.

La Inv *Trabajos que se han venido realizando en la Barda Perimetral, para darle consolidación y* le
excav *restitución de algunos faltantes.* el
proceso de construcción asociado a los muros que integran las bardas, el objetivo de las unidades fue reconocer la secuencia y proyección de su piso registrando la ocupación, y material cultural que se asocia, a una profundidad de 1.80 m.

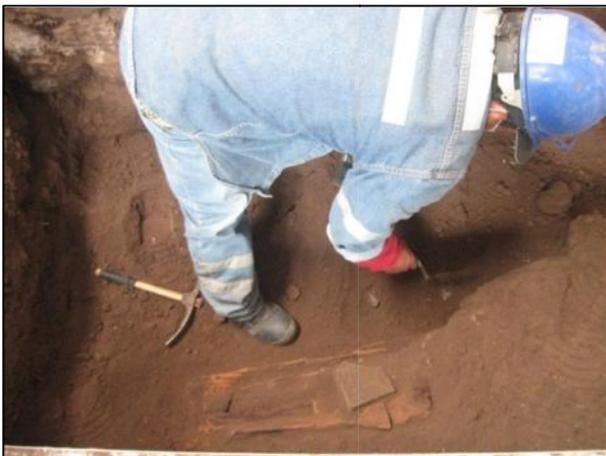
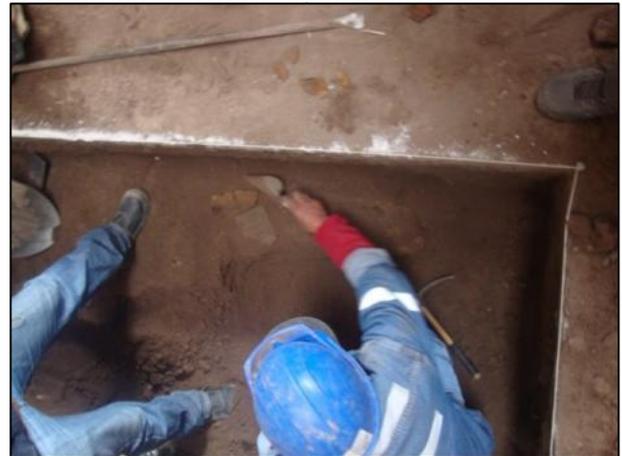
Capa I: Encontrándonos en la capa I a 0.40 cm de profundidad tomada desde el terreno, se evidencia la indicio de un ataúd de madera agrietado, aparentemente de niño por el tamaño, realizando el registro arqueológico.

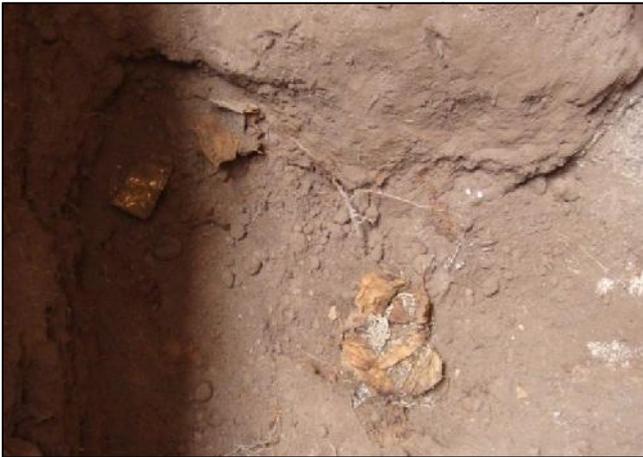
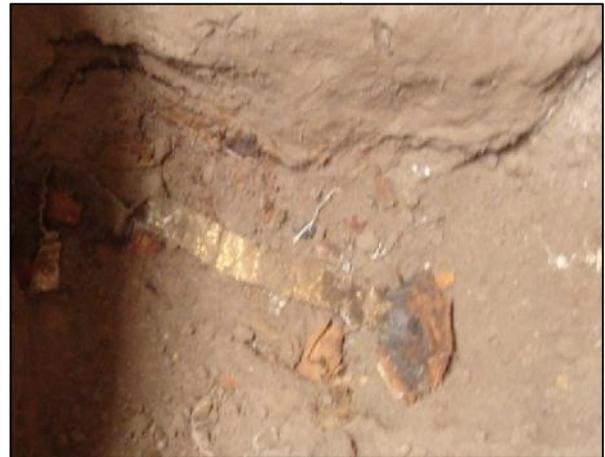
A una profundidad de 0.60 cm se realiza el registro arqueológico del ataúd presentando una forma trapezoidal las medidas de 0.74 cm de longitud de largo, 0.25 de ancho de cabecera, y 0.15 cm de ancho de pie.

En la cabecera del ataúd a 0.03 cm se halla restos de franjas de telar con rombos de color turquesa con hilos amarillos y hiervas como si hubiera sido envuelto en un atado.

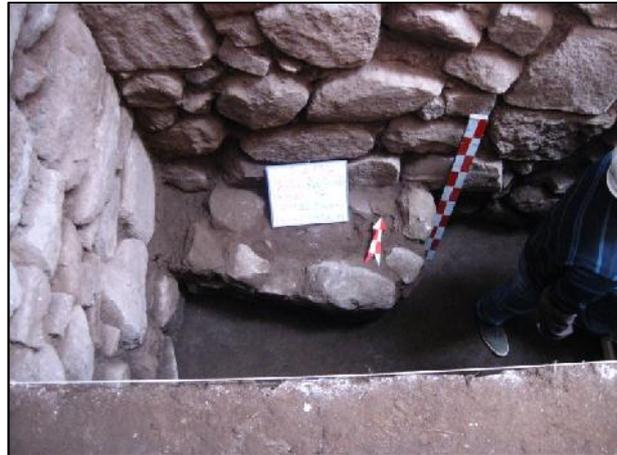
PISO FINAL I: este piso inicial final, se encuentra a una profundidad de 2.07 y contiene sobre su extensión (CAPA IV) un ordenamiento de piedras, a manera de entierro, ubicado en la esquina NW de la unidad, se realiza el respectivo registro y se procede a levantar para descartar posible entierro. Al ser desmontado no se llegó a evidenciar material cultural.

PISO FINAL II: Este segundo piso final, se encuentra a una profundidad de 2.56m. y contiene sobre su extensión (CAPA IV), con una cierta cantidad de piedras extendidas sobre esta superficie, el cual no tiene relación alguna con la pila de piedras que se encuentran en el PISO INICIAL FINAL, debido a que estas dos están separadas por tierra de un espesor de 0.53m.

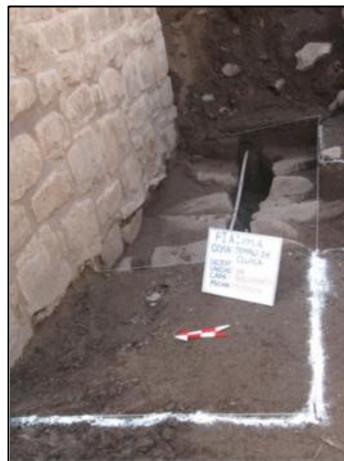
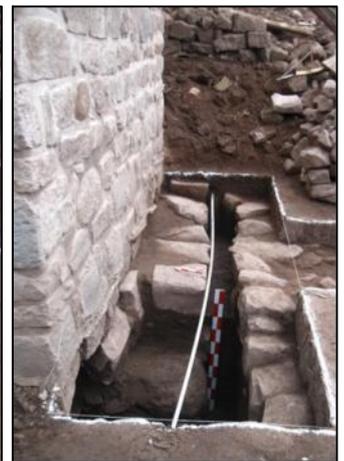
Capa II: Presenta tierra compacta, donde se evidencia restos de cerámica fragmentada se realiza una cala en el muro del contrafuerte n° 03 con el objetivo de verificar la secuencia de este, donde se hallan rocas a manera de relleno.

Realizando la excavación Arqueológica muro del contrafuerte y de la profundización de cimiento se observa que el contrafuerte fue edificado posteriormente a la del Templo. Al inicio de la excavación se podía apreciar la estructura de las piedras a manera de un canal de agua para descartar esta posibilidad se llegó hasta el suelo firme de tierra no encontrando el cimiento de roca.

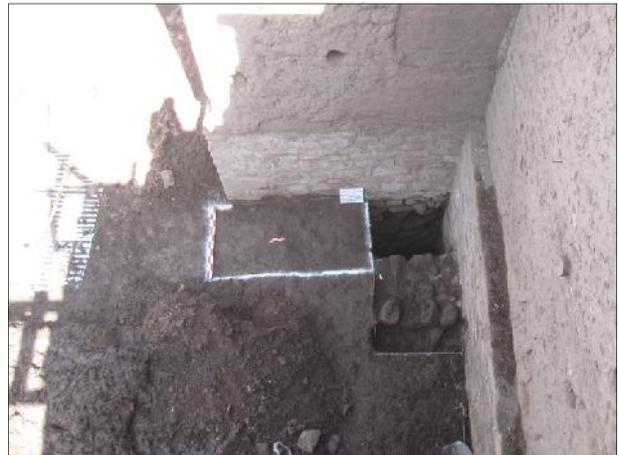
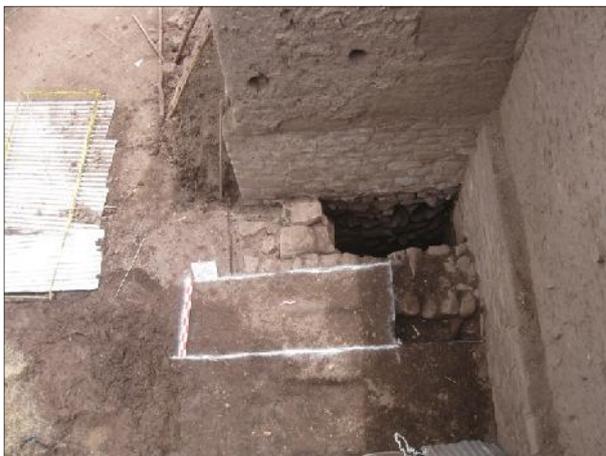
1° Ampliación: 2.00m x 1.00m, se realizó en la esquina SW, de la unidad para corroborar la presencia de cabeceras de muro que se halló fortuitamente durante la apertura de la excavación en el cual se observan que se prolongan hacia el lado sur de la unidad, esta primera ampliación para observar el cimiento del contrafuerte.

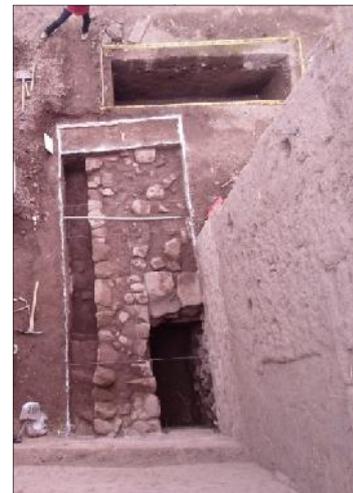
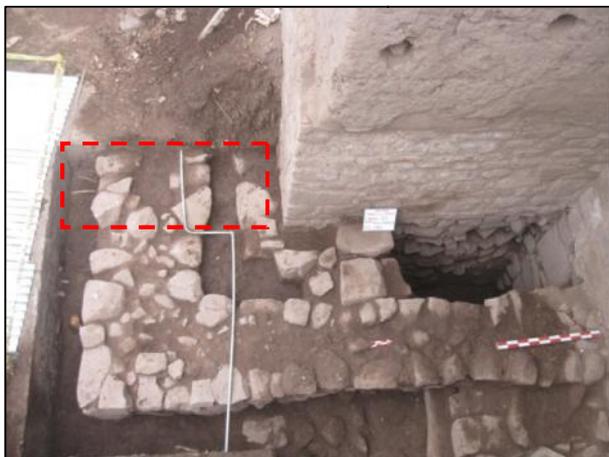
5° Ampliación: 2.00m x 0.50m, el mismo procedimiento pero con dimensiones solo de 0.50 m para determinar la continuidad del muro ya que se observa que este se prolonga a lo largo del contrafuerte N° 03.

6° Ampliación: 2.00m x 1.00m, la última ampliación se realiza porque ya se observa la esquina del muro evidenciado con el que podemos deducir que posiblemente esté esta continuando.

El muro evidenciado en las ampliaciones que se ha realizado en la Unidad N° 10, que corresponde a un número de 06, se ha determinado que el muro pertenecía a los cimientos de un recinto de forma rectangular contemporánea que formaba parte de una posible torre que ha sido construido en los año 80 aproximadamente, información recogida por parte de un comunero antiguo de la zona, y corroborada con las excavaciones Arqueológicas

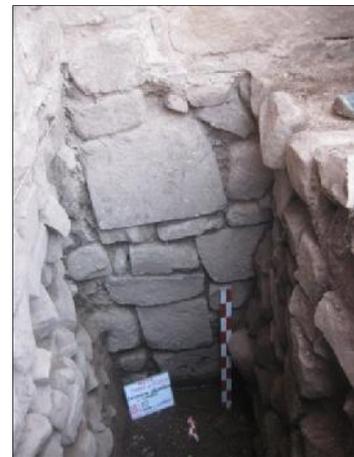
Perfil Oeste: Se presenta el muro del cimiento del contrafuerte n° 03, con una estructura rustica se observan 08 hileras de piedras edificadas. Su profundidad llega a 1.53 m desde la superficie.

Perfil Este: Se presenta la cara externa del muro hallado se observan 09 hileras de piedras edificadas, todas de un similar diámetro con una orden aparente, su profundidad llega a 1.60 m de la superficie.

En esta unidad denominada como UE-10 se llega a evidenciar un muro donde posiblemente se quiso realizar una torre o alguna estructura arquitectónica, el cimiento del muro se presenta con una longitud tomada desde el muro de la Epístola dirigido hacia el SUR del Templo de 4.52 m, donde continua su estructura para cerrar un muro interno dirigido hacia el OESTE del Templo con una dimensión de 2.52 m. Presenta una potencia de muro que varía de 1.26m a 0.71m, el muro se presenta y edifica dirigida desde el contrafuerte n° 03 hacia la cara interna del muro con una dimensión de 0.85 m.

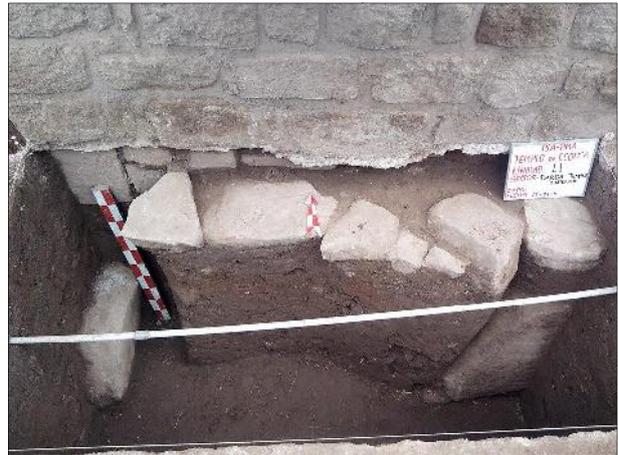
Perfil Norte: Se encuentra ubicada el cimientto del contrafuerte N°04 con rocas de mediano tamaño sin orden aparente, en su superficie presenta el mínimo comportamiento del trabajo de excavación arqueológico realizado en el contrafuerte N° 05.

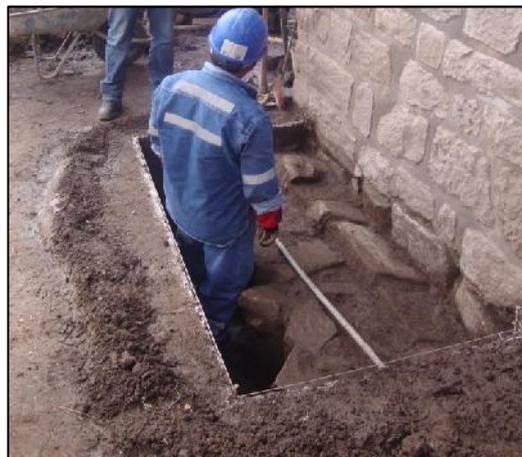
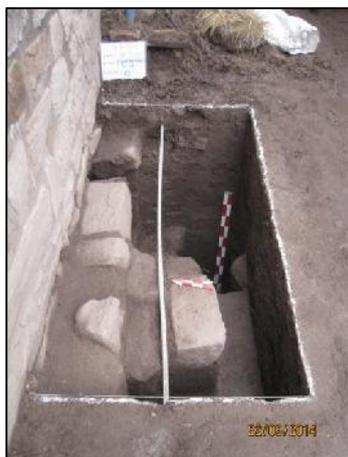
Capa II: Se realiza una cala de 1m x 1m presenta tierra de color marrón clara, y su morfología; es suelta, y de fácil desprendimiento, se procede a retirar algunas piedras del cimiento llegando a una profundidad de 1.60m, observando Capa II y llegando a la capa final.

Realizando la excavación Arqueológica muro del contrafuerte y de la profundización de cimiento se observa que el contrafuerte fue edificado posteriormente a la del Templo. El trabajo de construcción del contrafuerte no fue realizado por personal profesional, por la forma estructural que presenta en parte central del contrafuerte se tiene un relleno de piedras pequeñas y el mortero de barro de textura suelta, para la fecha tiene un desprendimiento dentro del muro.

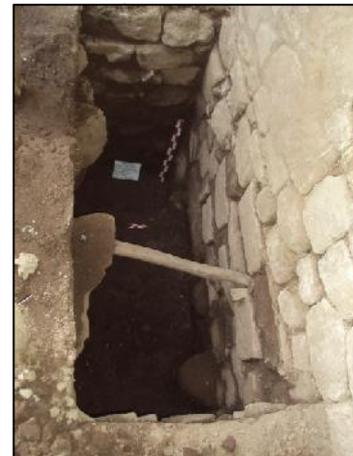
Durante la apertura de zanjas, se determinó que en el muro de la Epístola si presenta cimentación con una profundidad de 2.00 m. En los dos perfil Norte la cimentación presenta un pandeamiento de 0.05 a 0.15 m. de regular estado de conservación, en el perfil Oeste presenta un pandeamiento 0.10 m. en regular estado, en los dos perfiles presenta humedad por presentar filtración de agua. La arquitectura presenta un aparejo rustico conformado por piedras de regular tamaño y mortero de barro, posteriormente se procederán a realizar trabajos de calzadura.

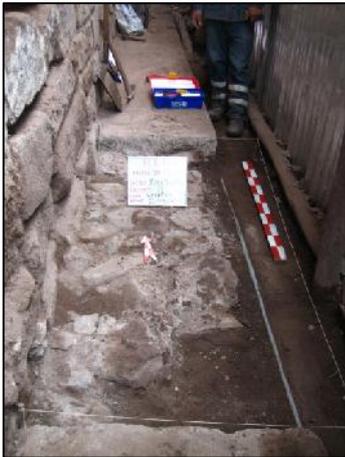
Capa II: Se observa un empedrado de rocas de menor tamaño con mortero de cemento está realizada en una época contemporánea, en medio de la unidad se halla un tubo de agua a 0.80 cm del muro hacia la vereda.

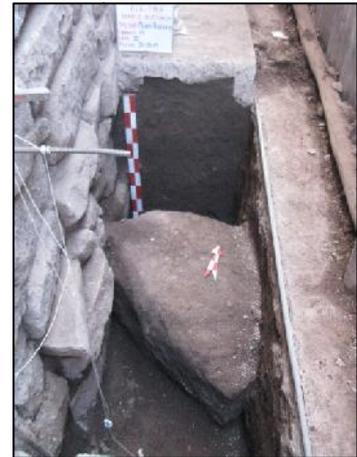
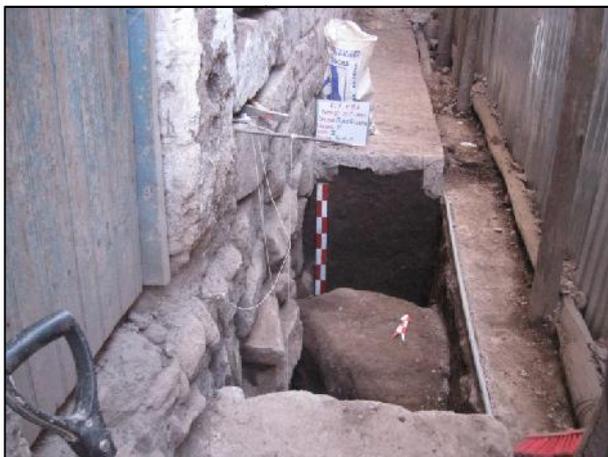
Capa III: Presenta tierra húmeda de color marrón compacta no se halla evidencia de material cultural ya que esta la vereda fue realizada en la actualidad realizando trabajos de obras donde disturbaron todo el terreno, finalizando la capa III se observa el indicio de una roca de gran tamaño de forma trapezoidal de 0.75 cm x 0.78 cm.

Al parecer esta roca no es original de lugar ya que se encuentra encima de otras rocas más pequeñas, pudo ser ubicada de manera fortuita.

Para proseguir y llegar a la profundidad total se realizara una cala dirigida hacia el sur de la unidad para tener el espacio adecuado para la excavación y poder llegar al cimiento del muro y suelo firme.

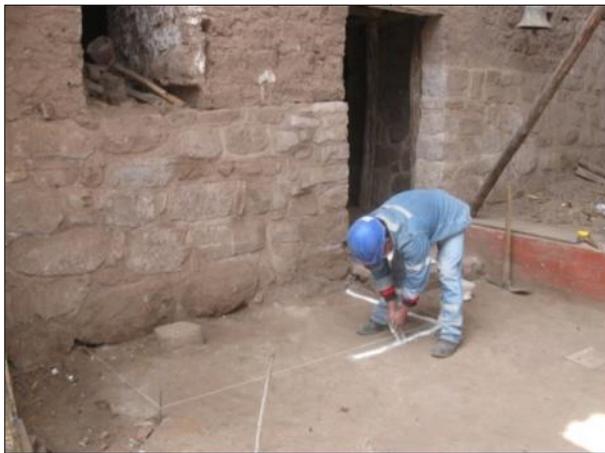
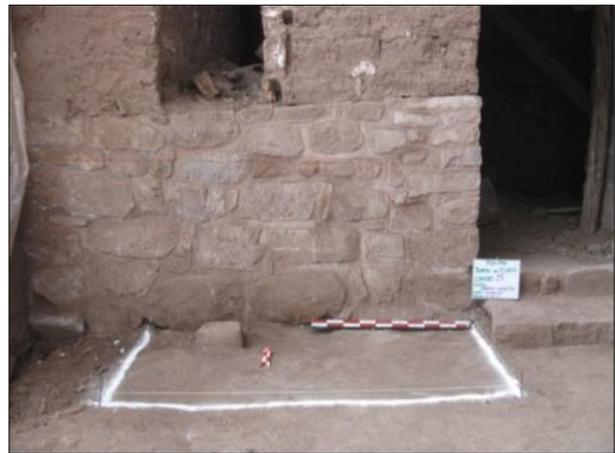
SUPERFICIE: Se halla en un área ligeramente plana, de superficie llana, dirigida al oeste de la unidad se observa evidencia de material cultural lítico el cual corresponde al soporte del pulpito de dimensiones 0.23 x 0.21m presentando en el medio un hoyo donde va encajado el pulpito con 1 diámetro de 0.23m.

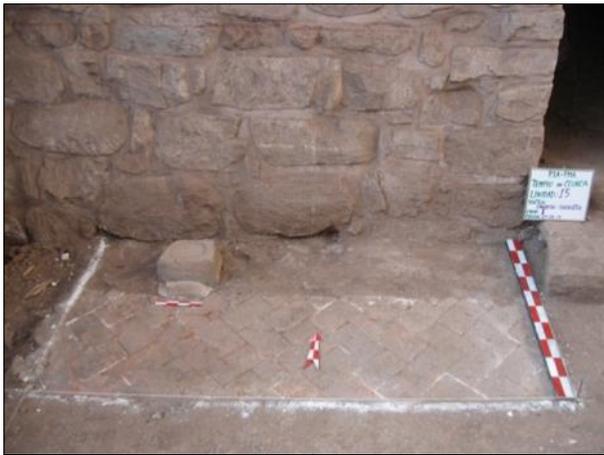
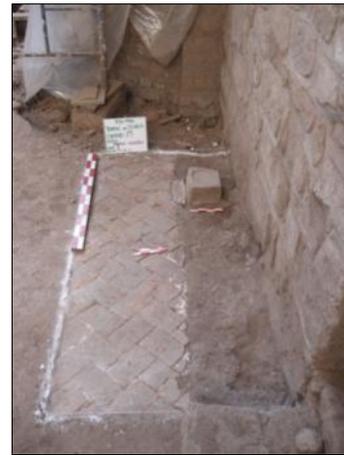
CAPA I: Presenta una potencia que varía de 0.03m a 0.04m de tierra suelta combinada con ladrillo pastelero.

El ladrillo pastelero abarca un área de 2.00m x 0.59m y el resto de la unidad presenta tierra de dimensiones de 2.00m x 0.41m.

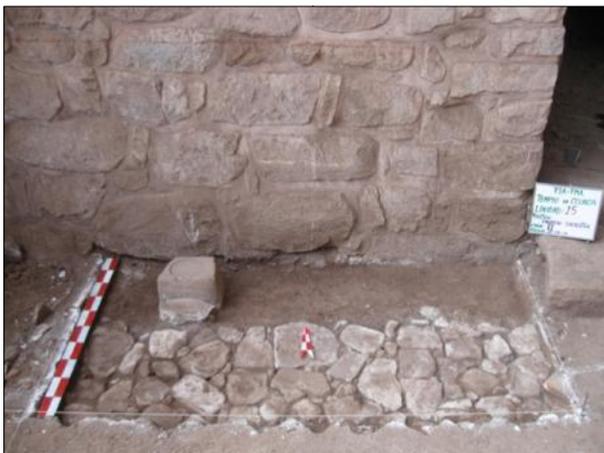
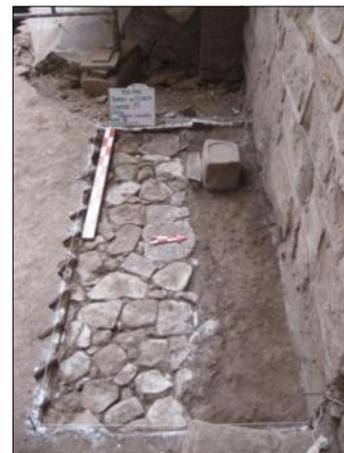
CAPA II: Presenta una potencia que varía de 0.06m a 0.12 m, presenta un empedrado de rocas medianas y pequeñas, la capa II ocupa de empedrado de 0.59 m x 2.00 m el resto se presenta como un relleno de tierra.

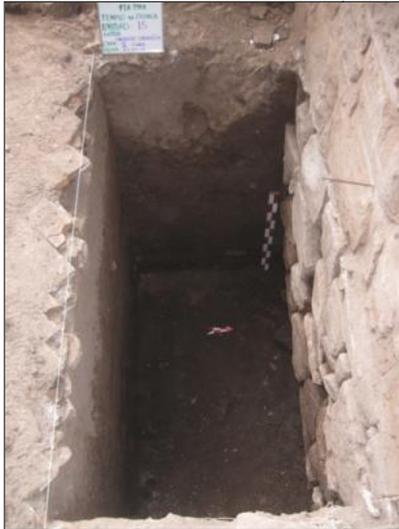
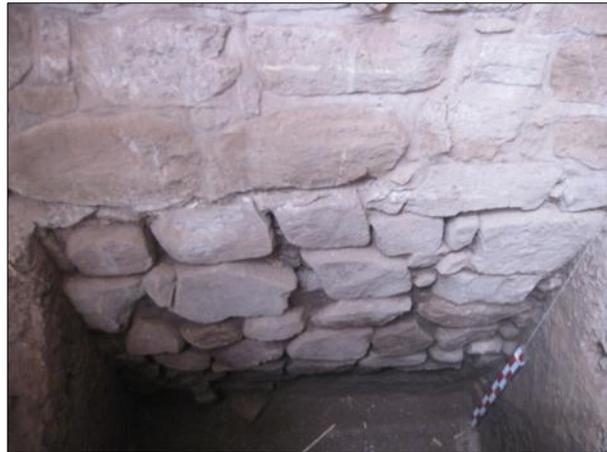
En superficie se realizó el registro de la base del pulpito, llegando a la capa II del empedrado para poder proseguir con la excavación se procede a levantar el material lítico para luego ser evaluado.

Se observa el cimiento del muro de la Epístola que también pertenece parte de la Capilla de la Sacristía, se presentan piedras medianas de 10 cm y 30 cm las más grande con dimensiones de 45 cm a 60 cm, ubicadas de manera rustica con mortero de barro, donde se observan 07 hileras de piedras, donde llegamos a una profundidad de 1.96 cm culminado el cimiento.

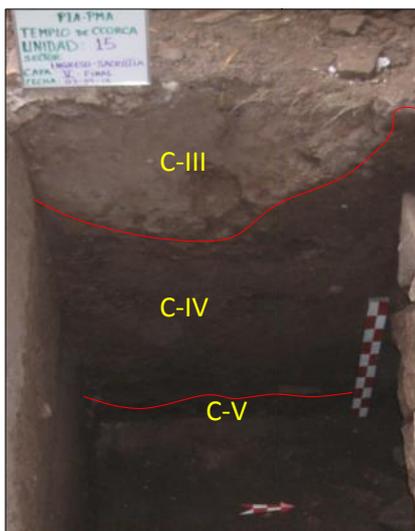
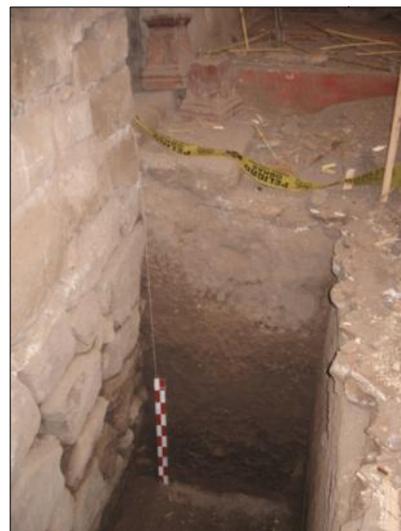
CAPA III: Presenta una potencia que varía de 0.07m a 0.66m de tierra suelta de coloración marrón claro .donde en el perfil se hallan restos de tallos relativamente gruesos y una concentración de osamenta que abarca una de 0.18m y 0.44 m de tallos y material cultural de osamenta esta se encuentra fragmentada y en muy mal estado de conservación.

CAPA IV: Presenta una potencia de 0.75m. a 1.53m correspondiente a tierra semi compacta de color marrón claro , con presencia de humedad en esta capa no se evidencia material cultural de ningún tipo solo se observa la presencia de acumulaciones pequeñas de cloración rijo ocre y piedrecillas menudas.

CAPA V: Presenta una potencia que varía de 0.16 m a 0.58 m, correspondiente a tierra compacta marrón oscuro, con mayor humedad en relación con la capa anterior, no se evidencia material cultural de ningún tipo.

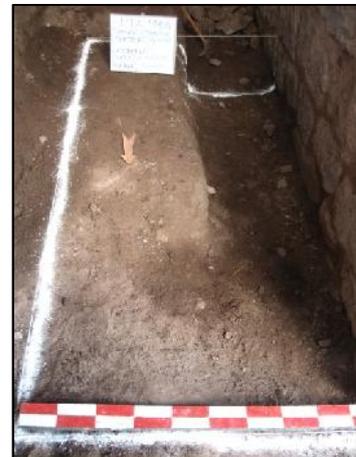
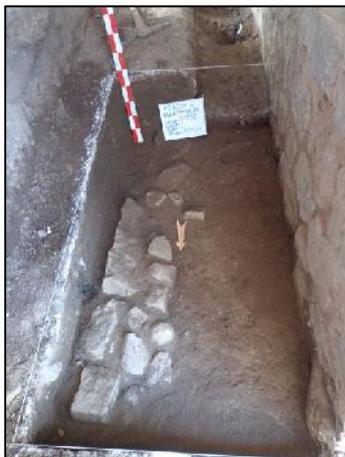
Capa I: Esta capa presenta tierra de color marrón clara, y su morfología; es suelta, y de fácil desprendimiento, se evidencio material cultural que corresponde a fragmentos de cerámica disturbada en menor cantidad a una profundidad de 0.25 m, lítico, un número promedio de 07 elementos a 0.47cm de profundidad, el cual no presentaba orden alguno paso por el registro fotográfico y gráfico de esta misma, como también fragmentos de teja colonial. La potencia de esta capa es de 0.60cm

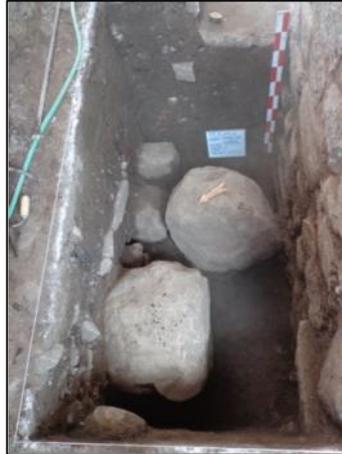
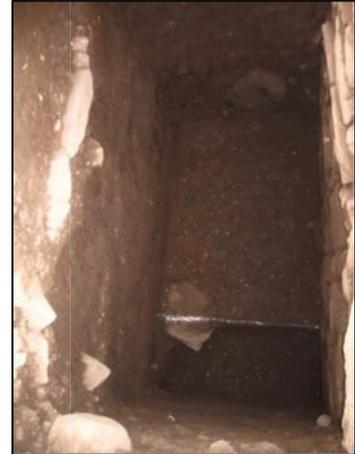
Capa III: La tierra se observa que posee un color marrón oscuro (humedad) su morfología es compacta en esta capa se observa la presencia de 2 elementos líticos de dimensiones considerables (grandes), su morfología son semicirculares, y su diámetro promedio es de 0.60cm y están a una profundidad de 1.04m. Estas piedras no presentan orden alguno. La potencia de esta capa es de 0.50cm.

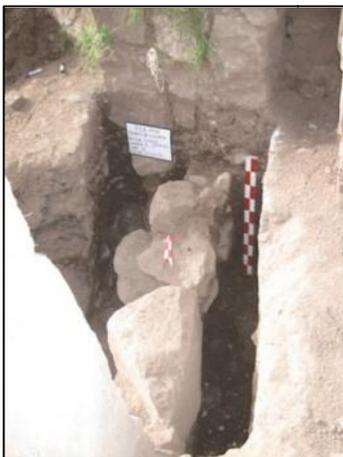
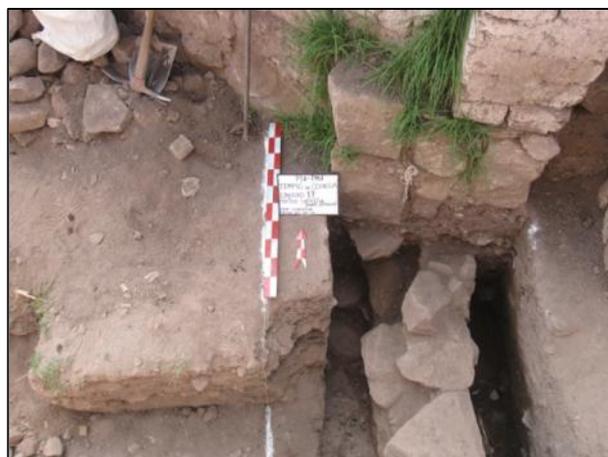
La ampliación realizada y dirigida hacia el perfil OESTE, de la tercera ampliación, se evidencia en la CAPA II abundante restos de carbón vegetal con una potencia de 0.50m.

La ampliación registra que el muro hallado es de construcción anterior, debido a que este muro se entrecruza por debajo del muro de la capilla de la sacristía.

Con relación al muro que presenta una hilera de piedras se puede indicar que posiblemente pertenece a una cimentación de una terraza que fue construida anteriormente esto para adecuarse a la morfología del terreno, este mismo patrón se observa en la cimentación de la capilla de la sacristía lo que construyeron sobre un cimiento preexistente.

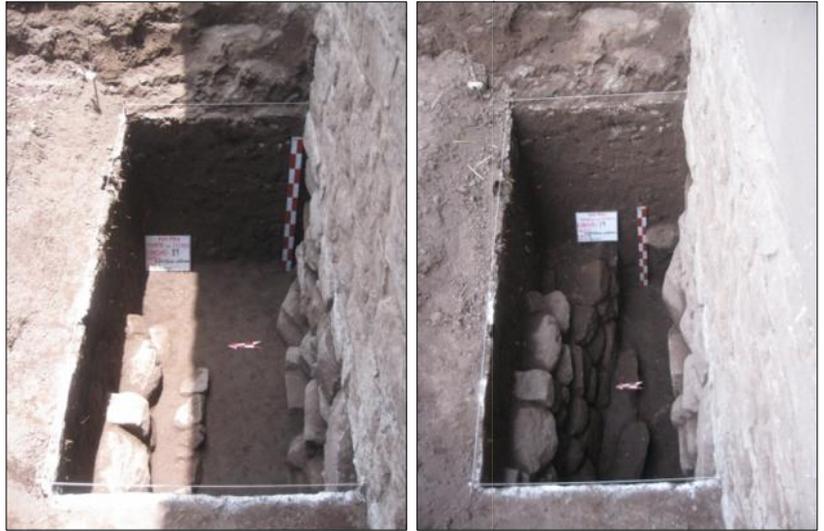
CAPA II: Tiene una potencia que varía de 0.59m. a 0.77m. consta de tierra de coloración más oscura que la de la capa anterior, contiene mínima inclusión de basura contemporánea (teja) tiene una humedad media, debido por la cual se observa filtración proveniente del perfil ESTE.

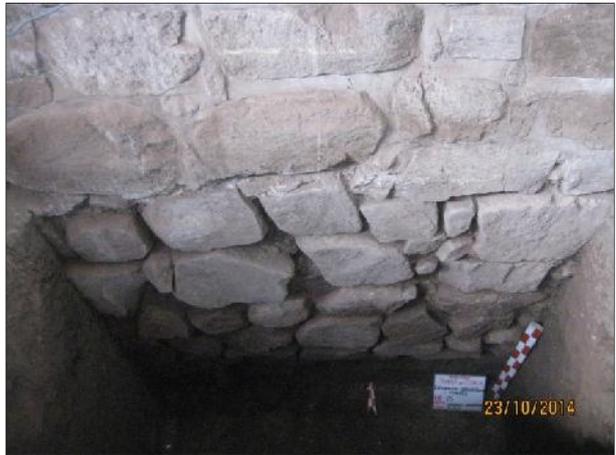
PERFIL SUR:

El perfil sur viene a ser la cara externa del muro de la capilla del baptisterio, se observa 06 hileras de piedras en su cimentación, enumeradas desde el nivel de superficie, se observa piedras de diferentes tamaños, los cuales no mantienen un nivel en plomada, posiblemente se calzo tomando en cuenta la cara interna del muro del baptisterio, en el perfil se observa una piedra de diámetro 0.75m. que muestra fisura, debido posiblemente a la carga por encima de ella

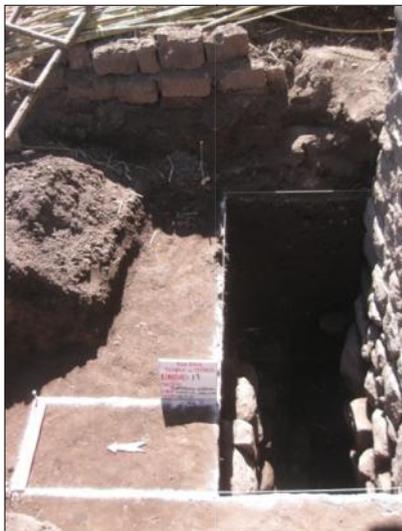
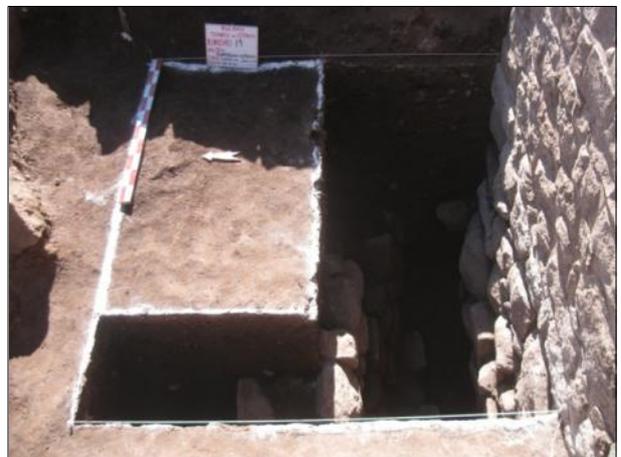
PERFIL NORTE

Se presenta la cara externa del muro, esta fue una posible edificación para una estructura de un ambiente que sería habilitado para uso del Templo o edificaciones anteriores.

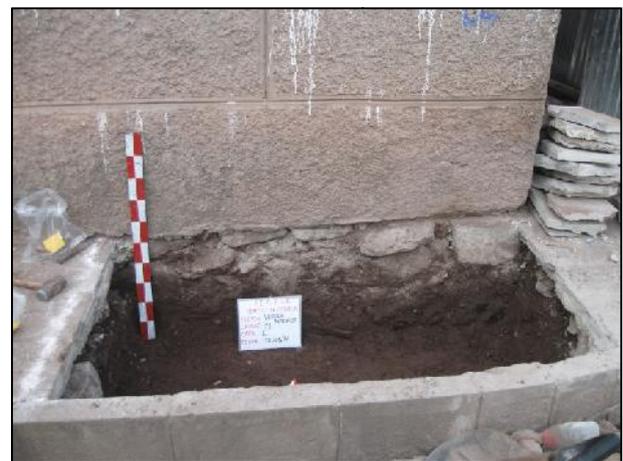
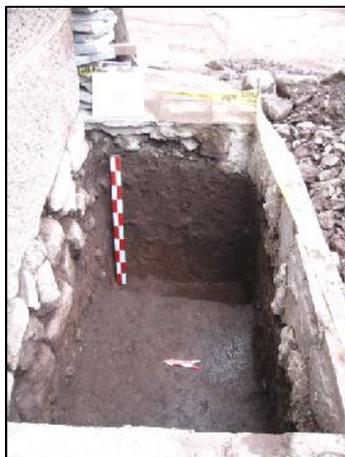
Capa III: Se realiza un cala de 0.50 x 1.00 m con el objetivo de profundizar y llegar al cimiento de la edificación contemporánea y poder observar si aún podemos hallar evidencia de la barda perimetral que antiguamente se encontraba.

Conclusión: El terreno se encontró disturbado y solo presenta cimentación de construcción de la edificación contemporánea mas no de la barda perimetral original.

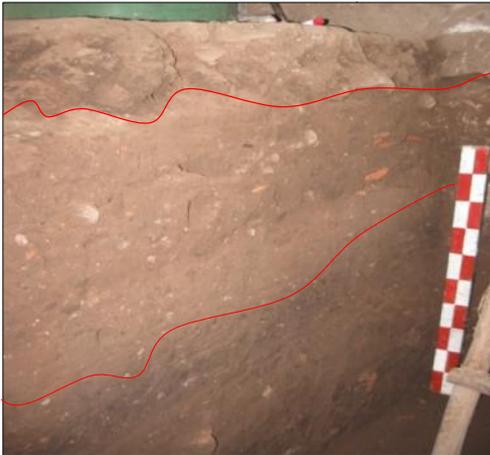
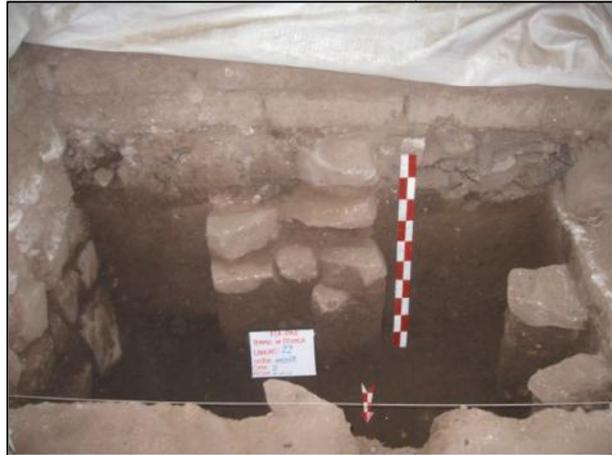
Se observa el cimiento del ambiente N° 01 con una profundidad de 0.78 m. esta corresponde a una edificación contemporánea, se presentan de manera rustica y con piedras de regular tamaño, con mortero de barro. Se observa 3 hileras de piedra. A una profundidad de 0.82m entre la primera y segunda hilera se halla incrustada la evidencia de material óseo correspondiente a dos fragmentos de menor tamaño, este elemento óseo posiblemente pertenece a la extremidad superior (cubito, radio) o extremidades inferiores (tibia, peroné).
