INFORME FINAL RECUPERACION DEL MONUMENTO VIRREINAL RELIGIOSO TEMPLO SANTIAGO APOSTOL DE CCORCCA PROVINCIA Y DEPARTAMENTO DE CUSCO

**PROYECTO DE INVESTIGACIÓN ARQUEOLÓGICA: PLAN DE MONITOREO ARQUEOLOGICO DE LA OBRA
“RECUPERACION DEL MONUMENTO VIRREINAL RELIGIOSO TEMPLO SANTIAGO APOSTOL DE CCORCCA PROVINCIA Y DEPARTAMENTO DE CUSCO”
INFORME FINAL**

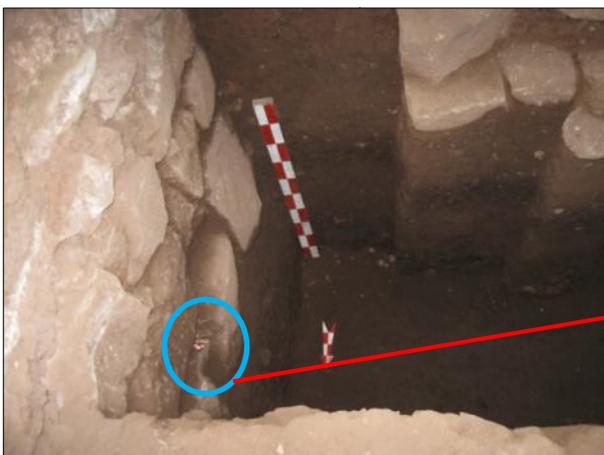
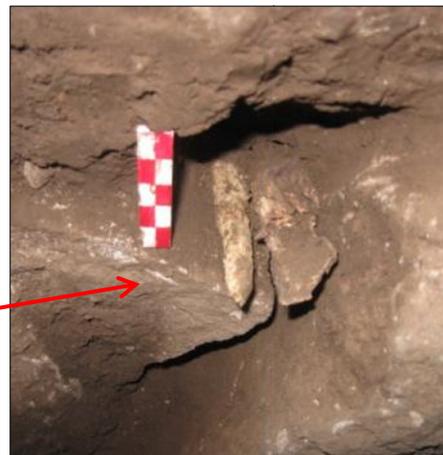
Perfil Este:

Se observa el cimiento del ambiente N° 01 con una profundidad de 0.78 m. esta corresponde a una edificación contemporánea, se presentan de manera rustica y con piedras de regular tamaño, con mortero de barro. Se observa 3 hileras de piedra. A una profundidad de 0.82m entre la primera y segunda hilera se halla incrustada la evidencia de material óseo correspondiente a dos fragmentos de menor tamaño, este elemento óseo posiblemente pertenece a la extremidad superior (cubito, radio) o extremidades inferiores (tibia, peroné).

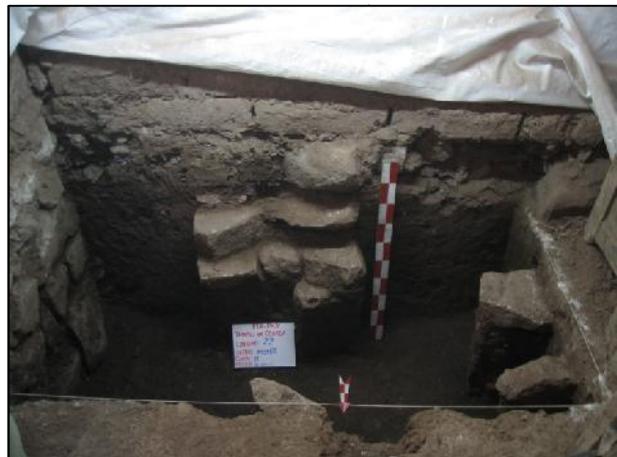
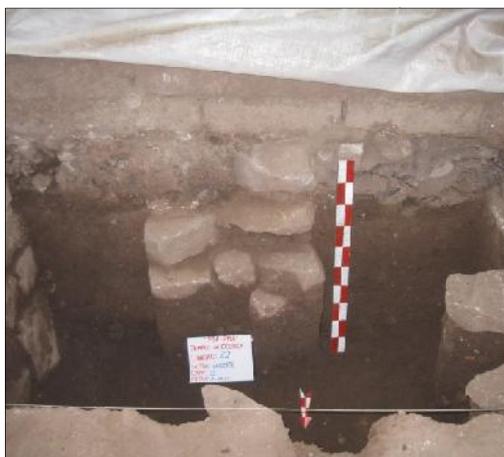
Con la apertura de la unidad de excavación primero se determinó que la presencia de teja colonial se observa hasta la capa II, indicando que hasta esa altura se produjo remoción de tierra para realizar la construcción contemporánea evidenciándose junto con eso basura contemporánea como también osamenta humana y de animal encontrándose la capa disturbada. La hilera de piedras que se observa solo presenta 01 hilera sin registros de cimentación propio de un muro pero este se presenta orientado en forma horizontal con la culminación de la excavación se determinara su origen.

Perfil Sur: En la superficie se muestra adosado al perfil la evidencia de material lítico de piedra no trabajada de 0.32m de ancho por 0.19m de altura, el material lítico forma parte del perfil del muro, profundizando se halla el cimiento del muro donde se halla a 0.64m del nivel, este cimiento posiblemente pudo pertenecer a la barda o tal vez a otro tramo sur-norte que atravesaría el templo.

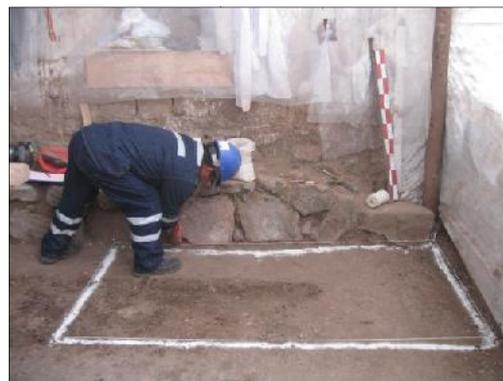
Ubicación: Se encuentra ubicado en el templo interna, presenta las dimensiones de 2.00m x 1.00 m. Realizamos la ejecución de la unidad para concluir si existe alguna evidencia del cimiento de la barda del Templo, o poder hallar alguna evidencia de construcción arquitectónica anterior o más antigua y alguna evidencia de material cultural

Superficie: Se ubica en un terreno ligeramente inclinado con una pendiente que varía de 0.09m a 0.15m, hacia el extremo SUR de la unidad trazada se encuentra ubicado un tramo consecuente de rocas apiladas a manera de banquillo con una altura de 0.32 en la superficie.

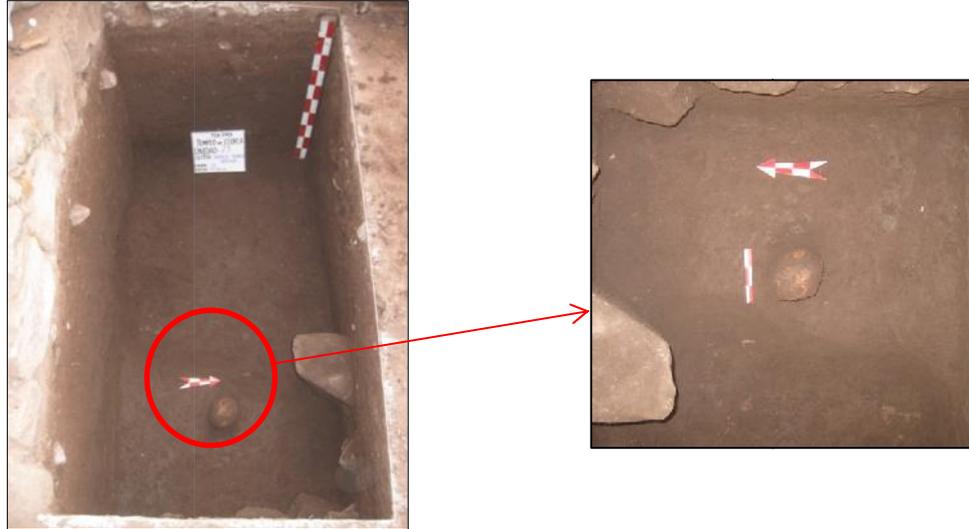
Capa III: Presenta una potencia que varía de 0.23m a 0.39m consta de tierra semi arcillosa presenta una coloración marrón oscuro a negro, debido a la presencia de tierra limo, se evidencia material cultural correspondiente a 01 cráneo humano, descontextualizado.

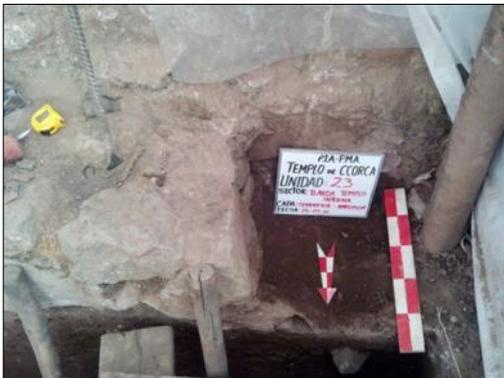
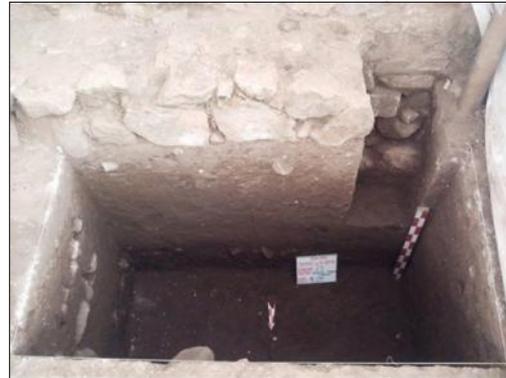
Capa IV: Presenta una potencia que varía de 0.23m a 0.39m consta de tierra semiarcillosa presenta una coloración marrón oscuro a negro, debido a la presencia de tierra y limo. Realizando una cala de exploración ubicada hacia la barda donde hallamos el cemento no encontramos evidencia de material cultural solo parte del cemento de la barda.

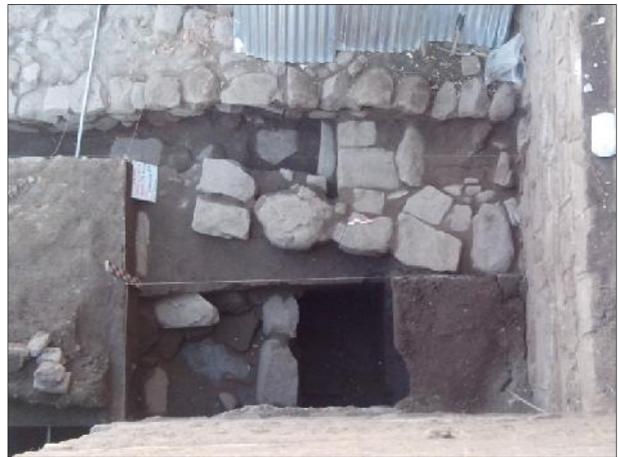
En planta se observa piedras grandes, medianas y de pequeño tamaño, en un número total de 42, con diámetros menores a 0.66m. dispersas en todo el área excavada, cuyas cuales no mantiene un orden lógico con la construcción del templo, por lo que se concluye que estas pudieron haber colapsado del muro en la etapa de construcción o posiblemente fue material lítico que no llegó a ser utilizado en la construcción, pero el cual estaba dispuesta para el mismo fin.

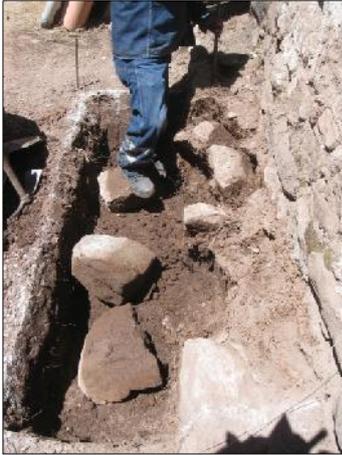
Se encuentra ubicado el muro del cimiento de la barda edificadas con rocas de regular tamaño entre pequeñas y medianas colocadas de manera rustica, con mortero de barro en su profundidad en superficie llega a 0.32 m, las cuales son retiradas para profundizar en el mismo cimiento de la barda perimetral no hallando ninguna evidencia anterior.

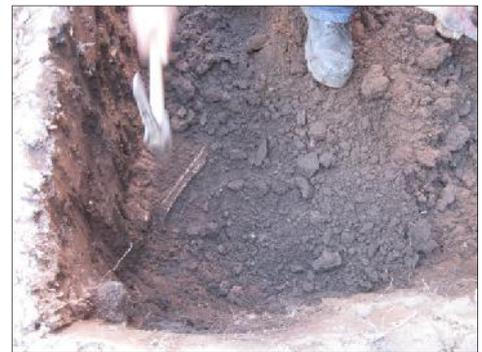
Capa I: Presenta una potencia que varía de 0.11m. a 0.42m de tierra semi compacta de coloración marrón claro, con inclusión de basura contemporánea con residuos de tejas, raíces, cenizas, y franjas delgadas de tierra de coloración negruzca.

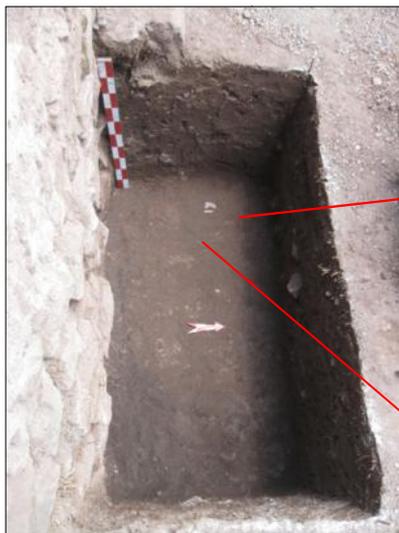
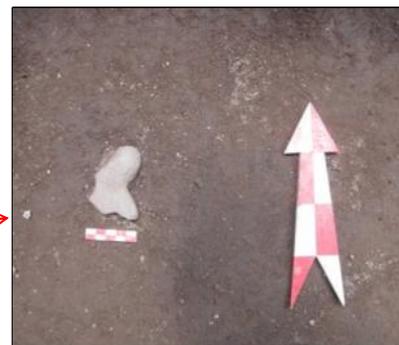
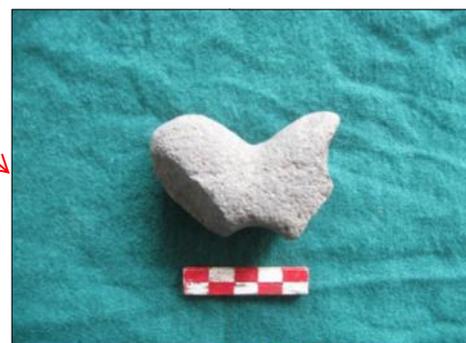
Capa II: Presenta una potencia que varía de 0.46m. a 0.78m de tierra compacta de color marrón oscuro, se evidencia material cultural, correspondiente a una porra fracturada (se encontraba entre las armas más utilizadas por los ejércitos, consta de material de piedra en forma estrellada. Y presenta un agujero central que servía para introducirles un mango de madera.) Presenta las dimensiones de 7m x 4m.

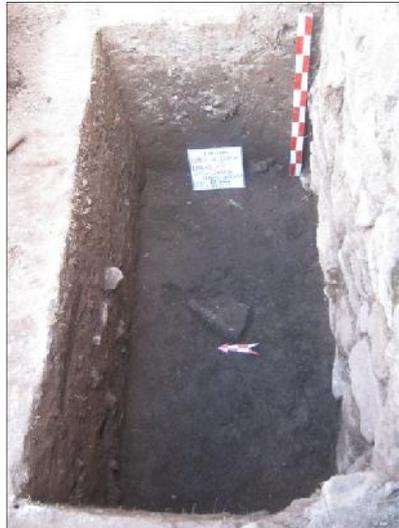
CAPA III: Presenta una potencia que varía de 0.04 m a 0.22 m, de tierra compacta de coloración marrón oscuro, no se evidencia de material cultural por el cual llegamos a la profundidad final de la capa.

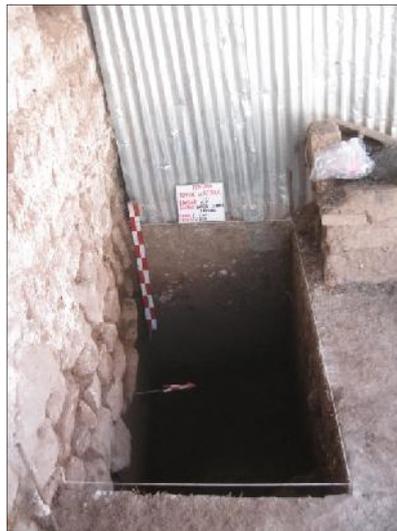
Perfil Sur: En el perfil observamos el cimientó de la barda perimetral, donde se presenta 03 hileras de piedras de diámetros 8cm. x 12cm, las más pequeñas y 20cm. x 60cm. la más grande, terminando el cimientó se observa la CAPA III de la unidad donde se hallan piedras menudas de coloración rojiza en tonos degradados.

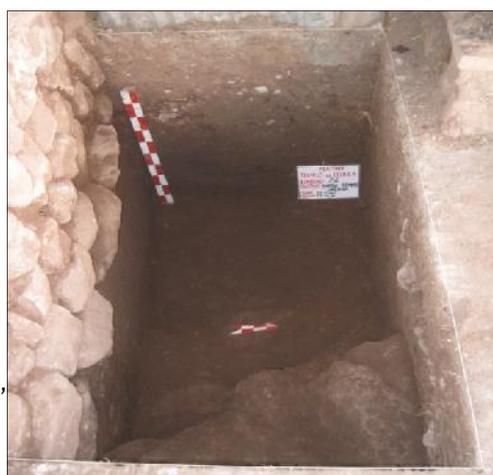
OBSERVACIONES: En la unidad presenta la misma morfología de terreno en la capa final de roca madre en relación con la trinchera 06 ubicada a 03m hacia el lado NW de la unidad 26. Llegamos a una profundidad total de 1.41m.

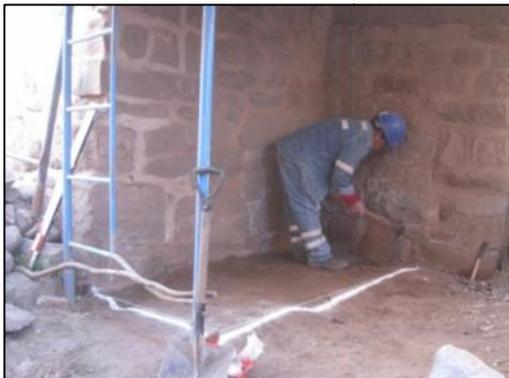
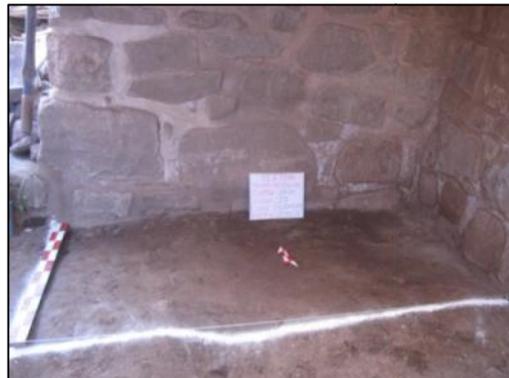
Perfil norte: Se encuentran los muros del cimiento del contrafuerte n-01, hasta la profundidad que se encuentra el avance de la excavación se pueden observar 02 hileras de piedras en dirección del muro.

Perfil Este: Se observa la primera evidencia de un empedrado rocoso a una profundidad de 0.31 m del nivel, esta evidencia lítica se presenta en forma de escalón abarracando dentro de la una unidad unja potencia que varía de 0.38 m a 0.75 m la piedra más profunda se encuentra a 0.80 m.

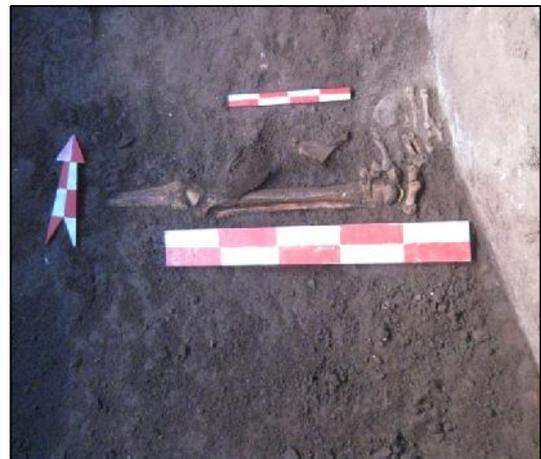
Capa II: Presenta una potencia que varía de 0.10 m a 0.28 m, presenta tierra compacta de color marrón oscuro, se evidencia material cultural de osamenta humana a una profundidad de 1.12m.

- 05 Falanges (extremidad inferior derecha)
- 01 Tarso
- 01 Tibia
- 01 Peroné

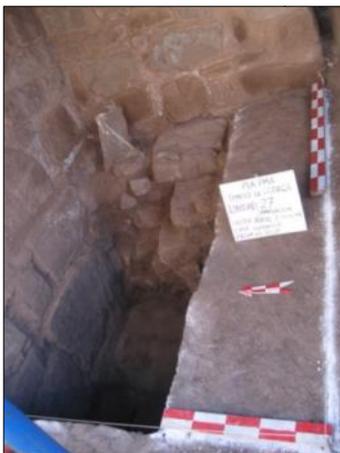
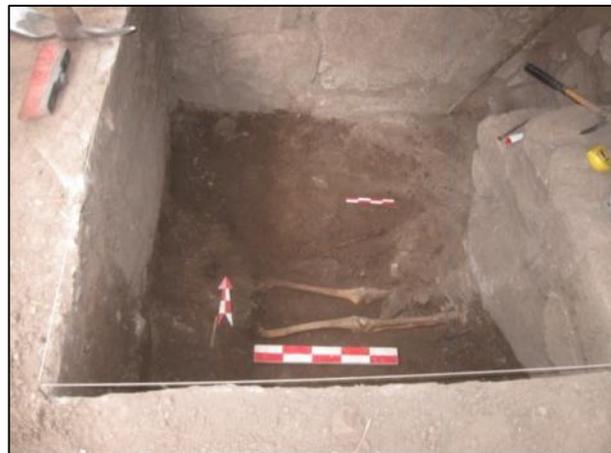
Se realiza una ampliación de dimensiones de 2.00 m x 0.50 m dirigida hacia el perfil SUR para recuperar la evidencia de la osamenta, evidenciando:

- 02 Falanges (extremidad inferior izquierda)
- 01 Tibia
- 01 Peroné
- 02 Fémur
- 02 pares de Íleo y Pubis

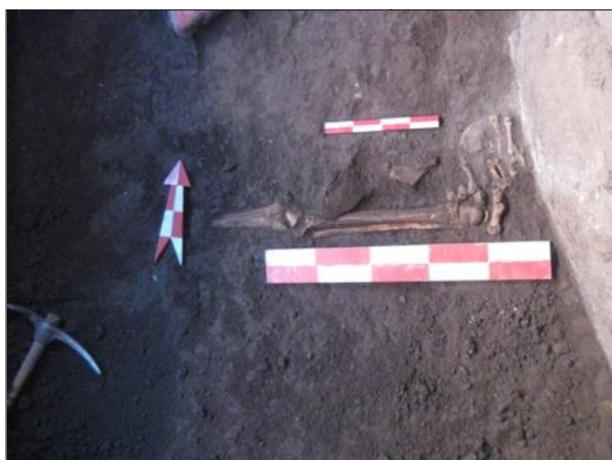
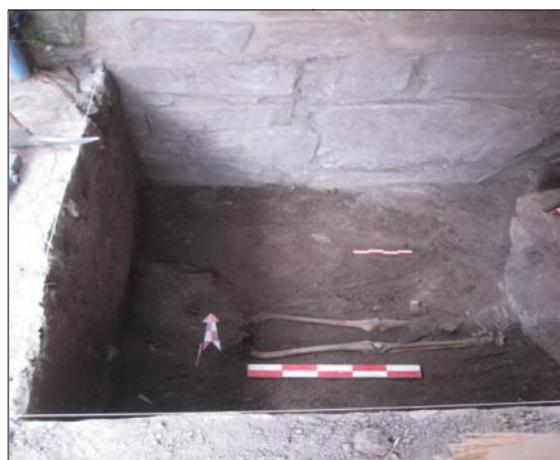
Se halla al individuo al interior de una fosa, correspondiente al sexo masculino con una edad aproximada de 35 a 40 años en posición extendida. Se observa en regular estado de conservación el cráneo, díagrama dentario, vertebras del área lumbar, cervicales y extremidades superiores; estas se presentan a manera de descanso, la extremidad superior derecha se encuentra por debajo de la extremidad superior izquierda y 3 fragmentos de falanges sobre el humero.

En las extremidades inferiores se halla asociado de un par de sandalias de cuero, que aparentemente no pertenecen al individuo ya que son de menor tamaño en referencia al individuo; estas se observan en mal estado de conservación una semicompleta de dimensiones 17cm de largo, 7cm de ancho y la otra fragmentada por la mitad de 7cm de largo y 7cm de ancho (esta presenta 3cm de amarradera).

El entierro cristiano se halló asociado a rocas medianas y pequeñas que se hallan a manera de soporte alrededor del cráneo y el omoplato del individuo N° 01 a manera de cubierta. El entierro está orientado de Oeste a Este, con dirección al ingreso del templo.

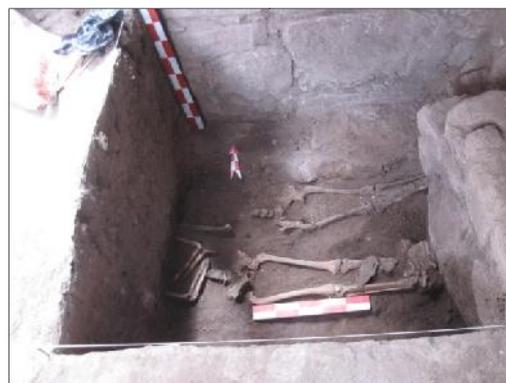
Se halla el individuo al interior de una fosa, correspondiente al sexo femenino con una edad aproximada de 40 a 45 años en posición extendido, se observa en muy mal estado de conservación.

Presenta cráneo y extremidades inferiores incompletas y extremidades superiores faltantes. La posición del cráneo se ubica apoyado al hueso del humero del individuo N°01. La osamenta presenta un largo máximo de 1.48m y un ancho máximo de 0.28m. La osamenta se halla en muy mal estado de conservación ya que carece de extremidades inferiores y parte del tórax, en los huesos se observa coloración oscura debido al contacto directo que hubo con el tipo de tierra, se observa desgaste y porosidad en parte de la osamenta.

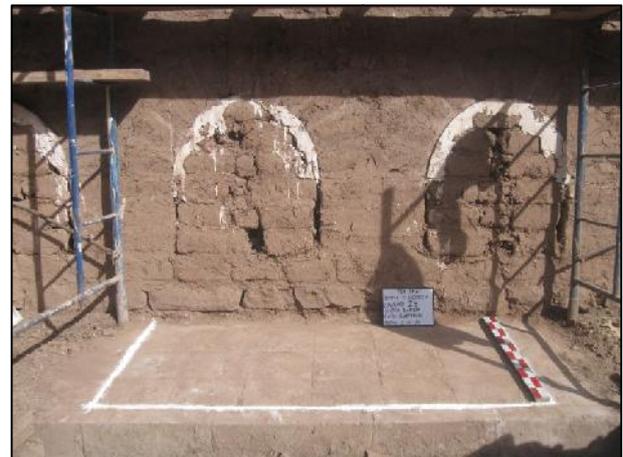
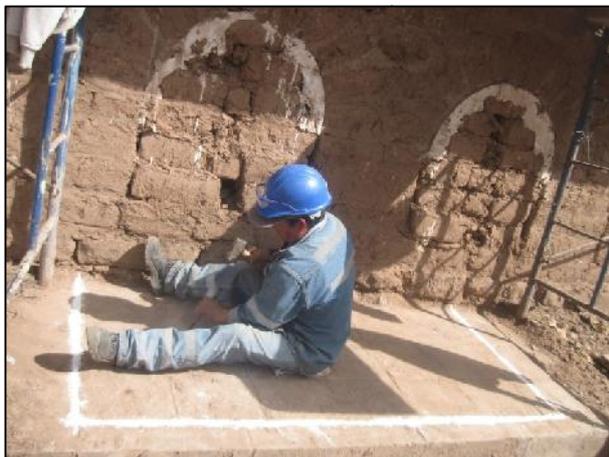
CAPA I: Esta capa presenta losas de piedra asfáltica con dimensiones de 0.31m. por 0.31m. y con un espesor de 0.05m. acompañado por debajo de las losas de piedra, por un agregado de concreto (gravilla con cemento), el cual sirvió para asentar las losas asfálticas.

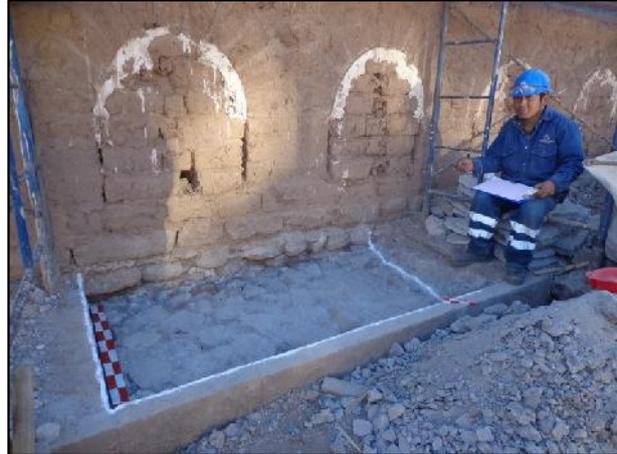
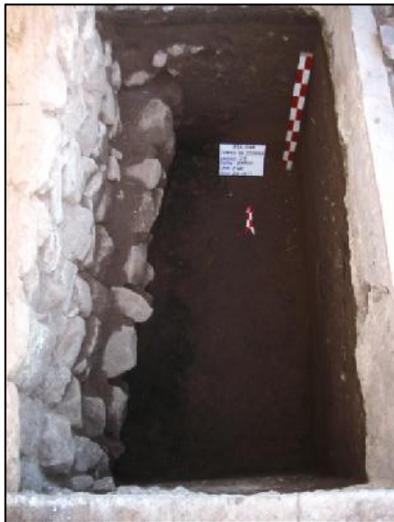
Capa III: Presenta una potencia que varía de 0.07m. a 0.10m. se observa tierra compacta de color negro, con presencia de humedad, se observa la capa estratigráficamente homogénea.

Capa IV: Presenta una potencia que varía de 0.80m. a 0.89m. se observa tierra de color marrón oscuro con presencia de humedad, con inclusión de piedras menudas y teja fragmentada. Se evidencia material cultural de fragmentos de cerámica, a una profundidad de 1.11m. del nivel. Se registra la cimentación del soporte de la barda perimetral, se registra piedras apiladas secuencialmente al muro de la barda.

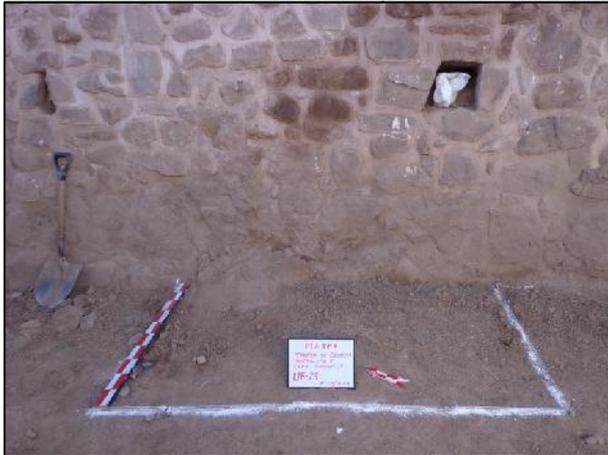
Ubicación: Se encuentra en la parte externa de la barda perimétrica hacia el lado OESTE del mismo, y paralelo a la unidad de excavación N° 28, con dimensiones de 2.00 X 1.00m. de longitud con una profundidad que varía de 0.47m. a 0.93m.

Superficie: Presenta una superficie irregular, con un desnivel de 0.07m. Se observa una roca de gran tamaño que sale hacia la superficie y el cual fue utilizado como parte de la cimentación de la barda perimétrica. El objetivo es determinar la cimentación original

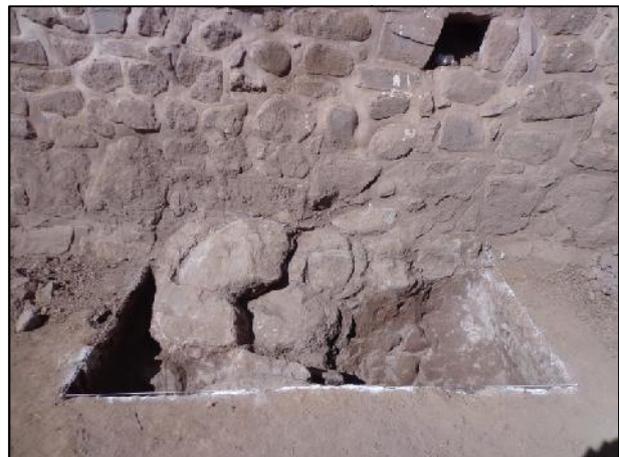
CAPA I: Esta capa presenta tierra suelta, de color marrón claro, se trata de tierra seca con inclusión de piedras y rocas fracturadas de diámetros que varían de 0.05m. a 0.18m. Tiene una potencia que varía de 0.10m. a 0.40m. Esta capa contiene bloques de rocas que salen hasta por encima de la superficie y el cual forma parte de la cimentación de la barda perimétrica.

Se determinó con la excavación aperturada que la barda solo presenta una cimentación de 0.20 m. ya que esta esta sobre roca madre. que sirvió como soporte en el momento de la construcción, esto se observa en toda la barda perimetral.

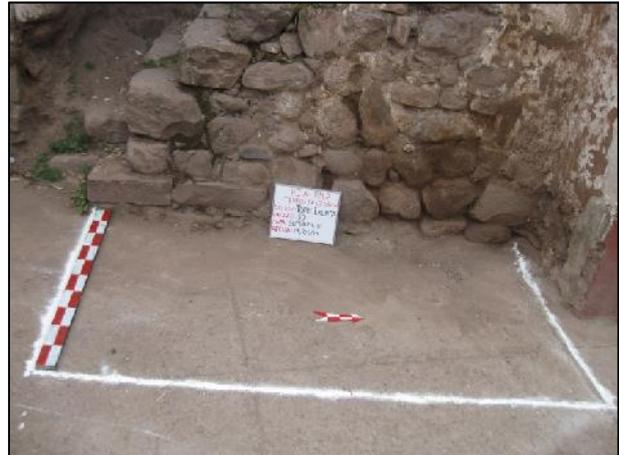
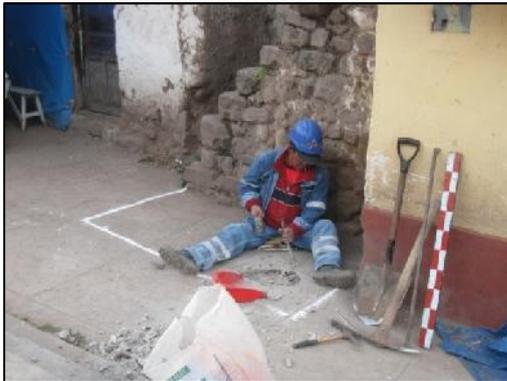
Capa I: Presenta concreto armado con espesor de 0.03 cm.

Capa II: Presenta un empedrado de rocas con mortero de cemento.

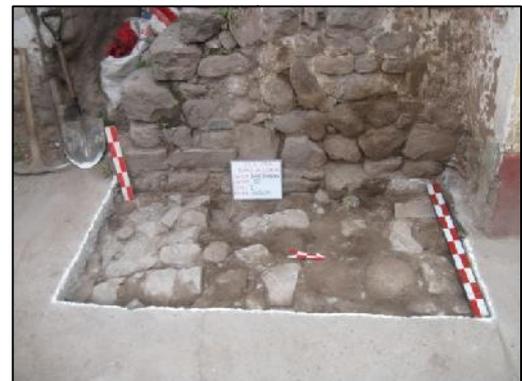
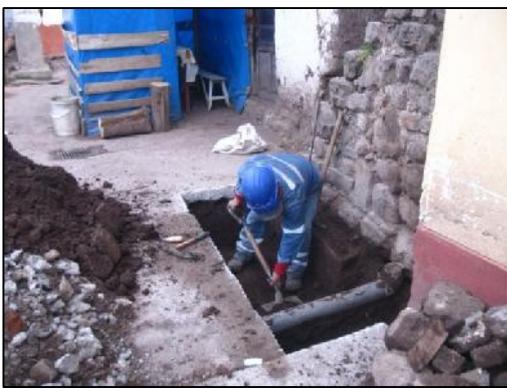
Capa III: Se presenta tierra compacta húmeda se observa un tubo de agua $\frac{1}{2}$ pulgada, y un tubo de desagüe estos sin uso aparente. Se evidencia material cultural como cerámica fragmentada, llegando a capa final del cimiento y suelo firme.

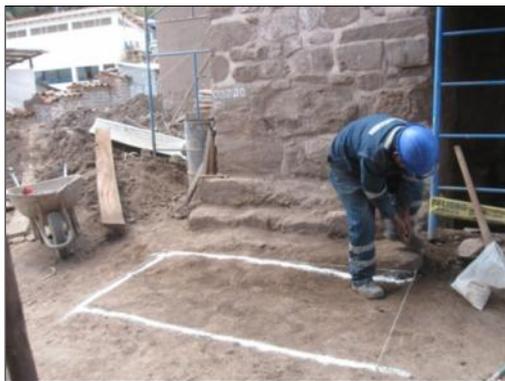
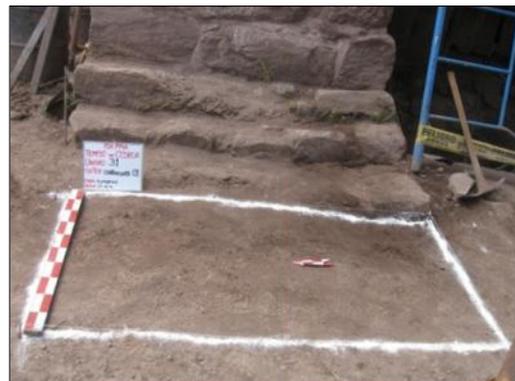
Perfil Este: Se presenta el muro del cimiento del contrafuerte desde el último peldaño del escalón, llega a una profundidad de 1.49m. se observa 06 hileras de piedras medianas, están edificadas de manera rustica.

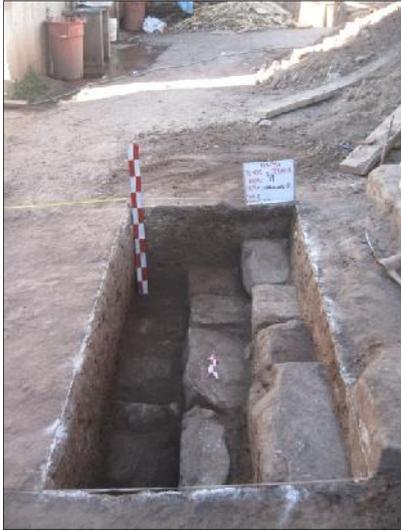
Capa I: Presenta una potencia que varía de 0.19 a 0.86 de tierra compacta, de coloración marrón claro, seca, de textura grumosa, donde se evidencia material cultural de fragmentos de cerámica en un número de 09 de los cuales 03 presentan decoración. En la misma capa en relación con la ampliación de la unidad se registra evidencia de material de 06 fragmentos presentan decoración y 12 fragmentos sin decoración en su superficie, también se observa osamenta en un número de 01 bolsa conformado por huesos largos de las extremidades superiores e inferiores, en los perfiles se observa piedras menudas, pedazos pequeños de carbón, fragmentos de teja. En el perfil Norte y Sur abarcan las posibles zarpas o soportes del cimiento del contrafuerte.

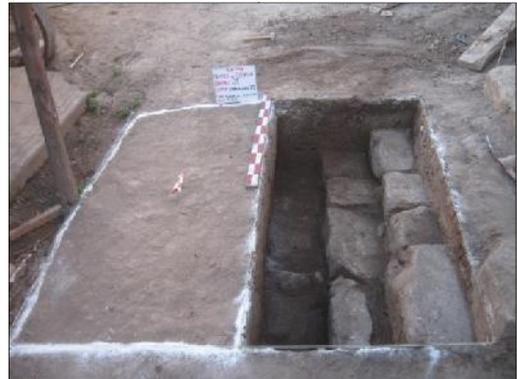
Capa II: Presenta una potencia que varía de 0.00m. a 1.24m. de tierra semi compacta de coloración marrón oscuro por presencia de material orgánico, con humedad mínima en los perfiles, se evidencia y recupera material cultural de fragmentos de cerámica en un número de 19, los cuales no presentan decoración en su superficie.

También se observa en los perfiles restos de raicillas pequeñas y mínima cantidad de piedrecillas pequeñas.

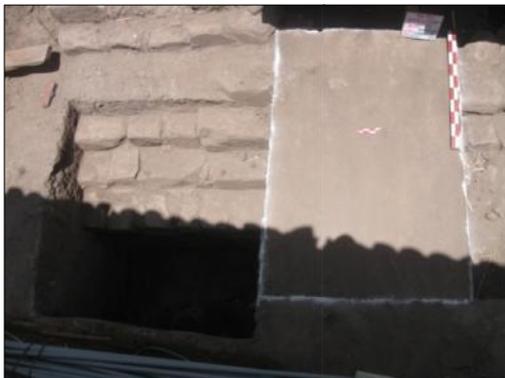
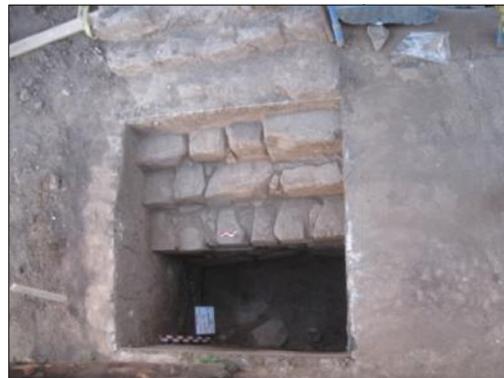
Capa III: Presenta una potencia que varía de 0.12 a 0.21 de tierra compacta de coloración marrón claro, con mínima cantidad de humedad con restos de piedras menudas en el área, se halla evidencia de material cultural que corresponde a un cráneo fracturado a una profundidad de 2.03 del nivel y 02 piedras disgregadas de regular tamaño que no tienen relación con el contrafuerte.

Se llega a una profundidad de 1.27m.

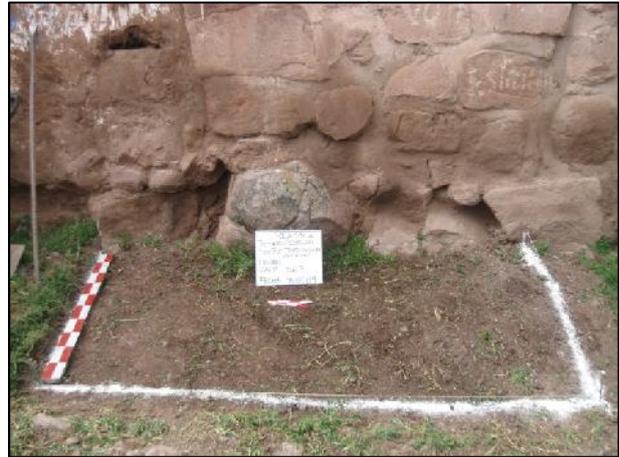
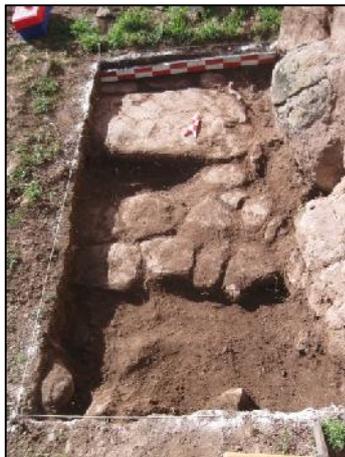
Capa I: En la excavación se observa tierra semicompacta color marrón se profundiza a 0.15 cm llegando al nivel del camino empedrado registro del camino QapacÑan.

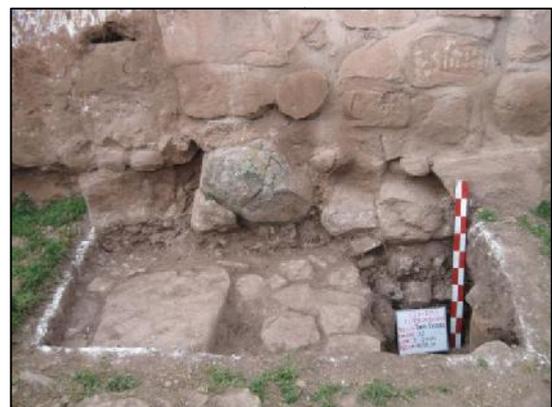
Se realiza una cala de 0.50cm x 0.50 cm, hacia el sur de la unidad se observa parte de un tronco de poste de electricidad, piedras de relleno y soporte alrededor del tronco.

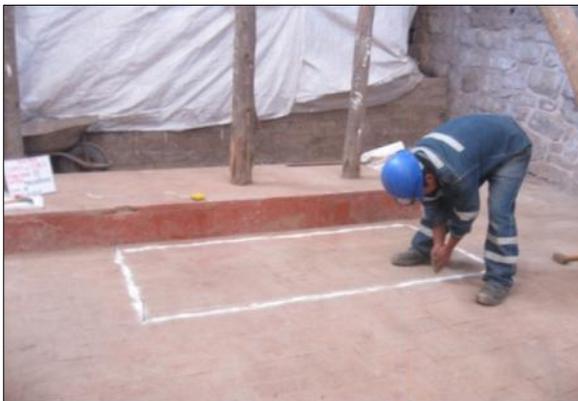
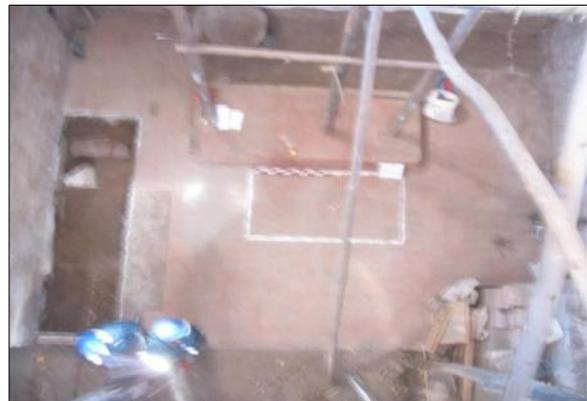
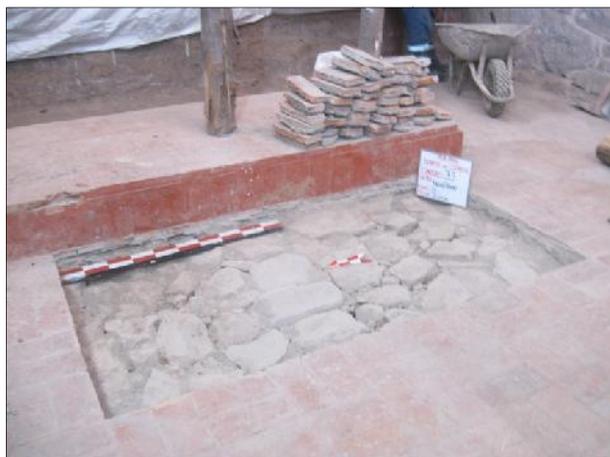
Capa I: Presenta una potencia que varía de 0.05m. a 0.07m. que se conforma por ladrillo pastelero y mortero el cual sirvió para el asentado del ladrillo, la potencia que presenta el ladrillo pastelero es de 3cm. y dimensiones de 0.24m. de largo y 0.12 de ancho es de época contemporánea se presenta de color anaranjado claro, textura fina y cocción uniforme.

Capa II: Presenta una potencia que varía de 0.10m. a 0.25m. donde se encuentra un empedrado de rocas de mediano y pequeño tamaño a una profundidad que varía de 0.43m. a 0.48m, desde el nivel.

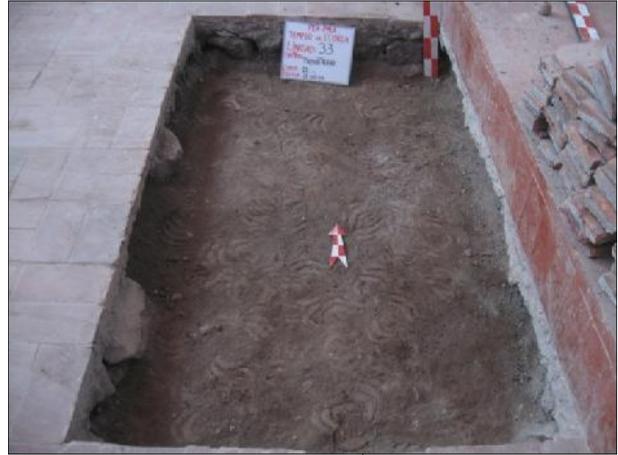
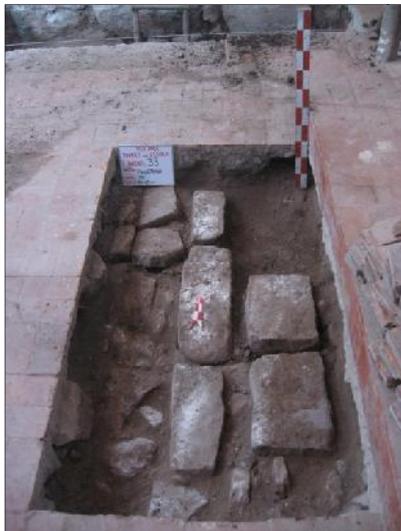
Capa III: Presenta una potencia que varía de 0.43m. a 1.20m. Consta de tierra suelta el cual contiene una mínima cantidad de material cultural en relación a la hallada en la trinchera N° 11, la tierra presenta la inclusión de osamenta deteriorada, diminuta y de difícil clasificación.

Capa IV: Se realiza esta consideración a rocas como CAPA IV, por hallárselas por debajo y en medio de la tierra suelta, que viene a ser la CAPA III, estas rocas se encuentran a una profundidad que varía de 0.42m. a 0.53m. del nivel, estas se presentan sin un orden aparente de construcción..

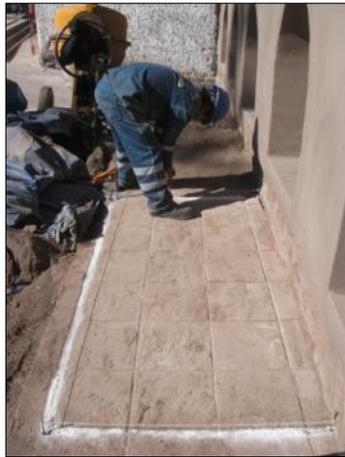
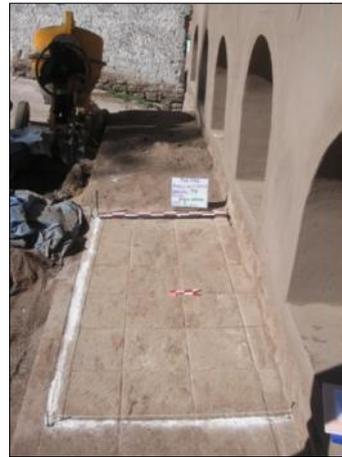
Perfil Oeste: Se observa en este perfil el cimiento de la barda perimetral de rocas pequeñas y medianas, la ubicación de estas se presenta de manera rustica con mortero de barro, en el muro se encuentra un pandeamiento llegando a una profundidad dirigida hacia el muro de 40cm, por el cual no se puede continuar con el trabajo de excavación en profundidad, sin embargo en el lado norte se llega al cimiento de roca madre.

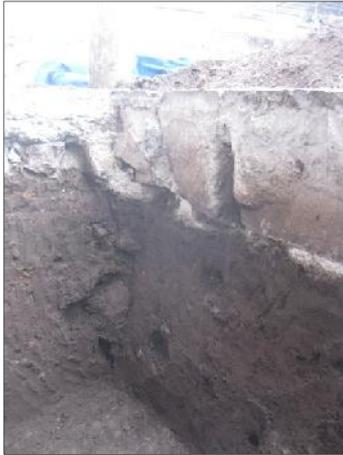
Perfil Este: Se observa en este perfil en concreto armado que pertenece a la vereda que presenta un escalón hacia la pista este presenta concreto armado y mortero de cemento donde no se evidencia restos de ningún material cultural.

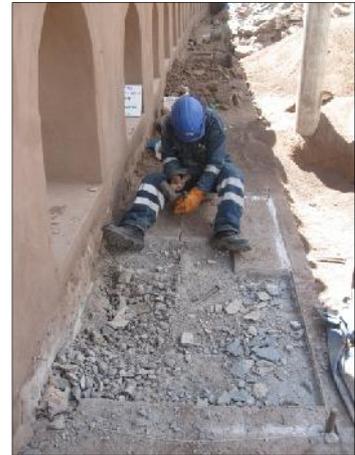
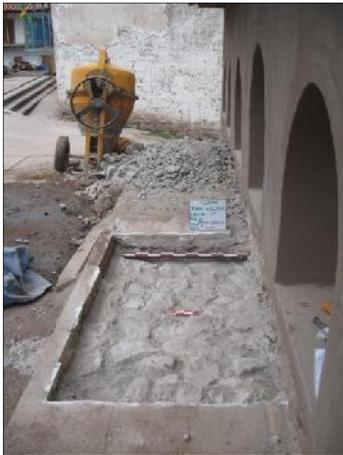
Capa I: Presenta una potencia que varía de 0.06m. a 0.12m. compuesta por lajas de concreto armado, estas presentan en superficie dimensiones de 37 cm x 39 cm, unidas con mortero de cemento y arena.

Capa II: Presenta una potencia de 0.15m. a 0.25m correspondiente a un empedrado de rocas pequeñas y medianas con niveles que varían de 0.32 m a 0.57m se encuentran unidas con mortero de cemento y arena.

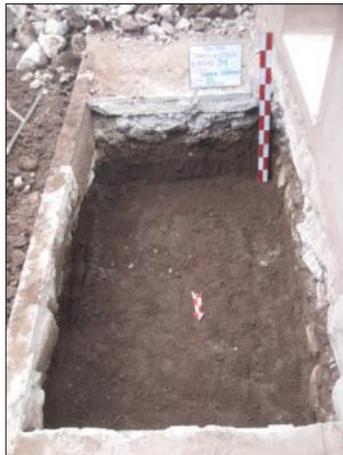
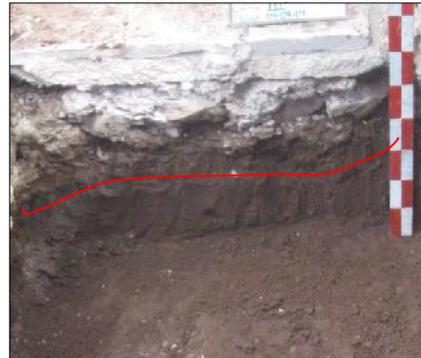
Capa III: Presenta una potencia que varía de 0.04 m a 0.14 m, correspondiente a tierra a una franja delgada de coloración negruzca y causa de carbón y ceniza hallada en el perfil, la capar también presenta humedad en el terreno no se evidencian restos de material cultural.

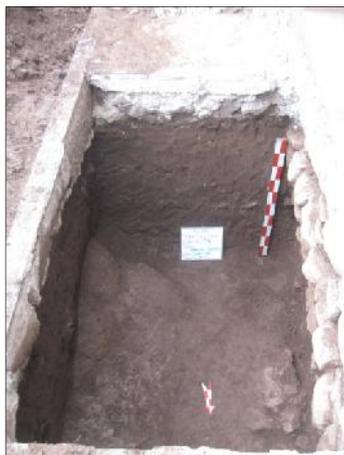
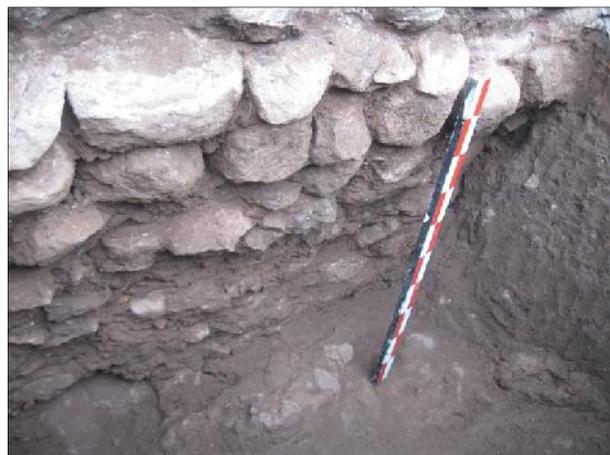
Capa IV: Presenta una potencia que varía de 0.53 m a 1.08 m con tierra semi compacta de coloración marrón oscuro, donde se hallan restos de fragmentos de tejas y piedrecillas menudas, no se evidencia restos de material cultural, llegando a la capa final evidenciamos roca madre concluyendo con el trabajo.

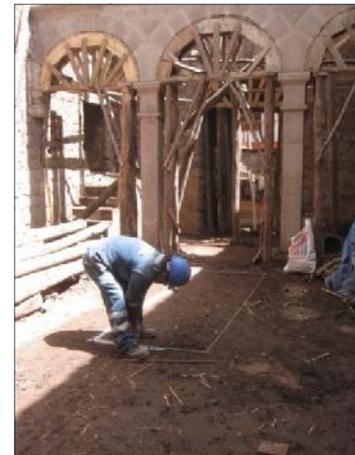
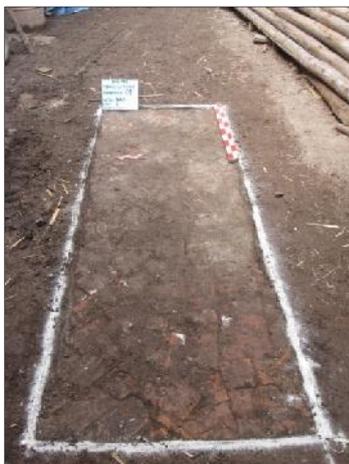
CAPA I: Presenta una potencia que varía de 0.03m a 0.05m con una capa combinada de tierra de coloración marrón claro con ladrillo pastelero de dimensiones 12.5cm por 0.20m y 0.03m de espesor con un aparejo espina de pez (palmera)

Capa II: Presenta una potencia que varía de 0.09m a 0.18m de una capa combinada de tierra de coloración marrón oscuro, con un empedrado de rocas de regular tamaño con dimensiones de 0.6m por 0.19m y las más pequeñas con dimensiones de 0.02m por 0.04m.

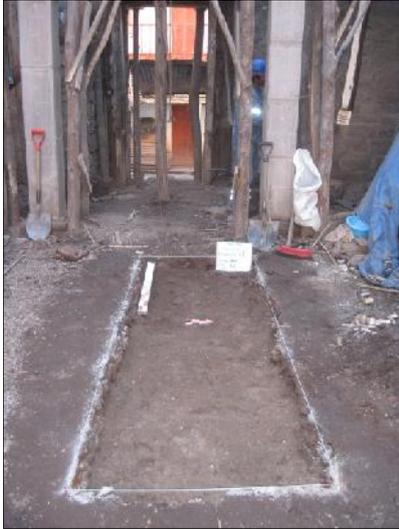
Capa III: Presenta una potencia que varía de 0.13m a 0.2m que corresponde a una capa de coloración amarillenta posiblemente de limo, con inclusión de cenizas y cal que pudo servir para la preservación del material orgánico en descomposición y su posible emanación en el momento y posterior al entierro.

Capa IV: Presenta una potencia que varía de 0.54m a 0.72m, tierra suelta de coloración marrón clara; a una profundidad de 0.73m en el perfil se evidencia material cultural correspondiente a osamenta humana presentando una potencia de 0.36m (cráneos, fémur, tibias).

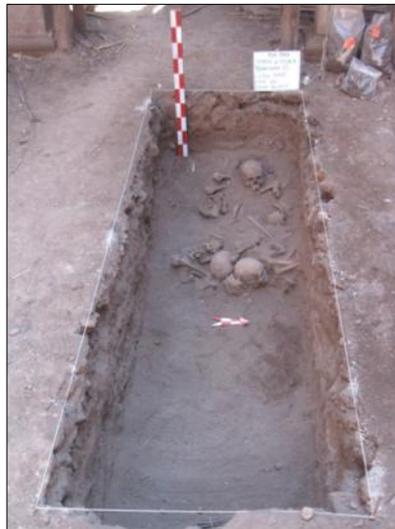
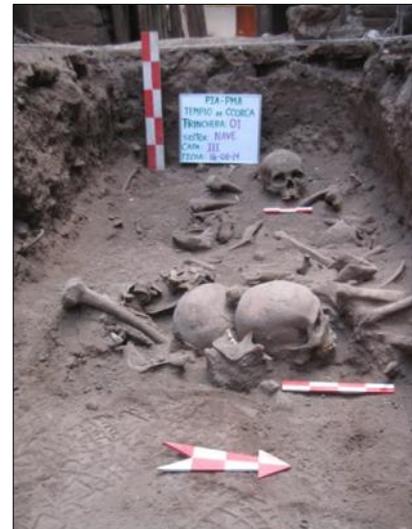
Prosiguiendo con la excavación nos ubicamos en la misma capa IV a una profundidad de 1.10m del nivel, se evidencia osamenta humana de cráneos, fémur, pelvis, vertebras.

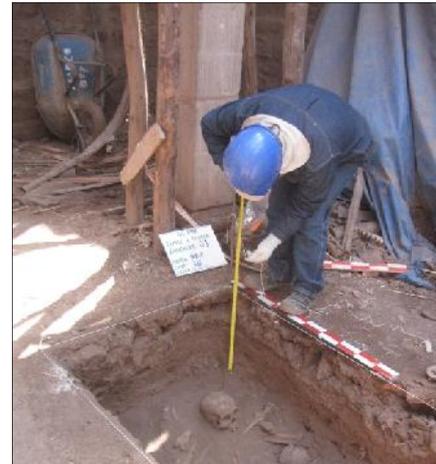
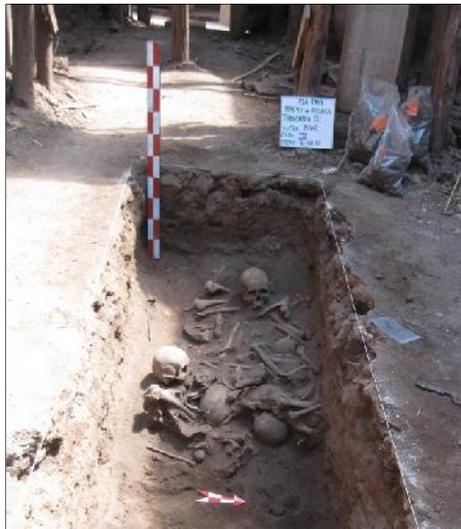
Capa IV: Presenta una potencia que varía de 0.54m a 0.72m, tierra suelta de coloración marrón claro.

Nos ubicamos en dirección OESTE de la trinchera donde se sigue evidenciando entierros secundarios en donde se observa que la osamenta humana se presenta totalmente disturbada que correspondiente a:

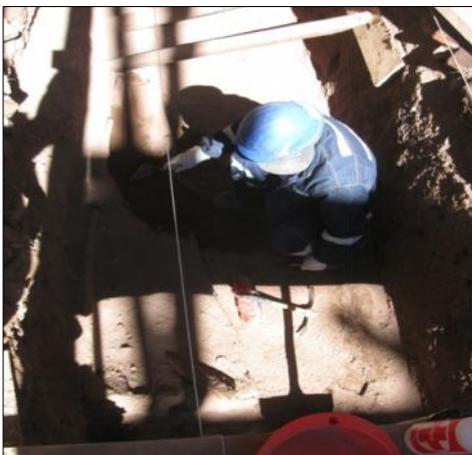
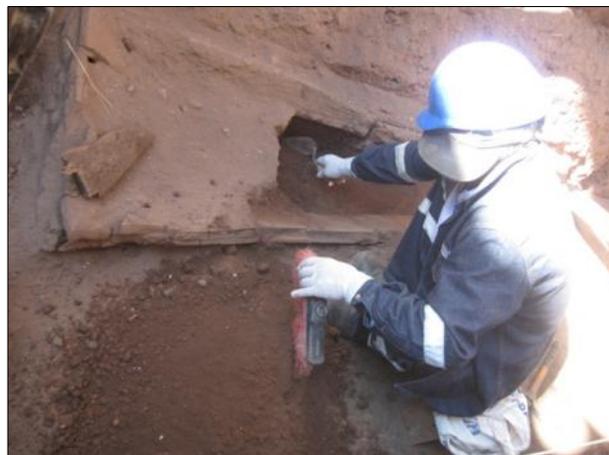
TRINCHERA N° 02

Ubicación: Se encuentra ubicado en sector denominado como NAVE, presenta dimensiones de 5.00m x 1.00m, la trinchera se ubica cerca de la zona del presbiterio.

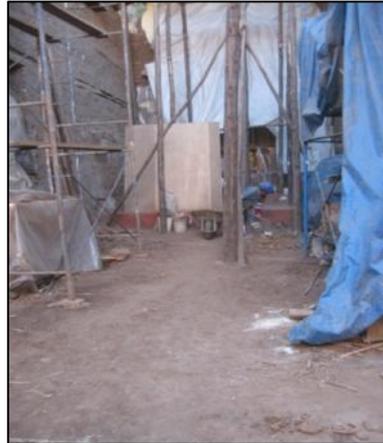
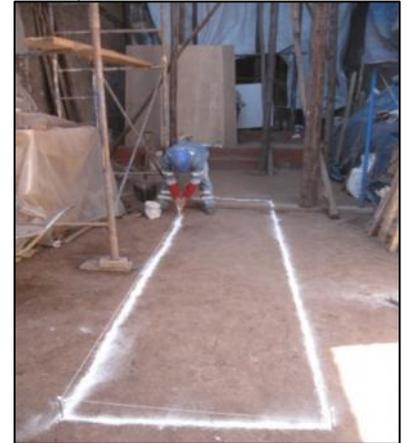
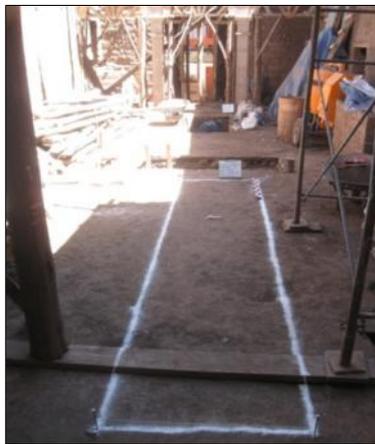
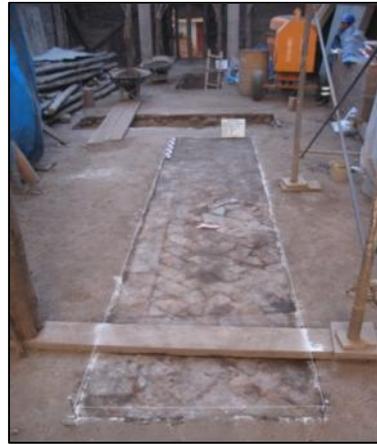
Capa I: Presenta una potencia que varía de 0.03m por 0.05m combinada con una franja de tierra de color marrón claro y ladrillo pastelero de dimensiones 12.5m por 0.20m y un espesor de 0.03m.

Capa II: Presenta una potencia que varía de 0.7m a 0.17m, con un empedrado de piedras pequeñas y medianas de dimensiones 2.5cm por 3cm y 10.5cm por 17cm, con mortero de barro.

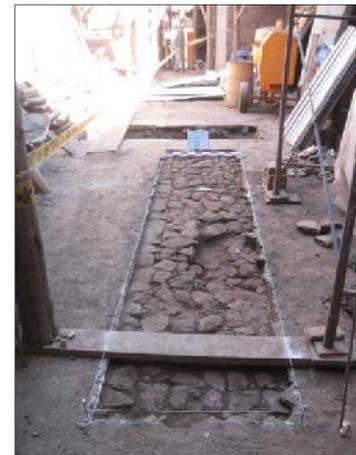
CAPA III: Presenta una potencia que varía de 0.68m a 0.76m de tierra suelta de color marrón claro. A una profundidad de 0.98m de nivel se evidencia material cultural de osamenta humana correspondiente a la parte frontal del cráneo conjuntamente con osamenta disturbada, dirigida hacia el lado OESTE de la trinchera de un número de 05 cráneos fragmentados en muy mal estado de conservación y huesos largos de extremidades ubicadas disgregada mente.

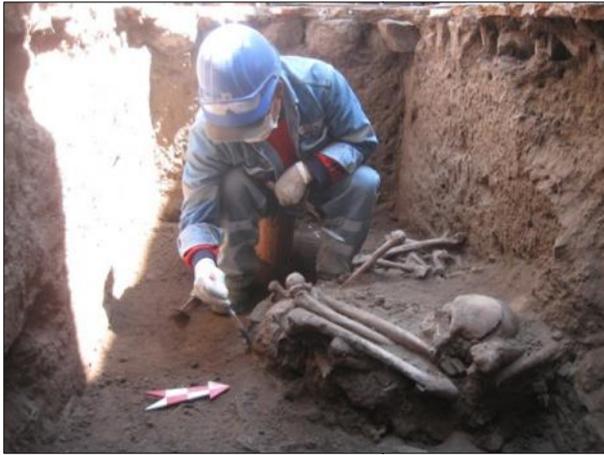
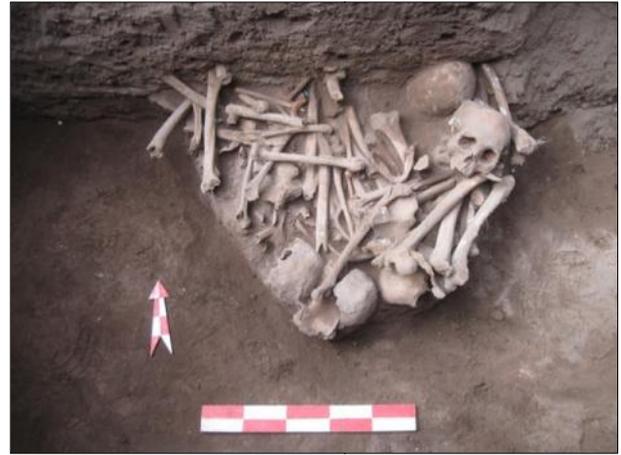
Ubicados en la trinchera 02 a una profundidad de 1.04m del nivel se halla la evidencia del material cultural correspondiente a un ataúd de madera, presentando como primer indicio la parte frontal del féretro

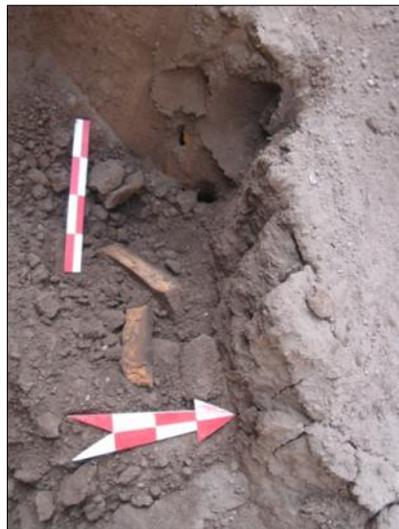
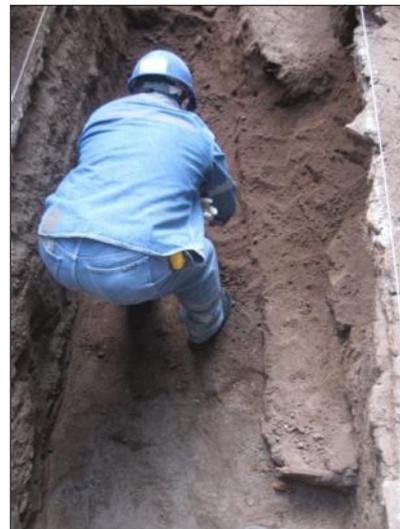
El hallazgo corresponde a un ataúd de madera en pésimo estado de conservación en forma trapezoidal, de un largo total de 1.80m, un ancho de cabecera de 0.46m y ancho de pie de 0.14m. Iniciamos abriendo con sumo cuidado el ataúd ya que se encuentra en muy mal estado de

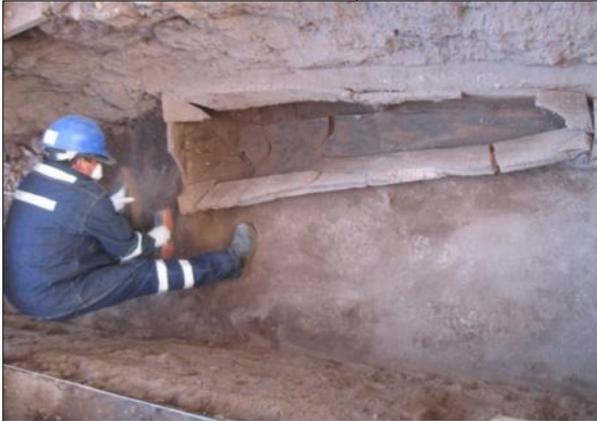
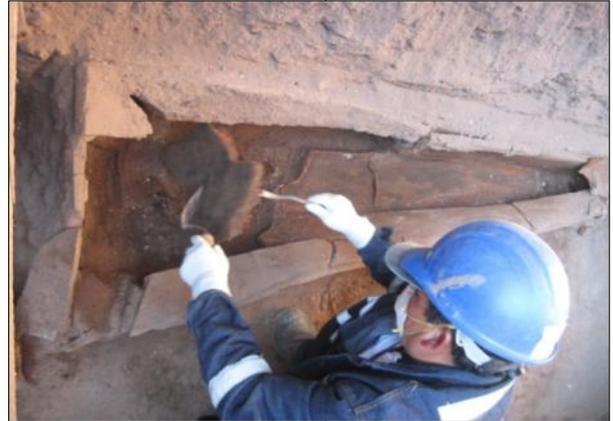
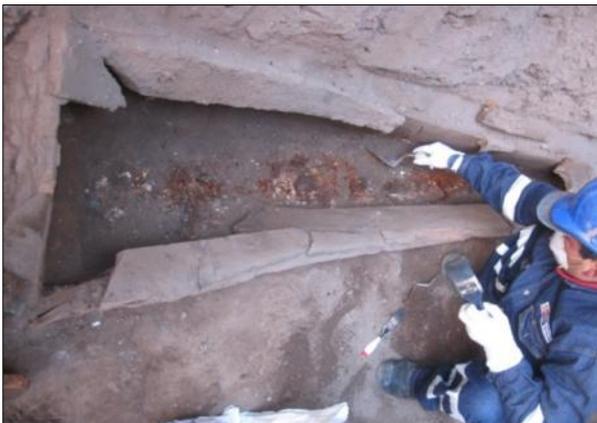
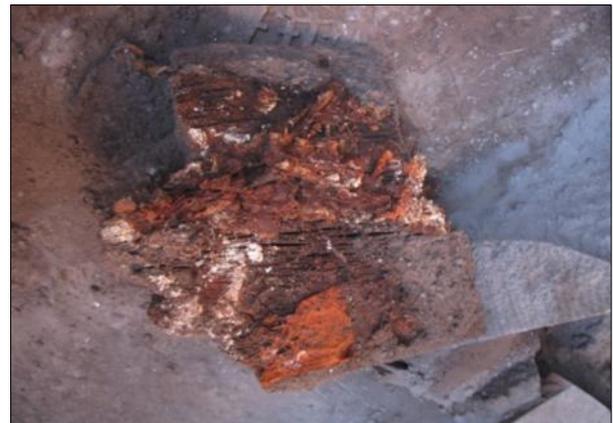
Realizamos una cala de exploración, ubicada en medio de los dos hallazgos entre la osamenta disturbada y el ataúd presenta dimensiones de 0.50 a 1.00m donde encontramos tierra de coloración marrón claro y en los perfiles tierra de fácil desprendimiento.
