INFORME FINAL RECUPERACION DEL MONUMENTO VIRREINAL RELIGIOSO TEMPLO SANTIAGO APOSTOL DE CCORCCA PROVINCIA Y DEPARTAMENTO DE CUSCO

**PROYECTO DE INVESTIGACIÓN ARQUEOLÓGICA: PLAN DE MONITOREO ARQUEOLOGICO DE LA OBRA
“RECUPERACION DEL MONUMENTO VIRREINAL RELIGIOSO TEMPLO SANTIAGO APOSTOL DE CCORCCA PROVINCIA Y DEPARTAMENTO DE CUSCO”
INFORME FINAL**

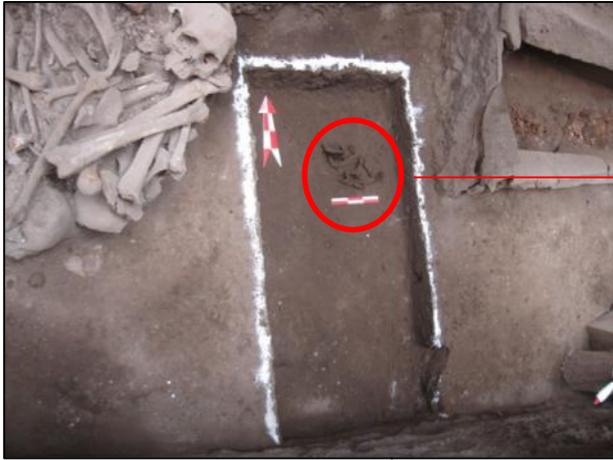
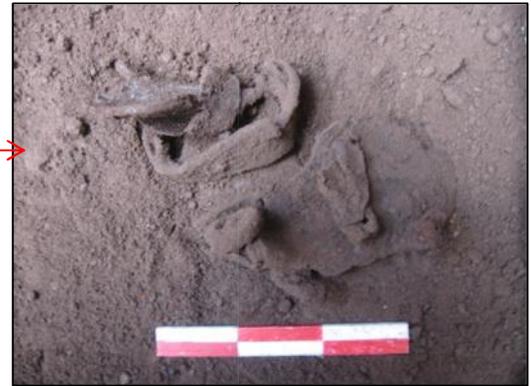
la evidencia de material cultural correspondiente a una sandalia de cuero, a una profundidad de 1.31m.

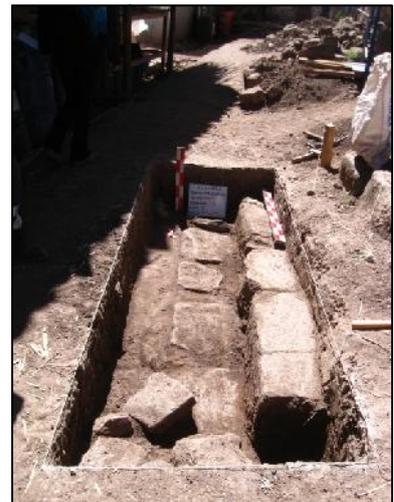
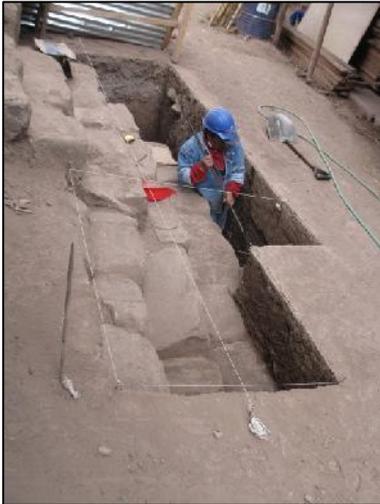
Capa I: Presenta una potencia que varía de 0.85m. a 0.12m. de tierra semi-compacta de color marrón claro, con basura contemporánea, pedazos de bolsas de plástico, fragmentos de teja y ladrillo. La CAPA I desde la superficie se agrieta porque; el área de excavación de la trinchera continua siendo transitada.

Capa II: presenta una potencia que varía de 0.87m. a 0.27m de tierra compacta de color marrón oscuro. Se observa pequeñas partículas de carbón vegetal y fragmentos de ladrillo.

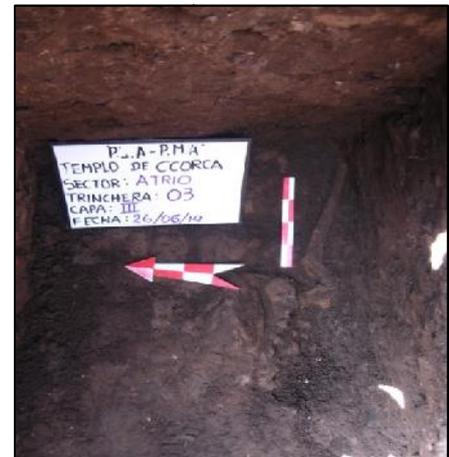
En esta CAPA III se evidencia un hallazgo de material cultural arqueológico, siendo esta osamenta humana.

Entierro funerario de tipo secundario, se encuentra en posición extendida, la parte del cráneo se encuentra orientada hacia el OESTE en dirección del templo y las extremidades inferiores hacia el ESTE en dirección del templo, como si el individuo ingresaría al templo, esta posición es usual en este tipo de entierros en templos.

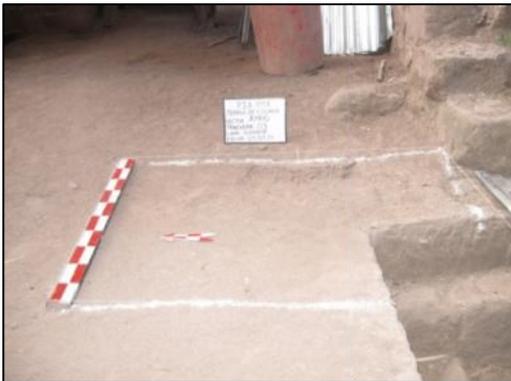
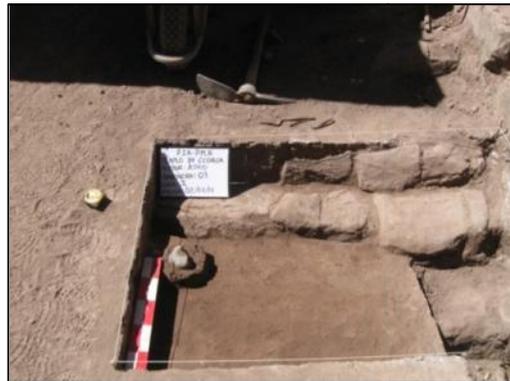
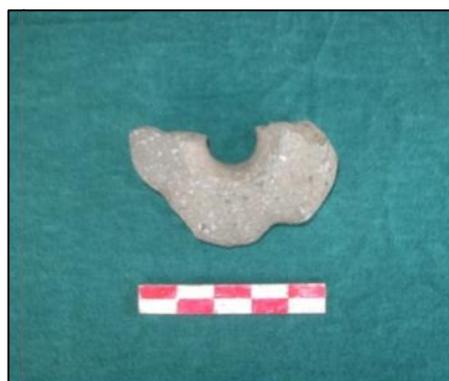
En el lado NW-NE, se realiza una ampliación de 1.00 x 1.00 m. como se observa en la foto las piedras presentan continuidad posiblemente forma parte de la estructura o a manera de gradas para el ingreso principal al templo. A un nivel de 0.44, durante los trabajos se evidencia material lítico que corresponde a un fragmento de una porra o macana (*chaskachuqui* en quechua o lanza con punta de estrella) dimensiones aprox. 0.10 x 0.06 cm. de piedra andesita con presencia de cuarzo y piedra blanca. Como se sabe esta pieza fue utilizada como arma de guerra, el agujero central servía para introducir el mango de madera, que eran utilizados por los honderos y arqueros pertenecía a las ramas de tipo ofensivo se registró en regular estado de conservación (fragmentada).

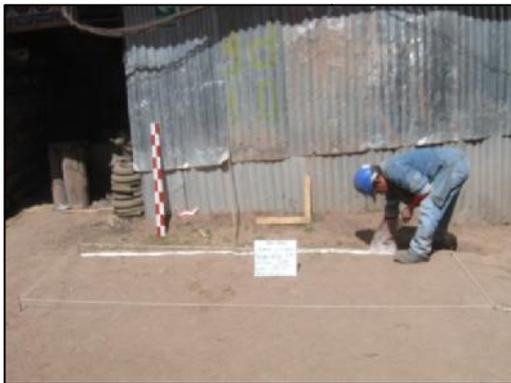
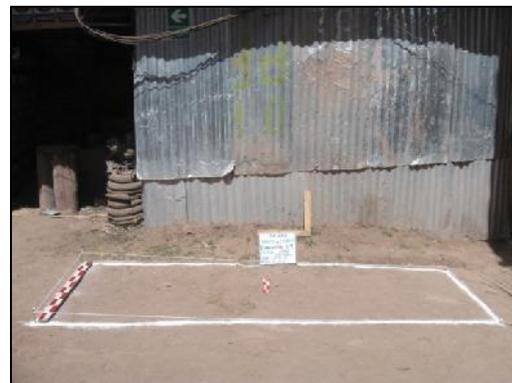
Ubicación: Se encuentra ubicado al SUR OESTE del templo en el atrio lateral de la epístola en la puerta de ingreso del ambiente del almacén de Obra, con dimensiones de 3.00m por 1.00m.

Superficie: Se halla en una superficie llana con un desnivel que varía de 0.15m a 0.20m

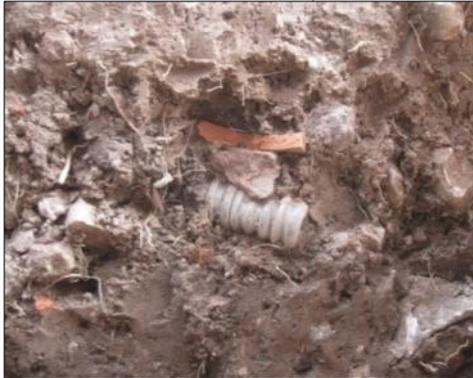
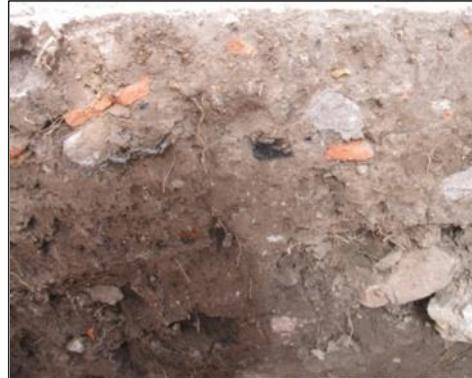
En esta capa con orientación hacia el OESTE, a una profundidad de 0.82m se evidencia material cultural lítico correspondiente a la parte de un MORTERO fracturado, en uno de sus lados presenta vitrificado con dimensiones de 12 cm de largo y 5.3 cm de ancho

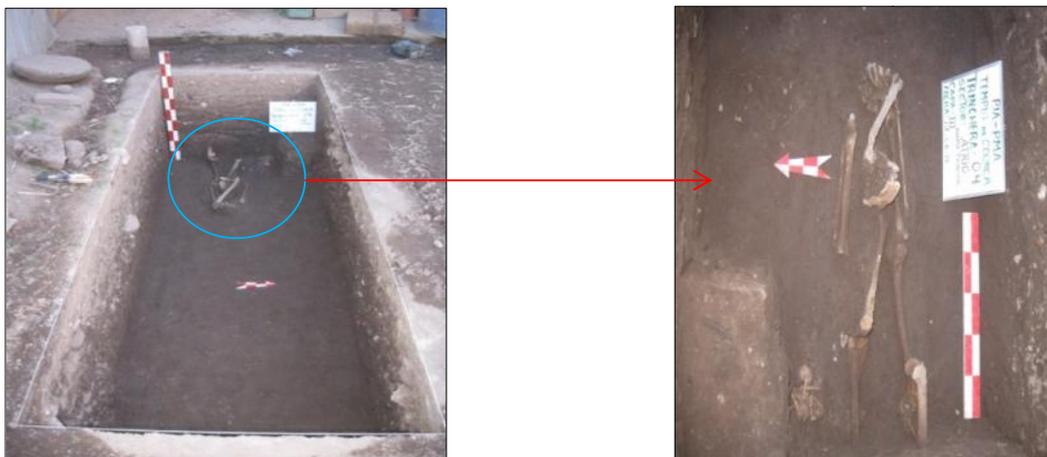
Dirigidas hacia el perfil OESTE a una profundidad de 1.13m hallamos la evidencia de material cultural, de fragmentos de osamenta disturbadas en mal estado de conservación, correspondientes a una mandíbula fracturada superpuesta entre los huesos largos (Fémur, tibia y peroné).

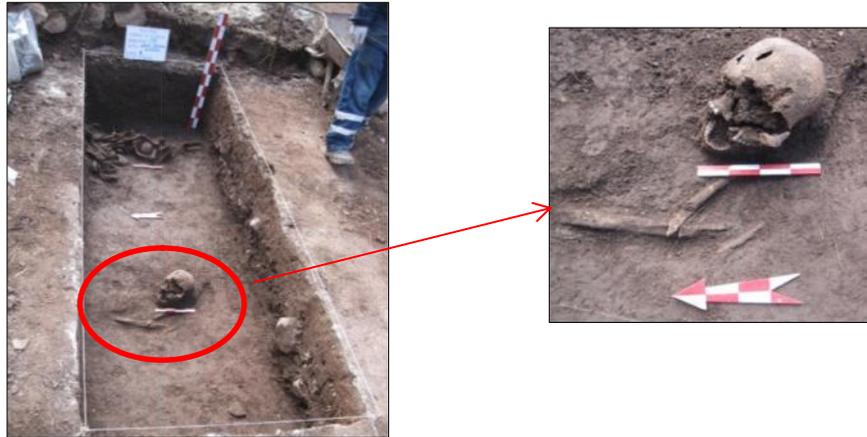
Capa I: Presenta una potencia que varía de 0.16m a 0.68m , correspondiente a tierra compacta de coloración marrón claro donde se evidencia basura contemporánea, pedazos de teja , rafias de plástico, raicillas, y evidencia de material arqueológico de fragmentos de osamenta humana disturbados, entre estos se observan, extremidades inferiores en su mayoría y 01 cráneo y piedrecillas de color rojo ocre.

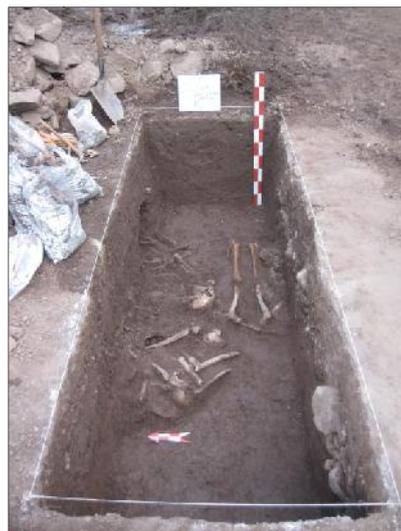
Capa II: Presenta una potencia que varía de 0.25m a 0.60m donde se observa material cultural correspondiente a fragmentos de osamenta humana fragmentada, ocupando un área de 180m en la trinchera y 0.35m de potencia en el perfil la osamenta se encuentra disgregada en la capa del extremo norte de trinchera y las extremidades inferiores que no presenta otra parte del contexto.

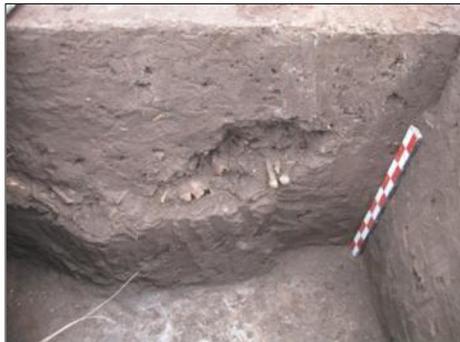
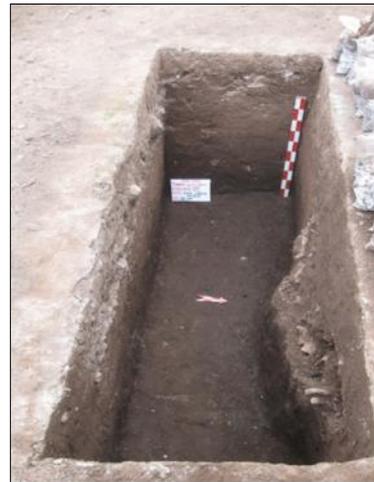
Capa III: Presenta una potencia que varía de 0.48m a 0.73m donde no se evidencia material cultural, se presenta tierra semicompacta de coloración marrón oscuro y algunas franjas negras, con presencia de humedad mayor al de la capa anterior, con presencia de piedrecillas menudas de color rojo ocre.

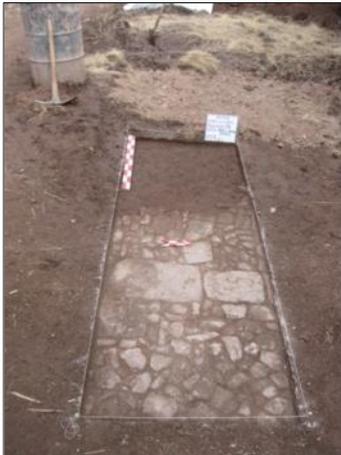
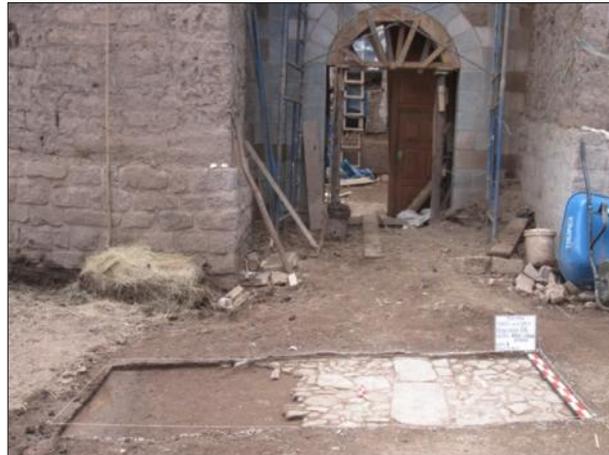
Capa I: Presenta una potencia que varía de 0.07m a 0.42 m de tierra semicompacta de coloración marrón claro con inclusión de relleno contemporáneo se observa un empedrado de piedras pequeñas que viene hacer el piso de del área abierta del Templo dejando como una pestaña de evidencia, y piedra de coloración rojo ocre, raíces pequeñas y delgadas, fragmentos de teja. En el perfil OESTE de esta capa se evidencia material cultural correspondiente a fragmentos de material óseo.

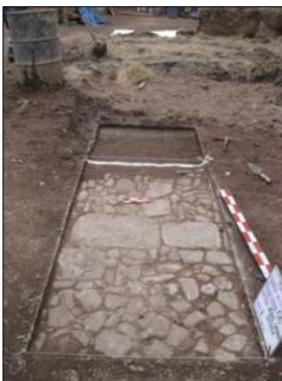
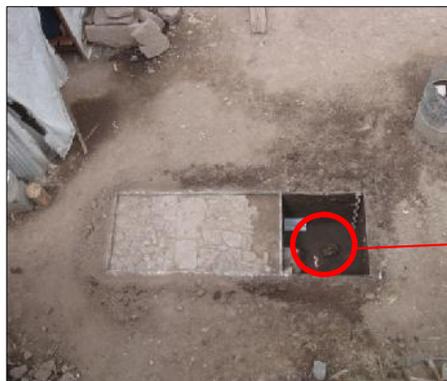
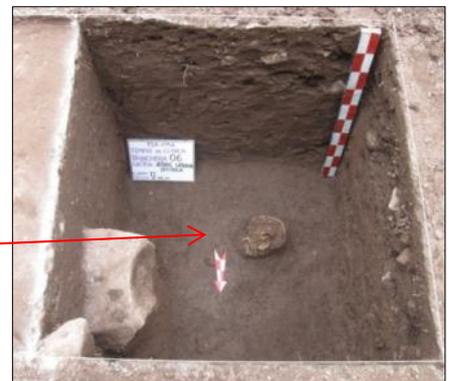
Capa II: Para continuar con la excavación realizamos una cala explorativa orientada hacia el lado OESTE de la trinchera. Presenta una potencia que varía de 0.78m a 1.10m, de tierra semicompacta de color marrón claro con una inclusión de basura contemporánea donde se observan raíces muy pequeñas, piedrecillas pequeñas con diámetros menores a 0.12 m y pequeños fragmentos de osamenta que se encuentran en muy mal estado de conservación.

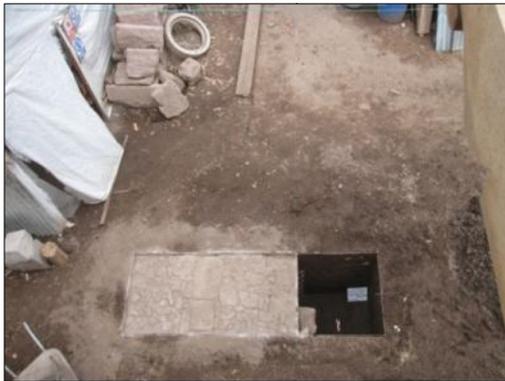
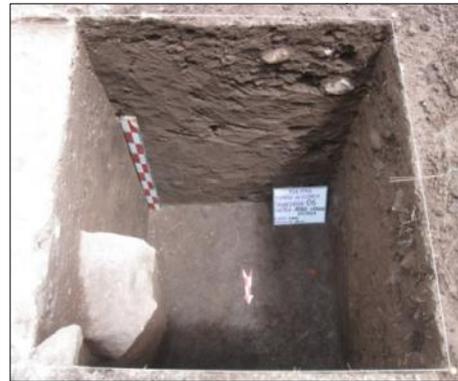
Capa III: Presenta una potencia que varía de 0.27 m x 0.50m consta de tierra semi arcillosa y limosa de coloración marrón oscuro a negro, debido a la inclusión de limo en gran cantidad, la capa presenta una humedad mínima.

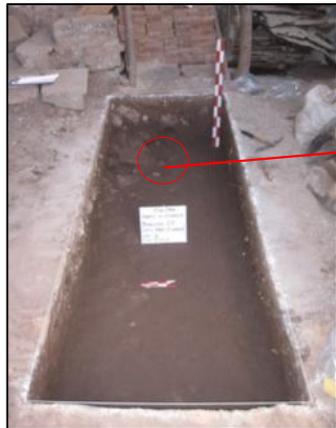
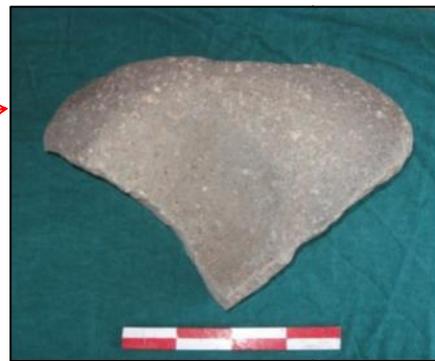
Se observa a una profundidad de 0.45m. – 0.82m. del nivel, piedras de regular tamaño disgregadas en la esquina NE, la piedra de un diámetro mayor se encuentra a una profundidad de 0.75m. Estas son retiradas para continuar con la excavación, debido a que no tienen un significado constructivo. A una profundidad de 0.42m. se evidencia material lítico correspondiente a un mortero fracturado, que tiene como dimensiones; 0.33m. de largo, 0.20m. de ancho y 0.16m. diámetro del gastado vitrificado.

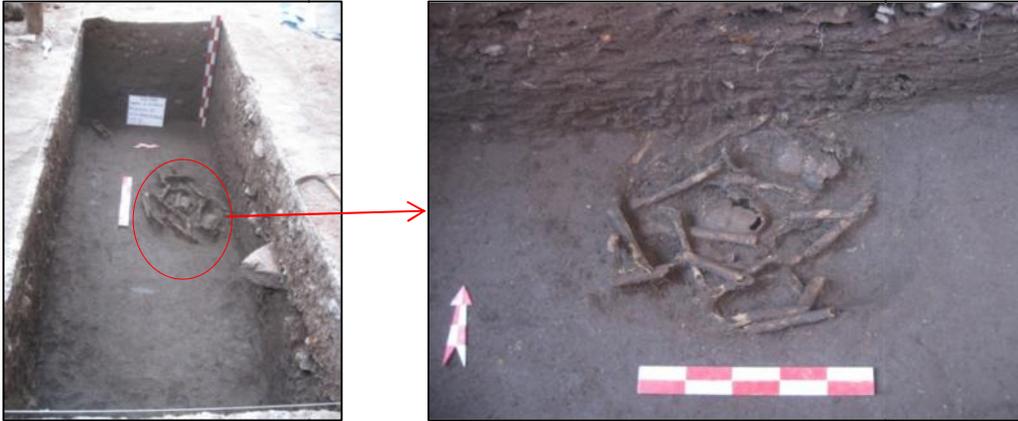
Entre la CAPA II y la CAPA III a una profundidad de 1.02m. de la superficie se evidencia fragmentos de osamenta, en una potencia de 0.11m. siendo estos restos óseos pertenecientes al fémur, tibia, partes de extremidades y dos cráneos ubicados a una profundidad de 1.40m. y 1.42m. en mal estado de conservación por la presencia de humedad y totalmente disturbados.

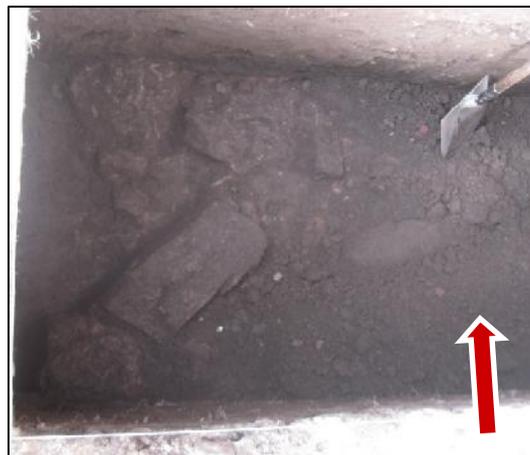
Se evidencia piedras de gran tamaño en la capa final, con una potencia de 0.40m. en su altura. Se llega a una profundidad total de 2.01m.

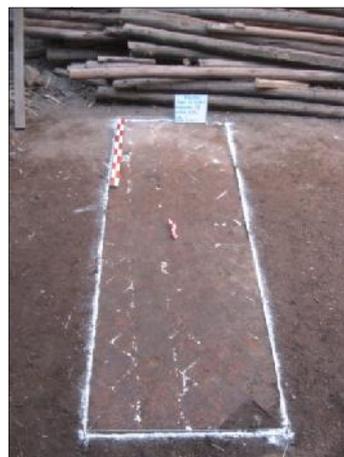
Capa I: Presenta una potencia que varía de 0.03m a 0.04m con una capa combinada de tierra de coloración marrón clara y ladrillo pastelero con aparejo espina de pez (palmera), de dimensiones 0.20m por 12.5m y un espesor de 0.03m, en esta parte de la ubicación de la trinchera se observa la unión en forma de cruz que va una hilera de ladrillos de NORTE a SUR y de OESTE a ESTE.

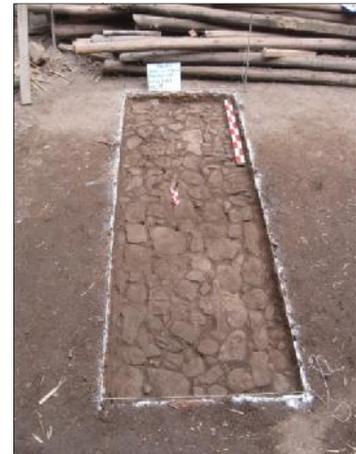
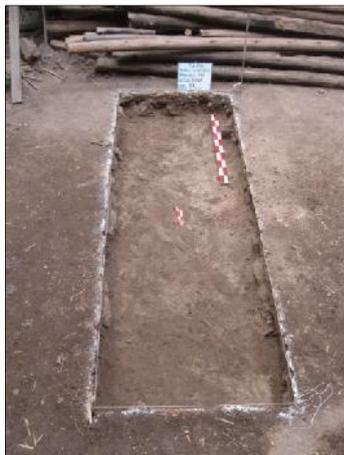
Capa II: Presenta una potencia que varía de 0.04m a 0.16m de un empedrado de piedras de pequeña y mediano tamaño con dimensiones de 0.02m por 0.04m y 0.16m por 0.20m, con mortero de barro.

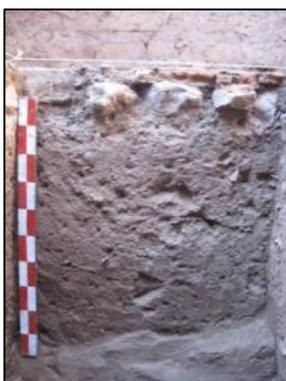
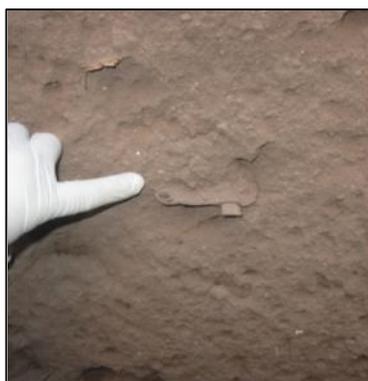
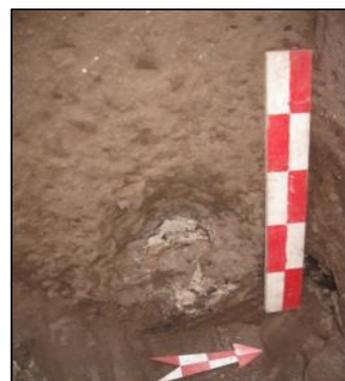
Se observan concentración de material óseo casi menudo en muy mal estado de conservación en mínimas cantidades, piedras menudas como cascajo, pedazos de ceniza, telas deterioradas e incompletas y una sandalia incompleta.

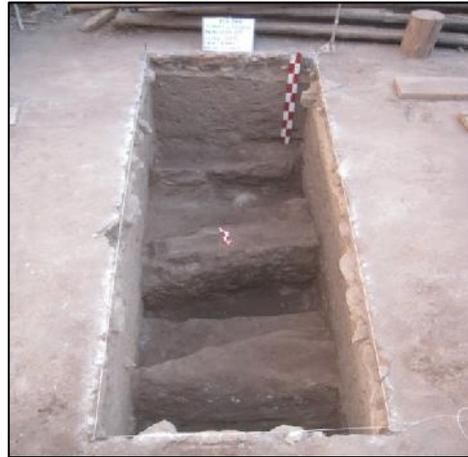
Llegamos a la capa final donde se evidencia roca madre en todo el perímetro de la trinchera, con profundidades irregulares que varían de 1.16m a 1.91m llegando a concluir que se trata de un afloramiento de rocas.

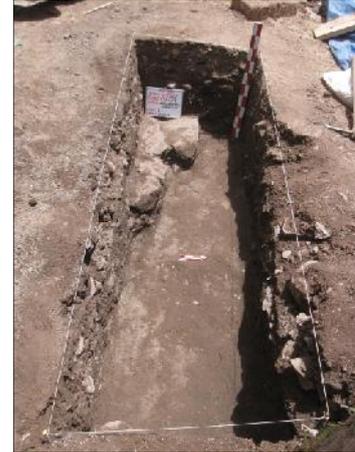
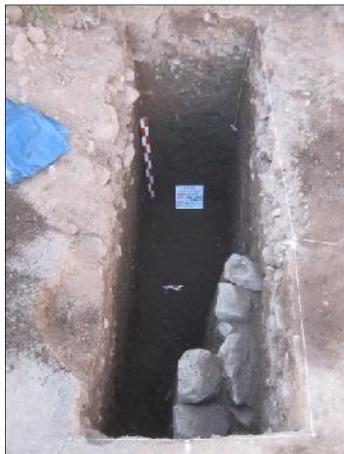
Capa I: Presenta una potencia que varía de 0.01m a 0.16m que corresponde a tierra compacta de coloración marrón claro en el perfil de textura seca, con piedrecillas menudas no se evidencia material cultural.

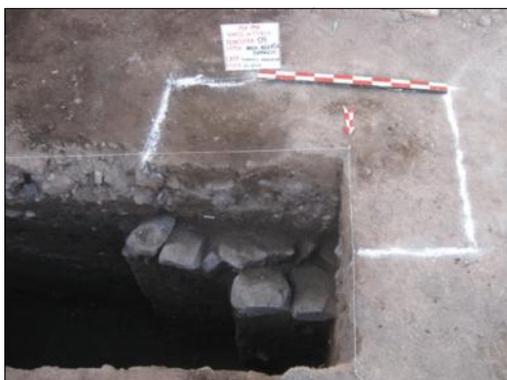
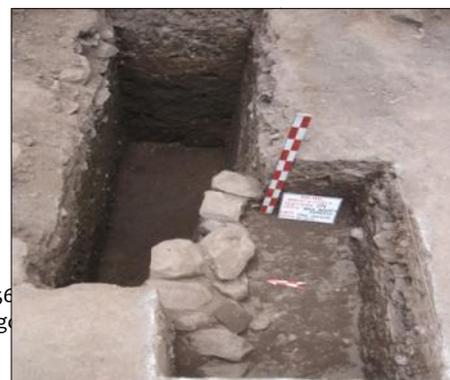
Capa III: Presenta una potencia que varía de 0.11m a 0.66m correspondiente a tierra semicompacta de coloración marrón oscuro, con inclusión de ceniza, vidrios con humedad mínima, donde observamos un posible empedrado, pero al realizar una ampliación ubicada hacia el lado SUR – ESTE de la trinchera verificamos que no se trataba de un empedrado sino que fueron disgregadas de manera indistinta, se evidencia material cultural de fragmentos de cerámica.

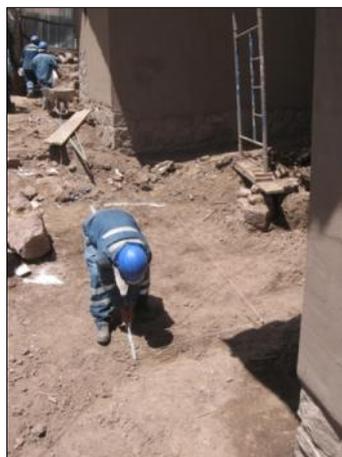
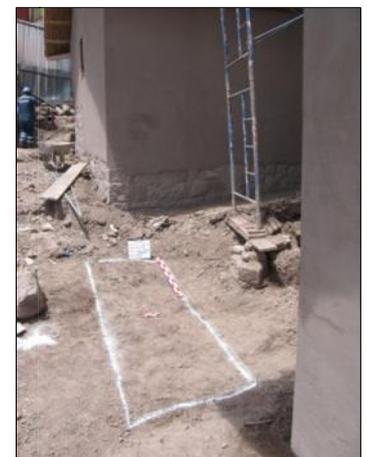
TRINCHERA N° 10

Ubicación: Se encuentra ubicado en el área del evangelio entre las capillas de la Sacristía y del Baptisterio, presenta dimensiones de 3.00m x 1.00m, en un área de desnivel y terreno de desmorte.

Superficie: Se encuentra ubicado en área de desnivel en 5cm orientado hacia el OESTE en un terreno de tierra de desmorte y donde se preparaba barro por lo cual se halla húmeda.

Capa I: Presenta una potencia que varía de 0.30m a 0.70m correspondiente a tierra con inclusión mínima de basura contemporánea, de tierra compacta de coloración marrón claro, con raicillas pedazos menudo de carbón y cenizas plásticos y retazos de bolsas y piedrecillas menudas.

Capa II: Presenta una potencia que varía de 0.34m a 0.79m con tierra compacta con inclusión mínima de basura contemporánea fragmentos de tejas y piedrecillas de coloración rojo ocre en mínima cantidad la tierra de coloración marrón claro.

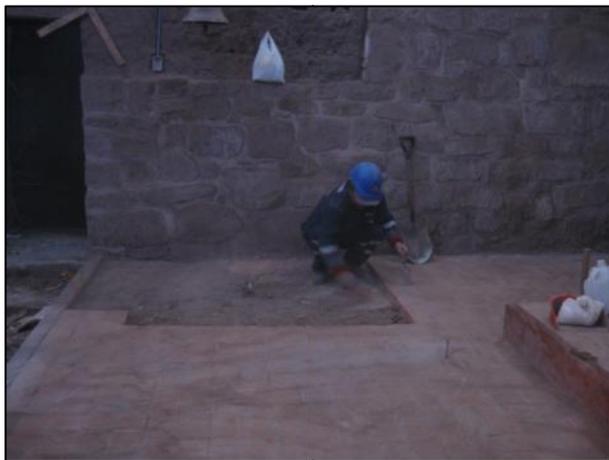
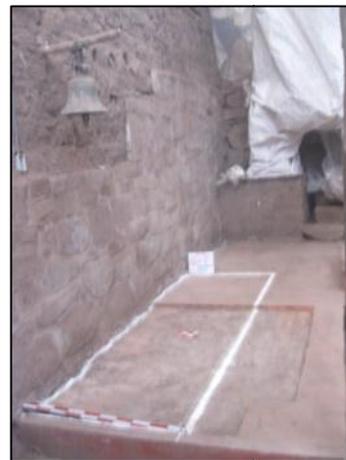
TRINCHERA N° 11

Ubicación: Se encuentra ubicado al interior del templo en el sector presbiterio junto al muro del evangelio presenta las dimensiones de 3.00m. x 1.00m. la unidad por su ubicación se apertura con el objetivo de evidenciar el cimiento del muro del Evangelio y evidencias materiales como osamenta humana, por encontrarse la unidad en un lugar sagrado.

Superficie: Se encuentra en un are plana cuyo desnivel varia en 0.01m. debido a la presencia de tierra sobre el ladrillo pastelero contemporáneo.

Capa I: presenta una potencia que varía de 0.05 a 0.07m. está conformado por ladrillo pastelero y una ligera capa de concreto, material con el que fue asentado el ladrillo pastelero.

El ladrillo pastelero presenta las siguientes dimensiones 0.24m. de largo, 0.12m. de ancho y 0.03m. de espesor, el ladrillo pastelero data de época contemporánea y presenta como características, color anaranjado claro, pasta fina y cocción uniforme.

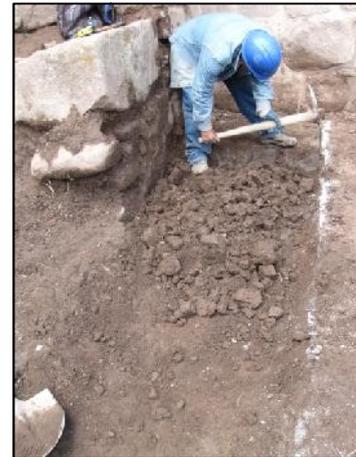
Perfil Este: El perfil este presenta una cimentación de muro con piedras de grande a regular tamaño, con diámetros que varían de 0.80 m a 0.10 m, se observa en promedio de 06 hileras de piedras con un tratamiento rústico en su construcción, con mortero de barro. Posiblemente fue parte de la cimentación de un contrafuerte que estaba junto al muro del evangelio. Presenta un ligero pandeamiento.

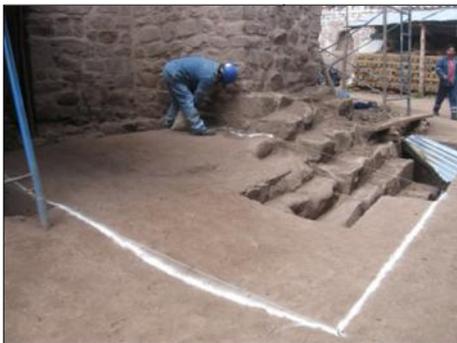
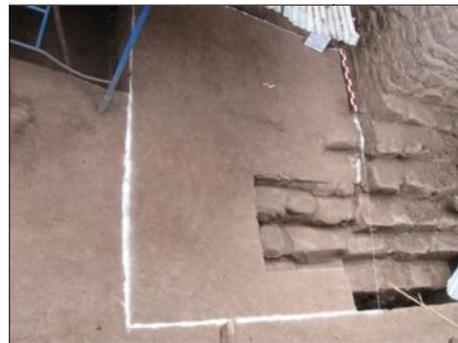
Ubicación: Se encuentra ubicado en la parte del ingreso principal y parte del contrafuerte n°02 se toman las dos trincheras para realizar una ampliación en ambas trincheras TE -14 Y TE – 03 donde llegamos a unir las ocupando una excavación en área de dimensiones 3.70m x 3.00.

Superficie: Se halla en un área de un ligero desnivel ya que nos ubicamos en una posible escalinata.

Capa I: Iniciamos la excavación con el tramo dirigida al NORTE de la TE – 03 donde ubicamos piedra a un nivel de 0.34m y 1.20m de rocas de gran tamaño.

En dicha capa dirigidos hacia la TE- 13 hallamos un empedrado a manera de escalinata con un nivel de 0.38m a 1.34m.

Realizando la Investigación de excavación llegamos y observamos la naturaleza inicial de las rocas una parte del empedrado se observa más antiguo y una posterior por la ubicación de las rocas, y por el tamaño y orden de las rocas y formas del mortero.

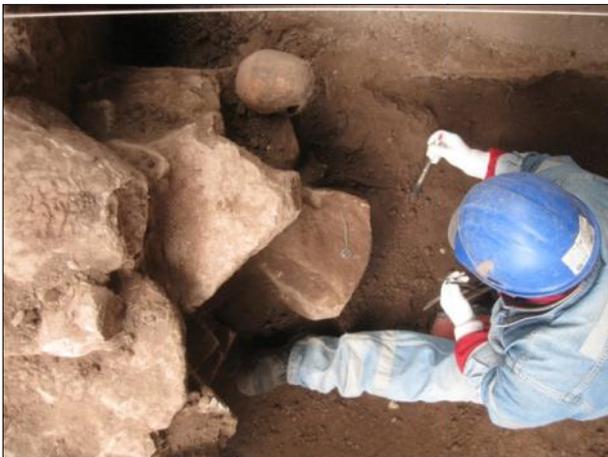
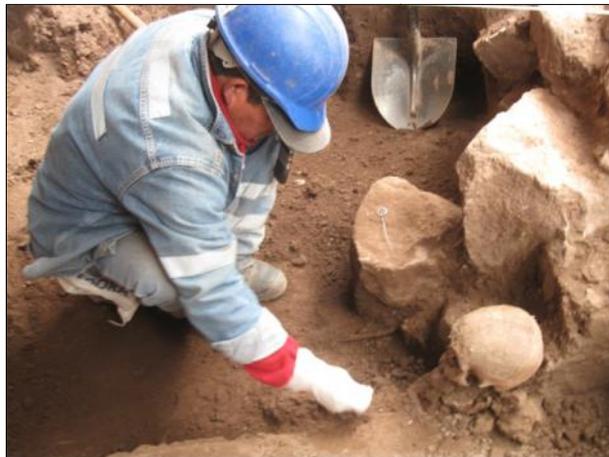
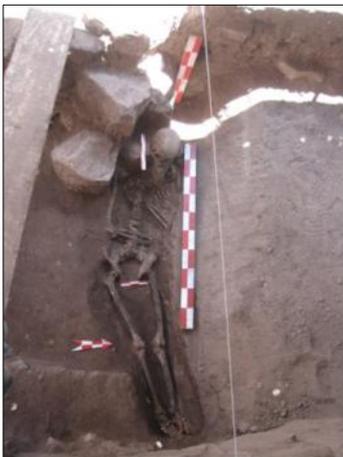
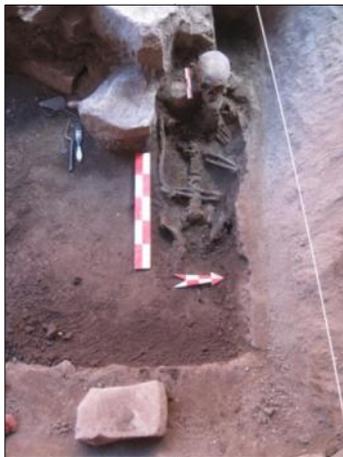
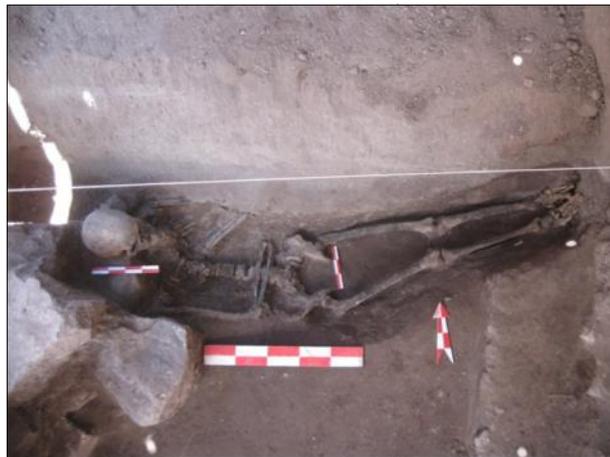
Ampliación TE-13 TE-03 - Entierro Primario

Capa II: Ubicado hacia la TE-13 hallamos la evidencia de material cultural de un cráneo como primera evidencia a una profundidad de 1.03m y el resto del contexto funerario como la parte de las extremidades superiores e inferiores en muy mal estado de conservación, correspondiente a sexo femenino de entierro primario.

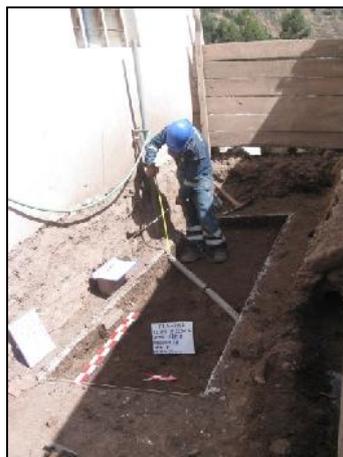
En la trinchera se encuentra atravesando un conducto de tubería de agua. Esta tubería atraviesa este perfil, ubicándose a 0.02 m de profundidad del nivel de la superficie. El tubo es cortado para continuar con el trabajo de excavación.

En este perfil se evidencia el cimiento de la edificación contemporánea de piedras, en donde se presencia 04 hileras. En este mismo perfil se evidencia material lítico que corresponde a 02 tunawas, la primera de diámetro 0.19 m x 0.27 m una profundidad de 0.37 m y la segunda 0.15 x 0.23 m profundidad de 0.29 m.

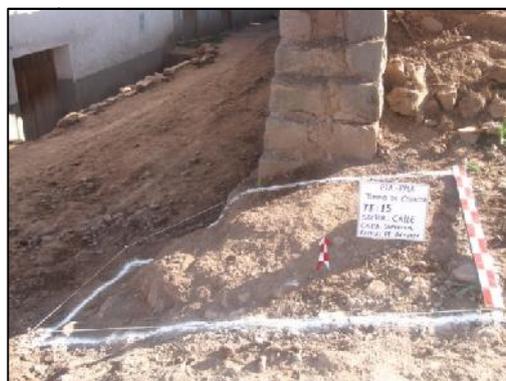
Ubicación: se encuentra ubicado al exterior del templo, junto a la barda perimétrica, al final y en medio de ella. Sus dimensiones de esta trinchera exploratoria son de 3.00m. x 1.00m. con una profundidad que varía en cada 1.50m. por encontrarse este en pendiente.

Superficie: La superficie que presenta esta trinchera, es la de pendiente pronunciada que varía de 0.70m. a 1.30m. por cada 1.50m de longitud de la trinchera. Con el objetivo de evidenciar la cimentación original de esta y posiblemente alguna arquitectura que formaba parte del arco que antiguamente conformaba la barda.

Capa I: Presenta un empedrado con concreto, el cual es parte del asfalto de la pista que da hacia la plaza, el cual tiene una potencia que varía de 0.10 m. a 0.14 m. se encuentra en el extremo ESTE de unidad y por encima de la roca madre.

Capa II: tiene una potencia que varía de 0.06m. a 0.54m. presenta tierra suelta o de relleno, de color marrón claro, esta capa contiene en ella dos hileras de piedras el cual forma parte de la cimentación de la barda y el cual continua en dirección a la torre del campanario.

Se determinó con la excavación aperturada que la barda solo presenta un cimentación de 0.10 m. ya que se encuentra sobre roca madre, que sirvió como soporte en el momento de la construcción, esto se observa en toda la barda perimetral, más no se evidencio arquitectura que formaba parte del arco según las referencias históricas ha existido.

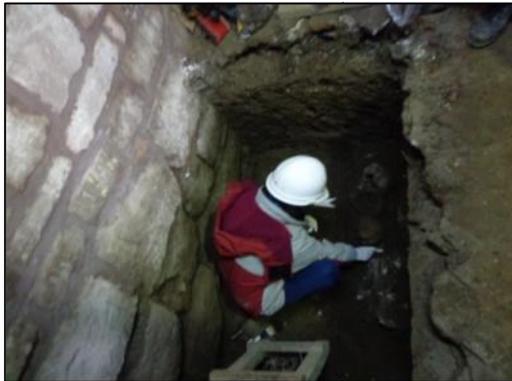
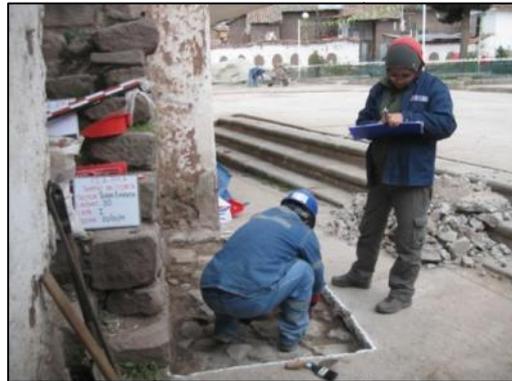
Calzaduras de sobre cimentación en el interior del templo sector capilla del Baptisterio.

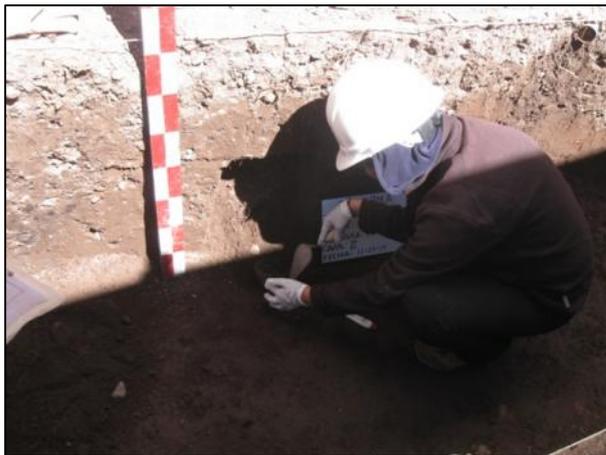
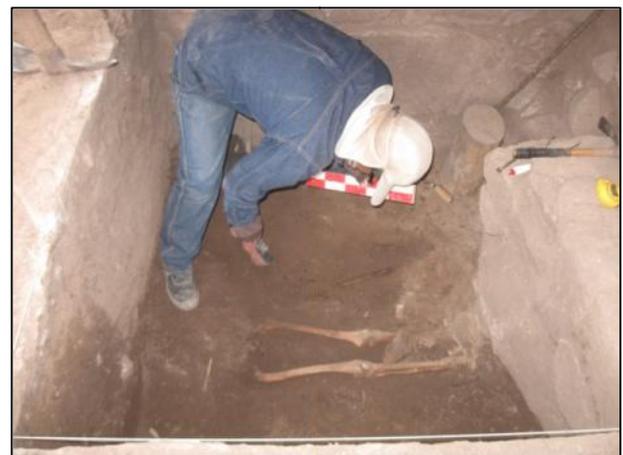
Durante los trabajos de excavación en la trinchera N° 14 se registraron 02 tunawuas fragmentadas, que se hallaron en los perfiles de la trinchera de excavación
