AREA FUNCIONAL DE OBRAS Y PUESTA EN VALOR DE BIENES MUEBLES E INMUEBLES  
INFORME DE PRE LIQUIDACION DEL COMPONENTE DE OBRAS DE ARTE DEL TEMPLO "SAN JERONIMO" DE COLQUEPATA -  
PAUCARTAMBO - CUSCO - 2015

# **INFORME DE PRE LIQUIDACION - 2015**

**RESTAURACION Y PUESTA EN VALOR  
DEL MONUMENTO HISTORICO ARTISTICO  
TEMPLO SAN JERONIMO DE  
COLQUEPATA**

**META-0076**

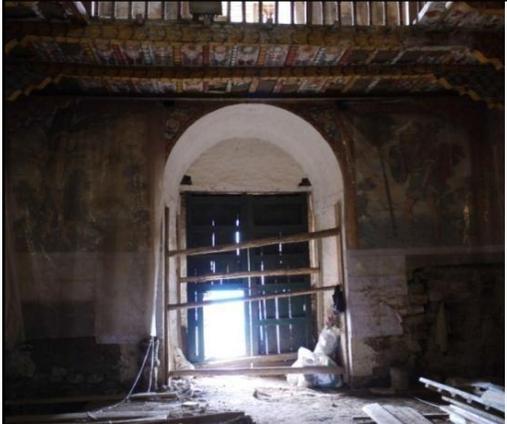
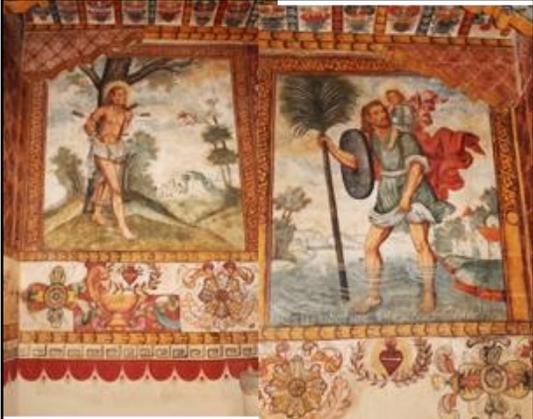
IDENTIFICACION DE LA OBRA		REGISTRO FOTOGRÁFICO	
<b>Título</b>	: "Pintura Mural" 01	<b>FOTOGRAFIA INICIAL</b>	<b>FOTOGRAFIA FINAL</b>
<b>Tema</b>	: Decorativo

El estado de conservación del área en mención era regular, puesto que se pudo evidenciar que la Pintura Mural estaba Estable en las imágenes de ambos personajes a diferencia que las partes del zócalo donde había un deterioro considerable pues este sector se encontraba quemados los muros y por consiguiente los estratos desde la capa pictórica, arricio e intonaco.

**d) Capa de preparación.-** El estrato, presento deterioro en sectores puntuales producto de las quemaduras y faltantes que se encontraron.

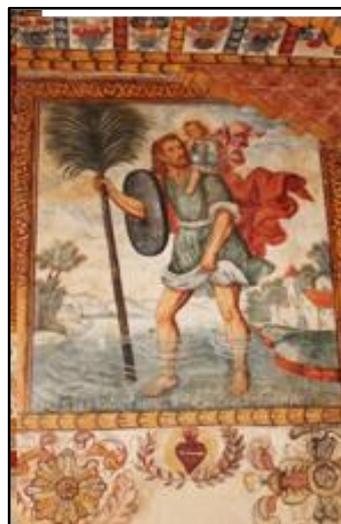
En el muro de pies se aprecia un cuadro, al lado del muro del Evangelio el cual se trata de San Cristóbal, se observa que esta de pies descalzo en medio del rio, cargando al niño Jesús el cual está sosteniendo en su mano izquierda el mundo, con una túnica azul y capa roja; el santo esta vestido con un ropaje de color azul grisáceo y capa roja, en la mano derecha sostiene una palmera en lugar de bastón y un escudo que se encuentra en la mitad de su brazo, este personaje esta con la mirada fija al niño que carga y tiene bigote, barba y cabellera larga, tras de El se muestra un paisaje flamenco con un pequeño pueblo, montañas y árboles.

Tipología	: PINTURA MURAL
Tema	: Religioso
Técnica	: Temple sobre muro
Atribución Cronológica	: Siglo XVII
Ambiente	: Nave Central
Sector	: Muro lateral - Epístola
Procedencia	: Templo "San Jerónimo de Colquepata"
Título	: <b>SAN CRISTOBAL</b>
Estilo	: Barroco
Código	: P-01

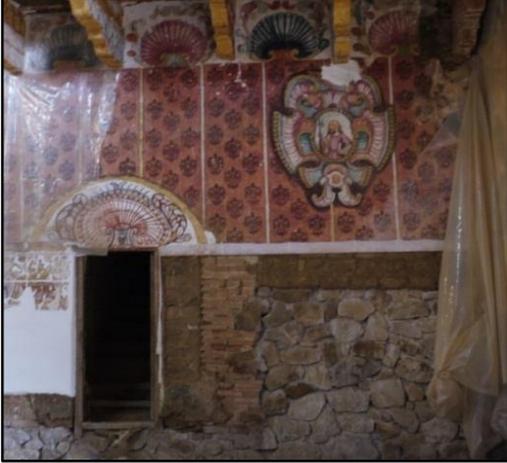
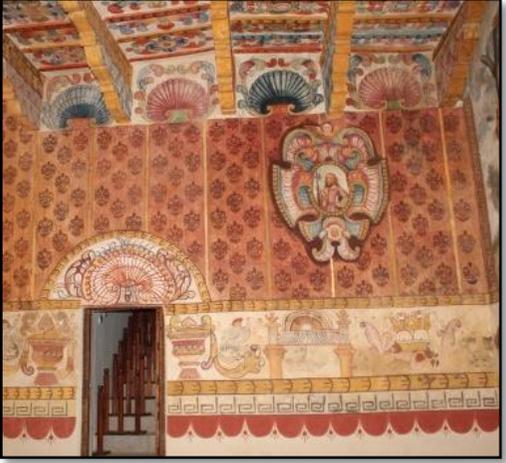
IDENTIFICACION DE LA OBRA		REGISTRO FOTOGRÁFICO	
<b>Título</b>	: "Pintura Mural" 02	<b>FOTOGRAFIA INICIAL</b>	<b>FOTOGRAFIA FINAL</b>
<b>Tema</b>	: Decorativo

El estado de conservación del área en mención era regular, puesto que se pudo evidenciar que la Pintura Mural estaba Estable en la superior, a diferencia que las partes del zócalo donde había un deterioro considerable pues este sector se encontraba quemados los muros y por consiguiente los estratos desde la capa pictórica, arricio e intonaco.

**d) Capa de preparación.-** El estrato, presento deterioro en sectores puntuales producto de las quemaduras y faltantes que se encontraron.

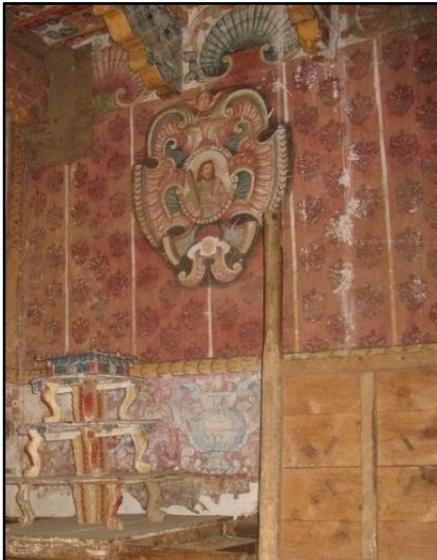
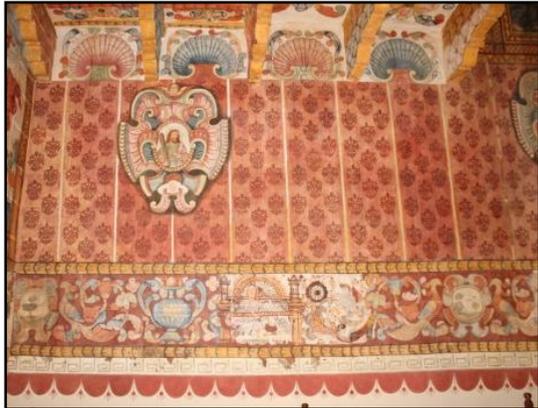
IDENTIFICACION DE LA OBRA		REGISTRO FOTOGRÁFICO	
<b>Título</b>	: "Pintura Mural" 03	<b>FOTOGRAFIA INICIAL</b>	<b>FOTOGRAFIA FINAL</b>
<b>Tema</b>	: Decorativo

El estado de conservación del área en mención era regular, puesto que se pudo evidenciar que la Pintura Mural estaba Estable en la superior, a diferencia que las partes del zócalo donde había un deterioro considerable pues este sector se encontraba quemados los muros y por consiguiente los estratos desde la capa pictórica, accricio e intonaco.

**d) Capa de preparación.-** El estrato, presento deterioro en sectores puntuales producto de las quemaduras y faltantes que se encontraron.

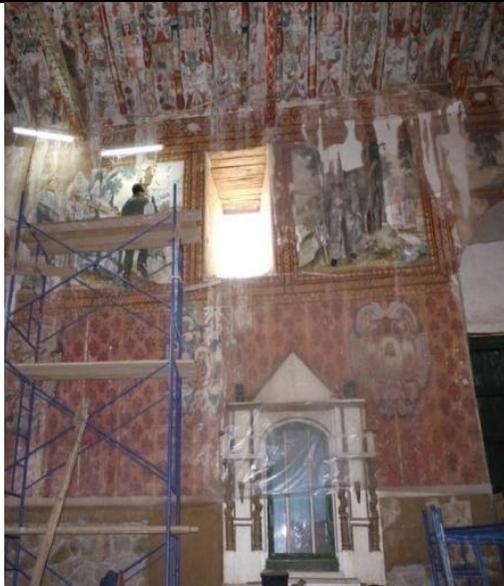
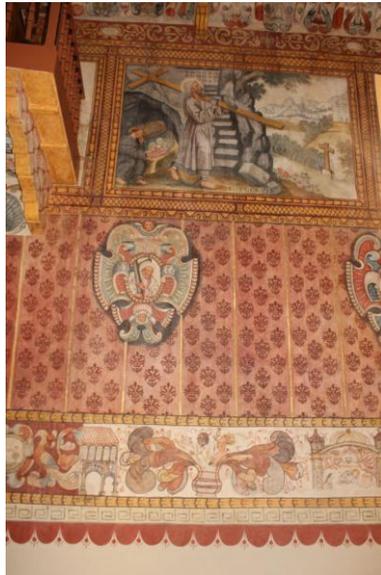
IDENTIFICACION DE LA OBRA		REGISTRO FOTOGRÁFICO	
<b>Título</b>	: "Pintura Mural" 07	<b>FOTOGRAFIA INICIAL</b>	<b>FOTOGRAFIA FINAL</b>
<b>Tema</b>	: Decorativo

<b>Técnica</b>	: Temple Sobre Muro		
<b>Atrib. Cronológica</b>	: Siglo XVII		
<b>Ubicación</b>	: Nace Central Muro Lateral Epístola		
<b>Procedencia</b>	: Templo " San Jerónimo" Colquepata		
<b>Estilo</b>	: Barroco		
<b>Dimensiones Generales</b>		<b>ALT. : 7.40 Mts.</b>	<b>Anch. : 9.40 Mts.</b>
<b>Metrado Por Superficie</b>		<b>: 69.56 m<sup>2</sup></b>	
<b>Código de catalogación</b>	: Sin código de catalogación	<b>Código Interno</b>	: P-07

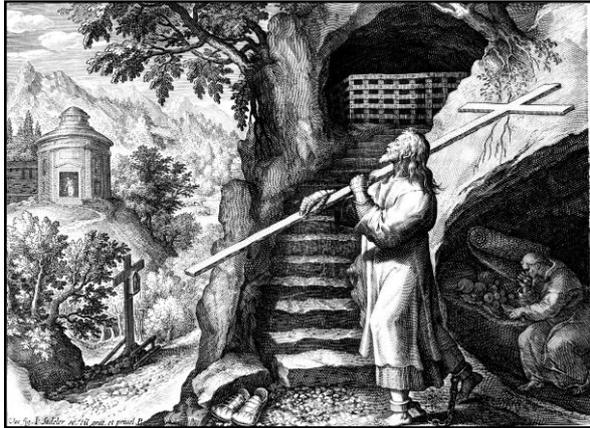
Tipología	: PINTURA MURAL
Tema	: Religioso
Técnica	: Temple sobre muro
Atribución Cronológica	: Siglo XVII
Ambiente	: Nave Central
Sector	: Muro lateral - Evangelio
Procedencia	: Templo "San Jerónimo de Colquepata"
Título	: <b>SAN THEODORVS</b>
Estilo	: Barroco
Código	: P-07

Este cuadro muestra la escena de un hombre canoso y de barba y cabello largo que se encuentra de pie cargando una cruz de madera al hombro, con la mirada hacia en horizonte, con una túnica de color gris y guantes de metal y grilletes en los pies a manera de castigo y su penitencia, este Santo ermitaño se encuentra en la entrada de una cueva y en la parte interior de esta se ve a un monje sentado comiendo una fruta y a su costado izquierdo verduras y hortalizas, también observamos una tarima de paja tejida enrollada. En la entrada se encuentran unas gradas que dirigen hacia una cárcel, donde posiblemente el Santo hacia sus penitencias, el paisaje que se ve al fondo es un paisaje flamenco con un templo y una cruz en la parte inferior de la escena, y montañas y pueblos pequeños en el horizonte.

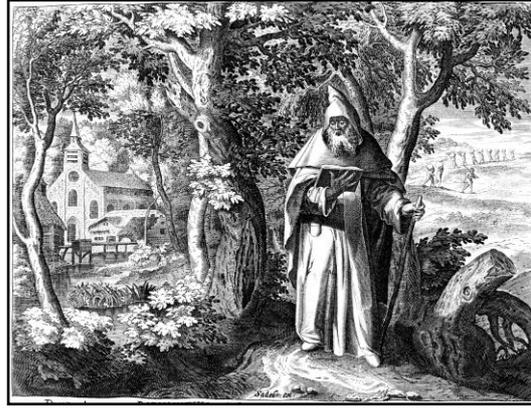
Tipología	: PINTURA MURAL
Tema	: Religioso
Técnica	: Temple sobre muro
Atribución Cronológica	: Siglo XVII
Ambiente	: Nave Central
Sector	: Muro lateral - Evangelio
Procedencia	: Templo "San Jerónimo de Colquepata"
Título	: <b>SAN PAPHNVIVIS</b> (San Pafnucio)
Estilo	: Barroco
Código	: P-07

En este cuadro se observa a un Santo Ermitaño que es San Pafnucio, que se encuentra de pie, viste un habito de color gris oscuro con una capucha en la cabeza, tiene barba blanca y la mirada fija hacia un libro que está abierto y que sostiene con la mano izquierda, en la otra mano sostiene un bastón de madera, este personaje se encuentra entre los árboles y al fondo se ve un paisaje de cerros, árboles y un pequeño pueblo con un rio.

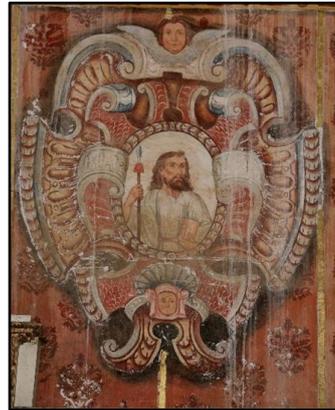
Tipología	: PINTURA MURAL
Tema	: Religioso
Técnica	: Temple
Atribución Cronológica	: Siglo XVII
Ambiente	: Nave Central
Sector	: Muro lateral - Evangelio
Procedencia	: Templo "San Jerónimo de Colquepata"
Título	: <b>SANTIAGO EL MAYOR</b>
Estilo	: Barroco
Código	: P-08

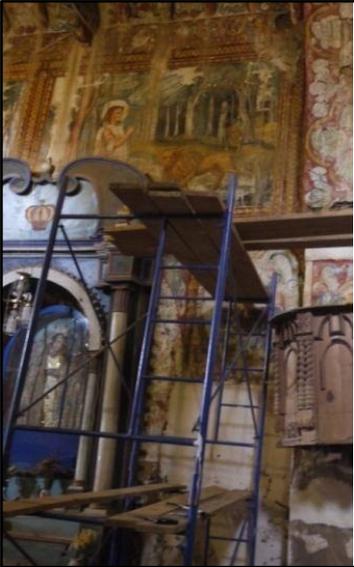
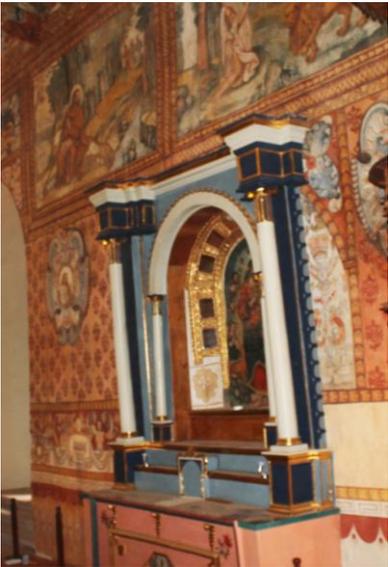
IDENTIFICACION DE LA OBRA		REGISTRO FOTOGRÁFICO	
<b>Título</b>	: "Pintura Mural" 08	<b>FOTOGRAFIA INICIAL</b>	<b>FOTOGRAFIA FINAL</b>
<b>Tema</b>	: Decorativo

<b>Técnica</b>	: Temple Sobre Muro		
<b>Atrib. Cronológica</b>	: Siglo XVII		
<b>Ubicación</b>	: Nace Central		
<b>Procedencia</b>	: Templo " San Jerónimo" Colquepata		
<b>Estilo</b>	: Barroco		
<b>Dimensiones Generales</b>			
<b>Metrado Por Superficie</b>		: 74.00 m <sup>2</sup>	
<b>Código de catalogación</b>	: Sin código de catalogación	<b>Código Interno</b>	: P-08

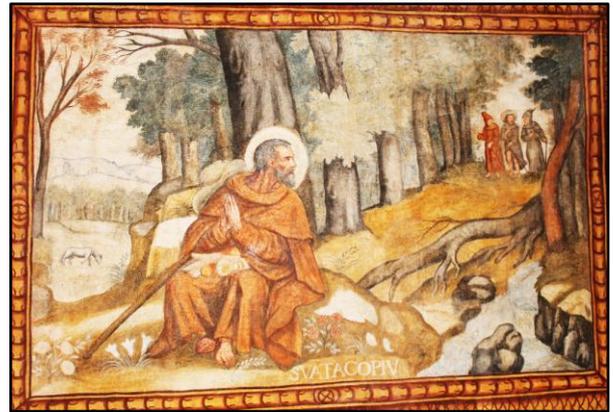
Tipología	: PINTURA MURAL
Tema	: Religioso
Técnica	: Temple sobre muro
Atribución Cronológica	: Siglo XVII
Ambiente	: Nave Central
Sector	: Muro lateral - Epístola
Procedencia	: Templo "San Jerónimo de Colquepata"
Título	: <b>SAN SVATACOPIVS</b>
Estilo	: Barroco
Código	: P-08

En este cuadro se observa a un hombre que está sentado sobre una roca y en posición de oración con las manos juntas y cabello y barba blanca con la mirada hacia atrás, el cual observa a unos hombres que están caminando y se encuentran en un costado del cuadro, que viste una túnica de color rojo ocre con un bastón a su costado y frutas en su regazo, este Santo ermitaño se encuentra dentro de un bosque con un riachuelo y un caballo que se divisa al fondo del paisaje.

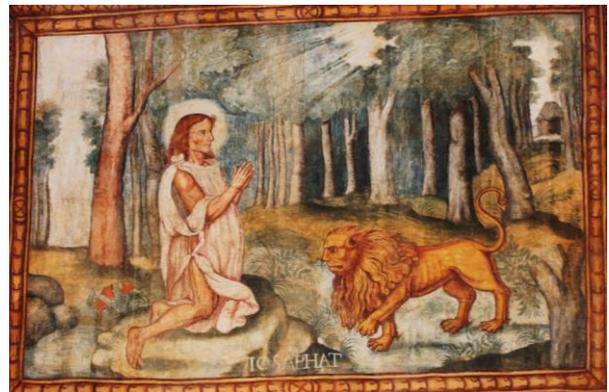
Tipología	: PINTURA MURAL
Tema	: Religioso
Técnica	: Temple sobre muro
Atribución Cronológica	: Siglo XVII
Ambiente	: Nave Central
Sector	: Muro Epístola
Procedencia	: Templo "San Jerónimo de Colquepata"
Título	: <b>SAN IOSAPHAT</b>
Estilo	: Barroco
Código	: P-08

En este cuadro podemos ver a un hombre el cual es un Santo ermitaño, que está de rodillas en oración y cubierto por una túnica de color gris, frente a él observamos a un León que se encuentra caminando, este Santo se encuentra dentro de un bosque y entre los árboles cae hacia él un rayo de Luz, lo que significa que un ser Divino lo está escuchando y bendiciendo.

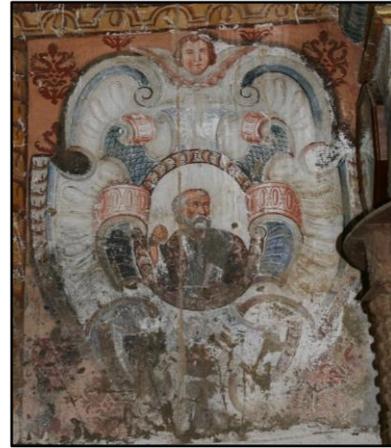
Tipología : PINTURA MURAL  
 Tema : Religioso  
 Técnica : Temple  
 Atribución Cronológica : Siglo XVII  
 Ambiente : Nave Central  
 Sector : Muro lateral - Evangelio  
 Procedencia : Templo "San Jerónimo de Colquepata"  
 Título : **SAN PEDRO**  
 Estilo : Barroco  
 Código : P-08

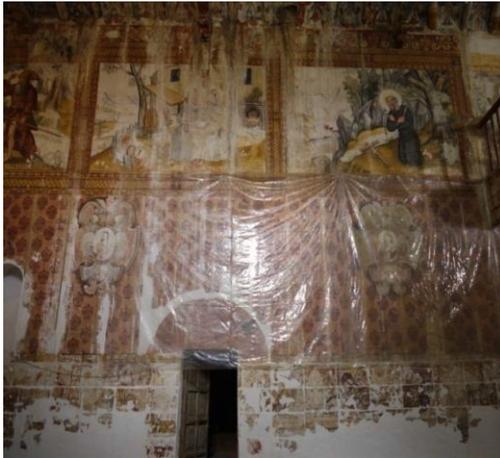
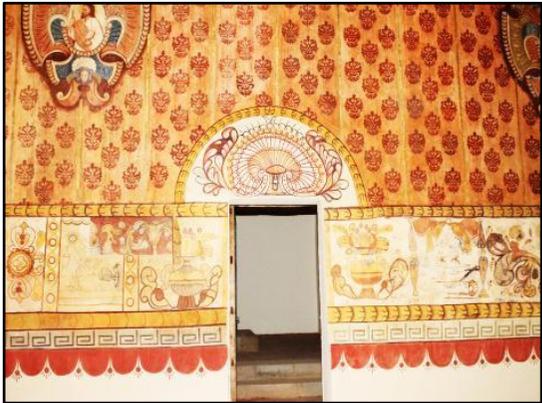
IDENTIFICACION DE LA OBRA		REGISTRO FOTOGRÁFICO	
<b>Título</b>	: "Pintura Mural" 10	<b>FOTOGRAFIA INICIAL</b>	<b>FOTOGRAFIA FINAL</b>
<b>Tema</b>	: Decorativo

<b>Técnica</b>	: Temple Sobre Muro		
<b>Atrib. Cronológica</b>	: Siglo XVII		
<b>Ubicación</b>	: Nace Central Muro Epiestola		
<b>Procedencia</b>	: Templo " San Jerónimo" Colquepata		
<b>Estilo</b>	: Barroco		
<b>Dimensiones Generales</b>		<b>ALT. : 7.40 Mts.</b>	<b>Anch. : 10.36 Mts.</b>
<b>Metrado Por Superficie</b>		<b>: 76.66 m<sup>2</sup></b>	
<b>Código de catalogación</b>	: Sin código de catalogación	<b>Código Interno</b>	: P-10

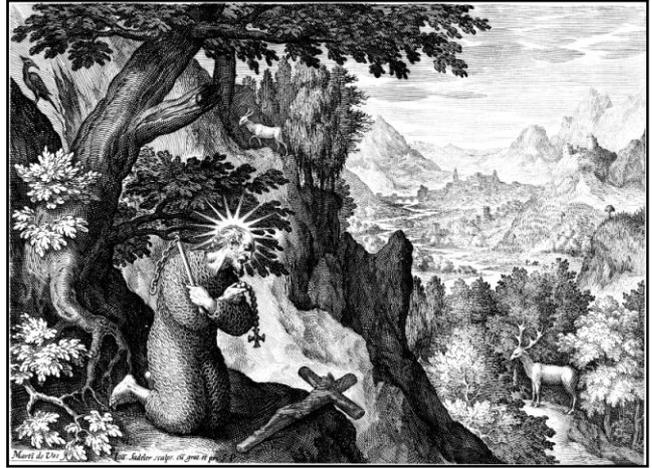
Tipología	: PINTURA MURAL
Tema	: Religioso
Técnica	: Temple sobre muro
Atribución Cronológica	: Siglo XVII
Ambiente	: Nave Central
Sector	: Muro lateral - Epístola
Procedencia	: Templo "San Jerónimo de Colquepata"
Título	: <b>SAN HENRICVS</b> (HENRY)
Estilo	: Barroco
Código	: P-10

Este cuadro muestra la escena de un hombre de edad avanzada de cabellos blancos con barba que se encuentra de rodillas, descalzo y en posición penitente con los brazos cruzados, en la mano derecha sosteniendo un látigo con el cual posiblemente se flagelaba y en la izquierda sostiene un rosario, frente a él un crucifijo con la imagen de cristo, todo su cuerpo está cubierto por un ropaje de cadenas de acero el cual era una especie de castigo para su penitencia. La escena se encuentra dentro de un paisaje flamenco de árboles, un rio y rocas con un ave posada en la rama de un árbol.

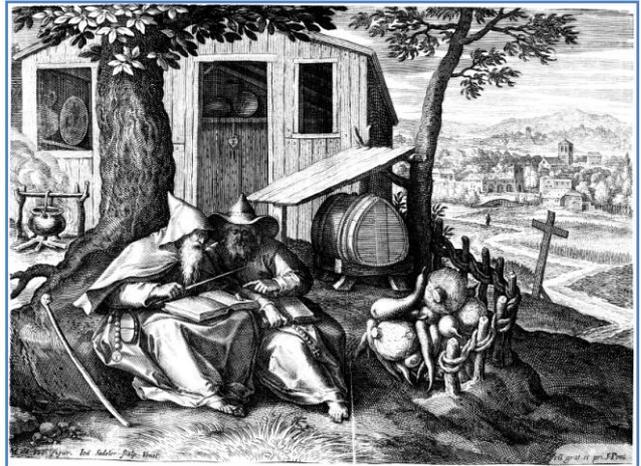
Tipología	: PINTURA MURAL
Tema	: Religioso
Técnica	: Temple sobre muro
Atribución Cronológica	: Siglo XVII
Ambiente	: Nave Central
Sector	: Muro lateral - Epístola
Procedencia	: Templo "San Jerónimo de Colquepata"
Título	: <b>SAN MARINUS – ROMOALDO</b> San Marino y San Romualdo
Estilo	: Barroco
Código	: P-10

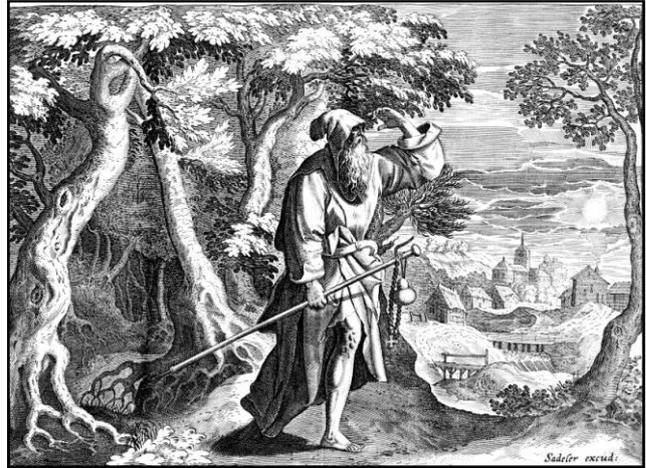
Tipología	: PINTURA MURAL
Tema	: Religioso
Técnica	: Temple sobre muro
Atribución Cronológica	: Siglo XVII
Ambiente	: Nave Central
Sector	: Muro lateral - Epístola
Procedencia	: Templo "San Jerónimo de Colquepata"
Título	: <b>SAN MVTIUS</b>
Estilo	: Barroco
Código	: P-10

En esta escena se observa a un personaje de pie en posición de caminante con la mano a la altura de su frente con su vista hacia el horizonte, con bigote y barba larga de color blanco, en la mano izquierda sostiene un báculo de madera, esta vestido con un ropaje de monje de color marrón claro y en la parte posterior un paisaje flamenco, con un gran río, un puente, un pueblo de casas grandes y un bosque donde se encuentra dicho personaje.

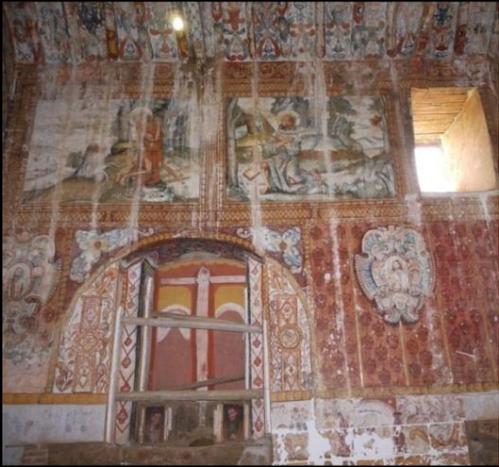
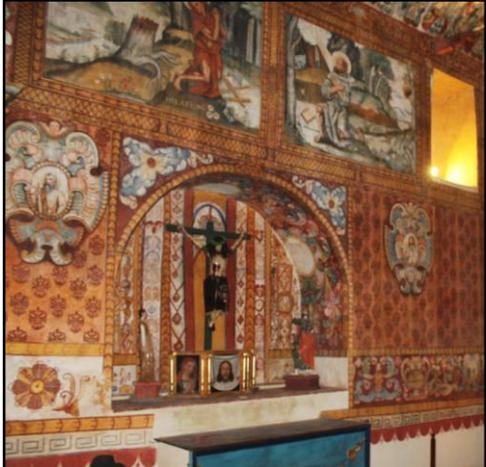
IDENTIFICACION DE LA OBRA		REGISTRO FOTOGRÁFICO	
<b>Título</b>	: "Pintura Mural" 11	<b>FOTOGRAFIA INICIAL</b>	<b>FOTOGRAFIA FINAL</b>
<b>Tema</b>	: Decorativo

<b>Técnica</b>	: Temple Sobre Muro		
<b>Atrib. Cronológica</b>	: Siglo XVII		
<b>Ubicación</b>	: Nace Central Muro Epiestola		
<b>Procedencia</b>	: Templo " San Jerónimo" Colquepata		
<b>Estilo</b>	: Barroco		
<b>Dimensiones Generales</b>		<b>ALT. : 7.40 Mts.</b>	<b>Anch. : 7.70 Mts.</b>
<b>Metrado Por Superficie</b>		<b>: 56.98 m<sup>2</sup></b>	
<b>Código de catalogación</b>	: Sin código de catalogación	<b>Código Interno</b>	: P-11

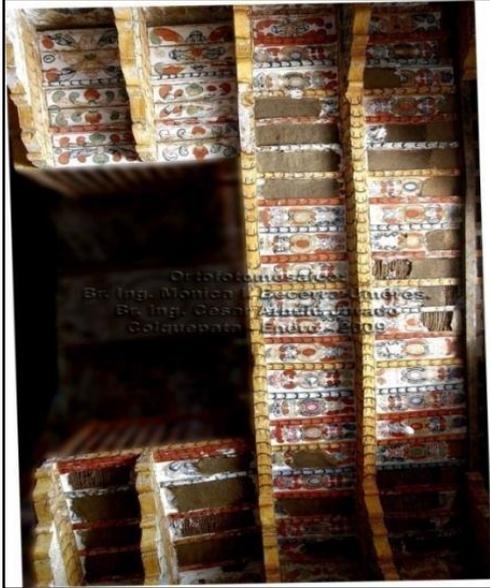
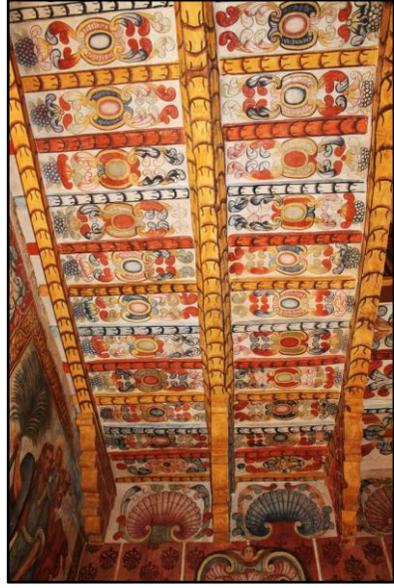
El otro lado el 60% de los demás fragmentos estaba con problemas de cohesión puesto que al estar suspendidos en los casetones la gravedad y sobre todo el movimiento de la estructura hacían que este se deteriora y en muchos llegar a desprenderse completamente.

- **Enfoscado.-** Revestimiento en barro y paja adherido a el soporte tejidos de ramas de diferentes arbustos nativos el estado de conservación es malo
- **Enlucidos.-** Esta capa se encuentra con pérdida de un 60% por lo que se encuentra en regular estado de conservación.
- **Capa de preparación.-** Esta se encontraba más deteriorada que la capa del enlucido
- **Capa pictórica.-** En este estrato se tuvo un considerable porcentaje de perdidas existieron muchas faltantes en el estrato pictórico, pero gracias al registro fotografió de años anteriores y haber determinado la lógica secuencial de logro completar con la lectura cromática.
- **Capa Superficial.-** Se encuentra cubierta y con impregnaciones de suciedad, polvo, chorreras de barro, debido a interiores intervenciones y al transcurrir del tiempo.

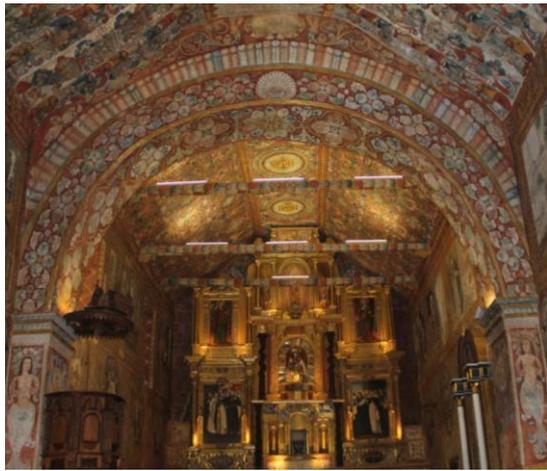
IDENTIFICACION DE LA OBRA		REGISTRO FOTOGRÁFICO	
<b>Título</b>	: "Pintura Mural" 17	<b>FOTOGRAFIA INICIAL</b>	<b>FOTOGRAFIA FINAL</b>
<b>Tema</b>	: Decorativo

<b>Técnica</b>	: Temple Sobre Muro		
<b>Atrib. Cronológica</b>	: Siglo XVII		
<b>Ubicación</b>	: Nave Central		
<b>Procedencia</b>	: Templo " San Jerónimo" Colquepata		
<b>Estilo</b>	: Barroco		
<b>Dimensiones Generales</b>		<b>ALT. : 2.16 Mts.</b>	<b>Anch. : 8.22 Mts.</b>
<b>Metrado Por Superficie</b>		<b>: 17.76 m<sup>2</sup></b>	
<b>Código de catalogación</b>	: Sin código de catalogación	<b>Código Interno</b>	: P-17

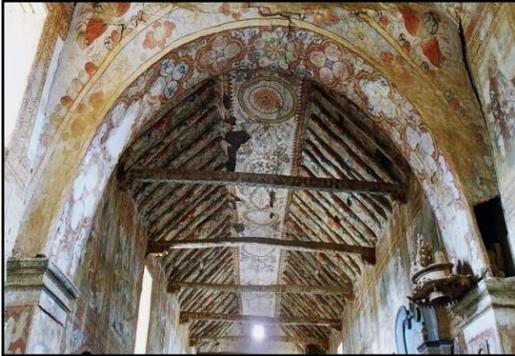
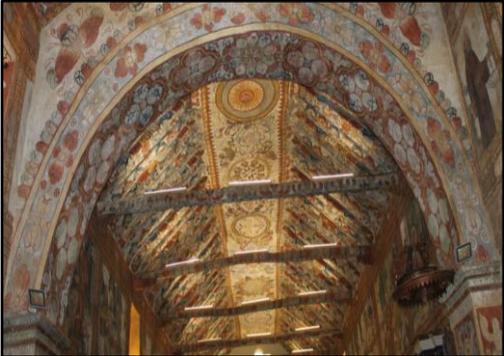
IDENTIFICACION DE LA OBRA		REGISTRO FOTOGRÁFICO	
<b>Título</b>	: "Pintura Mural" 18	<b>FOTOGRAFIA INICIAL</b>	<b>FOTOGRAFIA FINAL</b>
<b>Tema</b>	: Decorativo

<b>Técnica</b>	: Temple Sobre Muro		
<b>Atrib. Cronológica</b>	: Siglo XVII		
<b>Ubicación</b>	: Nave Central		
<b>Procedencia</b>	: Templo " San Jerónimo" Colquepata		
<b>Estilo</b>	: Barroco		
<b>Dimensiones Generales</b>		<b>ALT. : 9.00 Mts.</b>	<b>Anch. : 1.05 Mts.</b>
<b>Metrado Por Superficie</b>		<b>: 9.45 m<sup>2</sup></b>	
<b>Código de catalogación</b>	: Sin código de catalogación	<b>Código Interno</b>	: P-18

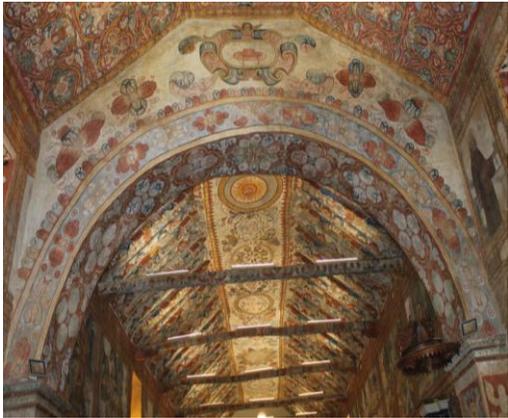
IDENTIFICACION DE LA OBRA		REGISTRO FOTOGRÁFICO	
<b>Título</b>	: "Pintura Mural" 19	<b>FOTOGRAFIA INICIAL</b>	<b>FOTOGRAFIA FINAL</b>
<b>Tema</b>	: Decorativo

<b>Técnica</b>	: Temple Sobre Muro		
<b>Atrib. Cronológica</b>	: Siglo XVII		
<b>Ubicación</b>	: Nave Central		
<b>Procedencia</b>	: Templo " San Jerónimo" Colquepata		
<b>Estilo</b>	: Barroco		
<b>Dimensiones Generales</b>		<b>ALT. : 2.75 Mts.</b>	<b>Anch. : 8.22 Mts.</b>
<b>Metrado Por Superficie</b>		<b>: 22.61 m<sup>2</sup></b>	
<b>Código de catalogación</b>	: Sin código de catalogación	<b>Código Interno</b>	<b>: P-19</b>

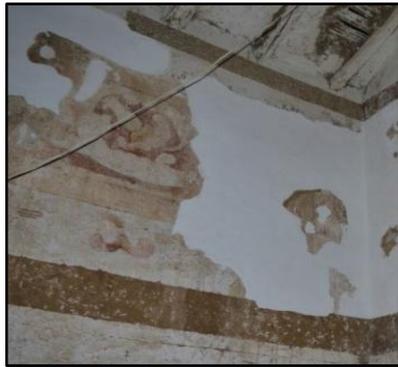
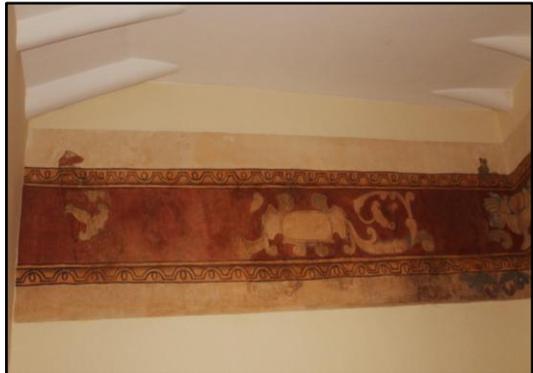
IDENTIFICACION DE LA OBRA		REGISTRO FOTOGRÁFICO	
<b>Título</b>	: "Pintura Mural" 25	<b>FOTOGRAFIA INICIAL</b>	<b>FOTOGRAFIA FINAL</b>
<b>Tema</b>	: Decorativo

<b>Técnica</b>	: Temple Sobre Muro		
<b>Atrib. Cronológica</b>	: Siglo XVIII		
<b>Ubicación</b>	: Baptisterio		
<b>Procedencia</b>	: Templo " San Jerónimo" Colquepata		
<b>Estilo</b>	: Barroco		
<b>Dimensiones Generales</b>		<b>ALT. : 1.50 Mts.</b>	<b>Anch. : 5.00 Mts.</b>
<b>Metrado Por Superficie</b>		<b>: 7.50 m<sup>2</sup></b>	
<b>Código de catalogación</b>	: Sin código de catalogación	<b>Código Interno</b>	: P-25

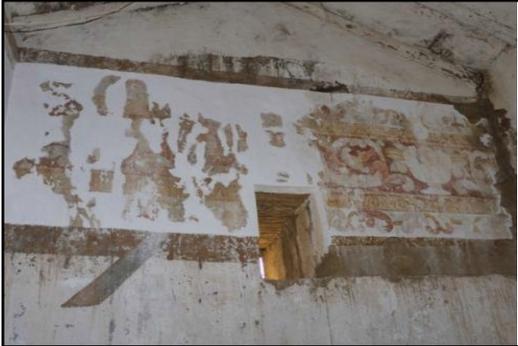
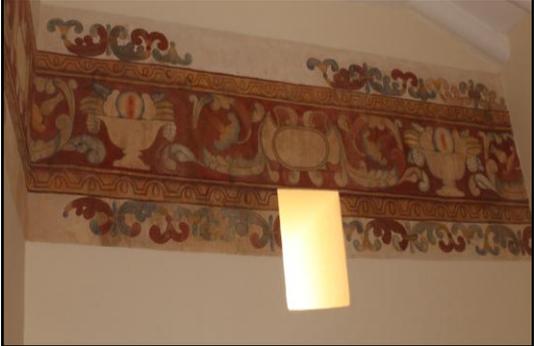
IDENTIFICACION DE LA OBRA		REGISTRO FOTOGRÁFICO	
<b>Título</b>	: "Pintura Mural" 27	<b>FOTOGRAFIA INICIAL</b>	<b>FOTOGRAFIA FINAL</b>
<b>Tema</b>	: Decorativo

<b>Técnica</b>	: Temple Sobre Muro		
<b>Atrib. Cronológica</b>	: Siglo XVIII		
<b>Ubicación</b>	: Baptisterio		
<b>Procedencia</b>	: Templo " San Jerónimo" Colquepata		
<b>Estilo</b>	: Barroco		
<b>Dimensiones Generales</b>		<b>ALT. : 1.44 Mts.</b>	<b>Anch. : 4.50 Mts.</b>
<b>Metrado Por Superficie</b>		<b>: 6.48 m<sup>2</sup></b>	
<b>Código de catalogación</b>	: Sin código de catalogación	<b>Código Interno</b>	: P-27

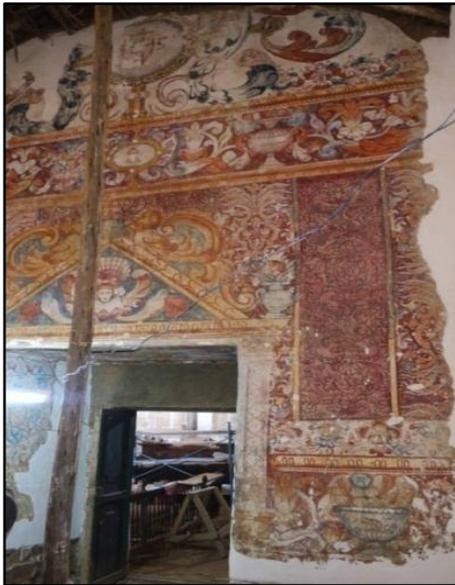
IDENTIFICACION DE LA OBRA		REGISTRO FOTOGRÁFICO	
Título	: "Pintura Mural" 28	FOTOGRAFIA INICIAL	FOTOGRAFIA FINAL
Tema	: Decorativo

Técnica	: Temple Sobre Muro		
Atrib. Cronológica	: Siglo XVIII		
Ubicación	: Sacristía		
Procedencia	: Templo " San Jerónimo" Colquepata		
Estilo	: Barroco		
Dimensiones Generales		ALT. : 4.47 Mts.	Anch. : 4.47 Mts.
Metrado Por Superficie		: 19.98 m <sup>2</sup>	
Código de catalogación	: Sin código de catalogación	Código Interno	: P-28

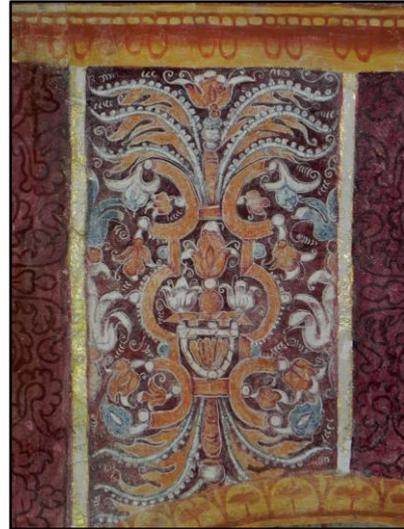
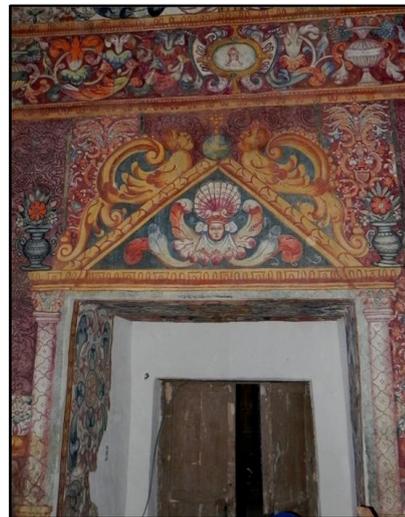
**Enlucidos.-**Se encuentra en regular estado de conservación sin embargo se observa la perdida de enlucido en zonas puntuales así como rajaduras y grietas.

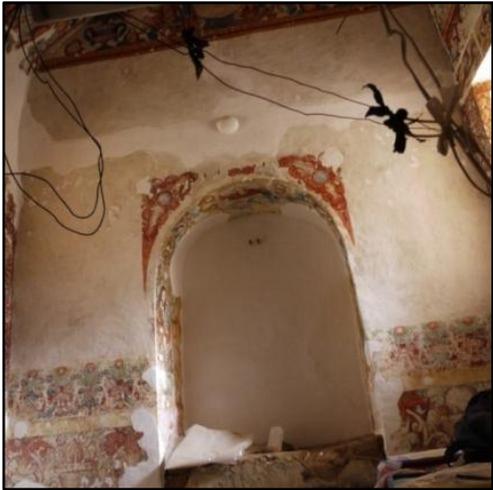
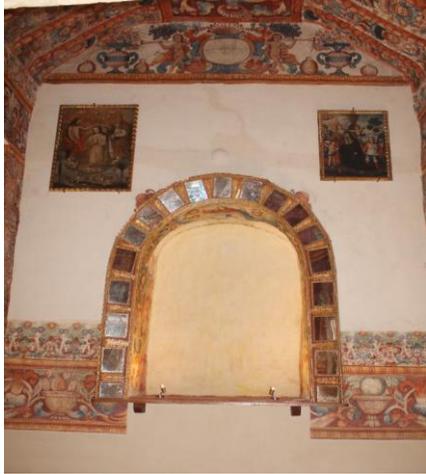
IDENTIFICACION DE LA OBRA		REGISTRO FOTOGRÁFICO	
Título	: "Pintura Mural" 30	FOTOGRAFIA INICIAL	FOTOGRAFIA FINAL
Tema	: Decorativo

Técnica	: Temple Sobre Muro		
Atrib. Cronológica	: Siglo XVIII		
Ubicación	: Sacristía		
Procedencia	: Templo " San Jerónimo" Colquepata		
Estilo	: Barroco		
Dimensiones Generales		ALT. : 5.41 Mts.	Anch. : 4.50 Mts.
Metrado Por Superficie		: 24.35 m <sup>2</sup>	
Código de catalogación	: Sin código de catalogación	Código Interno	: P-30

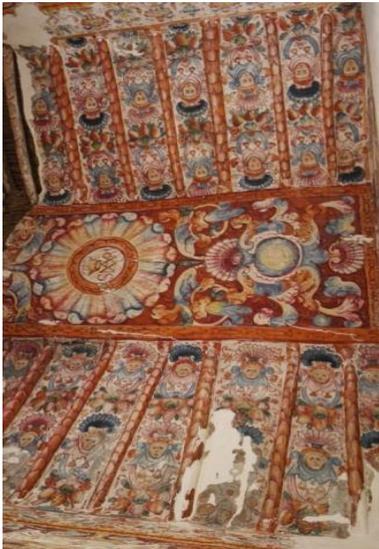
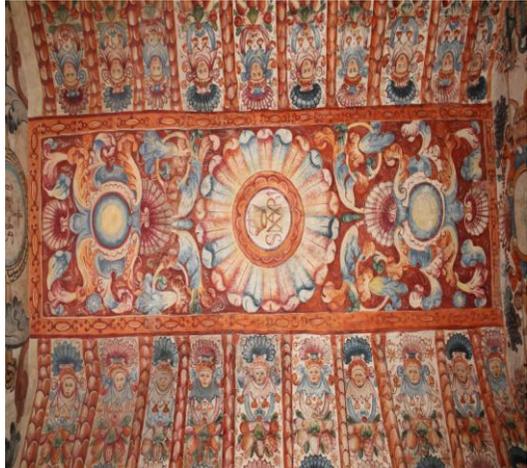
IDENTIFICACION DE LA OBRA		REGISTRO FOTOGRÁFICO	
Título	: "Pintura Mural" 32	FOTOGRAFIA INICIAL	FOTOGRAFIA FINAL
Tema	: Decorativo

Técnica	: Temple Sobre Muro		
Atrib. Cronológica	: Siglo XVIII		
Ubicación	: Sacristía		
Procedencia	: Templo " San Jerónimo" Colquepata		
Estilo	: Barroco		
Dimensiones Generales		ALT. : 4.46 Mts.	Anch. : 4.40 Mts.
Metrado Por Superficie		: 19.62 m <sup>2</sup>	
Código de catalogación	: Sin código de catalogación	Código Interno	: P-32

**ESTADO DE CONSERVACIÓN:** En este ambiente el estado de conservación era malo, pues primero se encuentra la Pintura Mural en un ambiente donde existe mucha humedad creando microclimas adversos, y segundo porque se encontraba poca evidencia del Mural.

- **Soporte.-** Se tiene como soporte aparejo de adobe solido en un buen estado de conservación.
- **Enfoscado.-** Revestimiento en barro y paja sobre el muro de adobe el cual se encuentra bien débil y fatigado.
- **Enlucidos.-** Esta capa se encuentra muy pulverulenta y erosionada lo que afecta al mismo tiempo a la capa de preparación y el estrato pictórico.
- **Capa de preparación.-** Con la misma definición del estrato anterior.
- **Capa pictórica.-** se encontró que tenía perdida de adhesividad pues presentaba enconchamientos y cazoletas.
- **Capa Superficial.-** Se encuentra cubierta y con impregnaciones de Suciedad, polvo, chorreras de barro, debido al transcurrir del tiempo.

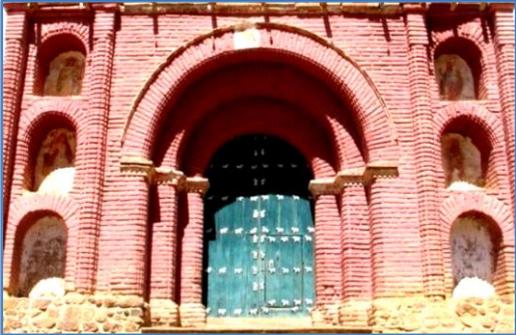
IDENTIFICACION DE LA OBRA		REGISTRO FOTOGRÁFICO	
Título	: "Pintura Mural" 33	FOTOGRAFIA INICIAL	FOTOGRAFIA FINAL
Tema	: Decorativo

Técnica	: Temple Sobre Muro		
Atrib. Cronológica	: Siglo XVIII		
Ubicación	: Frontispicio		
Procedencia	: Templo " San Jerónimo" Colquepata		
Estilo	: Barroco		
Dimensiones Generales		ALT. : 3.70 Mts.	Anch. : 2.00 Mts.
Metrado Por Superficie		: 7.40 m <sup>2</sup>	
Código de catalogación	: Sin código de catalogación	Código Interno	: P-33

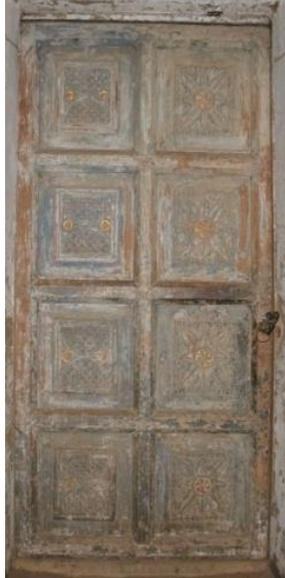
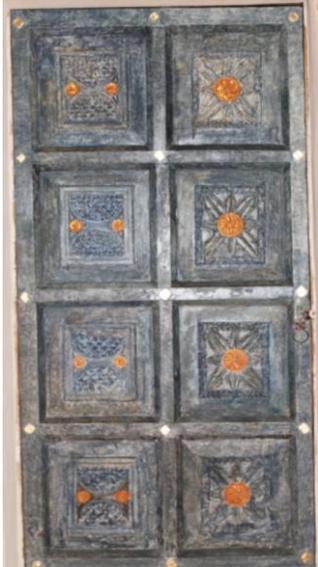
IDENTIFICACION DE LA OBRA		REGISTRO FOTOGRÁFICO	
<b>Título</b>	: Puertas Policromadas	<b>FOTOGRAFIA INICIAL</b>	<b>FOTOGRAFIA FINAL</b>
<b>Tema</b>	: Decorativo Utilitario

<b>Técnica</b>	: Madera Ensamblada		
<b>Atrib. Cronológica</b>	: Siglo XVIII		
<b>Ubicación</b>	: Puerta de acceso al Baptisterio		
<b>Procedencia</b>	: Templo " San Jerónimo" Colquepata		
<b>Estilo</b>	: Barroco		
<b>Dimensiones Generales</b>	<b>ALT. : 1.91 Mts.</b>	<b>Anch. : 0.85 Mts.</b>	<b>Prof. : 0.04 Mts.</b>
<b>Metrado Por Superficie</b>		<b>: 1.71 m<sup>2</sup></b>	
<b>Código de catalogación</b>	: Sin código de catalogación	<b>Código Interno</b>	: Pt-01

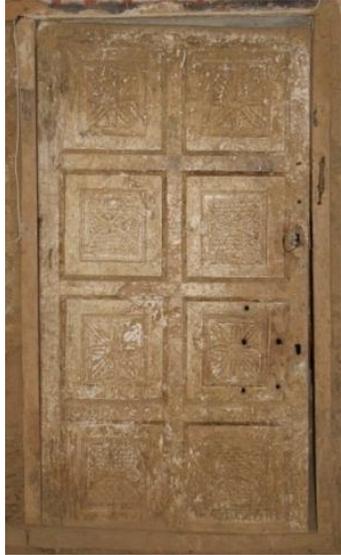
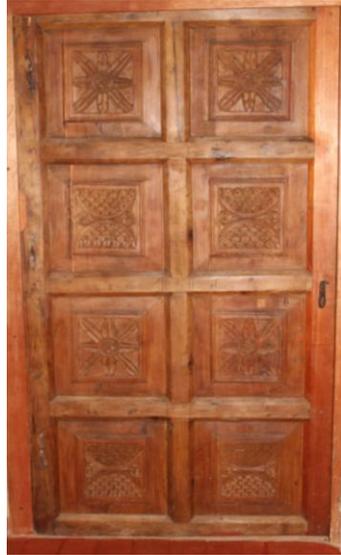
IDENTIFICACION DE LA OBRA		REGISTRO FOTOGRÁFICO	
<b>Título</b>	: Puertas Policromadas	<b>FOTOGRAFIA INICIAL</b>	<b>FOTOGRAFIA FINAL</b>
<b>Tema</b>	: Decorativo Utilitario

<b>Técnica</b>	: Madera Ensamblada		
<b>Atrib. Cronológica</b>	: Siglo XVIII		
<b>Ubicación</b>	: Puerta de la Contra sacristia		
<b>Procedencia</b>	: Templo " San Jerónimo" Colquepata		
<b>Estilo</b>	: Barroco		
<b>Dimensiones Generales</b>	<b>ALT. : 1.90 Mts.</b>	<b>Anch. : 0.90 Mts.</b>	<b>Prof. : 0.05 Mts.</b>
<b>Metrado Por Superficie</b>		<b>: 1.87 m<sup>2</sup></b>	
<b>Código de catalogación</b>	: Sin código de catalogación	<b>Código Interno</b>	: Pt-02

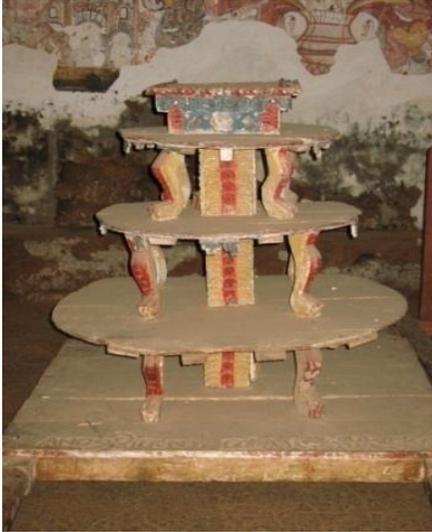
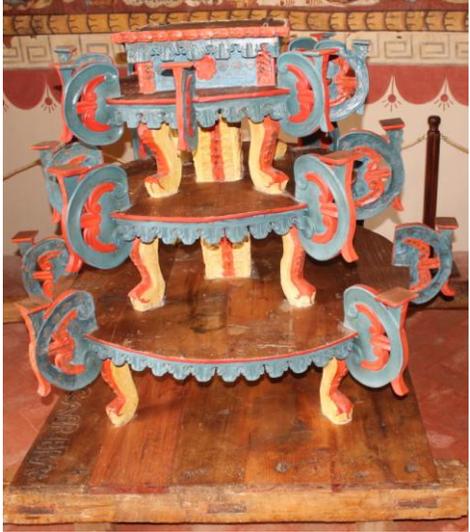
IDENTIFICACION DE LA OBRA		REGISTRO FOTOGRÁFICO	
<b>Título</b>	: Anda	<b>FOTOGRAFIA INICIAL</b>	<b>FOTOGRAFIA FINAL</b>
<b>Tema</b>	: Decorativo Utilitario

<b>Técnica</b>	: Madera Ensamblada		
<b>Atrib. Cronológica</b>	: Siglo XVIII		
<b>Ubicación</b>	: Contra Sacristía Presbiterio		
<b>Procedencia</b>	: Templo " San Jerónimo" Colquepata		
<b>Estilo</b>	: Barroco		
<b>Dimensiones Generales</b>	<b>ALT. : 1.32 Mts.</b>		
<b>Metrado Por Superficie</b>		<b>: 8.18 m<sup>2</sup></b>	
<b>Código de catalogación</b>	: Sin código de catalogación	<b>Código Interno</b>	: A-01

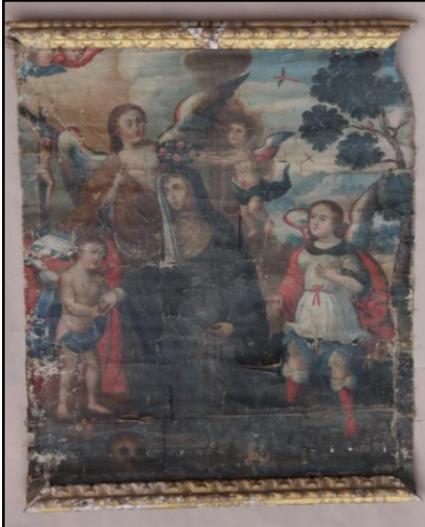
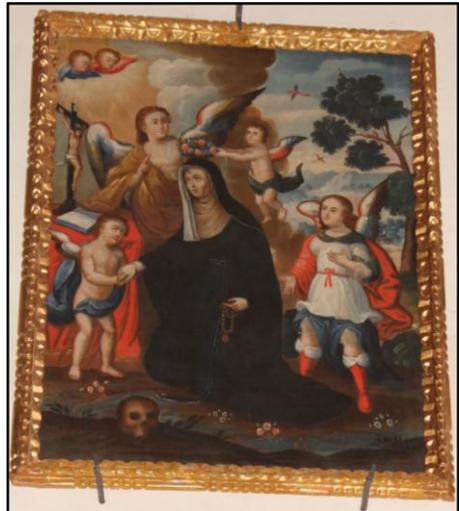
IDENTIFICACION DE LA OBRA		REGISTRO FOTOGRÁFICO	
Título	: Marco	FOTOGRAFIA INICIAL	FOTOGRAFIA FINAL
Tema	: Decorativo Utilitario

Técnica	: Madera Ensamblada		
Atrib. Cronológica	: Siglo XVIII		
Ubicación	: Sacristía Presbiterio		
Procedencia	: Templo " San Jerónimo" Colquepata		
Estilo	: Barroco		
Dimensiones Generales	ALT. : 0.04 Mts.		
Metrado Por Superficie	: 0.60 m <sup>2</sup>		
Código de catalogación	: Sin código de catalogación	Código Interno	: M-01

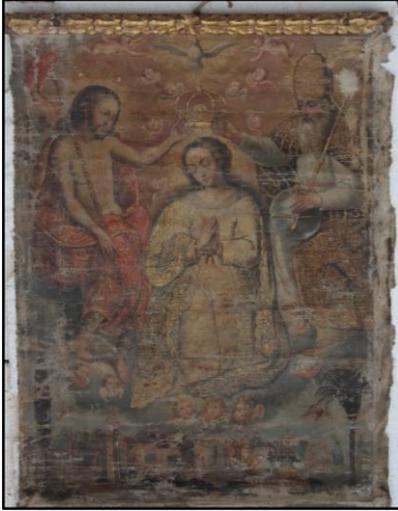
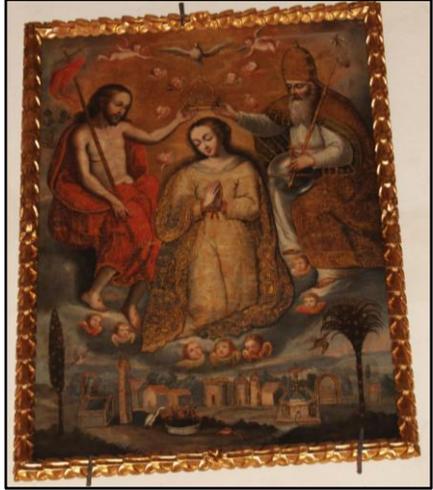
IDENTIFICACION DE LA OBRA		REGISTRO FOTOGRÁFICO	
<b>Título</b>	: Marco	<b>FOTOGRAFIA INICIAL</b>	<b>FOTOGRAFIA FINAL</b>
<b>Tema</b>	: Decorativo Utilitario

<b>Técnica</b>	: Madera Ensamblada		
<b>Atrib. Cronológica</b>	: Siglo XVII		
<b>Ubicación</b>	: Sacristía Presbiterio		
<b>Procedencia</b>	: Templo " San Jerónimo" Colquepata		
<b>Estilo</b>	: Barroco		
<b>Dimensiones Generales</b>	<b>ALT. : 0.04 Mts.</b>		
<b>Metrado Por Superficie</b>		<b>: 0.67 m<sup>2</sup></b>	
<b>Código de catalogación</b>	: Sin código de catalogación	<b>Código Interno</b>	: M-02

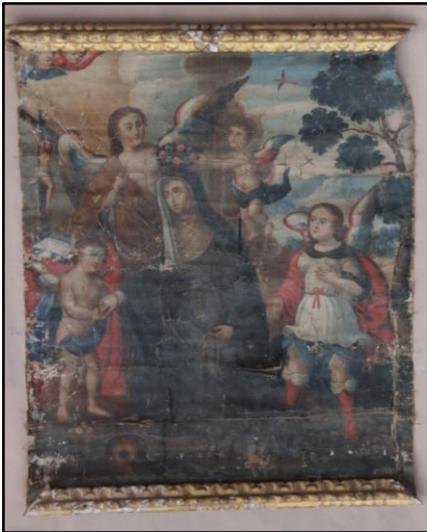
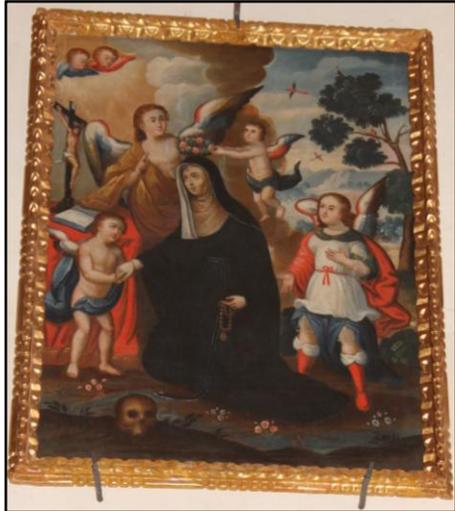
**Soporte.-** el soporte se encuentra en buen estado de conservación, confeccionada en tela lino de trama fina. Se observan roturas y desgarros además de parches de la época con tela de lino. Presenta acumulación de polvo y tierra. En la parte superior y lateral derecho se observan lagunas.

**Base de preparación.-** se encuentra en regular estado de conservación, de color gris claro, pudiendo observarse pérdidas en diferentes zonas, sobre todo donde se encuentran las roturas y las zonas correspondientes a los largueros perdidos del bastidor; pareciera que dichos largueros fueron retirados a propósito para almacenar enrollado el lienzo.

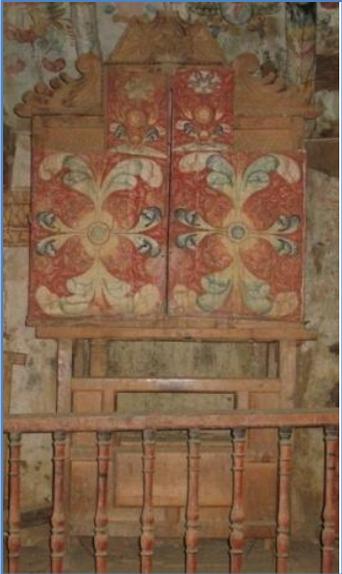
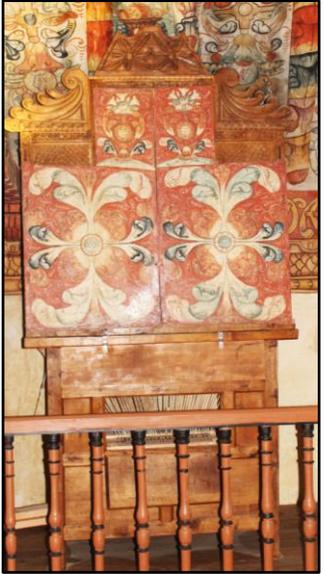
IDENTIFICACION DE LA OBRA		REGISTRO FOTOGRÁFICO	
<b>Título</b>	: Órgano de Viento	<b>FOTOGRAFIA INICIAL</b>	<b>FOTOGRAFIA FINAL</b>
<b>Tema</b>	: Decorativo Utilitario

<b>Técnica</b>	: Madera Ensamblada		
<b>Atrib. Cronológica</b>	: Siglo XVIII		
<b>Ubicación</b>	: Coro		
<b>Procedencia</b>	: Templo " San Jerónimo" Colquepata		
<b>Estilo</b>	: Barroco		
<b>Dimensiones Generales</b>	<b>ALT. : 1.63 Mts.</b>		
<b>Metrado Por Superficie</b>		<b>: 13.14 m<sup>2</sup></b>	
<b>Código de catalogación</b>	: Sin código de catalogación	<b>Código Interno</b>	: M-02

**Fuelles.**- Tenia roturas severas las láminas de madera que lo constituye, la gran parte del cuero que sirve como membrana elástica igual estaba reseca con roturas faltantes y uno de los voznes que sirve como bisagra estaba roto.

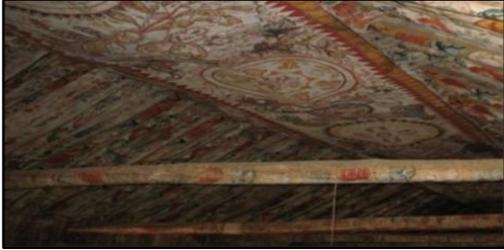
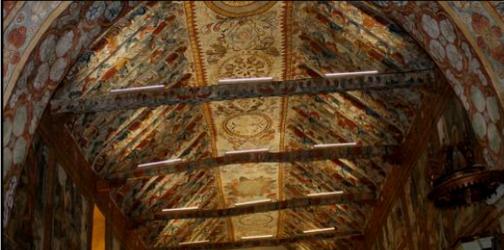
IDENTIFICACION DE LA OBRA		REGISTRO FOTOGRÁFICO	
<b>Título</b>	: Tirantes	<b>FOTOGRAFIA INICIAL</b>

<b>Tema</b>	: Decorativo Utilitario		
<b>Técnica</b>	: Madera policromada		
<b>Atrib. Cronológica</b>	: Siglo XVIII		
<b>Ubicación</b>	: Nave Central y Presbiterio		
<b>Procedencia</b>	: Templo " San Jerónimo" Colquepata		
<b>Estilo</b>	: Barroco		
<b>Área unitaria de Tirante</b>	: 6.63 m <sup>2</sup>	<b>Área total de los 09 Tirantes</b>	: 59.67 m <sup>2</sup>
<b>Código de catalogación</b>	: Sin código de catalogación	<b>Código Interno</b>	: T-01,02,03,04,05,06,07,08,09
