INFORME ANUAL Y PRELIQUIDACION:

**OBRA: “RESTAURACION Y PUESTA EN VALOR DEL
CAMINO PREHISPANICO EN EL SECTOR DEL ARCO
DE TIKA TIKA”**

**INFORME DEL AVANCE FISICO DEL PROYECTO DE INVESTIGACION
ARQUEOLOGICA**

Cusco, Enero del 2016

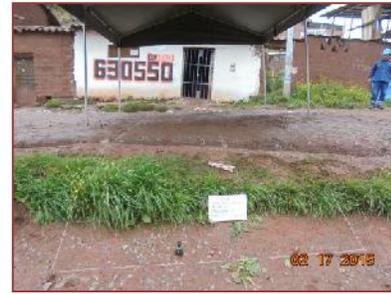
La superficie posee de topografía irregular con inclinación ligera hacia el lado sur, corresponde a tierra de color marrón oscuro. De consistencia semicompacta, este material se usó para afirmar la vía. Se observa que esta capa tiene gran espesor en la parte este se presenta residuos sólidos como: plásticos, envase de botella descartable.

Imagen N° 01 Vista del nivel de superficie

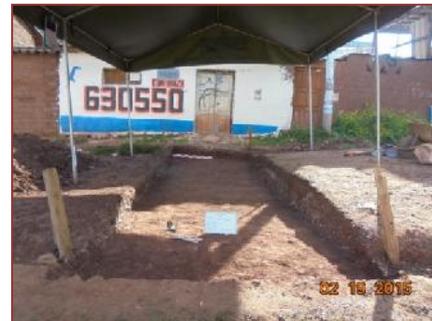
.Corresponde a tierra de color marrón oscuro de composición arcilloso de consistencia compacta y poca humedad. En la parte media de la trinchera se observa un estrato de color oscuro semi arcilloso, e la parte norte cambia el mismo a una consistencia muy compacta asociada con diferentes tipos de residuos sólidos como bolsas de polietileno y algunos alambres metálicos en proceso de corrosión en general se identifica esta capa como material de relleno que se produjo por procesos post deposicionales tanto de naturaleza antrópica debido al movimiento de tierras causada por las construcciones aledañas y el tránsito peatonal y vehicular que hacen que la superficie sea modificada constantemente y causas naturales que hace que el material se deposite por procesos ambientales sobre el empedrado del camino pre hispánico.

Imagen N° 02 Capa I suelo arcilloso

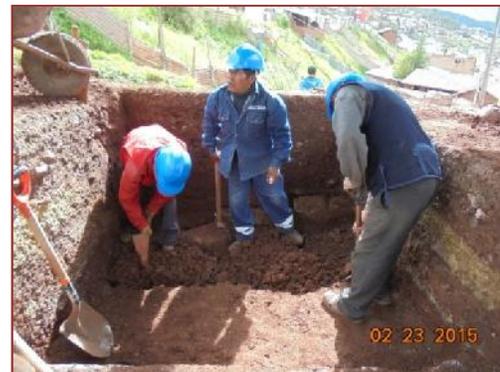
El material que se excava corresponde a tierra areno arcilloso de consistencia semi compacto sin ningún material cultural prehispánico, prosiguiendo la excavación se evidencia acumulamiento de elementos líticos de material arenisca a una profundidad de 1.00m del nivel de superficie, se concluye la excavación en la capa geológico inorgánico sin presencia de capa cultural.

Imagen N° 03 Proceso de trabajo

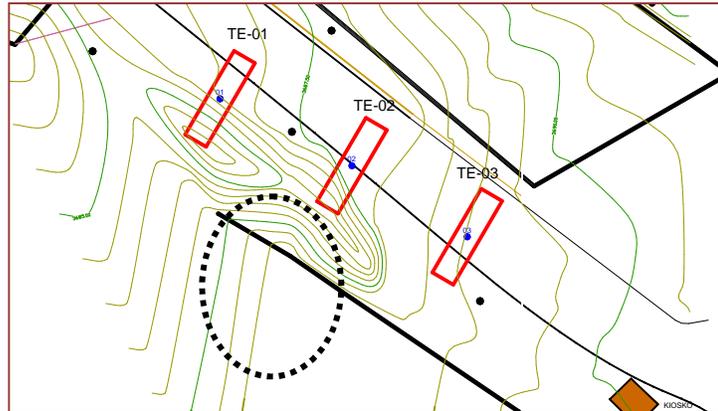
Las dimensiones de la trinchera de excavación son de 2.00m. de ancho de Sur a Norte por 8.00 m. de largo de Este a Oeste, y una área de 16.00 M². El Datum o punto cero se ubicó en el Noreste (SE) a 0.05 m sobre el nivel de superficie del piso actual de la calle.

Imagen N°04 Plano de ubicación de la trinchera de excavación N° 02 dentro del círculo

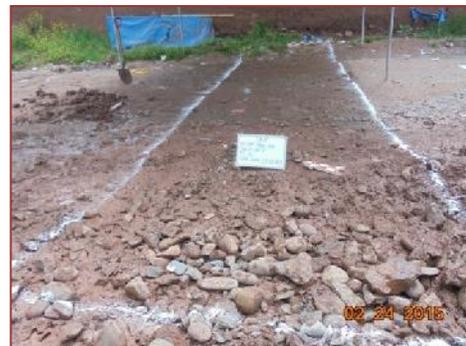
En la parte Este de la trinchera de excavación al igual que la anterior se observa tierra marrón oscuro, semicompacto mesclado con residuos sólidos como plásticos de diferentes tipos en regular cantidad, también fragmentos de tejas en gran

Imagen N° 05 antes de intervención

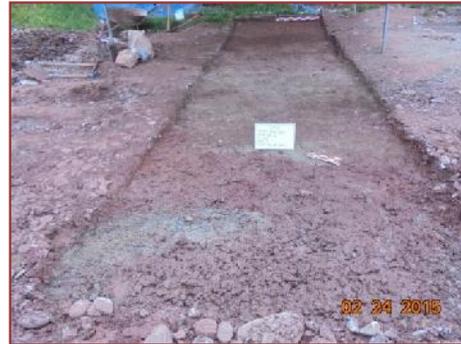
La capa I corresponde de tierra de coloración marrón oscuro de textura semiarcillosa de consistencia compacta mezclada con cascajo en gran cantidad, piedras de material arenisca de diversos tamaños entre pequeñas y regulares, también algunos fragmentos de tejas, en la parte Sureste se observa un bloque pequeño de asfalto de 0.10m de espesor y 0.37m. de longitud, corroborando que esta capa corresponde a un proceso postdeposicional de origen antrópico realizado deliberadamente en diferentes etapas y épocas cubriendo lo que posteriormente se evidenciaría como un empedrado a una profundidad promedio de 1.10m. Del nivel del suelo actual, este empedrado esta hecho de pequeñas piedras de material arenisca presentado desgaste en sus superficie, están ordenadas en forma irregular asentadas sobre el estrato geológico de coloración amarilla, como se mencionó antes, es el que predomina en esta zona. La proyección que tiene el empedrado es la misma de la actual calle - de sur a norte - .como se muestra en la imagen siguiente.

Imagen N° 06 Vista de la capa I. de material semiarciloso con grava

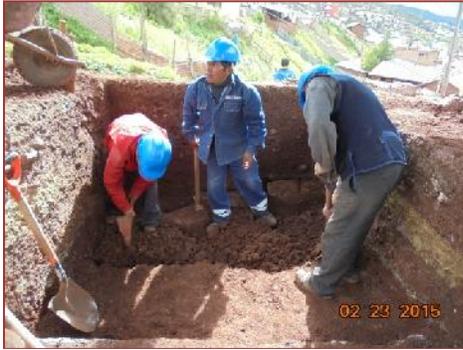
La capa que se muestra en la excavación de la cala corresponde a un estrato natural de coloración amarilla, textura arenosa semicompacta y piedras del mismo material con una potencia de 0.40 m aproximadamente, debajo de esta capa se muestra otra de coloración marrón oscuro, semiarcillosa muy compacta identificándose como un estrato natural inorgánico

Imagen N° 07 Vista. Del proceso de trabajo

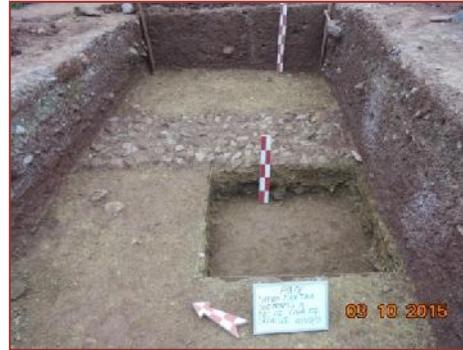
Imagen N° 08 Vista. De segmento del empedrado contemporáneo

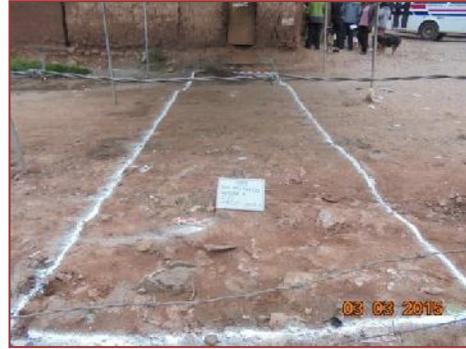
aledañas que quedo y se compacto en la superficie, también se observa gran cantidad de desechos plásticos de diversos tipos, fragmentos de tejas ladrillos y piedras pequeñas asociados a esta capa.

Imagen N° 10 Nivel de superficie

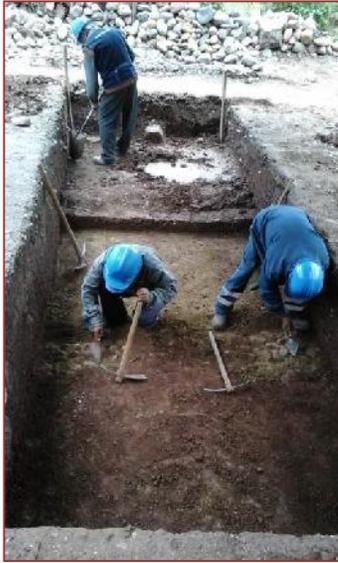
Imagen N°11 Vista del proceso de trabajo

La capa II o final corresponde a un piso de grava con piedras de regular tamaño, es un material de relleno sin material cultural evidenciándose a un promedio de 1.25m del nivel del punto cero, de la superficie del suelo actual, éste no tiene características del empedrado considerado como el Qapaq ñan ya que el material de sus elementos corresponden en su totalidad de material arenisca local de poca dureza, de tamaños de 0.3mx 0.2m, todos estos rellenos de forma irregular con una alineación poco reconocible lo que tendrá que confirmarse con la excavación de las demás trincheras paralelas a ésta planteadas en el proyecto de investigación.

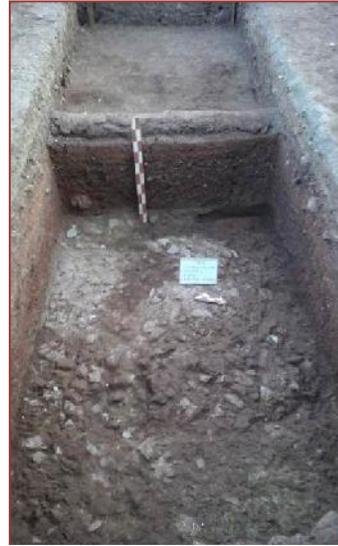
Imagen N°12 piso de grava compacto

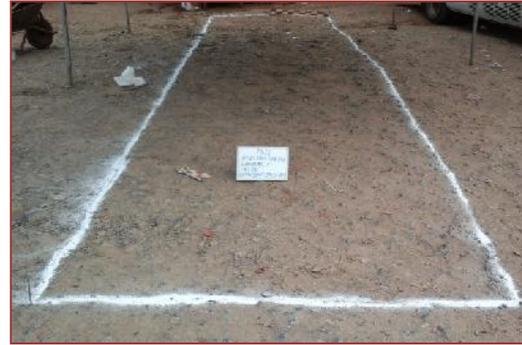
En la parte Este de la trinchera de excavación al igual que la anterior se observa tierra marrón oscuro, semicompacta mezclada con residuos sólidos como plásticos de diferentes tipos en regular cantidad, también fragmentos de tejas en gran cantidad.

Imagen N° 13 Vista del nivel de superficie

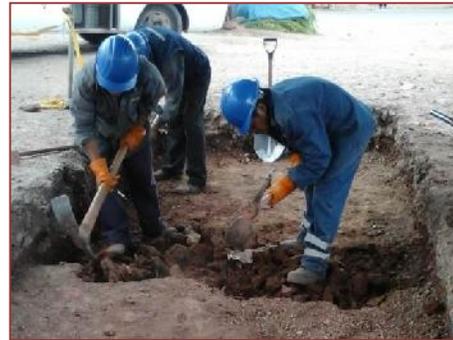
La capa I corresponde de tierra de coloración marrón oscuro de textura semiarcillosa de consistencia compacta mezclada con cascajo en gran cantidad, piedras de material arenisca de diversos tamaños entre pequeñas y regulares, también algunos fragmentos de tejas, en la parte Sureste se observa un bloque pequeño de asfalto de 0.10m de espesor y 0.37m. de longitud, corroborando que esta capa corresponde a un proceso postdeposicional de origen antrópico realizado deliberadamente en diferentes etapas y épocas cubriendo lo que posteriormente se evidenciaría como un empedrado.

Imagen N° 14 Proceso de ejecución

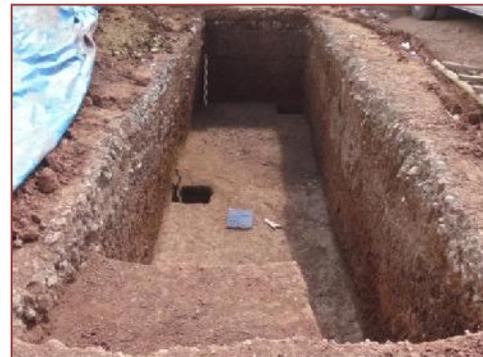
La capa II o final corresponde al piso de material inorgánico a un promedio de 1.25 del nivel del punto cero y de la superficie del suelo actual, éste tiene características del piso tratado de material de sus elementos corresponden en su totalidad a arenisca local de poca dureza todos estos con apariencia de acomodados de forma irregular con una alineación poco reconocible lo que tendrá que confirmarse con la excavación de las demás trincheras paralelas a ésta planteadas en el proyecto de investigación.

Imagen N° 15 capa II nótese material inorgánico

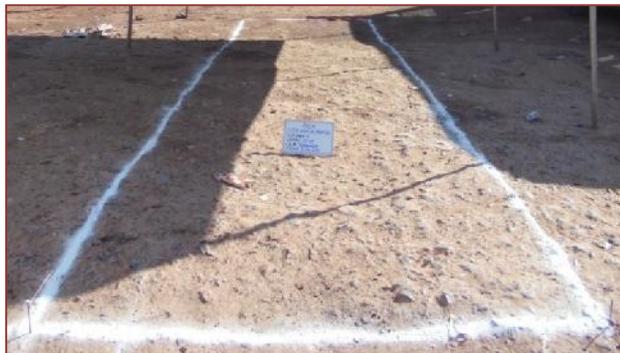
Corresponde a material de lastre de consistencia muy compacta que se usó para el afirmado del paradero final de buses, también en continuo tránsito peatonal y vehicular de diversos tipos han hecho que el suelo se compacte.

Imagen N°16 Antes de la Intervención T-E.05

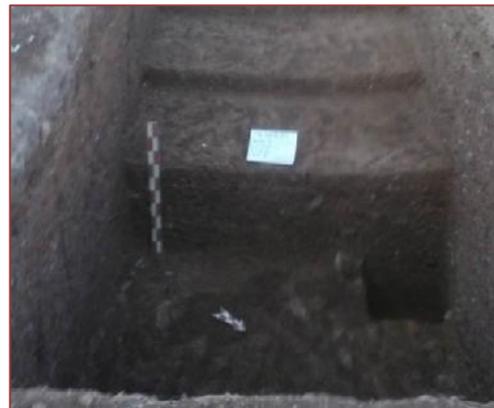
Esta cala se ubica en el lado norte de la trinchera, con el objetivo de ver el comportamiento del suelo, que corresponde al material geológico inorgánico compuesto de material arenoso de consistencia suelta de color marrón claro, en este estrato se concluye la excavación sin lograr el objetivo planteado.

Imagen N° 17 Vista del nivel de la capa final de material geológico arenoso

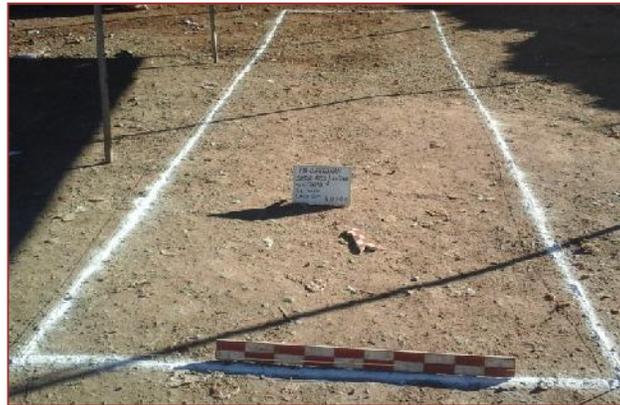
Corresponde a un material de lastre de consistencia compacta que se usó para el afirmado del paradero final de buses, también en continuo tránsito peatonal y vehicular de diversos tipos han hecho que el suelo se compacte más, tiene un espesor de 0.08m en promedio.

Imagen N°18 Antes de la Intervención T-E N°06

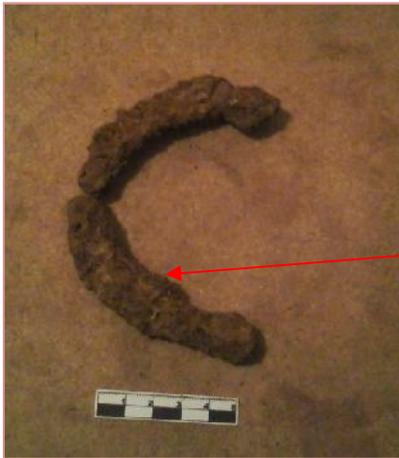
Imagen N° 19 Hallazgo de un herraje sobre la calzada del camino a 3.50m. Del nivel de superficie.

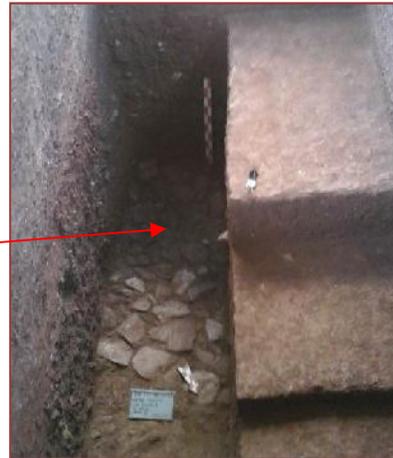
Posee de material areno-arcilloso alternado con grava de material arenisca de tonalidad amarillenta de consistencia semicompacto, corresponde a un material de relleno, debajo de este se registró piso compacto de piedras de carácter burdo de material arenisca, se Ubicó el empedrado de la calzada del camino a una profundidad de 3.50m. del punto cero en la parte del inicio, el material que se usó varia uno de otras entre calizas, areniscas y otros, dispuestos de forma irregular entre elementos semicirculares y algunos largos, que tiene la característica de tipología constructiva correspondiente a la época colonial a republicano, presentan desgaste en la superficie de cada elemento lítico indicando su uso y trafico continuó en épocas pasadas porque se halló también sobre la calzada herrajes en estado de corrosión, el estado de conservación en el que se encuentra es regular, no se profundizó en el lado sur de la trinchera de excavación por razones de seguridad como esta presenta una potencia de 3.50m. Por el cual no se continuó con la excavación, asimismo se ubicará el otro extremo del camino con la siguiente excavación, se concluye la excavación arqueológica logrando el objetivo de evidenciar la calzada del camino.

Imagen N° 20 Nótese el empedrado de la calzada del camino a una profundidad de 3.50m. Del nivel de superficie.

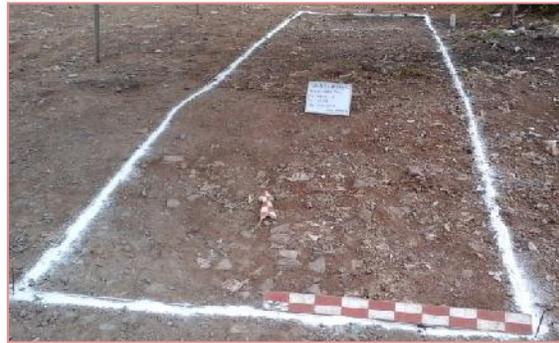
La superficie del terreno donde se ubica la trinchera de excavación arqueológica N° 07 presenta un nivel ligeramente plano con la presencia de varios elementos líticos sueltos de tamaño regular, también está constituido de un material denominado lastre de consistencia compacta que fue usado para el afirmado de este espacio libre para el uso como paradero final de los buses colectivo de la empresa Sr. De cabildo y también en este espacio se desarrolla una actividad continua de tránsito peatonal y vehicular los cuales hacen que el piso se compacte más sólido.

Imagen N° 21 antes de la Intervención. T-E. N°07

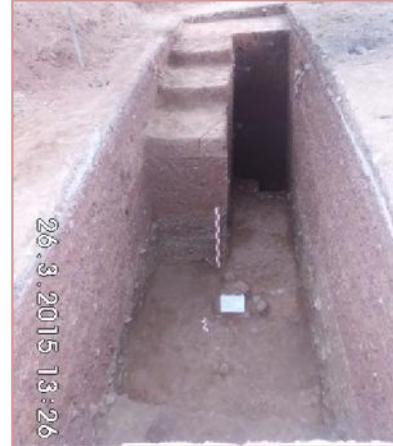
Posee de suelo areno gravoso de color amarillento de consistencia semi compacta, asociado a este también se puede observar en regular cantidad la presencia de diferentes elementos líticos burdos, como arenisca, distribuidos de manera desordenada en todo el espacio de esta capa, la presencia de elementos líticos de tamaños muy pequeños con característica del tratamiento de piso y relleno, porque se encuentra removido, concluye la excavación sin lograr el objetivo planteado.

Imagen N° 22 capa final de material limo gravoso. T-E. N°07

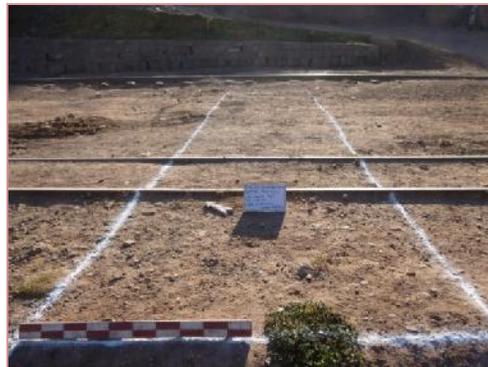
Dicha superficie está constituida de material de lastre de consistencia compacta, y por medio de este espacio está la línea férrea que en la actualidad está en uso continuo.

Imagen N° 23 Antes de la intervención T-E N° 08

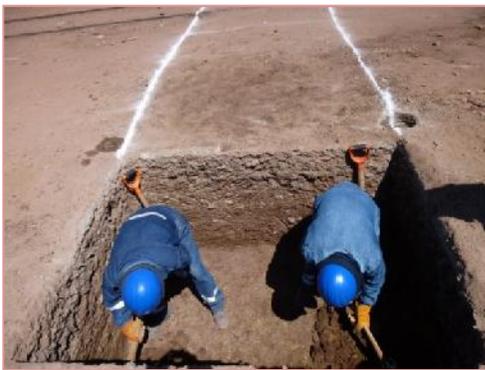
Imagen N°24 Vista del proceso de trabajo en la T-E N° 08

La capa III corresponde a tierra arcilloso de color marrón oscuro, alternado con lastre de consistencia semicompacta, paralelo a esto a una profundidad de 3.40m. se registra empedrado de la calzada del camino, compuesto de piedras caliza, arenisca, unido con mortero de arcilla, la tipología constructiva presenta de manera desordenada sin ningún alineamiento no se distingue el alineamiento porque se encuentra disturbado, en mal estado de conservación por la humedad que se detiene en esta parte el sub suelo es bastante húmedo, se concluye la excavación arqueológica logrando el objetivo planteado de evidenciar la calzada del camino sin ningún material cultural asociado.

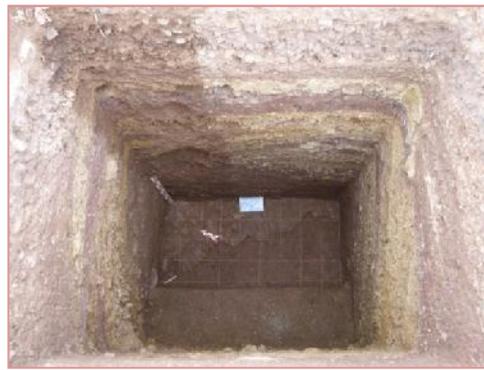
Imagen N° 25 Nótese la Ubicación del empedrado de la calzada del camino a una profundidad de 3.40m del nivel de superficie.

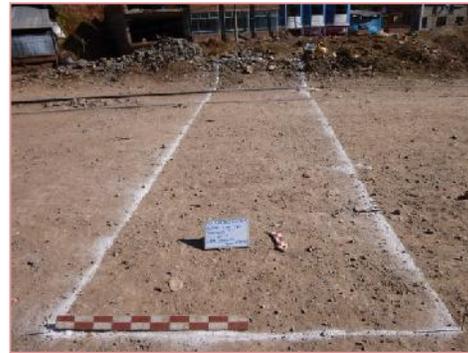
La superficie del terreno donde se ubica la trinchera de excavación arqueológica N° 10 corresponde a un nivel plano que fue nivelado y compactado por la empresa Peru Raill para la construcción de la línea férrea que va de Cusco a Machupicchu que en la actualidad está en uso.

Imagen N° 26 Antes de la intervención

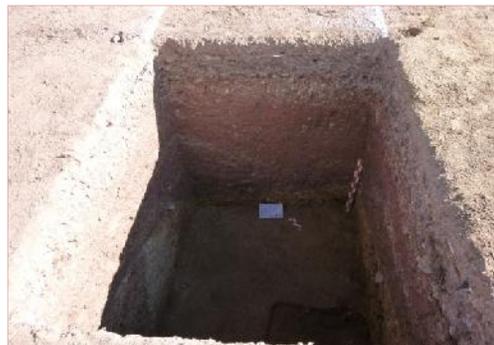
De acuerdo a la lectura estratigráfica esta capa corresponde a tierra arenoso de color amarillento de consistencia semicompacto, con presencia de gran cantidad de lastre, también se puede evidenciar en regular cantidad la presencia de elementos líticos de diferentes tamaños distribuidos a distancias considerables en todo el espacio de esta capa, debajo de esta se pudo evidenciar un suelo natural es decir la formación geológica, por lo tanto por cuestiones metodológicas se ha visto por conveniente abrir una cala de 1.00m por 1.00m en el ángulo NW de la trinchera excavada con una profundidad aproximado de 0.70m esto con el objetivo de evidenciar la calzada del camino, pero alcanzada esa profundidad no se pudo evidenciar ningún indicio del camino solo se alcanzó a la roca madre que es producto de la formación geológica, se concluye la excavación sin lograr el objetivo propuesto.

Imagen N° 27 Capa II suelo inorgánico de material arenoso mezclado con grava de color amarillento

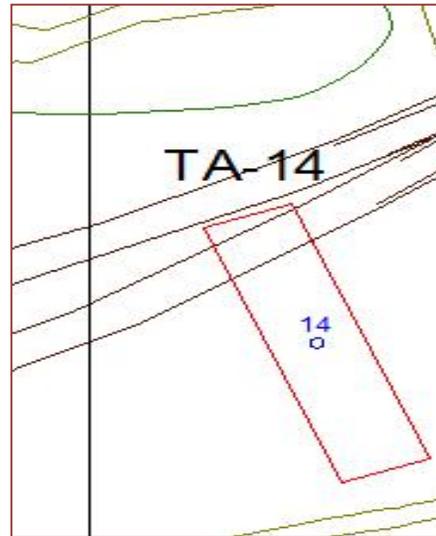
Conforme se establece en el proyecto las dimensiones de la trinchera de excavación arqueológica son de 2.00m. De ancho de Este a Oeste por 8.00 m. de largo de norte a Sur, el área total de excavación arqueológica es de 16.00 M², pero por cuestiones metodológicas el área excavada objetivamente es de 2.00m. De ancho por 3.50m de largo, estableciéndose un área total de excavación arqueológica de 7M². El Datum o punto cero se ubicó en el Angulo Noreste (NE) a 0.05m sobre el nivel de superficie del piso actual donde se sitúa la trinchera.

Imagen. N° 28 plano de ubicación de la T-E N° 14

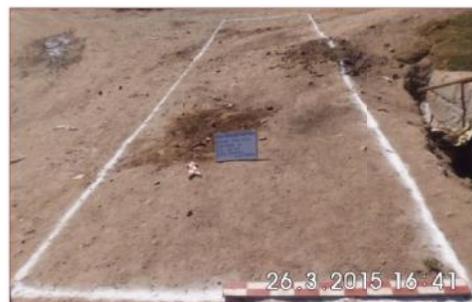
La superficie del terreno donde se ubica la trinchera de excavación arqueológica N° 14, presenta un nivel de superficie ligeramente plana, que está constituido de tierra arcillosa de color marrón claro mezclado con lastre y grava, esa mezcla fue producto de acción humana ya que el espacio corresponde un lugar de relleno, que fue compactado con el tiempo por una actividad continua de tránsito peatonal y vehicular.

Imagen N° 29 Antes de la intervención T-E N° 14

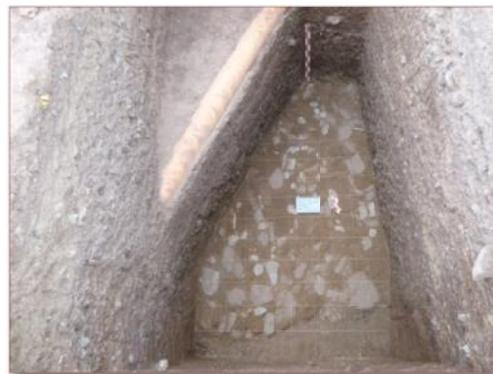
La dimensión de esta capa con respecto al punto cero es por el lado NW Y NE no se puede observar porque la excavación arqueológica por cuestiones metodológicas no se desarrolló en toda la trinchera trazada como lo establece en el plano, se ha visto por conveniente excavar solo una dimensión de 2.00m de ancho por 3.50m de largo, por el lado SE dificulta evidenciar esta capa debido a la presencia de la tubería de desagüe, pero por el lado SW-3.85m.

Imagen Nº 30 Vista del empedrado de la calzada del camino a una profundidad de 2.90m. Del nivel de superficie

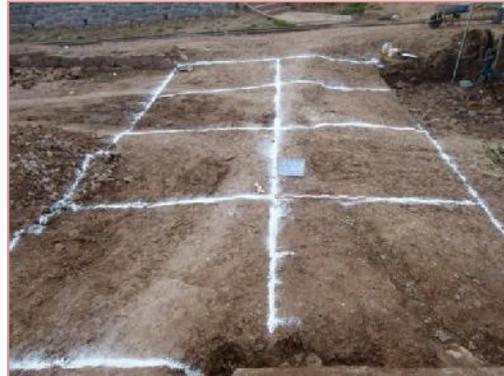
La superficie de esta unidad de excavación arqueológica en área presenta una topografía irregular, con una inclinación ligera hacia el lado Sur y está constituido de tierra arcillosa de color marrón oscuro, de consistencia semicompacta, alternados con grava y lastre, con presencia de residuos sólidos en menor cantidad como bolsas de polietileno, algunas botellas descartables y otros, también se puede ver la presencia de fragmento de tejas rotas y pfragmento de ladrillos.

Imagen N° 31 Antes de la intervención

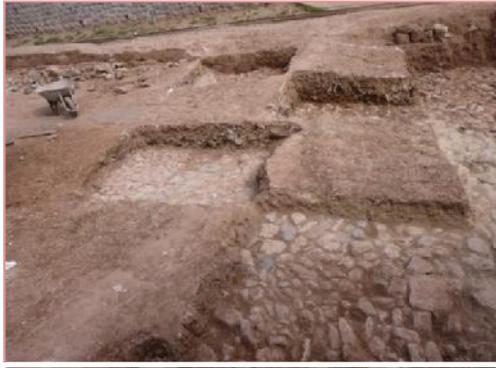
no se puede observar el lado norte del camino ya que la construcción de la línea férrea que va de Cusco a Machupicchu pasa encima del empedrado de esta parte del camino. El ancho de la calzada del camino tiene un promedio de 7m a 8m, en la parte central de la calza del camino se puede evidenciar un eje constructivo que une un patrón en forma de "v" que baja de forma perpendicular de los laterales para darse el punto de encuentro en este eje, las piedras que constituyen el empedrado del camino son como calizas, areniscas en cantidades mayores, y también se puede evidenciar el desgaste físico de las piedras que constituyen el empedrado de la calzada, esto producto de un uso continuo en épocas pasadas hasta el día que fue soterrado bajo la superficie terrestre.

Imagen N° 32 Vista de la capa final por método de damero UE - 01

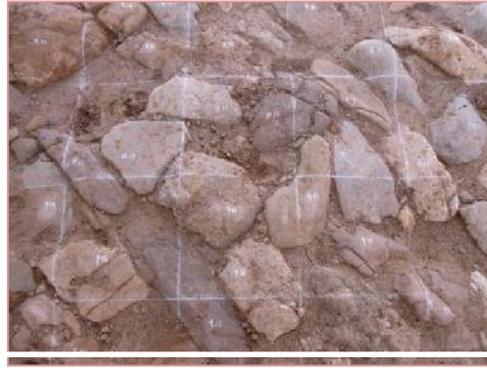
Imagen N° 33 Vista a detalle de la calzada del empedrado del camino

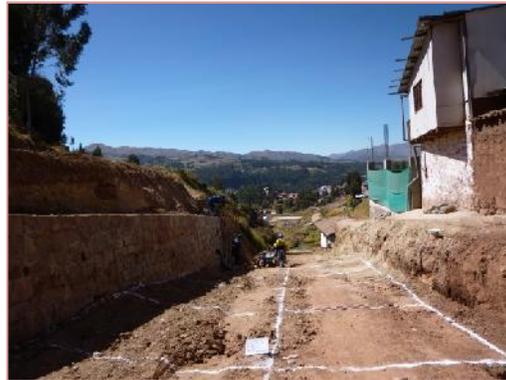
La superficie corresponde a material de relleno y está constituido de tierra semiarcillosa de color marrón oscuro de consistencia compacta, alternado en menor cantidad con lastre y grava, también se puede observar la presencia de algunos residuos sólidos como plásticos polietilenos, empaques de productos comestibles y fragmentos de tejas y ladrillos en regular cantidad, ya que esta parte fue el botadero de desmonte proveniente de la viviendas aledañas del lugar.

Imagen N° 34 Vista de nivel de superficie

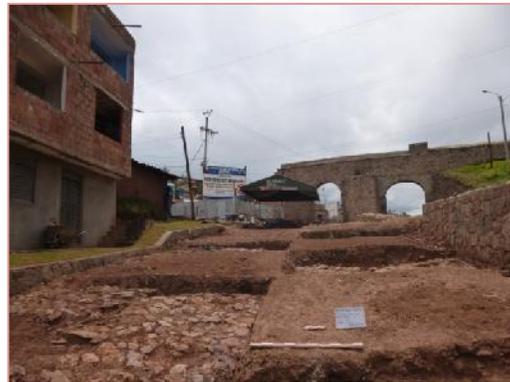
Esta capa está constituido de tierra arcillosa de color marrón oscuro de consistencia compacta, alternado en algunas partes de esta unidad de excavación en menor cantidad de lastre y grava, paralelo a esta composición a una profundidad de 1.00m con respecto a la superficie terrestre se evidencia el empedrado de la calzada del camino prehispánico con un ancho promedio de 7.00m a 8.00m pero el lado Norte de la calzada del camino sigue soterrado ya que la línea férrea que va de cusco a machupicchu pasa por una parte sobre la calzada de este camino que perjudicando su liberación y su intervención restaurativa correspondiente, la característica principal del empedrado del camino es que está dispuesto de manera irregular con diferentes tipos de piedras como calizas y areniscas, en la parte media del empedrado se evidencia un eje constructivo que une un patrón constructivo que baja de forma perpendicular de los laterales dándose el punto de encuentro en el eje central para dar una forma de "V", su estado de conservación es regular, ya que los factores antrópicos y naturales destruyeron lentamente esta parte del camino, también se puede observar el desgaste físico de las piedras esto producto de un uso continuo en las épocas pasadas hasta el momento que fue soterrado de bajo de la superficie terrestre.

Imagen N° 35 Capa final por el método de camero
UE - 02

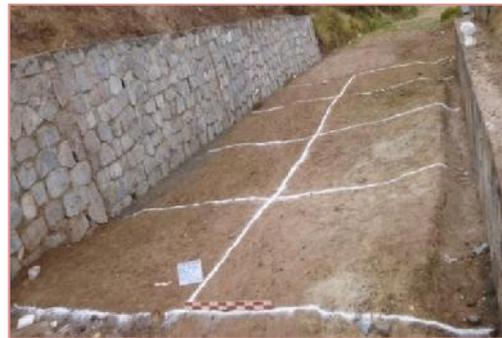
La superficie de esta unidad de excavación arqueológica en área N°03 presenta un nivel de superficie ligeramente plana que está constituida de tierra semiarcillosa de color marrón claro de consistencia semicompacta y también se puede observar la presencia de desechos sólidos como plásticos, botellas descartables, empaques de papel de aluminio de algunos productos comestibles y tejas rotas..

Imagen N° 36 Vista del nivel de superficie dividido en 08 sub cuadrantes UE-03

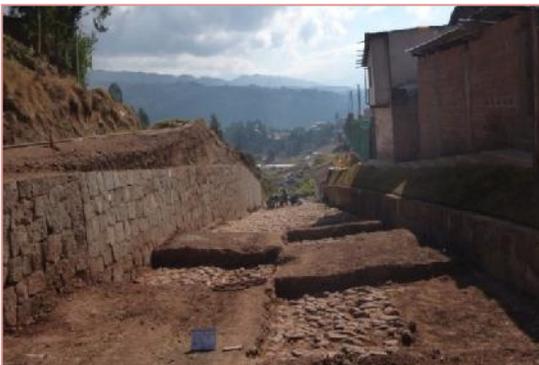
Imagen N° 37 Excavación arqueológica en método de damero

Esta capa se constituye de tierra arcillosa de color marrón claro de consistencia semicompacta, alternado con lastre y en menor cantidad de grava, y paralelo a esto, a una profundidad de 3.30m de la superficie del suelo se evidencia el empedrado del camino, el cual se encuentra en regular estado de conservación, esto debido a los

factores naturales y antrópicos, su ancho de la calzada está definido entre 7.00m y 8.00m, y en el medio de la calzada del camino se puede observar un eje constructivo que une un patrón en forma de "V" que baja en forma perpendicular de los laterales para darse el punto de encuentro en el eje del medio, las piedras que constituyen el empedrado del camino corresponden a diferentes tipos y formas como calizas, areniscas, dioritas verdes y los cantos rodados, dispuestos de manera irregular unos entre otros, entre las piedras semicirculares y algunos largos, en la superficie de estas piedras se puede observar el desgaste físico, eso producto de un uso continuo en las épocas pasadas.

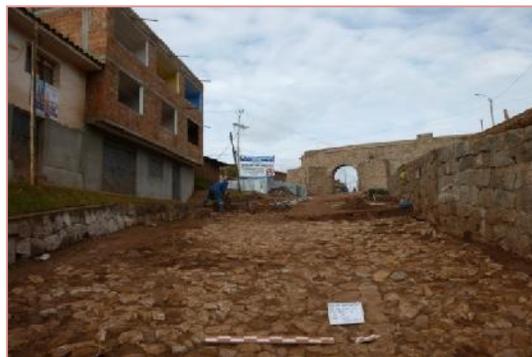
Imagen. N° 38 evidencia de la calzada del camino en el sector del Arco de tika tika.

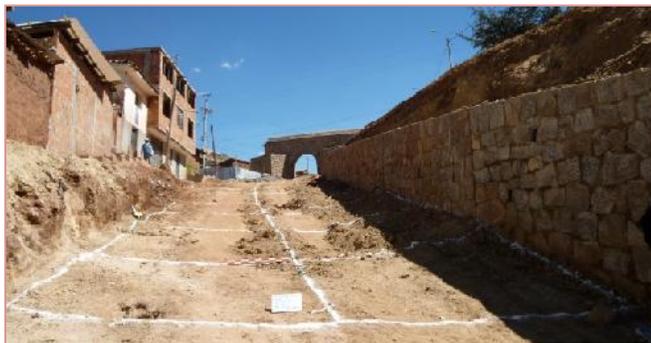
La superficie del terreno donde se ubica la unidad de excavación arqueológica en área N° 04, presenta un nivel de superficie ligeramente pendiente, que está constituido de tierra arenosa de color amarillenta de consistencia

Imagen N° 39 Vista del nivel de superficie dividido en 08 sub cuadrantes

semicompacta, alternado con grava y lastre, también se puede observar la presencia de algunos desechos sólidos en menor cantidad.

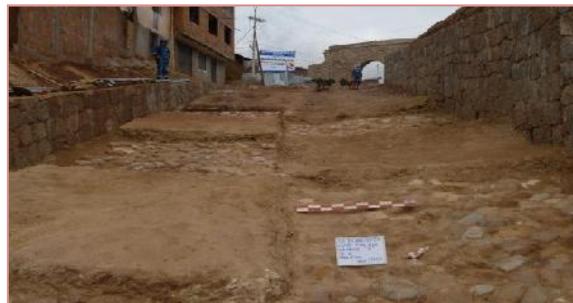
Imagen N° 40 evidencia del empedrado de la calzada del camino a chinchaysuyo

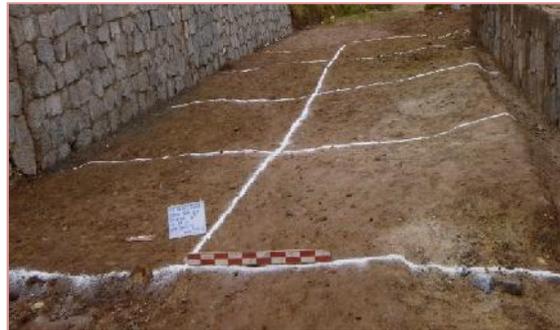
La superficie comprende vegetación rastrera como kikuyo que cubre un 80 % de la unidad de excavación y material de relleno, tierra semicompacta asociado a pequeñas piedras de material arenisca que es característica de la geología del lugar, en la parte norte se observa poca cobertura vegetal y tierra de color marrón oscuro mezclado con tierra amarilla de textura arenosa semisuelta.

Imagen. N° 41 Antes de la intervención UE. N° 05

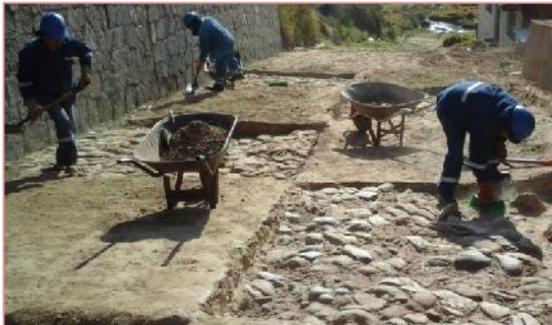
Se evidencia el empedrado del camino a una profundidad aproximada de 1.90 metros de la superficie del suelo, el cual se advierte que se encuentra en buen estado de conservación, al parecer esta parte del camino ya fue intervenido en temporadas anteriores, a diferencia de las demás evidencias del camino en las trincheras anteriores esta tiene definido su ancho con una longitud de 3.00 metros y el mismo material lítico como calizas y areniscas de diferentes tamaños, también se evidencia un escalón formado por 10 elementos líticos en la parte Oeste el que no muestra gran desgaste en su superficie lo que corrobora acerca de su intervención anterior.

Imagen N° 42 proceso de excavación Arqueológica en método de damero.

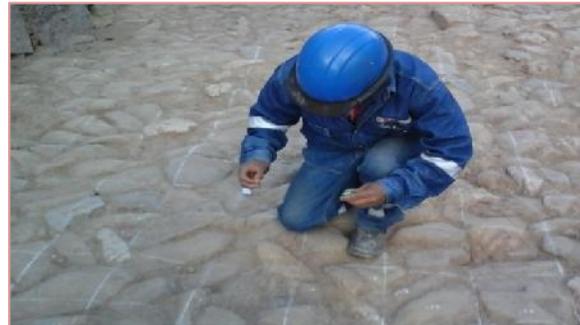
Imagen N° 43 vista a detalle de Codificado de la calzada del camino

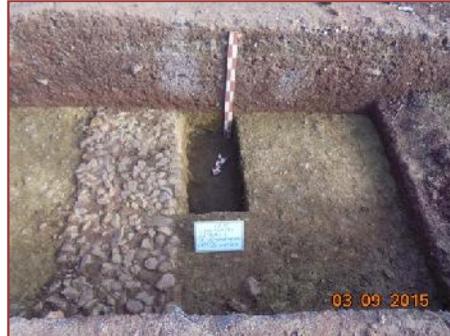
Imagen N° 45 evidencia del empedrado contemporáneo

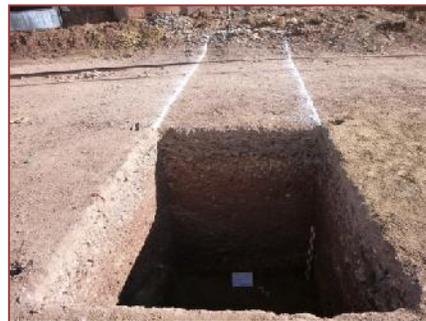
Imagen N° 49 capa final suelo geológico grava/ limo

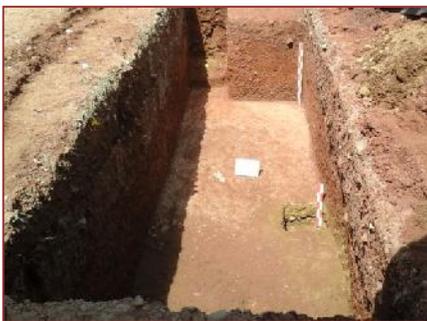
Imagen N° 50 capa II T-19 suelo arcilloso

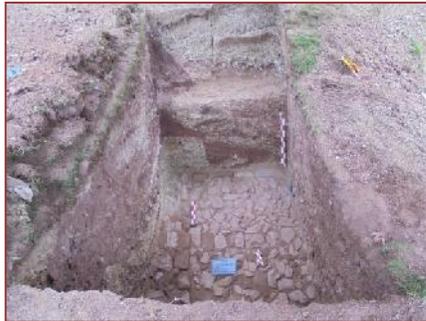
Imagen N° 51 evidencia del empedrado de calzada

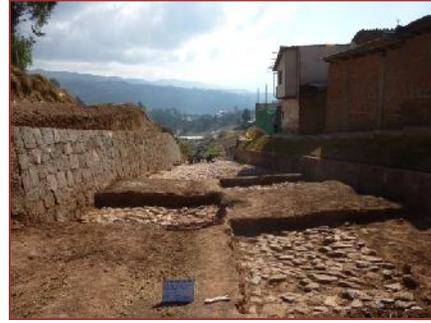
Imagen N° 53 evidencia del empedrado de la calzada del camino UE- 01

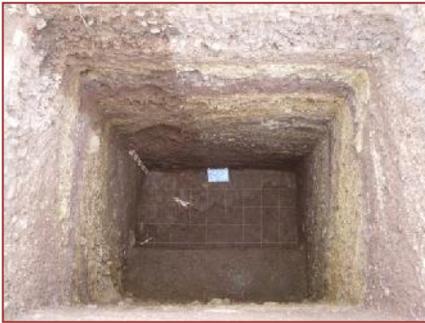
Imagen N° 54 empedrado de camino a 3.50m. del nivel de superficie.

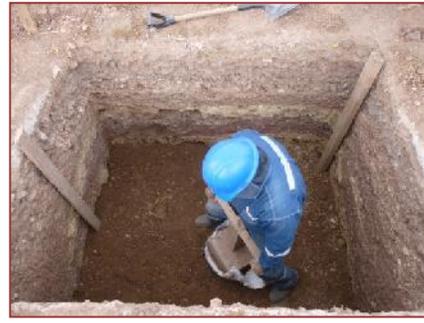
Imagen N° 55 vista de apisonado y compacto con material propio

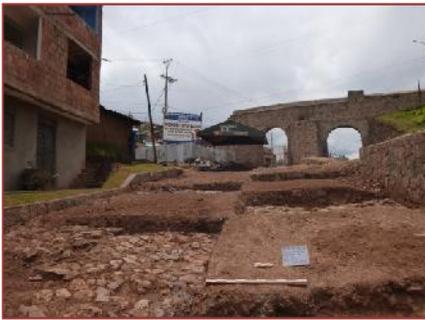
Imagen N° 56 vista de excavación por método de damero UE- 03

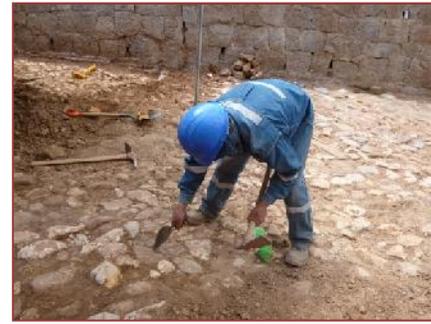
Imagen N° 57 proceso de limpieza de la calzada del camino UE- 03
