INFORME ANUAL Y PRE LIQUIDACION - 2015

**OBRA: "RESTAURACIÓN Y PUESTA EN VALOR DEL MONUMENTO PRE HISPANICO ZONA
ARQUEOLOGICA PLAZA KANCHA SECTORES 1, 2 Y 3 TOQRA COLQUEPATA"**

COMPONENTE: MITIGACIÓN DE IMPACTO AMBIENTAL – META 0169

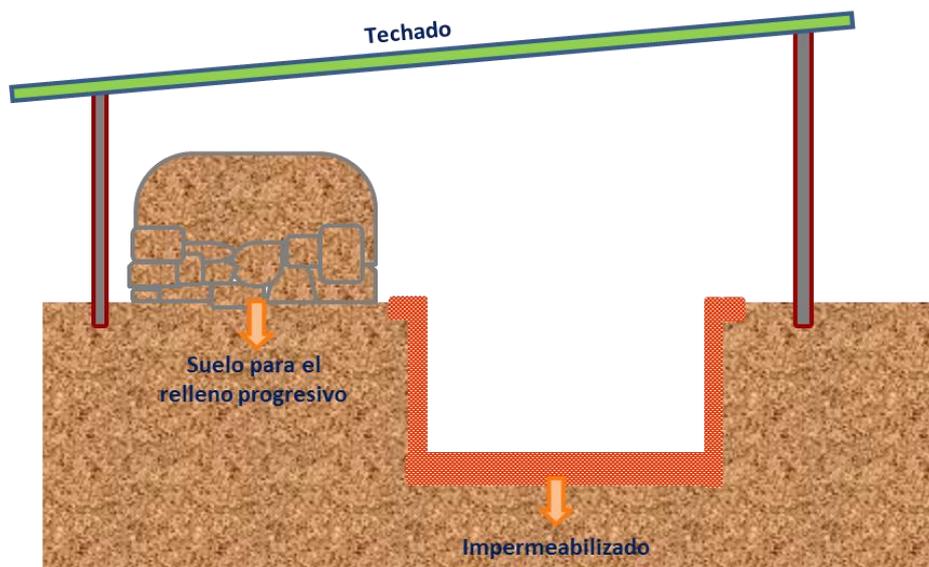
Esquema de la trinchera de residuos sólidos

DESCRIPCION	UNID	METRADO	C/U.	P.PARCIAL
Instalación de la Trinchera para Residuos Sólidos Inorgánicos	M2.	8.00	278.2	2,225.60

Trinchera para residuos inorgánicos: Es una zanja de 4x2 metros de área y una profundidad de 1.6 metros, de tal modo que está preparada (Impermeabilizada con arcilla) para albergar los residuos de lenta degradación, que serán compactados dentro de ella y su capacidad de carga estará a 1 metro de la superficie del suelo.

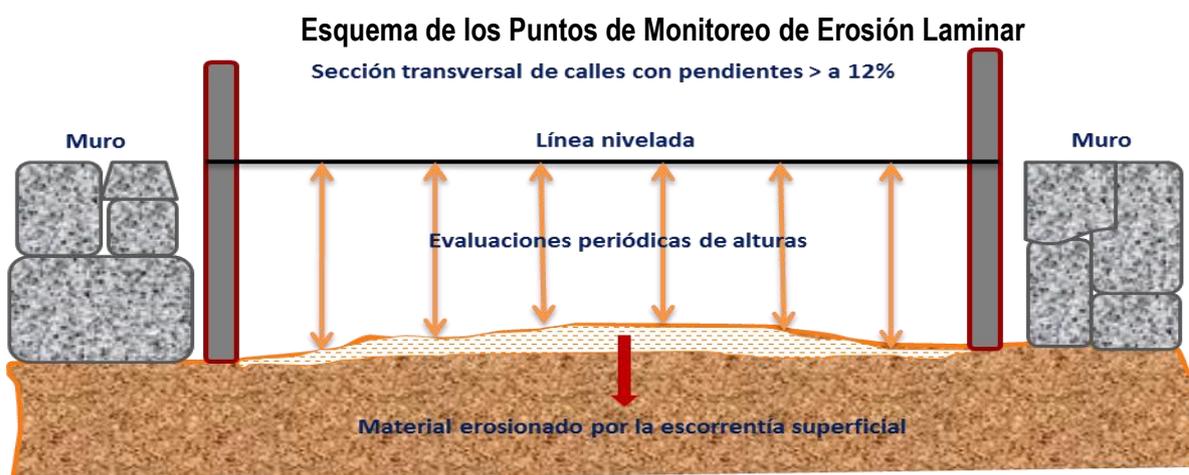
Para monitorear cuantos milímetros de suelo se pierde por cada mes en las calles con pendientes, se ha instalado puntos de monitoreo de erosión laminar.

Se ha instalado 12 puntos de monitoreo de erosión laminar, en los cuales se ha observado en promedio una pérdida entre 0.1 a 0.7 cm., en las calles con pendientes superior a 10% y en canchones un promedio de 0.9 cm., de pérdida de suelo laminar. Tal como se observa en los siguientes cuadros.

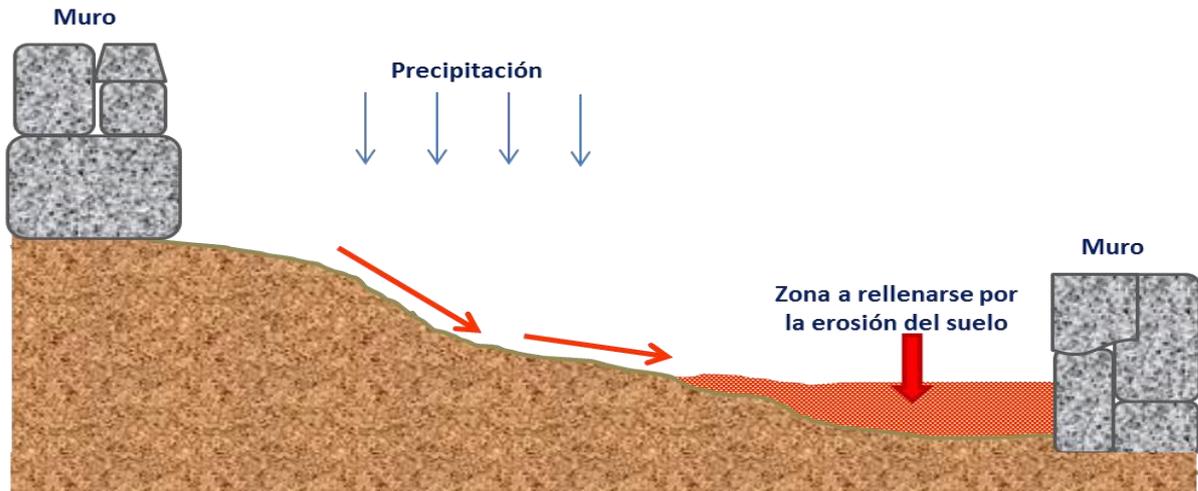
Tratamientos de recintos con patios sin vegetación con pendientes, en estas partes los muros que han sido descubiertos después de su restauración, progresivamente vienen siendo soterrados, debido a que la erosión del suelo viene rellenando las partes bajas. En esta zona se ha instalado un punto de monitoreo de erosión y se ha determinado un promedio 0.9 cm de lámina de suelo que se ha perdido por el lavado de la precipitación. Para mitigar este impacto se colocará una cobertura vegetal adecuada en el siguiente año de ejecución (2016), a fin de minimizar la erosión del suelo.

Soterrado de muros por la erosión laminar del suelo

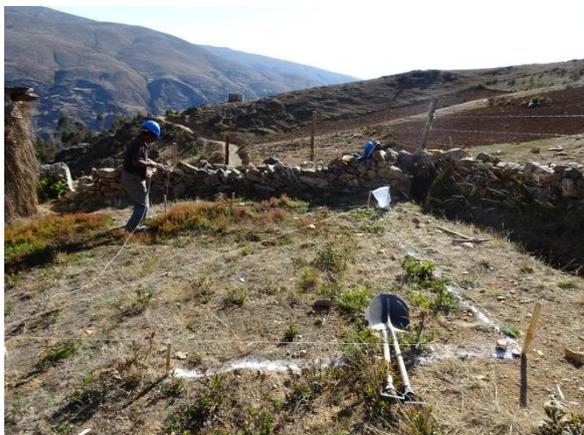
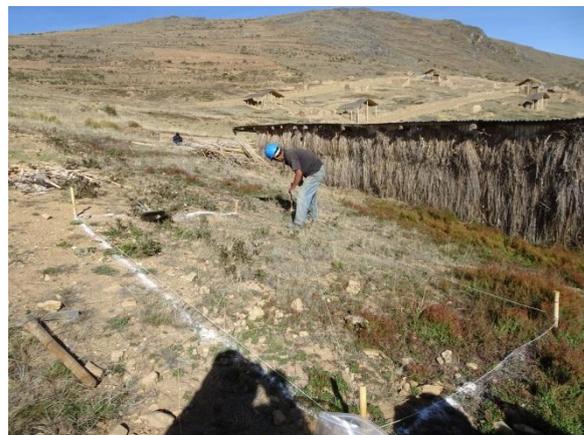
Marcado para la instalación de la trinchera de residuos sólidos inorgánicos

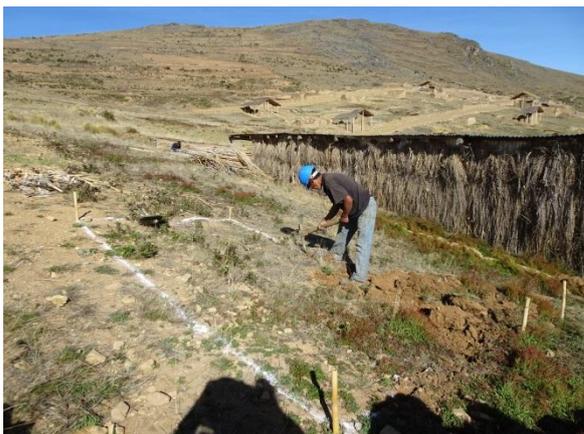
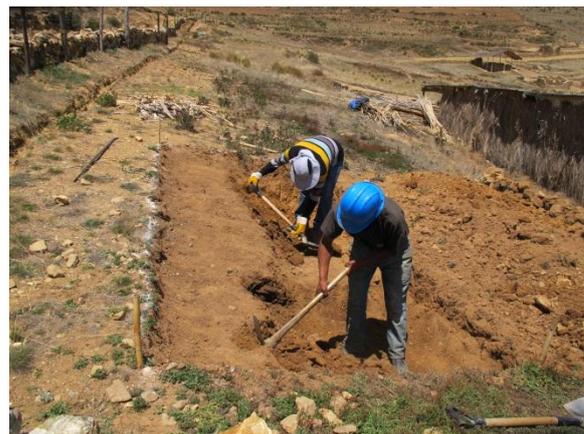
Excavación de la trinchera para residuos sólidos

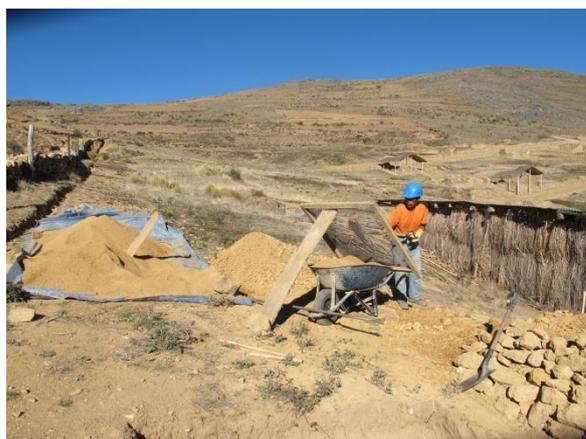
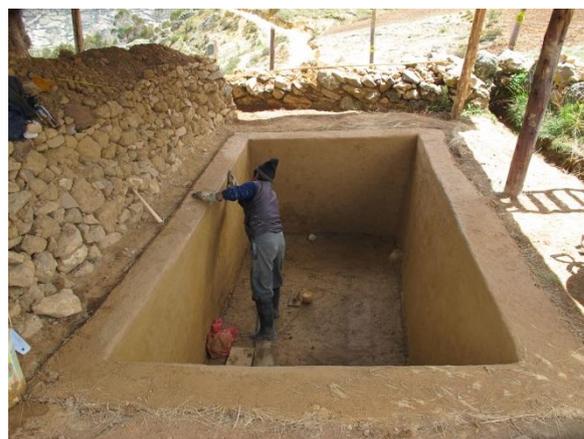
Tamizado de suelo e Impermeabilizado de la Trinchera

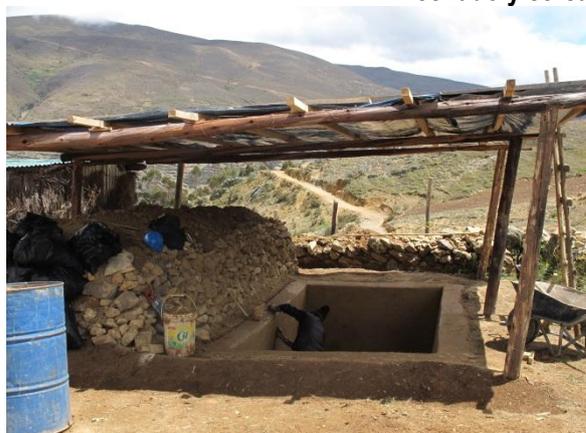
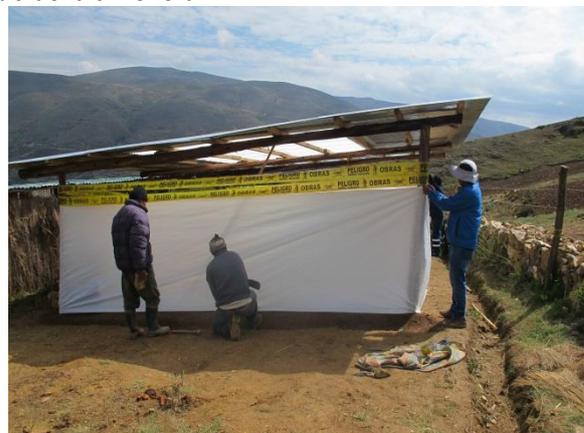
Techado y cercado de la trinchera

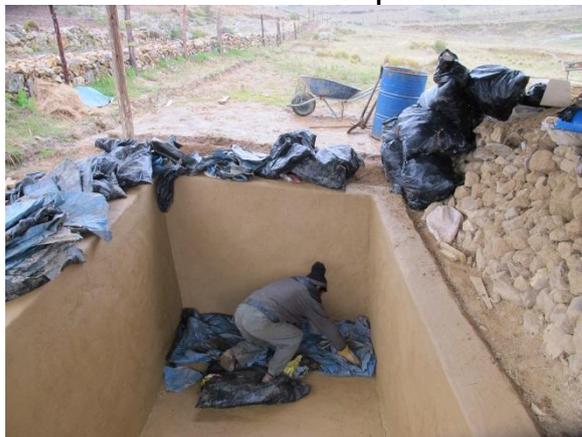
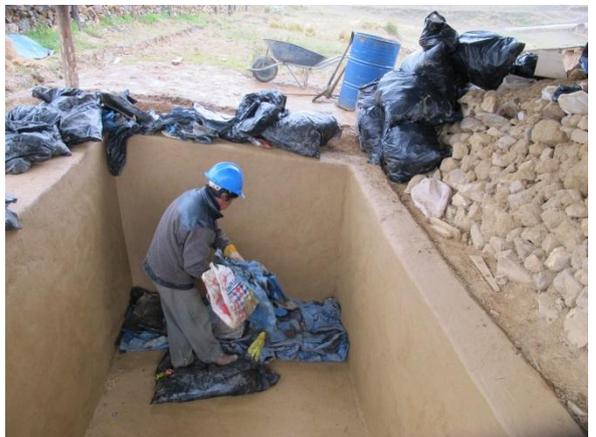
Disposición final de residuos en la trinchera

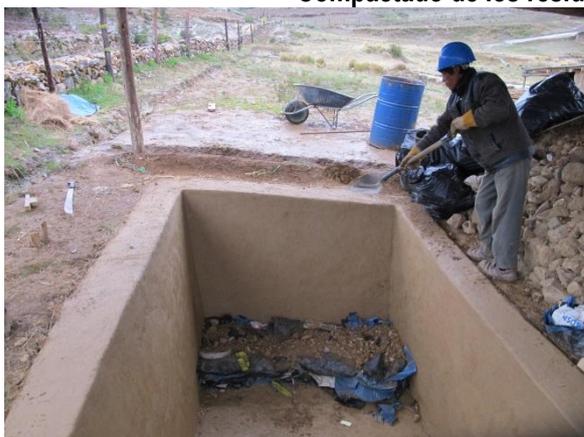
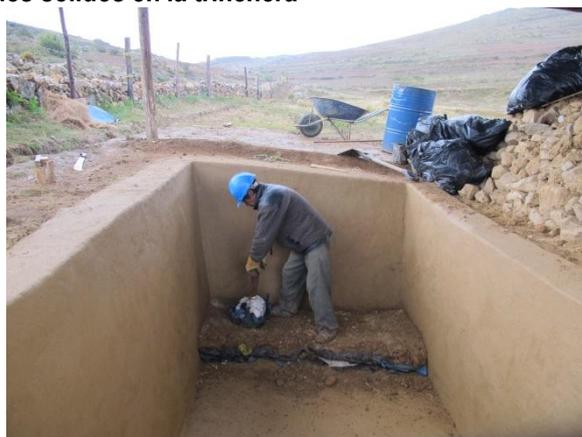
Compactado de los residuos sólidos en la trinchera

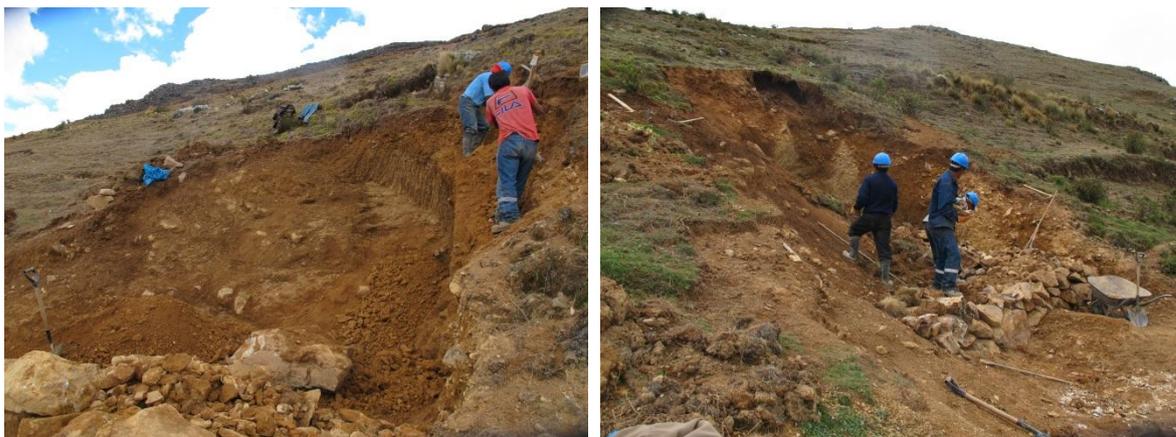
Antes de la restauración de la Area 1 perturbada para la extracción de arcilla

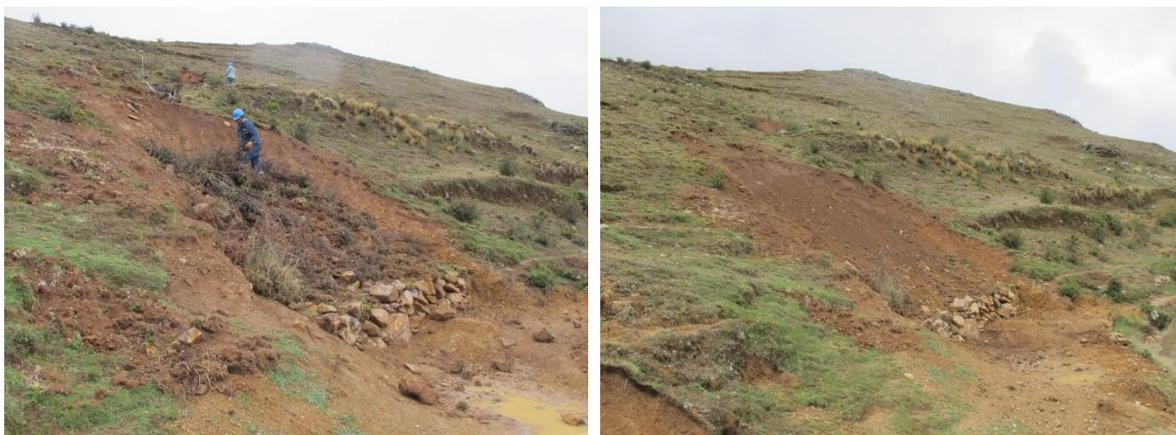
Durante y después de la restauración de la Area 1 perturbada para la extracción de arcilla

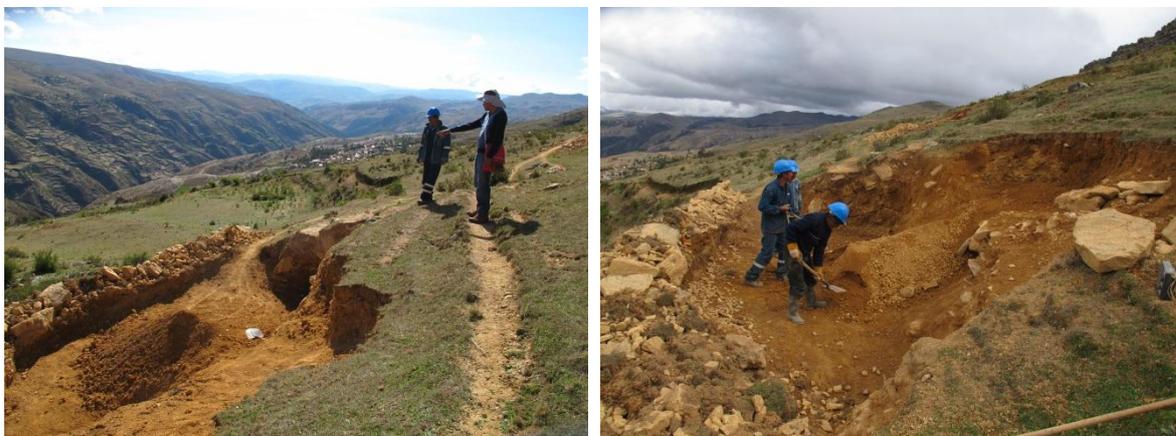
Antes de la restauración de la Area 2 perturbada para la extracción de arcilla

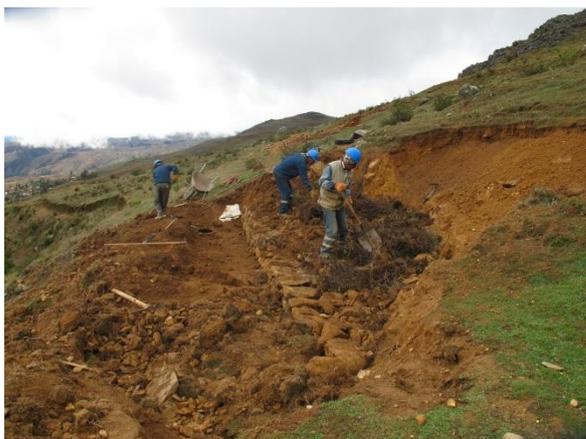
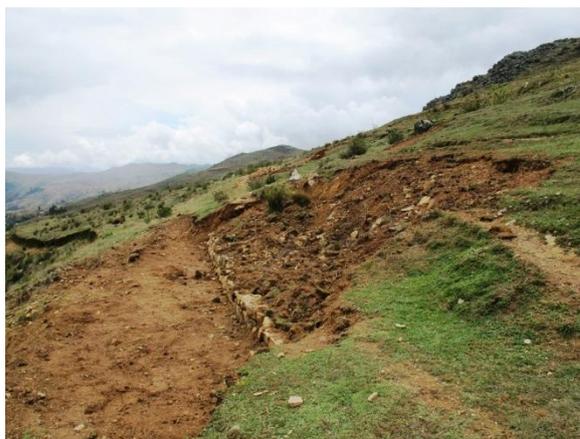
Durante y después de la restauración de la Area 2 perturbada para la extracción de arcilla

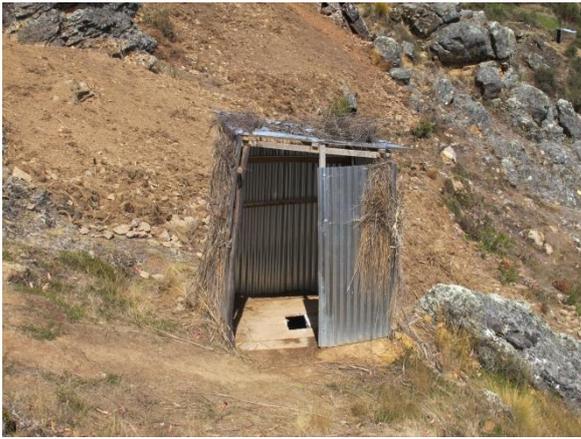
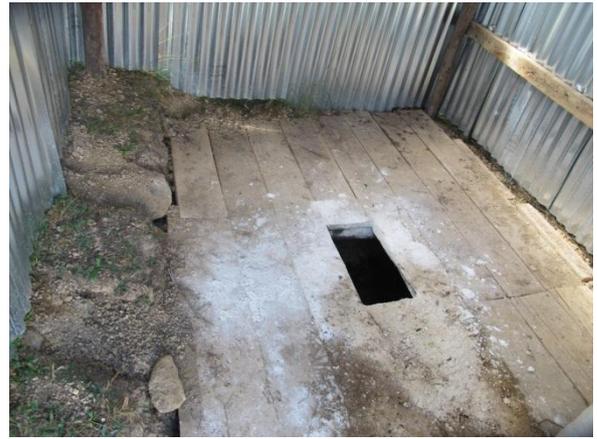
Monitoreo y tratamiento con cal de las letrinas
