INFORME ANUAL DE OBRA Y PRE LIQUIDACION - 2015

OBRA: "RESTAURACIÓN Y PUESTA EN VALOR DEL MONUMENTO PRE HISPANICO ZONA ARQUEOLOGICA PLAZA KANCHA SECTORES 1, 2 Y 3 TOQRA COLQUEPATA" META 0013.

INFORME ANUAL DE OBRA Y PRELIQUIDACION 2015

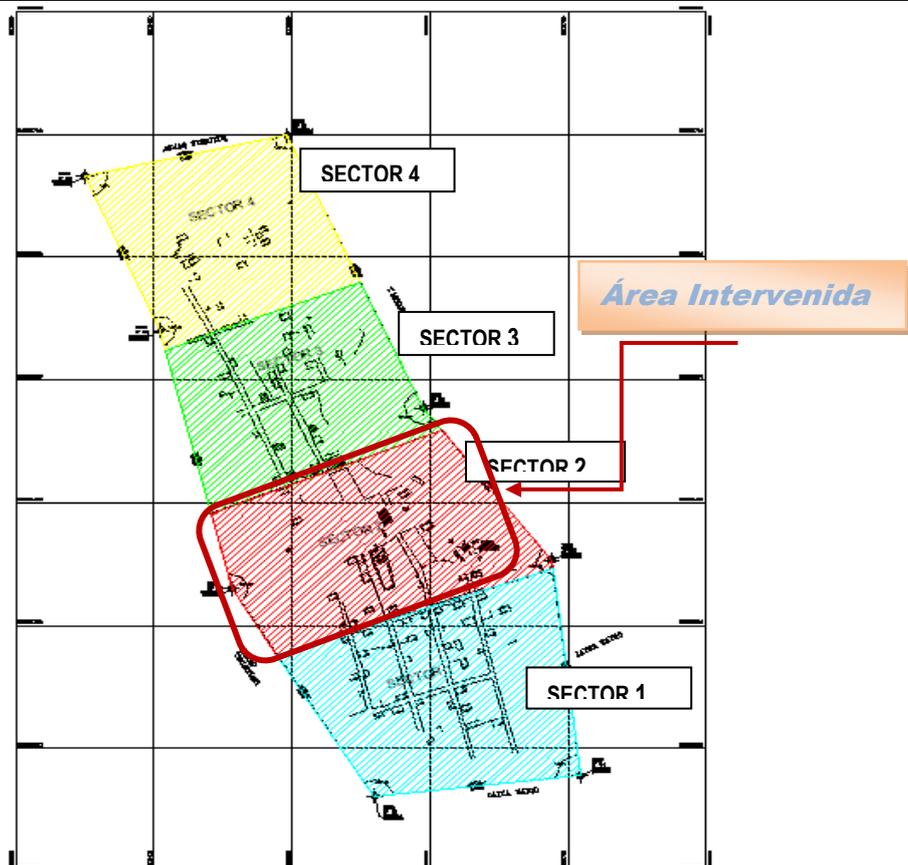
**PLANO DE
SECTORIZACION**

Tiene un área de 26,157.1 m², cobija a 35 estructuras arquitectónicas, 04 recintos cuadrangulares, 18 recintos rectangulares, 07 recintos circulares, y 06 muros de contención hacia el este donde la topografía del terreno está en pendiente descendiente. Está constituido por tres Kanchas, uno de ellos es un espacio dividido por un cerco perimétrico a manea de un patio con un pequeño recinto en forma de "U", hacia el Norte existe un espacio (Plaza), sobre una plataforma artificial (muro de contención), rodeado por estructuras funerarias en los lados Este y Oeste.

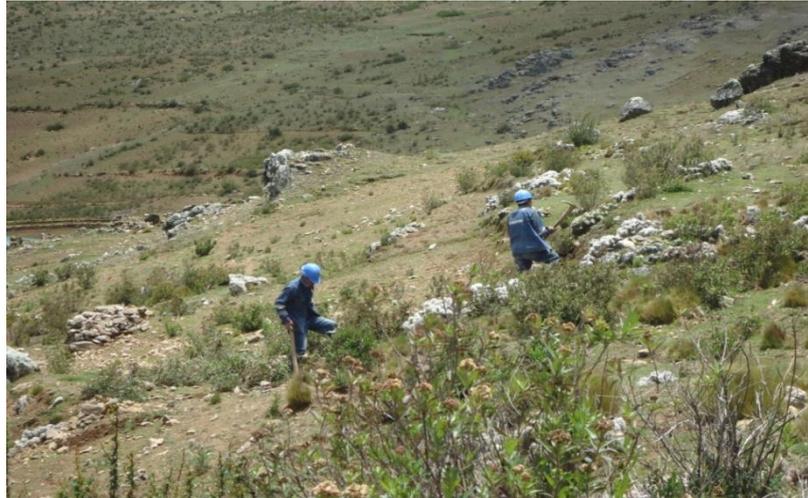
VISTA PANORAMICA DEL SECTOR 2, ANTES DE SU INTERVENCION.

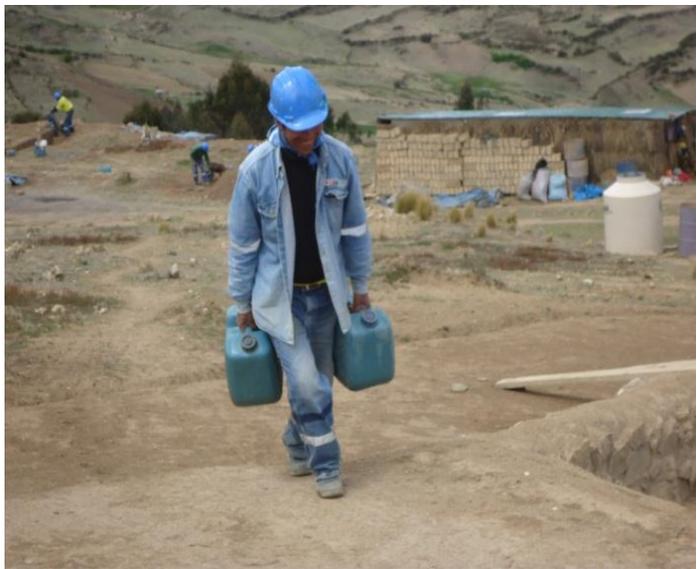
TRASLADO DE AGUA PARA EL PROCESO DE RESTAURACION

El agua fue trasladado para preparación de mortero, así como riego de las plataformas en recintos, nivelación y apisonado, al igual que para los paramentos y evitar el agrietamiento del emboquillado de las juntas entre cada una de la pieza líticas. Su traslado se efectuó en bidones de plásticos de 20 litros.

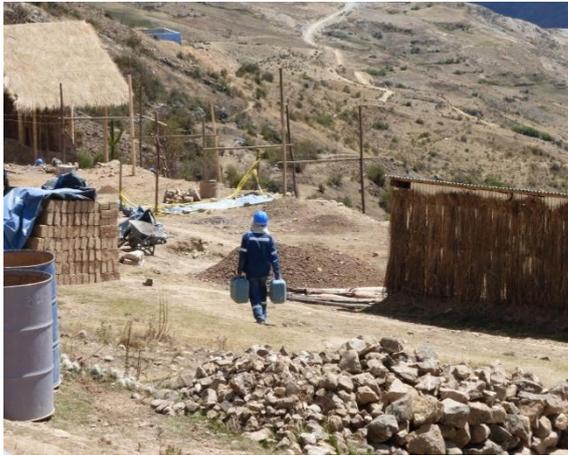
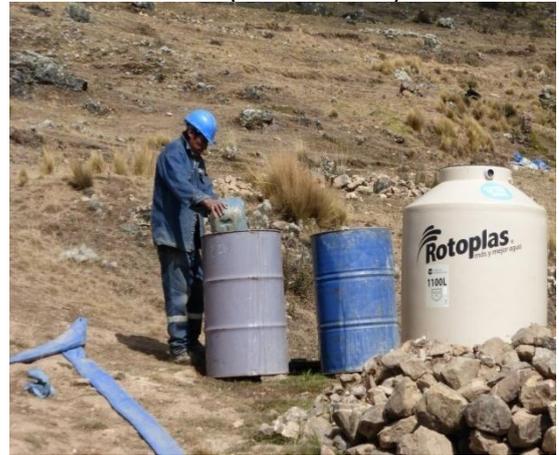
ALMACENAMIENTO Y APROVISIONAMIENTO DE AGUA CON MOTOBOMBA - TRASL. DE AGUA PARA LA REST. A 200 MTS EN BIDONES DURANTE LA OBRA (BID. DE 20 Lt.)

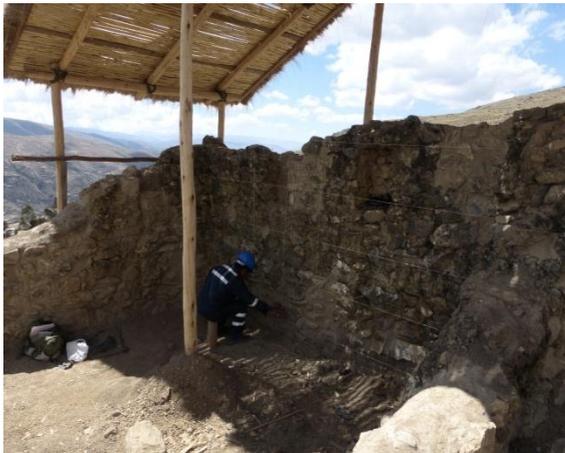
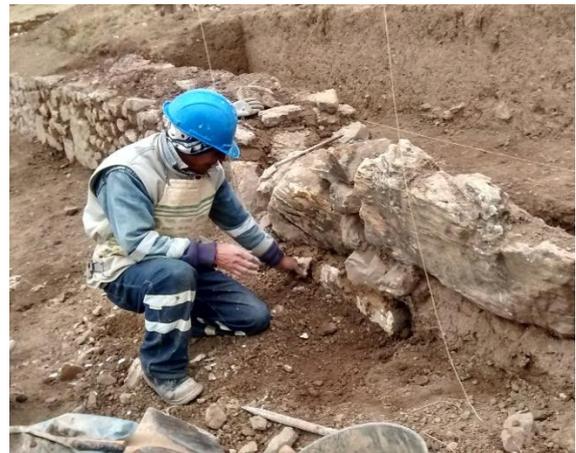
CALZADURA DE CIMIENTOS DE PIEDRA

La calzadura de Cimientos, se efectuó con el cambio de las piezas líticas exfoliadas, deterioradas que no ofrecen garantía, a la cimentación, reemplazando por otro de la misma dimensión y característica, para tal efecto se utilizo madera de soporte (pies derechos) tablas de 11/2" por el ancho del muro a intervenir, travesaños de soporte y fijación del área de trabajo, clavos de 3" y en algunas áreas tacos de madera, fue realizado por tramos de 1 metro en forma discontinua para evitar la desestabilización de la estructura, dejando las piezas dentadas de los extremos, para que la intervención posterior de tramos no intervenidos puedan tener una traba a nivel de aparejo, unida con mortero (cemento-cal, arena). Su ejecución se realizo con cuidado dependiendo de su estado de conservación.

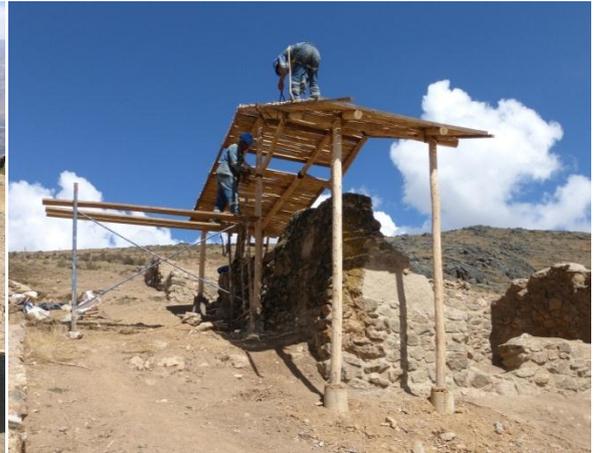
CUBERTINAS DE PROTECCION DE CABECERAS DE MURO. Y CUBERTINAS DE PROTECCION CON ESTRUCTURA DE ONDULINE

2.5.5.9.2- CUBERTINAS DE PROTECCIÓN DE CABECERA DE MUROS.- Al concluir los trabajos de recomposición y restitución de los andenes programados se procedió a la protección de la cabecera de los mismos, aplicándose una capa de mortero de cal, arena, cemento alcanzando como mínimo 0.15m., incrementando un 15% de cemento en relación a la cantidad de mortero empleado para impermeabilizar la superficie. Luego la cabecera de muro fue cubierta dando inclinación hacia la cara interior del muro, el cual fue compactado y cubierto con arena gruesa, gravilla menuda para evitar agrietamientos. El mortero fue preparado con anticipación, previo análisis en el laboratorio físico químico de la DDC-CUS/MC

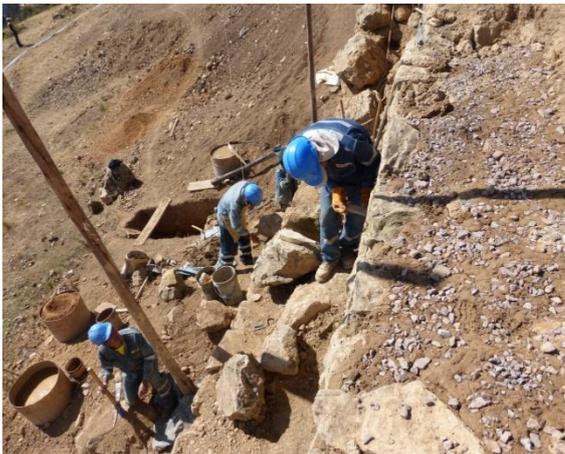
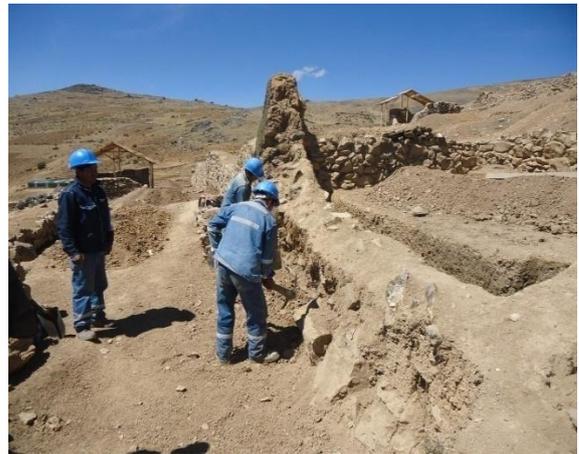
DESARMADO DE MURO RETICULADO EN CALLES. Y DESARMADO DE MURO EN RECINTOS

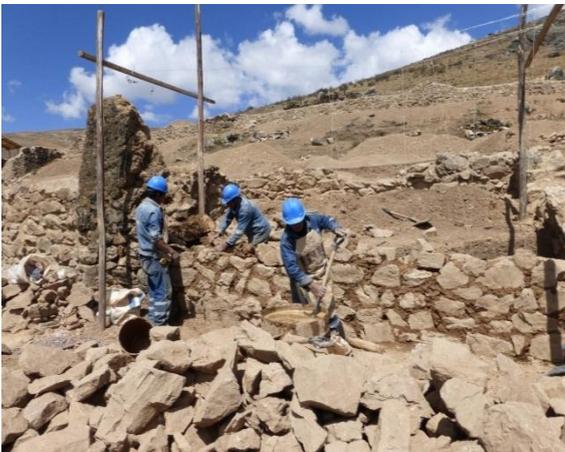
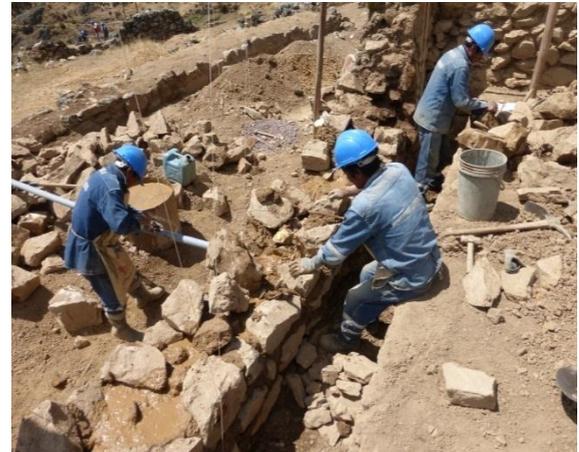
RECOMPOSICION DE MURO DE APAREJO SIMPLE EN RECINTOS

teniendo como base el registro anterior utilizando la técnica de anastilosis, colocando los elementos en su sitio arreglando los defectos y fisuras, grietas, por tramos no mayores a los 5 metros, Se armo el muro asentando los elementos con mortero previamente preparado, hasta su altura de origen, una vez completada la cara exterior con las respectivas trabas se relleno el núcleo, con piedra menuda colocando los respectivos drenajes, se coloco el mortero liquido en el núcleo de esta manera se procede hasta completar la altura correspondiente; el mortero usado fue a base de Cal Arcilla y Tierra.

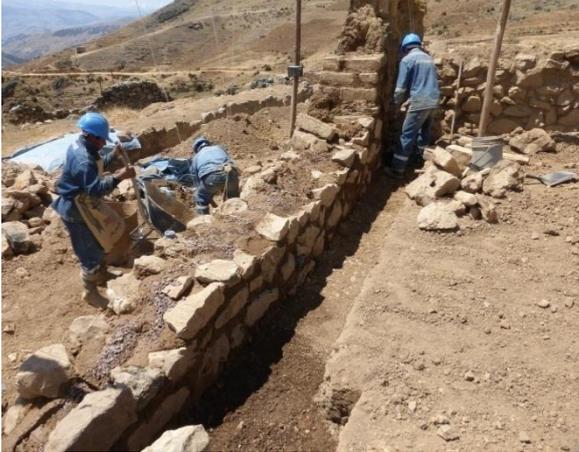
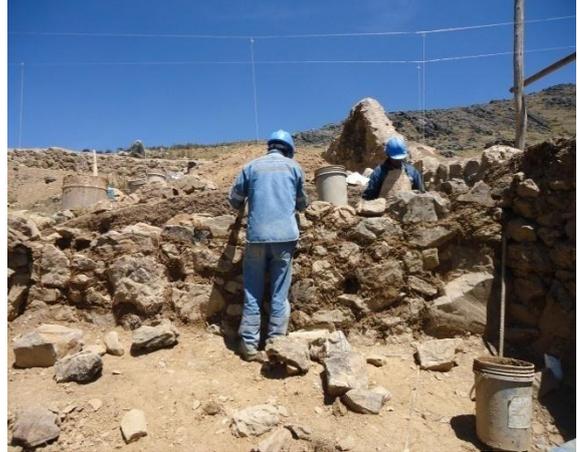
RESTITUCION DE MURO DE APAREJO SIMPLE EN RECINTOS (CON MATERIAL PROPIO Y NUEVO)

3.1.11.11- RESTITUCION DE MURO DE APAREJO SIMPLE PREHISPÁNICO (Con material Propio - Recintos).- Se ejecuto reemplazando el material lítico degradado, con piedra mediana hasta llegar al núcleo y con mortero de cemento-cal-arena, la acción se efectuó por tramos alternados no mayores de 1 metro para evitar complicaciones al muro, hacia el exterior con la superficie de mampostería concertada con juntas semisecas para permitir un emboquillado uniforme que quede como superficie acabada. El material lítico fue similar al original en tamaño al igual que la mampostería, con caras planas, respetando la inclinación del muro, en el caso de restituir las cabecera de los muros se dejo una pestaña de 1" retiro del borde para diferenciar la intervención, colocando el sistema de drenaje de los paramentos a manera de cangrejas, sin que esto signifique desvirtuar la originalidad de los andenes. Se recupero el material original

3.1.11.12- RESTITUCION DE MURO DE APAREJO SIMPLE PREHISPÁNICO (Con material nuevo - Recintos).-Se ejecuto reemplazando el material lítico degradado, con piedra mediana reemplazando el material lítico hasta llegar al núcleo y con mortero de cemento-cal-arena 1:1:3, el trabajo se realizo por tramos alternados no mayores de 1 m. Para evitar complicaciones al muro, hacia el exterior con la superficie de mampostería concertada con juntas semisecas para permitir un emboquillado uniforme que quede como superficie acabada. El material lítico fue similar al original en tamaño al igual que la mampostería, con caras planas, respetando la inclinación del muro, en el caso de restituir las cabecera del muro se dejo una pestaña de 1" retiro del borde para diferenciar la intervención, durante el trabajo se coloco el sistema de drenaje a manera de cangrejas, sin desvirtuar la originalidad de los recintos, utilizando material nuevo.

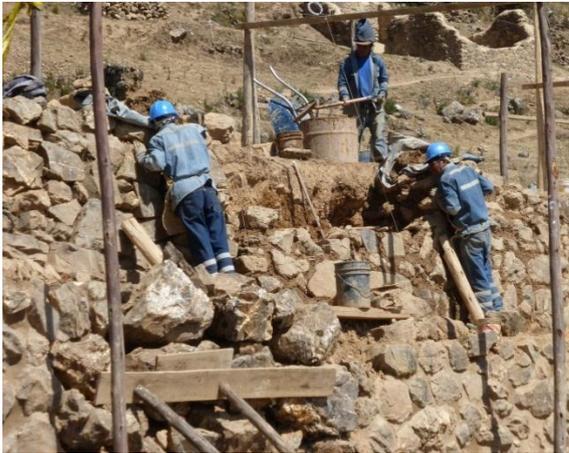
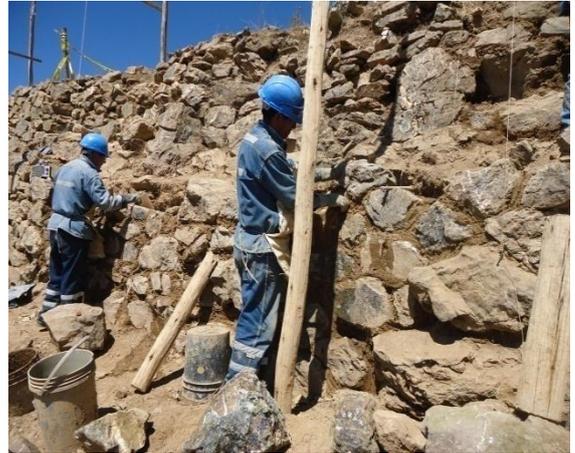
RECOMPOSICION DE MURO DE APAREJO SIMPLE EN CALLES.

Una vez desmontado el paramento original previamente codificado, reticulado, y armado en seco, se rearmó el muro, teniendo como base el registro anterior utilizando la técnica de anastilosis, se volvió a colocar los elementos en su sitio arreglando los defectos y fisuras, grietas, por tramos no mayores a los 5 metros. Se armó el muro asentando los elementos con mortero de arcilla hasta una altura de dos hileras, una vez completada la cara exterior con las respectivas trabas se relleno el núcleo, con piedra menuda y se colocó los drenajes respectivos (tubería de PVC 2"), se colocó mortero líquido hacia el núcleo, hasta completar la altura correspondiente; el mortero usado fue Cal Arcilla y Tierra.

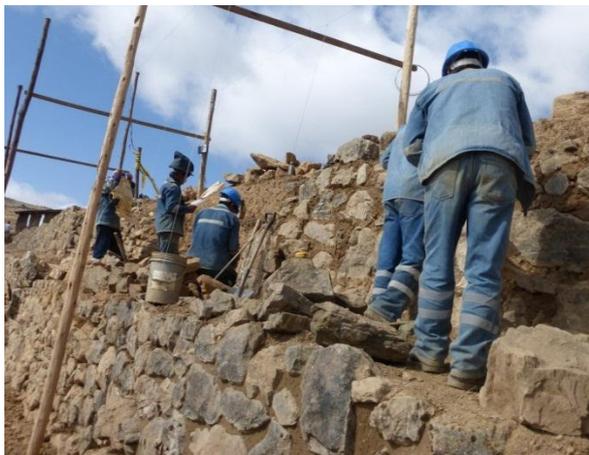
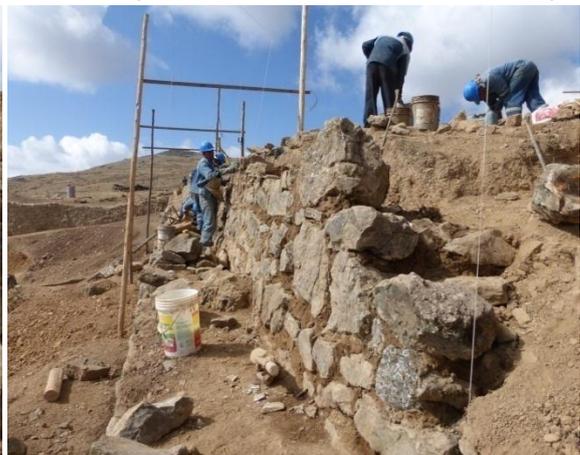
RESTITUCION DE MURO DE APAREJO SIMPLE EN CALLES (CON MATERIAL PROPIO Y NUEVO)

Se ejecutó reemplazando el material lítico degradado, con piedra mediana hasta llegar al núcleo, con mortero de cemento-cal-arena 1:1:3, el trabajo se realizó por tramos alternados no mayores de 1 metro evitando complicaciones al muro, hacia el exterior con la superficie de mampostería concertada con juntas semisecas para permitir un emboquillado uniforme que debe quedar como superficie acabada. El material lítico fue similar al original en tamaño al igual que la mampostería, con caras planas, respetando la inclinación del muro, en el caso de la cabecera se dejó una pestaña de 1" para diferenciar la intervención, durante el trabajo se colocó el sistema de drenaje (tubería de PVC 2") de los paramentos a manera de cangrejas, sin desvirtuar la originalidad de los andenes. Se recuperó el material original.

Se efectuó reemplazando el material lítico degradado, con piedra mediana, hasta llegar al núcleo y con mortero de cemento-cal-arena 1:1:3, el trabajo se realizó por tramos alternados no mayores de 1 metro para evitar complicaciones al muro, con la superficie de mampostería concertada con juntas semisecas para permitir un emboquillado uniforme que debe quedar como superficie acabada. El material

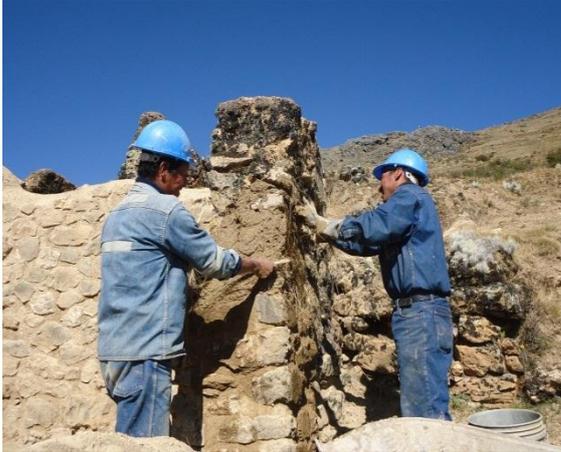
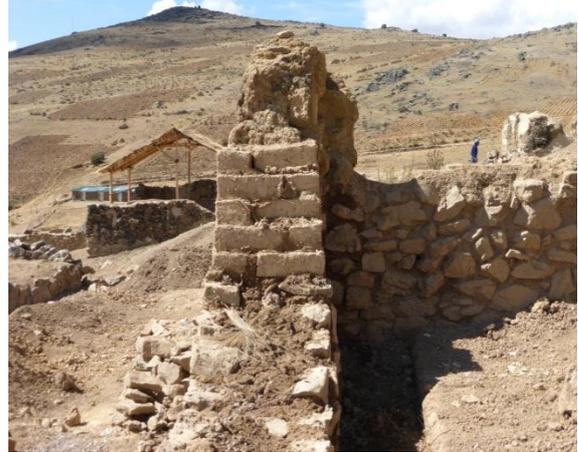
RESTITUCION DE MUROS DE ADOBE, CALZADURA DE MUROS DE ADOBE

3.1.12.3- RESTITUCION DE MUROS DE ADOBE.- Corresponde a los muros con adobe, para lo cual se utilizaron adobes de dimensiones similares a la de los muros, completamente secos elaborados bajo estricto control de calidad, previamente se realizaron pruebas de resistencia a muestras hechas en laboratorio físico químico de la D.D.C.-CUS/MC, humedeciéndose previamente las caras para su asentado con mortero de barro y paja, previamente preparado y batido con 24 horas de anticipación. Siguiendo el dentado para una correcta traba y adherencia, colocando a 05 hiladas por día, evitando agrietamientos y rebalse de mortero en las partes bajas.

3.1.12.4- CALZADURA DE MUROS DE ADOBE.- Se realizó en muros de adobe, en mal estado de conservación calzando y consolidando, para tal efecto se emplearon adobes nuevos de las mismas dimensiones cumpliendo los controles de calidad en su elaboración y resistencia, reemplazando los fisurados, con grietas y fracturados por los asentamientos de los muros, erosionados o intemperizados, teniendo la precaución de que el mortero de barro no tenga mucha humedad, siguiendo el dentado del muro con una mejor traba y adherencia, embutiendo en sus dimensiones sin raspar o partir, esta labor fue realizada pieza por pieza, acufiando con elementos sólidos como piezas pequeñas de piedra.

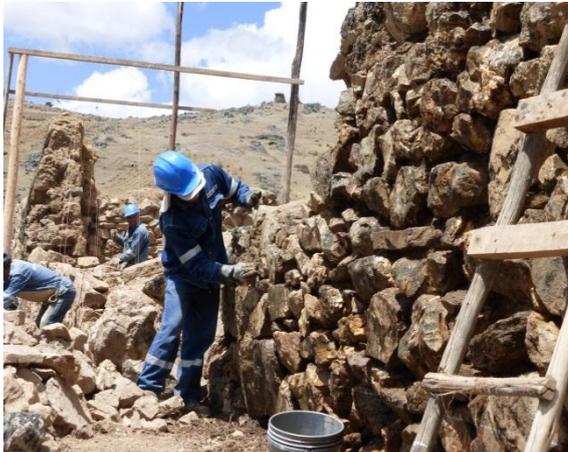
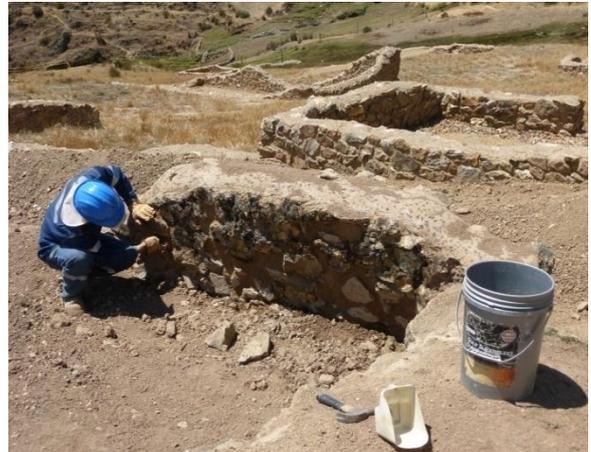
EMBOQUILLADO.

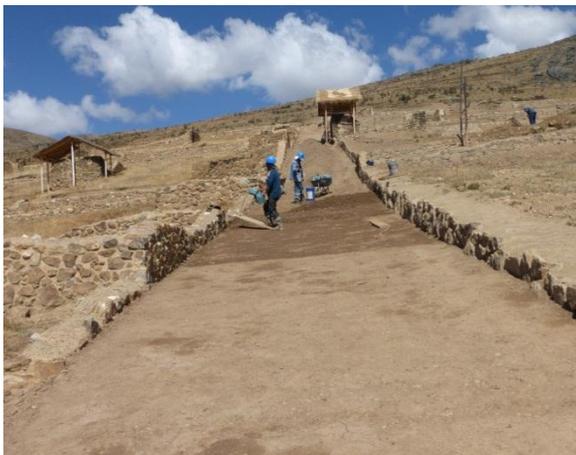
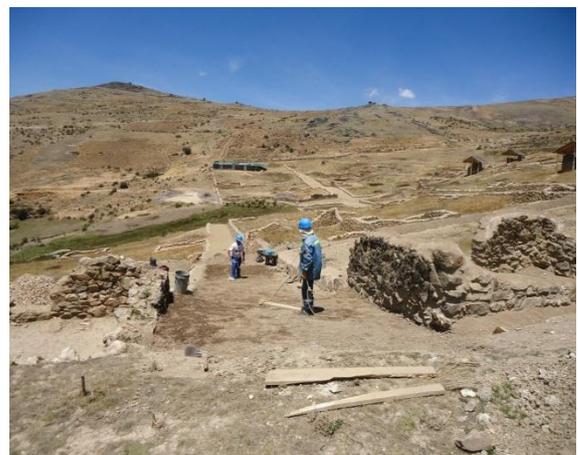
TRATAMIENTO DE PISOS CON MORTERO DE TIERRA CAL ARCILLA.
