INFORME TÉCNICO ANUAL DE OBRA

**“RESTAURACIÓN Y PUESTA EN VALOR DEL MONUMENTO PREHISPANICO
DEL PARQUE ARQUEOLÓGICO DE OLLANTAYTAMBO, ZONA ARQUEOLOGICA
DE PEROLNIYOC, SECTOR II - RAQAYPATA”**

COMPONENTE: RESTAURACIÓN ARQUITECTÓNICA

META 0012

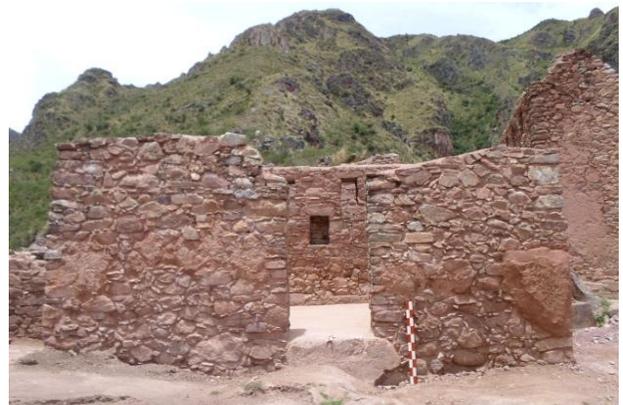
RECINTOS 04.- Recinto de un solo nivel, ubicado al lado Oeste de la plaza principal de la zona arqueológica, los paramentos se hallan en regular estado de conservación con un vano de acceso orientado al lado sur, al interior del recinto podemos observar siete

hornacinas de forma trapezoidal de las cuales una de ellas se encontró colapsada y dos ventanas en regular estado de conservación con pérdida de sus dinteles en la parte superior. También podemos observar revoques de enlucidos en el interior y exterior del recinto en regular estado de conservación.

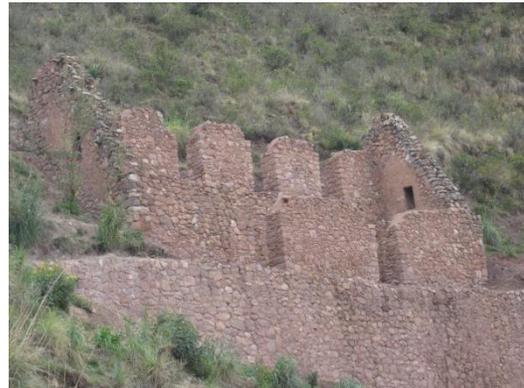
LA QOLQA.- Se ubica en el extremo norte de la plaza principal de la zona arqueológica, sobre una plataforma - andén de sostenimiento; recinto de estructura rustica de un solo nivel con hastiales que aún mantienen los clavos de sostenimiento de la cobertura. Presenta dos vanos de acceso orientados al este, cuatro ductos de ventilación en la parte superior lado

oeste donde se realizaron los trabajos de restitución, con dos ventanas orientadas al norte y sur con dinteles de madera aliso. Al interior del recinto se observa revoque de enlucido.

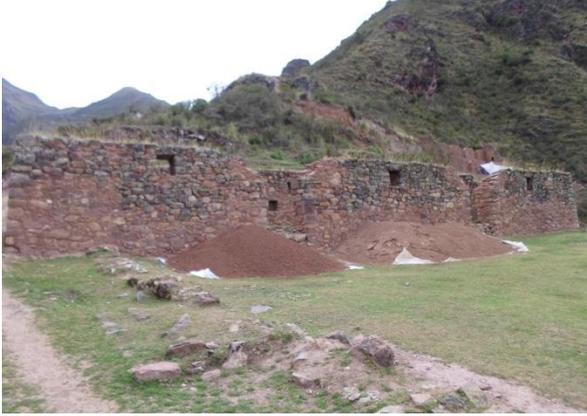
KALLANKA.- Se ubica al extremo noreste de la zona arqueológica, de planta rectangular

construida con piedras canteadas unidas con mortero de barro, con presencia de dos vanos de acceso que dan a un patio central, al interior presenta veintiséis hornacinas de forma rectangular, de las cuales una de las hornacinas fue restituida y siete ventanas de forma trapezoidal, distribuidas simetricamente con dinteles de piedra (interior).
