**casa del
almirante
CUSCO**

LA RESTAURACION

La restauración del Palacio del Almirante se ha hecho de acuerdo con todos los principios y teorías que el Proyecto PER-71/539 de la UNESCO y el INC ha introducido en base a los conceptos contemporáneos de la restauración de monumentos y la carta de Venecia. Las obras fueron ejecutadas por la Unidad Especial Ejecutora del INC para el "Sub Proyecto de Puesta en Valor de Monumentos" del Plan COPESCO.

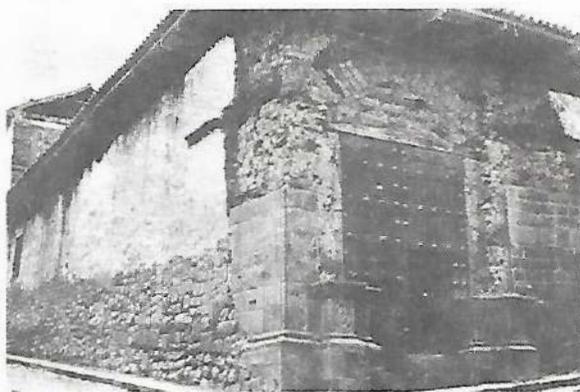
Fachada principal y Portada, 1952.

Las fachadas de la Casa son muy sencillas; la decoración está concentrada en la portada principal, en una ventana de ajimez en la esquina y otra trilobulada que da sobre la calle Córdoba del Tucumán. Sin duda la portada es una de las mejores de la ciudad; las columnas sobre pedestal con fustes machihembrados y capiteles corintios y las jambas y dintel de la puerta también sobre pedestal decorados con rosetas circulares y cuadradas fueron el modelo que se repitió en otras casas de la ciudad y la región.

La ventana en ajimez que decora la esquina del segundo cuerpo de la fachada es un elemento de mucha originalidad. Tiene una herma bifronte, masculina y femenina con cabeza y cuerpos hacia dentro y fuera.

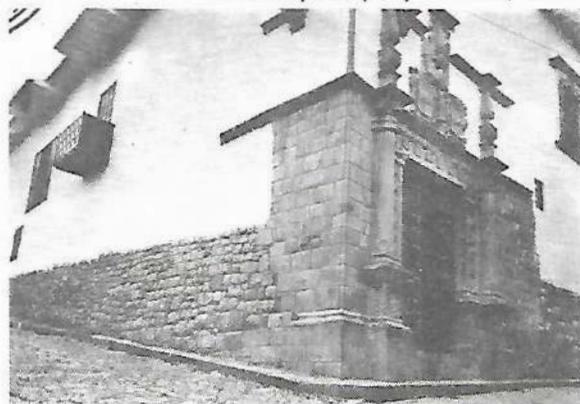
Fachada principal y Portada, 1979

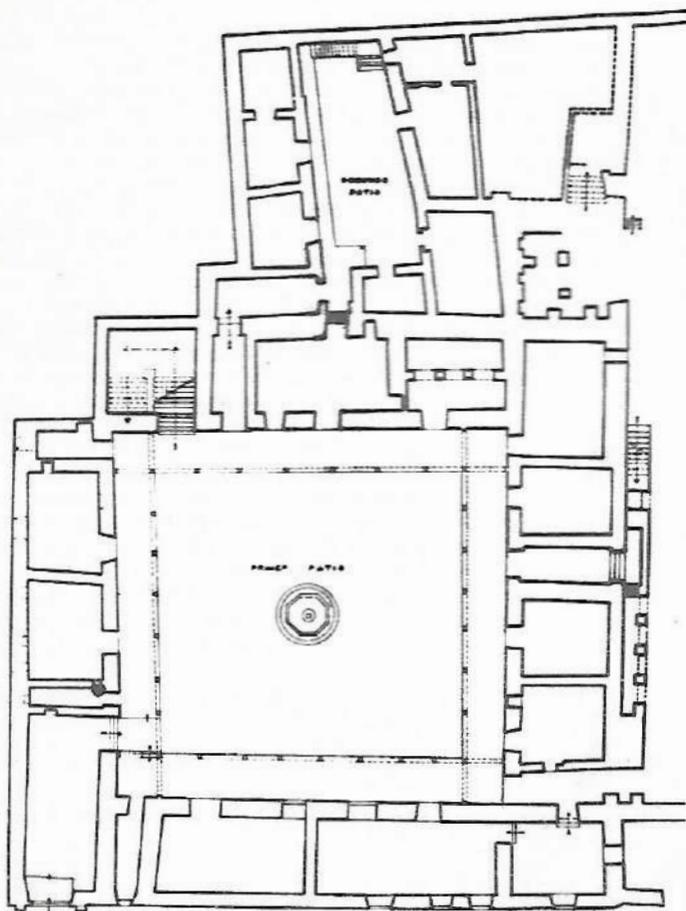
Planta Baja

La Casa del Almirante puede considerarse como cabeza de serie de las casas manieristas construidas a fines del siglo XVI. Tiene un solo patio y un canchón detrás sobre la calle Córdoba del Tucumán. La colocación del ingreso o zaguán y de la respectiva portada en esquina es uno de los caracteres de originalidad de la Casa. El patio al que se llega por el zaguán tiene cuatro lados de arcadas parte de medio punto, parte de tres centros, en el cuerpo alto sólo tres lados tuvieron arcadas, quedando el cuarto por lo menos desde el siglo XVIII, cegado y con tres ventanas de balcón. Los capiteles de las columnas son de traza muy fina, parecidos a los del claustro de San Francisco y en las enjutas aparecen medallones con caras de personajes de la antigüedad. La caja de escalera situada en el ángulo oeste de la casa tuvo pinturas murales y un artesonado de casetones decorado con

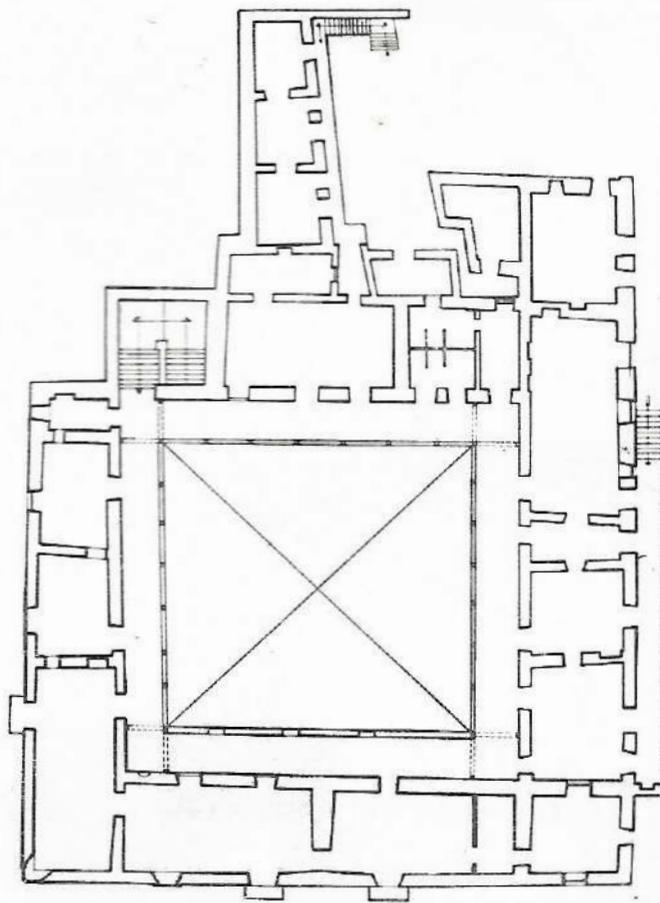
Planta Alta

El Inventario de 1702 que arranca su descripción a partir de la escalera señala como primer ambiente: "el cuarto principal" que por los muebles que tiene es el dormitorio o cámara conyugal. A continuación aparece el "Dormitorio del Conde" lo que muestra la existencia de una habitación específica para el propietario de la casa que podríamos considerar privativa del hombre; luego sigue "la cuadra", esta habitación era el estar de las damas de la casa y allí recibían a sus amigas. Viene después "la sala" o salón; era el sitio de honor de la casa donde se ponía el escudo de la familia y los retratos de los ascendientes y de los entonces propietarios de la casa. Luego se cita el corredor o sea el ambiente cerrado que tenía el ángulo este. Aparece en las cercanías del corredor "la celda de Doña Petronila de Peralta y Navia" que era la hija de los Condes de Peralta y que era por entonces solera. El "Oratorio" estaba próximo al salón. Es obvio que el piso bajo estaba dedicado a menesteres de servicio como el resto del inmueble.

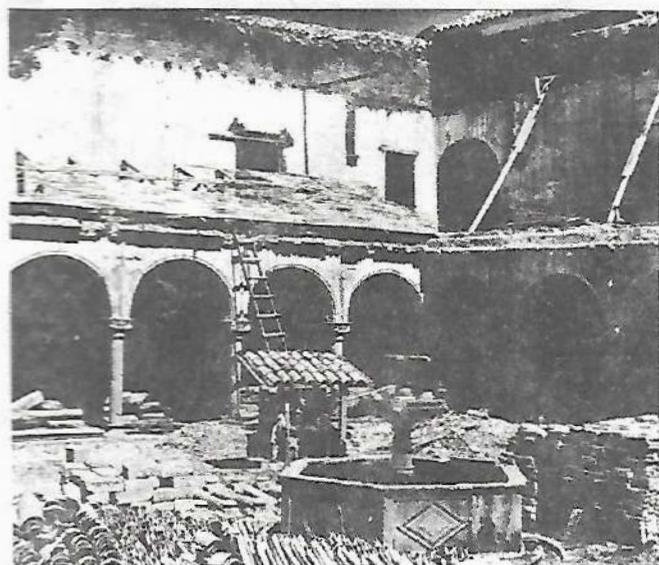
Patio Principal (demolición), 1950

Debe tenerse en cuenta que después del terremoto de 1950 la casa quedó algo afectada y en forma poco convincente se decidió demolerla, operación que tuvo lugar a partir de 1952. Quedan abundantes documentos gráficos (planos y fotografías) que muestran el proceso de esa demolición, fruto de la cual fue la desaparición de un gran porcentaje de piezas originales, columnas del patio y porcentaje apreciable de los artesonados. Posteriormente viendo la importancia de la casa tomó a su cargo la restauración del inmueble la Corporación de Turismo del Perú. Infortunadamente, quienes estuvieron a cargo de la dirección de las obras no observaron las directivas del Arq. Restaurador, habiéndose cometido una serie de imprecisiones

obras no observaron las directivas del Arquitecto Restaurador, habiéndose cometido una serie de imprecisiones al no tomar en cuenta las evidencias originales. Por una serie de circunstancias, el proceso no concluyó quedando la casa levantada al nivel del primer piso en fachadas y con las arquerías de ambos pisos en el patio principal.

El INC al hacerse cargo de la operación restauradora a partir de 1975 hubo de asumir como "pies forzados" una serie de obras realizadas que ya no podían volverse a demoler, lo cual habría constituido otro error; de esta manera la UEE tuvo que realizar la completa consolidación estructural de los muros perimetrales y secundarios de ambos pisos, realizando operaciones de anastilosis en los paramentos de la calle Ataud en donde se conservan importantes restos que llegan hasta la altura de 2 mts. de un muro de aparejo celular incaico. Todos los muros del segundo cuerpo, tanto perimetrales como interiores han sido cuidadosamente construidos teniendo en cuenta los refuerzos estructurales de acuerdo a las recomendaciones del Consultor de UNESCO, Ing. Ricardo Yamashiro, (♾) especialista en adobe en lugares sísmicos. Las arcadas de ambos cuerpos del claustro, fueron adecuadamente reforzadas, especialmente sus encuentros con las esquinas donde se ejerce las reacciones de mayor importancia.

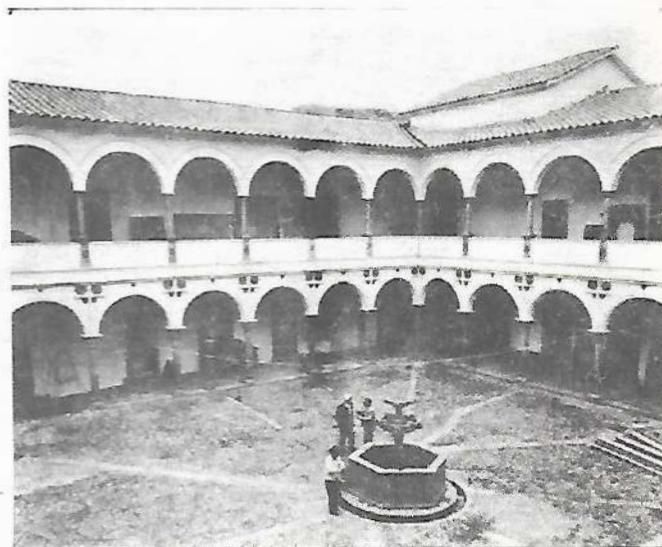
Patio Principal, 1979

La fuente del patio que originalmente fue un brocal de pozo ha sido liberada de los añadidos posteriores, consolidada y puesta en función. Lo mejor conservado de la casa y que no ha sufrido mayores alteraciones a través del tiempo es el hermoso pavimento de piedra pequeña dispuesto en un diseño mudéjar de círculos y data de la construcción original de la casa.

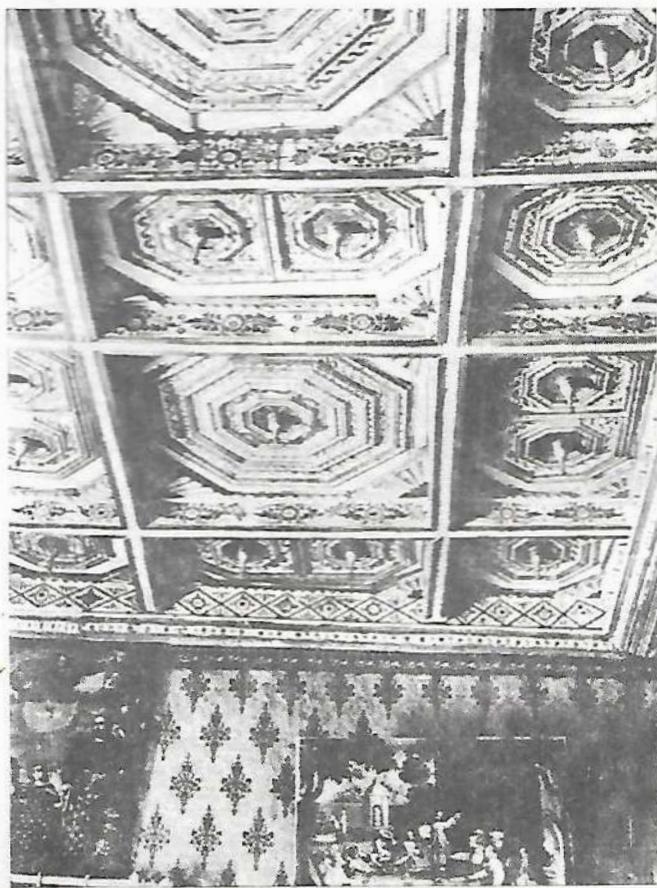
flores pintadas en blanco y negro. Lo más característico de la casa son los artesonados que ocupan los ángulos sur y este del piso superior. Estos artesonados fueron originales del siglo XVI pero se reformaron durante el período del propietario Don Diego del Barrio. El principal sólo conservó casetón del centro y cuatro de los primitivos que debieron salvarse de las injurias del tiempo o de los xilófagos y en torno a estos elementos se compuso un artesonado de gusto neoclásico de tableros rectangulares con decoración curva y capialzados a los costados, con rosas al centro en tonos verdes y rojos. De los artesonados antiguos el único plenamente original es el central que entra hacia arriba con un friso en el cuerpo medio de dos caballeros y dos damas. Los otros cuatro sólo conservan los pinjantes de almózarbes y forma octogonal con repinte posterior de formas vegetales y fitiformas. Otro de los artesonados conserva el diseño y dimensiones originales, tiene trazo mudéjar y decoración de tableros italianos, está formado alternando octógonos grandes con menores y otros dobles. Más sencillo es el tercero que sólo tiene vigas transversales y tableros alargados con decoración vegetal de rosas y hojas.

Artesonado de la Cuadra, 1934 (Foto Guillén)

El problema mayor lo constituyeron los artesonados tanto de la escalera como de los tres salones principales de la casa y especialmente el del Salón del ajimez. Estas cubiertas ornamentadas que seguían la tradición mudéjar y renacentista de los siglos XVI al XVIII, sin duda los mejores de la ciudad, habían sido desmontados en forma indiscriminada cuando la demolición de 1952 con criterio distinto a los de la restauración actual. En el proceso se perdió un 40% del artesonado de la sala del ajimez, un 15% de la Cuadra y un 25 a 30% del Salón principal. Valga la nécdota que algunas piezas de vigas de artesonados fueron rescatadas de la casa de las aves, del Zoológico universitario del Cusco.

Estas pérdidas irreparables han debido ser reemplazadas de acuerdo a la teoría de la "reintegración de lagunas", buscando en los elementos que reemplazan a los perdidos, la no repetición artística ni artesanal de los originales sino una restitución de los elementos faltantes mediante procedimientos mecánicos (aerografía) aplicados sobre plantillas que estilizan en forma contemporánea la ornamentación antigua. Las operaciones de restauración de los tres artesonados mencionados fueron muy largas ya que previa la reposición de los elementos faltantes hubo de realizarse la consolidación con cera-pentaclorofenol aplicada con infrarrojo que también protege contra insectos xilófagos.

La reposición de "lagunas" se ha hecho mediante pigmentos al agua aplicados por procedimientos de "regatino" o "puntos". La tarea de restauración de los tres mencionados artesonados ha durado prácticamente años, ya que ha sido realizada con gran seriedad técnico-científica. El caso del artesonado que cubría la caja de escalera era patético. De la superficie de 8 x 8 mts. que tuvo originalmente, sólo se pudieron encontrar tres tablas que constituían mínimo fragmento del original ante la necesidad de conservar el carácter espacial de la caja de escalera. El proceso adoptado en este caso, fue realizar un artesonado contemporáneo en base al diseño original que se conservaba a través de fotografías con viñetas que reproducen en aerografía formas que recuerdan las desaparecidas. El artesonado del zaguán, construido en base a vigas de madera cubiertas con ladrillos, muy regulares y de buena cocción, sólo tenía leves pérdidas que no alcanzaban al 10%. En la parte estática se ha dotado a los artesonados de una estructura especial que forma parte de los tijerales de la cubierta con elementos portantes; quedan por tanto los artesonados antiguos reducidos a sostener su propio peso.

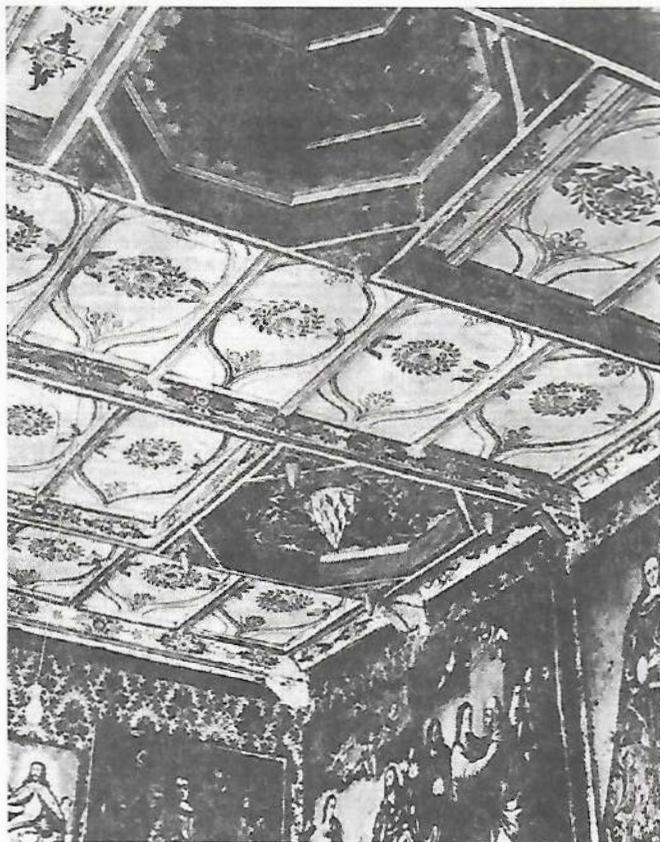
Artesonado del Salón de Honor, 1934 (Foto Guillén)

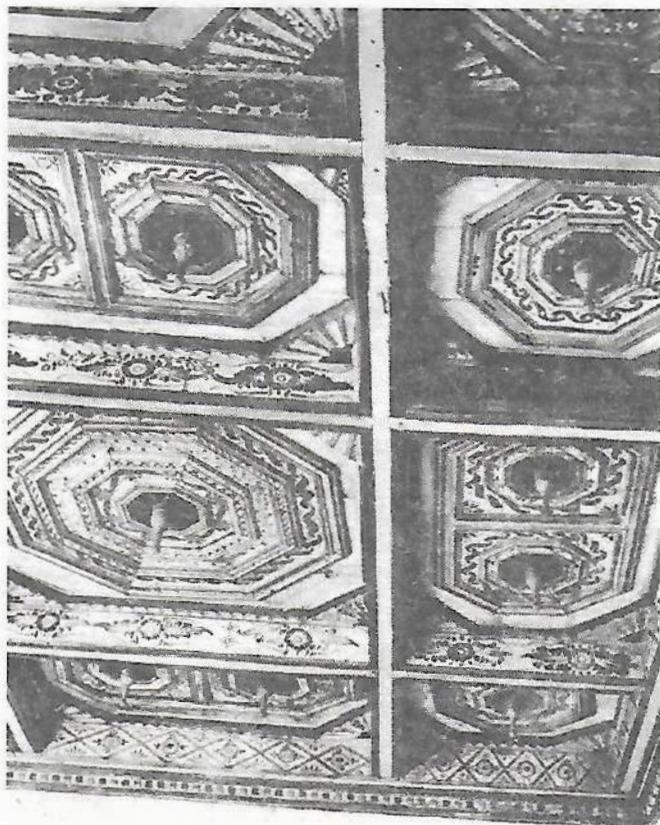
Artesonado de la Cuadra, 1979

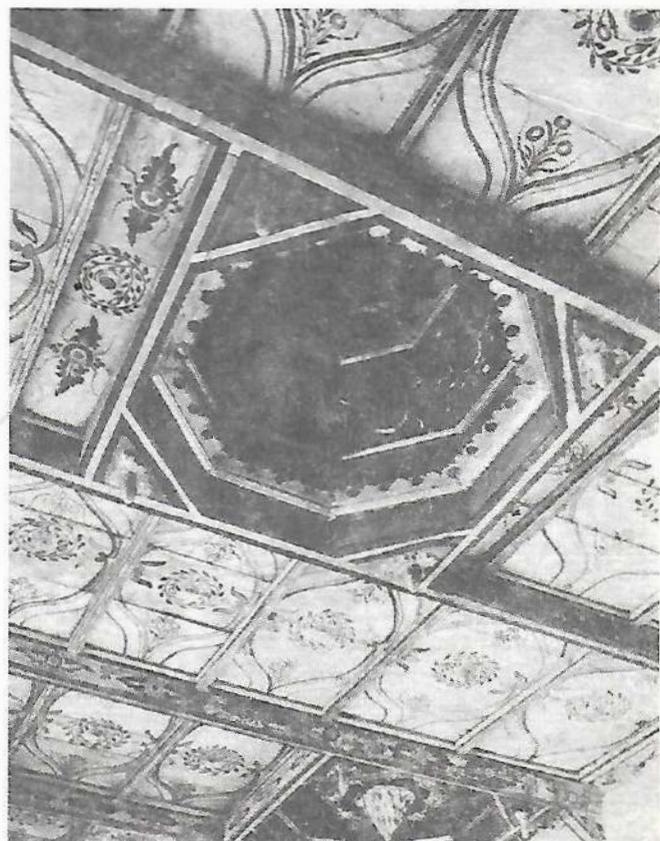
Artesonado del Salón de Honor, 1979

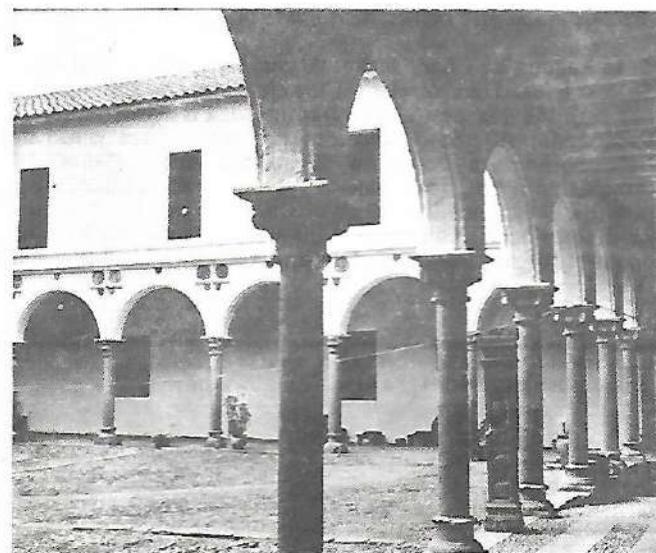
Patio Principal, ala Sureste, 1979

Se volvió al corredor con tres ventanas del ángulo este, de acuerdo a las descripciones de comienzos del siglo XVIII y a las evidencias fotográficas de fines del siglo XIX y actual, replanteando soluciones que anteriormente se habían dado a la restauración.
