"RECUPERACION DEL MONUMENTO VIRREYNAL RELIGIOSO IGLESIA DE BELEN DE ACOMAYO".

INFORME ANUAL DE PRELIQUIDACION DEL COMPONENTE DE INVESTIGACION ARQUEOLOGICA DE LA OBRA: "R.M.V. IGLESIA BELEN DE ACOMAYO"

CUSCO – 2014

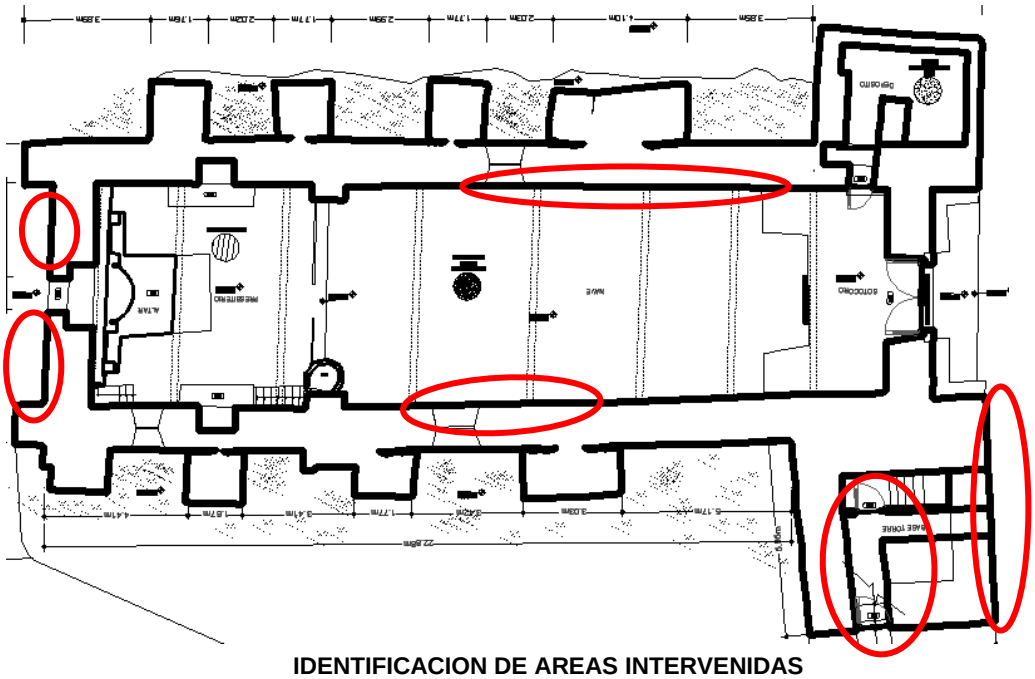
PLANO DE DISTRIBUCION DE LA IGLESIA BELEN

IDENTIFICACION DE AREAS INTERVENIDAS

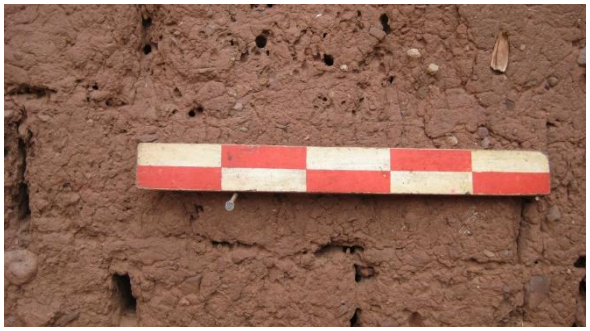
Se registró la tipología de adobes en los muros laterales de la iglesia, como bien se sabe que el adobe es uno de los materiales de construcción utilizados en los Andes, que presenta notables variaciones. Si bien el tipo más frecuente corresponde a una forma rectangular larga y delgada, en el que su longitud equivale generalmente al doble de su ancho. A la vez estos adobes están compuestos por una cierta cantidad de paja o ichu, se registró tres tipos de adobe con medidas de: **0.65 m de largo por 0.30m** de ancho y 0.13 a 0.15m de altura, adobes de **0.60m de largo por 0.28m** de ancho por 0.15m de altura, adobes de **0.50m de largo por 0.25m** de ancho y 0.13m de altura.

Adobes fabricados posiblemente en diferentes lugares y épocas, por las características que presenta como la resistencia que también son diferentes asi como en su composicion química. Sin embargo podemos adelantar que gran porcentaje de los adobes guardan su originalidad y un minimo porcentaje seria ya de la época republicana.

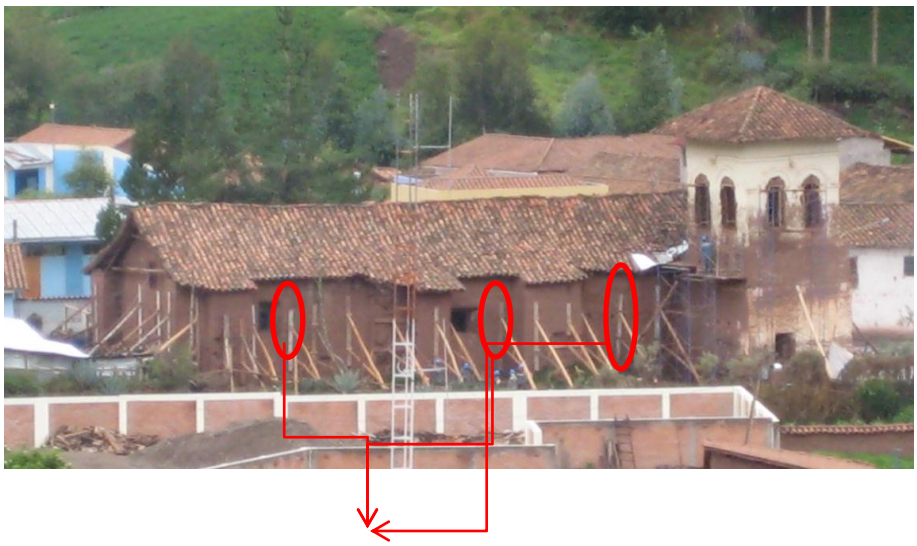
PERDIDA DE PLOMADA

Secciones donde se realizó el registro de muros con perdida de plomada. (se adjunta registro grafico).

- Los muros se encuentran deteriorados con perdida de plomada hacia el exterior, con grietas a punto de colapsar, los paramentos presentan desprendimientos de enlucidos de las estructuras murarías por falta de revoques, las bases presentan fisuras como

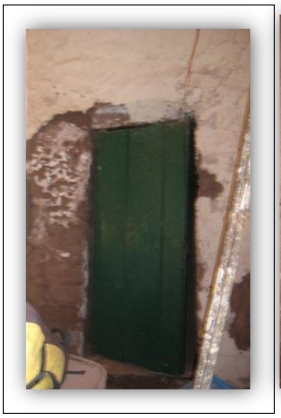
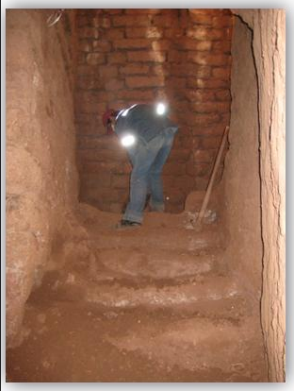
Este vano tapiado se registra en el muro de la Epístola, acceso tapiado con material lítico cantos rodados de tamaños regulares y adobes fragmentados, posiblemente sea el acceso hacia la posible Sacristía que pudo haber existido pero sin embargo hacia la parte del exterior no se registra restos de alguna estructura, esto se podrá definir con las excavaciones del PIA que se realizara una vez obtenida la resolución Directoral.

Así mismo se registra en el muro de la epístola un deposito posiblemente el baptisterio, el acceso es a partir del sotocoro, cuenta con una puerta de acceso de madera, internamente se puede apreciar la disposición de un acceso anterior a través de un arco de medio punto de mayor luz que el acceso actual, sin embargo este area actualmente alberga todo el desmonte de las posibles intervenciones, además se deduce la existencia de una escalera de conexión hacia el coro cuyo acceso ha sido reducido a una ventana tapiando la parte baja de esta.

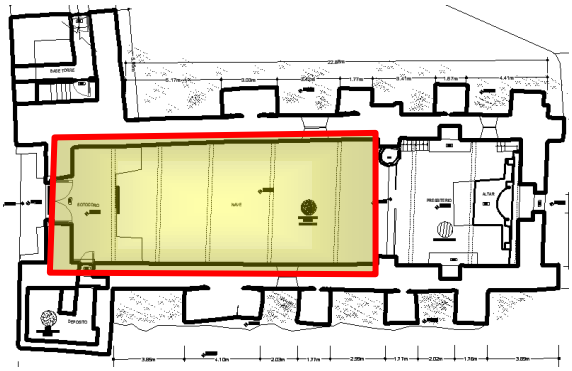
Sector de la Nave.

mayoritariamente esta constituida por pasteleros de arcilla pero en este caso el acabado del piso es de material concreto pulido con ocre de color rojo en mal estado de conservación esto en el sector de la Nave, y piso de madera en el sector del Presbiterio, está claro que el piso no es original sino que correspondería a la época contemporánea ya que la iglesia sufrió muchas modificaciones por encontrarse en pésimo estado de conservación y que con las excavaciones arqueológicas se determinara el piso original.

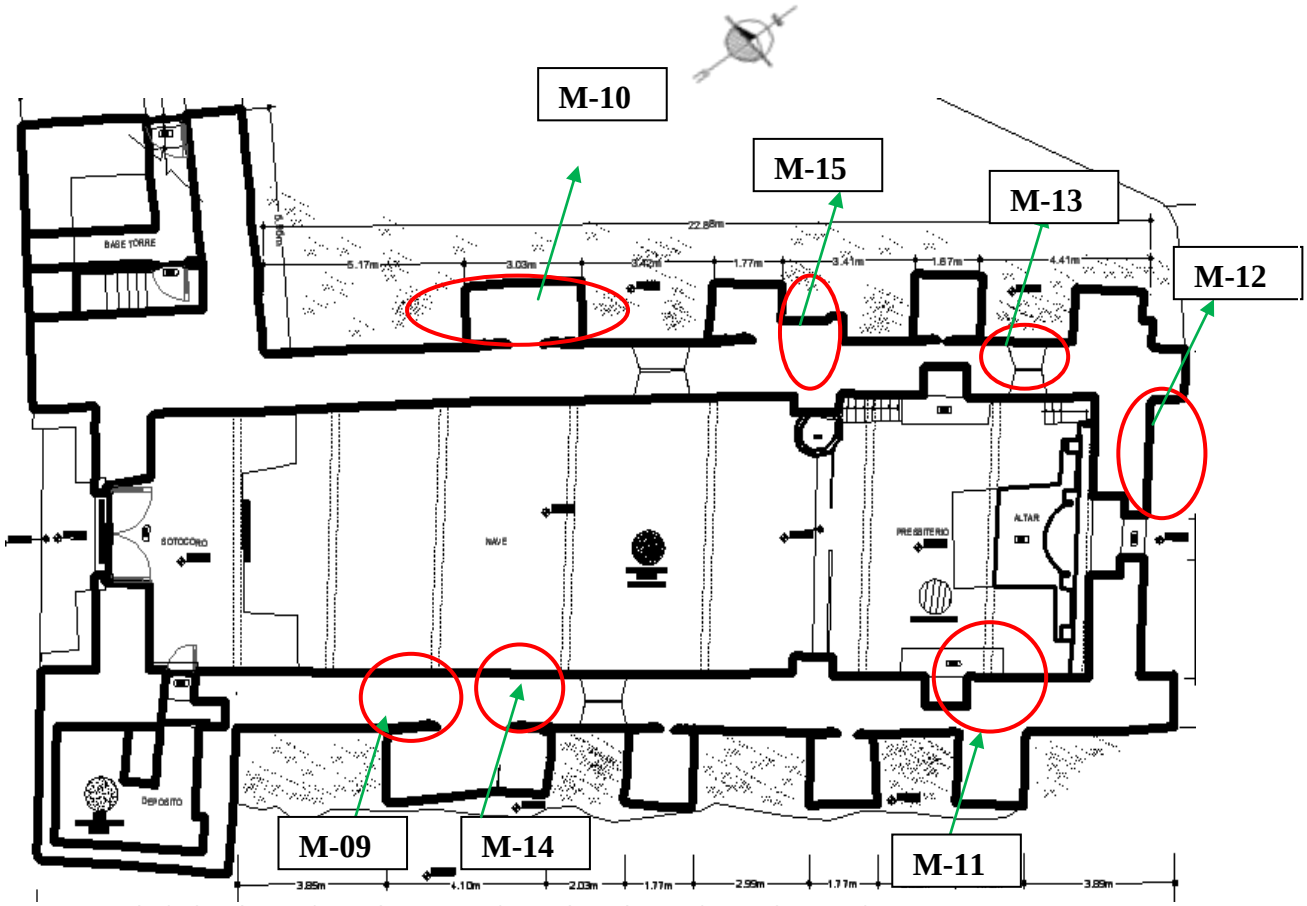
SECTORES DE DONDE SE EXTRAJO MUESTRAS DE MORTERO DE ADOBE.

Asi mismo se solicito Analisis de muestra de mortero de adobe en el Laboratorio de la Direccion**, se obtuvo los resultados, por parte del Ing. Químico Julio C. Sierra, (Se adjunta las copias de los resultados).**

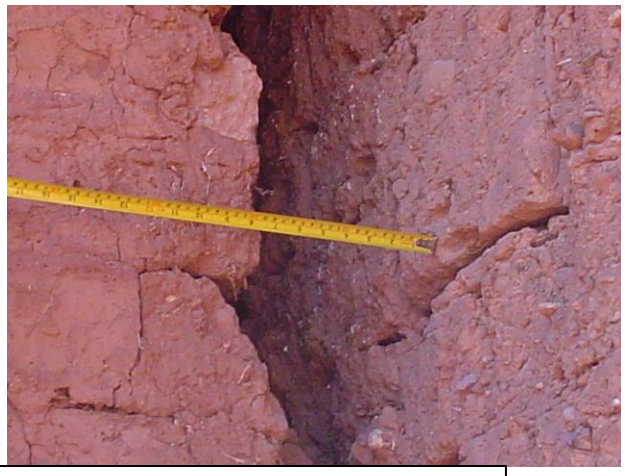
En la actualidad la iglesia se halla en proceso de deterioro principalmente por los factores climáticos, de la cual los contrafuertes que fueron añadidos, se van desprendiéndose lo que hace peligrar la estabilidad y su posible ruina de la iglesia.

Notese el desprendimiento de los contrafuerte.
