INSTITUTO DEPARTAMENTAL DE CULTURA CUSCO

**INFORME ANUAL
2005**

RESTAURACION DEL TEMPLO SAN PEDRO APOSTOL - QUIQUIJANA

INFORME ANUAL DE OBRA
RESTAURACIÓN DEL TEMPLO SAN PEDRO APOSTOL DE QUIQUIJANA

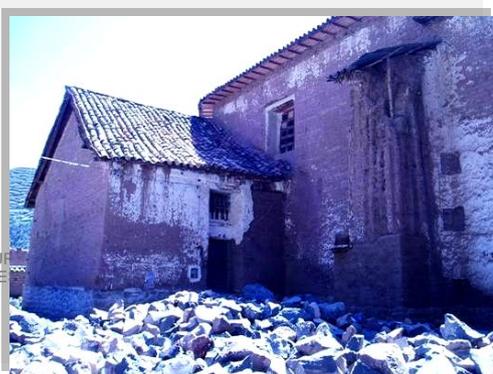
MUROS:

A nivel del templo, los muros de adobe tienen diferentes secciones desde 1.70 hasta los dos; 2.60, y estas

dimensiones varían por la secuencia cronológica de su fábrica.

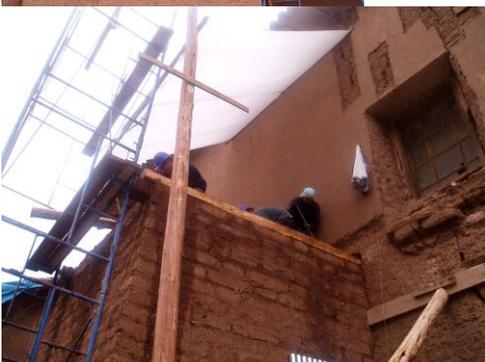
Las grietas y fisuras encontradas en el proceso de trabajo, nos dieron prioridades de intervención, para realizar trabajos de calzadura y reforzamiento.

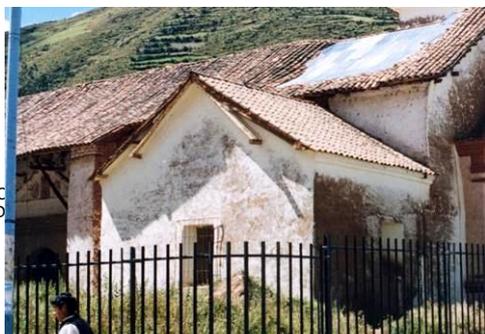
REVESTIMIENTOS Y PINTURA

Los revestimientos exteriores son de barro, los mismos que se han perdido en un 80% por la falta de mantenimiento,

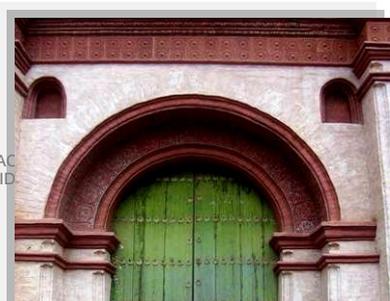
CARPINTERÍA DE PUERTAS Y VENTANAS

La puerta principal y lateral tiene como adornos clavones de bronce, su estado de

conservación es regular pero requiere mantenimiento puesto que ya viene afectado por los xilófagos.

Todos los vanos requieren ser restituidos puesto que sus condiciones de deterioro son altas y mas que un cerramiento sirve de protección lo que no ofrece en el 100% el estado actual.

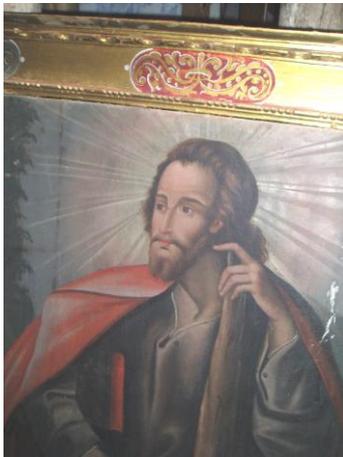
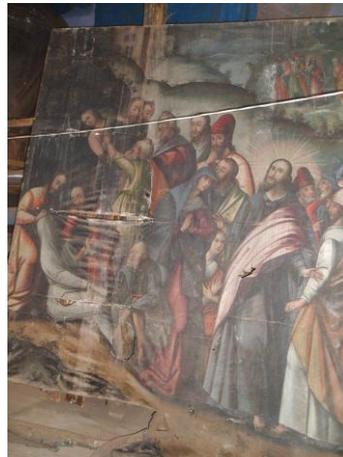
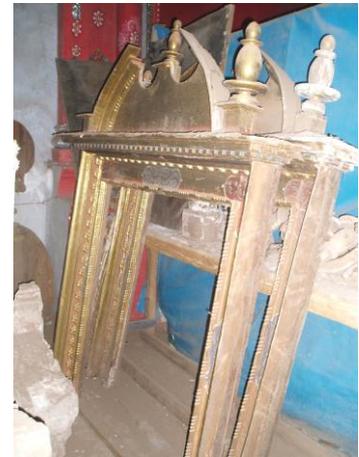
Se realizó la liberación de los lienzos que se encontraban hacia el muro de la epístola parte superior; dicho proceso nos llevo a encontrar pintura mural a la altura de la cabecera del muro; esta pintura requiere de intervención en limpieza y estaco para completar la calzadura de muros puesto que presenta fisuras a intervenir. En el resto de los sectores requiere consolidación.

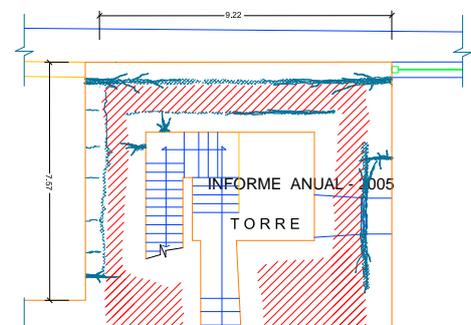
GRADO DE DETERIORO DE LA TORRE

La Torre Campanario se encuentra con un alto grado de deterioro, requiere de priorización en su intervención, sus características de estabilidad alarga el proceso de deterioro a corto plazo.

Se realizaron trabajos de protección como es la cobertura provisional de calamina en todo el perímetro de la torre para desviar y extender las caídas de aguas pluviales. También se realizó el reforzamiento del apuntalamiento.
