INSTITUTO NACIONAL DE CULTURA

INFORME ANUAL DE OBRA

2004

RESTAURACION DEL
TEMPLO DE SURIMANA

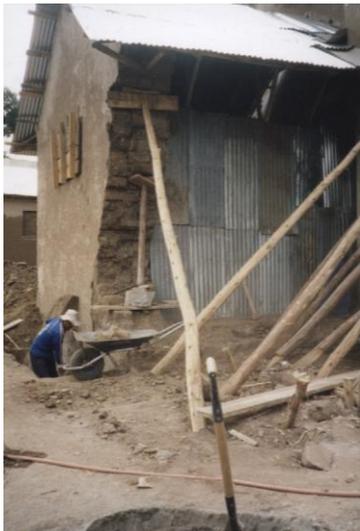
FOTO N° 12 MURO PROVISIONAL DE CALAMINA, EN MURO LATERAL DE LA SACRISTIA.

Se construyó de manera provisional cercos de protección de calamina, en los sectores donde se liberó los muros de adobe y piedra, que se encontraban en peligro de colapso inminente, pertenecientes a la Sacristía y Baptisterio y el almacén en la capilla poza, Utilizando rollizos de madera eucalipto de 4" para puntales, cintas de madera corriente de 2"x3x10' y calaminas de zinc de 11 canales asegurados con clavos de calamina de 2 1/2", el área ejecutada fue:

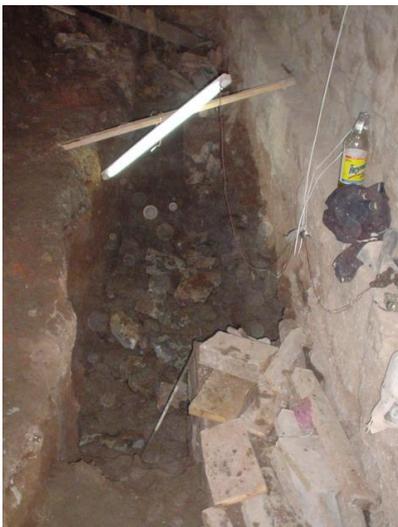
FOTO Nº 17 INSTALACION DE ENERGIA ELECTRICA AL INTERIOR DEL TEMPLO PARA REALIZAR TRABAJOS DE CALZADURAS.

Se realizó la instalación de energía eléctrica con conductor eléctrico mellizo Nro. 14 desde el tablero de distribución de la capilla poza a los diferentes frentes de la obra, se instaló provisionalmente 04 puntos para luminarias de 100 watt para efectos de trabajos en el interior del templo por la oscuridad de los ambientes y 02 puntos adicionales de tomacorriente para eventuales lámparas. El metrado es:

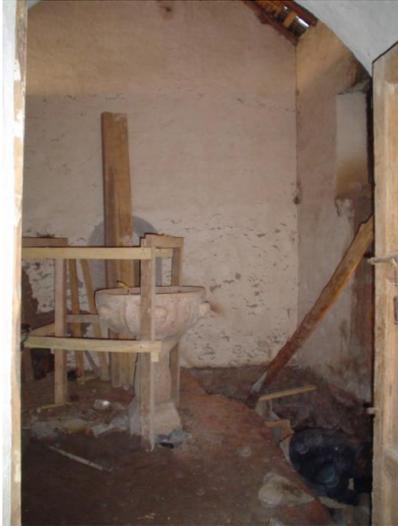
FOTO Nº 19 ARMADO DE POLEA PARA REALIZAR TRABAJOS POR ENCIMA DEL NIVEL DEL PISO TERMINADO.

Se construyó una estructura de madera que sirve de protección de las obras de arte, en caso de un eventual colapsamiento de las estructuras murarias y coberturas, empleando listones de madera corriente de 3"x4", formando pórticos arriostrados con travesaños que les da mayor rigidez, se utilizó este andamiaje principalmente en la protección de la pila bautismal de piedra en el baptisterio, se ejecutó:

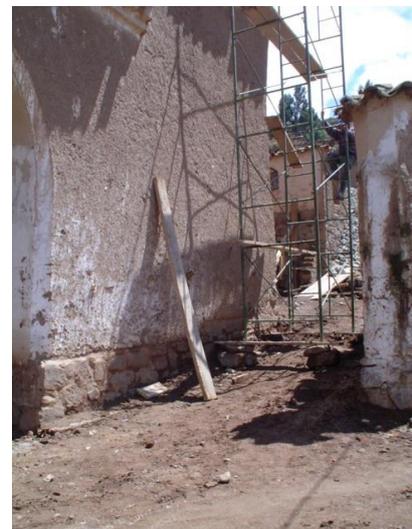
FOTO Nº 20 ARMADO DE ANDAMIAJE METÁLICO EN LA FACHADA PRINCIPAL DEL TEMPLO PARA LA LIBERAR EMBARRES.

Para la realización de los trabajos de liberación, construcción del muro de contención, calzadura de muros, en las partes altas se utilizaron andamios metálicos para facilitar los trabajos y además por ser más prácticos y ocupar menos área, utilizándose hasta un máximo de cuatro 04m de altura, priorizando y corriendo estos de acuerdo al avance de las obras. Se armó y Trasladó:

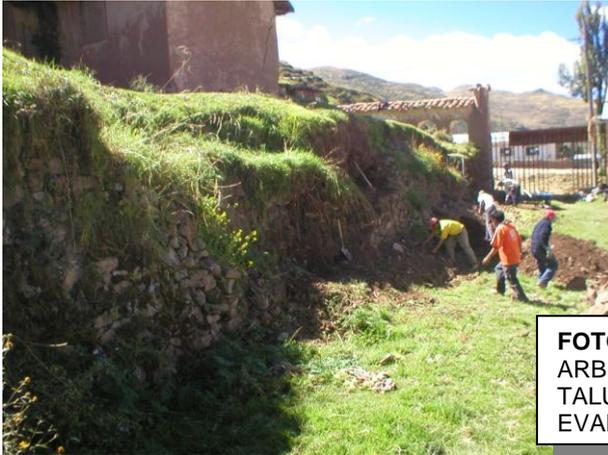
FOTO N° 22 EXTRACCIÓN DE MALEZA Y ARBUSTOS DEL MURO DE PIEDRA DEL TALUD, EN EL LADO DEL MURO DEL EVANGELIO.

Esta partida está referida a los trabajos preliminares antes del inicio de las labores de intervención en los sectores intervenidos, se procedió a la eliminación y extracción de hierbas y arbustos menores, como la maleza y otros, que se encuentre en las áreas adyacentes y perimetrales al monumento. La limpieza se ejecutó manualmente en un área de:

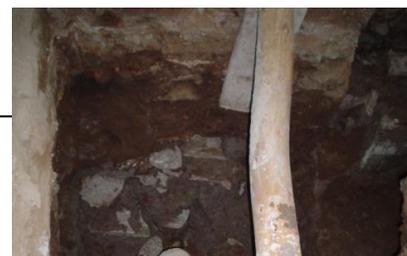
FOTO N° 26 LIBERACIÓN DE MORTERO DE BARRO EN CIMENTACIÓN INTERIOR DEL MURO DEL EVANGELIO.

A través de las exploraciones realizadas en las cimentaciones, se ha comprobado que estos no tienen mortero ligante, que simplemente estas están asentadas sobre barro, para lo cual se liberó el mortero sin cohesión, hasta donde las condiciones nos permita, para evitar debilitar las cimentaciones, la liberación se realizó con la utilización de una barretilla en pequeños sectores, sellándose la cimentación con una lechada de mortero de cal- hormigón en una proporción 1:5 con un 20% de cemento, para luego realizar la calzadura de la cimentación. Se tiene un metrado de:

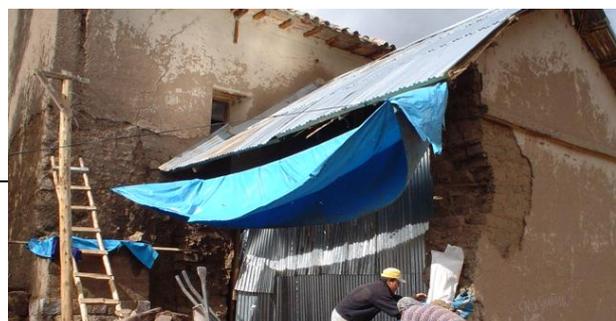
FOTO N° 31 LIBERACIÓN DE SOBRECIMENTACIÓN EN MURO LATERAL DE LA SACRISTIA.

Para la protección de la estructura muraria se realizaron calzaduras de las sobrecimentaciones, tanto al interior como exterior del muro del evangelio, en aquellos sectores donde se determinó en mayor grado deterioro de los elementos líticos en un volumen:

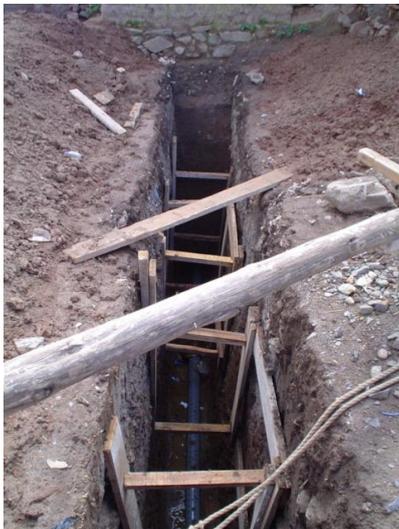
FOTO Nº 38 APUNTAMIENTO DE SANJA DEL SISTEMA DE DRENAJE, DEBIDO A LA PROFUNDIDAD QUE TIENE LA SANJA.

Por el fuerte desnivel existente, y la profundidad de las mismas se apuntaló las zanjas del sistema de drenaje para darle mayor seguridad al personal, utilizándose puntales de rollizos de eucalipto de 5", tabloncillos de 1^{1/2}"x8"x10" fijados con clavos y alambres según el caso en un número de:

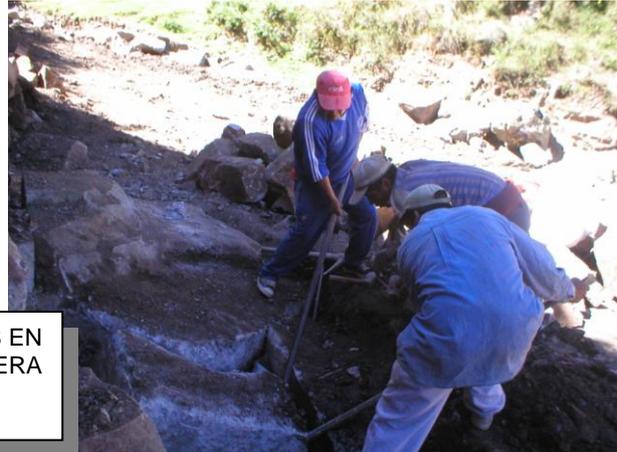
FOTO N° 40 TRABAJOS REALIZADOS EN LA HABILITACIÓN DE LA CARRETERA HACIA LA CANTERA DE PIEDRA.

El deterioro de la trocha carrozable hacia la cantera es permanente, debido al discurrir de agua proveniente de manantiales cercanos, por lo que se habilitó el acceso en forma manual, construyendo cunetas para la protección, limpieza de la vía y otros trabajos necesarios, ejecutándose:

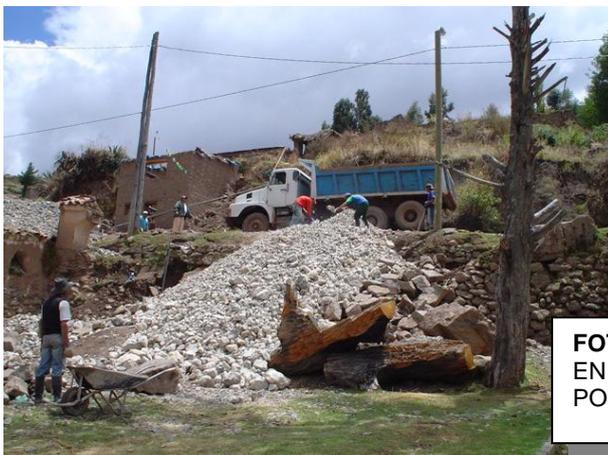
FOTO N° 41 TRASLADO DE MATERIALES EN VOLQUETE DESDE EL CUSCO A OBRA POR EL INC-CUSCO.

En la intervención en el presente año se traslado a obra diferentes materiales como son: Cal, cemento, arena, hormigón, piedra, rollizos de eucalipto .tablones listones de madera, calaminas, herramientas de trabajo y equipo. Para lo cual requerimos el apoyo de los vehículos de la Institución (volquete) teniendo en cuenta la distancia existente entre la ciudad del Cusco y el poblado de Surimana (175 Km), se trasladó un volumen:

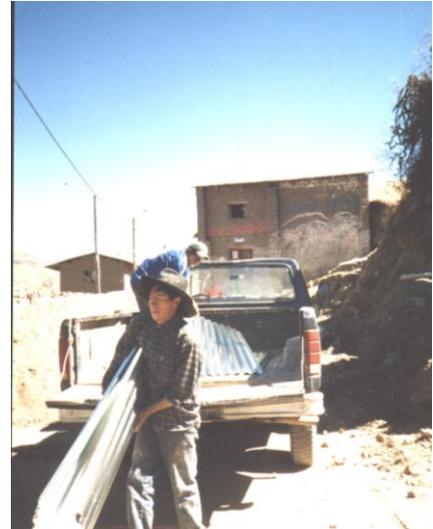
FOTO N° 42 TRASLADO DE MATERIALES DE CONSTRUCCIÓN EN OBRA, DEL ACCESO PRINCIPAL AL ALMACEN.

Se propone la presente partida, tomando en consideración que durante el proceso de ejecución de la obra, todos los materiales proporcionados, se movilizaron en obra, esta labor representa tiempo y por consiguiente costo, este trabajo se efectuó desde un sector a otro de la obra para el traslado de:

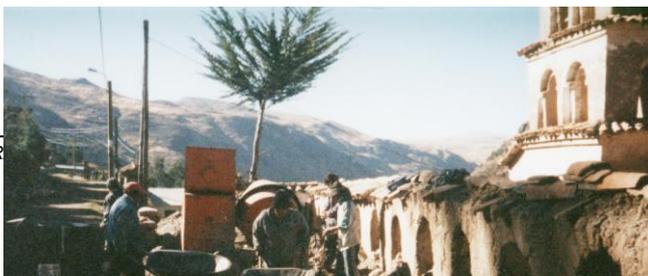
FOTO N° 43 PREPARADO Y TRASLADO DE CONCRETO EN VIA PRINCIPAL PARA VACIADO DE MURO DE CONTENCIÓN.

La carencia de espacio suficiente para la preparación de concreto en obra, obligó a que dicho trabajos se efectúen en las proximidades de la obra (carretera principal), por lo que el traslado de mezcla se hizo en buguie hasta las zonas de vaciado, trasladándose un volumen de:

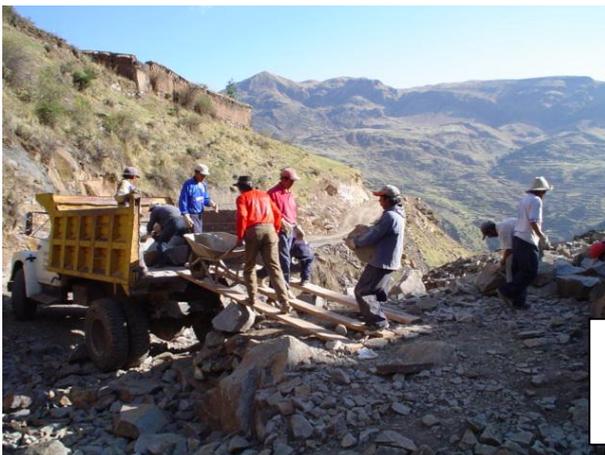
FOTO N° 44 CARGUIO Y TRASLADO DE PIEDRA A VOLQUETE DE CANTERA A OBRA DISTANTE 350 M.

La cantera dista de obra a 340.00 m. se hace necesario el carguio y traslado de piedra a pie (buguie) y volquete con nuestro personal significando tiempo y costo adicional, trasladandose:

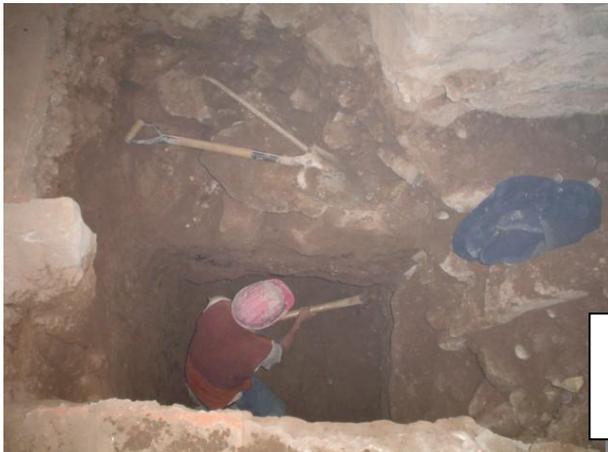
FOTO N° 45 EXCAVACIÓN DE SANJA PARA LA CALZADURA DE MUROS TANTO AL INTERIOR COMO EL EXTERIOR.

Se ejecutó en aquellos sectores donde se liberó muros deteriorados y desestabilizados (muro lateral de la sacristía, baptisterio y contrafuertes), previa liberación de cimentaciones de piedra y barro, incrementando la profundidad de las cimentaciones, de acuerdo a la sección de los muros para darle mayor estabilidad a la estructura muraria, estas excavaciones tienen un metrado de:

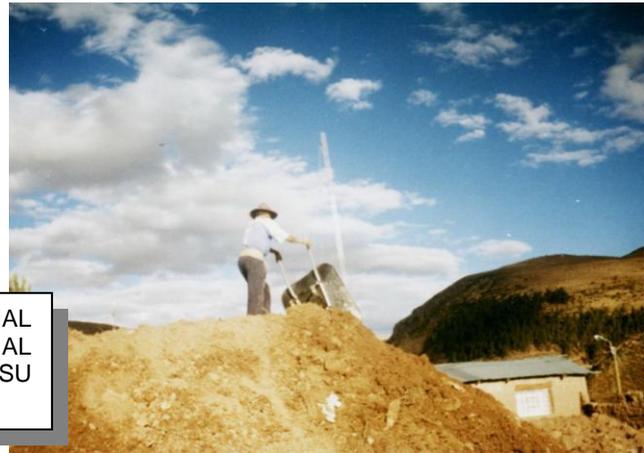
FOTO N° 46 TRASLADO DE MATERIAL EXCEDENTE A SECTOR CONTIGUO AL MURO DEL EVANGELIO PARA SU POSTERIOR APROVECHAMIENTO.

Todo el material producto de los residuos, proveniente de la liberación de muros, excavaciones masivas y remoción de volúmenes de piedra, se clasificó para su aprovechamiento en obra, en la elaboración de adobes, revestimientos etc. y el material excedente será trasladó en carretillas a un sector adecuado en las inmediaciones de la obra, para posteriormente ser trasladado en volquete:

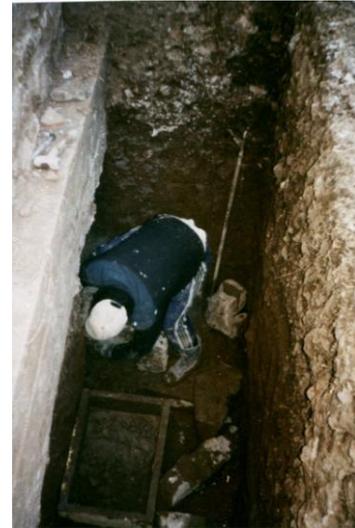
FOTO Nº 48 CONSOLIDACIÓN DE LA CIMENTACIÓN DE PIEDRA Y BARRO A ESCASA PROFUNDIDAD

Esta partida se realizó en todas las cimentaciones calzadas, previa liberación de sus juntas de barro, para garantizar el adecuado comportamiento

estructural, las características del mortero cal hormigón cemento, son las mismas utilizadas en las calzaduras de cimentación en un volumen de:

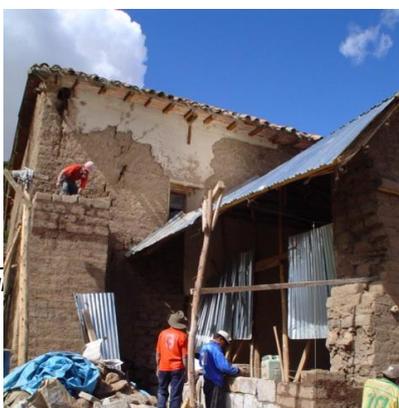
FOTO N° 49 RESTITUCIÓN DE SOBRECIMENTACIÓN EN EL MURO LATERAL DE LA SACRISTIA.

En la ejecución de la restitución de sobrecimentación se utilizó mortero de cal-hormigón +70 % de piedra grande, los lados planos de las piedras se colocaron hacia la cara exterior del muro (cara vista) y las superficies angulosas al interior de la mezcla. El material de hormigón es proveniente de río, la sobrecimentación se ejecuto en el muro del evangelio, tanto al interior como al exterior en los sectores donde se necesitaba en un volumen de:

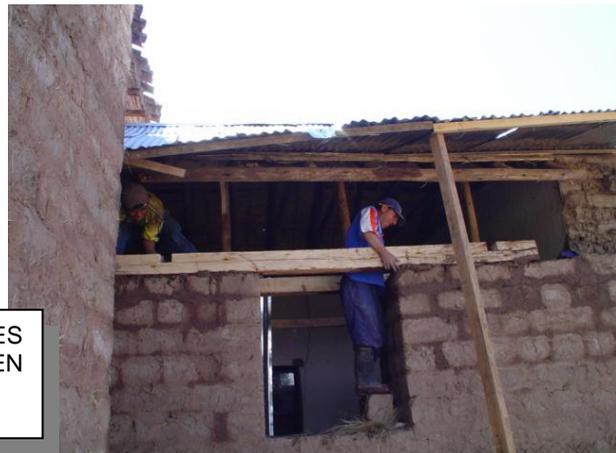
FOTO N° 50 RESTITUCIÓN DE DINTELES CON MADERA DE EUCALIPTO ASERRADA EN MURO LATERAL DE SACRISTIA.

Se procedió a la restitución de dinteles de madera rolliza aserrada de 6" en aquellos sectores que hayan sido liberados y los que presenten deterioro, (acceso al coro, vanos de uno de los muros laterales la sacristía y baptisterio), previo apuntalamiento del muro de adobe, en un total de:

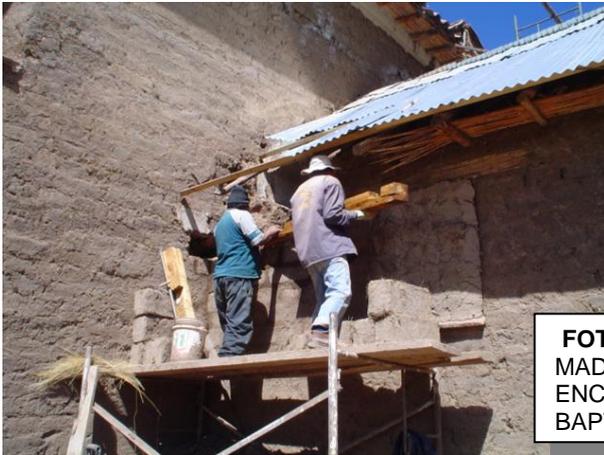
FOTO Nº 51 COLOCACIÓN DE LLAVES DE MADERA EUCALIPTO ASERRADA EN EL ENCUENTRO DE LOS MUROS DEL BAPTISTERIO.

La adición de los volúmenes y ambientes confortantes del templo implicó la inexistencia de trabas y empalmes entre los muros, para lo cual se incorporaron llaves de madera eucalipto de 5" aserradas y debidamente

tratadas con 3 capas de chemadril, de acuerdo a la necesidad las llaves de madera tendrán forma de "I", "L" y "T", unidas con clavos de 7", tortoleadas con alambre negro nº 8 en las uniones, se anclaron al muro a través de estacas de 2"x3"x0.40 m. se utilizó.

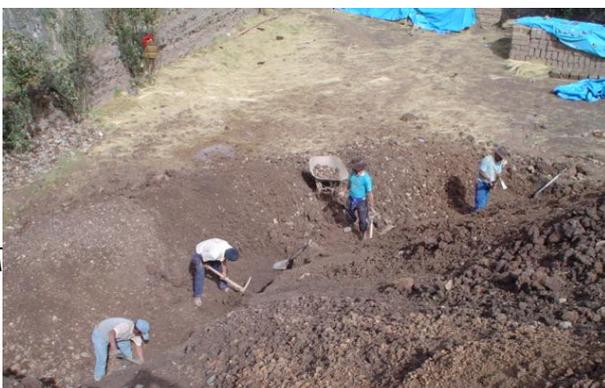
FOTO N° 52 SELECCIÓN DE TIERRA PARA LA ELABORACIÓN DE ADOBES, PARA SER UTILIZADOS EN LA CALZADURA DE MUROS.

La selección se hará en forma manual cuidando que la tierra no presente material orgánico y piedras que puedan dañar al adobe, para cada tanda se usó como mínimo 12.00 m³.

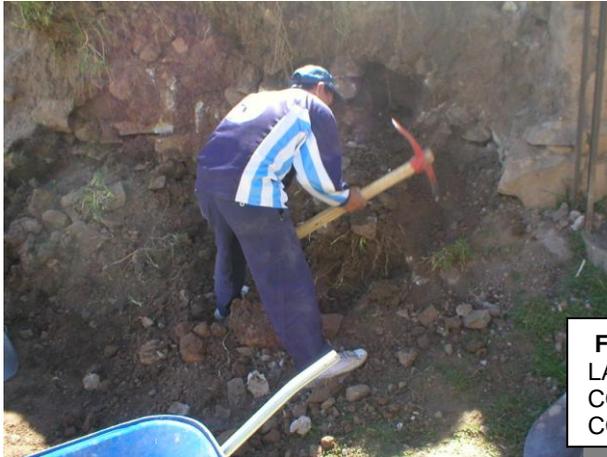
FOTO Nº 55 EXCAVACIÓN DE SANJA PARA LA CIMENTACIÓN DEL MURO DE CONTENCIÓN DEL TALUD EN EL LADO CONTIGUO AL MURO DEL EVANGELIO.

para evitar derrumbes que dificulten trabajar los muros. En un volumen:

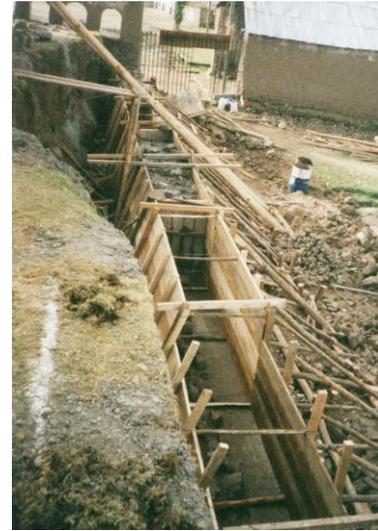
FOTO N° 56 ENCOFRADO CON MADERA CORRIENTE DE MURO DE CONTENCIÓN EN EL LADO DEL TALUD DEL MURO DEL EVANGELIO.

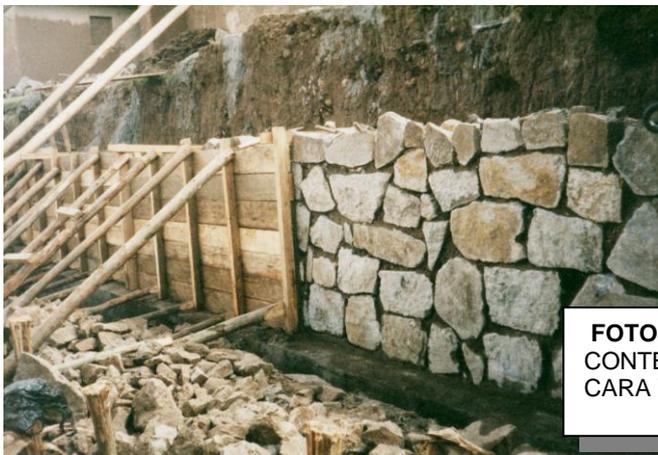
FOTO N° 57 VACIADO DE MURO DE CONTENCIÓN CON CONCRETO CICLOPEO CARA VISTA.

En la ejecución de la cimentación y muro se utilizó concreto $f_c' = 140$ kgs/cm² +70 % de piedra grande. El material pétreo fue proveniente de cantera, los lados planos de las piedras se colocaron hacia la cara exterior del muro (cara vista) y las superficies angulosas al interior de la mezcla. El material de hormigón y arena proveniente de río, eran limpios y sin elementos orgánicos; el muro a construido tiene una longitud de 40.70 ml

y cada 5.00 ml de muro lleva una junta de construcción y dilatación de 1 1/2" de separación, que esta sellada con tecnoport y material bituminoso flexible que a su vez impermeabiliza la filtración por efecto de las aguas subterráneas, el muro de contención tiene un volumen de:

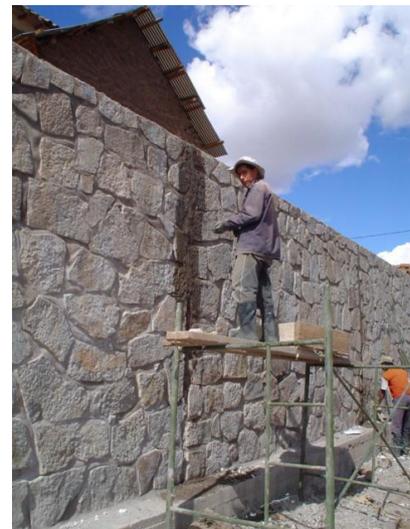
FOTO Nº 58 EMBOQUILLADO DE MURO DE CONTENCIÓN CON LAS MISMAS CARACTERISTICAS DE LOS SOBRECIMENTOS DEL TEMPLO.

Estas se ejecutaron en la cara exterior de los muros con la misma textura de las ejecutadas en el templo a nivel de sobrecimientos a fin de guardar la armonía y el estilo de emboquillado de las existentes en la edificación. Se emboquillo un área de:

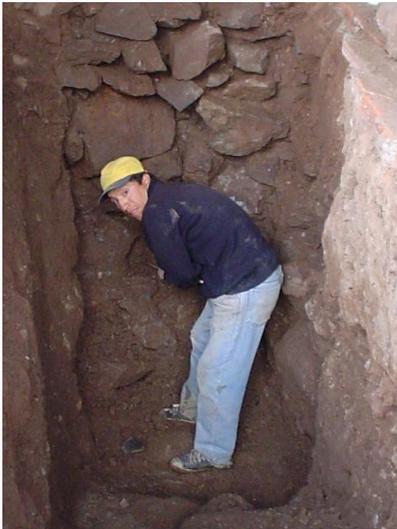
FOTO Nº 59 EXCAVACIÓN DE SANJA PARA CAZADURA DE CIMENTACIÓN EN EL INTERIOR Y EXTERIOR DEL TEMPLO.

de los muros (interna y externamente). La profundidad estaba acondicionada al estado de conservación de las fundaciones. La excavación para las calzaduras se realizó a mano y en forma escalonada cada 2.0 ml., luego del llenado del concreto se aperturó el resto de la excavación. En un volumen:

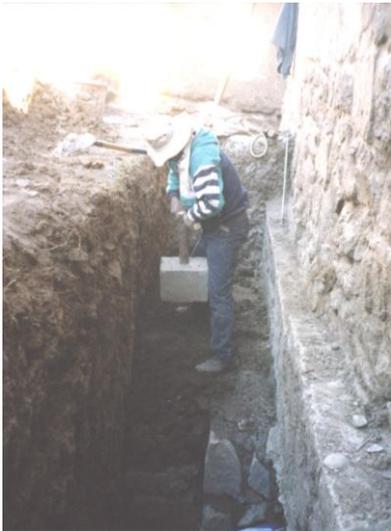
FOTO Nº 61 RELLENO Y APISONADO DE SANJA DE CIMENTACIONES, CON MATERIAL PROPIO DEL LUGAR, UTILIZANDO PISONES

Esta referido al relleno de las calas de exploración de cimentaciones, al relleno de las excavaciones de zanjas para la calzadura de cimientos; se relleno con el mismo material de la excavación y por capas regulares que se regaban y compactaban cada 0.20 mts de altura, hasta llegar al nivel para la restitución del piso original o el nivel requerido. En un volumen de:

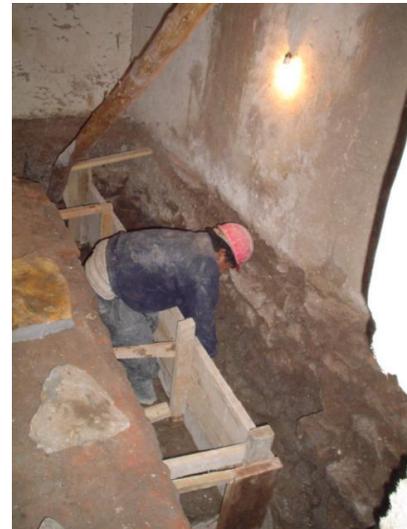
FOTO N° 62 ENCOFRADO DE CALZADURA DE CIMENTACIÓN CON MADERA CORRIENTE, EN EL INTERIOR DEL TEMPLO.

en un área de:

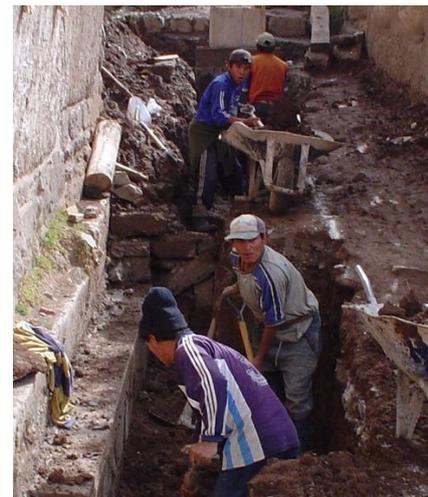
FOTO N° 64 EXCAVACIÓN DE ZANJA PARA SISTEMA DE DRENAJE EN EL EXTERIOR DEL TEMPLO.

Se efectuó trabajos de excavación de zanjas para la colocación de tuberías que corresponden al sistema de drenaje del pequeño riachuelo y manantes que afloran en la vía adyacente al templo, las que afectan el sector exterior adyacente al muro lateral del evangelio, en la que se acumula las aguas pluviales en la época de lluvias.

Las excavaciones para la instalación de tuberías se ejecutaron en un ancho de 1.00 mt y una profundidad de 1.2 mt como mínimo, por debajo del nivel de piso terminado del templo, cuyo volumen de excavación es:

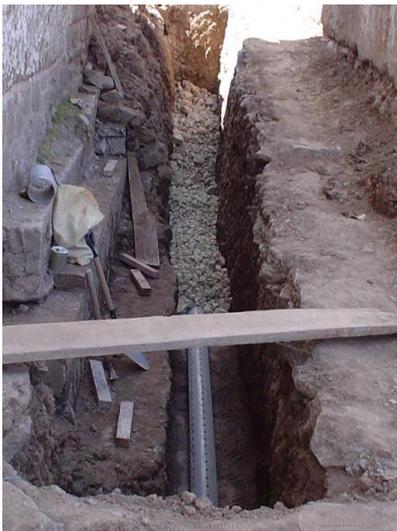
FOTO N° 65 TENDIDO DE TUBERIA Y RELLENIO CON MATERIAL FILTRANTE (GRAVA) DEL SISTEMA DE DRENAJE.

diferente granulometría desde 5/8" a 3", una vez concluida los trabajos de instalación de la tubería cribada de 6" de diámetro, compactándose por capas de 0.20 mts, sin desechos sólidos u otros elementos orgánicos. Para el relleno de la zanja se utilizó material clasificado (Grava filtrante) hasta una altura de 0.80 mts como mínimo, el resto con material propio compactados cada 0.40 mt con plancha vibratoria, en un volumen de:

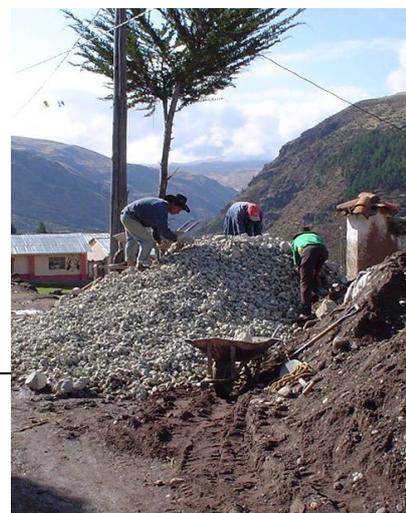
FOTO N° 66 SELECCIÓN DE MATERIAL FILTRANTE (GRAVA) PARA COLOCARLO EN EL SISTEMA DE DRENAJE.

Se seleccionó material de filtrante (piedra chanchada) de diferente granulometría desde 5/8" hasta 1 1/2", con la que se cubrirá por capas las zanjas sobre la tubería cribada, empezando por la granulometría mayor y así sucesivamente hasta alcanzar los 1.20 mts de altura. En un volumen de:

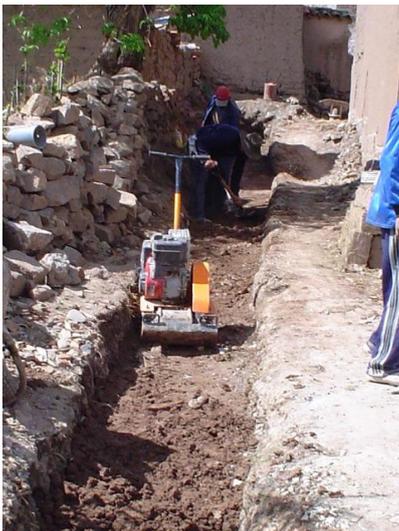
FOTO N° 67 RELLENO DEL SISTEMA DE DRENAJE CON MATERIAL PROPIO DEL LUGAR PARA SU POSTERIOR COMPACTACIÓN.

Esta referido al relleno de las zanjas aperturadas para la tubería de aforo del sistema de drenaje; este relleno se ejecutó con el mismo material de la Excavación y por capas regulares que se regaban y compactaban cada 0.20 mts de altura hasta llegar al nivel para la restitución del piso original o el nivel requerido, a manera de sello para que no penetren las aguas superficiales, en un volumen de:

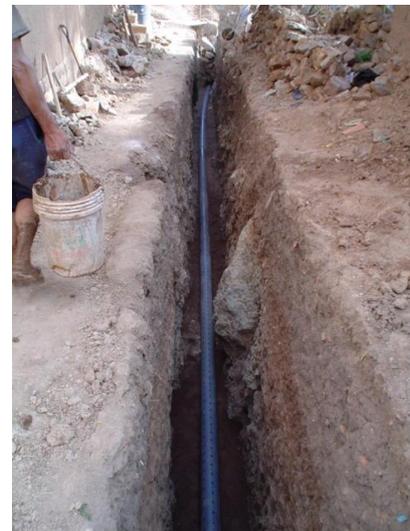
FOTO Nº 68 TENDIDO DE TUBERIA CRIVADA DE 6” EN SISTEMA DE DRENAJE EN MURO TESTERO.

En los sectores externos perimetrales al área construida del templo y en el interior del mismo, se instaló tuberías cribadas de PVC- SAP de 6” con la finalidad de captar todo el volumen de aguas freáticas provenientes de la parte alta (vía principal vehicular), con una pendiente mínima de 2.0%, la misma que tiene su desfogue hacia cajas de registro donde también llegan las aguas de las tuberías cribadas de la parte correspondiente al muro de contención, en una longitud de:

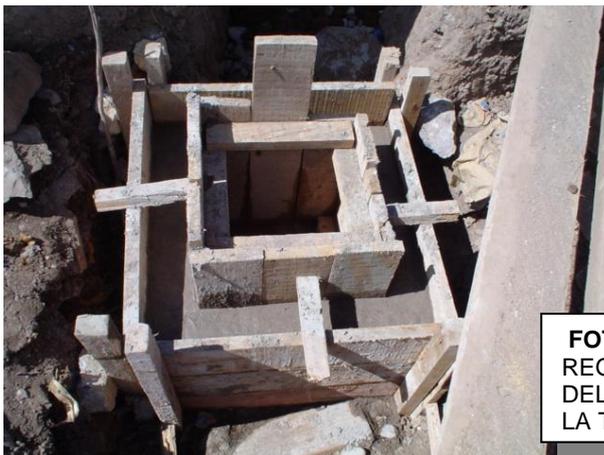
FOTO N° 69 ENCOFRADO DE CAJA DE REGISTRO EN EL CAMBIO DE DIRECCIÓN DEL SISTEMA DE DRENAJE Y LIMPIEZA DE LA TUBERIA.

Se construyó cajas de registro concreto armado, con refuerzos de fierro de 1/2", las cuales se ubicaron en lugares equidistantes de la red de drenaje para su adecuado funcionamiento, así como para su constante mantenimiento e inspección del entubado.

Se dispuso cajas de control y mantenimiento con sus respectivas tapas de concreto al inicio de la red en las zonas intermedias y en los sectores finales se instaló:

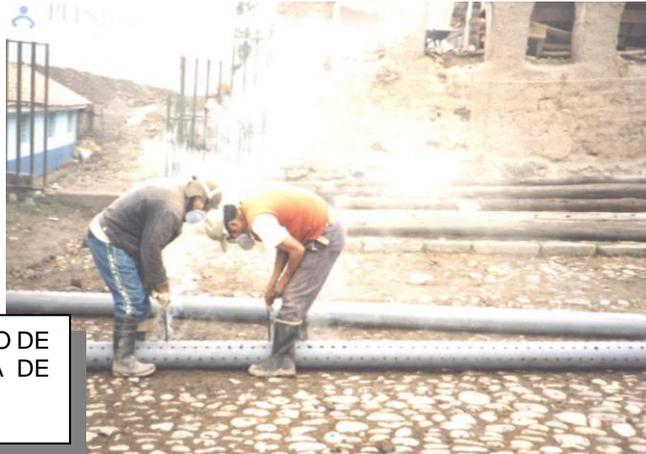
FOTO N° 70 EMPLNTILLADO Y CRIVADO DE TUBERIA PVC SAP PARA EL SISTEMA DE DRENAJE.

Se cribó los tubos utilizando fierro de 1/2", formando 4 hileras espaciadas a 0.15 m. intercalados, solo se perforó la parte superior del eje del tubo de PVC de 6". Se utilizaron:
