**INFORME ANUAL DE OBRA  
PRE-LIQUIDACION  
2006**

**RESTAURACIÓN Y PUESTA EN VALOR  
C. ARQUEOLOGICO DE  
WATOQTO - PAUCARTAMBO**

## **INFORME DE INVESTIGACION ARQUEOLOGICA 2006**

### **CONJUNTO ARQUEOLÓGICO DE WATOQTO –PAUCARTAMBO**

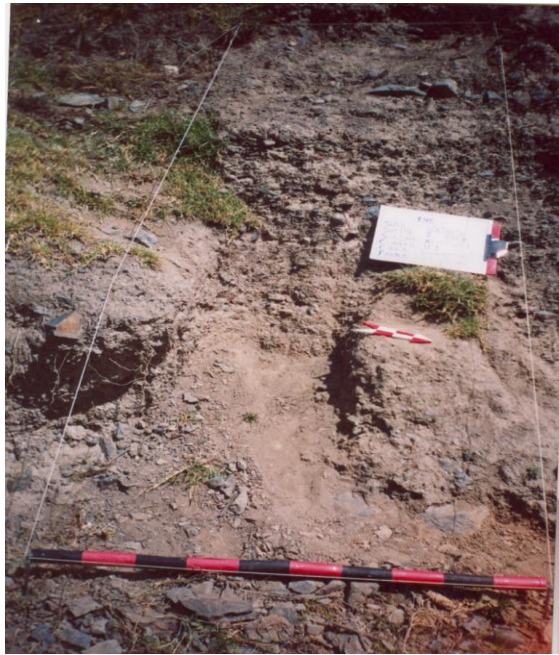
### **SECTOR I LADO SUR ESTE MURO DE CONTENCION 1 UNIDAD DE ESCAVACION 8**

Resultado de la excavación la excavación nos indica que el muro continua hacia el lado Sur ,nos indica la presencia de mortero en la roca y como consecuencia de la intemperizacion sufrió el colapso , con las excavaciones masivas a continuación de la roca intemperizada se evidencio la continuación del muro

SI-SE Superficie de la unidad de excavación 8

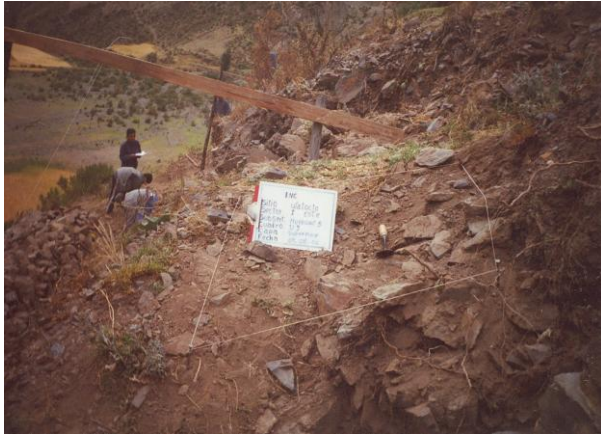
### **SECTOR I LADO SE. MURO CONTENCION 3 UNIDAD DE EXCAVACION 9**

Con esta excavación el muro de contención 3 se ha determinado que el muro continua hacia el lado Sur, los elementos líticos sueltos recuperados en la excavación es producto del colapso del muro

SI. 5E muro cont3. Unidad 9 Vista donde  
Muestra la superficie

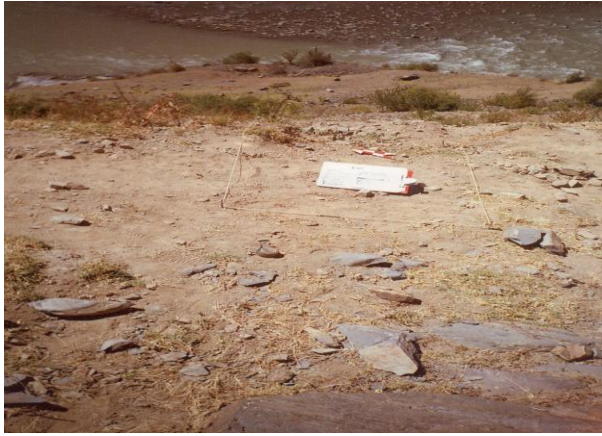
## **SECTOR I LADO ESTE MURO DE CONTENCION 3 UNIDAD EXCAVACION 10**

La excavación nos indica que el muro se encontraba asentada sobre la roca y a consecuencia de la intemperización sufrida fue el colapso del muro, se corrobora con la excavación masiva se evidencia junto a la roca desprendida continua el muro hacia el lado Sur.

SI.-Lado SE muro de cont3 Unidad de Excavación 10  
Se aprecia la superficie grama y piedras pequeñas dispersas

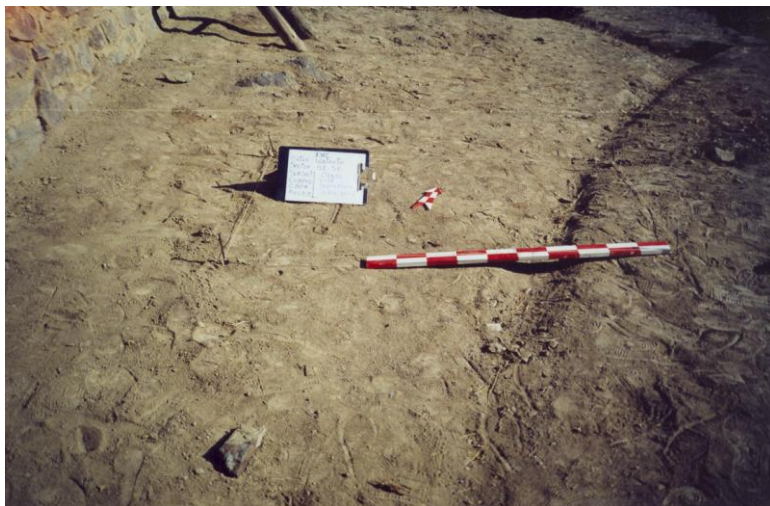
### **SECTOR I LADO ESTE PARTE MEDIA DEL CANAL UNIDAD DE EXCAVACION 12**

La excavación arqueológica nos indica que el canal original ha sido disturbado a consecuencia del ensanchamiento para lograr llevar mas volumen de agua , solo se evidencia del canal original el tratamiento de tierra compacta con gravilla y arcilla

SI. Lado Este parte media Canal superior de la U12se aprecia  
La superficie de la unidad relleno de tierra

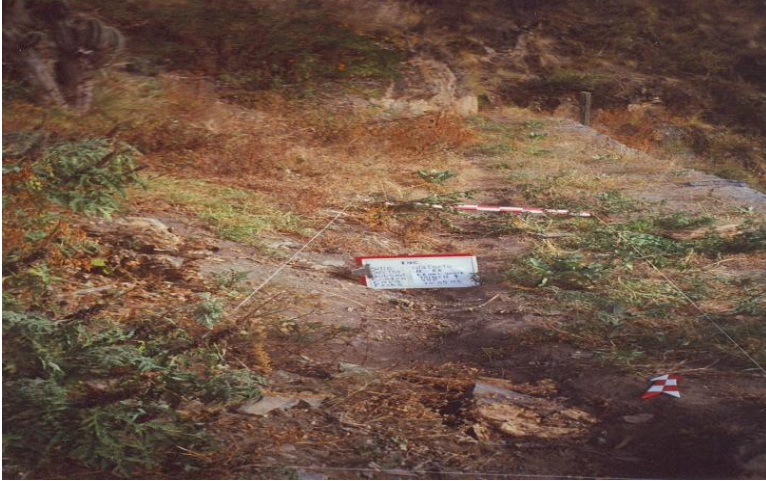
## SECTOR II LADO SUR CANAL NORTE TRINCHERA 4

Con las excavaciones arqueológicas de la trinchera 4 se ha determinado que el canal lado Norte ha sido alterado posiblemente al ensanchar el canal para llevar agua en mayor volumen , la presencia de tierra tratada y arcilla evidenciada en el cuadro T4a se puede determinar que en partes evidencia restos del canal original se corrobora con la limpieza en el lado Norte a 12 m. de distancia continua el canal original adecuada a la roca .

SII. Lado SE. Canal Norte trinchera 4 vista de Superficie cubierto de vegetación y cause del agua.

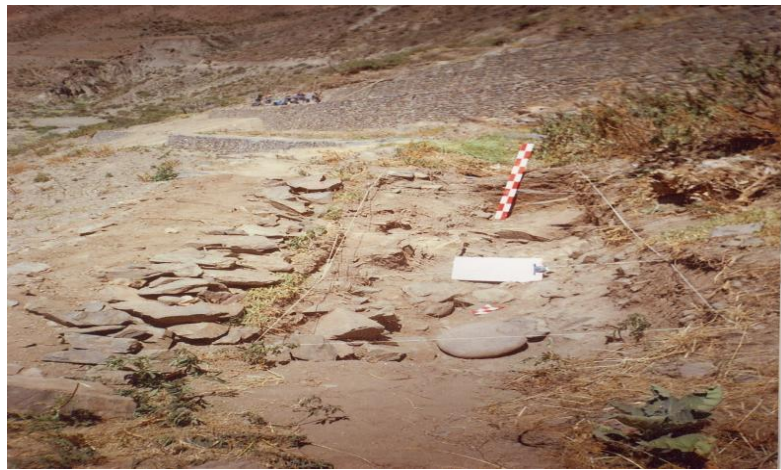
SII. Lado SE canal Norte se aprecia se aprecia en la capa II piedras pequeñas, medianas y arcilla compacta en pequeñas Cantidades indistintamente en el área (tratamiento)

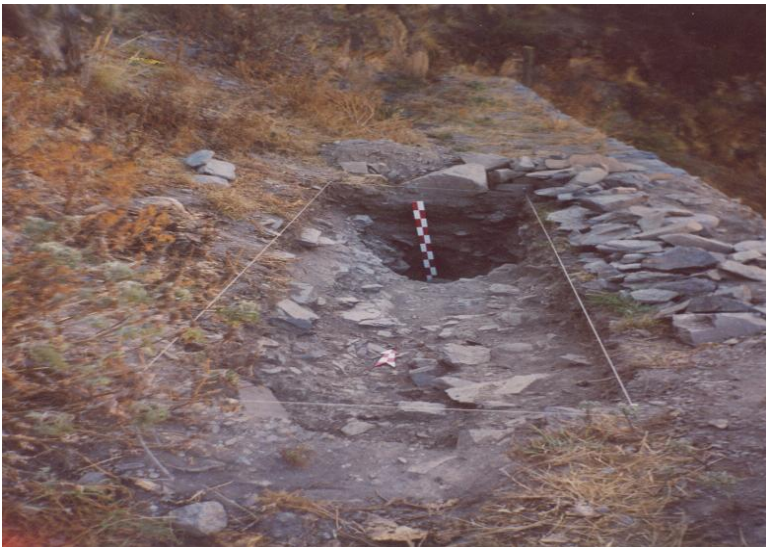
SII. Lado SE canal Norte T4 capa III solo se profundiza en el Lado Norte relleno de piedras de grandes dimensiones encima de la roca  
**UNIDAD DE EXCAVACION (U3 )**

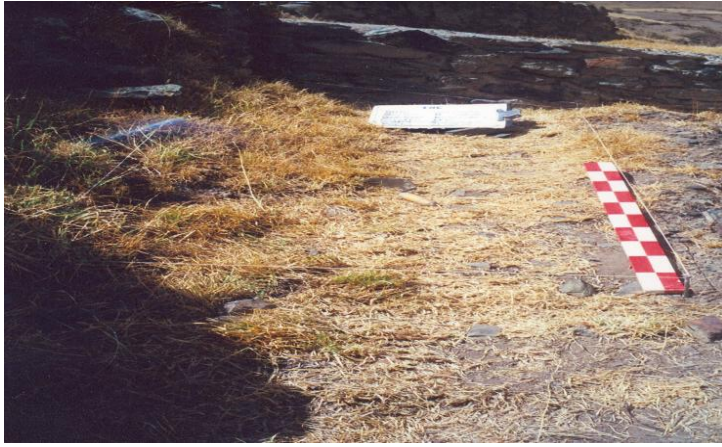
## **SECTOR II MURO DE CONTENCION 1 LADO SUR UNIDAD DE EXCAVACION (U-3)**

Las excavaciones arqueológicas nos indica que el muro continua hacia el lado Sur pese a la existencia de la traba las características de su mampostería nos indica que el muro del lado Sur es anterior al la mampostería del lado Oeste.

Unidad de Excavación 3 se aprecia la superficie cubierta de Grama

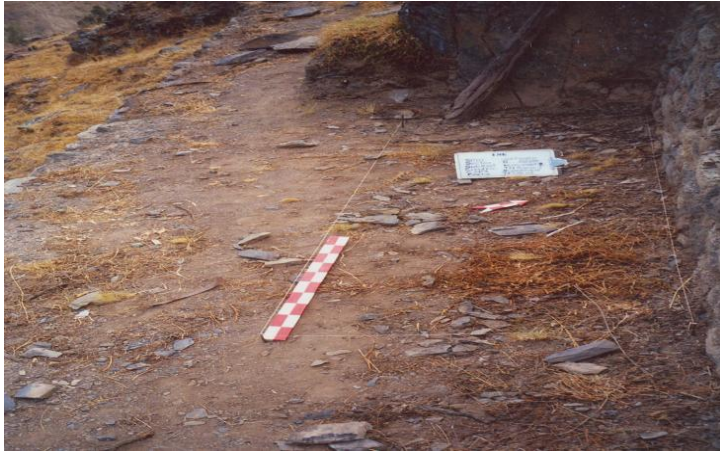
## **SECTOR II MURO DE CONTENCION LADO SUR OESTE 2 TRINCHERA 3**

Se determino el nivel de cimentación que va en forma ascendente adecuado a la topografía de la roca donde se encuentra asentado el muro .el mal estado del muro se debe a factores climáticos por su naturaleza el esquisto pizarroso se erosiona con mucha facilidad así como la falta de mantenimiento la humedad fue parte de la intemperizacion.

SII Muro de contención 2 , se muestra la superficie de la Trinchera 3 grama, y elementos líticos diseminados

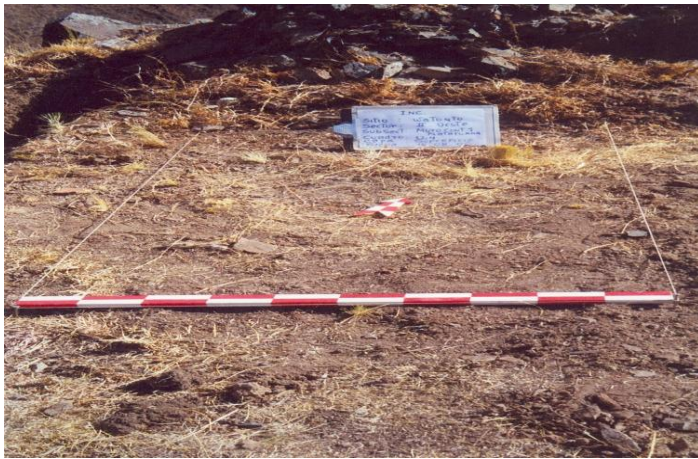
## **SECTOR II PLATAFORMA SUPERIOR DEL MURO DE CONTENCION 1 UNIDAD DE EXCAVACION 4**

Se Determino que el muro de contención 1 en la parte superior y posterior lo adecuaron a la morfología de la roca, con un pequeña zanja a manera de canal que tiene una inclinación hacia el Sur , posiblemente para evacuar las aguas pluviales y no afecte al muro y la roca con un tratamiento de arcilla como impermeabilizante .

SII plataforma parte superior del muro de contención 1  
donde se ubica la U-4 se aprecia la superficie

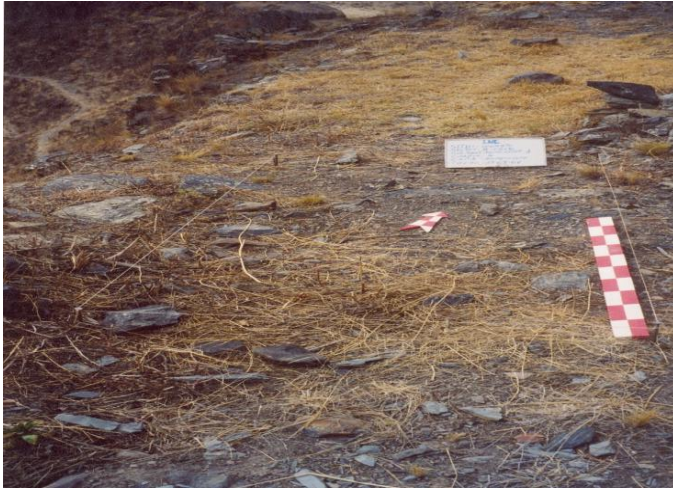
**SECTOR II PLATAFORMA DE LA PARTE SUPERIOR DEL MURO  
CONTENCION 1 UNIDAD DE EXCAVACION 5**

La excavación determino que el relleno de de grava gruesa es un tratamiento de dren con la finalidad de filtrar y evacuar las aguas pluviales que se deslizan de la parte superior plataforma hacia la parte baja y exterior del muro de contención 1 y de la zanja a manera de canal que se encuentra en la parte posterior de dicho muro los mismos que drenan el agua hacia la parte baja y Sale por el lado exterior del dicho muro.

SII. Plataforma superior del muro contención 1. Vista donde muestra la superficie de la unidad de excavación 5

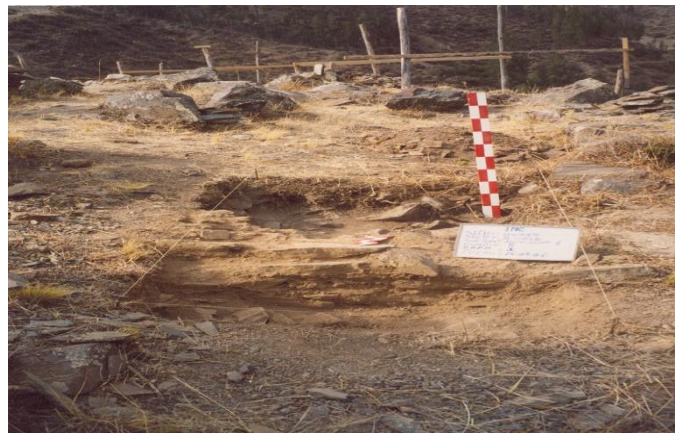
SII. Unidad 5 Capa I se aprecia el muro de sostenimiento en el lado Norte de la unidad ,
