## **INFORME FINAL DE AVANCE DE EJECUCION DE OBRA 2006**

**OBRA : RESTAURACION Y PUESTA EN VALOR DEL  
TEMPLO DE NUESTRA SRA. DE LA ASUNCION**

**AZANGARO - PUNO**

**INFORME FINAL DE EJECUCION DE OBRA**

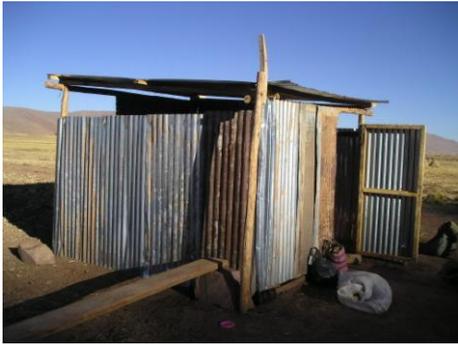
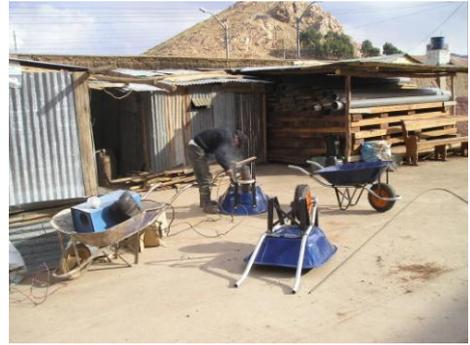
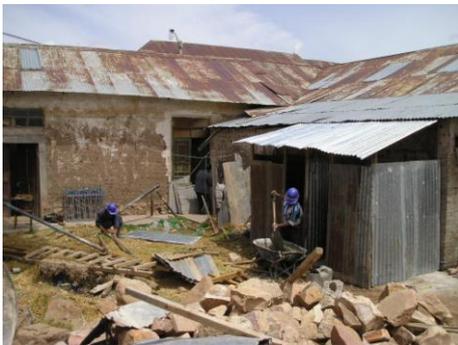
**Fotog. 001 al 004 :** Construcción de ambientes propios del campamento de obra, SS.HH. en cantera, ampliación de almacén para materiales del Gobierno Regional Puno, habilitación de cocina, coberturas para resguardo de materiales, habilitación y reubicación de duchas y SS.HH. para personal de obra.

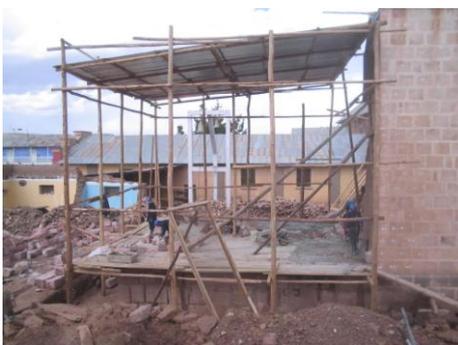
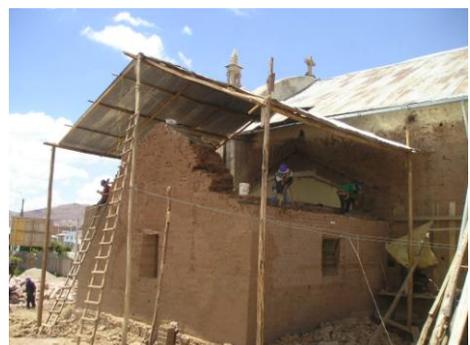
**Fotog. 005 :** Instalación de cobertura sobre área de intervención en torre.

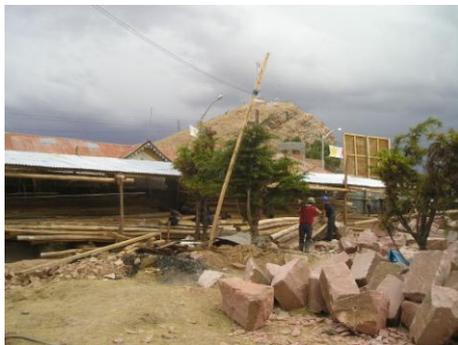
**Fotog. 006 :** Habilitación de cobertura por encima de cabeceras de muro del Baptisterio, reutilizando las calaminas.

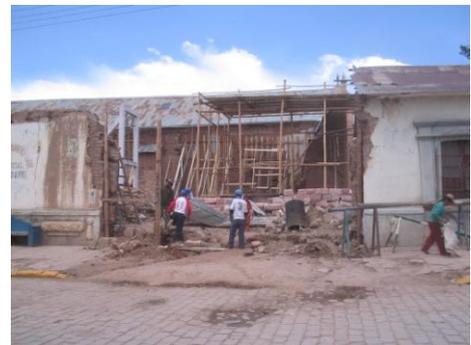
**Fotog. 007 :** Habilitación de coberturas en sector izquierdo del atrio principal para protección y resguardo de rollizos.

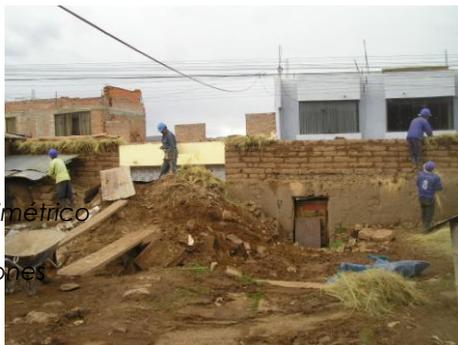
**Fotog. 008 :** Ampliación de apertura para acceso de volquete para evacuación de desmonte y ingreso de materiales a obra.

**Fotog. 009 :** Ampliación (altura) de cerco sector muro posterior al testero; por de seguridad, dejando una apertura con cerramiento de calamina para acceso vehicular.

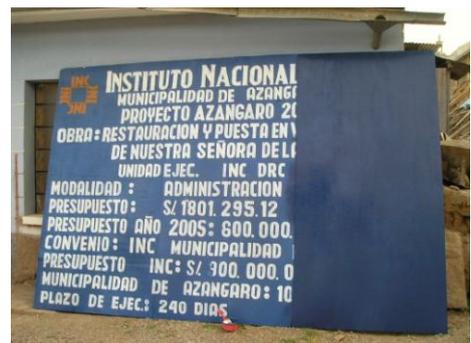
**Fotog. 010 :** Habilitación de cartel de obra, utilizando cartel del año pasado.

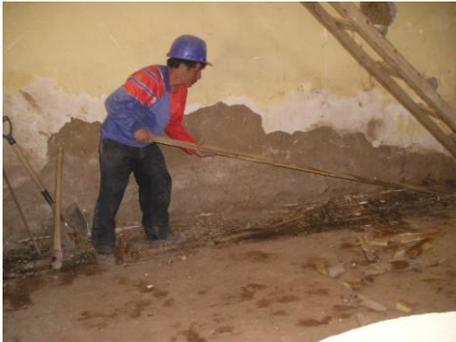
**Fotog. 011 :** Liberación de pisos de madera en ambiente del Baptisterio.

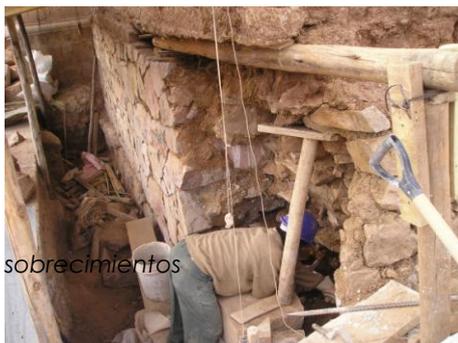
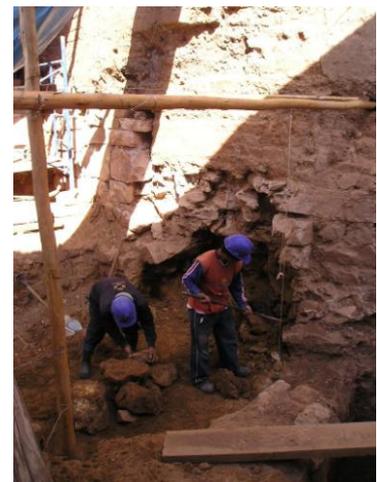
**Fotog. 013 :** Remoción de parte de los

piedra y barro, remocionados para ser restituidos.

**Fotog. 014 :** Remoción de sobrecimientos, tramo de muro del Baptisterio hacia fachada principal como parte del proceso de consolidación de sobrecimientos.

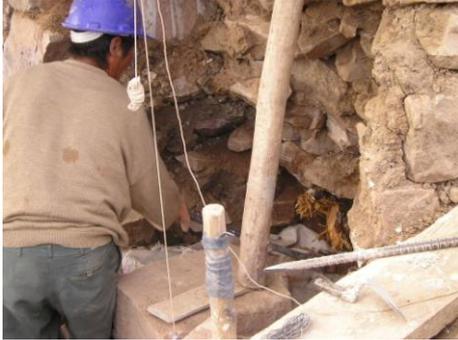
**Fotog. 015 :** La misma vista anterior en la que se observa que los sobrecimientos han sido penetrados por raíces de árboles próximos.

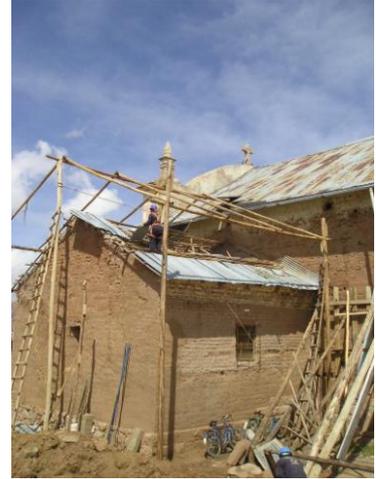
**Fotog. 016 :** Labores de desmontaje de cobertura

calamina con estructura de madera en Baptisterio.

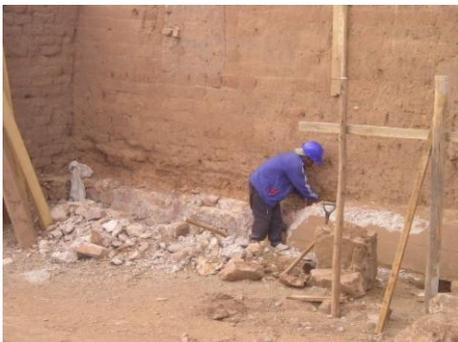
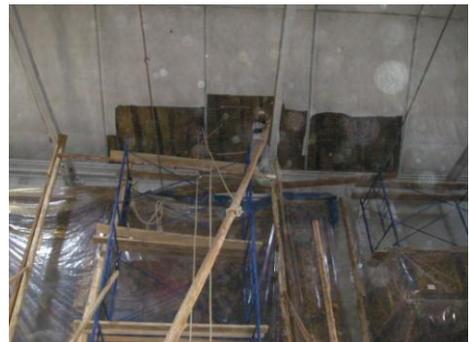
**Fotog. 017 :** El retiro del tumbadillo de lona al interior de la Nave, se considero dentro de las labores de desmontaje de techo de calamina con estructura de madera.

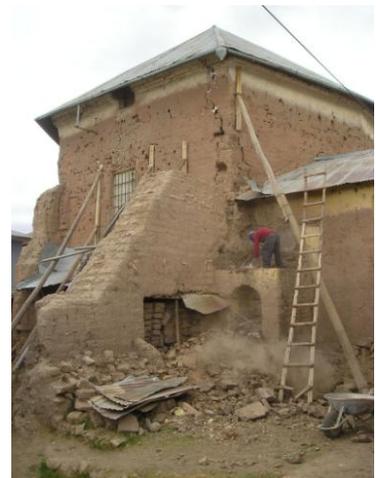
**Fotog. 018 :** Labores de demolición de sobrecimientos adosados a lo largo de de los sobrecimientos del

Baptisterio.

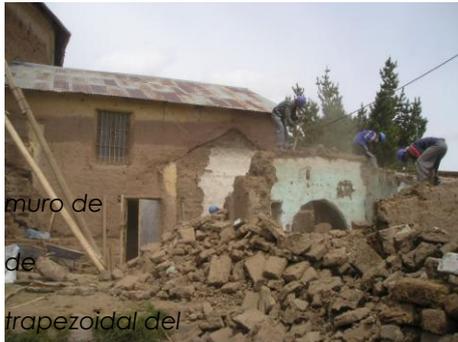
**Fotog. 019 :** Labores de demolición de adobe agregado posterior a manera de apoyo en arista del muro testero, así como hornacina precaria.

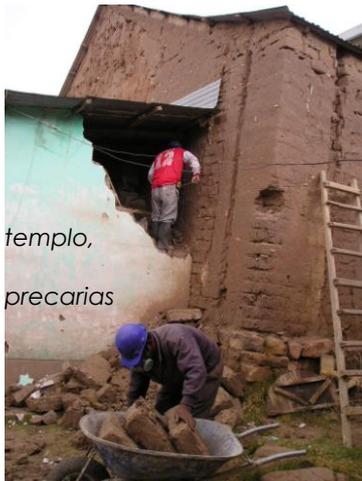
**Fotog. 020 :** Demolición (liberación) de construcción precaria de 01 solo nivel, agregado posterior que alteraba la configuración física y arquitectónica hacia el atrio posterior del templo.

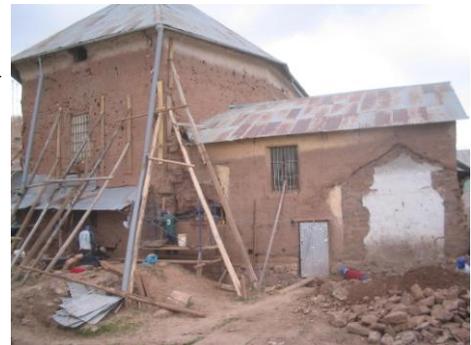
**Fotog. 021 :** Vista del atrio posterior del templo una vez liberado las estructuras de adobe adosadas a la estructura primigenia.

**Fotog. 022 :** Demolición parcial de los extremos de los muros del ambiente adosado al muro posterior de la Capilla del Rosario, ambiente precario que se habilitó temporalmente para labores de intervención de bienes muebles.

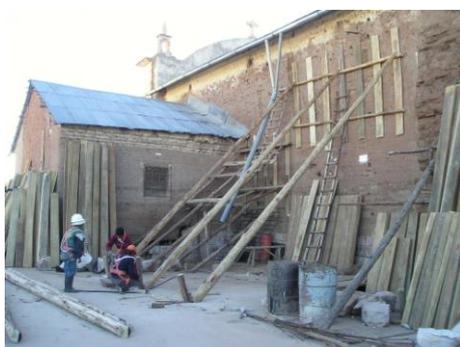
**Fotog. 029 y 030 :** Labores de apuntalado preventivo de tramos de muro con evidencia de desplome progresivo; lado de la Epístola y lado del Evangelio.

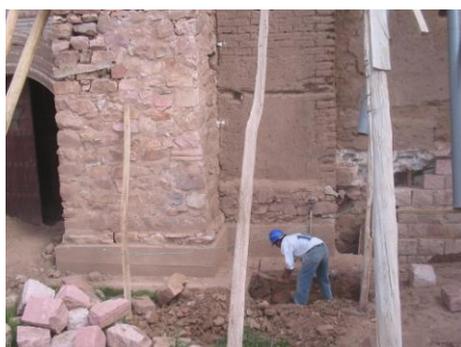
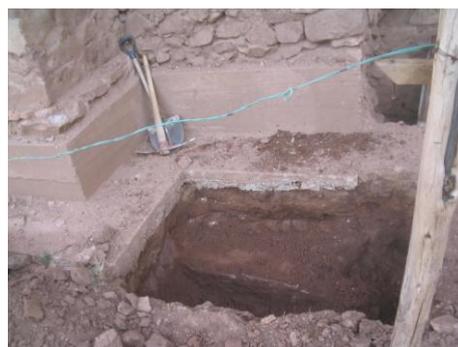
**Fotog. 035 y 036 :** Labores exploración en cimientos de contrafuertes primigenios en proceso de desmoronamiento y con intervenciones de alteración de sus dimensiones,  
hacia lado del acceso lateral del Evangelio.

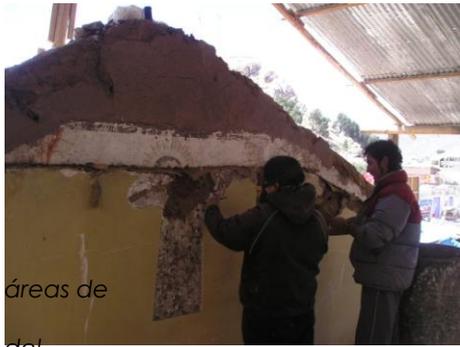
**Fotog. 037 :** Ante el hallazgo de pequeñas pintura mural próximo a la cumbre del Baptisterio, se procedieron a las exploraciones no habiéndose del área hallada.

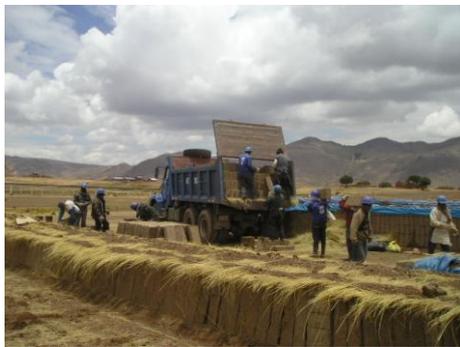
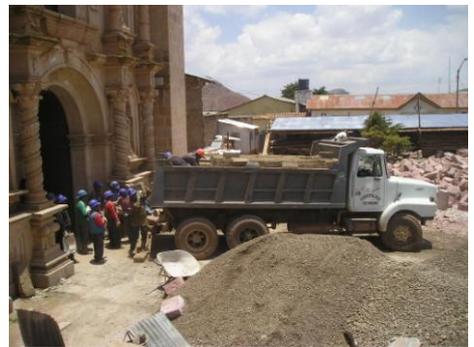
**Fotog. 038 y 039 :** Vistas de las labores de transporte de materiales a obra (adobes) desde el de C'hana Jhilawata a 2 Km. del templo, utilizando volquetes provistos tanto por el INC/DRC-Cusco así como por la Municipalidad Provincial de Azangaro.

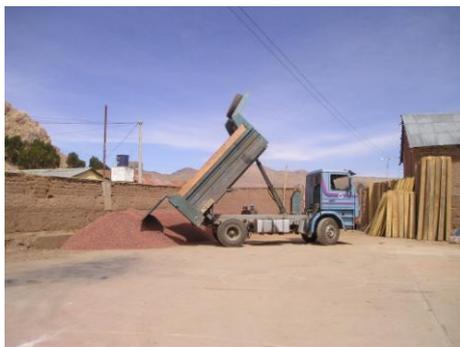
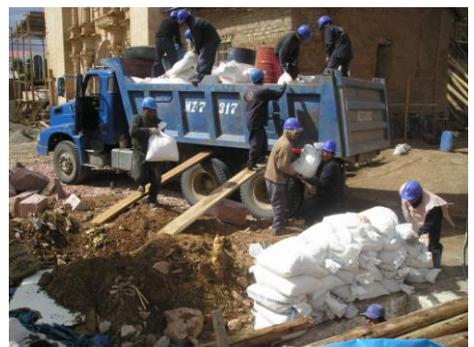
**Fotog. 040 :** Transporte de materiales a obra desde Juliaca, a 70 Km. traslado de piedra chancada. **Fotog. 041 :** Transporte de materiales desde Almacén central a 390 Km.

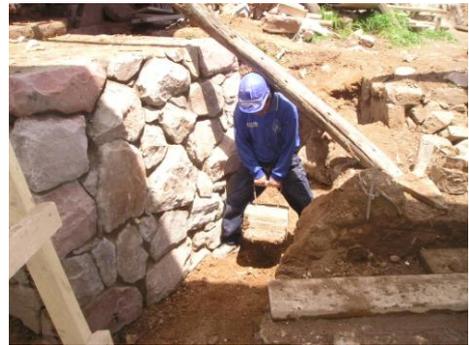
**Fotog. 044 :** Labores de excavación de zanjas para calzadura de sobrecimientos, sector atrio posterior muro de las Sacristía.

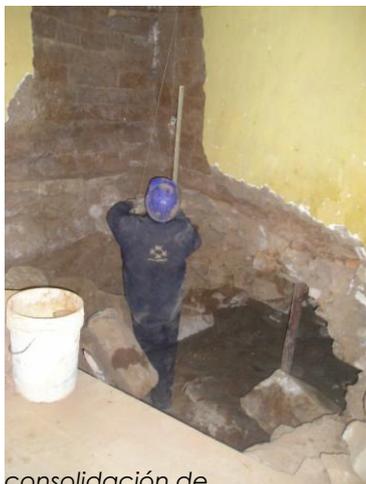
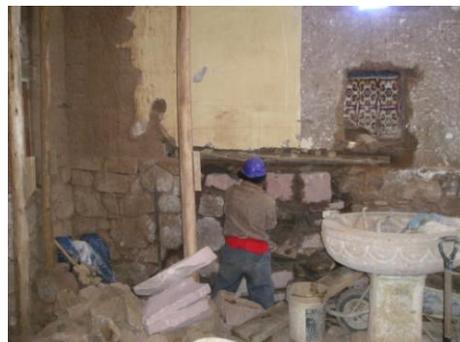
**Fotog. 051** : Vista de labores de Sobrecimientos al interior del

**Fotog. 052** : Labores de calzadura de cimientos con mortero de cal y cemento, sector del muro trapezoidal del testero hacia el interior de la Sacristía.

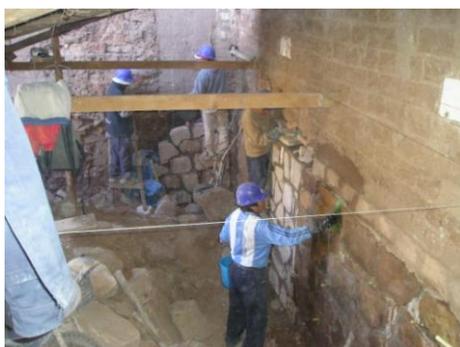
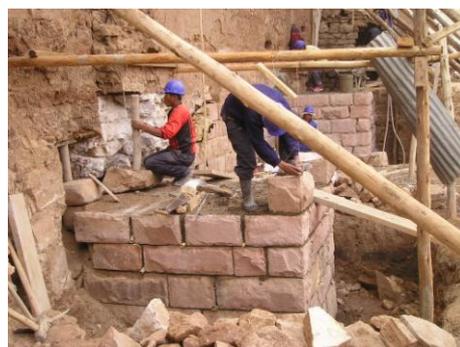
**Fotog. 053 y 054** : Labores de consolidación de sobrecimientos a lo largo del muro longitudinal del lado del Evangelio (hacia el interior del salón parroquial y contrafuertes próximos al acceso lateral).

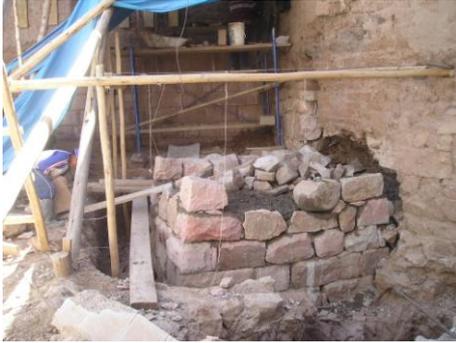
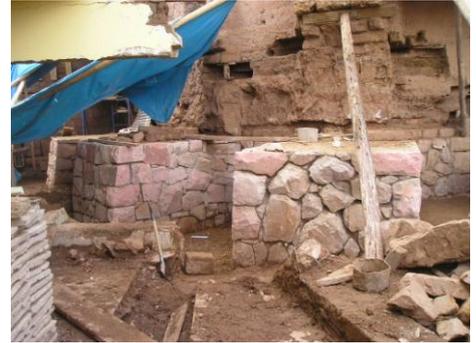
**Fotog. 055 y 056 :** Tras haberse hallado evidencia de cimientos originales de contrafuertes en el

lado trapezoidal del testero hacia el lado de la Epístola, estos se restituyen en numero de 03 contrafuertes trabados.

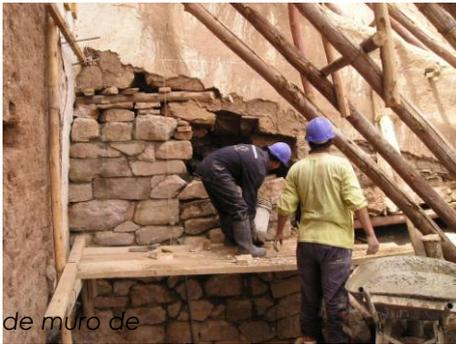
**Fotog. 057 :** Las labores de consolidación

base de las escaleras de acceso al

Alto, se considera dentro de la partida

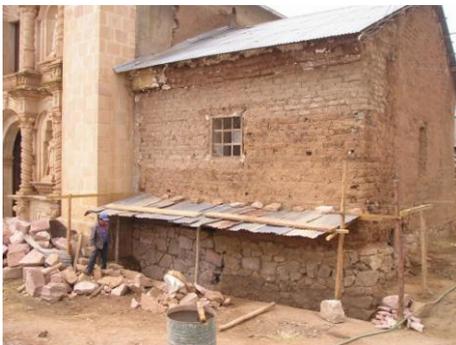
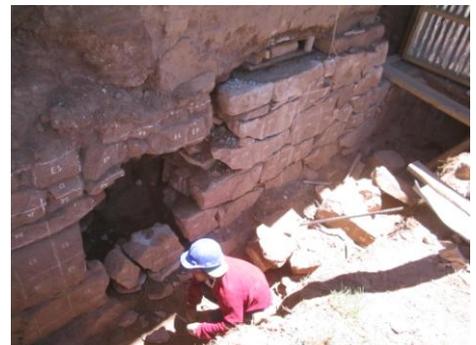
**Fotog. 058 y 059 :** Entre otras labores de consolidación de sobrecimientos se muestra los ejecutados a lo largo de todo el perímetro exterior del Baptisterio y a lo largo

del muro de la Sacristía y testero hacia la fachada posterior del templo.

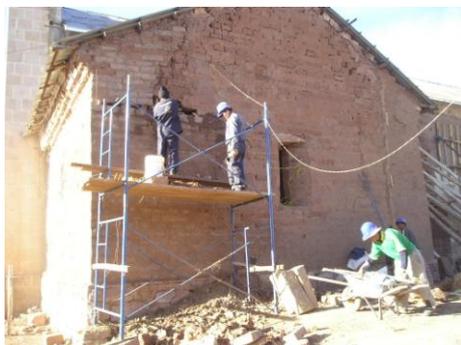
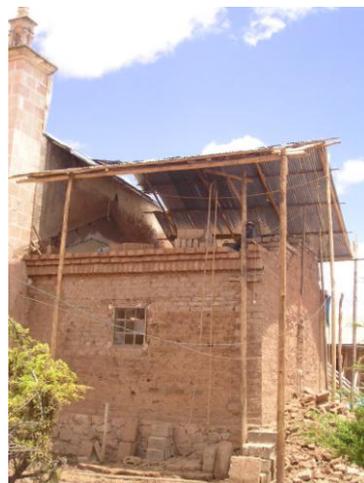
**Fotog. 064 :** Proceso de calzadura en muros de Baptisterio.

**Fotog. 065 :** Restitución de adarajas de adobe sobre cabeceras de muros longitudinales del Baptisterio de partida que se cargo a Restitución y calzadura de muros de adobe.

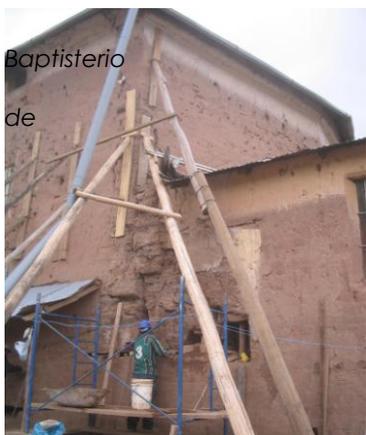
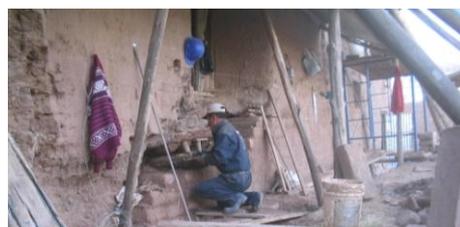
**Fotog. 066 :** Labores de calzadura en muro de Sacristía, contiguo a muro de cabecera exterior, hallaba

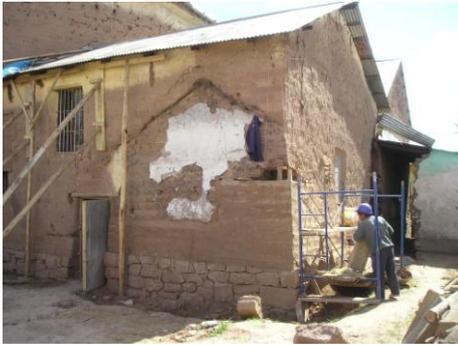
**Fotog. 067 :** Labores de calzadura en muro testero o cabecera hacia el parte inferior de muro que se erosionado por efectos de lluvias.

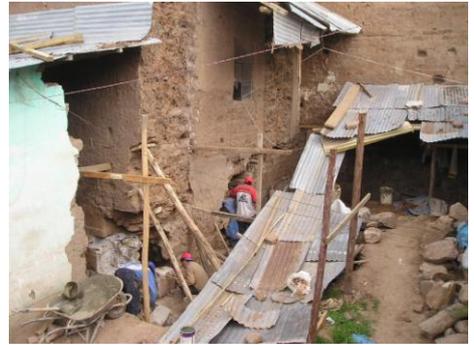
**Fotog. 068 :** Labores de calzadura en muros Posterior y longitudinal de la sacristía.

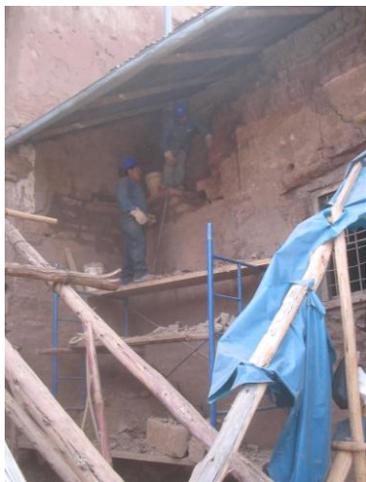
**Fotog. 069 :** Calzadura en muro exterior de adobe de Capilla del Rosario.

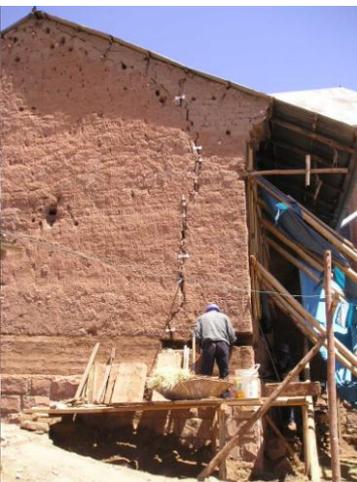
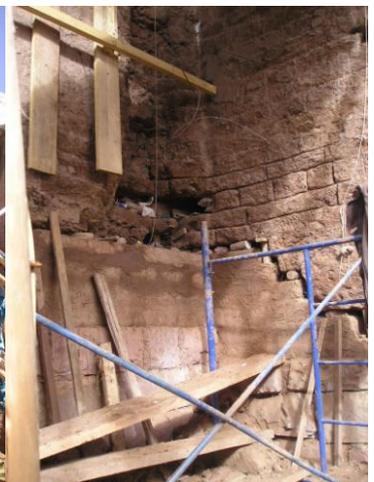
**Fotog. 070, 071 y 072 :** Calzadura en encuentro lateral hacia el lado de la Epístola, muro Posterior y encuentro hacia el testero de Capilla de las Animas.

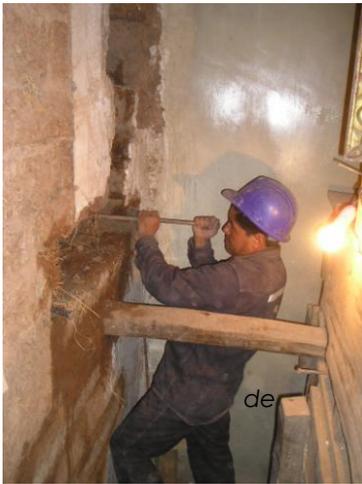
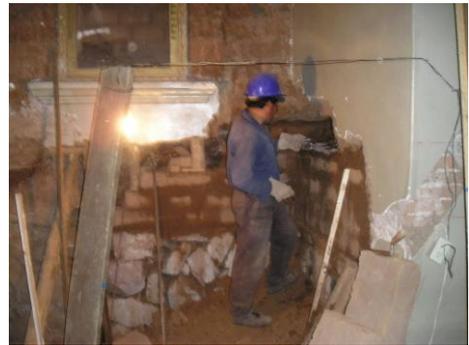
**Fotog. 073 :** Calzadura al interior de muro de Capilla de las Animas..

**Fotog. 074 :** Trabajos de calzadura en sectores de donde se estacaron pintura mural, detrás del Retablo en Capilla de las Animas.

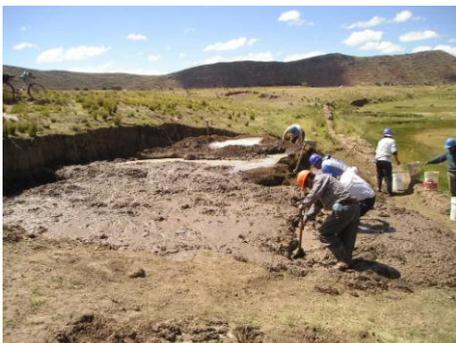
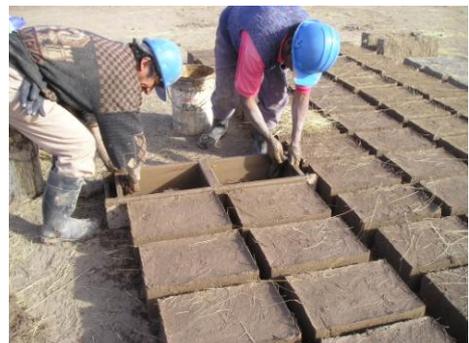
**Fotog. 083 y 084 :** Vistas del sector de Chana J'hilawata, campo donde se preparaban los adobes y moldeado de los mismos; elaboración de diferentes tamaños en

la vista, elaboración de adobes de 0.40 x 0.26 x 0.15 m.

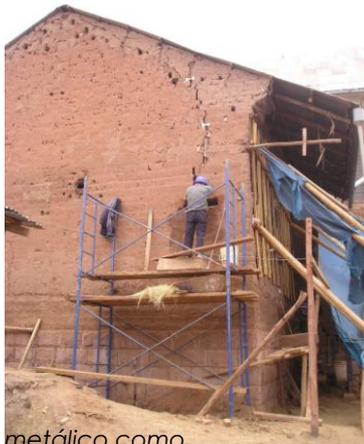
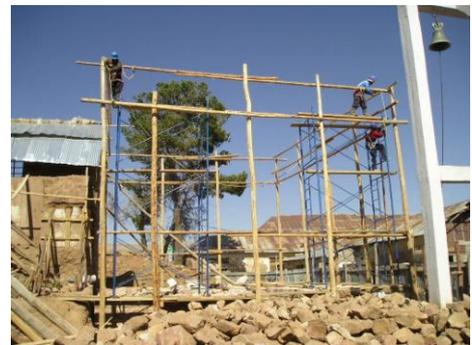
**Fotog. 085 y 086 :** Se considera el andamiaje partida, en vista de que su uso en las labores, demandando desarmado y

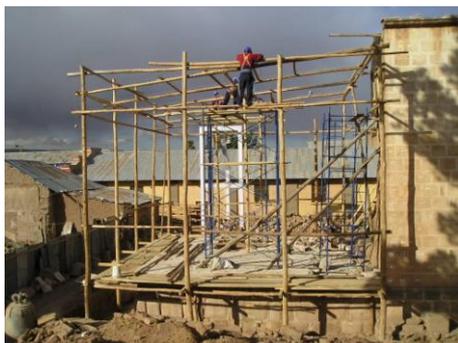
**Fotog. 087 :** Vista donde se aprecia el castillo de madera en el perímetro de la torre.

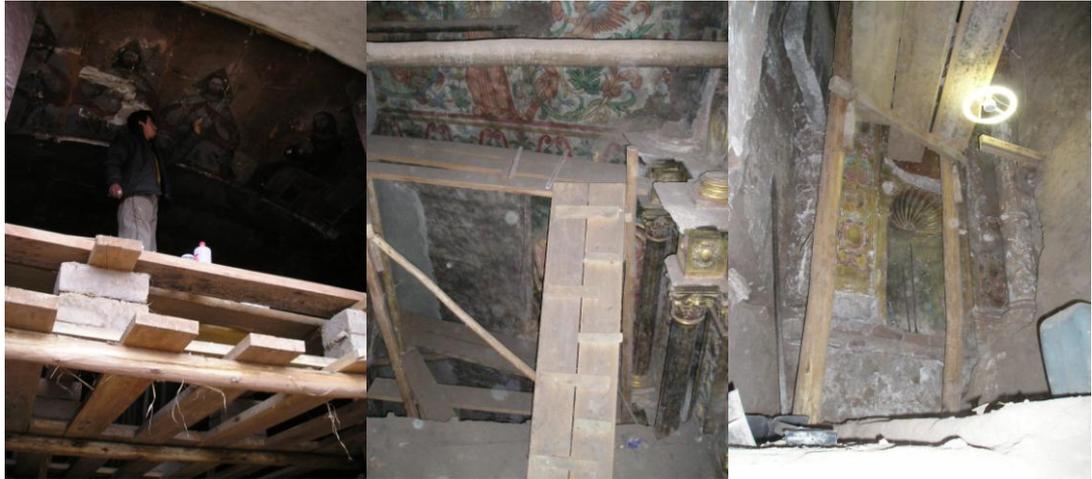
**Fotog. 088, 089 y 090 :** Vistas de andamios interiores de madera para intervención en obras de arte, arco carpanel de acceso y detrás del retablo mayor.

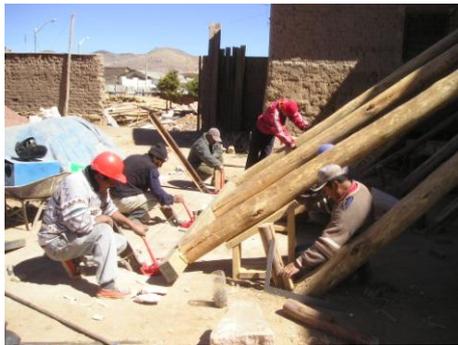
**Fotog. 091 :** Instalación de gatas hidráulicas para proceso de apuntalamiento en muros longitudinales exteriores de Nave.

Referido a la instalación de Gatas hidráulicas de 20 Ton. de capacidad por debajo de cada puntal hacia los muros exteriores de los muros longitudinales de la Nave; cada gata se coloca en la misma dirección de los puntales con tablonces de base hendidos en el suelo de tal manera que se halle apoyado al suelo firme.

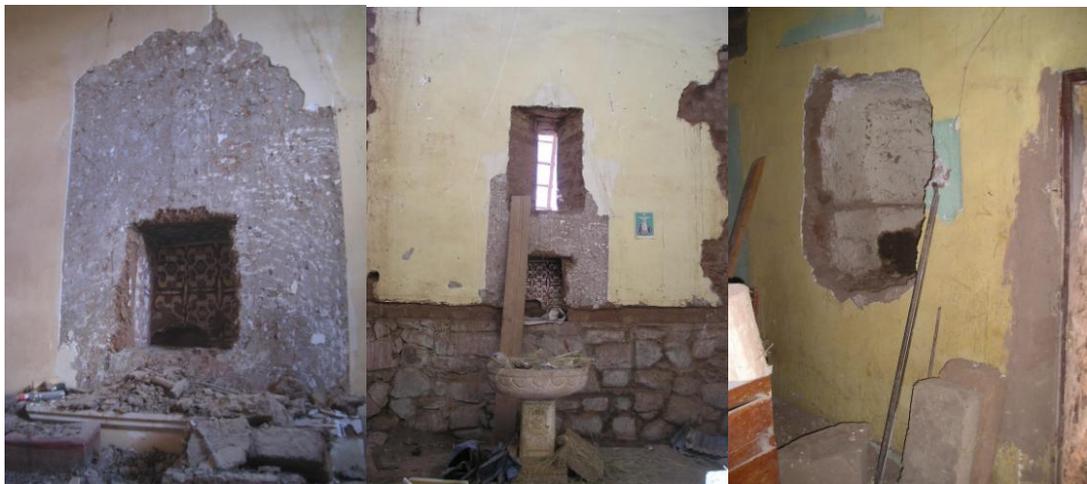
**Fotog. 092, 093 y 094 :** Vistas de vanos liberados en proceso de intervención al interior de Baptisterio, vano tipo hornacina con pintura mural y vano en Capilla del Rosario.

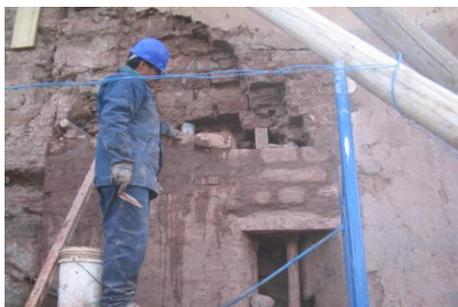
**Fotog. 095 :** Vano liberado con dintel de posterior de sacristía hacia la fachada posterior.

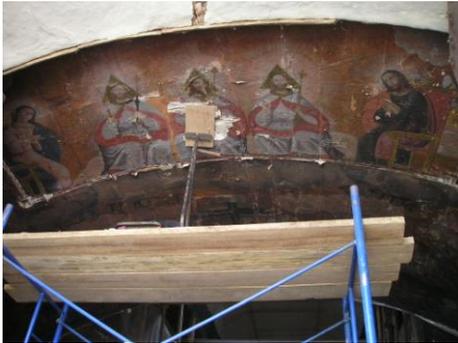
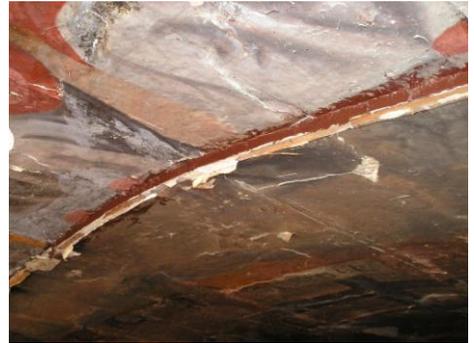
**Fotog. 096 y 097 :** Vista del acceso principal donde se visualiza el intrados del arco carpanel del sotocoro con huellas de la mampara desmontada cuyo marco se halla adherido sobre la superficie pictórica.

- **Liberación y desmontaje de mampara;** referido a la necesidad de retirar las mamparas existentes al interior de la Nave; la primera ubicada bajo el Coro Alto a continuación de la puerta de acceso principal debido a que todo el borde superior se hallaba anclado y adherido a la superficie pictórica del intrados del arco Carpanel ocasionando daños significativos; la segunda mampara se hallaba a continuación de la puerta de acceso lateral del lado del Evangelio, cuyo arco rebajado era necesario cimbrar por lo que se procedió a retirar y desmontar la mampara.

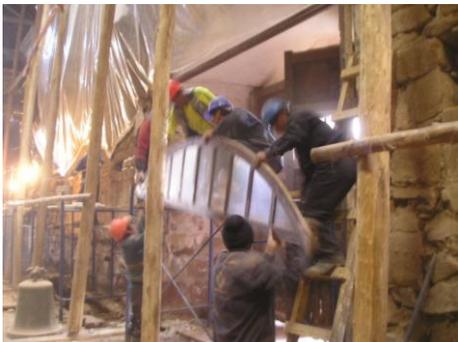
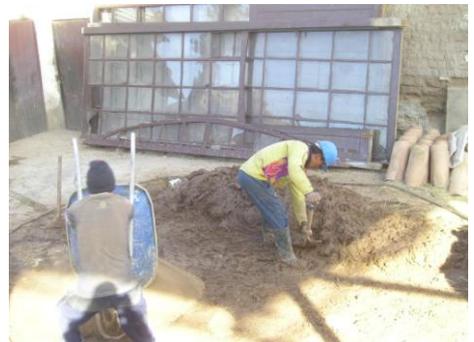
**Fotog. 098 y 099 :** Proceso de desmontaje y resguardo de mampara del acceso lateral de la Nave, lado del Evangelio.

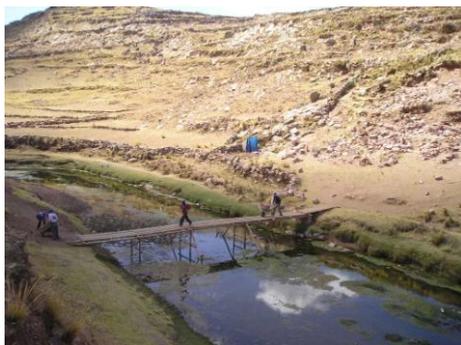
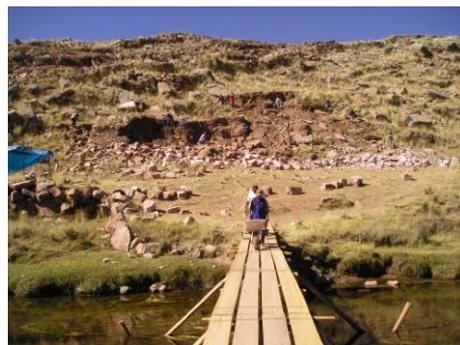
**Fotog. 100 y 101** : Vista del puente construido, sobre el riachuelo para acceder a la cantera de piedra, localizado en la comunidad de Macaya Pirinpirini a 10 Km. de la localidad de Azangaro.

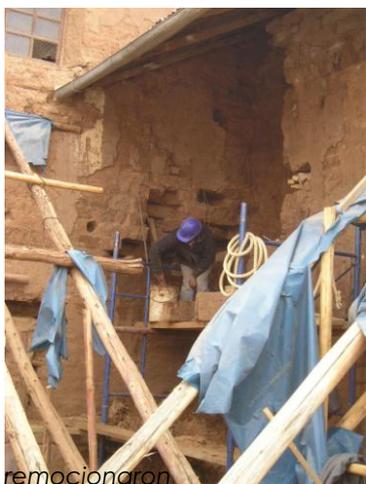
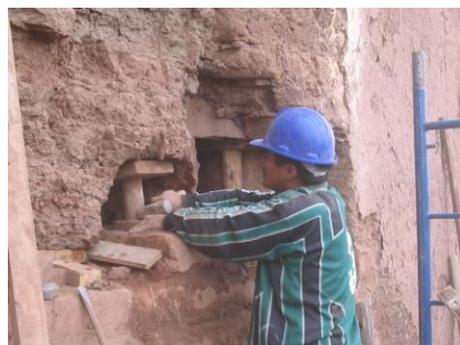
**Fotog. 102 y 103** : Vistas de sectores en los que se remocionaron los muros de adobe para su intervención; las Animas y muro testero o cabecera.

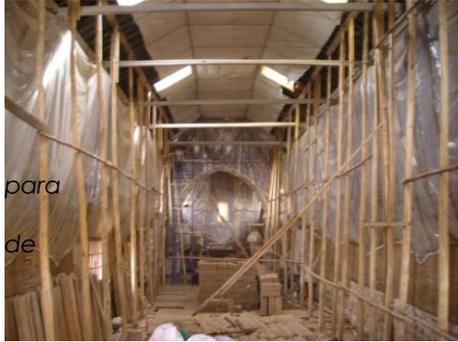
**Fotog. 104 :** Vista del apuntalamiento de piezas  
alineamiento referencial y verificación  
inclinaciones de muro longitudinal.

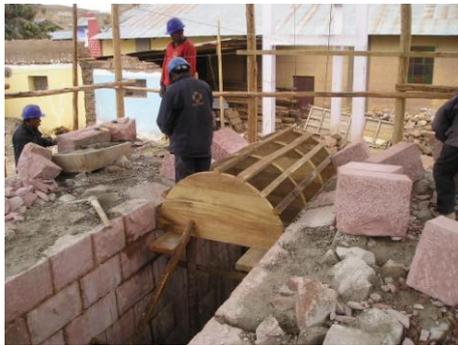
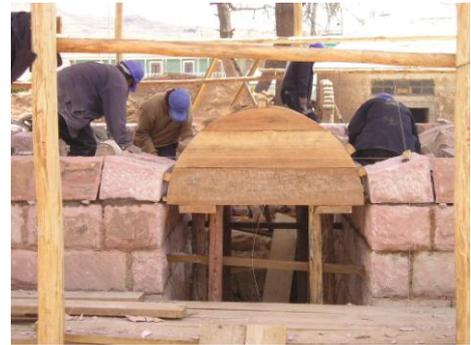
**Fotog. 107 y 108 :** Vistas de cimbrado y apuntalamiento de arco de medio punto de  $R=0.70$  m.  
 $E=2.06$  m. y altura de arranque 2.20 m., acceso a torre.

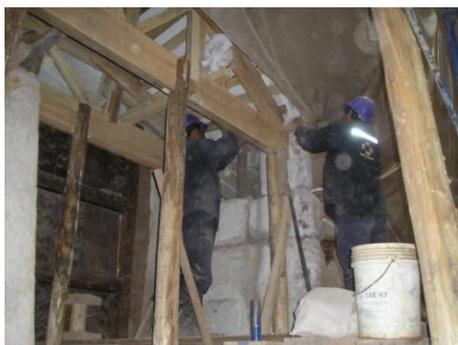
**Fotog. 109 :** Vista del cimbrado de arco rebajado de acceso  
lateral a nave, lado del Evangelio.

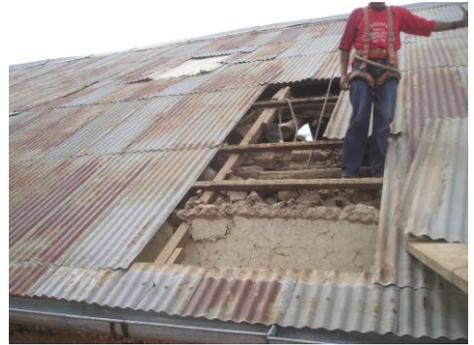
**Fotog. 111 y 112 :** Exploración e interpretación de techos efectuado para verificar las estructuras de madera, se observa el extremo de los tirantes del interior en mal estado.

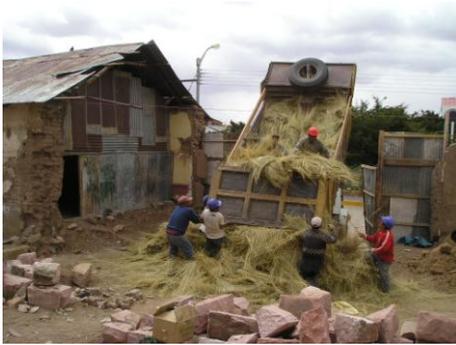
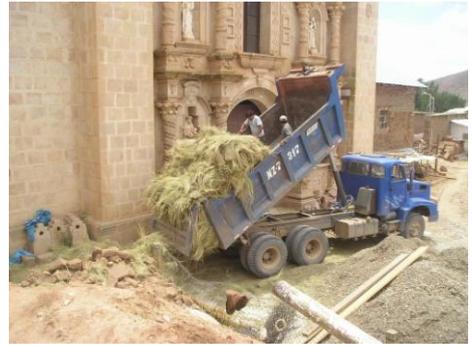
**Fotog. 113 y 114 :** Vistas de las unidades vehiculares (volquetes) de servicio particular del 10 M3

y del INC de 12.50 M3 que efectuaron transporte de paja a 38 Km. desde la localidad de Solloccota.

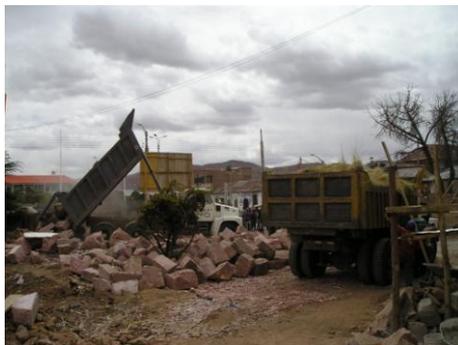
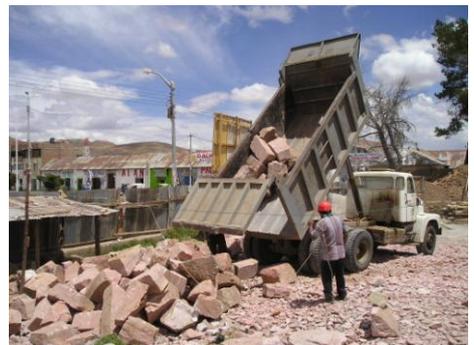
**Fotog. 115 y 116 :** Transporte de piedra de cantera trasladado del sector Macaya Pirinpirini a 10 Km. del templo, utilizando volquetes del Municipio de Azangaro de 10 M3.

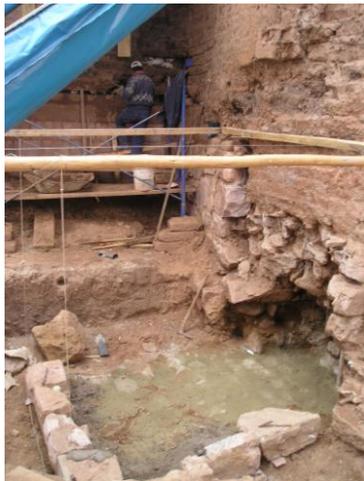
**Fotog. 117 :** Labores de preparación de mortero de cal.

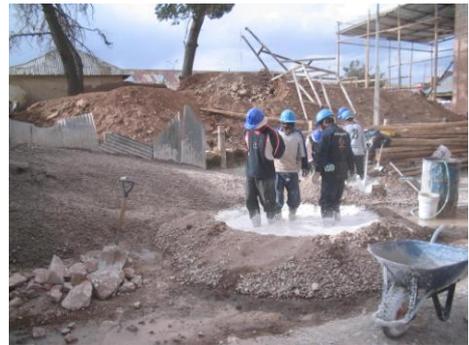
**Fotog. 118 :** Los vaciados de solados en sobrecimentaciones se consideran en la partida de cimientos de C°°.

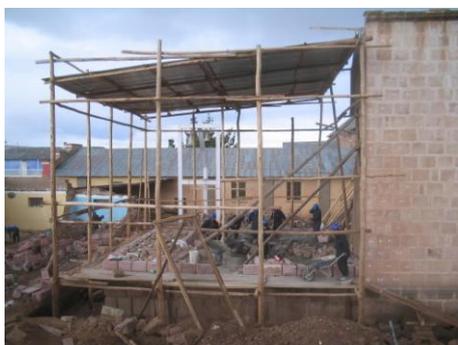
**Fotog. 119 y 120 :** Proceso de restitución de sobrecimientos en torre; después de consolidar sobrecimiento primigenio de H=1.90 m., se incremento una altura de 1.20 m.

de

altura, con un 3 % de inclinación con el propósito de reducir carga en adobe.

Referida a la reposición de sobre cimientos, considerando un incremento adicional sobre su altura original que era de 1.90 m. a la que se suma 1.20 m. siendo un total del sobrecimiento de 3.15 m. incluyendo juntas; los sobrecimientos trabajados en unidades líticas regulares de acabado semi rustico y de un altura de 0.30 m. asentados sobre una mezcla de concreto simple y mortero de cal en proporción 1:3, y núcleo; a partir de la altura de 1.90 m. se le dio una inclinación de 3 % (3.00 cm. por cada metro), ello permite afianzar la función monolítica de la estructura de base y reducir la carga en adobe; igualmente esta referido a la reposición de los sobrecimientos de los contrafuertes originales del testero los cuales habían sido retirados. TOTAL METRADO : 138.36 M2.

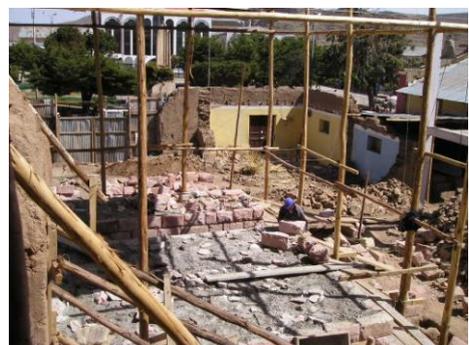
**Fotog. 121 :** Vista lateral de los sobrecimientos de Torre restituidos.

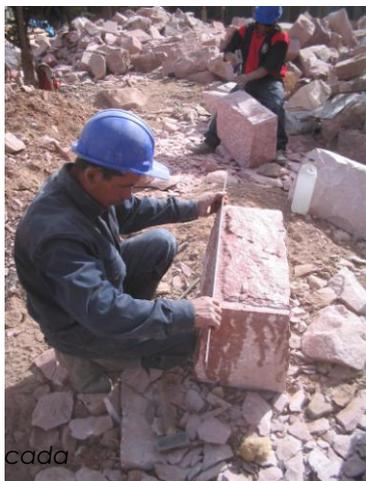
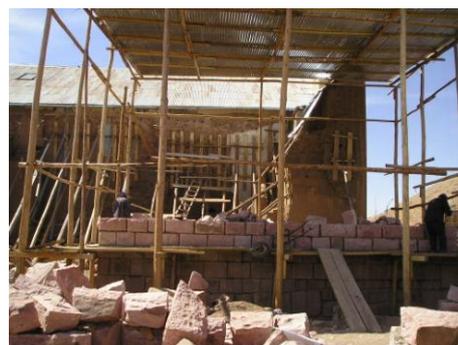
**Fotog. 122 :** Labores de tallado de dovelas de H=0.40 m. pieza destinados a bóveda de acceso a torre.

Se procedieron al tallado de dovelas de piedra de 0.40 m. de altura, de las que previamente se elaboraron plantillas en base al radio del arco; se considero como partida imprevista en vista de que las piezas fueron elaboradas por personal calificado, lo que demando mano de obra y tiempo.

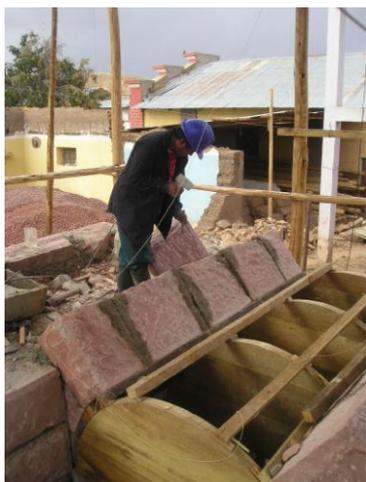
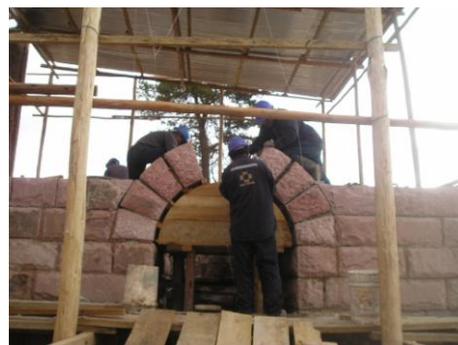
**Fotog. 123 y 124 :** Proceso de restitución de piezas líticas en bóveda de acceso a torre.

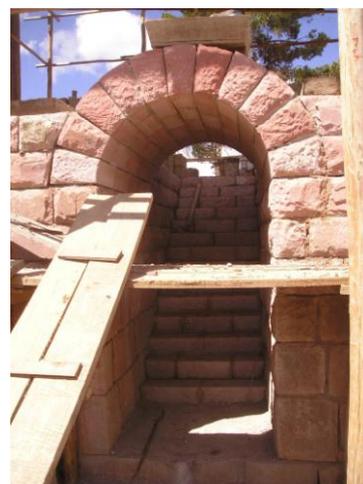
**Fotog. 125 :** Vista frontal de acceso a torre restituida en su bóveda de arco de medio punto, de acceso único a torre.

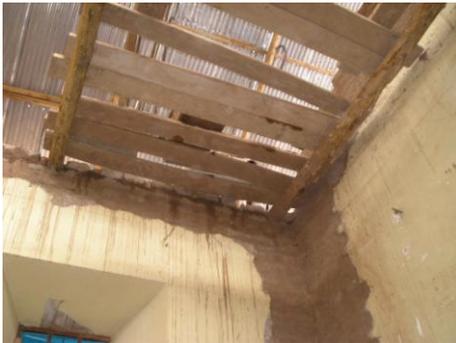
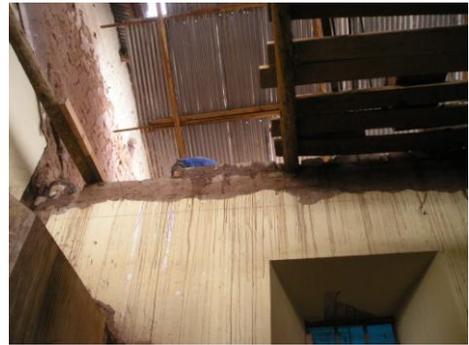
**Fotog. 126 y 127 :** Vista superior de cabecera de muros longitudinales del Baptisterio, sobre los que se restituyeron tirantes de palo rollizo eucalipto de 8" x 8.00 m.

Se efectuó la restitución de tirantes o piezas transversales de amarre sobre muros longitudinales, en este caso del Baptisterio los que habían sido retirados; utilizando palos rollizos de eucalipto de 8" x 8.00 m. , 03 piezas colocadas a lo largo del ambiente de forma equidistante y fijadas a pequeñas estacas de 3" y fijados con clavos c/c de 7" por los extremos a la cabecear de los muros.  
TOTAL METRADO : 03 PZAS.

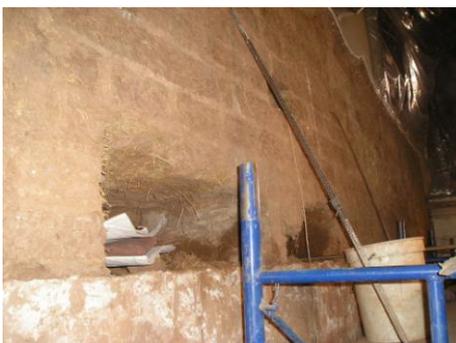
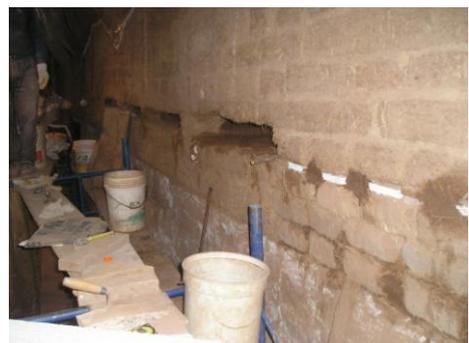
Referida al proceso efectuado en el muro longitudinal de la Nave lado de la Epístola, el que presenta un fuerte desplome, que se expresa en el desplazamiento desde la cabecera del muro hacia el exterior en un total de 0.36 m. aproximadamente 4 cm. por cada metro; se ha efectuado la remoción de hasta 03 hileras inferiores de adobe, para restituirse provisionalmente por adobes "asentados" sobre teknoport de 1" de espesor, colocadas en forma de cintas lo que ocasiona un colchón flexible que por la fuerza de la compresión y el peso del muro se logro una inclinación hacia el interior habiéndose alcanzado en una primera calzadura un desplazamiento de hasta 5 cm. hacia el interior. Dichas labores se han realizado con personal calificado y utilizando herramientas manuales. TOTAL METRADO : 23.43 M3.

**Fotog. 128 y 129 :** Calzaduras provisionales en sector inferior de muros longitudinales de Nave

para proceso de enderezamiento de los mismos, utilizándose trozos de teknoport de 1" de espesor colocados a manera de colchón.

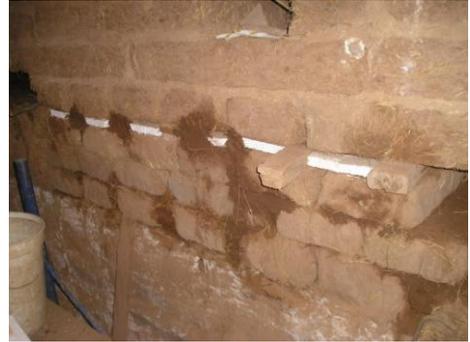
**Fotog. 131 y 132 :** Remoción de adobes y calzadura "pobre" en la que se asienta sobre un colchón de teknoport, ocasionando asentamiento del muro.

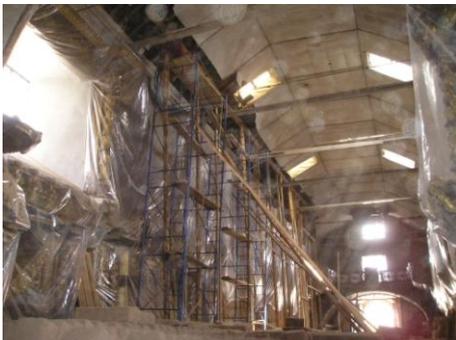
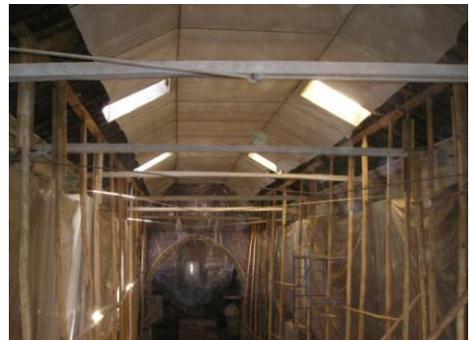
**Fotog. 133 y 134 :** Una vez efectuado la calzadura provisional, se observa que el muro del lado de la Epístola presento una inclinación de hasta 16 cm. desde la cabecera hacia el interior.

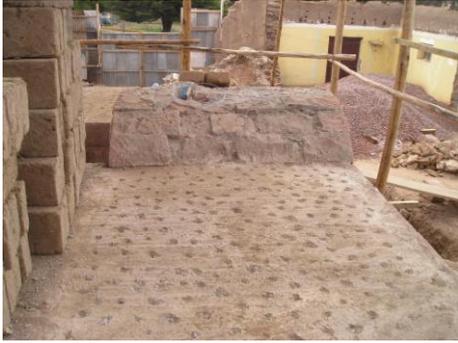
**Fotog. 135 :** Concluido la restitución de sobrecimientos, se sella con un solado, una vez fraguado se realiza un picado antes del asentado de la primera hilada.

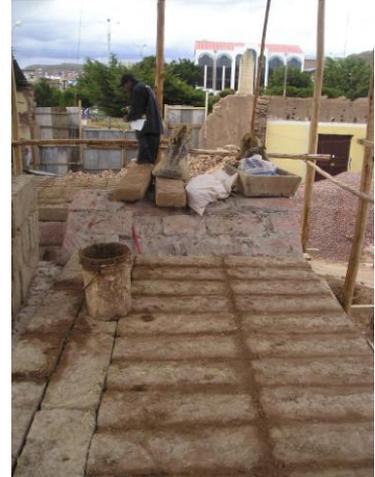
**Fotog. 136 :** La restitución de los muros de adobe en la torre, se efectuó en base al diseño de 02 hiladas secuenciales, las que no presentan continuidad en las juntas.

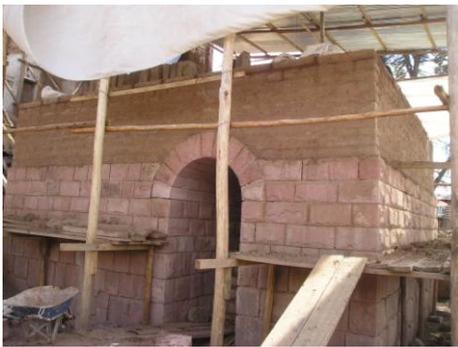
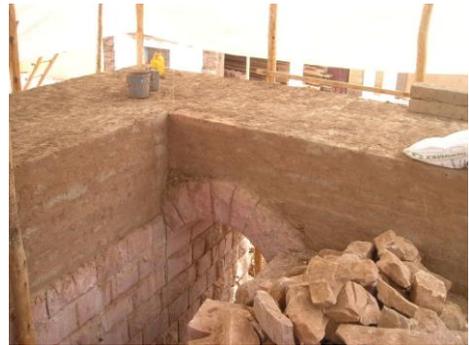
**Fotog. 137 y 138 :** Vista frontal de la torre, se visualiza restitución de muros de adobe cuya inclinación piramidal al exterior es de 3% y al interior del 1 %.

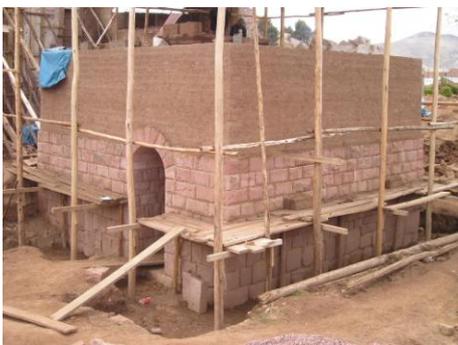
**Fotog. 139 :** Vista general de torre y proceso de restitución de muros de adobe.

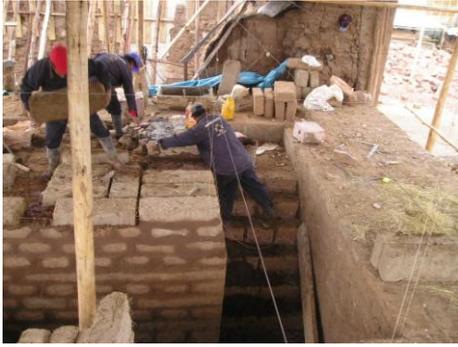
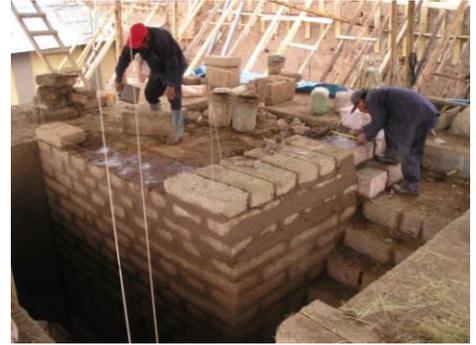
**Fotog. 140 y 141 :** Proceso de restitución de muro de apoyo al interior de torre.

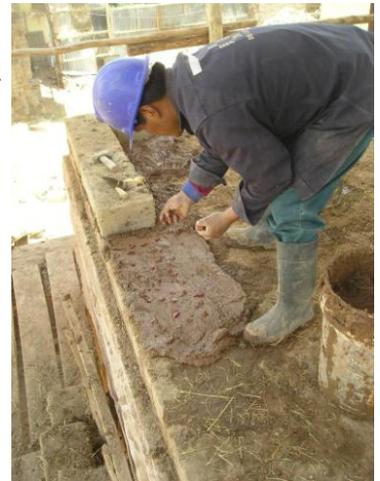
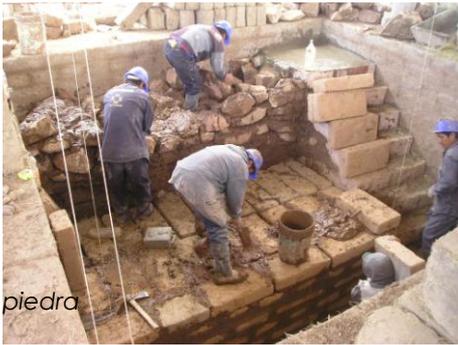
piedra  
soporte

**Fotog. 142 :** Vista del mortero de barro, sobre el que se coloca de forma diseminada piedra chancada de  $\frac{3}{4}$ " para mayor adherencia entre la hilada superior y la inferior.

**Fotog. 143 :** Proceso de restitución de muro de con mortero de barro, como base de de las escaleras en los tramos de piedra.

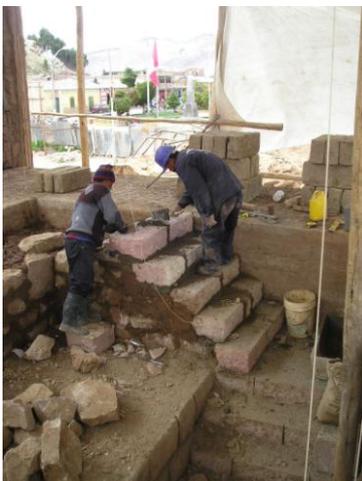
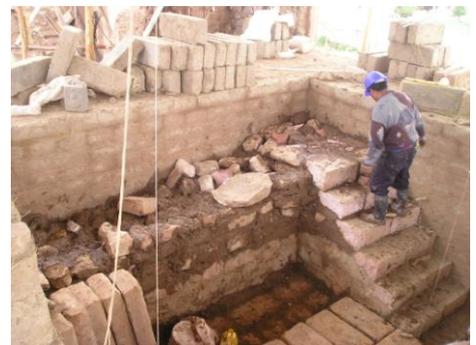
**Fotog. 144 y 145 :** Proceso de escaleras de piedra en su segundo tramo, A=1.00 m.

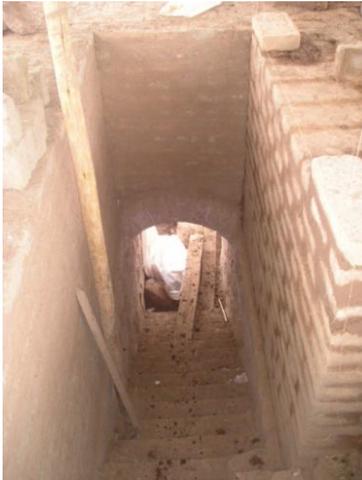
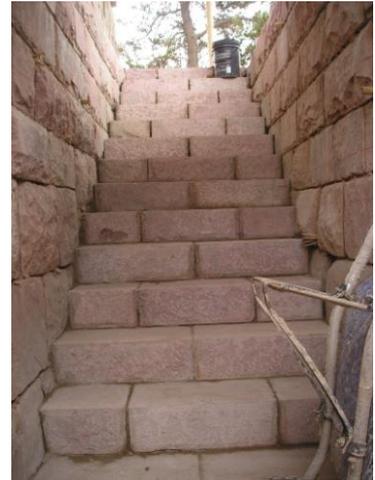
**Fotog. 146 y 147** : Vista del primer tramo de escaleras de acceso a torre restituído, por el Interior y desde el exterior.

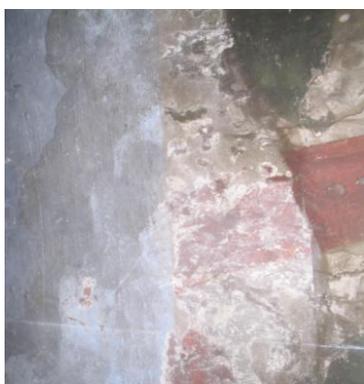
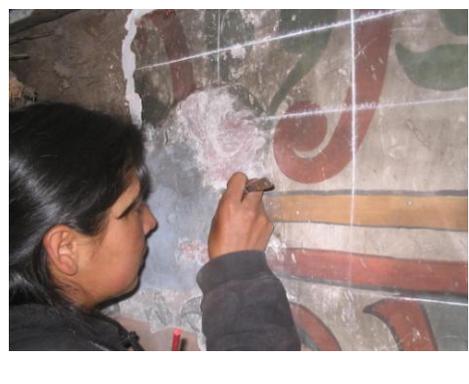
**Fotog. 152 y 153 :** Labores de liberación de yeso sobre pintura mural, sector muro interior absidal.

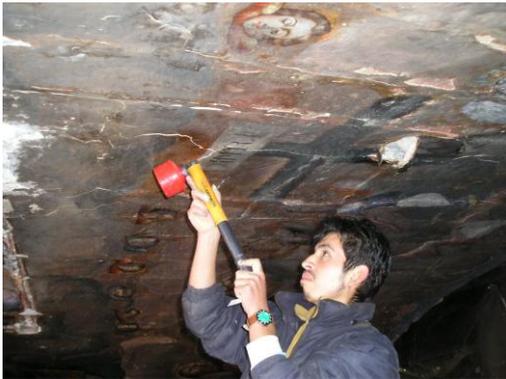
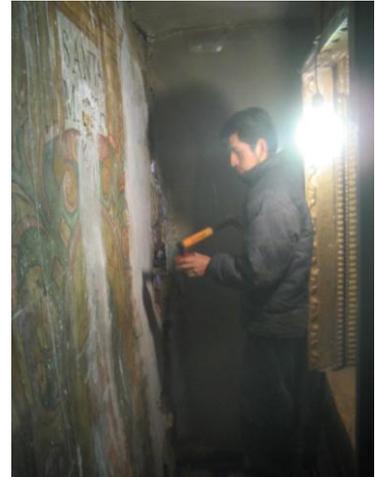
**Fotog. 154 y 155 :** Limpieza superficial utilizando un soplete de aire para eliminar desechos adheridos sobre capa pictórica, intrados del arco carpanel del sotocoro y muro posterior (detrás del retablo) de la Capilla de las Animas.

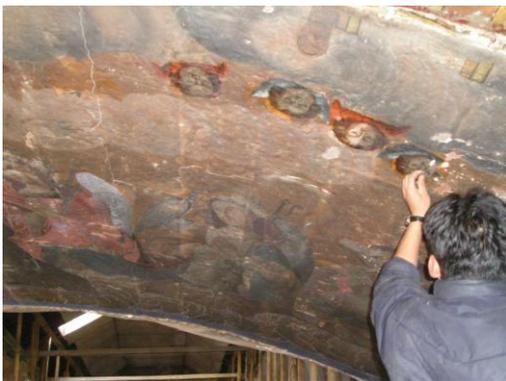
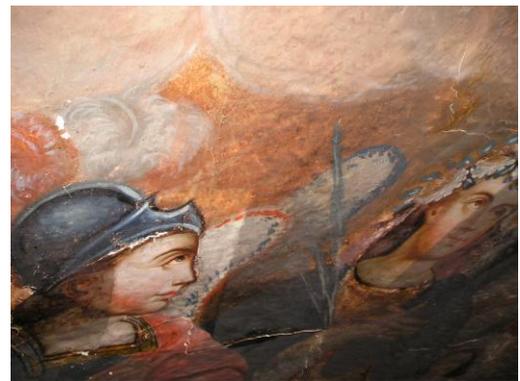
**Fotog. 156 y 157 :** Se observa resultado de labores de limpieza profunda de superficie pictórica en el intrados del arco carpanel del sotocoro, se eliminó capa de humo acumulado.
