## **INFORME FINAL DE AVANCE DE EJECUCION DE OBRA 2006**

**OBRA : RESTAURACION Y PUESTA EN VALOR DEL  
TEMPLO DE NUESTRA SRA. DE LA ASUNCION**

**AZANGARO - PUNO**

**INFORME FINAL DE EJECUCION DE OBRA**

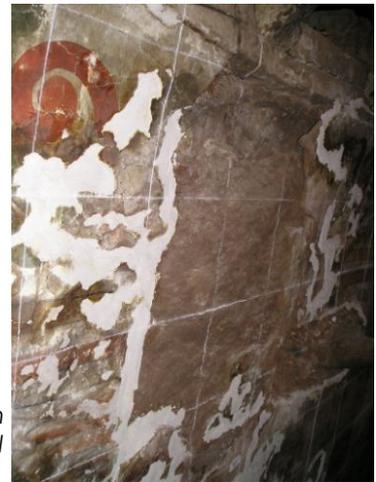
**Fotog. 162 :** *Intervención en tramo de intrados*

del arco carpanel.  
se  
consolidación.

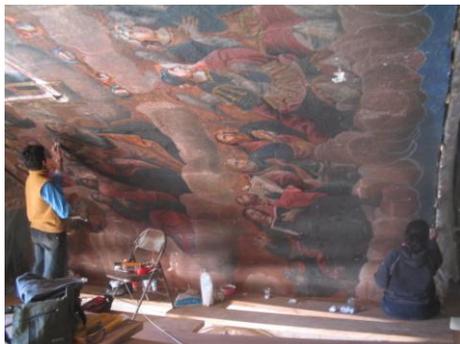
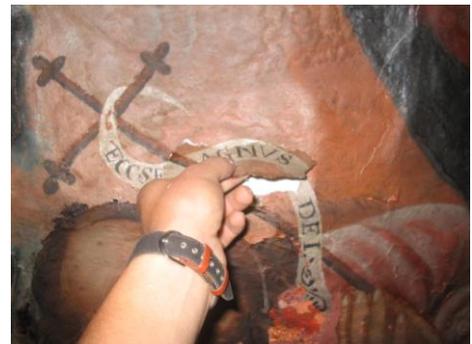
**Fotog. 163 :** *Fragmentos de pintura mural en*

proceso de desprendimiento, que  
retira para proceso de

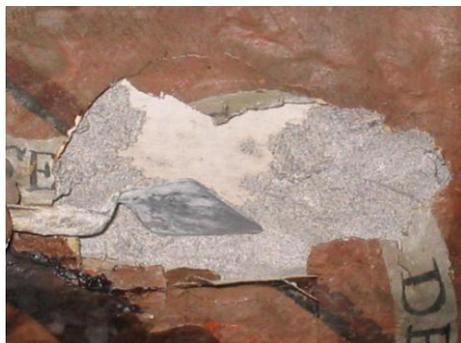
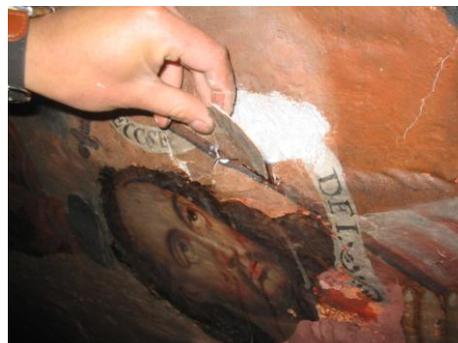
**Fotog. 164 y 165 :** Primera vista se observa consolidación de soporte de capa pictórica en base  
mezcla de arena-cal y movilith; una vez aplicado se restituyen los fragmentos.

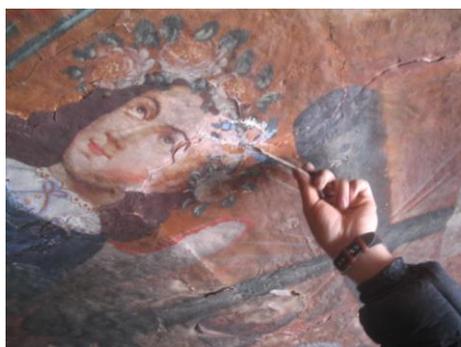
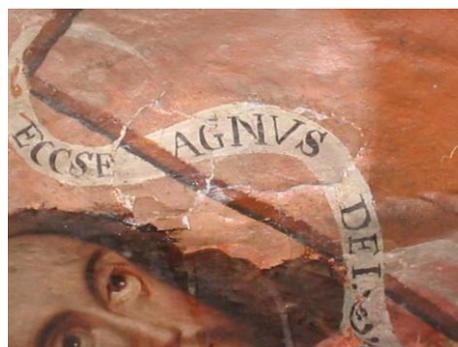
**Fotog. 166 y 167 :** Proceso de intervención en pequeñas áreas con desprendimiento de fragmentos pictóricos en el intrados del arco carpanel del sotocoro.

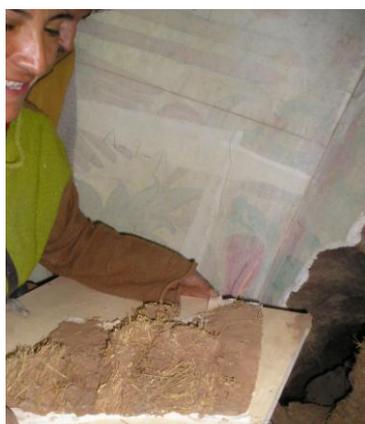
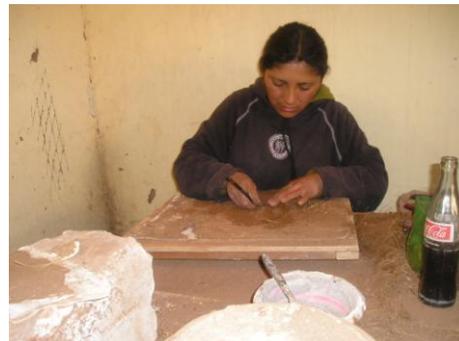
**Fotog. 172, 173 y 174 :** Una vez extraído los fragmentos de pintura mural con terrones de embarre adheridos, se procede al desbastado y liberación de dicho soporte primigenio.

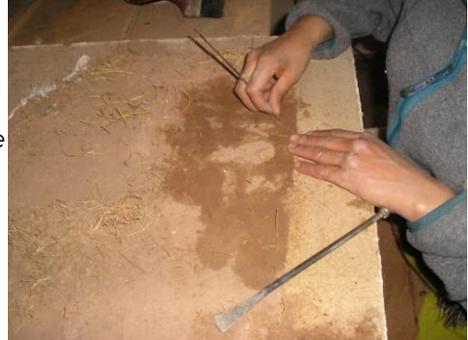
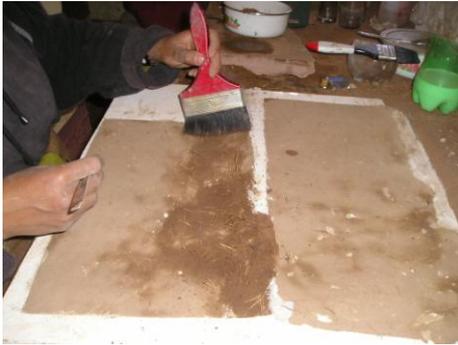
**Fotog. 175 :** Una vez desbastado los fragmentos, se procede a la consolidación de la fina capa de tierra con una base de mowilith.

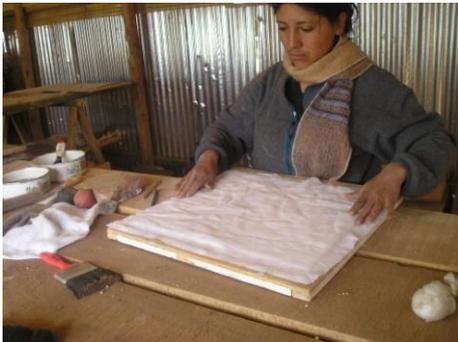
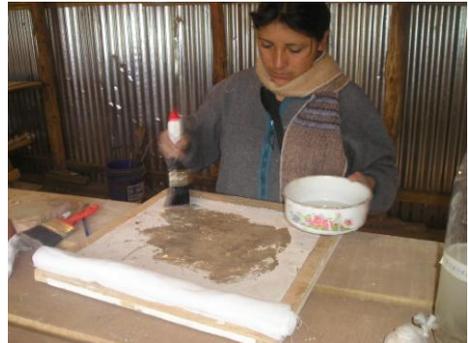
**Fotog. 176 y 177 :** proceso de adhesión de gasa como primer nuevo soporte sobre capa Fragmento, se adhiere con aplicación de una mezcla de mowilith al 3 %.

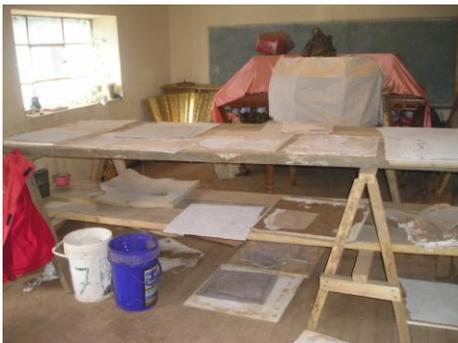
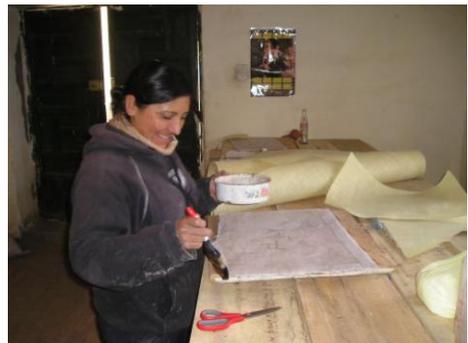
**Fotog. 178 :** Taller de restauración donde se intervienen fragmentos desmontados de pintura mural.

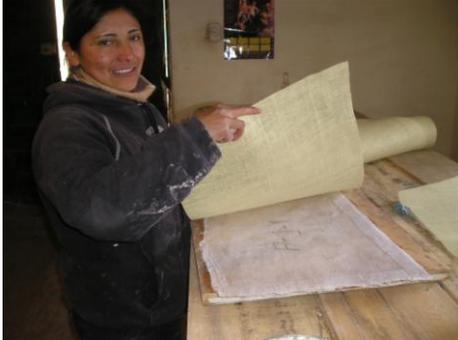
**Fotog. 179 :** Una vez que secado el primer soporte en gasa, se aplica una capa de mezcla de mowilith.

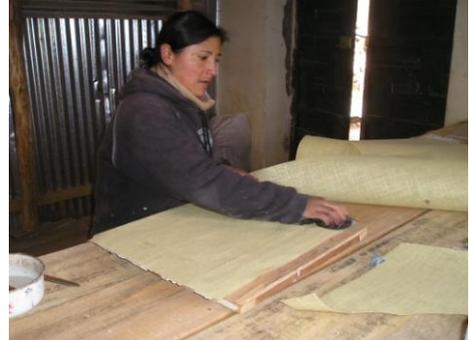
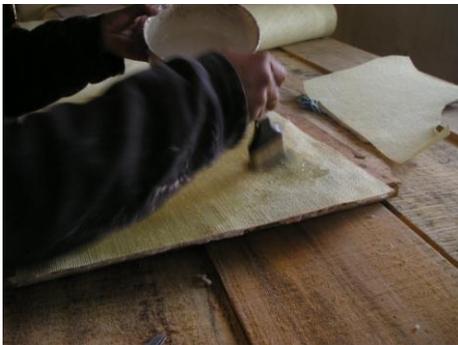
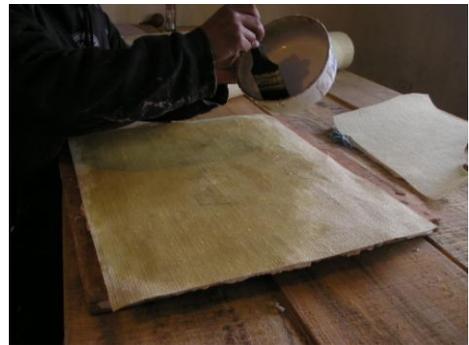
**Fotog. 180-183 :** Proceso de aplicación de yute como segundo nuevo soporte, sobre mowilith y posteriormente la aplicación una ultima capa del mismo.

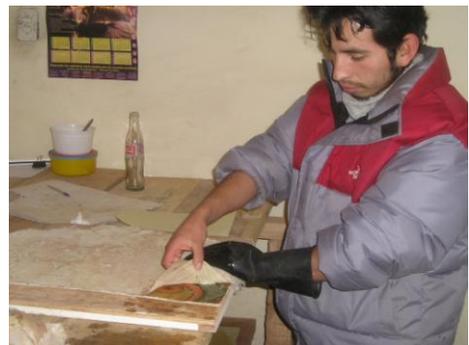
**Fotog. 184 y 185 :** Aplicación de huaype humedecido en agua caliente sobre el velado aplicado desmontaje de los fragmentos, proceso de develado.

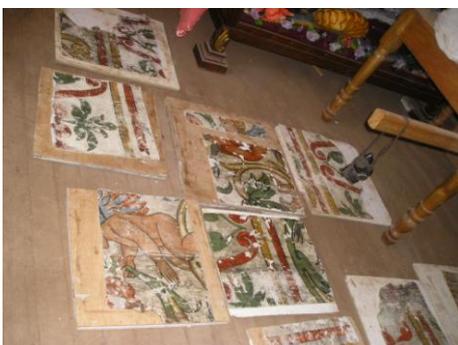
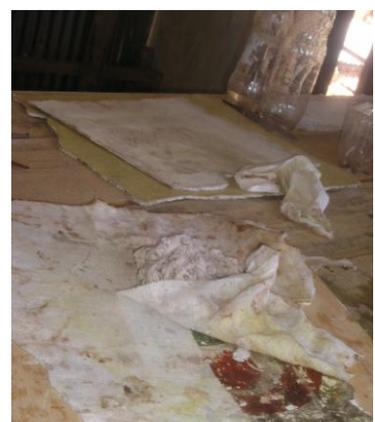
**Fotog. 186 y 187 :** Proceso de develado de la primera capa de gasa adherida sobre la capa pictórica.

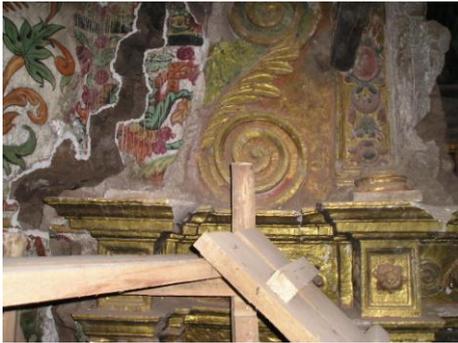
**Fotog. 188 :** Vista de la coronación del Retablo primigenio previo a su desmontaje.

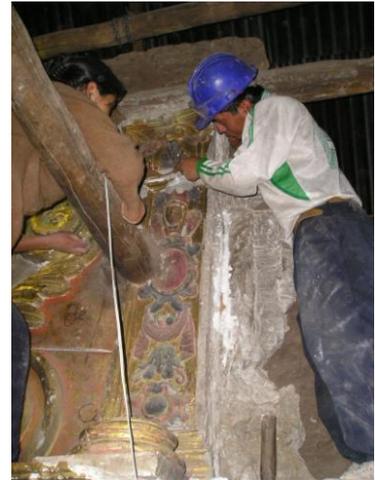
**Fotog. 189 :** Proceso de desmontaje de piezas de Pilastras de coronación.

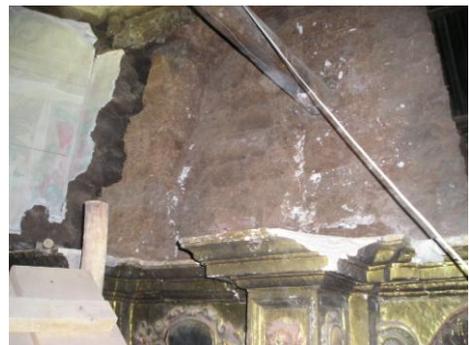
**Fotog. 190 y 191 :** Proceso de desmontaje de piezas que conforman la coronación del Retablo en mampostería en yeso, sobre la calle izquierda.

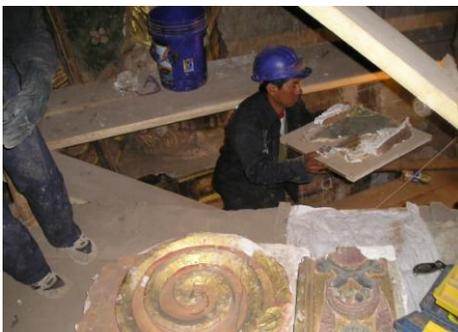
**Fotog. 192 :** Piezas y fragmentos ya desmontados y codificados para su traslado.

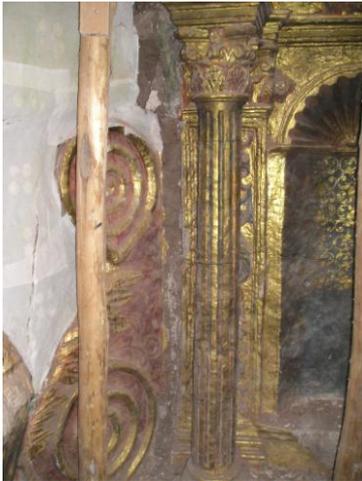
**Fotog. 193:** Vista del segundo cuerpo del Retablo en mampostería en yeso previo a su desmontaje.

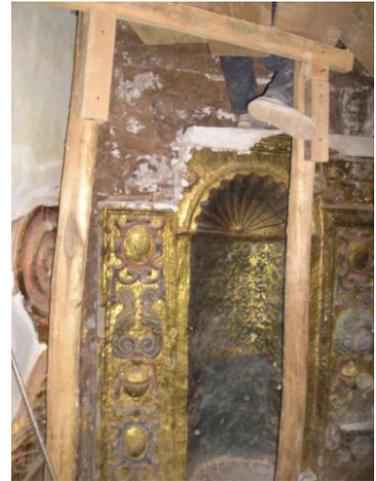
**Fotog. 194 :** Vista del segundo cuerpo ya desmontado, se observa de pilar adyacente a hornacina.

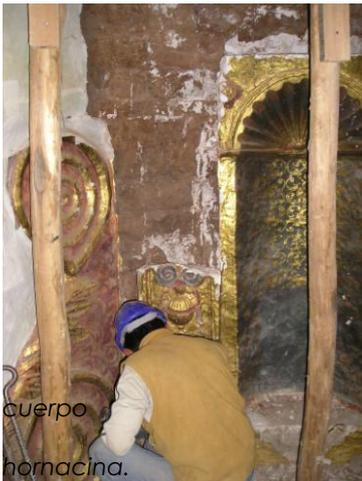
**Fotog. 195 y 196 :** Proceso de desmontaje del segundo cuerpo del Retablo en mampostería en yeso; pilar y hornacina.

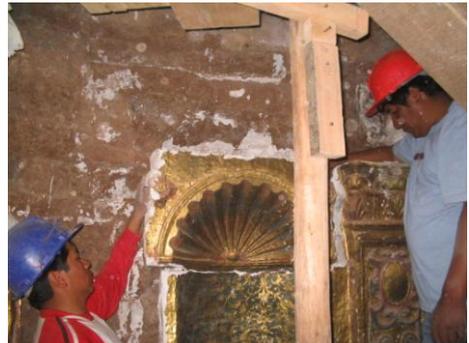
**Fotog. 197 :** Hornacina ya desmontada del segundo cuerpo del retablo de yeso, que es trasladado por personal obrero al taller.

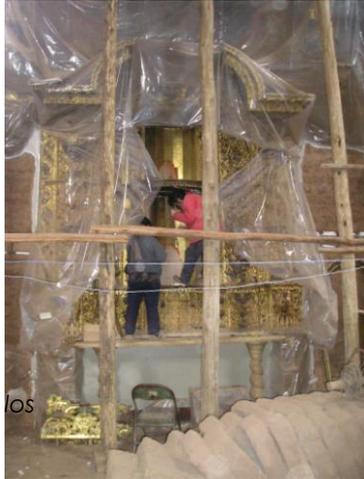
**Fotog. 198** : Proceso de desmontaje de piezas de uno de los retablos menores ubicado en muro longitudinal de la Nave, desmontado para poner en las hornacina decoradas detrás de estas.

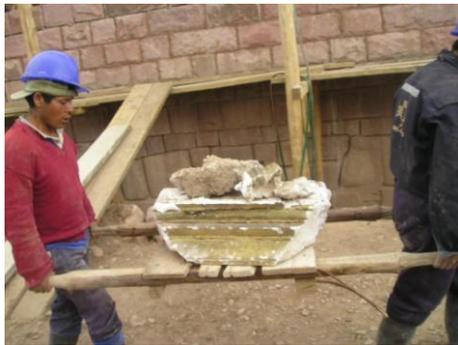
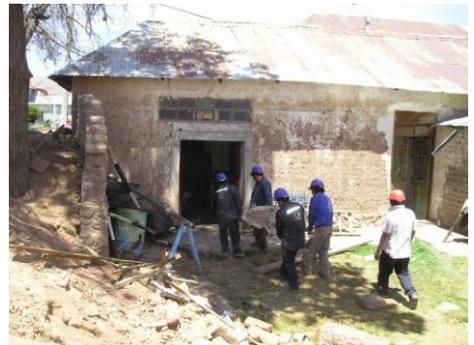
**Fotog. 199 y 200** : Traslado de las diversas piezas desmontadas del Retablo en mampostería de yeso, trasladados al taller para su resguardo y posterior tratamiento.

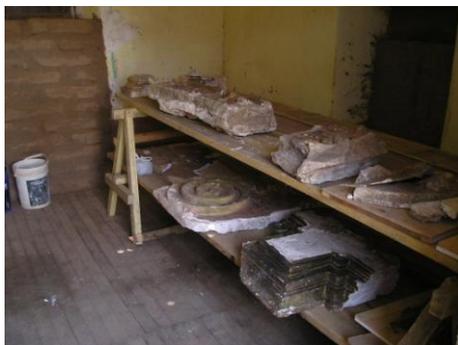
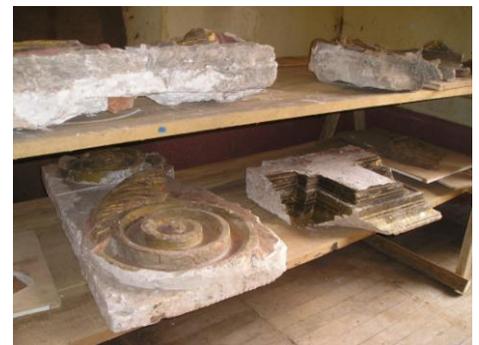
**Fotog. 201 y 202** : Colocación de piezas y fragmentos de Retablo en mampostería de yeso sobre mesas de trabajo en taller.
