**INSTITUTO NACIONAL DE CULTURA  
DEPARTAMENTAL CUSCO**

**OBRA RESTAURACION Y PUESTA EN VALOR  
DEL M.H.A. "TEMPLO SANTIAGO APOSTOL DE  
URCOS"**

**INFORME ANUAL DE PRELIQUIDACION 2007**

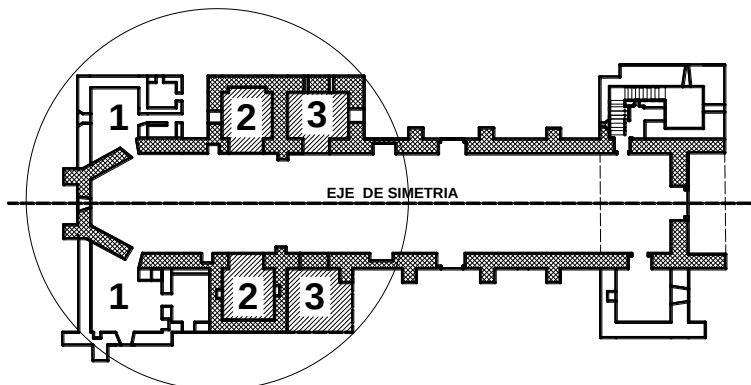
Es necesario considerar además el valor histórico y artístico del monumento en lo que vendría conformar la pintura mural existente por ser parte del conjunto arquitectónico que se evidencia en ambientes de sacristía, antisacristía, baptisterio, capilla corazón de Jesús y en sectores aislados de la nave principal. Los tres primeros ambientes cuentan con rico legado en pintura mural (1)

conformados por figuras de flores a manera de friso inferior y coronando los vanos existentes y el cuarto con evidencia de existencia de pintura mural la que se caracteriza por presentar volumen en su iconografía de querubines la misma que esta ubicada en el astial de muro paralelo a muro del evangelio (2).

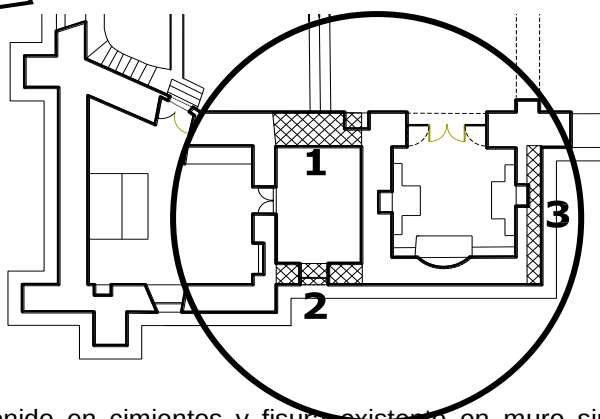
El muro marcado del área abierta sector lado evangelio hacia el exterior

(1) Se tiene la presencia de fisura la misma que ha sido intervenida habiendo completado el presente año el trabajo en este sector, así mismo el muro marcado (2) en el croquis tiene los techos completamente deteriorados no teniendo el ancho mínimo de aleros para protección de este muro, para el presente año se ha trabajado los techos de protección considerando aleros de protección, así mismo el muro (3) ha sido intervenido en cimientos y fisura existente en muro sin embargo para la intervención en el presente año se ha verificado la presencia de calzadura a manera de muro adosado no existiendo traba entre el núcleo y el sector exterior provocando incluso movimiento de fácil desplome hacia el exterior elemento que no fue perceptible porque tenia un aproximado de 25 centímetros con la apariencia hacia el exterior de un buen estado de conservación.

Igualmente se ha restituido la cobertura de teja colonial ya que el material requerido el 2006 recién llegó en febrero del 2007, en este caso las tejas con las que contaba este ambiente eran las estándar sobre estructura de madera en malas condiciones el encarrizado se encontraba en estado de putrefacción, así mismo hacia el interior del ambiente se ha encontrado pintura mural sobre el arco de ingreso a capilla debiendo poner en valor la pintura mural encontrada, este ambiente tenía un cielo raso a manera de tumbadillo cuyo estado de deterioro se evidenció una vez realizado la exploración en este sector.

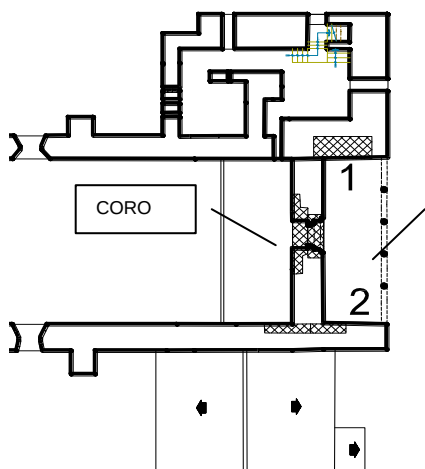
Capilla abierta y coro: se realizaron las respectivas exploraciones previas no encontrando pintura mural hacia la capilla abierta sin embargo se ha encontrado pocas evidencias de pintura mural hacia el interior de coro, lado evangelio, así como en el oculo hacia la parte superior del mismo siendo este en un 30% y en estado de deterioro grave, debiendo primero trabajar en estos sectores los especialistas en el área de pintura mural.

En muros se tiene que los sectores achurados se encuentran en mal estado de conservación donde el sector (1) señalado en el croquis muestra hacia el interior la pérdida completa de los elementos que componen el muro (adobes) producto de la presencia de humedad por filtración en encuentro de muros, así

también existe fisura hacia la parte baja del oculo la misma que se encuentra de forma transversal y se aprecia en ambas caras de los muros, así mismo hacia la parte inferior a los laterales de vano de ingreso a capilla abierta los muros se encuentran deteriorados con presencia de pequeñas fisuras hacia el interior, en el encuentro de muros no existe traba

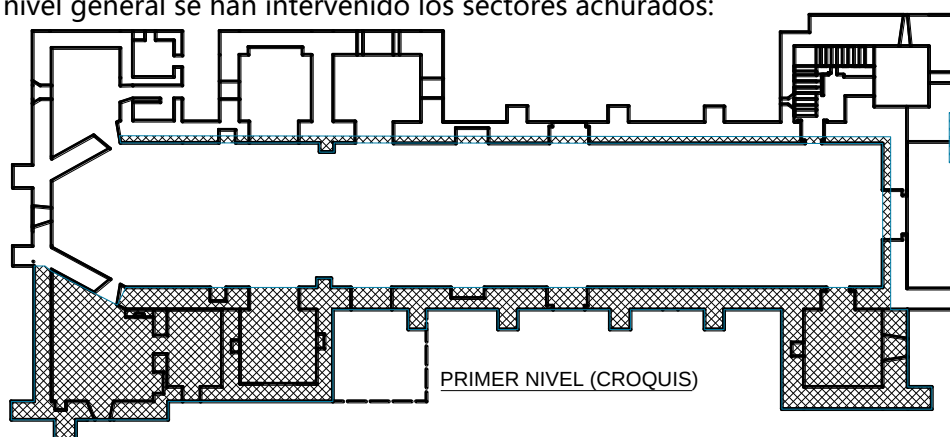
Una vez realizada el análisis correspondiente se tiene el siguiente avance en obra a nivel general se han intervenido los sectores achurados:

En general el sector achurado es el sector intervenido el cual sera descrito por ambiente en los siguientes croquis
