INSTITUTO NACIONAL DE CULTURA CUSCO
DIRECCIÓN DE CONSERVACIÓN DEL PATRIMONIO CULTURAL INMUEBLE
SUB DIRECCION DE OBRAS

INFORME ANUAL DE OBRA Y PRE LIQUIDACION DE OBRA - 2007

OBRA: RESTAURACIÓN Y PUESTA EN VALOR DEL MONUMENTO HISTORICO ARTISTICO “TEMPLO SANTISIMA TRINIDAD DE MISCA”

Cusco, Enero del 2008

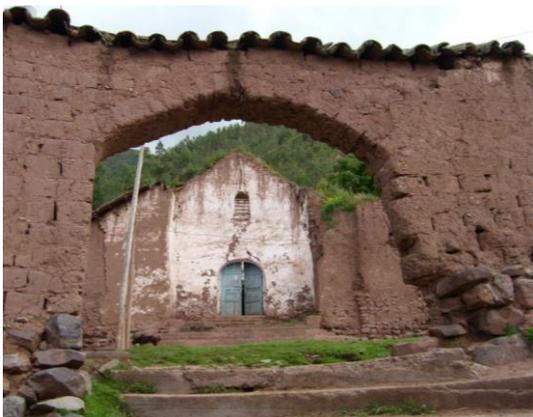
Así mismo El acceso a esta plaza se da mediante dos arcos ubicados en los extremos o ingresos a la plaza, uno de los cuales se encuentra derruido.

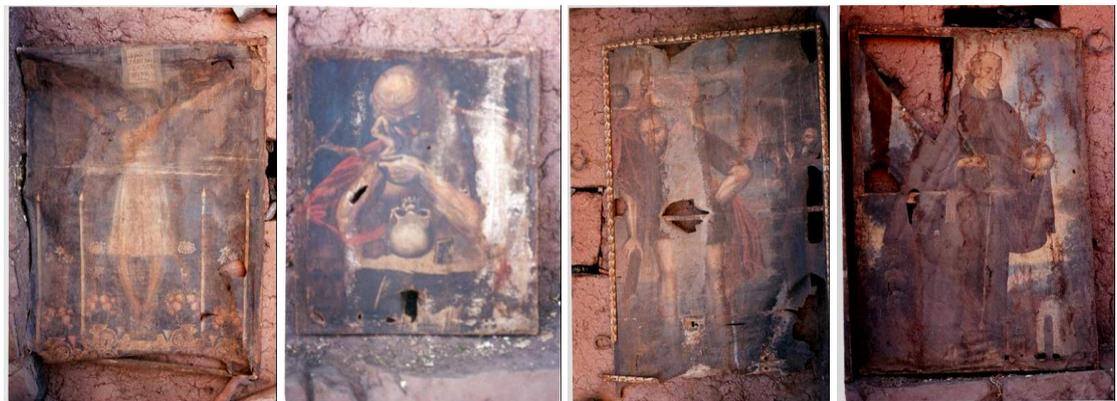
El frontal de tela de estilo barroco, que observamos en la fotografía adjunta, es también una muestra de la antigüedad de esta capilla y de la urgencia de su restauración, por la posible pérdida de dichos bienes, que en la fecha se hallan en custodia en la vivienda del

responsable de dicho recinto religioso, como otras obras de arte, que se hallan en muy mal estado de conservación, con fisuras

Craqueladuras, pérdida de color y del mismo material que sostiene las pinturas; algunas de ellas: Sr. de los Temblores, San Jerónimo, San Cristóbal y San Pedro de Alcántara.

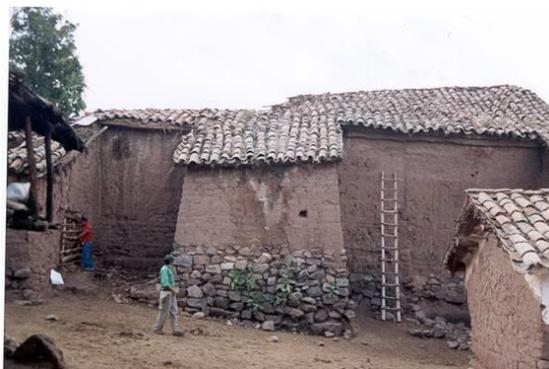
Sin duda alguna, la Capilla de Miska, fue objeto de diferentes intervenciones durante todo el tiempo de su existencia, pudiendo apreciarse aún algunos elementos que evidencian su antigüedad como las adarajas, elementos que sobre salen de los muros generalmente en forma escalonada invertida, pudiendo ser lisas a manera de dinteles o dentadas con posición de adobes, con un ángulo de 45° a 30°; constituyendo los más antiguos de adobe, como se muestran en dicha capilla. En la fotografía que se observa a continuación es notable la existencia de adarajas, que están siendo interrumpidas por un contrafuerte, obviamente añadido en tiempo posterior.

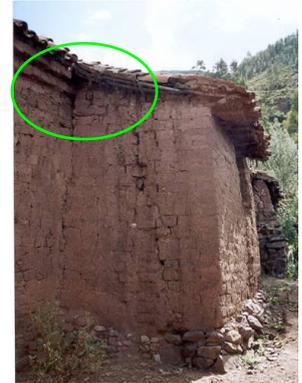
Es notable la existencia de otro contrafuerte, que si bien no fue añadido en forma posterior, es apreciable el incremento de material en él, generando su engrosamiento, mostrándose desproporcionado en relación al conjunto religioso. Precisamente el contrafuerte que se muestra en la primera fotografía de dichos componentes, según información de los pobladores de la zona, habría sido restituido el año de 1988. Por otro lado como se menciona en el Proyecto integral de restauración de esta capilla, habrían sido construidos asimismo muros de piedra y adobe en algunos sectores exteriores del templo, principalmente en los muros de la epístola y testero.

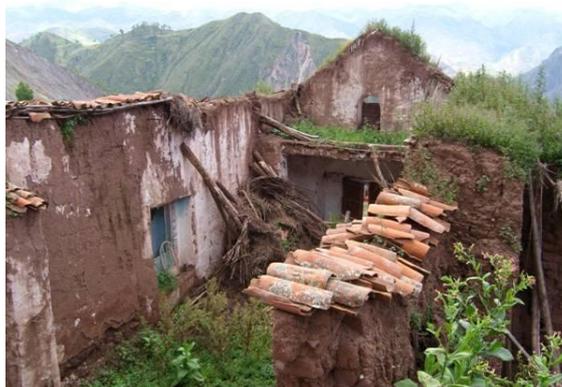
El año 2007, se ha realizado nuevamente otra visita a Miska, con el propósito de formular el Proyecto Integral de Restauración de su capilla, habiendo apreciado con mucho pesar que actualmente ya no cuenta con cubierta, el piso tanto a nivel del presbiterio, nave y coro se encuentran cubiertos de pasto y el más dañado resulta la sacristía, en el que han colapsado sus muros, quedando segmentos de un metro y más de altura y algunos se encuentran sólo en sobrecimientos.

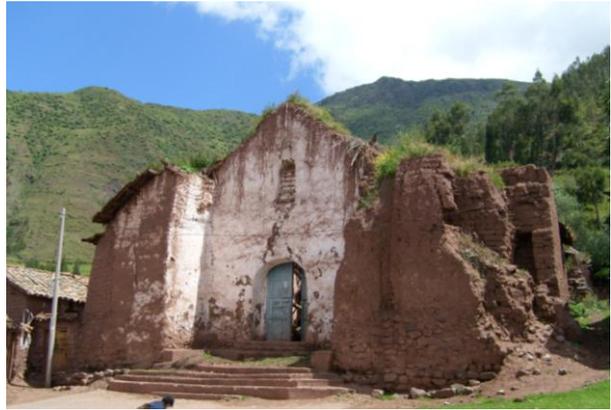
El estado de conservación del Templo de Misca es ruinoso, habiendo sufrido el colapso total de sus techos, ocasionando así deterioros en los muros. Sus paredes y muros, muestran fuerte humedad, presentando masas y/o bloques de adobe a manera de contrafuertes que hacen que la humedad sea mayor. Asimismo, existen colmatación de material de escombros y depósitos de los mismos tanto en la parte interior como en la parte exterior.

En cuanto a los pisos interiores, se observa que estos están cubiertos por los escombros del techo, además de la maleza que a crecido por presencia e la humedad lo que ha cubierto y no permite observar el piso.

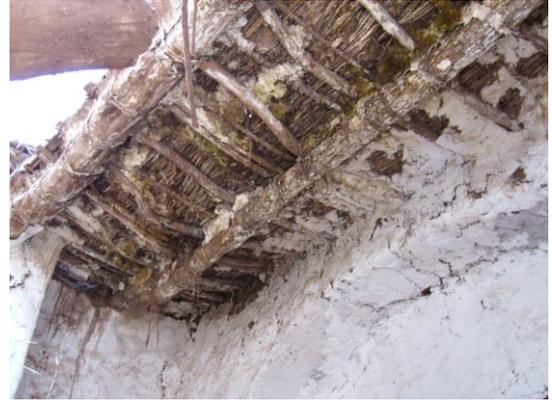
Interiormente el sotacoro, tiene el cielo raso de empastado con mortero de barro cubierto con el encalado y en grave estado de deterioro, a punto de desplomarse por estar a la intemperie y absorber la humedad lo que provoca el proceso de putrefacción de los materiales.

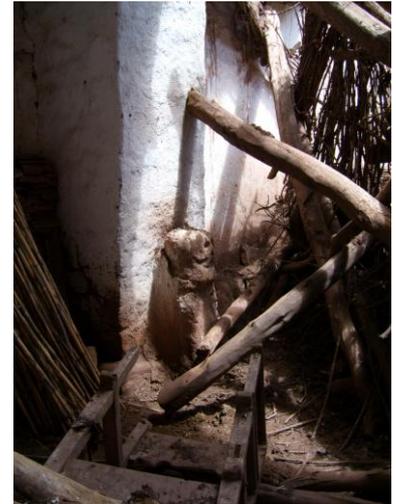
El piso del sotacoro es de ladrillo pastelero que se encuentra soterrado por desmorte y en mal estado de conservación, evidencia piezas faltantes y fisuradas por el peso de los materiales que se soporta sobre él, también estas piezas están saturadas de humedad lo que provoca la fragilidad de sus unidades y la pérdida del mortero de cohesión en sus juntas mostrando una lesión física sobre todo de humedad.

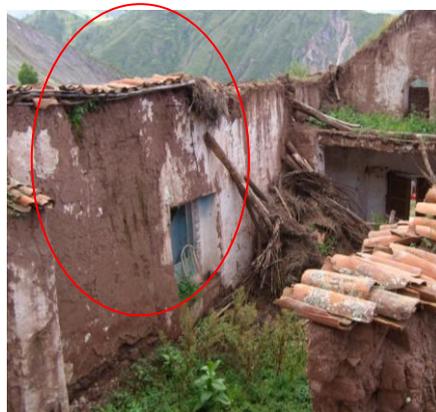
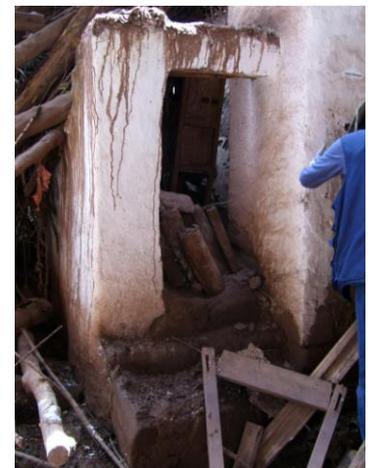
También el altar menor tipo nicho el cual remata con dos columnas salomónicas de madera adosadas, el muro lateral hacia la izquierda se halla tapiado un ancho aprox.

de 0.80 esta tapia se ha realizado debido a que el dintel de dicho altar es muy corto, por lo que peligraba la estructura del muro, esta tapia o añadido posiblemente se realizo junto con el primer cambio del techo.

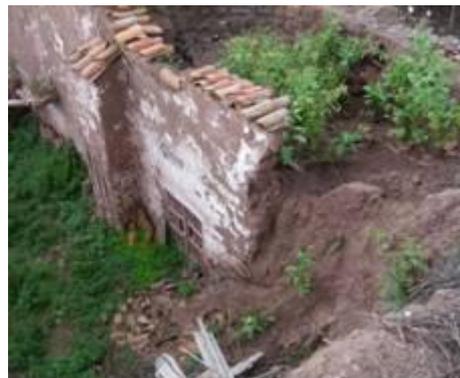
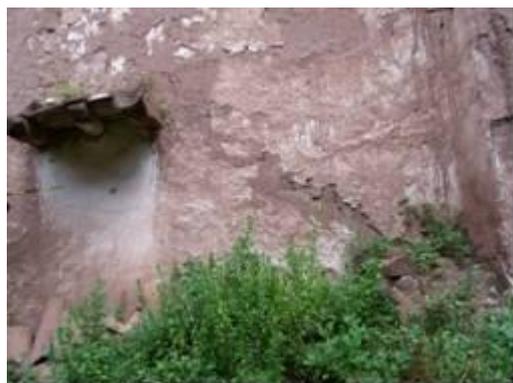
Hacia el muro del evangelio: en el tramo de la sacristía y presbiterio el muro ha colapsado quedando solo 2.00 a 3.00mt de altura de este debido a la falla estructural de la cimentación por acumulación de humedad y también ha que ha sido el primer sector donde el techo ha colapsado lo que ha provocado humedad en los muros.

El altar de adobe con su arco de medio punto por estar a la intemperie están en proceso de degradación, también Púlpito a sufrido la pérdida de la escalera de madera y su balaustrada madera los primeros pasos de esta escalera son de piedra y adobe en

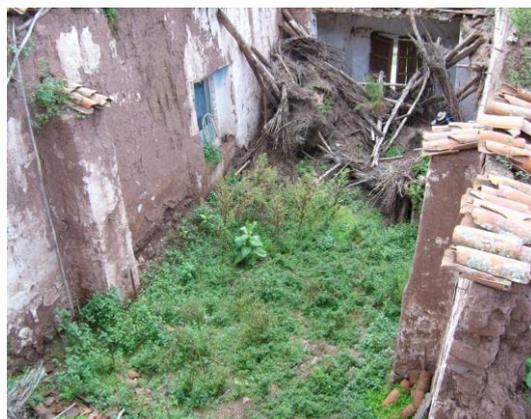
PISOS: el piso de la nave es de ladrillo pastelero se encuentra en muy mal estado de conservación este piso se encuentra soterrado por el desmonte y la vegetación que ha invadido este espacio, por lo que no se puede observar el estado de conservación preciso pero se nota por sectores la perdida de algunos elementos y fractura así como ladrillo saturados de humedad. Se tiene un peldaño de piedra que diferencia la nave del presbiterio el cual esta desnivelado y algunas de sus piezas líticas fracturadas.

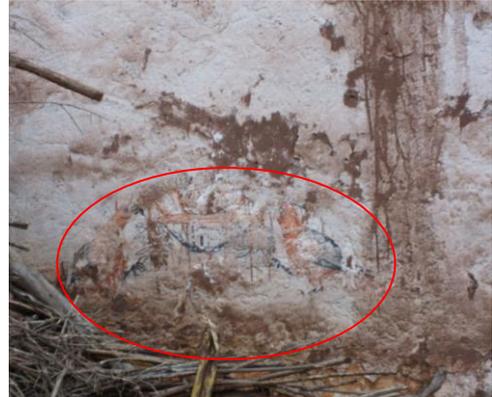
Estos son empastados con embarre, y se encuentra en muy mal estado de conservación debido a que presentan carquelamiento por sectores causado por que el trabajo original no tiene buena factura, este embarre está cubierto por un encalado el cual ha sido cubierto por una lechada de yeso que está acelerando el craquelamiento y desprendimiento del encalado original.

Hacia el muro de la epístola se ubica sobre el encalado original una iconografía compuesta unos pajaritos adornados con de líneas de color rojo y negro con pigmentos naturales los que están expuestos a la intemperie provocando la pérdida de sus fragmentos, se conoce por manifestación de la población que el templo contaba con un zócalo pintado el cual sería necesario explorar con las técnicas debidas.

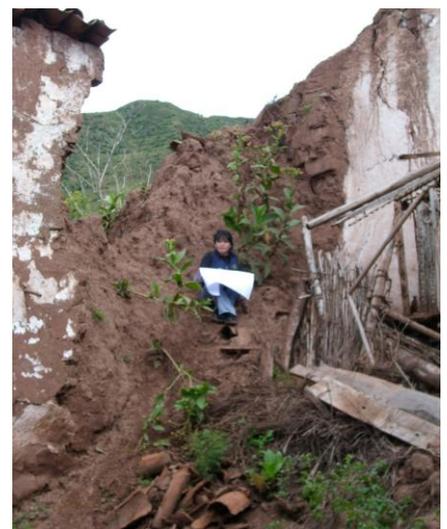
-Hacia el muro Testero: en este sector los cimientos y sobrecimientos presentan absorción de humedad por la que estos se encuentran soterrados por un talud del deslizamiento natural del cerro hacia el exterior.

- Hacia el muro del Evangelio: en este sector el nivel de piso exterior es más bajo que el interior y la presencia de un corral que ha provocado el acumulación de humedad de las aguas pluviales en ese sector provocando por lo tanto el hundimiento o falla de la estructura de cimentación y sobrecimiento y a su vez del muro.

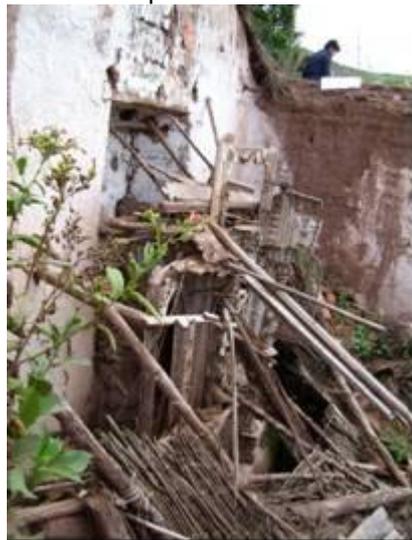
- Hacia el muro del evangelio ha colapsado casi en su integridad debido a la presencia de humedad en su cimentación, además a la humedad del muro por el colapsamiento del techo.

- El muro de la epístola tiene un ancho de 1.60mt. En el encuentro con el muro de pies muestra una grieta y fisuramiento a una altura sobre el tercio superior.

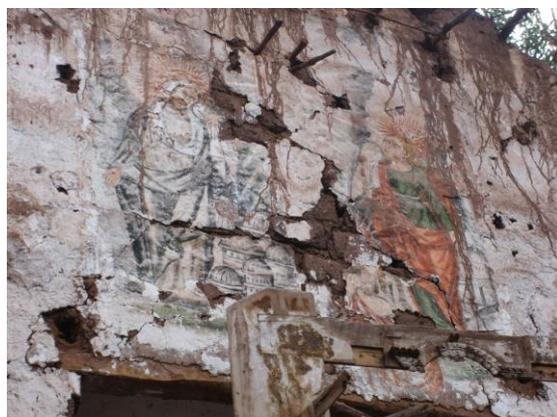
El revestimiento como todo el templo es de embarre y también se encuentra en mal estado de conservación por los mismos problemas, tecnología mal usada y humedad constante lo que produce el desprendimiento del mortero.

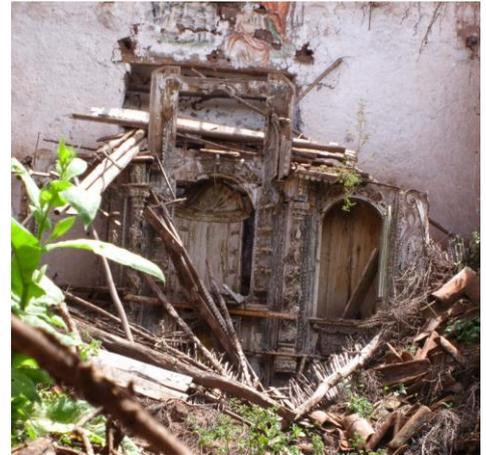
El piso del presbiterio es de tierra, todo está cubierto de escombros pero según informe Arqueológico se tiene piso de ladrillo pastelero en la nave por lo que se podría deducir que también existiría del mismo piso en el presbiterio.

El retablo mayor está constituido por un cuerpo y tres calles de madera aliso y corriente el cual se encuentra a la intemperie, motivo por el cual se ha producido el deterioro total de la madera presentando craquelamientos, humedad, putrefacción de sus elementos decorativos y la exfoliación de la pintura, además también por falta de protección adecuada y falta de interés de la población.

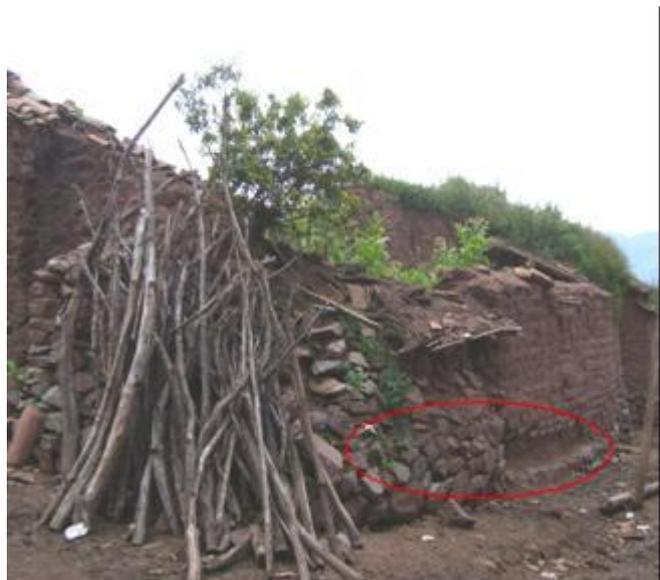
Está construido sobre cimientos de piedra con mortero de barro al igual que los sobrecimientos, los que se encuentran descohesionados con el paso

del tiempo y la poca consistencia del mortero, la pérdida del mismo lo que ha provocado la erosión de sus piezas líticas hacia el exterior.

Debido entre otras cosas a la sobrecarga de los muros, en este sector por la topografía de la zona y la presencia de un corral aledaño que produce el acumulamiento de aguas en el subsuelo y la humedad constante lo que Ha producido la falla estructural de la cimentación

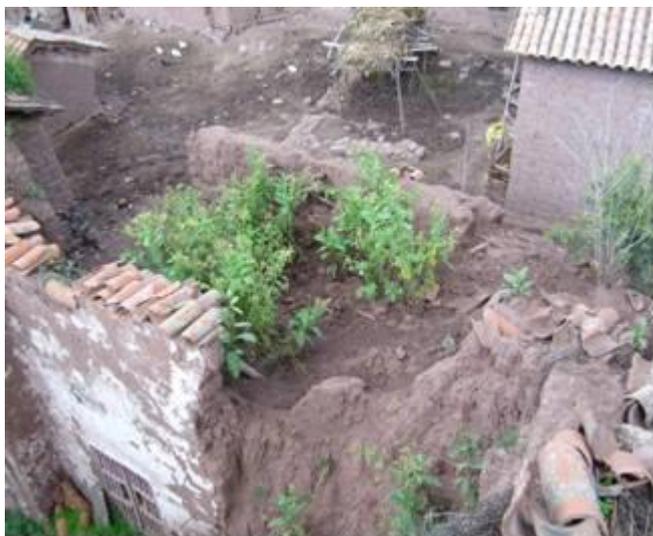
Son de compostura de adobe, tiene un ancho de 0.90cmt. Los muros han colapsado casi en su integridad quedando aprox. 1.20 a 1.50mt. de altura de los muros. Los factores que han conllevado a este colapsamiento son varios como la presencia de humedad en su cimentación lo que ha producido un falla estructural, además a la humedad del muro por el colapsamiento total de la estructura del techo no quedando ningún vestigio.

Este colapsamiento de debió al mal uso del sistema constructivo ya que esta estructura solo estaba realizada por pares apoyados al muro del evangelio y la distancia bastante larga a provocado el pandeo y posterior desplome y también la presencia de un corral aledaño a esta estructura que provoca constante humedad.

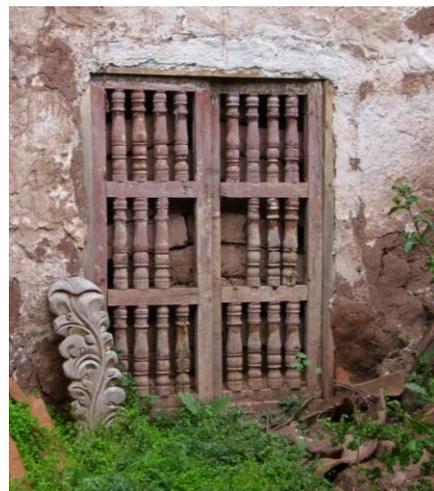
Cuenta con una puerta de madera torneada de dos hojas cada una de tres cuerpos, tipo cancela el cual se encuentra tapiado este vano se encuentra a la intemperie produciendo el deterioro total de la madera y el craquelamiento y la exfoliación de la pintura, así mismo se

observa la pérdida de dos piezas torneadas de madera en el cuerpo central de cada una de las hojas.

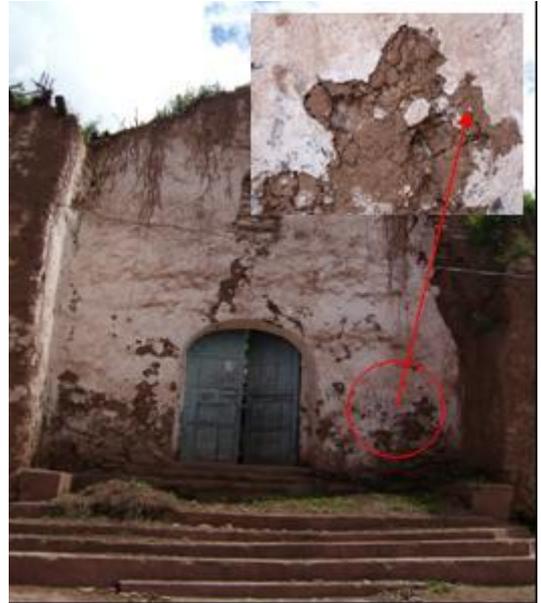
Esto debido a que posiblemente en la etapa de refacción que tuvo en 1955 se realizó un nuevo embarre en la fachada por lo que se encuentra evidencia de dos embarres, la confección de estos trabajos no cuenta con una adecuada utilización de los materiales por lo que se está produciendo el desprendimiento, craquelamiento del mismo así también por la presencia de humedad y la intemperie en los muros

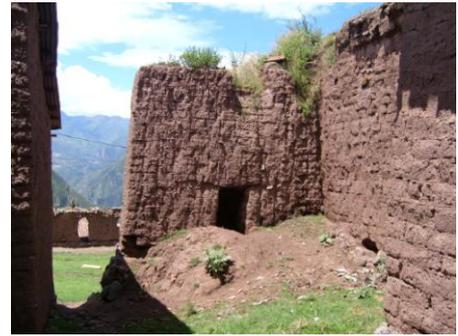
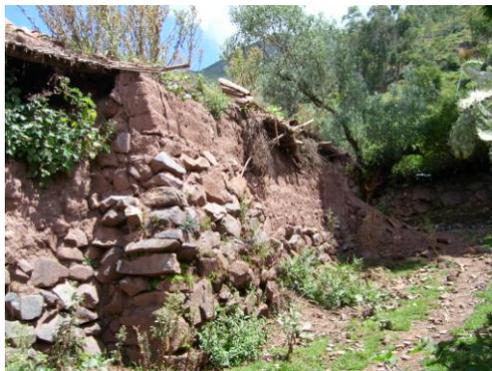
Cimientos y sobrecimientos de piedra con mortero de barro, los mismos que se han ido descohesionando con el paso del tiempo por la poca consistencia del mortero y la pérdida del mismo. Los sobrecimientos han tenido en su etapa de construcción las mismas características que los sobrecimientos, pero en el transcurso de los años los emboquillados fueron desapareciendo por su resistencia limitada en el mortero y por estar expuestos han sido deteriorados por estar a la intemperie, lo que ha producido la erosión de sus piezas líticas especialmente en el sector ubicado entre el primer y el segundo contrafuerte.

Hacia el sector del presbiterio ubicada en el segundo contrafuerte hacia el final del muro donde los sobrecimientos se encuentran soterrados por un talud de tierra provenientes del deslizamiento del cerro lo que ha provocado la absorción de humedad constante en los cimientos y sobrecimientos, provocando problemas al interior del templo.

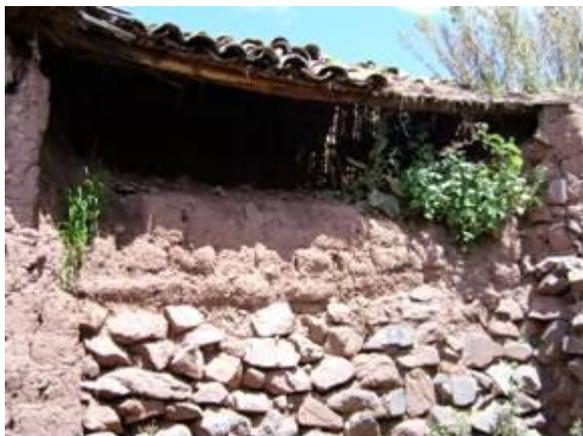
el problema ha contribuido al desplome del muro ya que este nuevo muro con su propio peso ha contribuido aun más a la pérdida de la estática estructural del muro por el empuje que este imprime sobre el muro original.

Así también en la cabecera del muro en toda la longitud se observa la capilaridad de humedad por lo que ha

Producido el crecimiento de la vegetación, por lo tanto la masificación de las unidades de adobe, esto ha provocado la pérdida de las adarajas por sectores.

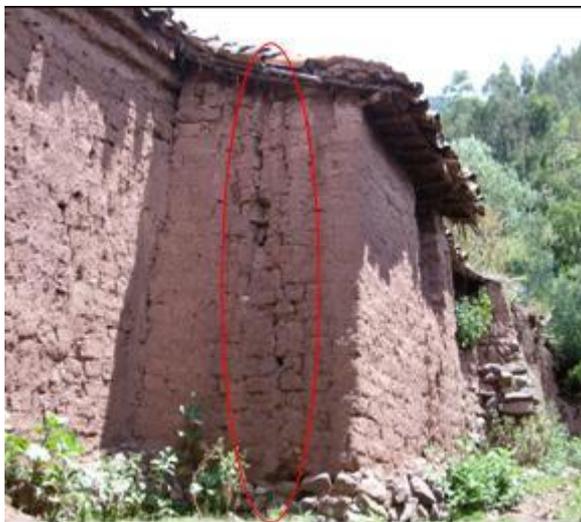
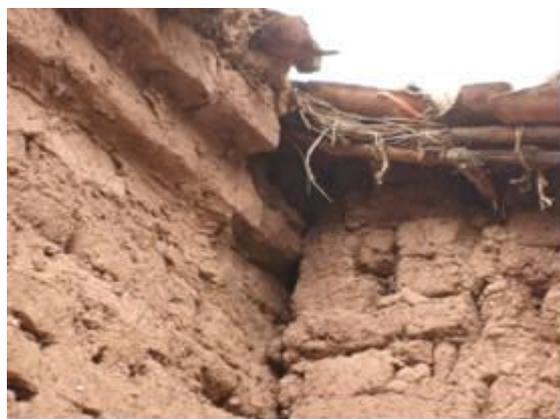
Los contrafuertes tienen dimensiones variables, el primer contrafuerte continuando la torre campanario es de 3.60 y 3.30 el segundo, dimensiones variadas que están originadas por la secuencia cronológica de su fábrica construido con el objeto de contrarrestar los empujes del muro y evitar el colapsamiento del muro.

Estos contrafuertes ha sido añadidos en distinta épocas por lo que muestran diferentes tipos de facturas, además se nota claramente por que estos contrafuertes están cubriendo las adarajas del exterior de los muros donde se evidencia la separación de los contrafuertes con el muro por no existir una adherencia adecuada, así también se nota claramente que dichos contrafuertes tienen dos etapas de construcción ya que en la unión de uno con el otro se nota una fisura y también

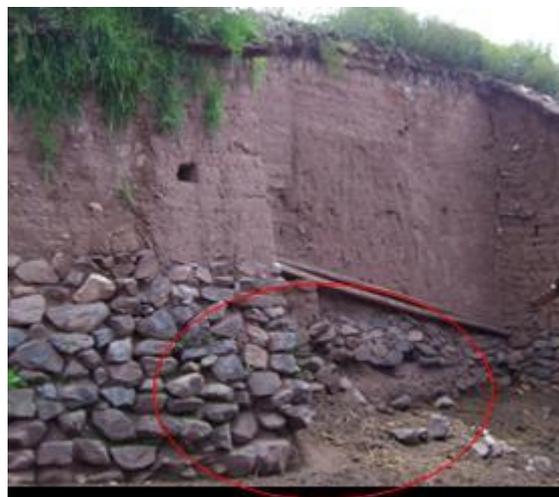
Los sobrecimientos han tenido en su etapa de construcción las mismas características que los cimientos, pero en el transcurso de los años los emboquillados fueron desapareciendo por su resistencia limitada en el mortero y por estar expuestos han sido deteriorados por estar a la intemperie, la humedad, y los factores climáticos provocando la erosión de sus piezas líticas tal como se muestra en la foto esta descripción corresponde a lo largo de todo el muro.

Hacia el presbiterio la presencia y acumulación de humedad ha provocado el hundimiento de la estructura de cimentación y sobrecimiento determinando el colapsamiento del muro.

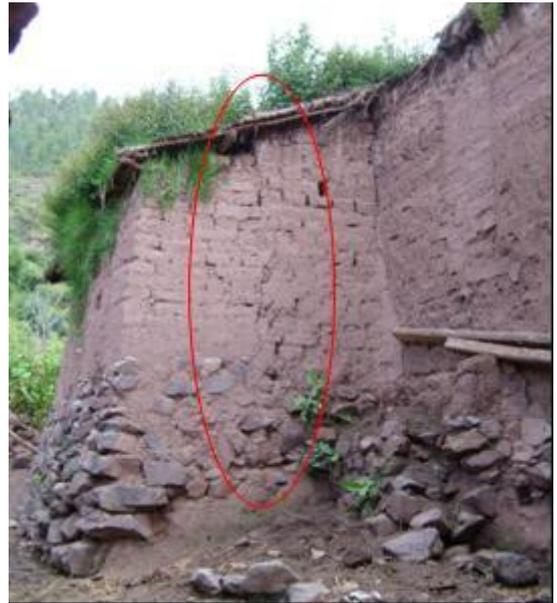
- Hacia el segundo tramo se evidencia que el muro que conforma la sacristía está en proceso de desplome ya que toda la sacristía a colapsado y la fuerza de tracción producida por la caída a provocado que el muro pierda estabilidad y se desplome en dicho tramo, el acceso a la sacristía esta tapiado.

Así también en la cabecera del muro en toda la longitud se observa la capilaridad de humedad por lo que ha producido el crecimiento de la vegetación, por lo tanto la masifica.

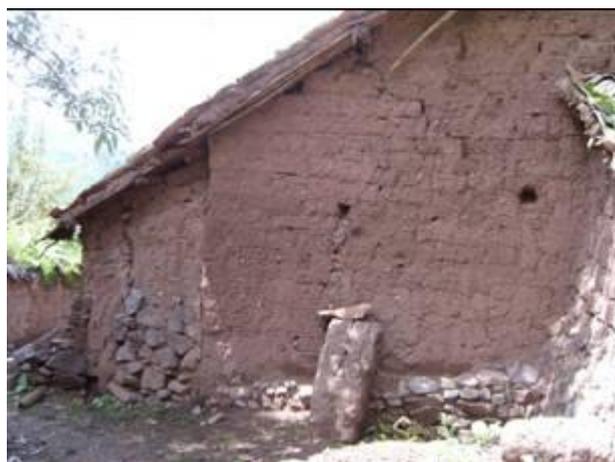
Estos se encuentran soterrados por un talud de tierra producido por el cerro que se encuentra posterior, lo que produce la absorción de Humedad en el sobrecimiento al interior lo que ha provocado el desprendimiento del embarre, esta fuerza del talud produce un empuje de la estructura al exterior.

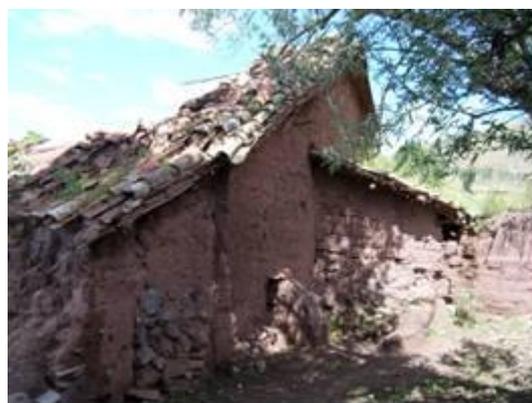
El muro testero está conformado por un pequeño contrafuerte en la parte central del muro. Al cual esta adosado al muro construido para evitar el empuje del muro al exterior, este contrafuerte ha sido soterrado parte de sobrecimiento por el talud de tierra, a este contrafuerte esta adosado el cerco perimetral a manera de barda posterior, que encierra el área que cerca los terrenos de la casa cural, espacio que estaría definido por el desnivel natural del terreno, en su parte posterior.

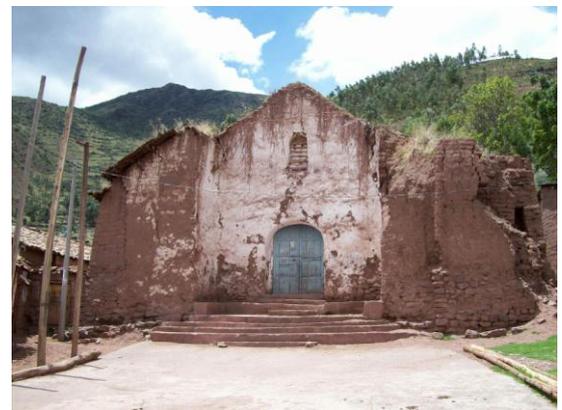
Vista frontal del templo, antes de los trabajos de intervención.

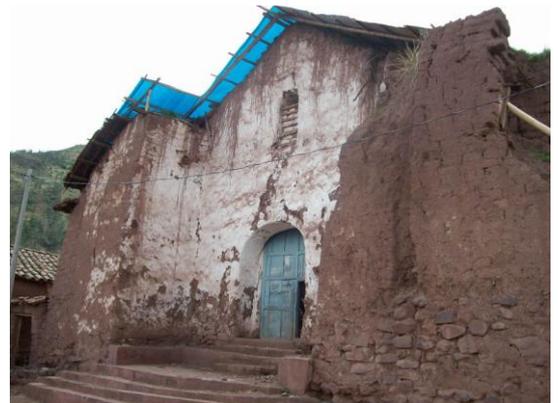
Vista de la fachada principal del templo, con protección de cabeceras del muro de pies.
