## ***INFORME ANUAL DE OBRA Y PRE LIQUIDACION DE OBRA - 2007***

### ***OBRA: RESTAURACIÓN Y PUESTA EN VALOR DEL MONUMENTO HISTORICO ARTISTICO “TEMPLO SAN FRANCISCO DE ASIS DE HUAYQUI”***

Residente de obra:  
Arqto. JORGE DALTON BENAVENTE CASTILLO  
CAP N° 6882

Cusco, Enero del 2008

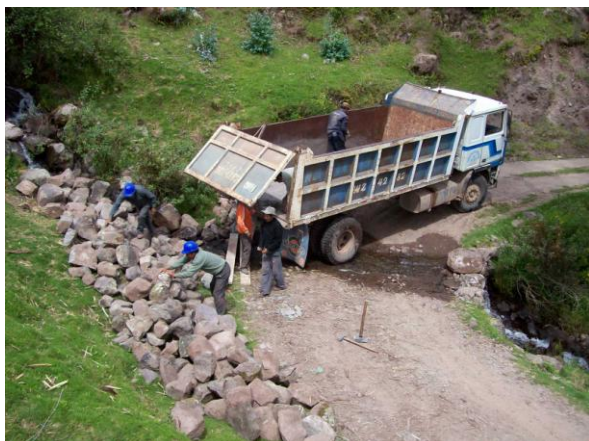
Trabajos de acopio y carguio de piedra en volquete de distrito de Acos.

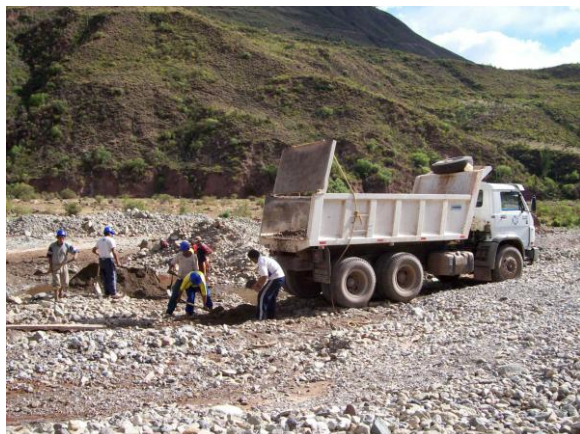
Trabajos de acopio y hormigón en volquete de INC- Cusco.

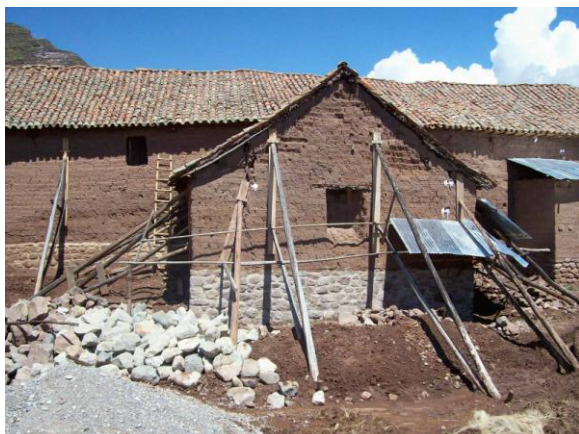
Calzadura de sobrecimientos con mortero de cal cemento en exterior de muro testero.

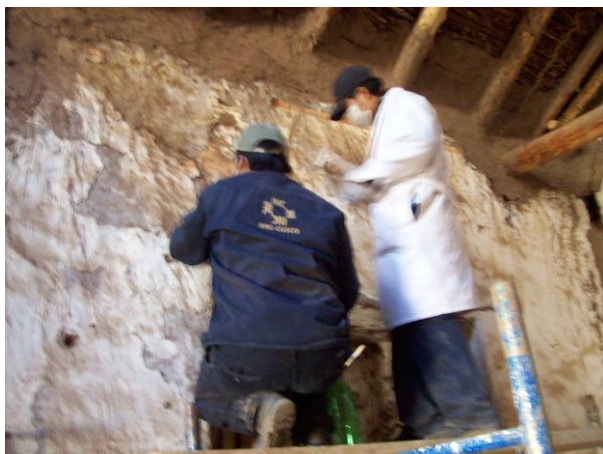
Trabajos de limpieza superficial y liberación de recubrimientos de pintura mural

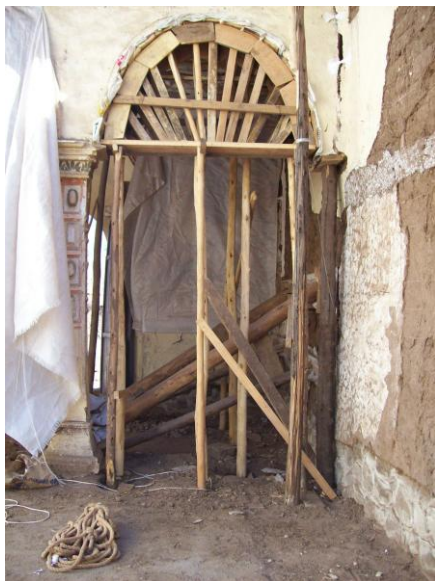
Cimbrado de arquería del sector de sotocoro, con madera corriente y revoque de eucalipto.

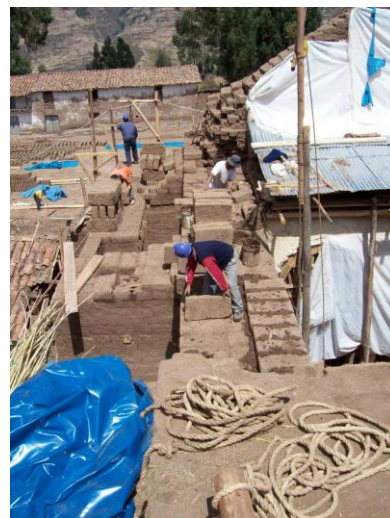
Restitución de contrafuertes de  
adobe en lado epístola sector  
sotocoro

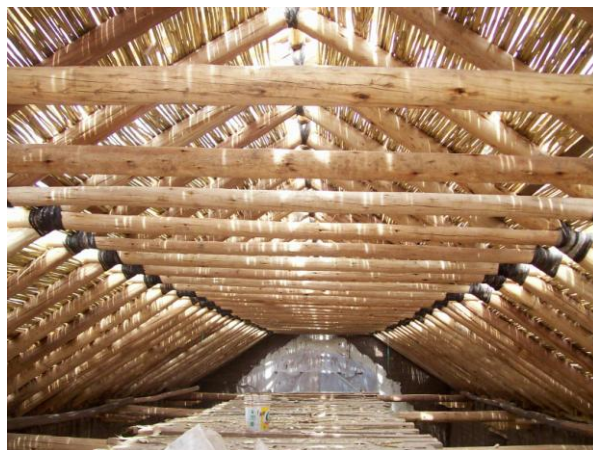
Vista del interior del techo par y nudillo

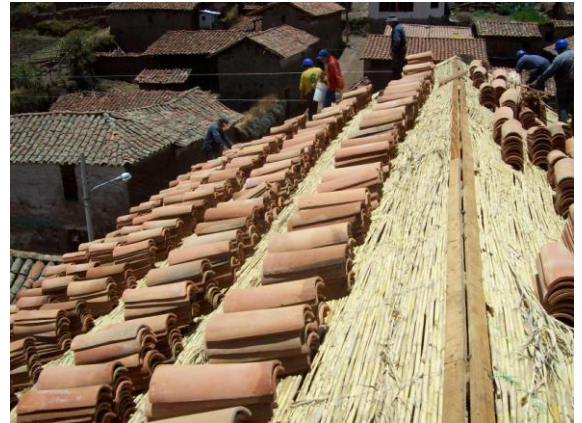
Disposición de tejas en el techo, antes del asentado.

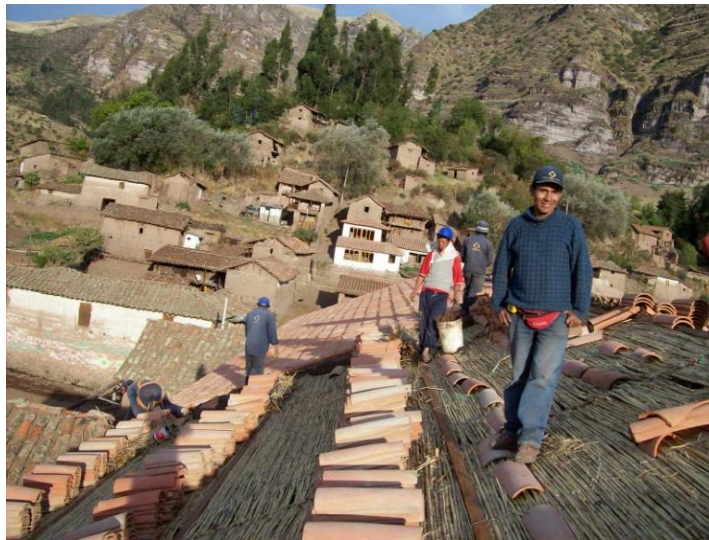
Proceso de  
restitución de  
cobertura de teja en  
techo del templo,  
sector nave.
