INSTITUTO NACIONAL DE CULTURA-CUSCO

DIRECCION DE CONSERVACION DEL PATRIMONIO CULTURAL INMUEBLE
SUB DIRECCION DE OBRAS

Restauración y Puesta en Valor del Monumento Histórico Artístico Capilla Santiago Apóstol de Pirca

INFORME ANUAL Y DE PRE LIQUIDACION DE OBRA - 2007

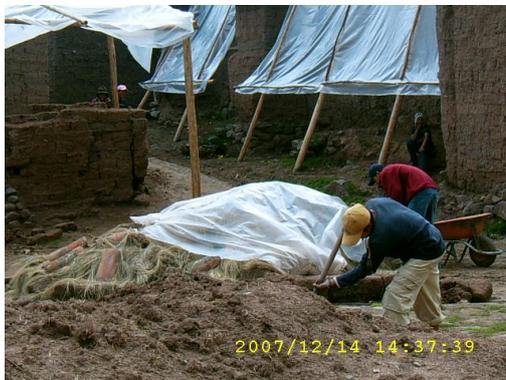
ACARREO DE MATERIAL:

Acarreo de arcilla para el mezclado con paja para su sucesivo pisado de adobes en la plazoleta ubicada frente a la capilla.

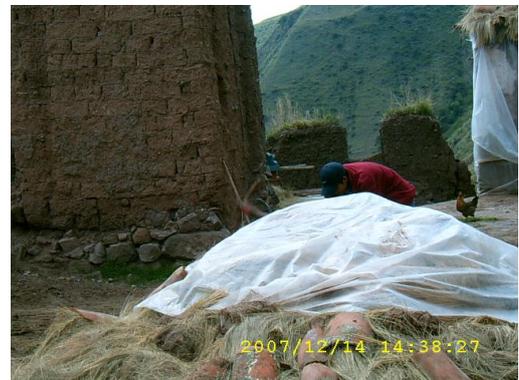
ACARREO DE MATERIAL:

Acarreo de arcilla para la elaboración de adobes en la plazoleta ubicada frente a la capilla.
