INSTITUTO NACIONAL DE CULTURA – REGION CUSCO
RESTAURACIÓN Y PUESTA EN VALOR DEL MONUMENTO HISTÓRICO ARTÍSTICO IGLESIA NUESTRA SEÑORA DE
COCHARCAS

PROGRAMACIÓN DE OBRA

ESQUEMA GENERAL PARA LA FORMULACIÓN DEL INFORME ANUAL DE OBRA

ARQ° PROYECTISTA : MEDALITH VARGAS QUISPE – S.D.E.P.
ARQ° RESIDENTE DE OBRA : URIETA DEL CARMEN CHIHUANTITO GIBAJA – S.D.O.
AÑO 2008

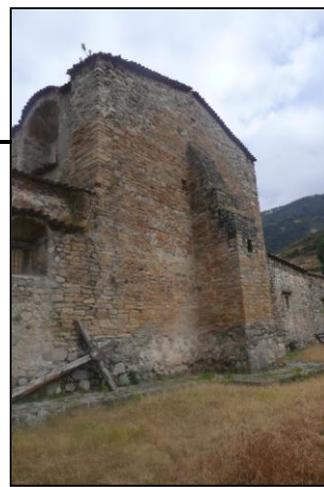
FRONTIS DE MURO TESTERO:

La volumetría de este frente es variada con un eje simétrico, cuyos lados son semejantes, en cuanto a alturas, con la diferencia de que el sector del muro del evangelio el área de capillas como la de la penitenciaria es mas larga, considerando que estas áreas fueron adicionadas de acuerdo a los procesos constructivos y a las etapas de ampliación que se han dado durante la historia, sin embargo es necesario mencionar e incidir sobre los cambios de altura que fueron desarrollándose en la estructura del templo, como en cabecera de muro de presbiterio la evidencia del tipo de material usado como es la piedra de un color amarillento de cantera cercana al Templo. Estas evidencias son muestra de los procesos de adecuaciones y ampliaciones que hicieron durante nuestra historia.

En el presente año se ejecuto: cimientos y sobre-cimientos con calzaduras, restituciones tipo zarpa al igual que en todos los frentes del templo se restituirán algunas de las piezas que se encuentran en proceso de exfoliación del muro antiguo de elemento lítico de color amarillento que como primera etapa esta en un acelerado proceso de deterioro, se deberá de tener especial cuidado en el cambio de cada pieza como antes de cada intervención.

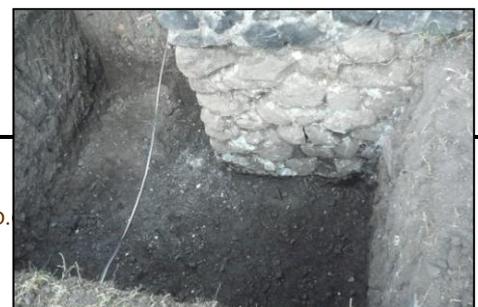
Se apertura calas de exploracion de cimientos

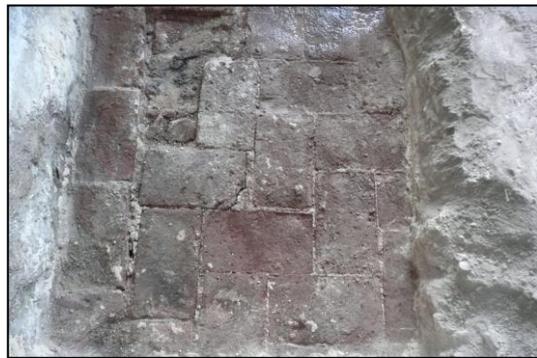
Se explora pisos originales en las Capillas Poza

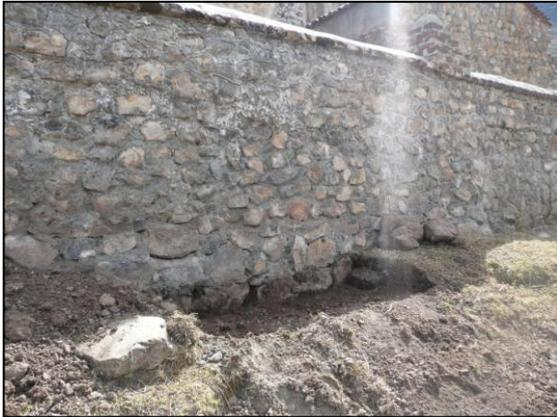
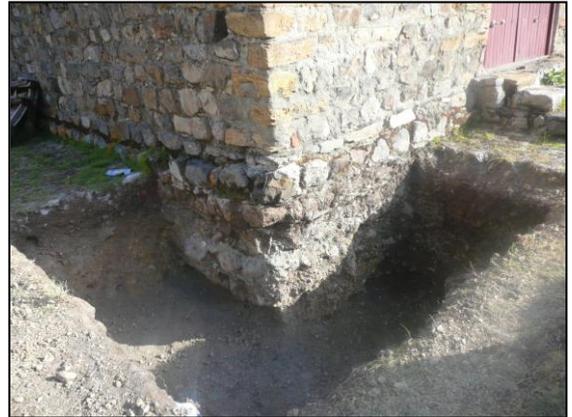
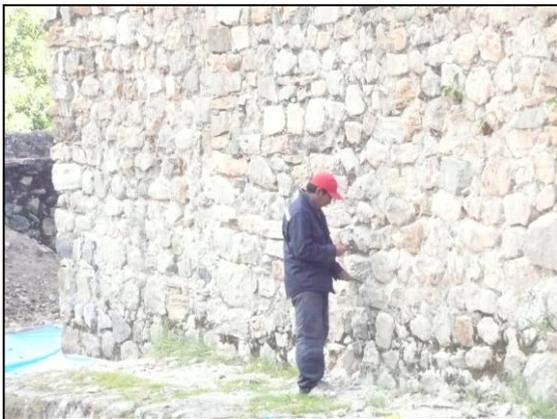
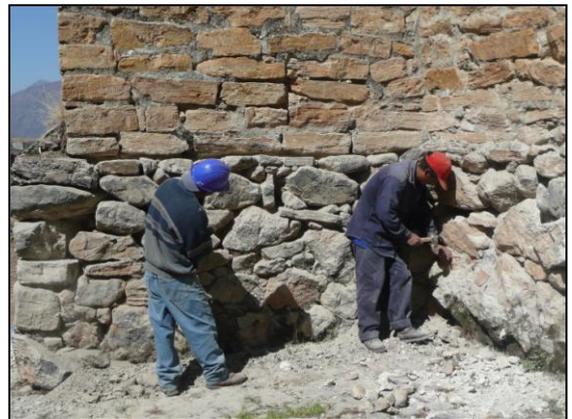
Se desemboquilla los sobrecimientos en el muro testero.

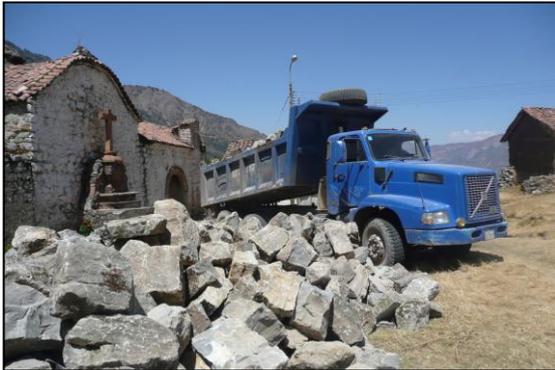
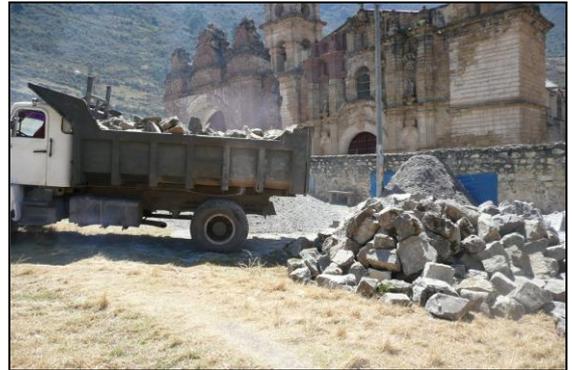
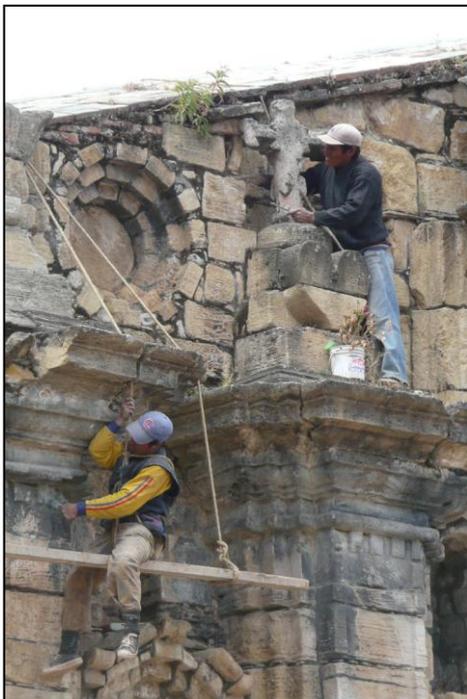
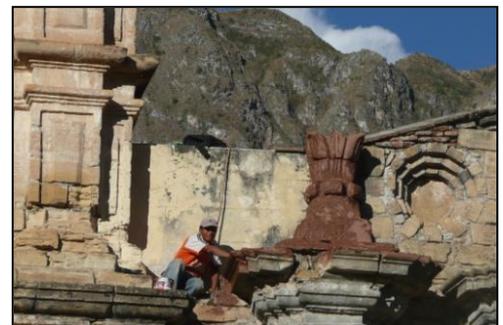
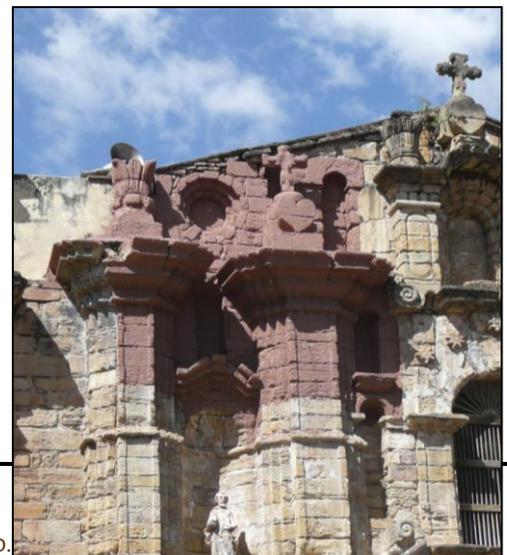
Se extrajo y traslado a obra, piedra caliza para calzadura, restitución de Cimientos

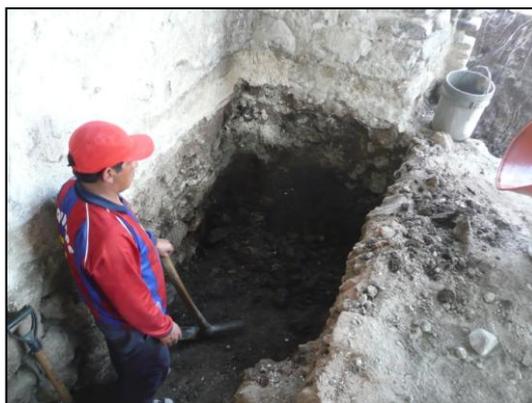
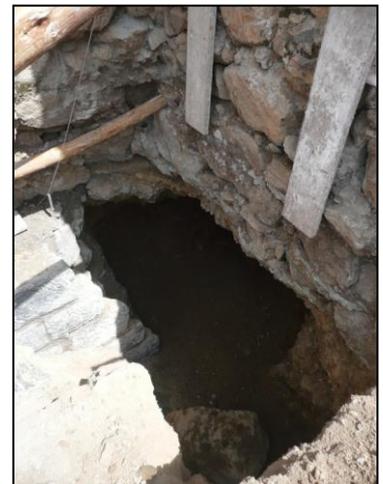
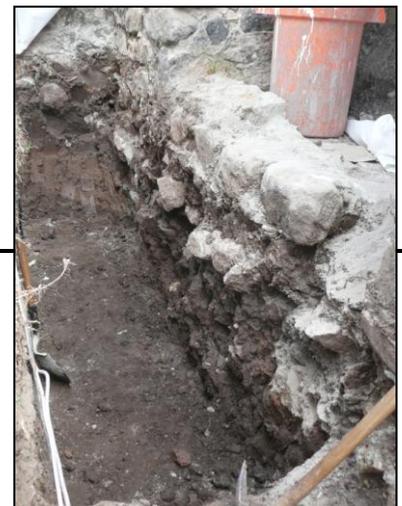
Se elimina el material excedente
Registro Fotográfico mes de setiembre
Se apertura zanja para empezar con la calzadura de cimientos en el muro testero y en el Amb. 105 Capilla poza.

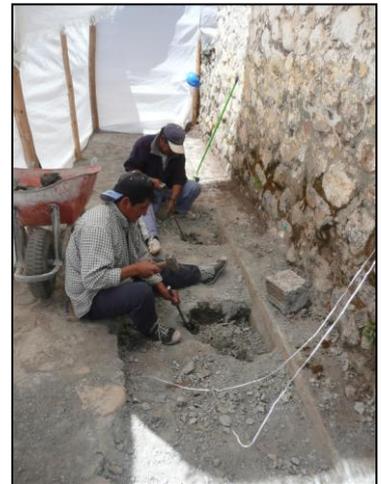
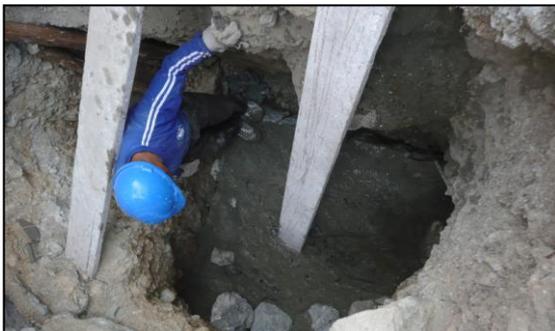
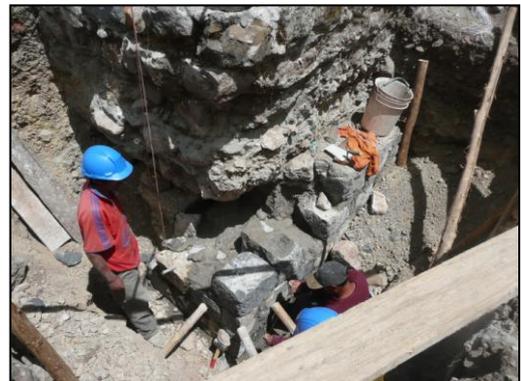
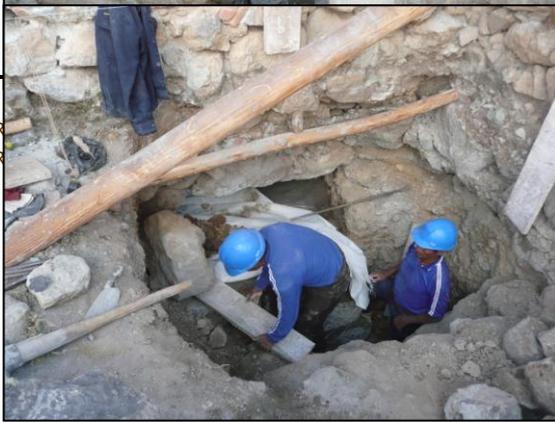
Se empezó con la calzadura de cimientos en el muro testero y en el Ambiente 105 (Capilla Poza), utilizando para lo cual se prepara piedra caliza, y se utiliza mortero Cal:Hormigón en una proporción 1:4, este mortero se mezcla con cemento Pórtland tipo I, en una proporción 1:3.

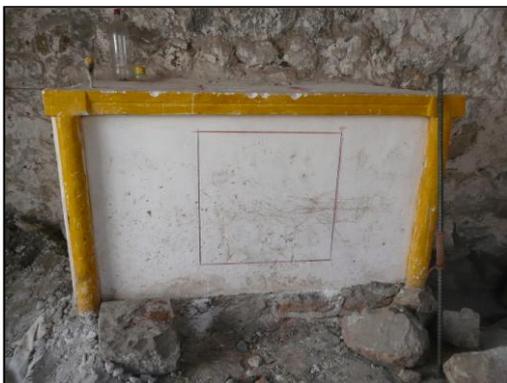
Se realizo calas de exploración en el sotabanco del ambiente 105, se identifico que el material de recubrimiento es Yeso, y en interior son unidades de adobes.

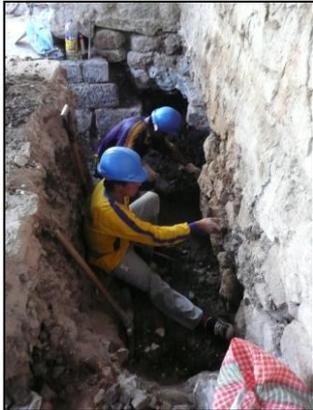
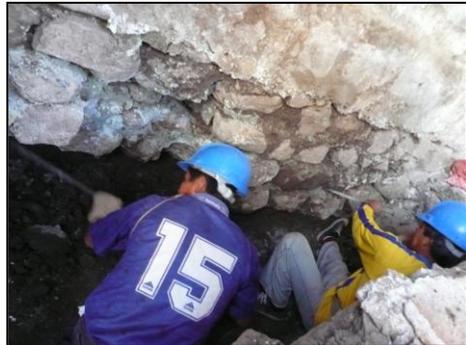
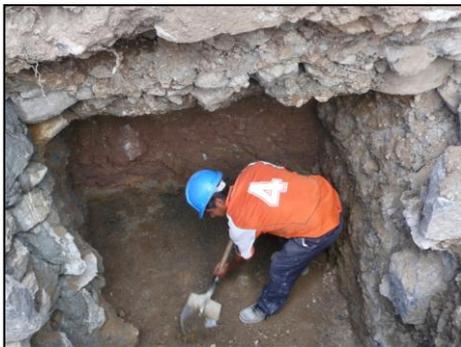
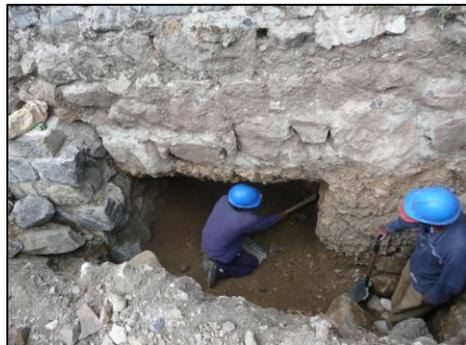
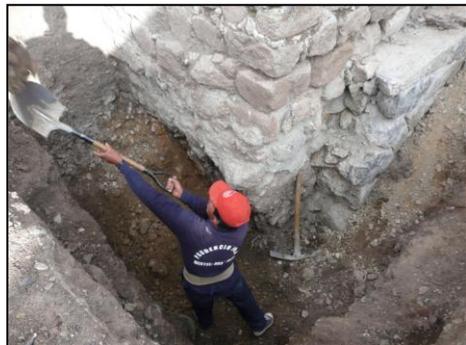
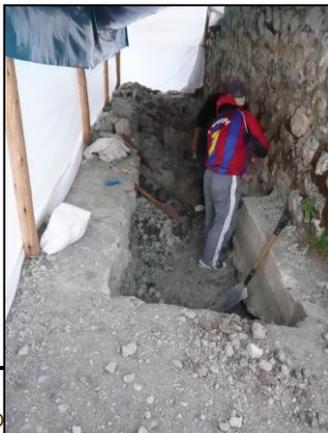
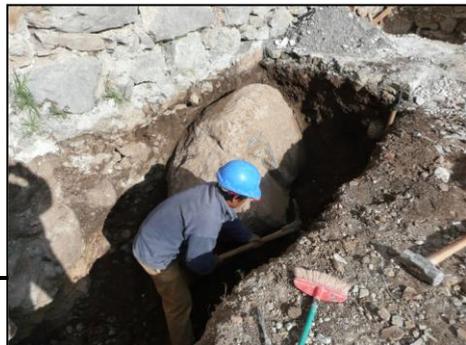
Se continua con la apertura de zanjas, para continuar con la calzadura de cimientos.

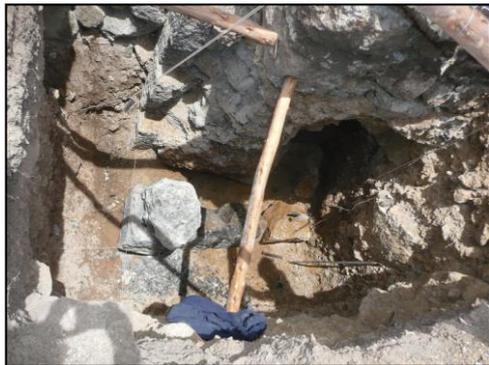
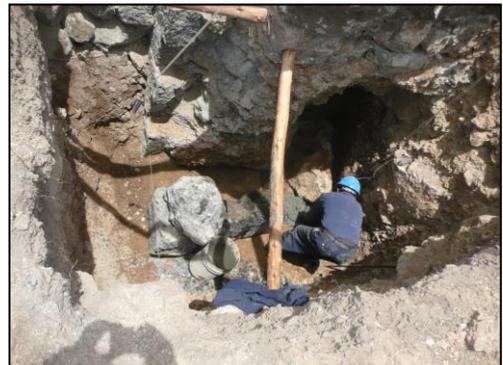
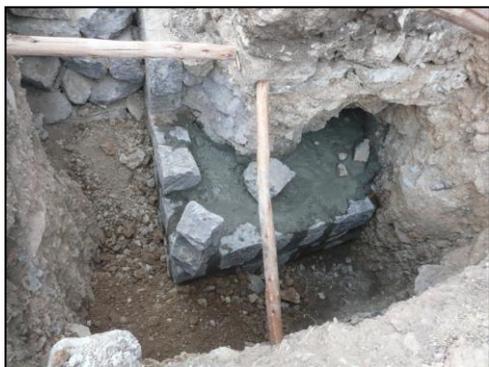
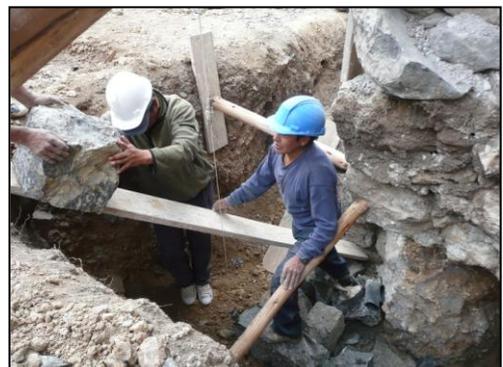
Se continúa con los trabajos de Calzadura, Restitución y Consolidación de Cimientos, tanto en el muro Testero como en el Ambiente 105 (Capilla Poza).

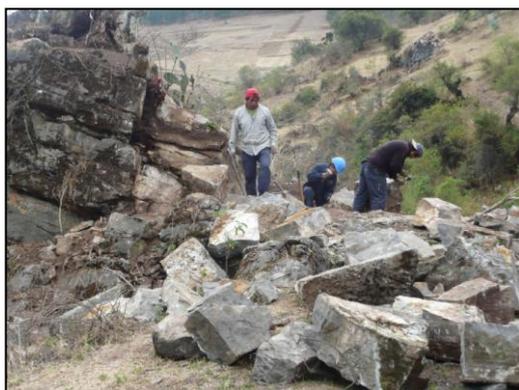
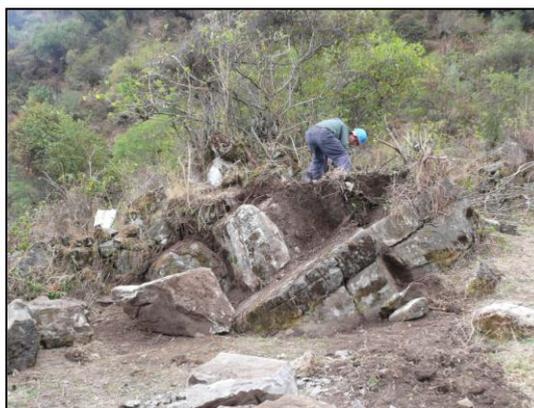
Se extrae piedra en Cantera, para continuar con los trabajos de Calzadura y Restitución de Cimientos.

Se continua con el Traslado de Hormigón desde el Río Pampas, hasta la obra; así mismo se prepara mortero de Cal: Hormigón en una proporción 1:4.

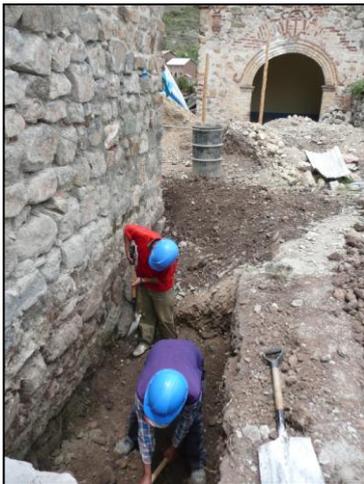
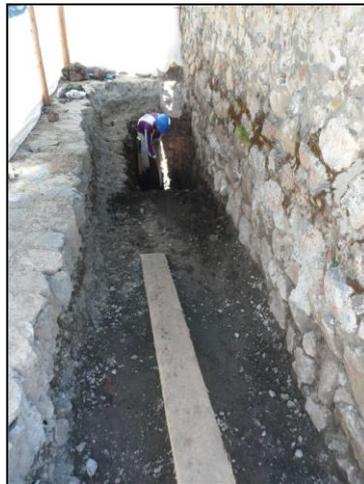
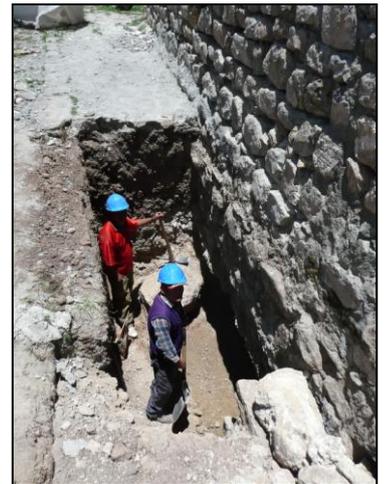
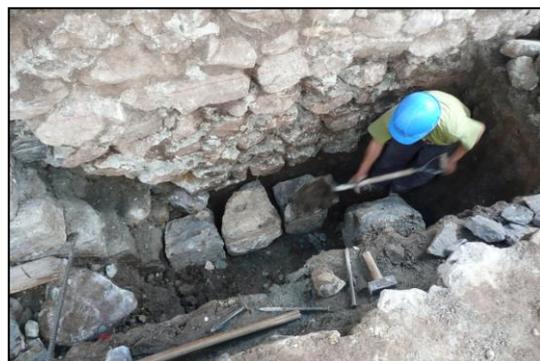
Se continua con la apertura de zanjas, para la calzadura de cimientos.

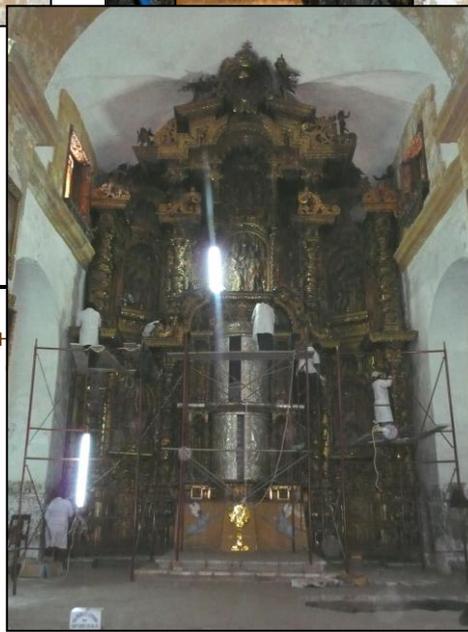
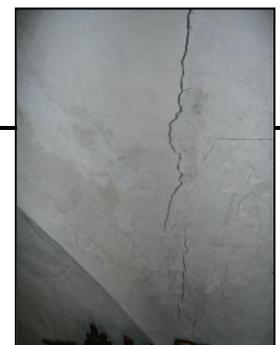
En el presbiterio, se tiene una fisura en la Bóveda Aristada, y para prever cualquier daño, se procedió a liberar el enlucido de yeso y se colocó testigos para prever cualquier daño que pudiera sufrir, así mismo se viene monitoreando cada 10 días.

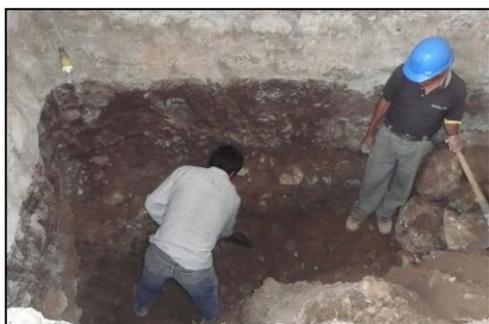
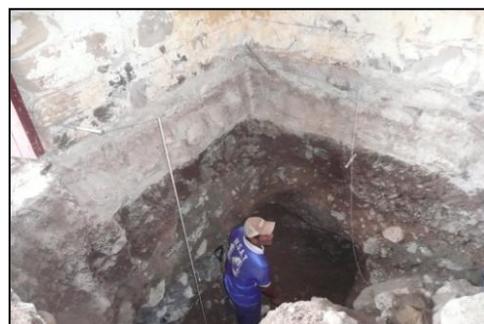
Se continúa con la apertura de Zanjas para la calzadura y Restitución de Cimientos

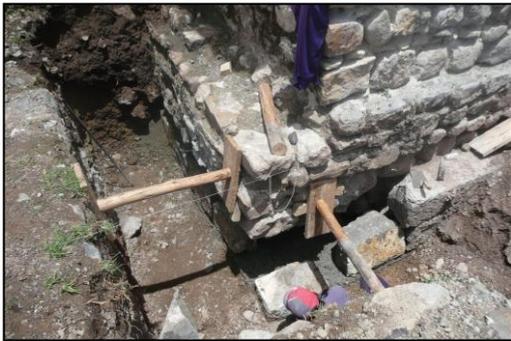
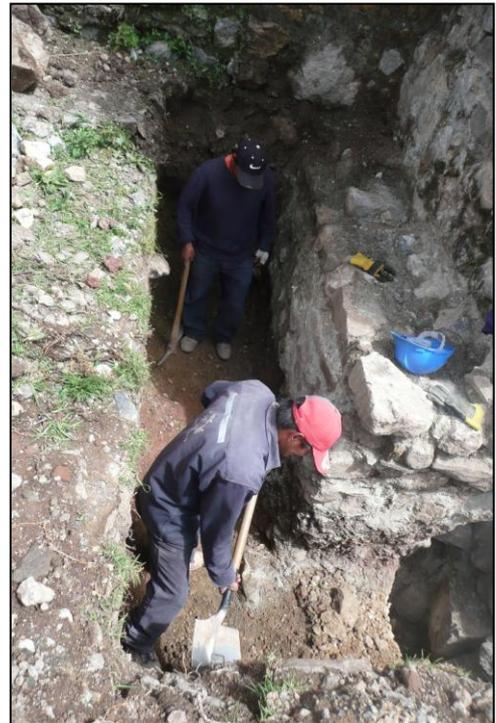
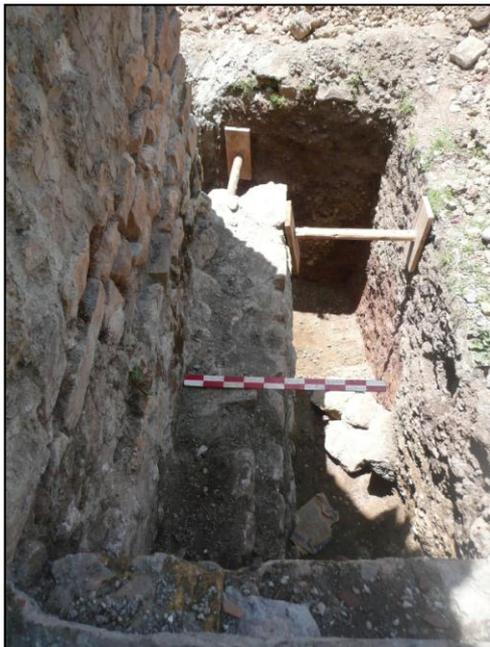
Se tiene evidencias de zarpa original de 0.40m, de ancho y 0.80 m de altura, por lo que se apertura la zanja para profundizar la cimentacion hasta una profundidad de 2.70 m.

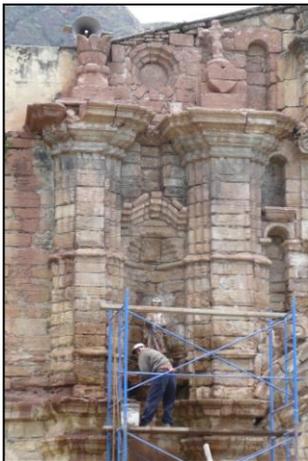
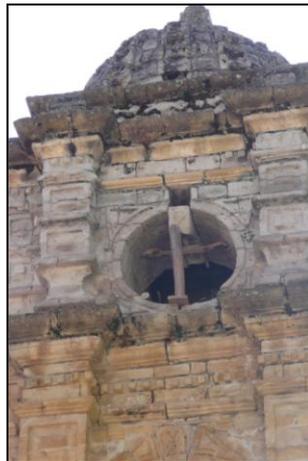
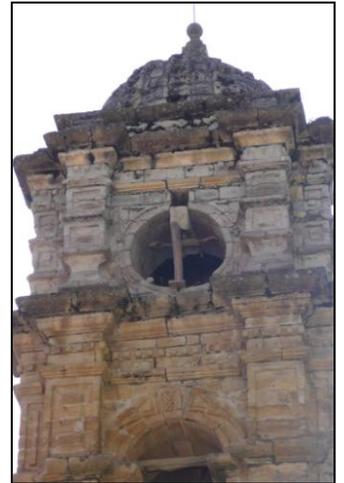
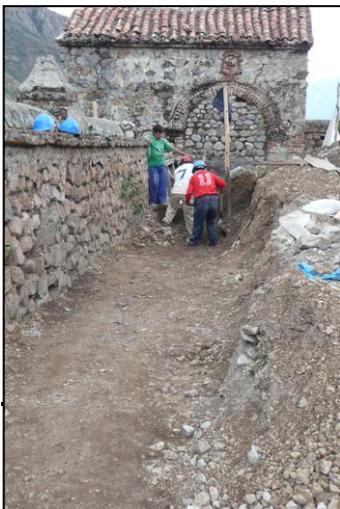
Se realiza trabajos de proteccion, como cubierta provicional de calamina, apuntalamiento de claves en los oculos de la torre Cusco.

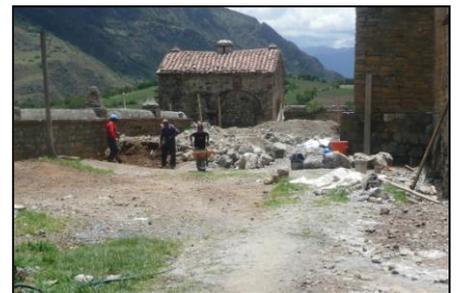
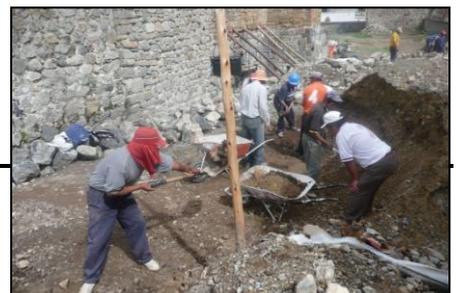
Se elimina desmante del Muro testero, proveniente de la calzadura y restitucion de cimientos y sobrecimientos, hasta la plaza.
