INSTITUTO NACIONAL DE CULTURA – REGION CUSCO
RESTAURACIÓN Y PUESTA EN VALOR DEL MONUMENTO HISTÓRICO ARTÍSTICO CASONA SAPHY N° 723

INFORME ANUAL Y DE PRELIQUIDACIÓN

RESTAURACIÓN Y PUESTA EN VALOR DEL MONUMENTO HISTÓRICO CASONA SAPHY N° 723

AÑO 2008

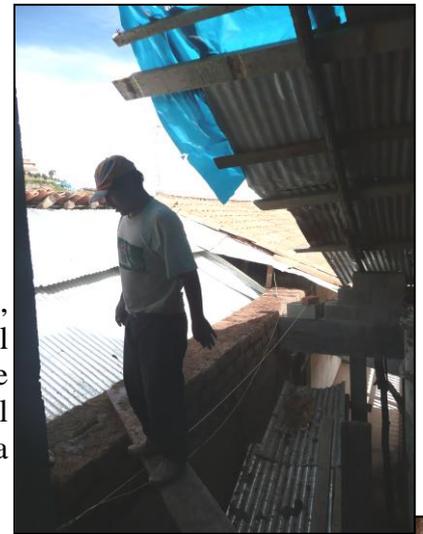
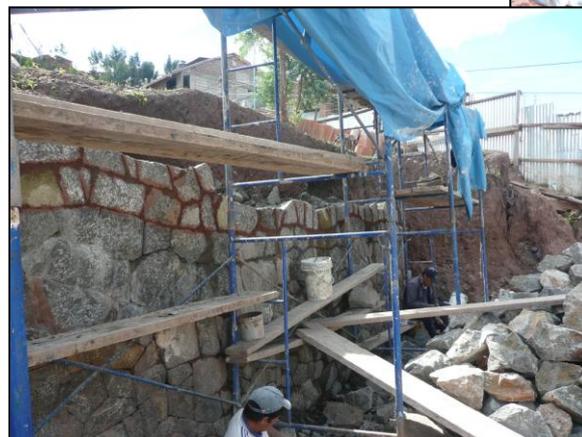
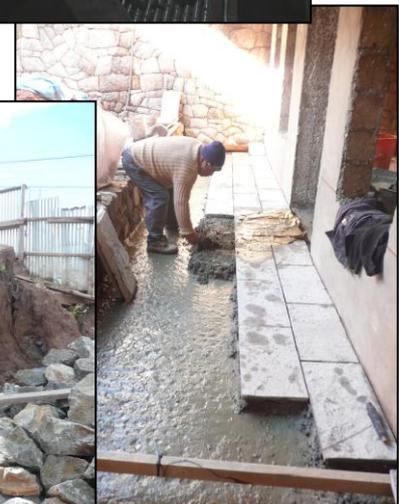
Asentado de muro de adobe, con unidades de 60x30x15; el adobe tiene una resistencia de 18 Kgr/cm², de acuerdo al análisis de resistencia realizado.

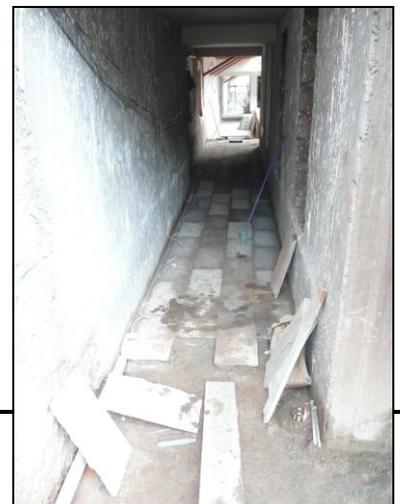
Pisos de lajas de piedra de 0.60x0.30 mtrs. asentado con mortero de cemento.

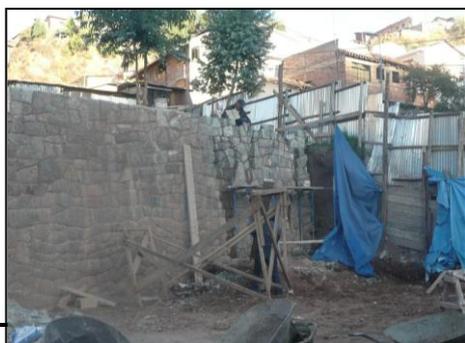
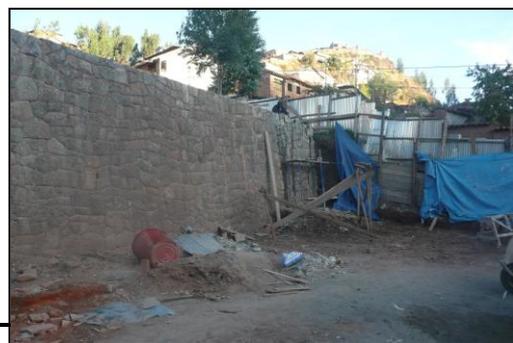
Se efectuó la partida de muro bloque hueco de concreto en el cerco perimétrico sector Norte, se continuo con la viga de concreto en la partida de Restauración del Tercer Anden de Contención con elementos nuevos, en su totalidad.

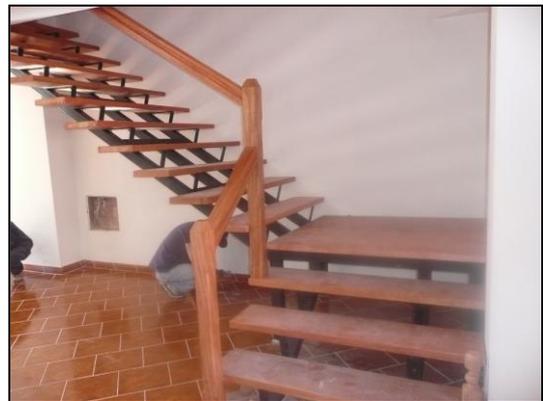
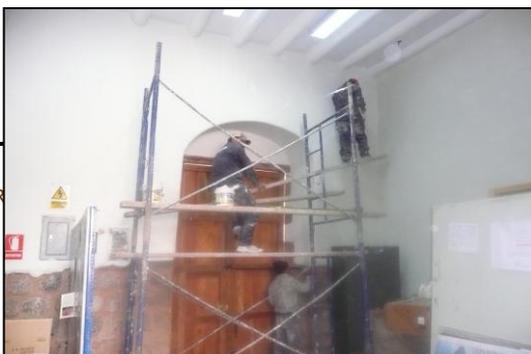
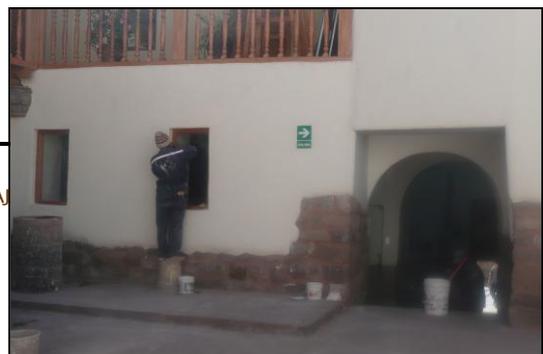
Se culminó con el asentado de piso cerámico en el ambiente 305, así mismo se colocó la escalera con sus respectivos pasos y pasamanos. En todos los ambientes se cableó los tomacorrientes diferenciados y los interruptores
