INFORME FINAL DE OBRA Y PRE LIQUIDACION DE OBRA - 2008

***PROYECTO: RESTAURACIÓN Y PUESTA EN VALOR
DEL MONUMENTO HISTORICO ARTISTICO
“TEMPLO COLONIAL DE HURIN SAYA”***

Residente de obra:
Arqto. JORGE DALTON BENAVENTE CASTILLO
CAP N° 6882

Cusco, Enero del 2009

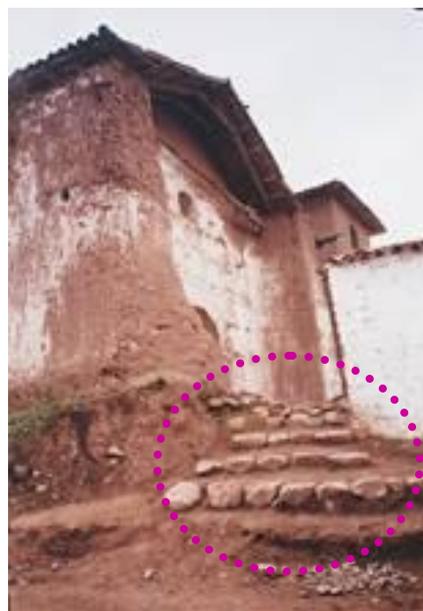
FACHADA PRINCIPAL – (Sector Muro Pies)

Se encuentra orientada hacia el Atrio Principal, en esta se perciben visualmente dos planos diferentes: en el primero se aprecia la prolongación de los muros longitudinales de la nave y que se encuentra con cobertura, dando origen a un pequeño espacio

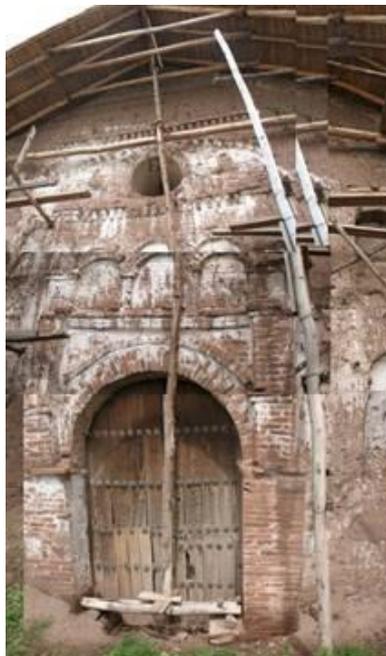
En el segundo plano se aprecia el muro de pies cuya composición es axial, en este se encuentra la Portada Principal de acceso al Templo que aunque muestra mayor riqueza arquitectónica, está casi oculto por el poco espacio con que cuenta actualmente, pero sin embargo se aprecia su fábrica con ladrillo de bella concepción y reminiscencia de la Arquitectura de Estilo Mudéjar de características del Renacimiento; presenta un retablo de tres cuerpos cuya calle principal de ladrillo esta enmarcada por una sucesión de pilastras en forma escalonada en alto relieve hasta el nivel de la coronación al plomo de muro: El primer cuerpo esta constituido por el vano de acceso al Templo en arco de medio punto cuyas pilastras rematan en capiteles simples del mismo material; esta cuenta con el cerramiento de un portón de madera tabloneada con clavones de características de rosetones. En el segundo nivel se aprecian tres arquerías pequeñas con tratamiento en bajo relieve ubicadas en la parte superior de la cornisa que delimita el primer del

segundo cuerpo, la cornisa que divide el segundo del tercer cuerpo en el sector central esta ornamentado con adarajas en ladrillo entre los capiteles de las pilastras. A nivel del tercer cuerpo en la parte central se encuentra un óculo que sirve de ventana para el Coro; este último sector se encuentra enmarcado entre tres niveles de adarajas, uno de los cuales describe una semi – circunferencia por encima del óculo y previa a la cornisa superior. Esta portada de ladrillo se encuentra flanqueada por dos hornacinas que están ubicadas en el mismo muro de adobe a dos niveles y en ambos lados. La fachada remata en el hastial definido por el encuentro de las coberturas y que permite el sustento de la cumbreira.
