**R P V. M H A TEMPLO VIRGEN ASUNCION DE TURPAY
GRAU - APURIMAC**

INFORME ANUAL

2008

“RESTAURACION Y PUESTA EN VALOR DEL MHA: TEMPLO VIRGEN DE LA ASUNCION DE TURPAY”

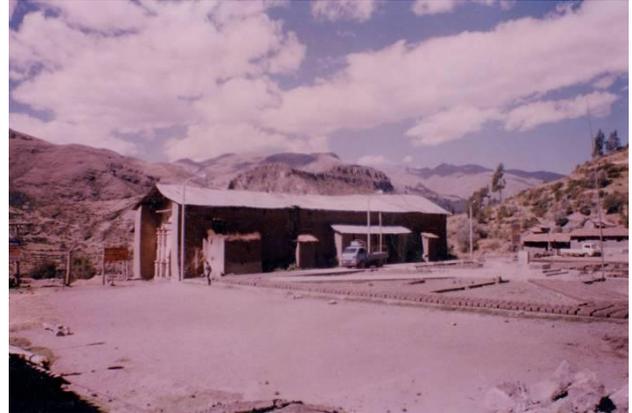
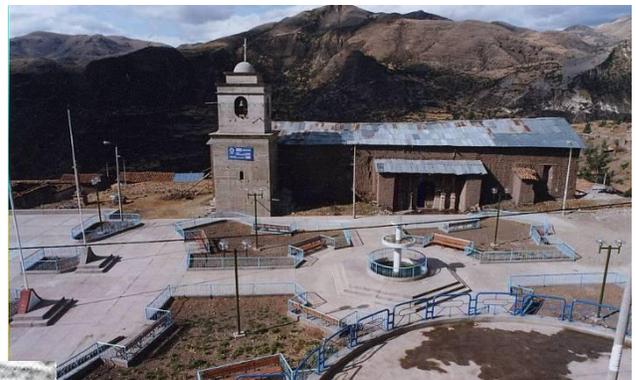
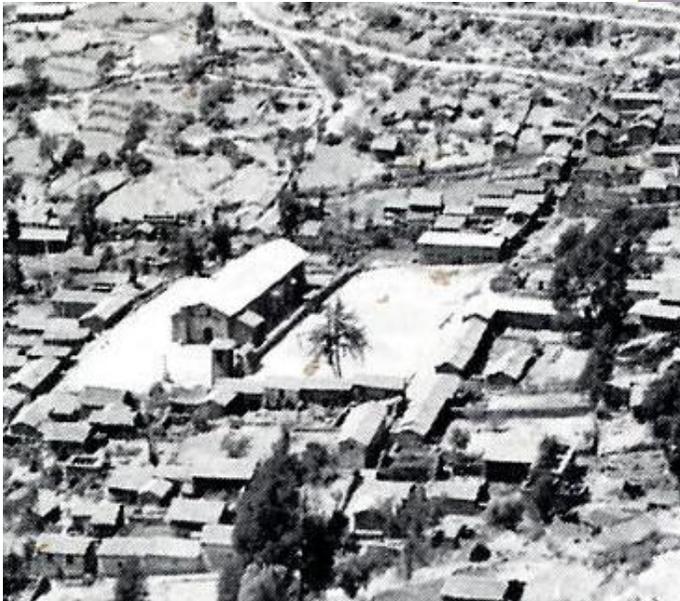
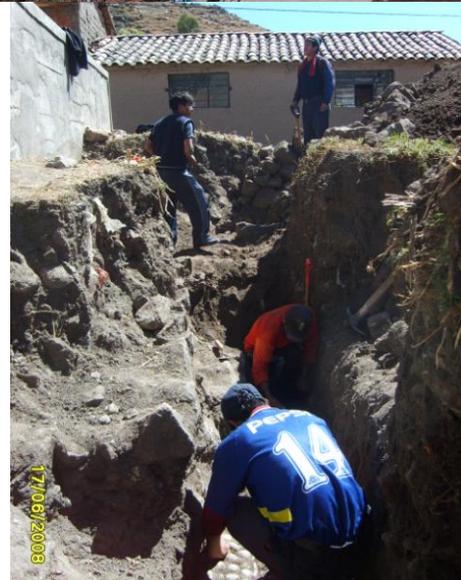
Con el paso del tiempo este monumento se ha modificado sustancialmente pasando desde la pérdida de espacios importantes propios del Templo como el baptisterio, sacristía y acceso al coro, la pérdida de elementos externos como la barda perimetral y la torre exenta, hasta la alteración de su tipología, por la construcción la torre de concreto armado adosado al monumento, la que ha traído consecuencias nefastas al monumento.

Este elemento se configura como un “falso arquitectónico” pues es un elemento privado de sus atributos esenciales

En el presente año, se ha desarrollado las calas exploratorias de cimientos, pudiéndose hallar los sobrecimientos y pisos originales, donde se emplaza la torre exenta que poseía el monumento.

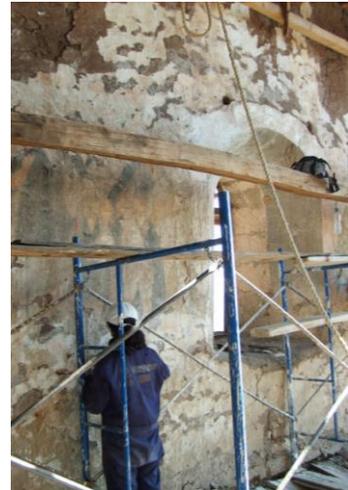
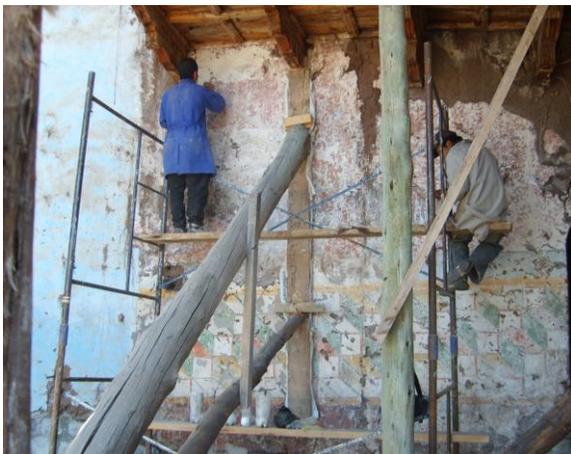
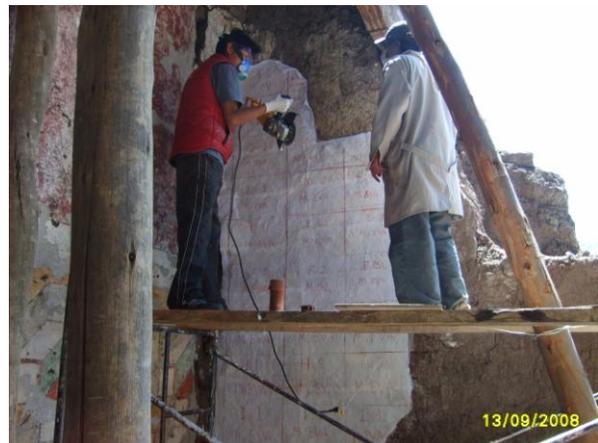
El personal de la SDCPCM, el cual consta de 01 coordinador y 05 auxiliares, constituyéndose en obra a partir del 08 de agosto del 2008 y desarrolla actividades previas para la intervención de los componentes artísticos del templo, de estas labores se programara la propuesta de intervención. Durante el presente año desarrollan las siguientes actividades:

- El registro fotográfico y recolección de piezas tales como esculturas, y elementos de los altares.
- Toma de muestras estatigraficas de pintura mural y calas de exploración en el muro de la epístola.
- La limpieza profunda superficial de la pintura mural ubicada en el sotocoro y coro.
- La consolidación de la pintura mural en los diferentes frentes de trabajo.
- El estrapado de la pintura en el sector del muro del evangelio.
