**RESTAURACION Y PUESTA EN VALOR TEMPLO SANTIAGO  
APÓSTOL DE LUCRE**

## **INFORME FINAL Y PRELIQUIDACION CUSCO - 2008**

**Residente de obra: Arqto. Alcides Enríquez**

Cusco, enero 2009.

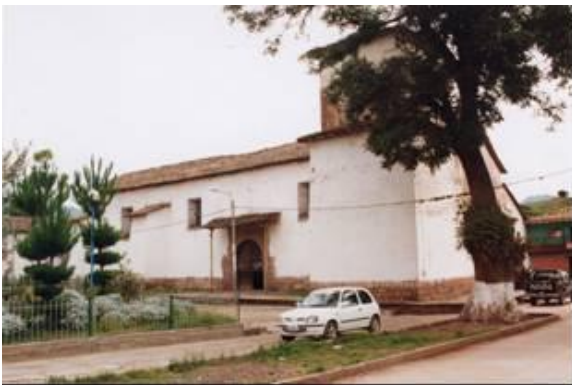
El tratamiento del piso de este atrio es de piedra irregular, casi en toda su extensión, hay sectores en que algunos de los elementos han sido removidos originando inclusive la desestabilización en algunos sectores. Tiene un sector bien establecido diferenciado por cambio del tratamiento de superficie con lajas de piedra regular, el que conduce al mismo ingreso al Templo definiendo un sendero de desplazamiento.

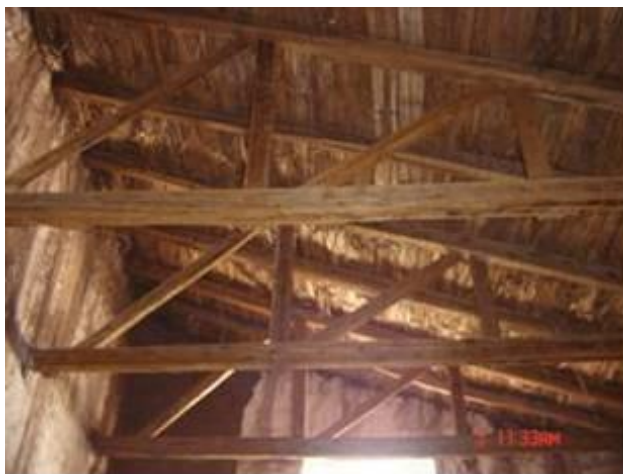
En este ambiente también son visibles las deficiencias existentes en la cabecera de muros; no cuentan con ningún tratamiento encontrándose los adobes dañados, no hay evidencia de la viga arrocabe.

Su cobertura ha sido cambiada por tijerales; todavía se encuentra en regular estado de conservación.

Se puede apreciar la existencia de goteras, tanto en la cabecera de muros como en el mismo ambiente. En este ambiente se ha intervenido parcialmente con la calzadura de muros.

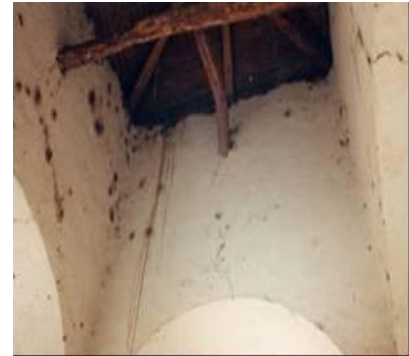
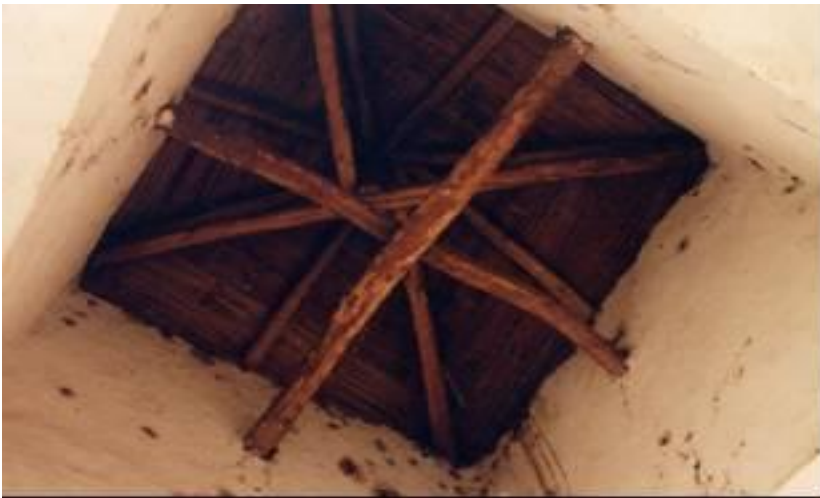
Claramente visibles son las deficiencias existentes en la cabecera de muros; que no cuentan con ningún tratamiento encontrándose los adobes de este sector completamente dañados.

La cobertura requiere de mantenimiento, por lo que presenta problema de goteras a nivel de la zona del campanario.
