INFORME ANUAL DE PRE LIQUIDACION – 2008

**Restauración y Puesta en Valor Sector: Andenes Qhosqa
Parque Arqueológico Písaq.**

Cusco, Enero del 2009.

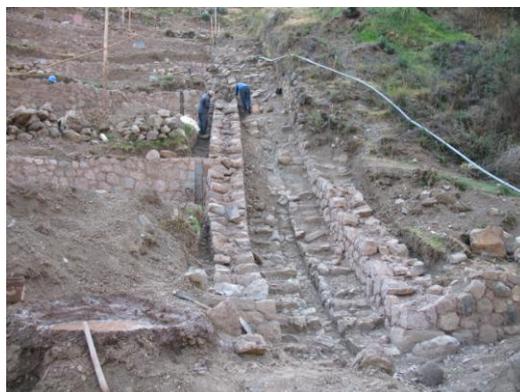
01.02 AGUA PARA LA RESTAURACION

Esta partida es muy importante para la ejecución de la obra, en los trabajos de consolidación, recomposición y restitución especialmente en la preparación del mortero de barro, lechado del núcleo y otras labores. El agua se ha captado de un manante que existe en la parte derecha del andén 20, en tubos de 2 pulgadas hasta el lugar de trabajo, y fueron depositadas en dos tanques con capacidad de 1100 litros. A partir de este punto, han sido trasladados en bidones de agua de 20 litros hasta los diferentes frentes de trabajo.

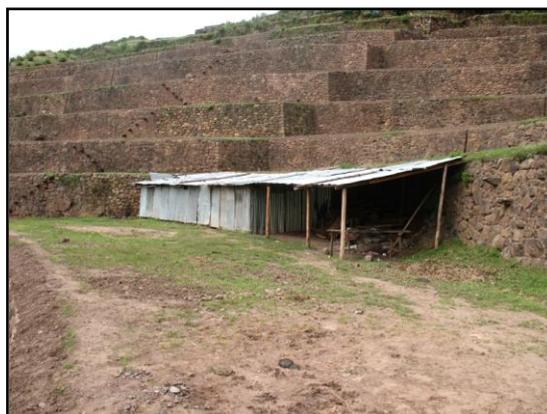
01.04 CONSTRUCCION DE CAMPAMENTO CON MATERIAL USADO Y NUEVO INCLUYE REUBICACION.

Partida que se ha efectuado la primera semana de Febrero, consistió en el traslado y reubicación del campamento y los materiales existentes en ella, traslado que se ha ejecutado a la parte baja del Sector Qhosqa.

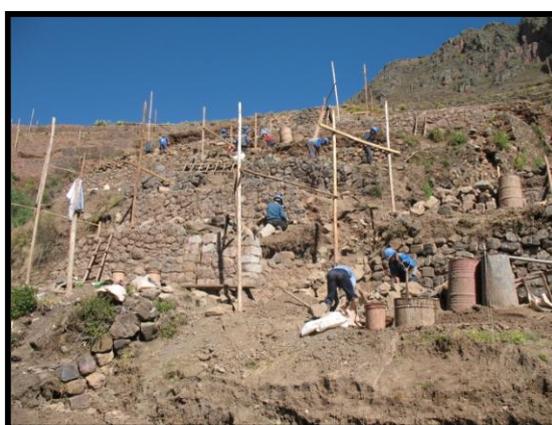
02.05 BALIZAS Y CRUCETAS DE ROLLIZOS

Para construir balizas de crucetas se ha empleado rollizos de eucalipto, alambre galvanizado N° 16, clavos de 3" y lienza N° 16 para poder fijar los puntos de referencia en plomada, escuadra y nivel a una distancia de 5.00 m, los cuales se construirán siguiendo el diseño original de los muros, las crucetas o balizas se colocaran antes de desarmarse las estructuras a intervenir y ha altura suficiente, por encima de las cabeceras los muros, luego se correrán 3 niveles de alambre N° 16 en forma horizontal, a las que se amarrarán a determinadas distancias alambre de similares dimensiones lienzas, siguiendo la inclinación de los paramentos. Estos puntos han permitido la correcta colocación de los elementos líticos, con esta técnica se ha intervenido en forma adecuada durante la intervención restaurativa, manteniendo su inclinación original.

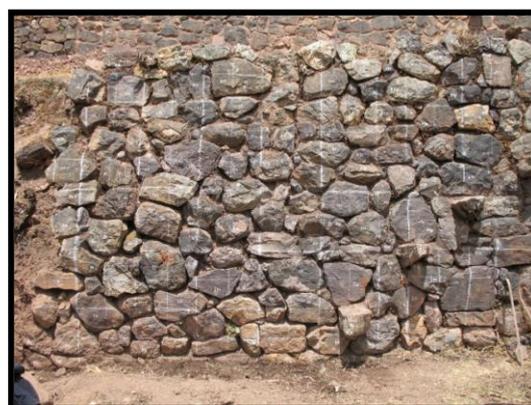
02.06 RETICULADO Y CODIFICADO.

Partida que consiste en el registro de cada uno de los elementos líticos en base a reticulados que permitan su posterior rearmado en su posición original. Las retículas tendrán dimensiones que se adecue al tamaño de las piezas conformantes de los muros (a 0.25 metros por 0.25 metros), la nomenclatura de cada elemento lítico corresponderán a las letras del alfabeto y números naturales, los que se colocaron con pintura reversible (pintura lavable).

El marcado de las retículas se ha efectuado tomando en cuenta la cota como referencia para los horizontales y verticales, una vez efectuado el proceso de registro, se efectuara el registró gráfico, que consistente en dibujo en papel milimetrado a una escala de 1:25 incluyendo planta, cortes, elevaciones y fotografías en detalle.

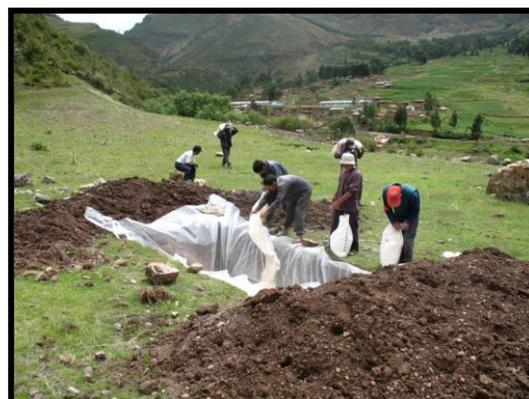
02.08 ACARREO DE MATERIAL A OBRA CON OBREROS.

Esta partida se ha empleado en el traslado de los materiales que se encuentran en la Comunidad de Cuyo Chico (punta carretera) como son: palos de rollizo, arcilla, cal, hormigón y otros, que serán transportados por los obreros sobre el hombro o espalda en saquillos, por las características topográficas del terreno (pendiente fuerte), y un puente artesanal, no será posible trasladar en carretilla al sector de trabajo. La distancia aproximada es de 400 a 500 m.

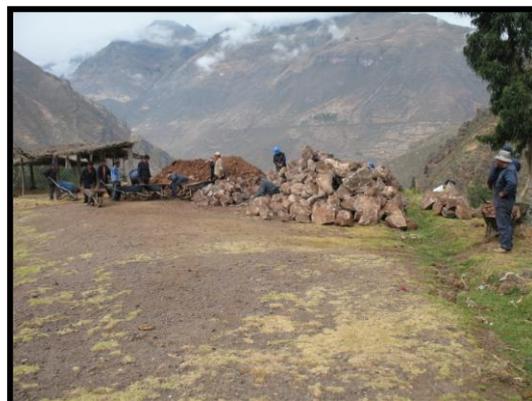
02.09 TRANSPORTE DE MATERIAL A OBRA (CUSCO- PISAQ- CUSCO 80 KM.)

Se transportó material de construcción para la ejecución de la obra arqueológica del sector Qhosqa, como son: herramientas, cal, arcilla, cemento y hormigón. Para los trabajos de restauración.

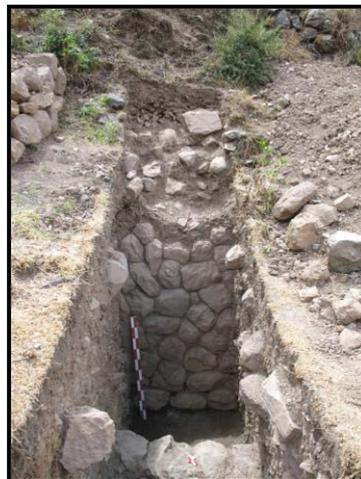
03.03 EXCAVACIÓN ARQUEOLÓGICA

Los trabajos de excavación arqueológica, se ejecutarán con la finalidad de determinar problemas estructurales, niveles de cimiento y recuperación de técnicas constructivas y posible material cultural asociado a las estructuras agrícolas del sector Qhosqa, el mismo que nos permitirá intervenir en forma adecuada durante el desarrollo del proyecto de restauración. Estos trabajos se realizarán en coordinación directa con la Dirección de Investigación y Catastro.

En el sector andenes Qhosqa, se excavará mediante trincheras de 5X1m. trazadas en forma transversal específicamente en los tramos que han colapsado, distribuidas en los tramos colapsados, para mayores detalles obsérvese en el plano de ubicación de excavación (proyecto de investigación arqueológica). Esta labor se ha ejecutado en los andenes; 01 al 21, a fin de evidenciar niveles de cimiento y problemas estructurales y comportamiento del suelo de fundación de las estructuras, asimismo se podrá recuperar el material cultural asociado a las estructuras arquitectónicas.

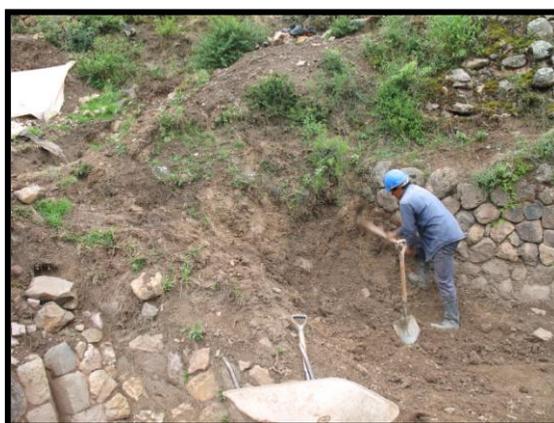
03.07 RELLENO CON MATERIAL PROPIO

Una vez concluida el proceso de excavación arqueológica y las excavaciones masivas al pie y cabecera del muro intervenidos, se procedió al zarandeo a fin de recuperar posible material cultural, para en seguida realizar el relleno y apisonado capa por capa de 0.20 m. de altura humedeciendo con agua, a los pozos de trincheras excavadas y tras muros, a fin de evitar la acumulación del agua pluvial.

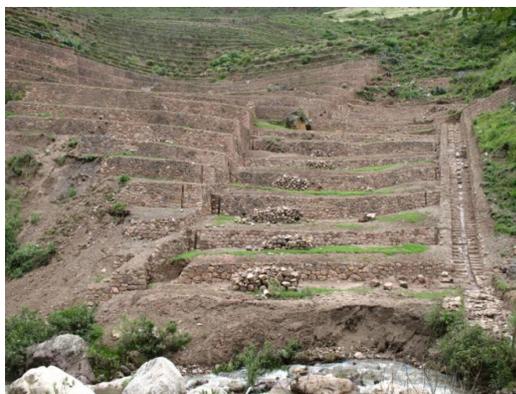
23.02 LIMPIEZA FINAL

Se realizo como actividad final la limpieza de los residuos que se han acumula durante los trabajos de restauración en toda el área intervenida.
