INFORME ANUAL Y PRE LIQUIDACION 2008

RESTAURACION Y PUESTA EN VALOR DEL TEMPLO SANTIAGO APOSTOL DE LAMAY - CALCA

ARQ. CESAR ALOSILLA SALAZAR

INFORME ANUAL Y PRE LIQUIDACION DE OBRA 2008

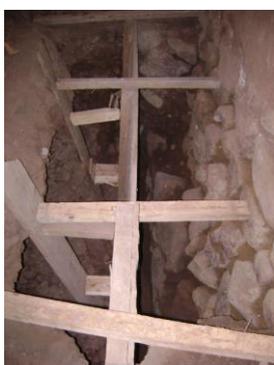
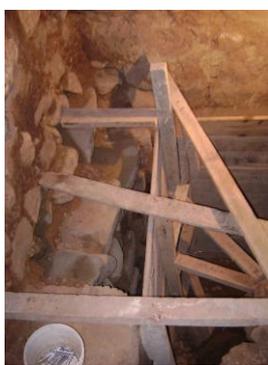
Foto (04-05) Vista de los trabajos de intervención a nivel de apertura de zanjas y encofrado para la restitución de zarpas de reforzamiento de cimientos en el interior de la capilla del baptisterio.

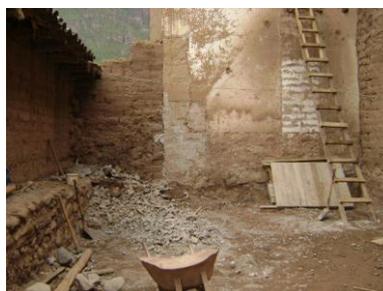
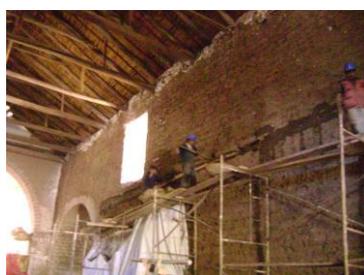
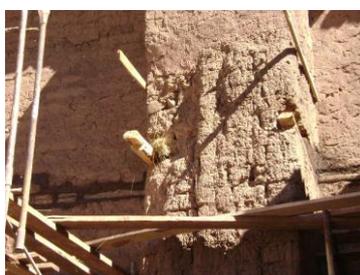
Foto (08-09) Vista de los trabajos de colocación de una llave múltiple de madera rolliza en el muro de la epístola y los contrafuertes del sector sur del atrio.

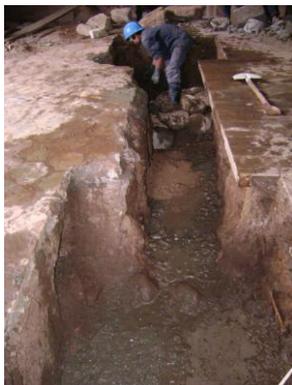
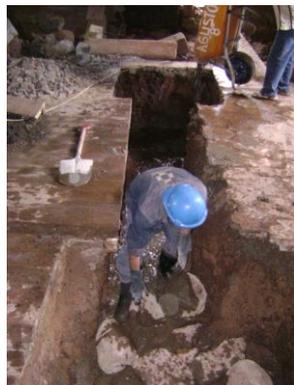
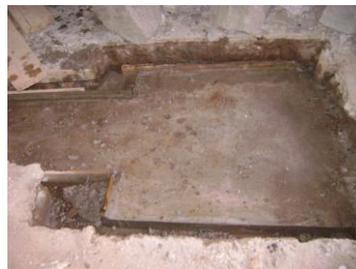
Foto (29-30-31)

Vista los trabajos de apertura de zanjas, vaciado de solado, restitución de cimientos con

refuerzos de fierro de ½” y vaciado de dado, para la restitución de base recolumna de piedra de arcos en el sotocoro.

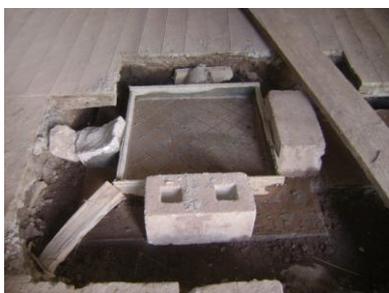
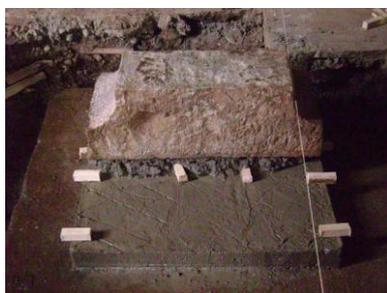
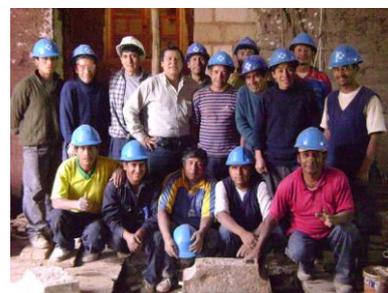
Foto (32-33-34) Vista de los trabajos de restitución de las bases de trazado de intervención a nivel de liberación del piso de concreto de la capilla baptisterio.

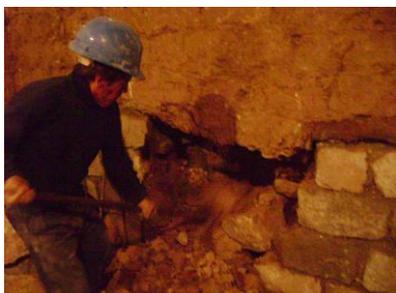
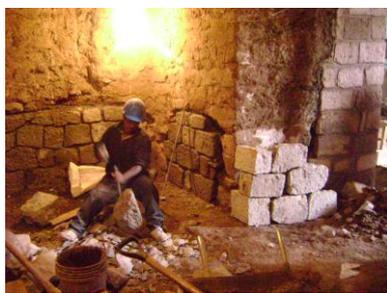
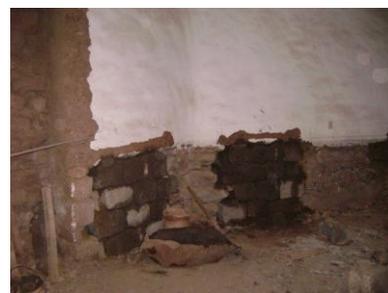
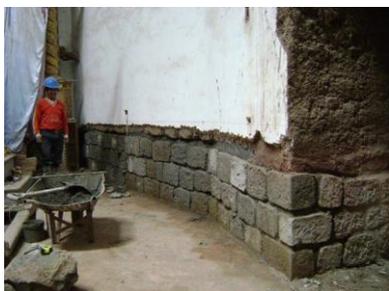
Foto (35-36-37-38) Vista de los trabajos de intervención a nivel de liberación y calzadura de sobrecimientos en los sectores del presbiterio, capilla baptisterio.

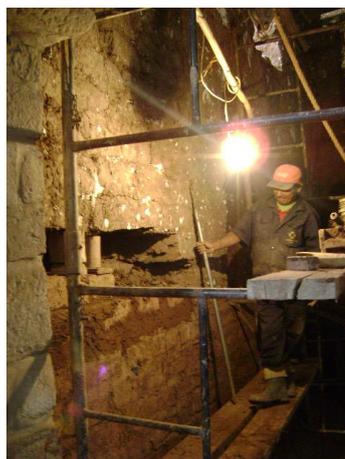
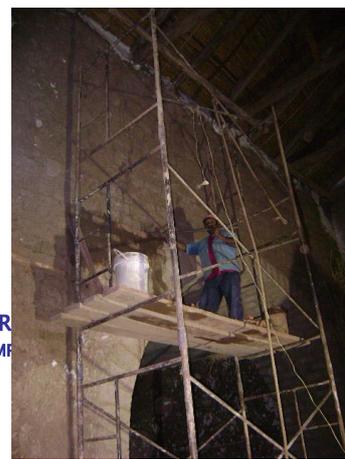
Foto (39-40) Vista de los trabajos de calzadura de muros de adobe sobre los arcos de piedra del evangelio y epístola.

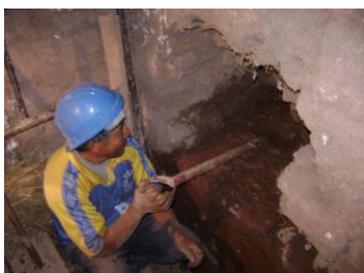
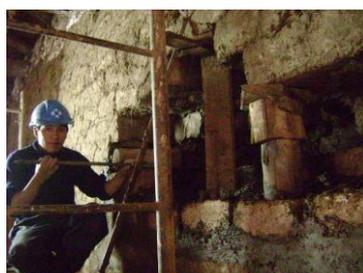
Foto (41-42-43-44) Vista de los trabajos de intervención a nivel de calzadura de muros de adobe, en la capilla de la co-sacristía, muro se pies interior del sotocoro.

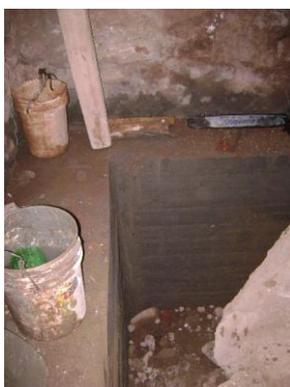
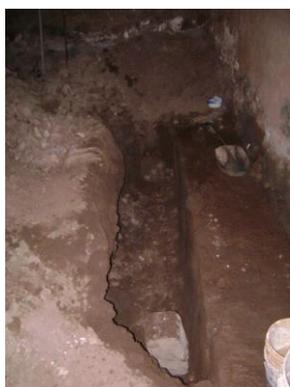
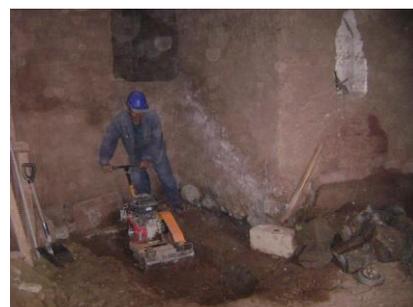
Foto (45-46-47) Vista de los trabajos de apertura de zanja, encofrado y vaciado de zarpas de refuerzo de cimientos, en el interior de la co-sacristía y baptisterio.

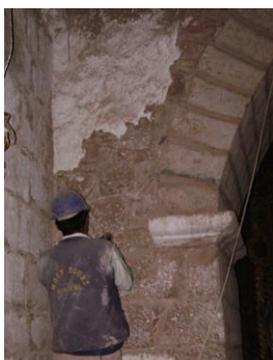
Foto (48-49) Vistas de los trabajos de liberación de juntas, consolidado y emboquillado de

muros de piedra, del arco triunfal y bases del mismo.

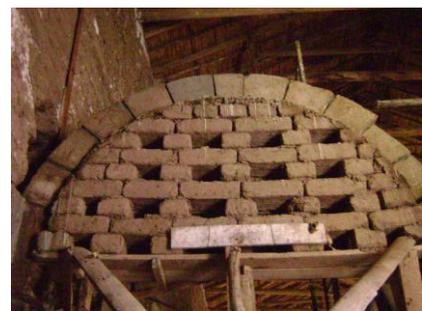
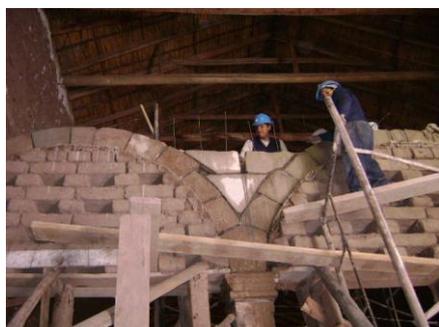
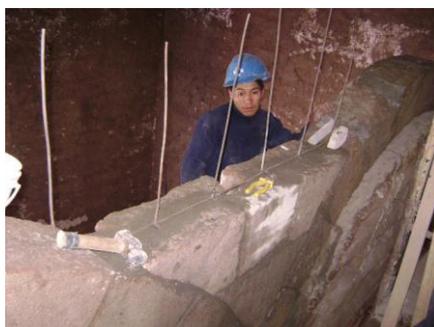
Foto (54-55) Vista

a de los trabajos de recomposición y restitución de las piezas líticas del arco del sotocoro, se aprecia el proceso de refuerzo metálico

insertado en el núcleo del muro.

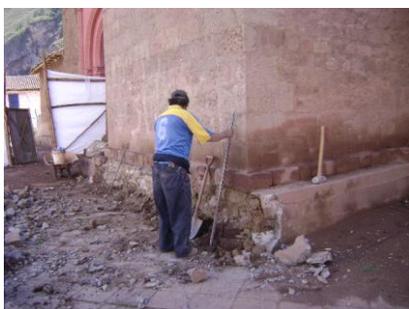
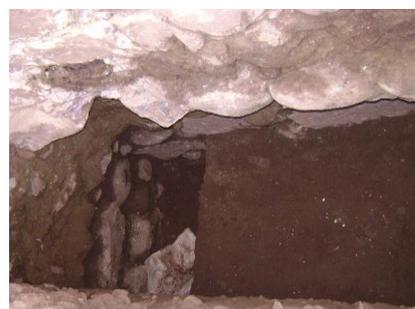
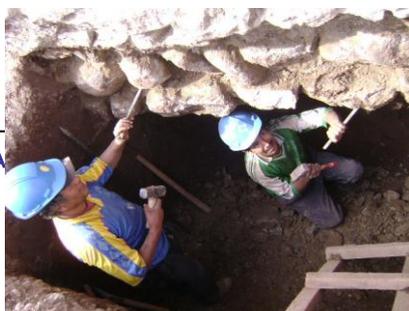
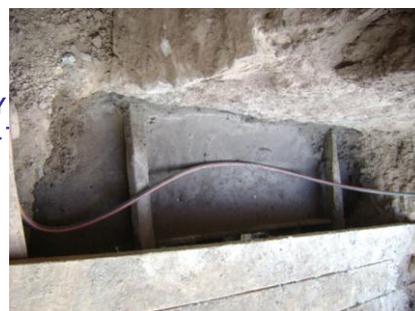
Foto (56-57-58-59) Vista de los trabajos de desmontaje de poyo perimetral de la torre, apertura de zanja, liberación de juntas, calzadura de cimientos y restitución de zarpa

de reforzamiento de cimientos.

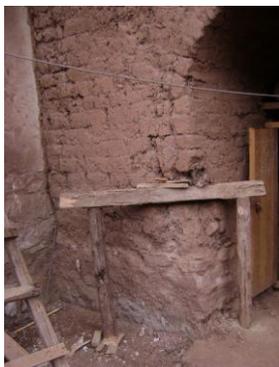
Foto (60-61) Vista de los trabajos de intervención a nivel de apuntalamiento de muros, calzadura de sobrecimientos en la esquina de la jamba del acceso a la capilla de la torre.

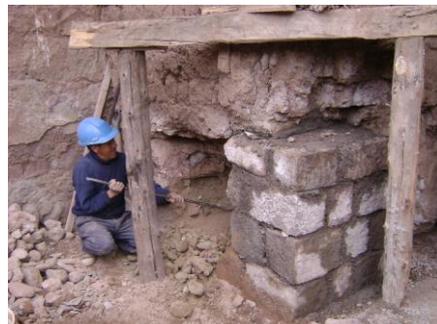
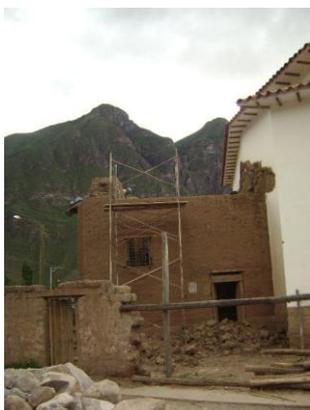
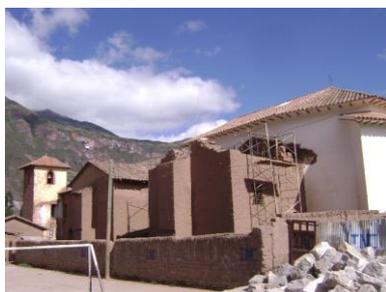
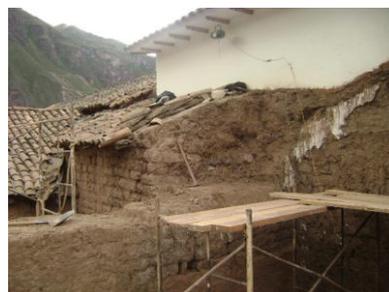
Foto (62-63-64) Vista de los trabajos de desmontaje de la cubierta y muros de la capilla de la Co Sacristia y Capilla Central.

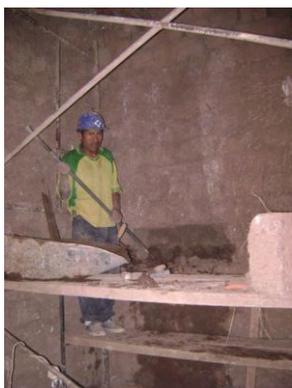
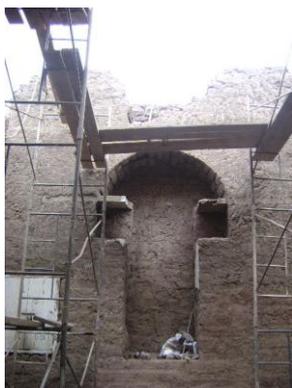
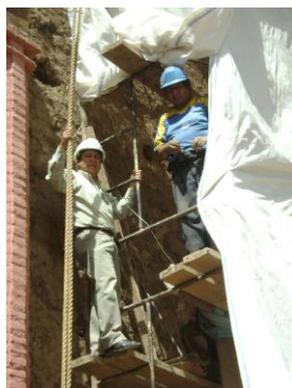
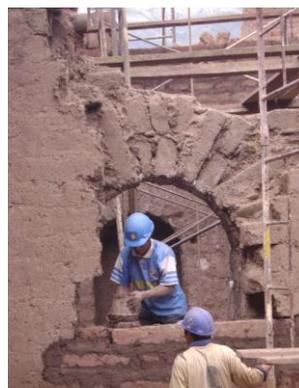
Foto (65-66-67-68) Vistas de los trabajos de calzadura de muros de adobe en diferentes sectores de intervención.

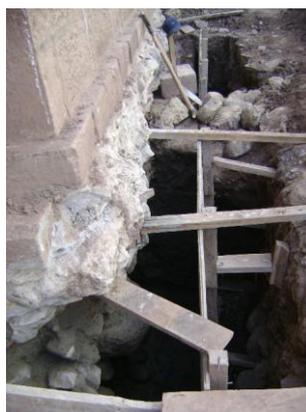
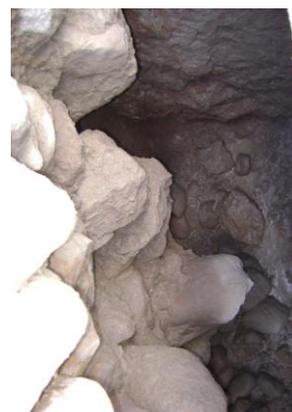
Foto (73-74-75) Vista de los trabajos de apertura de zanjas a nivel de los cimientos de la torre, nótese que no son muy profundos; procediendo a la calzadura de los mismos con mezcla de concreto de 145 kgr/cm², para dotar mayor estabilidad estructural a la torre.

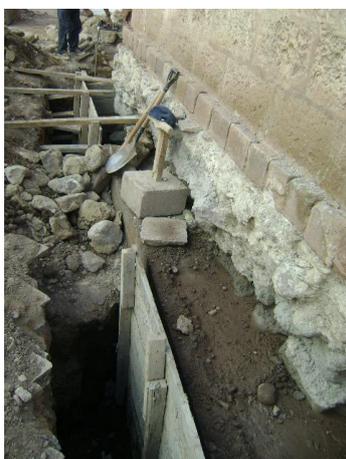
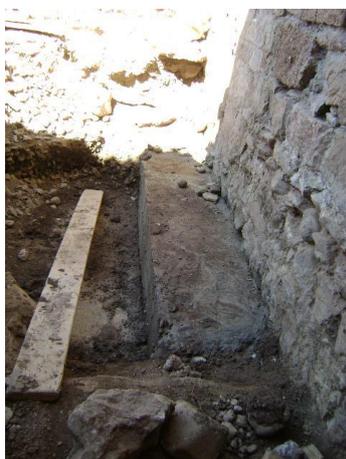
Foto (76-77) Vista del proceso de restitución de zarpas de reforzamiento de los cimientos de la torre, así como el relleno y compactado de las zanjas con material propio y seleccionado, por capas de 0.20 mts, previamente humedecido, y compactado con compactador gasolinero de la obra.

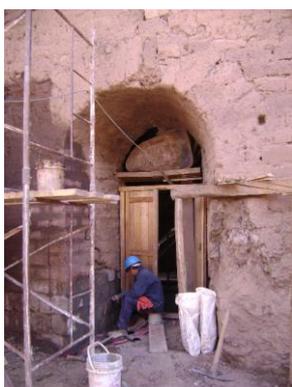
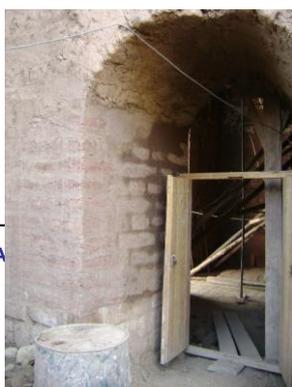
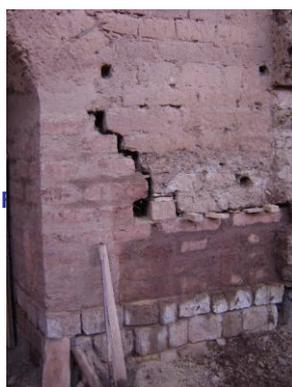
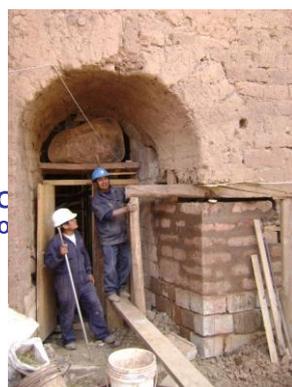
Foto (78-79-80-81) Vista de los trabajos de calzadura de muros de adobe en las jambas de la puerta de acceso a la capilla de acceso a la torre y coro alto, destaca el sistema de apuntalamiento, previo a los trabajos de intervención como medida de prevención.

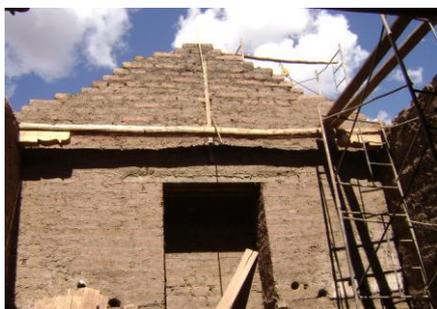
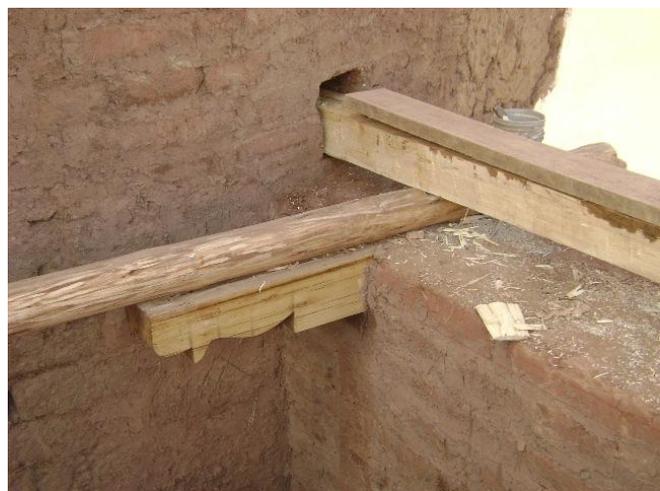
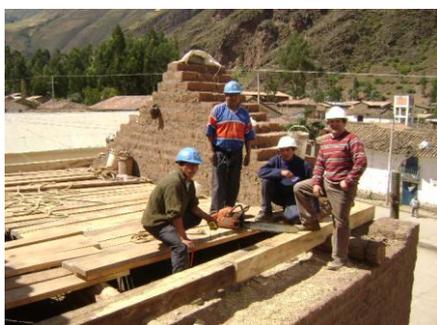
(84-85-86) Vista de los trabajos restitución de mensuras, tirantes y arrocabes en la capilla de la Central del sector sur del templo.

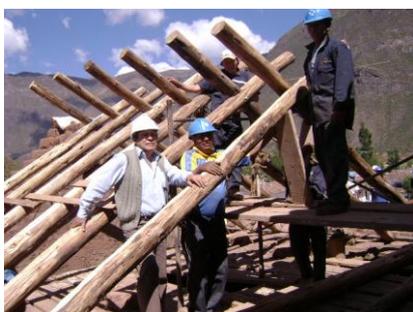
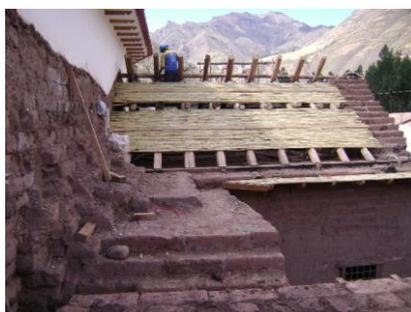
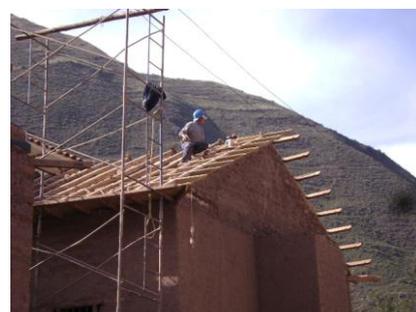
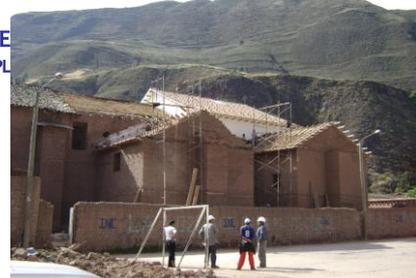
Foto (87-88-89-90) Vista de los trabajos restitución pares y yugos, encarnizado de pares sobre pares aleros, así como consolidación de los muros de adobe.

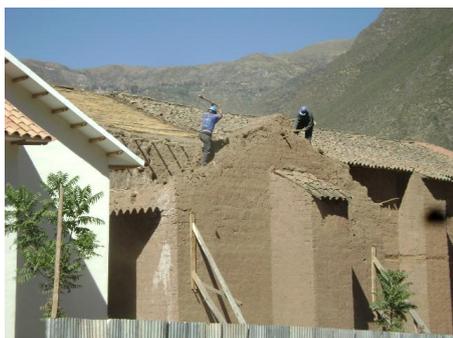
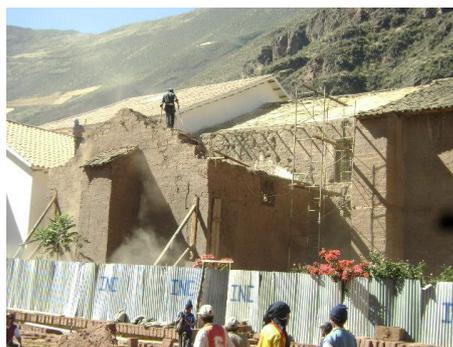
Foto 91-92) Vista del proceso de desmontaje de techos con estructura de palos rollizos, carrizo, torta de barro y tejas del primer tercio de la nave central, capilla central y capilla de Sr. del Sto. Rosario.

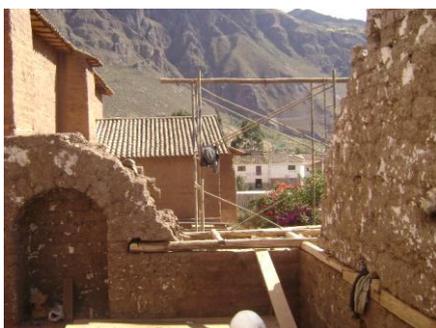
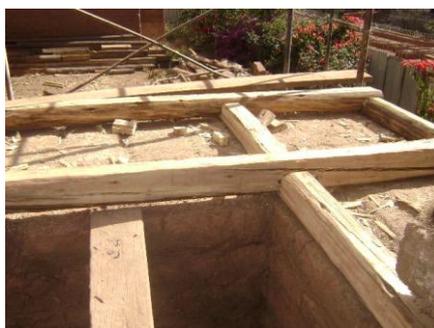
Foto (98-99-100) Calzadura de muros de adobe y colocación de llaves de madera rolliza de amarre en “L”, “T” en los muros de la Capilla Central del muro del evangelio.

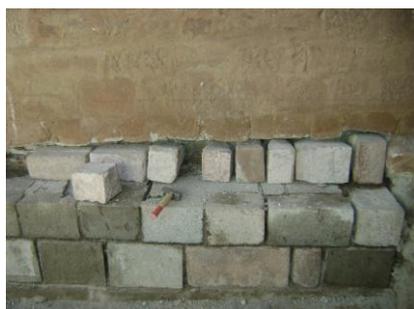
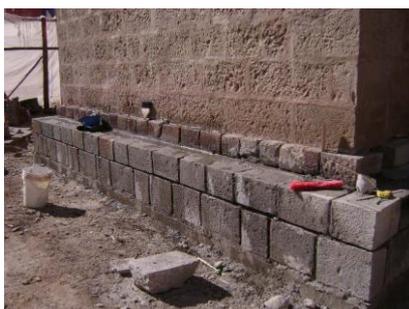
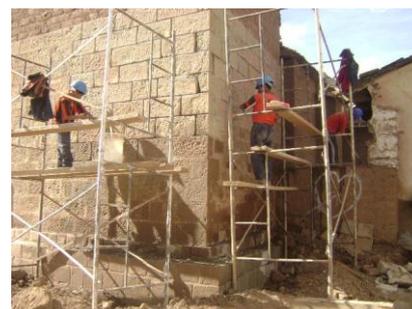
Foto (101-102-103) Calzadura de sobrecimiento y restitución de piezas líticas en de la torre, sector denominado poyo, con piedra preparada, así como la liberación de juntas del sobrecimiento.

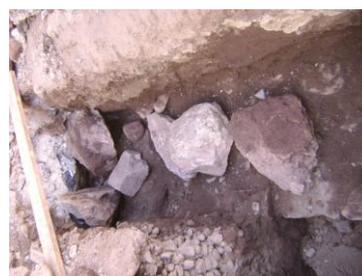
Foto (105-106-107) desmontaje y liberación de cimientos y sobrecimientos de piedra y barro en la capilla de acceso a la torre.

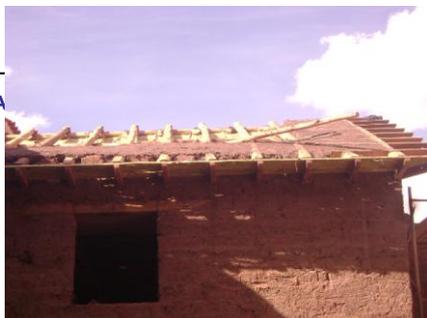
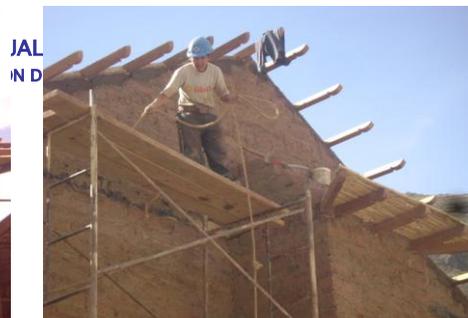
Foto (108-109) Restitución de pares, sobrepares y canes en el techo de la capilla central del lado del muro de la epístola.

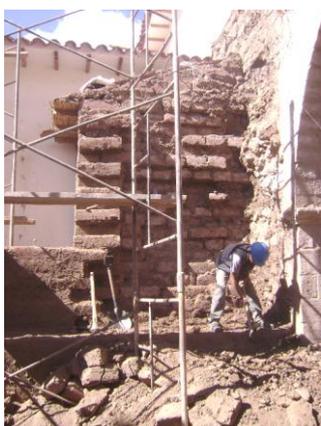
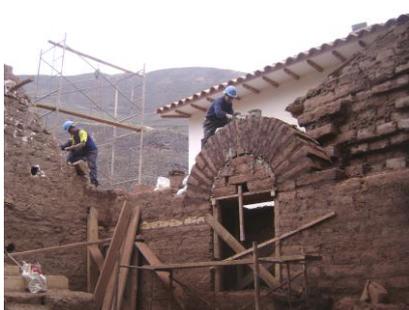
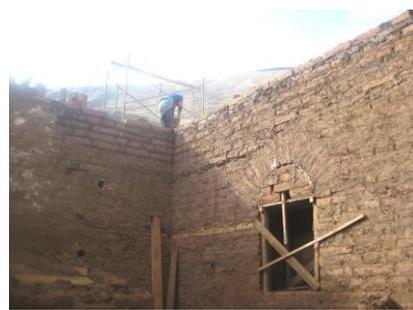
Foto (110-111-112-114-115) Vistas del proceso de intervención de la capilla central del lado correspondiente al evangelio, destaca el desmontaje de los muros de adobe, calzadura y restitución de muros, cerchado y restitución de arcos de hornacinas, así como la colocación de llaves de refuerzo en “L” con madera rolliza.

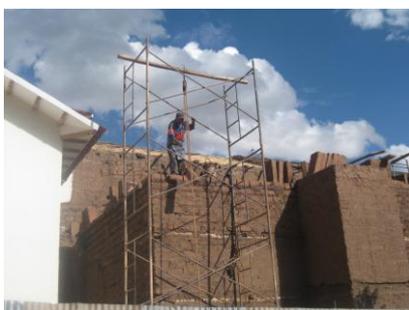
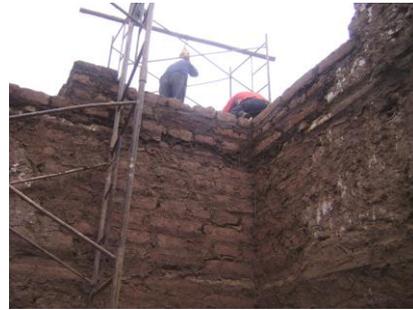
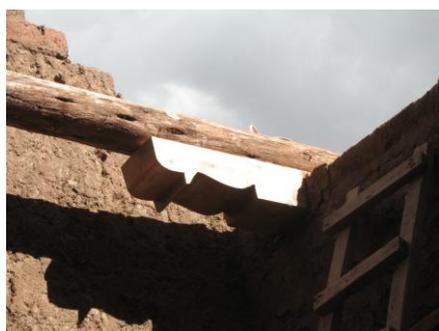
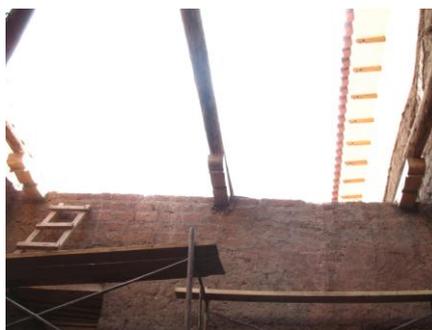
Foto (116-117) Vistas del proceso de restitución de tirantes de palo rollizo y mensuras de madera eucalipto en la cabecera de la capilla Central.

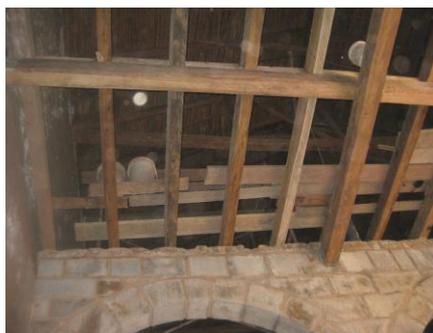
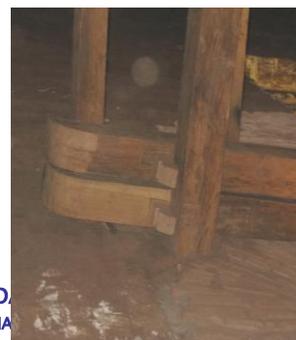
Foto (117-118-119-120) Vistas del proceso de restitución tirantes y

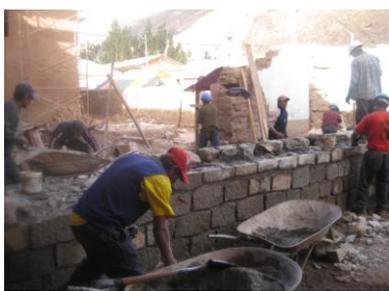
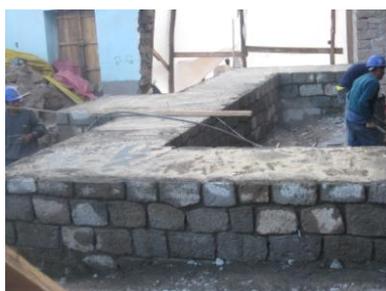
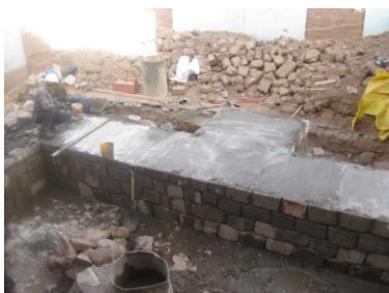
Foto (124-125-126) Vistas del proceso de liberación y desmontaje de los cimientos, así como la restitución de los mismos con concreto 140 kg/cm², en la capilla de acceso a la torre, lados este, oeste y sur.

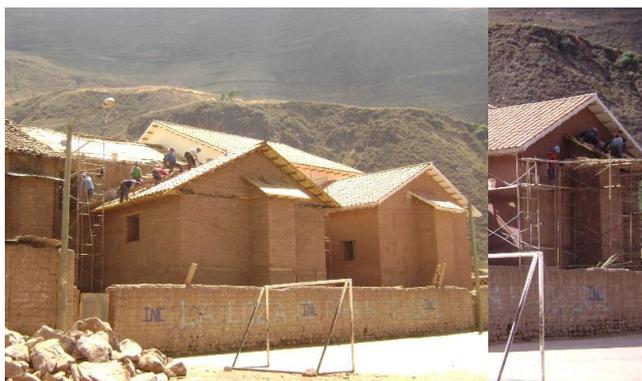
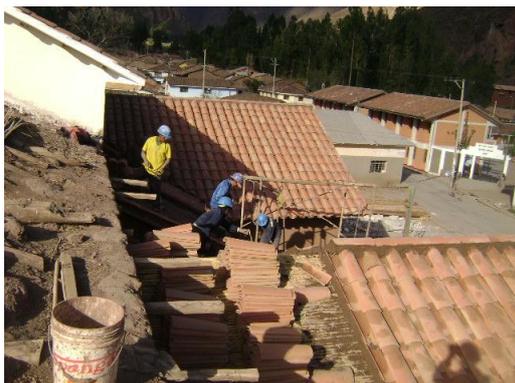
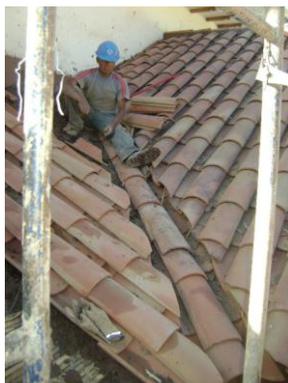
Foto (130-131-132-134-135)

Vistas del proceso de intervención a nivel de restitución de las cubiertas con el sistema de par y nudillo, torta de barro y teja colonial mecanizada, en las cubiertas de la Capilla de la Co-Sacristia y la Capilla Central del lado correspondiente al muro de la epístola, destacan los trabajos previos realizados hasta el enchaclado de los

sobrepares y el asentado de las tejas sobre barro.

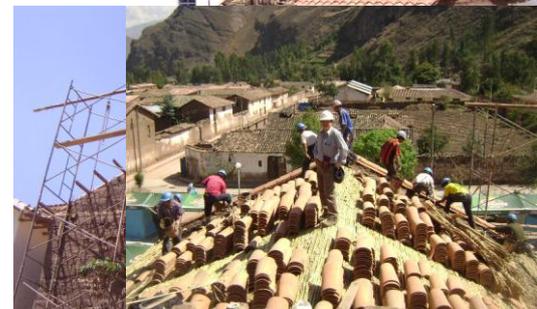
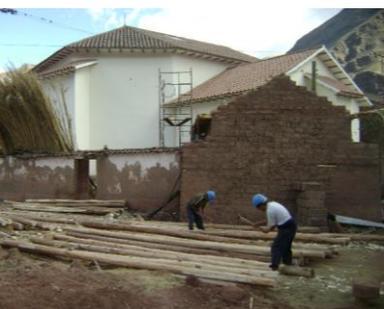
138) Vistas del proceso de restitución de canes, pares, yugos, sobrepares, enchaclados, restitución de muros a nivel de cabeceras y hastiales, así como el techado de la cubierta con teja colonial de la Capilla del Sr. del Sto. Rosario.

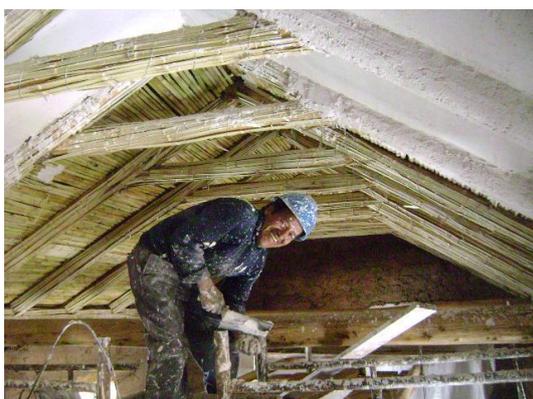
Foto (139-140-141) Vistas del proceso de restitución canes, pares, yugos, sobrepares, enchaclados, restitución de cabeceras, hastiales de muros y cubierta de teja colonial en la Capilla Central del lado correspondiente al muro del evangelio.

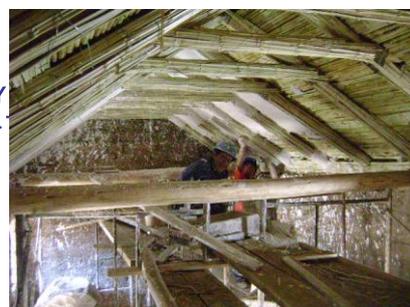
Foto (142-143) Vistas del proceso de enchaclado de pares, yugos, tirantes y correas, así como el enlucido de dichos elementos y

faldones en la capilla del Sr. del Santo Rosario y la Capilla de la Co-Sacristia.

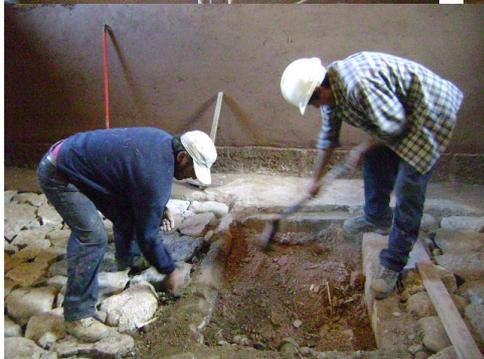
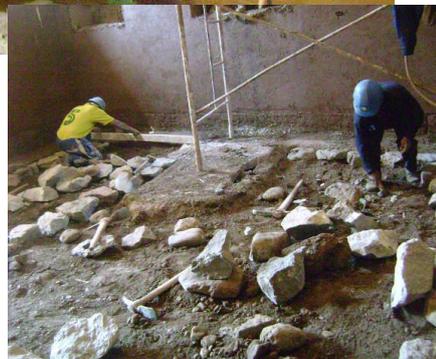
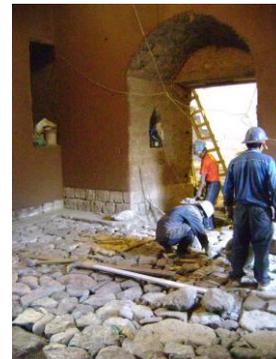
Foto (146-147-148) Vistas del proceso de restitución de piedra mediana y vaciado de falso piso en la Capilla de la Co - Sacristia para el asentado de ladrillo pastelero.

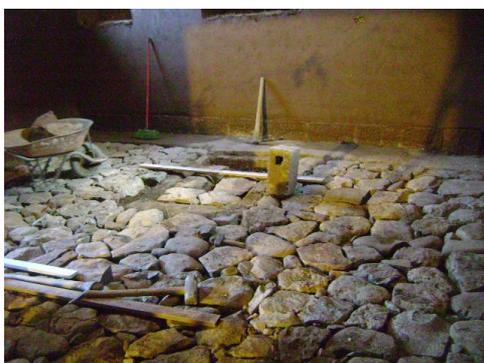
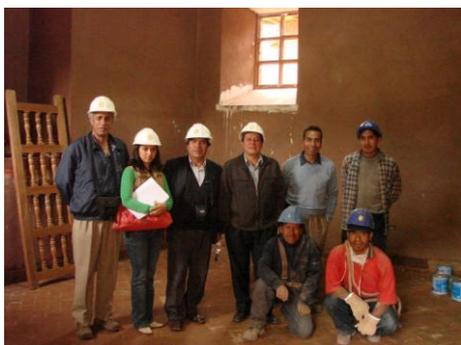
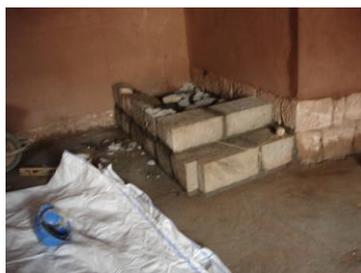
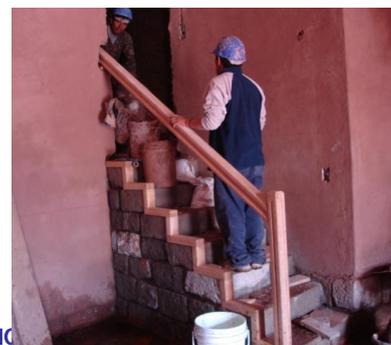
Foto (149-150-151) Vistas del proceso de intervención de la Capilla de la Co-Sacristia, a nivel de embarre de muros, restitución de ladrillo pastelero, restitución de escalera de piedras, restitución de balaustrada de madera aguano.

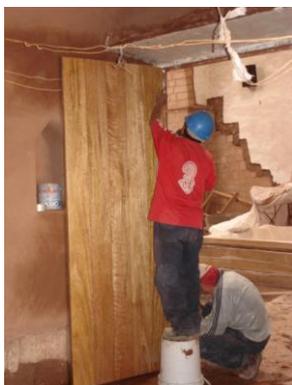
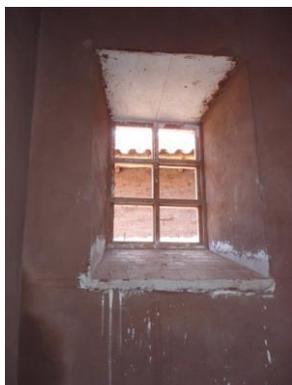
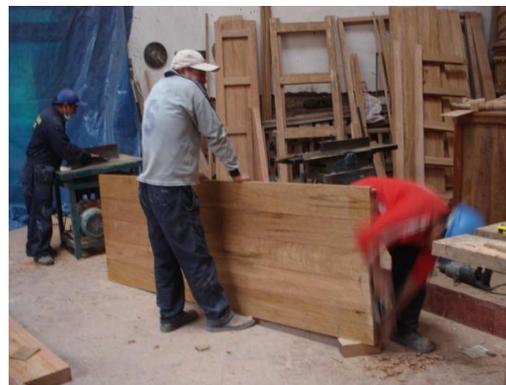
Foto (152-153-154) Vistas del proceso de restitución de carpintería de madera a nivel de restitución de marcos de ventana, puertas de madera aguano tipo tabla cargada a media madera.

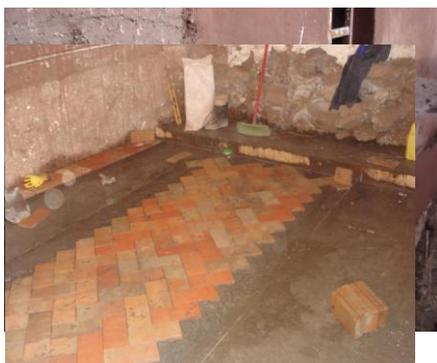
Foto (155-156-157) Vistas del proceso de restitución piso ladrillo pastelero, restitución de sotabancos de adobe y embarres de muros de adobe en la capilla del Sr. del Santo Rosario.

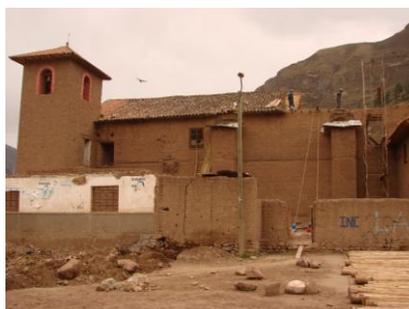
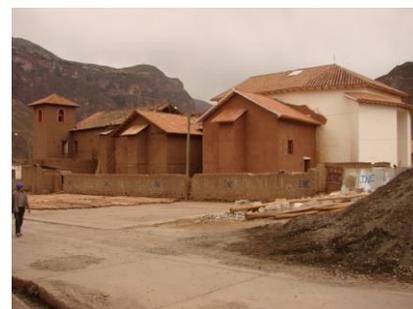
Foto (158-159) Vistas del proceso de desmontaje de del techo de teja y estructura de madera rolliza de la nave central (enclachado de pares, yugos, tirantes, correas y tejas).

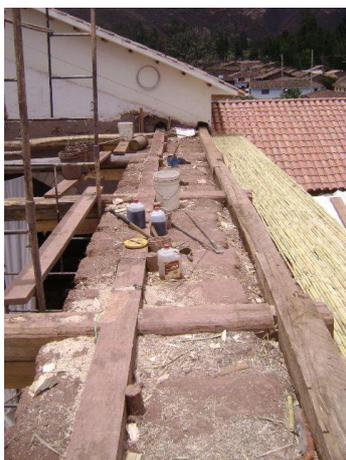
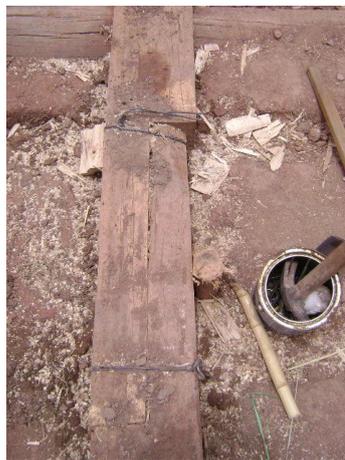
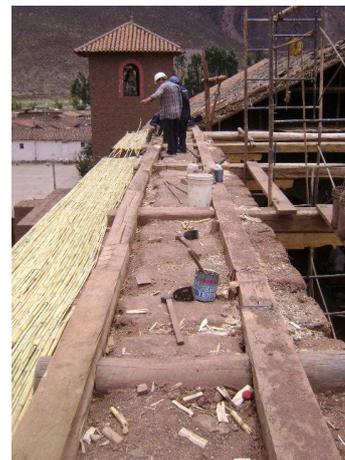
Foto (169-170-171) Vistas del proceso de restitución de arrocabes dobles con madera de eucalipto aserrado de 8'' x 8'' previamente tratado con preservante de madera y traslapado con los tirantes sobre la cabecera de los muros de la nave central.

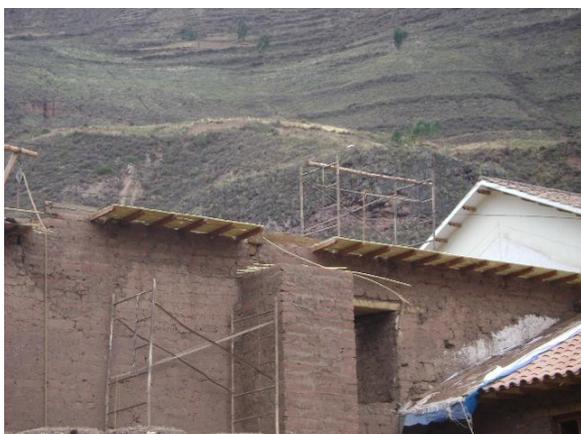
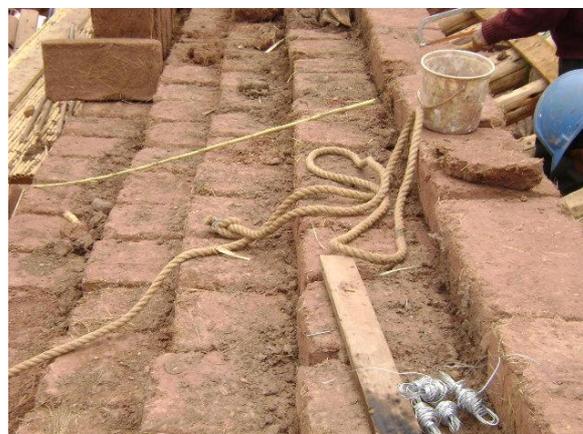
Foto (172-173) Vistas del proceso de restitución de muros de adobe, así como la restitución de canes de madera aguano de 3'' x 4'' x 9', sobre los que se han enchaclado los aleros con carrizo de primera.

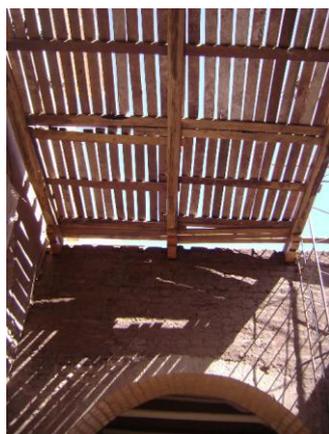
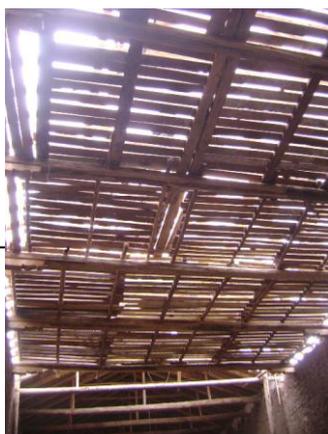
Foto (174-175) Vistas del proceso de armado de plataforma sobre tirantes con

tablas de 2 1/2" x 8" x 10', con la finalidad de iniciar con los trabajos de armado de l techo de la nave central

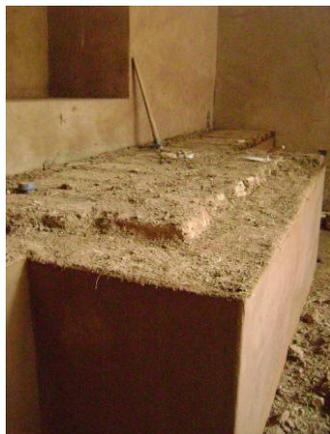
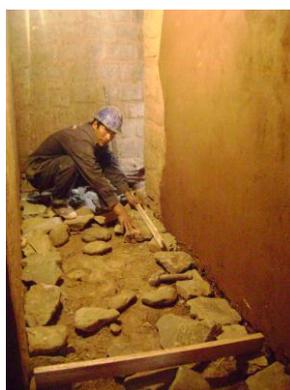
Foto (179-180) Vistas del proceso de enchapado con ladrillo pastelero del sotabanco de la Capilla Central del lado de la epístola. Destaca el asentado del ladrillo pastelero tipo costilla.

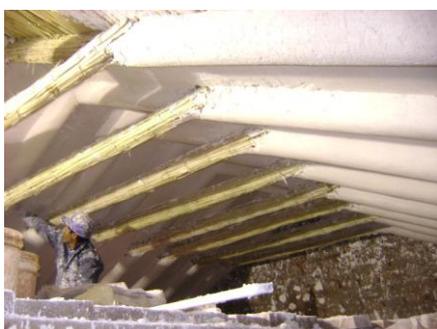
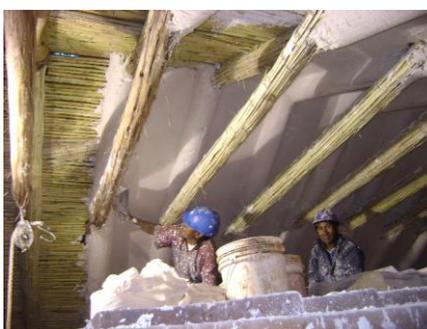
Foto (189-190) Vistas del enlucido de yeso en pares, yugos y faldones de las capilla centrales del evangelio y epístola.

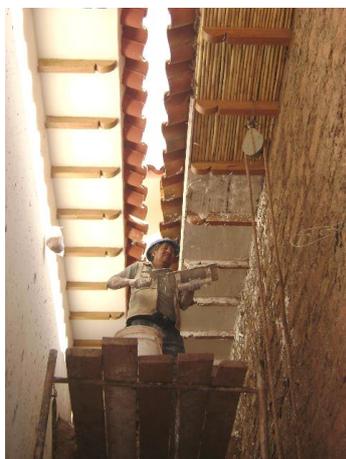
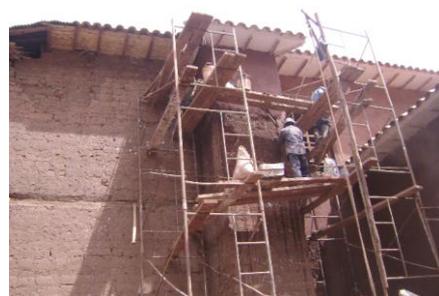
Foto (201-202 Vistas del proceso de restitución de techos con teja en contrafuertes y cubiertas de las capillas centrales del evangelio y epistola, tambien destaca el embarre de los muros exteriores y el enlucido de los aleros.

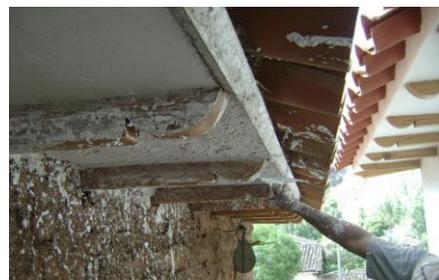
Foto (203-204-205-204) Vistas de los trabajos de embarre en muros así como el enlucido de de los aleros de muros y contrafuertes.

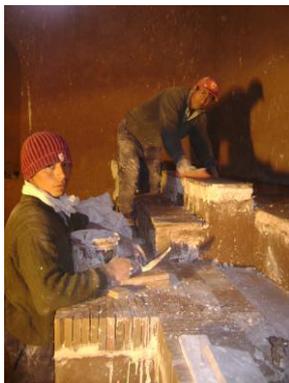
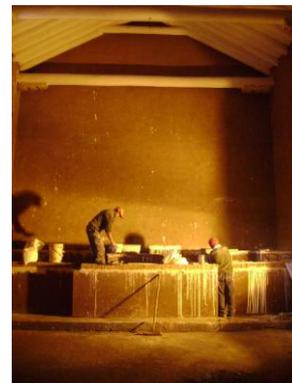
Foto (205-206) Vistas del proceso de restitución y embarre del sotabanco de la capilla central del evangelio, destaca el movimiento volumétrico que posee.

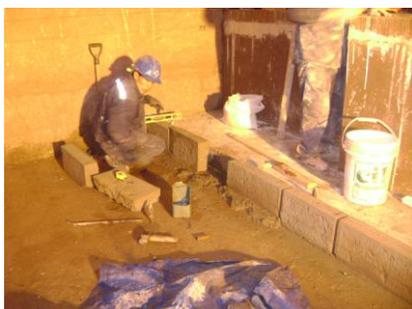
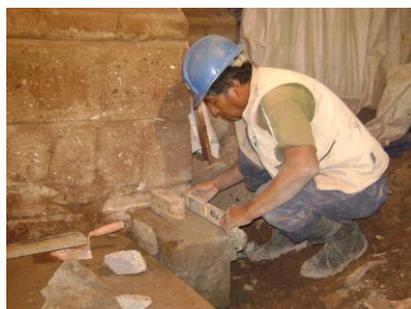
Foto (207-208-209) Vista del proceso de asentado de ladrillo pastelero de costilla sobre mezcla de yeso en sotabanco de la capilla del evangelio.

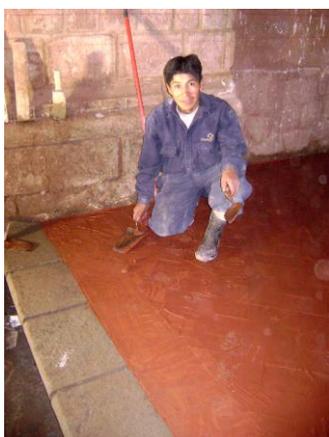
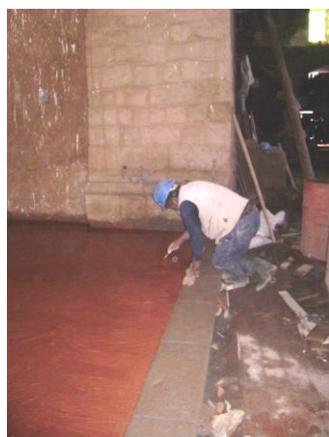
Foto (210-211) Proceso de restitución de gradas de piedra con rodón y filet, así como de gradas de piedra tipo sardinell en las capillas centrales del evangelio y epístola.

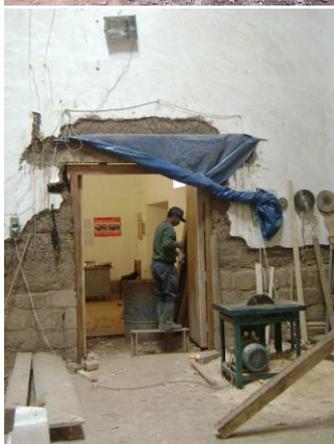
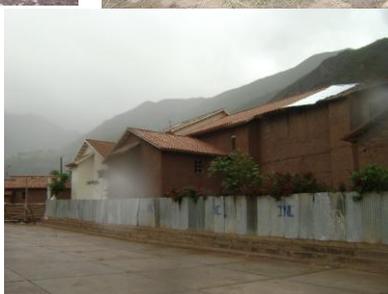
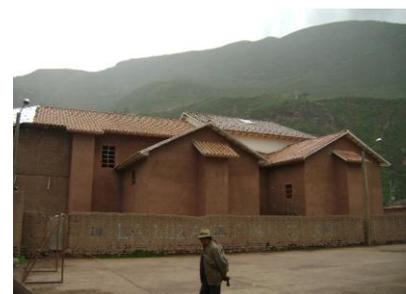
Foto (221-22-223) Vista proceso de instalación de puerta de madera

entre la capilla de la Sacristía y el presbiterio; vistas exteriores embarre de muros de adobe.

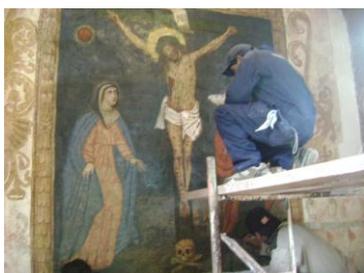
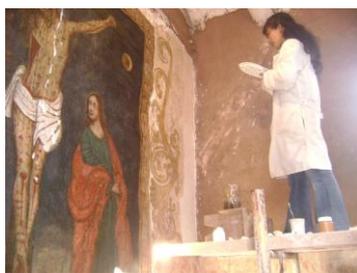
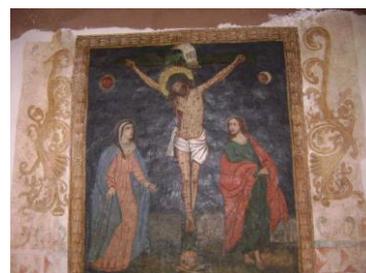
Foto (224-225-226) Trabajos de intervención de pintura mural de la imagen del Sr. del Santo rosario, ubicado en la Capilla del mismo nombre.

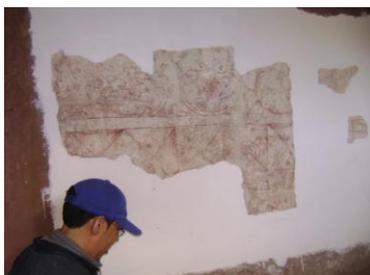
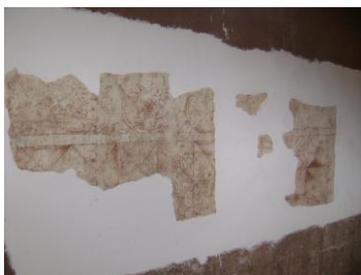
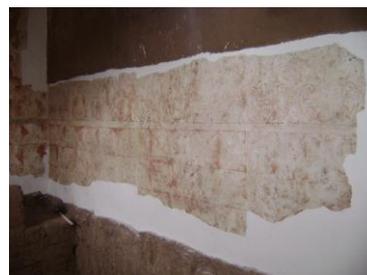
Foto (227-228-229) Trabajos de intervención de pintura mural en los muros de la Capilla del Sr. del Santo Rosario.

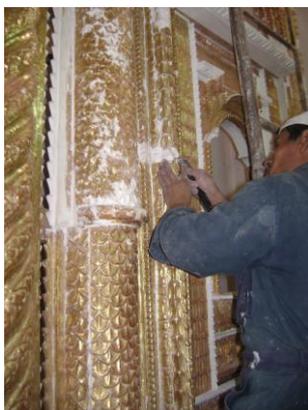
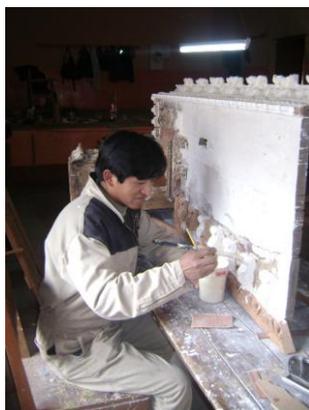
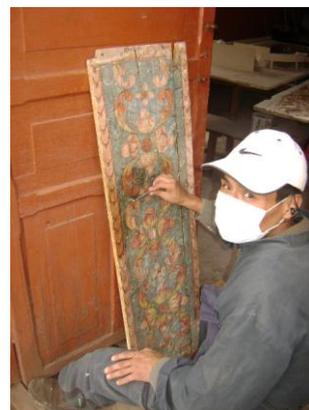
Fotos (230-231-232) Trabajos de intervención a nivel de marquerías y retablos por el personal Técnico Restaurador de la Sub Dirección de Bienes Muebles.

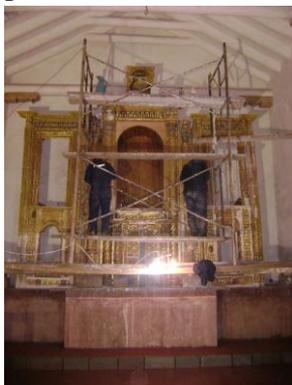
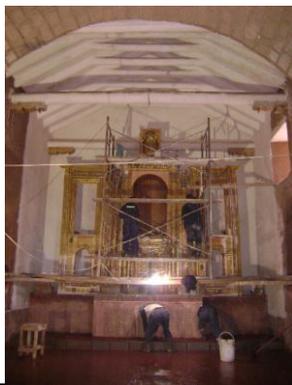
Fotos (233-234) Intervención integral y montaje del Retablo de la Virgen del Carmen en la capilla central de la epistola.
