RESTAURACIÓN Y PUESTA EN VALOR DE LA CASA CONCHA
INFORME TÉCNICO ANUAL TOMO I

INFORME ANUAL 2009 - RESTAURACION Y PUESTA EN VALOR DE LA CASA CONCHA

Residente Arqto. Jorge A. Cano Pozo

Adjunta Arqta. Ángela I. Gutiérrez G.
RESIDENTE: ARQ. JORGE ANTONIO CANO POZO
ADJUNTA: ARQ. ANGELA I. GUTIÉRREZ GARCÍA

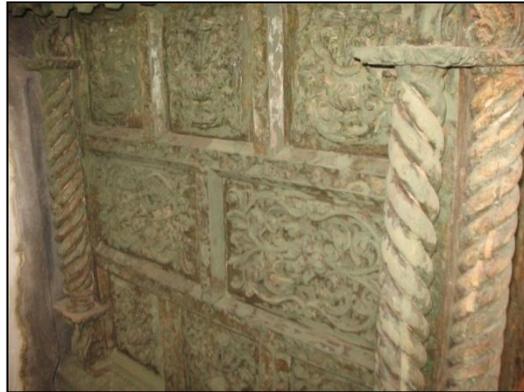
Vista: Detalle de casetón parte inferior

2.7 VELADURAS.- Realizamos esta etapa con la finalidad de homogenizar el color base con temperas aglutinadas en agua de tonos cromáticos acordes al original con pinceles de pelo suave número: 2, 4, 8. Se realizó: 2.36 M2.

2.8 RESTITUCION CROMATICA.- luego de la veladura se realizó la restitución de color con la técnica del regatino sobre las áreas con faltantes del estrato (entizados originales y nuevos) con temperas profesionales aglutinadas en agua aplicadas con pinceles de pelo suave Nro. 0 y 2. Se avanzó un área de: 2.11 M2.

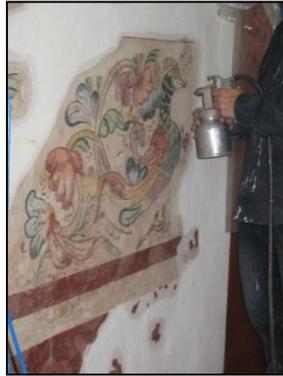
Vista: Detalle, protección de pintura mural

3.2 CAPA DE PROTECCION.- Esta última etapa se realizó con Paraloid B72 al 7% en thinner acrílico, se aplicó con compresora eléctrica sobre las áreas del ambiente con evidencias de pintura mural. Se aplicó protección a: 6.98 M2.

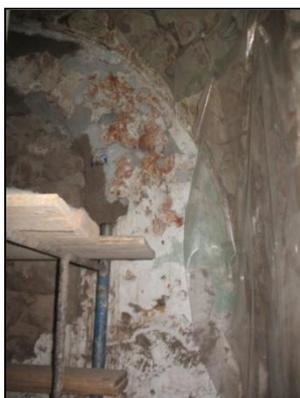
Vista: Detalle muro B

1.7 ELIMINACION DE REVOQUES.- Se procedió a hacer calas de prospección con hojas de bisturí y no habiendo encontrado pintura mural procedimos a eliminar este estrato por encontrarse en mal estado de conservación. Se eliminó: 0.72 M2.

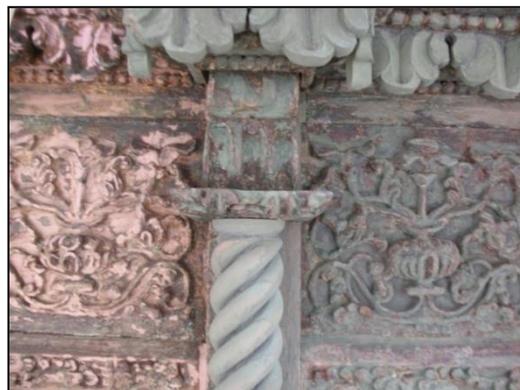
Vista: Detalle de casetón parte inferior

2.7 VELADURAS.- Realizamos esta etapa con la finalidad de homogenizar el color base con temperas aglutinadas en agua de tonos cromáticos acordes al original con pinceles de pelo suave número: 2, 4, 8. Se realizó: 5.40 M2.

2.8 RESTITUCION CROMATICA (Regatino).- luego de la veladura se realizó la restitución de color con la técnica del regatino sobre las áreas con faltantes del estrato (entizados originales y nuevos) con temperas profesionales aglutinadas en agua aplicadas con pinceles de pelo suave Nro. 0 y 2. Para mimetizar las intervenciones con el estrato original del balcón. Se avanzó un área de: 1.78 M2.

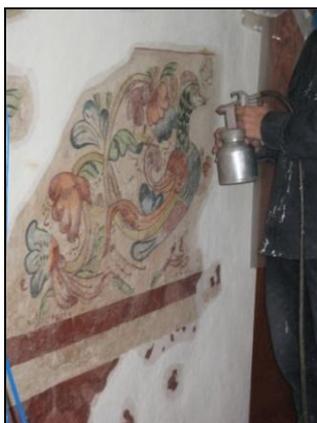
Vista: Detalle aplicación de capa de protección

3.6 CAPA DE PROTECCION.- Se utilizó paraloid B72 disuelto en thiner acrílico al 4 % y se aplicó por aspersion con compresora HP 2.5 sobre toda la superficie de la pintura mural original e intervención un área de: 36.14 M2

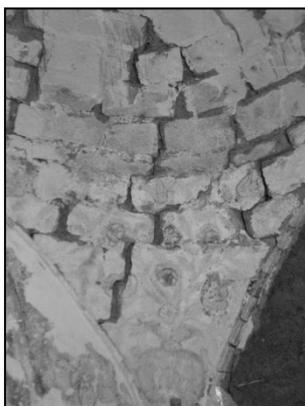
Vista: liberación pintura mural

1.3 LIBERACION DE PINTURA MURAL.- Se procedió de manera mecánica con hojas de bisturí y cuchillas sobre el área de los muros B y C para eliminar los repintes de pinturas, encalados, etc. Se avanzó Un área de: 1.02 M2.

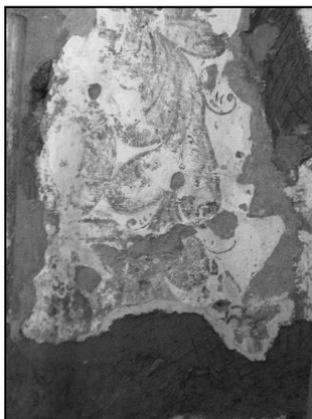
VISTA: Detalle revoque de barro

1.6 REVOQUE DE BARRO.- Se procedió a aplicar este material reforzado con mowilith al 30% en zonas puntuales que carecían de este estrato humedeciendo con anterioridad el muro con abundante agua para mejorar la adhesión del mortero en el área requerida. Se avanzó 0.22 M2.

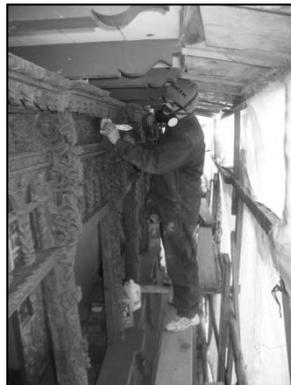
Vista: Detalle aplicación capa de pre-fijado

2.5 PREFIJADO (REFRESCADO).- Se intervino con mowilith al 5% aplicado con pinceles de 2” sobre el estrato original, se trabajó un área de: 5.27 M2.

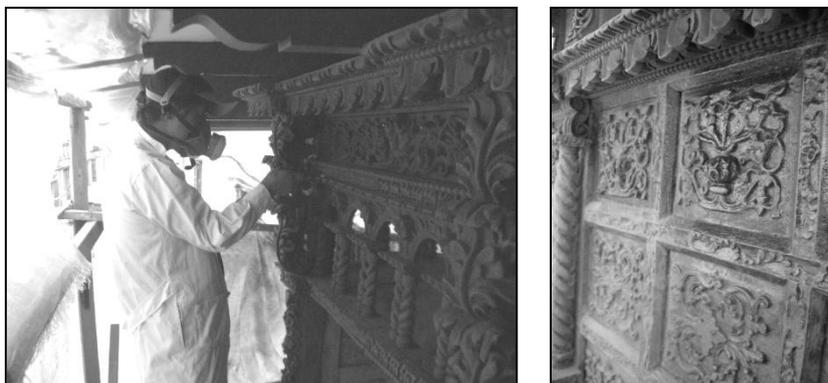
Vista: Detalle aplicación capa de protección

2.8 CAPA DE PROTECCION.- Este proceso se realizó con la finalidad de proteger la policromía del balcón de las inclemencias del tiempo, ya que este se encuentra en los exteriores de la casona. Se realizó con barniz dammar al 40% en trementina vegetal por tres capas sucesivas una tras otra sobre superficies secas. Se trabajó: 62.70 M2.

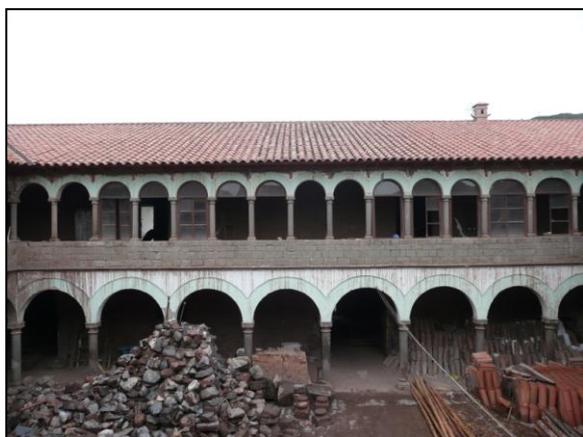
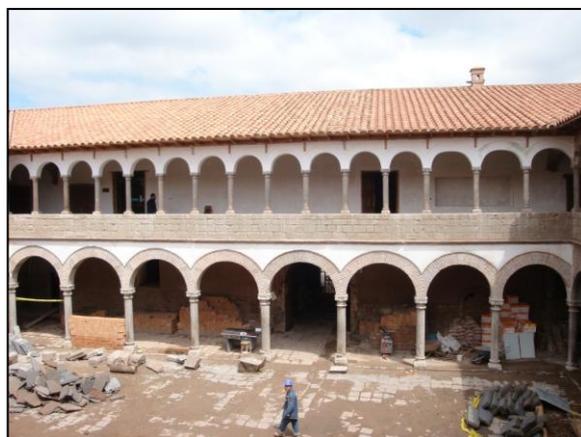
Fig. 1 y 2 Proceso de Restauración de la fachada del Inmueble

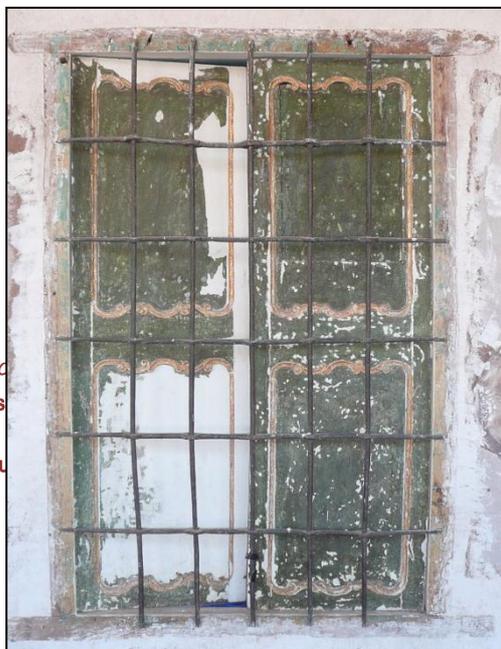
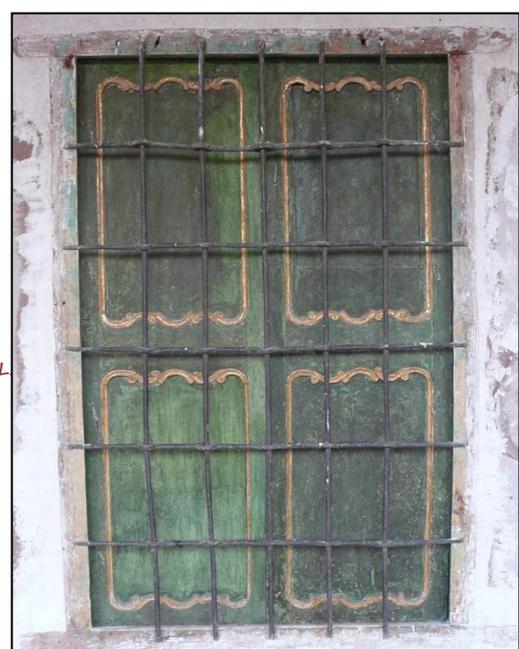
Fig. Izquierda. Proceso de Restauración del Balcón Principal (Entizado). Amb. 201.
 Fig. Derecha. Proceso de Restauración del Balcón Principal (Restitución cromática). Amb. 201.
