**INSTITUTO NACIONAL DE CULTURA –
DIRECCION REGIONAL DEL CUSCO**

INFORME ANUAL DE PRE LIQUIDACION – 2009

**Restauración y Puesta en Valor Sector: Andenes Qhosqa,
Parque Arqueológico Písac.**

Cusco, Febrero del 2010.

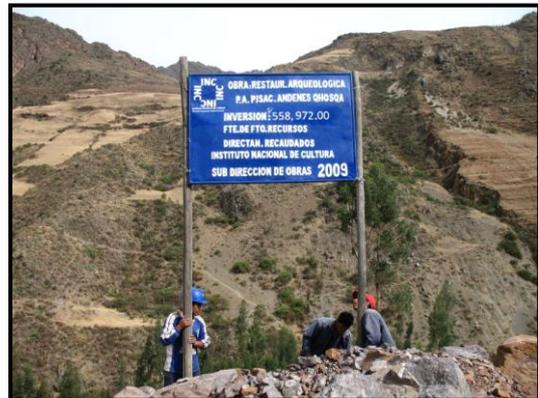
01.01 CARTEL DE OBRA.

El cartel fue repintado con pintura esmalte sintético, especificando en el texto; el nombre de la institución ejecutante con su respectivo logo, obra y el monto asignado y modalidad de ejecución. De acuerdo al modelo propuesto por la Institución, sobre marcos de madera aserrada de 3"X2" y plancha metálica de 2.40 X 1.20 m., sujeto a rollizos de eucalipto de 5"X 8 m.

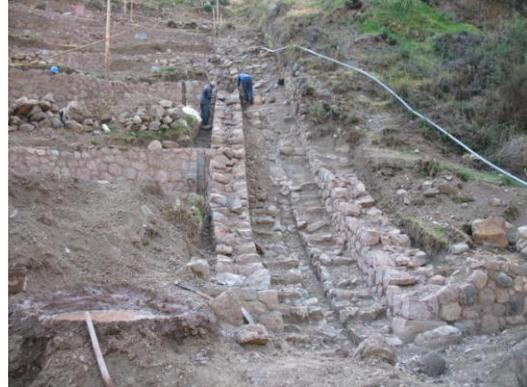
01.02 AGUA PARA LA RESTAURACION

Esta partida es muy importante para la ejecución de la obra, en los trabajos de consolidación, recomposición y restitución especialmente en la preparación del mortero de barro, lechado del núcleo y otras labores. El agua se ha captado de un manante que existe en la parte derecha del andén 20 y del riachuelo de K'itamayo, en tubos de 2 pulgadas hasta el lugar de trabajo, y fueron depositadas en dos tanques con capacidad de 1100 litros. A partir de este punto, han sido trasladados en bidones de agua de 20 litros hasta los diferentes frentes de trabajo.

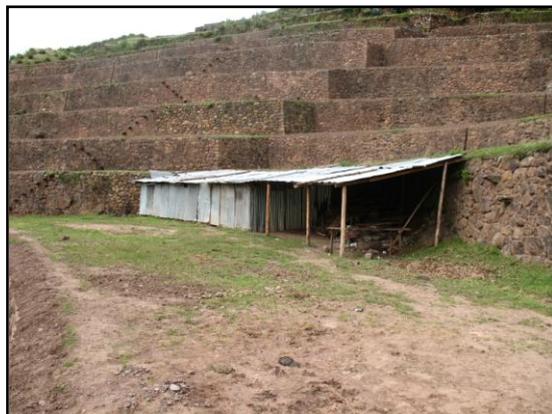
01.04 CONSTRUCCION DE CAMPAMENTO CON MATERIAL USADO Y NUEVO INCLUYE REUBICACION.

Partida que se ha efectuado la primera semana del mes de Setiembre, consistió en el traslado y reubicación del campamento y los materiales existentes en ella, traslado que se ha ejecutado a la parte baja del Sector Qhosqa.

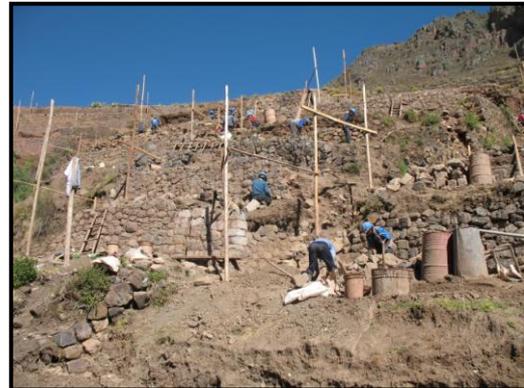
02.05 BALIZAS Y CRUCETAS DE ROLLIZOS

Para construir balizas de crucetas se ha empleado rollizos de eucalipto, alambre galvanizado N°.16, clavos de 3" y lienza N° 16 para poder fijar los puntos de referencia en plomada, escuadra y nivel a una distancias de 5.00 m, los cuales se construirán siguiendo el diseño original de los muros, las crucetas o balizas se colocaran antes de desarmarse las estructuras a intervenir y ha altura suficiente, por encima de las cabeceras los muros, luego se correrán 3 niveles de alambre N° 16 en forma horizontal, a las que se amarrarán a determinadas distancias alambre de similares dimensiones lienzas, siguiendo la inclinación de los paramentos. Estos puntos han permitido la correcta colocación de los elementos líticos, con esta técnica se ha intervenido en forma adecuada durante la intervención restaurativa, manteniendo su inclinación original.

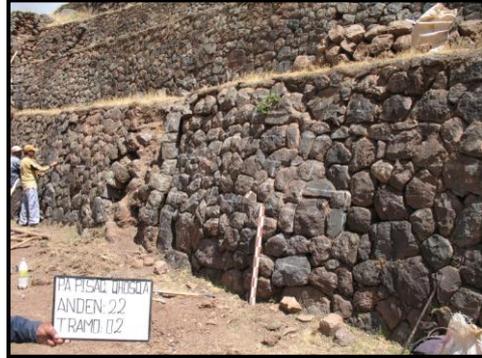
02.06 RETICULADO Y CODIFICADO.

Partida que consistió en el registro de cada uno de los elementos líticos en base a reticulados que permitan su posterior rearmado en su posición original. Las retículas tendrán dimensiones que se adecue al tamaño de las piezas conformantes de los muros (a 0.25 metros por 0.25 metros), la nomenclatura de cada elemento lítico corresponderán a las letras del alfabeto y número naturales, los que se colocaron con pintura reversible (pintura lavable).

El marcado de las retículas se ha efectuado tomando en cuenta la cota como referencia para los horizontales y verticales, una vez efectuado el proceso de registro, se efectuara el registró gráfico, que consistente en dibujo en papel milimetrado a una escala de 1:25 incluyendo planta, cortes, elevaciones y fotografías en detalle.

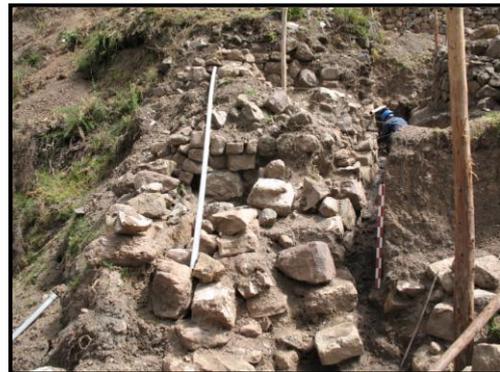
02.07 RECUPERACIÓN DE ELEMENTOS LÍTICOS ARQUITECTÓNICOS DISEMINADOS.

Con el fin de volver a colocar en su sitio original los elementos líticos arquitectónicos que han colapsado de los paramentos, se ha procedido a recuperar armando un muro seco al pie de cada tramo de muro que ha colapsado, los mismos que serán debidamente registrados fotográficamente y literalmente, para en seguida proceder con la colocación de los elementos líticos en su posición original.

Asimismo los elementos líticos que se hallan diseminados en las plataformas de los andenes se procedieron con la recuperación. Esta labor nos permitió restituir con sus propios elementos líticos en los tramos de los muros que se hallan colapsados.

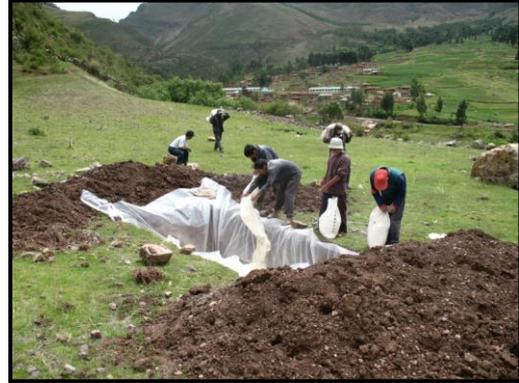
02.08 ACARREO DE MATERIAL EN OBRA.

Esta partida se ha empleado en el traslado de los materiales que se encuentran en la Comunidad de Cuyo Chico (punta carretera) como son: palos de rollizo, arcilla, cal, hormigón y otros, que serán transportados por los obreros sobre el hombro o espalda en saquillos, por las características topográficas del terreno (pendiente fuerte), y un puente artesanal, no será posible trasladar en carretilla al sector de trabajo. La distancia aproximada es de 400 a 500 m.

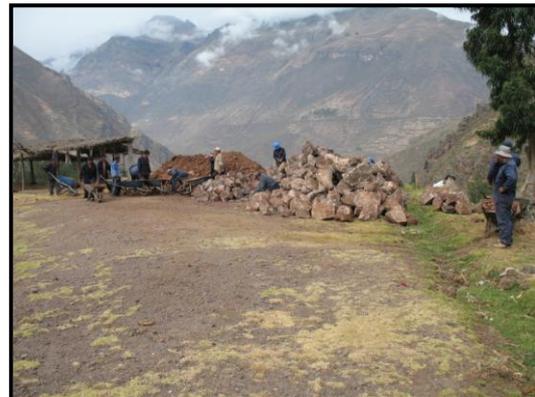
02.09 TRANSPORTE DE MATERIAL A OBRA (CUSCO- PISAQ- CUSCO 80 KM.)

Se transportó material de construcción para la ejecución de la obra arqueológica del sector Qhosqa, como son: herramientas, cal, arcilla, cemento y hormigón. Para los trabajos de restauración.

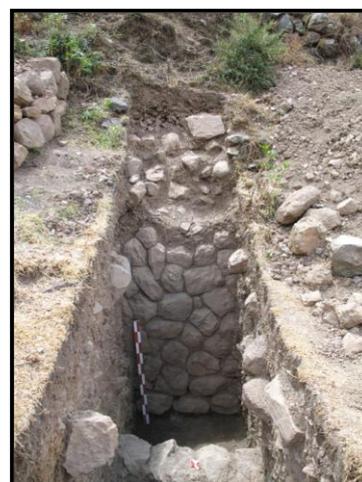
03.02 EXCAVACIÓN ARQUEOLÓGICA

Los trabajos de excavación arqueológica, se ejecutarán con la finalidad de determinar problemas estructurales, niveles de cimiento y recuperación de técnicas constructivas y posible material cultural asociado a las estructuras agrícolas del sector Qhosqa, el mismo que nos permitirá intervenir en forma adecuada durante el desarrollo del proyecto de restauración. Estos trabajos se realizarán en coordinación directa con la Dirección de Investigación y Catastro.

En el sector andenes Qhosqa, se excavará mediante trincheras de 5X1m. trazadas en forma transversal específicamente en los tramos que han colapsado, distribuidas en los tramos colapsados, para mayores detalles obsérvese en el plano de ubicación de excavación (proyecto de investigación arqueológica). Esta labor se ha ejecutado en los andenes; 01 al 21, a fin de evidenciar niveles de cimiento y problemas estructurales y comportamiento del suelo de fundación de las estructuras, asimismo se podrá recuperar el material cultural asociado a las estructuras arquitectónicas.

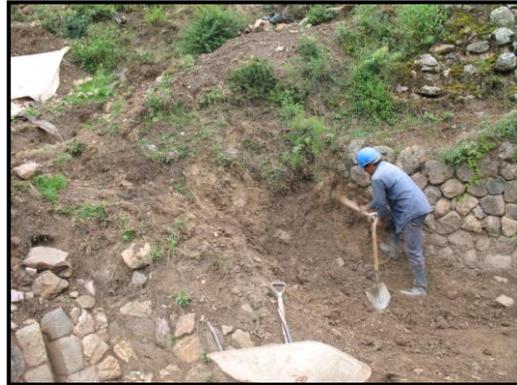
03.04 RELLENO CON MATERIAL PROPIO

Una vez concluida el proceso de excavación arqueológica y las excavaciones masivas al pie y cabecera del muro intervenidos, se procedió al zarandeo a fin de recuperar posible material cultural, para en seguida realizar el relleno y apisonado capa por capa de 0.20 m. de altura humedeciendo con agua, a los pozos de trincheras excavadas y tras muros, a fin de evitar la acumulación del agua pluvial.

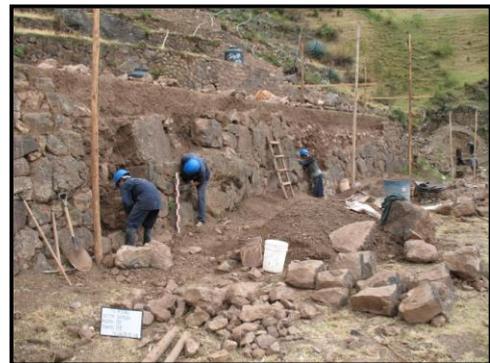
03.06 DESMONTADO Y ARMADO EN SECO DE MURO RETICULADO Y CODIFICADO.

Después del proceso de retícula y codificado, los elementos líticos fueron desarmados con sumo cuidado a fin de no variar su ubicación original, de forma tal que será armado en seco sobre una superficie plana, distribuyendo en un área los elementos interiores y en otro los elementos exteriores, conformando muros "en seco". Por cuestiones técnicas generalmente se arma en dos partes; la parte superior del muro se colocará en la plataforma superior (el muro seco) y el resto del muro en la plataforma inferior, a fin de facilitar el trabajo.

Posteriormente se ha continuado con la labor que consiste en volver a colocar los elementos líticos conformantes de las estructuras, en su posición original o primigenia, previamente registrada en base a los pasos anteriores y con la finalidad de devolver a estas sus condiciones estructurales.

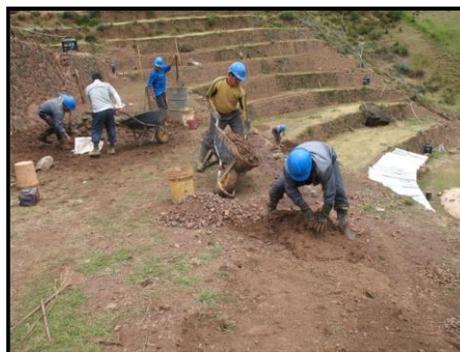
08.01 CUBERTINAS DE PROTECCIÓN EN CABECERAS DE MURO.

Esta labor se ejecuto en un área de 6,174.64 m²., en las cabeceras de los muros intervenidas y tramos consolidados, la misma que consistió en la aplicación de una capa de protección que evitará la penetración de las aguas pluviales al núcleo del muro. La preparación de la mezcla incluye cal, arcilla, tierra y cemento, en una proporción de 01:03:01:1/4 respectivamente, a esta mezcla se agrega arena como elemento cohesionante tradicional en una proporción de 1/2.

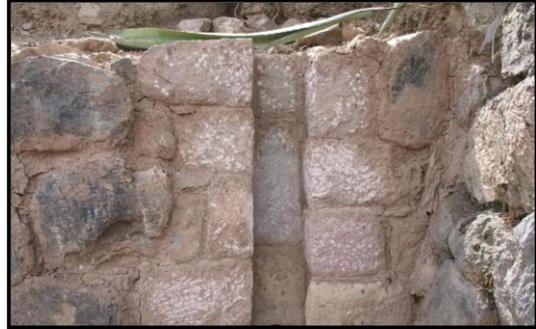
09.13.13.5 RESTITUCION DE CANAL DE PIEDRA CON MATERIAL NUEVO (EN PARAMENTO).

La restitución de los canales, se realizó previo registro minucioso, se ceñirá estrictamente a la acción física de volver a colocar con elementos propios manteniendo su morfología y características propias. Con la finalidad de garantizar la estabilidad solidez de los canales verticales que se hallan en los paramentos de los muros de andén, que fueron construidos con fines de riego de este sector.

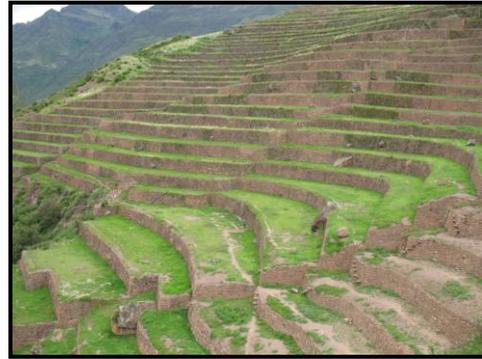
23.02 LIMPIEZA FINAL

Se realizo como actividad final la limpieza de los residuos que se han acumula durante los trabajos de restauración en toda el área intervenida.
