**DIRECCION DE CONSERVACIÓN DEL PATRIMONIO CULTURAL INMUEBLE**

**RESTAURACION Y PUESTA EN VALOR DE LA CASA CONCHA**

**INFORME TÉCNICO ANUAL DE OBRA – TOMO I**

**AÑO - 2010**

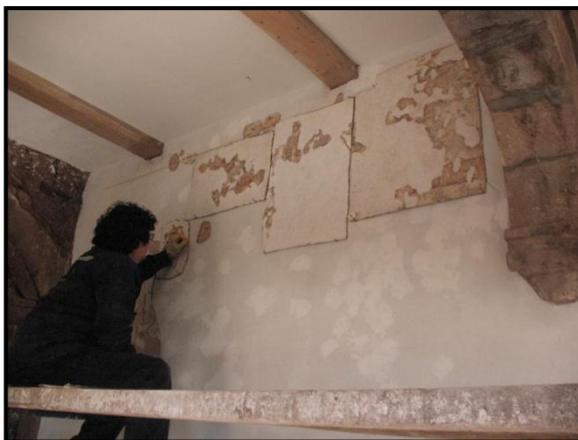
### PRESENTACION DE LOS FRAGMENTOS

**2.3 ARMADO DE FRAGMENTOS, PRESENTACIÓN DE GRÁFICOS AUXILIARES.**- Estos procesos se realizaron para la identificación y ubicación de los fragmentos o es trapos de la pintura mural del lado A del ambiente 219, en los pasadizos para luego presentarlos in situ, y graficar

en el muro para el proceso siguiente, además se graficaron en hojas de papel auxiliares. Este proceso se realizó al 100%.

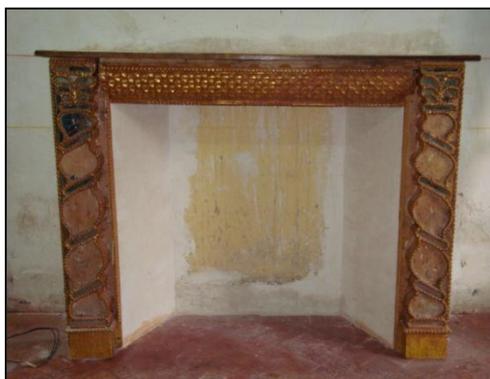
**2.1 MONTAJE DE MENSULA Y PILASTRAS AMBIENTE 202 - 204.-** Se realizó el montaje de las pilastras y ménsula del ambiente 202 – 204.

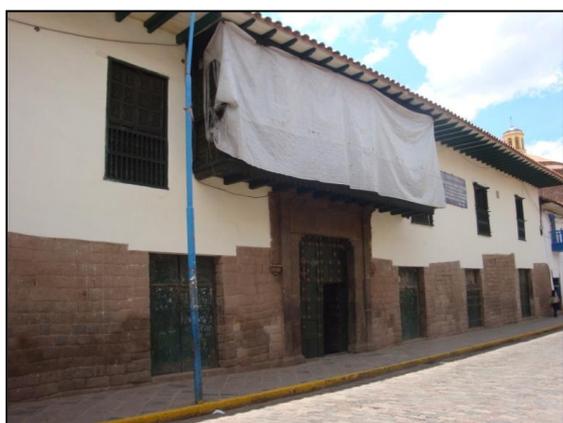
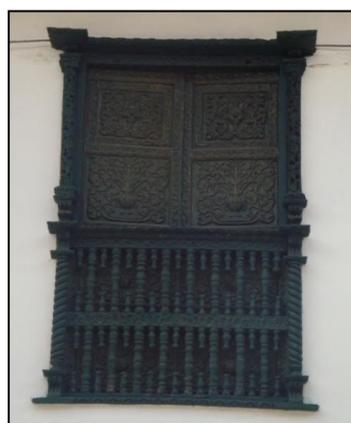
**2.3 RESTITUCION CROMATICA BALCONES DE ANTEPECHO Y BASE DEL BalcÓN PRINCIPAL.-** Se realizó la restitución de color con pintura óleo mate color verde en la parte exterior de los balcones de antepecho de la fachada principal utilizando brochas. También se aplicó pintura óleo mate en color verde en la base del balcón principal de la fachada del Inmueble en un área de 7.10 m2.

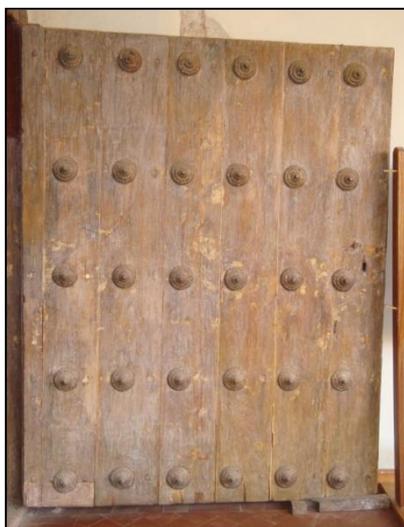
**1.1 LIBERACION DE REPINTES.**- Se realizo este proceso en la puerta de acceso al segundo nivel, utilizando removedor y con la ayuda de bisturí y cuchillas de metal, eliminando los repintes posteriores, esmaltes, etc., quedando sólo la madera libre de todo repinte. Se avanzó, un área de: 1.80 M2.

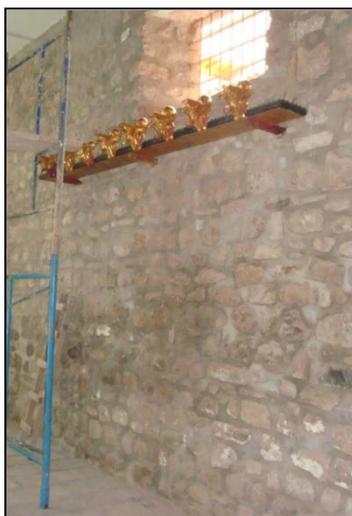
1.1 Se realizó el montaje de candelabros en los muros laterales del ambiente 107 (capilla) perforando los muros para el anclaje a una altura de 3.70cm.

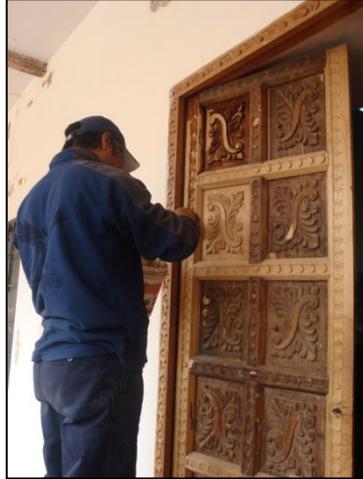
2.1 Limpieza mecánica y profunda, anverso y reverso y los muros de las puertas de los ambientes 201, 202, 203, 204 con la ayuda de brochas, bombines, espátula, escarpelo y tensoactivo (alcohol 90%, agua 10%) removedor de pintura (removedor 90%, thinner 10%) se efectuó la limpieza mecánica para seguir con la restitución cromática y aplicar el sellado final.

2.2 Restitución cromática en los injertos de las puertas de los ambientes 201, 202, 203, 204, se aplicó nogalina matizada con ocre e hidratada con agua, con la ayuda de pinceles, motas, se aplicó en ambos lados de dichas puertas.

Se recomienda la limpieza periódica con brochas de pelo suave sobre las puertas antes mencionados y evitar el salpicado de cera para piso sobre las bases de las mismas.

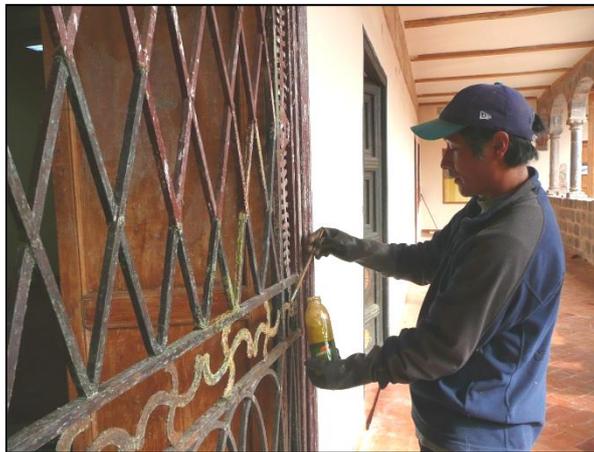
3.1 Liberación de repintes de la reja de la ventana del ambiente 204, se efectuó de manera mecánica con la ayuda de escarpelos y espátula se aplicó removedor de pintura 90% y thinner 10% como solvente sobre la reja.

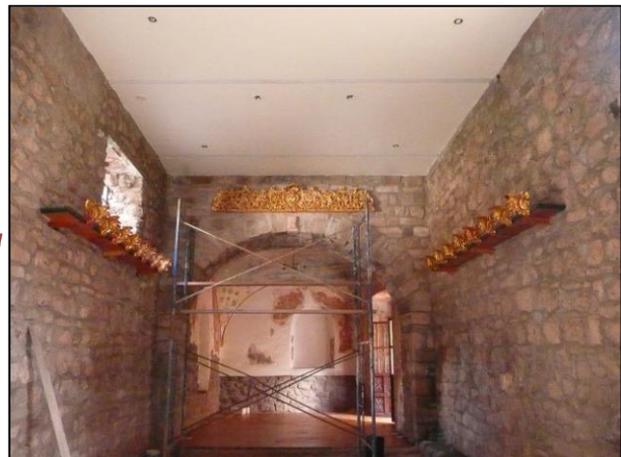
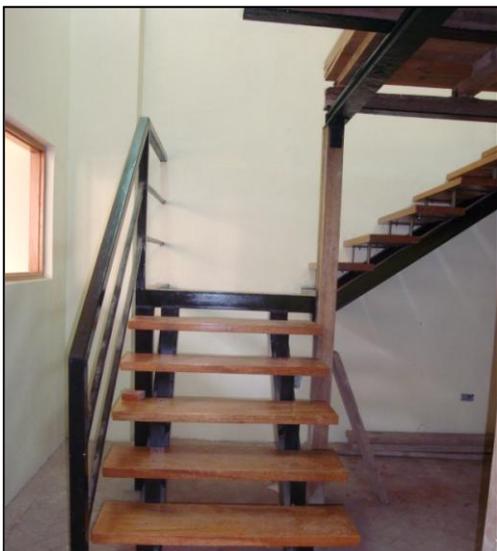
Fig. Izquierda. Colocación de pasos de madera aguano. Amb. 142  
Fig. Derecha. Montaje de candelabros y coronación . Amb. 107

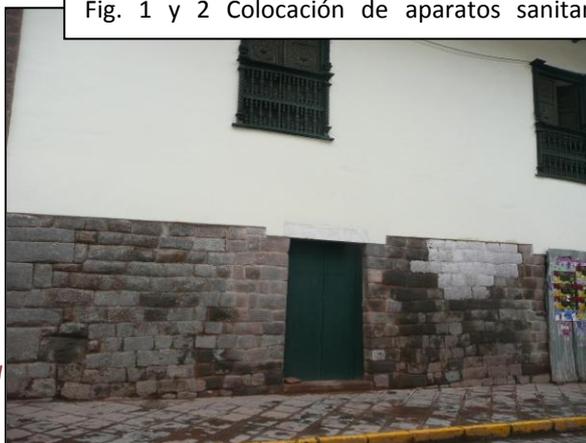
Fig. Izquierda, emboquillados de paramentos de piedra. Amb. 107.  
Fig. Derecha, Limpieza y desalinización de muros de piedra de la fachada.
