***INFORME ANUAL DE OBRA Y
PRE LIQUIDACION DE OBRA – 2010
COMPONENTE: RESTAURACION ARQUITECTONICA
PROYECTO: RESTAURACIÓN Y PUESTA EN VALOR
DEL MONUMENTO HISTORICO ARTISTICO
“TEMPLO COLONIAL DE HURIN SAYA”***

Residente de obra:
Arqto. JORGE DALTON BENAVENTE CASTILLO
CAP N° 6882

Cusco, Enero del 2011

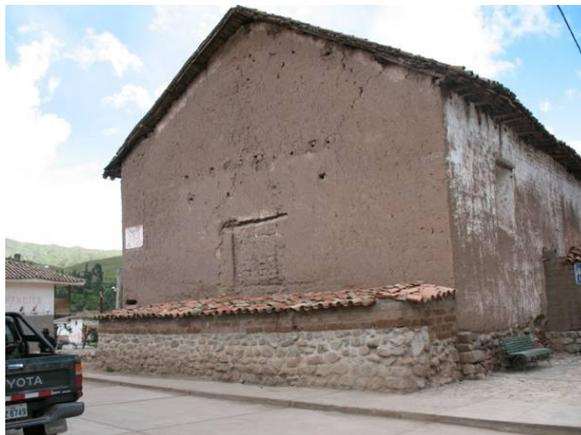
FACHADA POSTERIOR – (Sector Muro Testero) :

La fachada que corresponde al muro testero o Ábside ubicada en el sector Norte del monumento, hacia la vía de acceso desde Paruro. De composición muy sencilla, en este sector visualmente se perciben dos planos diferentes: en el primero se aprecia un volumen de poca altura respecto al Monumento en sí, que ha sido restituído como una plataforma en base a las evidencias encontradas que permite alcanzar la altura del umbral del mencionado vano, la que se encuentra por encima del nivel de la actual vía; en el segundo se encuentra el paramento del mismo Monumento, actualmente ciego, que remata en el hastial formado por el encuentro de las coberturas y que permite el sustento de la cumbre. En este último se aprecia en la actualidad las evidencias de una posible Capilla Absidal; tanto por el vano actualmente tapiado pero que aún es notorio, que comunicaba con la parte posterior del Altar Mayor, así como las huellas de la posible ubicación de la estructura de un tejeroz a baja altura en este muro; en este sector se ha restituído una plataforma en base a las evidencias encontradas que permite alcanzar la altura del umbral del mencionado vano, que se encuentra por encima del de la actual vía.

La fachada que corresponde al muro testero o Ábside, de composición muy sencilla, actualmente remata en el hastial formado por el encuentro de las coberturas y que permite el sustento de la cumbre. En esta se aprecia en la actualidad las evidencias de una posible Capilla Absidal; tanto por el vano actualmente tapiado pero notorio, que comunicaba con la parte posterior del Altar Mayor, así como las huellas de la posible ubicación de la estructura de un tejeroz a baja altura en este muro; en este sector se ha restituído una plataforma en base a las evidencias encontradas que permite alcanzar la altura del umbral del mencionado vano, que se encuentra por encima del de la actual vía.

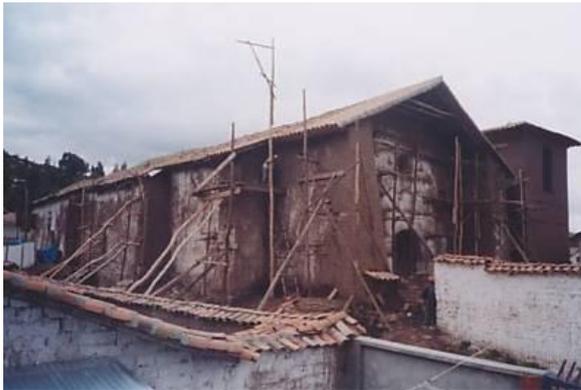
- Cierre y protección del perímetro del templo, con cerco provisional de

arpillera..

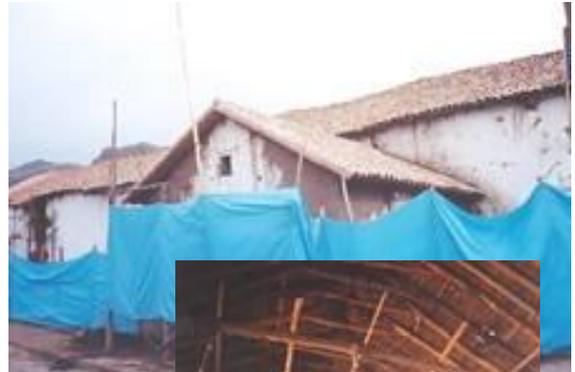
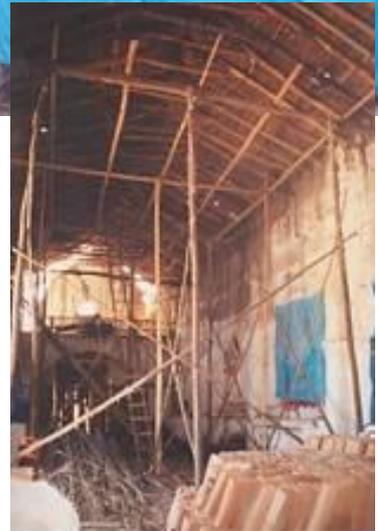
VOLUMETRIA DE CONJUNTO
(Desde el Sector del Evangelio)

- Apuntalamiento y asegurado de estructuras en riesgo de colapsar, tanto exteriores como interiores.
