**INFORME ANUAL 2011**

**PRE LIQUIDACION**

**RESTAURACION Y PUESTA EN VALOR DEL MONUMENTO  
HISTORICO ARTISTICO  
TEMPLO SAN PEDRO APOSTOL DE CHUQUINGA  
AYMARAES - APURIMAC**  
META N° 079

**RESIDENTE DE OBRA: ARQTO. LUCAS IBARRA RAMOS**

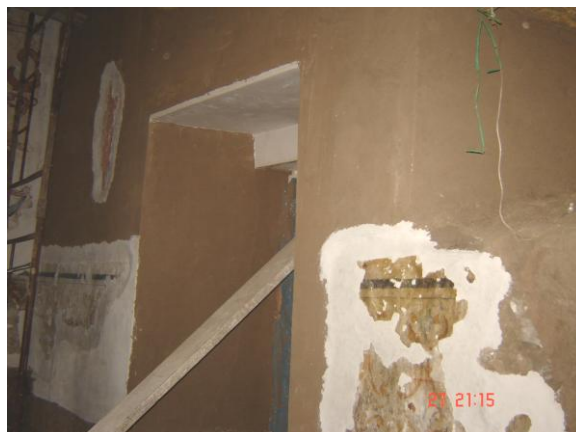
La estructura de cubierta esta definida por par y nudillo con 02 tirantes de madera rolliza, y la ubicación de vanos para el ingreso de luz natural, vanos de forma abocinada que se encuentran tapiados. Como la ubicación del vano que se encuentra en el muro lateral, vano en derrame de tres niveles de alfeizar, en cuyo perímetro a forma de remarco se evidencia pintura policroma resaltando dicho vano por las formas del diseño original.

Antes el deterioro de esta capilla fue el de no contar con una cubierta que en épocas de temporadas de lluvia afectó con las filtraciones de agua que ingresaron hacia el interior recuperándose parte de esta pintura mural, la acumulación de agua en sus bases por parte externa de este espacio, filtrando hacia el interior, deteriorando las bases de muro de sacristía, las piezas de madera de tirantes y pares se hallaban en pésimas condiciones por lo que fue necesario intervenir en está área.

Los dinteles de los vanos se hallaban en pésimas condiciones, el desprendimiento de embarre junto a ello la pintura mural. Los desprendimientos de recubrimiento de cobertura evidencian las filtraciones en techo, ahora ya se halla intervenido en coberturas, muros y piso, faltando acabados con pintura en general.

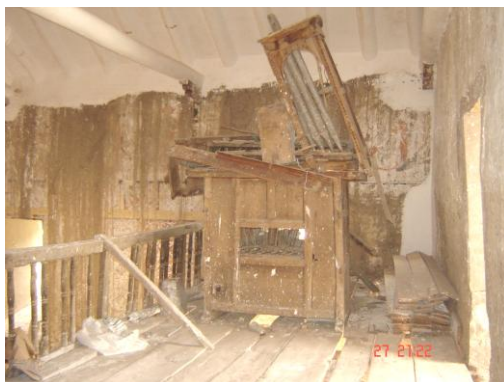
Este es uno de los espacios que se hallaba en mal estado por las filtraciones de cubierta especialmente en encuentro de muros por donde el agua ha ingresado irremediablemente lavando gran parte de la estructura muraria, junto a ello el arrastre de pintura mural tal como se evidencian en fotografías, las piezas de tirantes que perdieron su rigidez por la presencia de agua en temporadas de lluvias, aceleran la perdida total de pintura mural. Una de las piezas de obras de arte muy valiosa es el órgano del siglo XVIII, que al igual que la estructura del templo, éste también se hallaba en mal estado, quedando las piezas desmembradas así como el fuelle de la estructura y los tubos metálicos de emisión de sonido, la rotura de algunas de las piezas del órgano existente

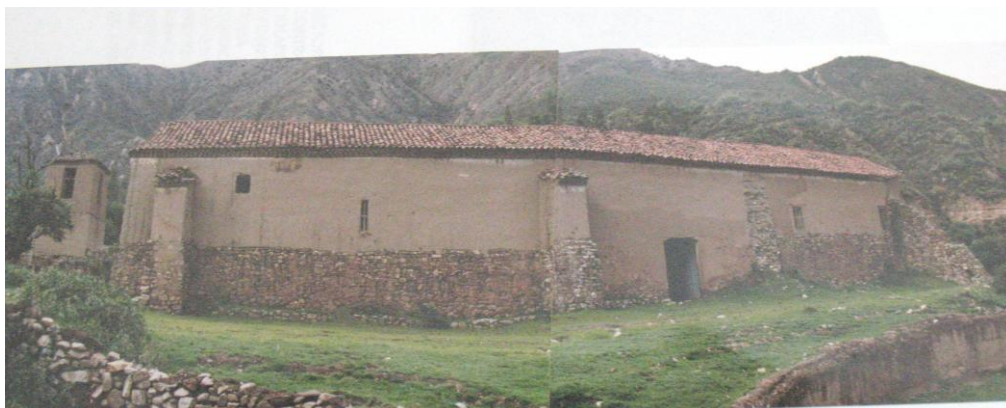
Este es uno de los frontis donde se evidencia las lesiones y agregados de materiales, como frontis que presenta un vano de acceso al templo lateral sin ornamento alguno ni talla en vano, en este acceso destaca el elemento de dintel utilizado con talla de madera semejante a ménsula; La fachada de este frente es austero en decoración y elementos arquitectónicos resaltantes, por lo que los volúmenes que destacan como elementos estructurales de soporte son los contrafuertes que han sido modificados en su estructura original adicionando elementos pétreos a los existentes los que incrementan sus volúmenes, la presencia de un aparejo de piedra irregular en el frontis a una altura de 4.20 a 4.69 a manera de sobrecimiento, son evidencia clara de que la estructura fue construida para mantener la estabilidad del Templo como también para garantizar la permanencia de dicha edificación.

En este frontis destaca los contrafuertes que se ubican en los ángulos de ochavos de la nave, así como las bases de estos contrafuertes no son regulares, estos tenían la forma trapezoidal cuyas base eran anchas y la coronación de muro es diferenciada en una dist de 0.13 a 0.15 mts de distancia en línea recta de la base del contrafuerte con referencia a la coronación de contrafuerte, la característica principal de este templo es la presencia de adarajas pintadas con ideogramas en todo el perímetro del templo en cantidad de tres hiladas en forma escalonada algunos de ellos presentan pérdidas de pintura y fracturas, sin embargo a pesar del tiempo y la presencia de fenómenos climático ambientales se han conservado en su estado original, manteniendo su estructura, por sus características este templo no cuenta con aleros, tomando esta función el escalonamiento de adarajas, los que llegan a una distancia de muro con extremo de adarajas de 0.60 mts.

La evidencia de pinturas de tejas con motivos de ideogramas que se hallaban en mal estado por las constantes precipitaciones pluviales que han deteriorado el material, como las cabeceras de muro deberá de considerar el área a tratar con procesos restaurativos que contemplen la conservación de dichos elementos, como falta la restauración del portón lateral y acabados en su fachada.

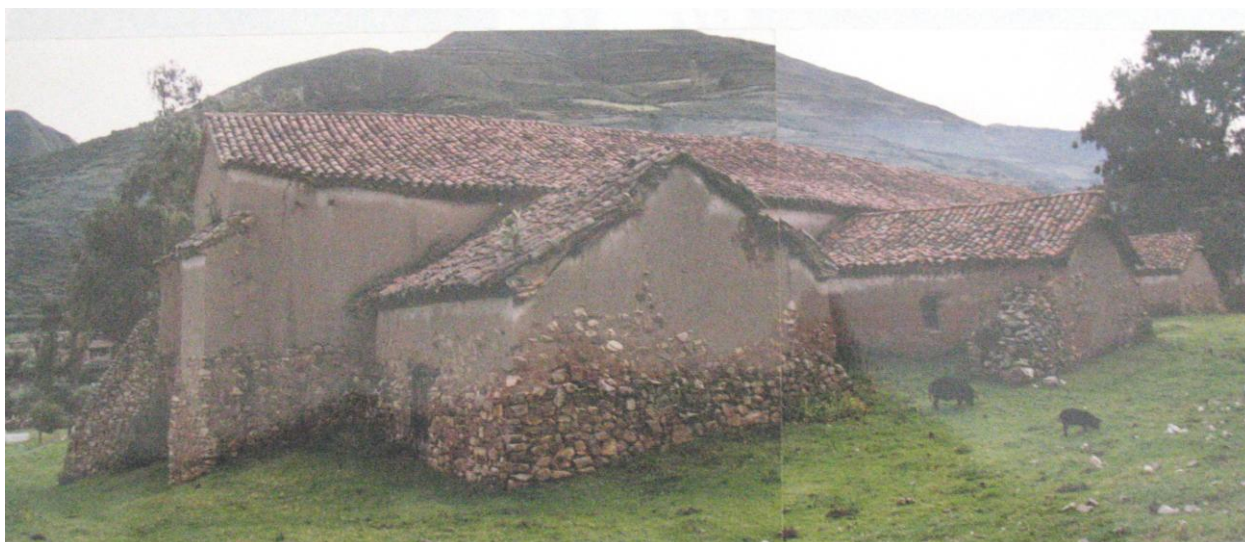
**Vista desde ángulo de sacristía.**

La acumulación de elementos líticos adosados en capilla central en el extremo de uno de los ángulos evidencian las fallas que probablemente fue continua en épocas pasadas razón por la que se adoso material lítico como soporte para evitar desplomes.

Este frontis en su perfil evidencian adarajas de teja cerámica con ideogramas las que fueron registradas en el año 2000 *(nave de templo)*.

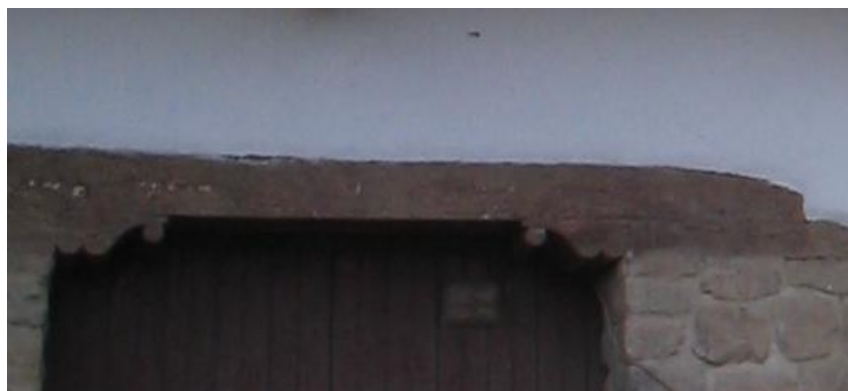
### **Vista de dintel de madera de portada principal.**

La portada principal carece de ornamentación siendo esta simple con un dintel de talla simple, descansando sobre una mensula tallada tal como se muestra en la fotografía.

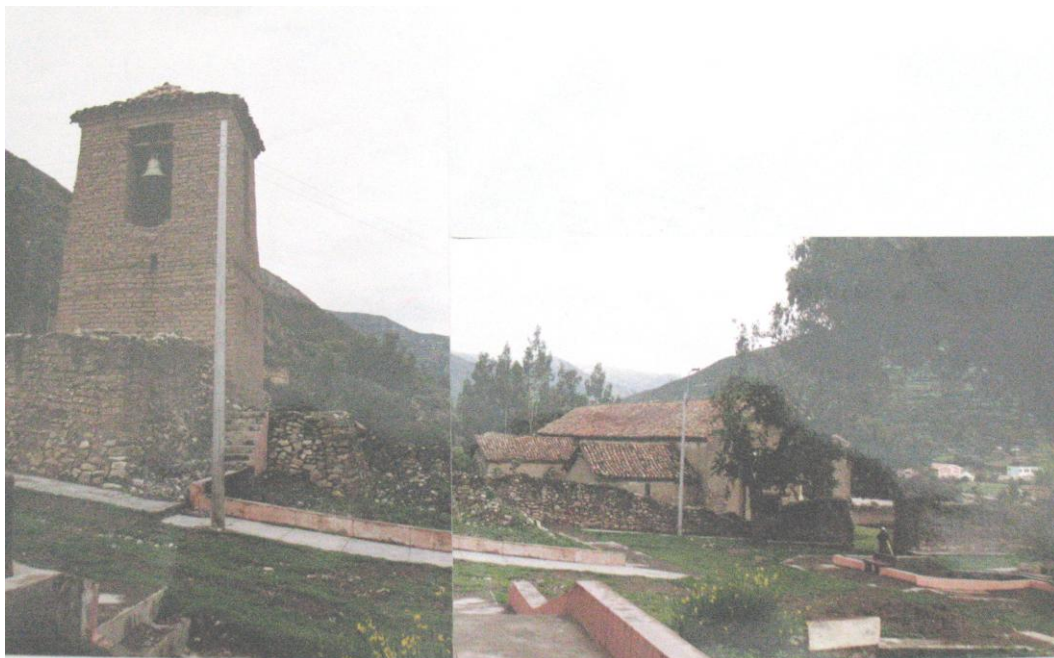
***“La torre cuenta con dos entrepisos en mal estado al primero se llega a través de escaleras de adobe en mal estado, este entrepiso se encuentra, con sus vigas pandeadas, el segundo entrepiso no presenta escaleras, se sube trepando por el resquicio que existe en el entrepiso, su estado es bastante precario, tiene las vigas flexionadas, y parte del encarrizado colapsado, el acabado de piso lleva tierra y adobes presentando una superficie bastante irregular”.*** \*\*\*Fuente Proyecto de restauración de templo de Chuquinga-Febrero del 2000-INC.
