RESTAURACION Y PUESTA EN VALOR DEL TEMPLO SANTIAGO APOSTOL DE URCOS

INFORME ANUAL Y PRELIQUIDACION DE OBRA 2011 META - 0081

Diciembre del 2011

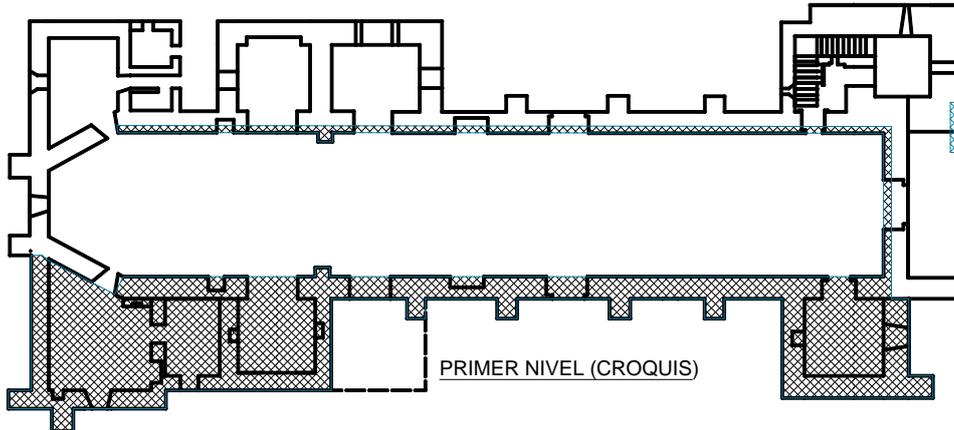
Una vez realizada el análisis correspondiente se tiene el siguiente avance en obra a nivel general se han intervenido los sectores achurados:

En general el sector achurado es el sector intervenido el cual sera descrito por ambiente en los siguientes croquis

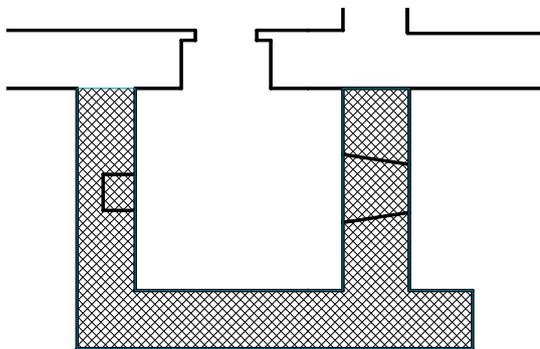
BAPTISTERIO (CROQUIS)

El sector achurado es el sector intervenido según se muestra en el cuadro descriptivo; este ambiente viene siendo intervenido con dos presupuestos uno por inversión y otro por actividad (pintura mural)

ambiente ubicado hacia el lado del evangelio se ha intervenido en los cimientos y sobrecimientos (consolidaciones), consolidación de muros de adobe, llaves de madera, techos estructura de par y nudillo cobertura de teja, según proyecto aprobado.

DESCRIPCION	INTERVENCION	%	OBSERVACIONES
CIMIENTOS Y SOBRECIMIENTOS	CONSOLIDACION (emboquillado)	100	
MUROS (ambiente baptisterio)	CONSOLIDACION (CALZADURAS), LLAVES DE MADERA	100	
TECHOS Y COBERTURAS	RESTITUCION	100	
VANOS	CAMBIO DINTELES DETERIORADOS	100	
PISOS	SIN INTERVENCION

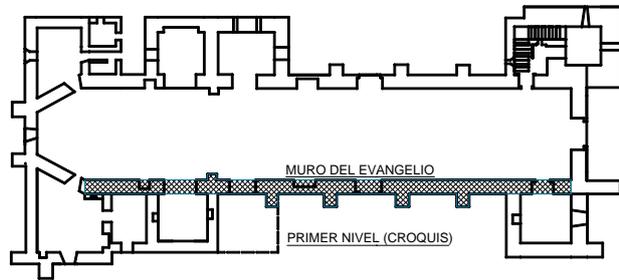
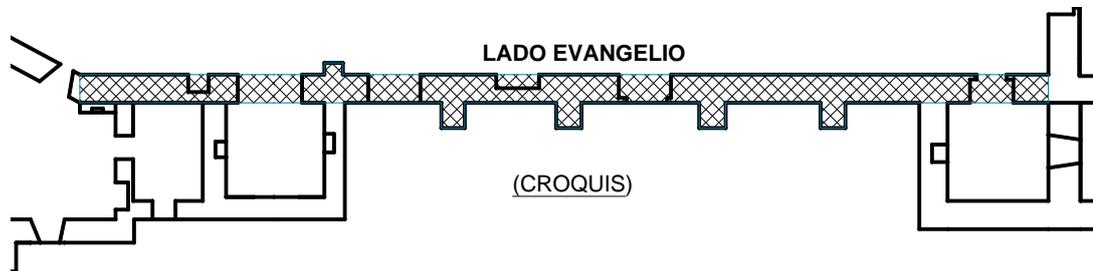
MURO DE LA NAVE Y SECTOR PRESBITERIO (LADO EVANGELIO).- Se han realizado consolidación en cimientos y sobrecimientos, liberaciones de embarre y enlucidos, hacia el sector del presbiterio se completo las calzaduras, y calzaduras en muro (item capilla corazón de Jesús), se han colocado las llaves correspondientes hacia el sector de los contrafuertes existentes según proyecto aprobado y presupuesto 2006.

DESCRIPCION	INTERVENCION	%	OBSERVACIONES
CIMENTOS Y SOBRECIMENTOS	CONSOLIDACION sector nave (CALZADURAS) sector presbiterio	100	
MUROS (muro lado evangelio)	CALZADURA	20	Solo tres llaves
	LIBERACIONES	100	
	LLAVES EN CONTRAFUERTES	40%	
TECHOS Y COBERTURA	SIN INTERVENCION		
VANOS	SIN INTERVENCION		
PISOS	SIN INTERVENCION		
CARPINTERIA DE MADERA	SIN INTERVENCION		
CARPINTERIA METALICA	SIN INTERVENCION		
ACABADOS, CERRAJERIA, INSTALACIONES ELECTRICAS	SIN INTERVENCION

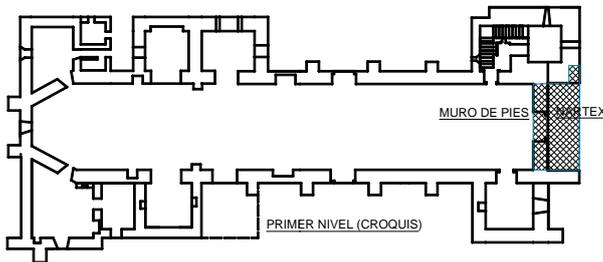
PINTURA MURAL.- se han encontrado sectores de pintura mural hacia el vano superior primero y segundo, hacia el sector del soto coro igualmente llegando a proceso de staco de fragmentos para el colocado de llave y posteriormente realizar el montaje de dichas piezas.

DESCRIPCION	INTERVENCION	%	OBSERVACIONES
MUROS DE ABOBE	LIBERACIONES CONSOLIDACION	100 20	
FRAGMENTOS STACADOS	MONTAJE	100	
MUROS DE ADOBE (posterior al montaje)	SIN INTERVENCION		
VANO TAPIADO (arco de medio punto)	SIN INTERVENCION

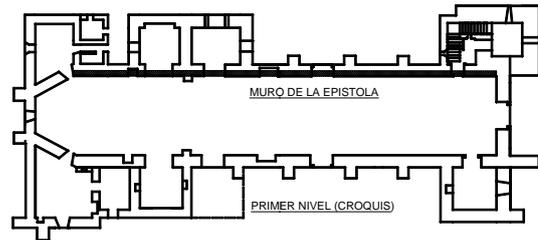
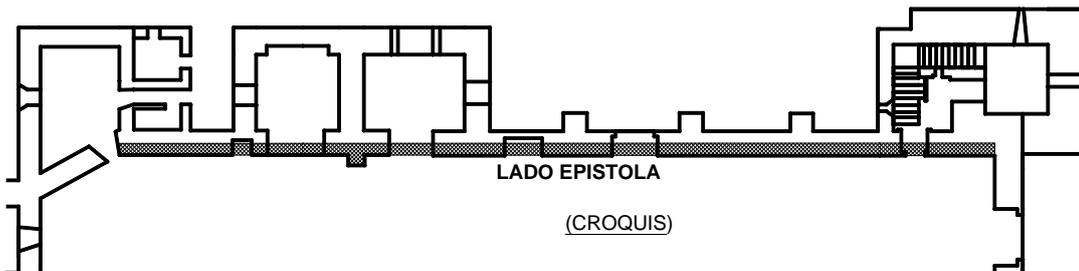
MURO DE LA NAVE Y SECTOR PRESBITERIO (LADO EPISTOLA).- Se han realizado consolidación en cimientos y sobrecimientos, liberaciones de embarre y enlucidos, hacia el sector del presbiterio se realizaron calzaduras (según grafico), se han encontrado tres hornacinas tapiadas las tres de arco de medio punto hacia el sector de la epístola, la intervención realizada fue de

acuerdo al expediente técnico aprobado 2006.

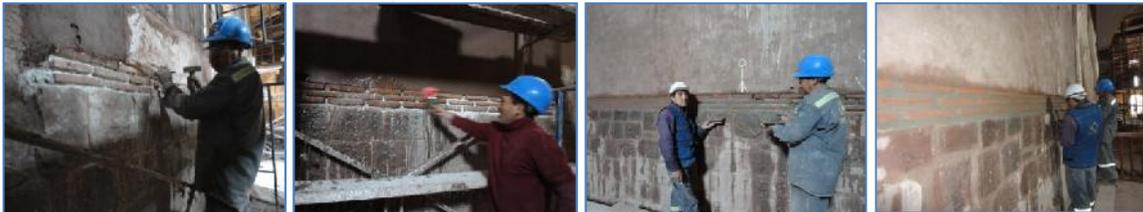
Foto (09-10-11) Trabajos de liberado y limpieza de juntas de ladrillo en sobrecimientos así como su posterior emboquillado.

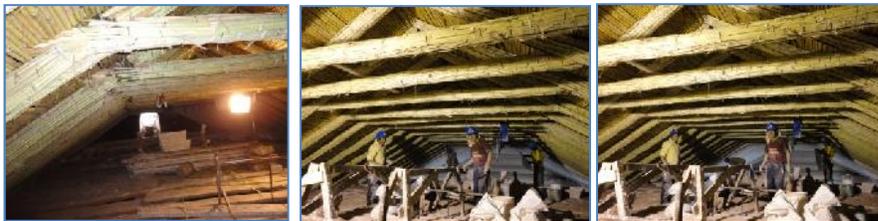
Foto (21-22-23) Vista de los trabajos encaclado de pares, correas y yugos, realizados en la cubierta de la nave.

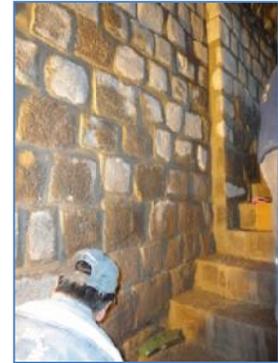
Foto (30-31-32-33) Vista de los trabajos de liberado de juntas en muros y bóveda del segundo cuerpo de la torre, para su posterior consolidación (emboquillado) con mortero de cal: arena: cemento.

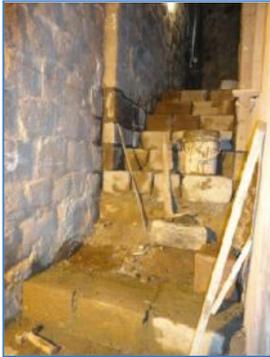
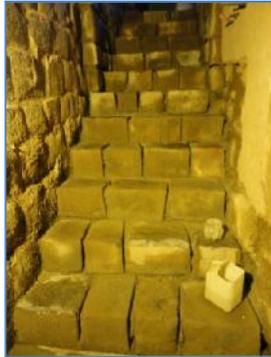
Foto (34-35-36-37) Vista de los trabajos de desmontaje previa codificación de las piezas líticas y su posterior recomposición de gradas de accesos al segundo cuerpo de la torre.

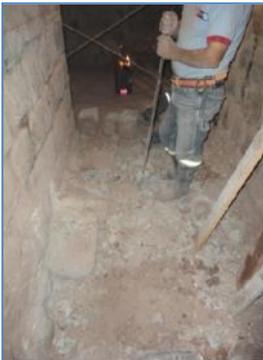
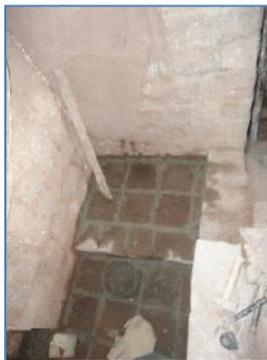
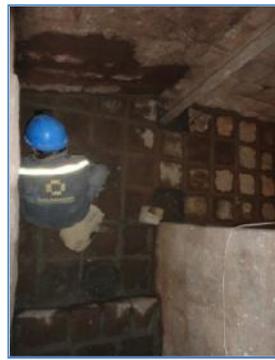
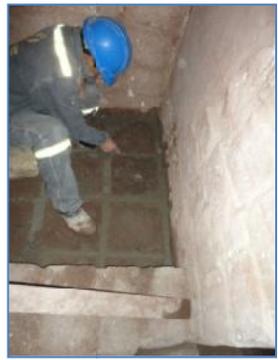
Foto (38-39-40-41) Vista de los trabajos de restitución de piso de laja en accesos al primer y segundo cuerpo de la torres campanario como su posterior proceso de fraguado y emboquillado.

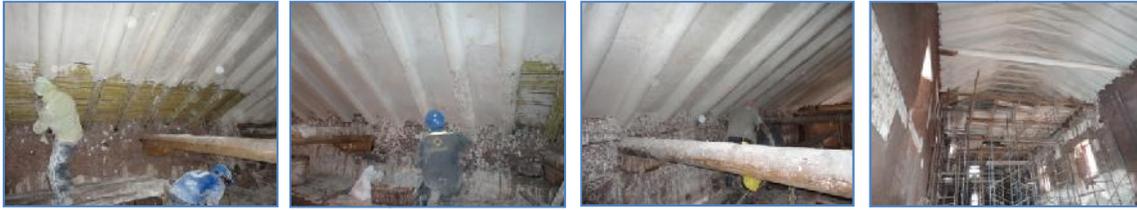
Foto (31-32-33-34) Vista de los trabajos de enlucido con yeso en pares, faldones y yugos de la cobertura del templo (sector de la nave).

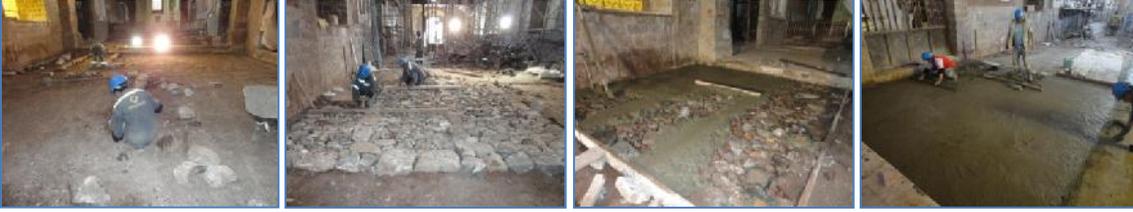
Foto (48-49-50-51-52) Vista de los trabajos de nivelado y apisonado manual para su posterior empedrado con piedra mediana de 6" y vaciado de falso piso (C° 140 fc/cm²) así como el curado respectivo, dichos trabajos se realizaron en pisos de la nave.

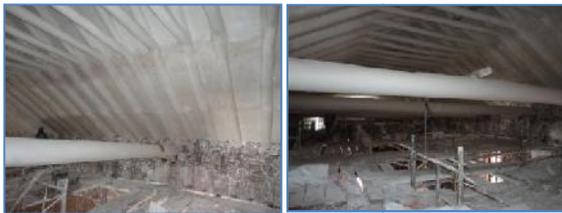
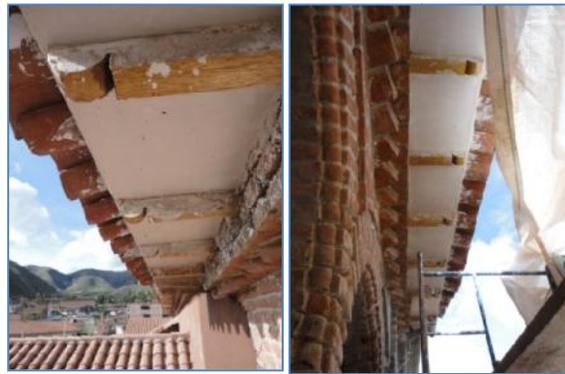
Foto (53-54-55-56) Vista de los trabajos de enlucido de tirantes, yugos, pares y faldones en el sector de la nave, así como de aleros en sector de la loggia.

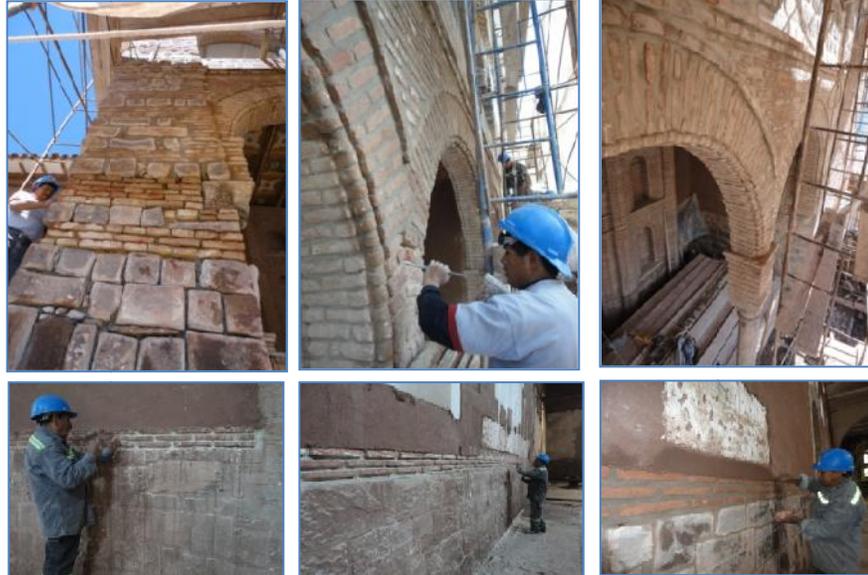
Foto (109-110-111-112-113-114) Vista de los trabajos de liberado de juntas de ladrillo pastelero tanto en la fachada principal como en sobrecimientos internos de la nave para su posterior emboquillado con mortero de cal: arena y cemento el cual será curado con agua posteriormente

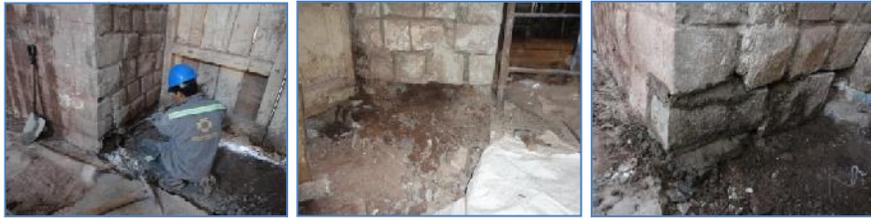
Foto (122-123-124)
Vista de los trabajos de calzadura de sobrecimientos (restitución de piezas faltantes)

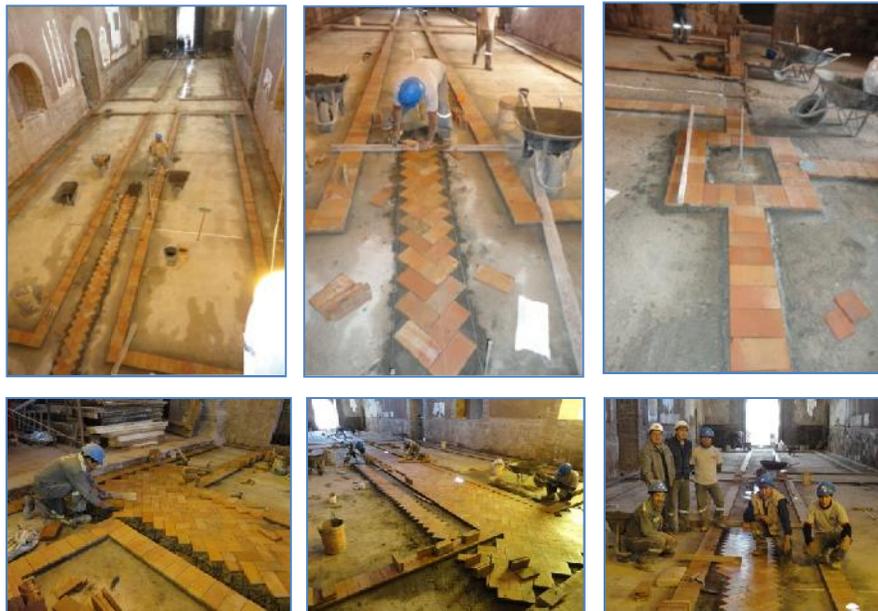
Foto (129-130-131-132-133-134) Vista de los trabajos de trazo para su posterior restitución de piso de ladrillo pastelero en la nave y sotocoro con aparejo de palmera. Las unidades de ladrillo deberán estar previamente saturadas en abundante agua

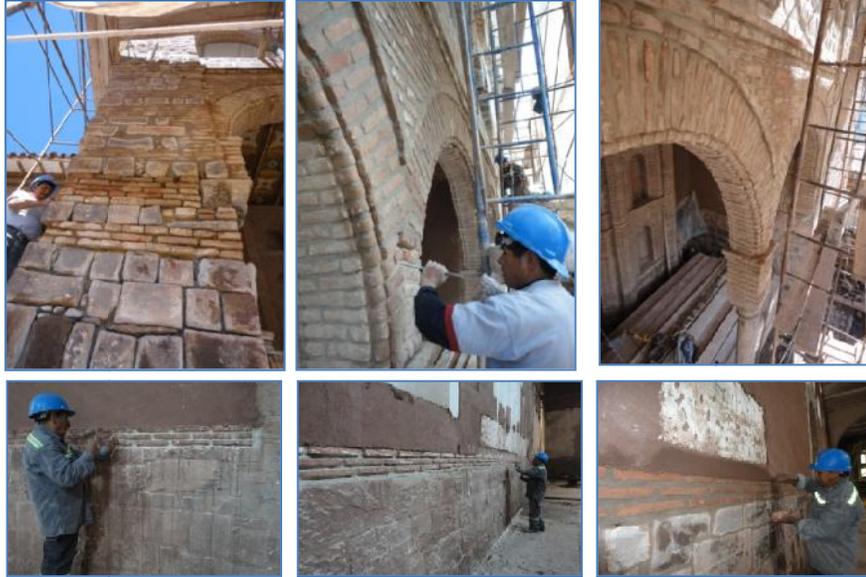
Foto (153-154-155-156-157-158) Vista de los trabajos de liberado de juntas de ladrillo pastelero tanto en la fachada principal como en sobrecimientos internos de la nave para su posterior emboquillado con mortero de cal: arena y cemento el cual será curado con agua posteriormente

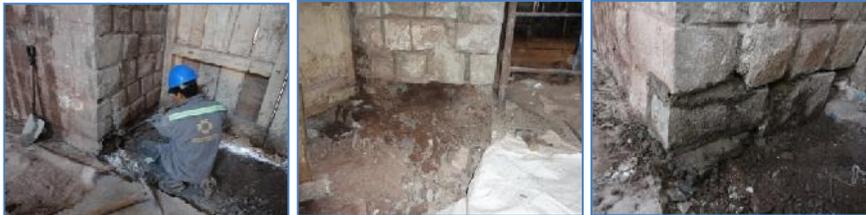
Foto (162-163-164) Vista de los trabajos de calzadura de sobrecimientos (restitución de piezas faltantes)

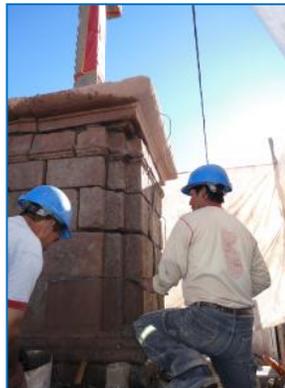
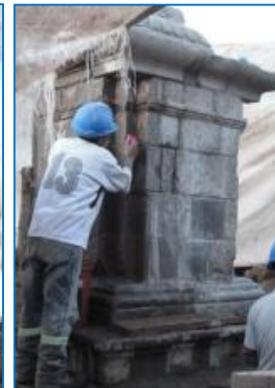
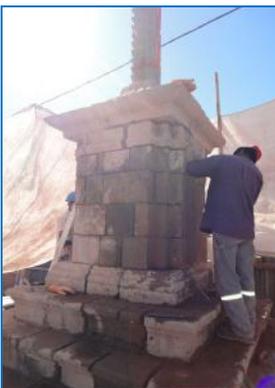
Foto (177-178-179-180-181-182-183-184-185-186-187) Vista de los trabajos de recomposición de cruz de piedra, trabajos que consistieron en calzaduras restitución de piezas, recomposición y

Los trabajos de recomposición de la cruz de piedra, consistieron en la liberación y consolidación de juntas a nivel de emboquillados, así como procesos de recomposición, restitución y calzadura de piezas líticas deterioradas, así mismo se procedió al emboquillado de las juntas con mortero de cal arena y cemento controlando que la mezcla no exceda la altura de la piedras en forma pareja y continua con un curado permanente y aplicado con emboquillador mezcla 1:4 (cemento: cal arena)

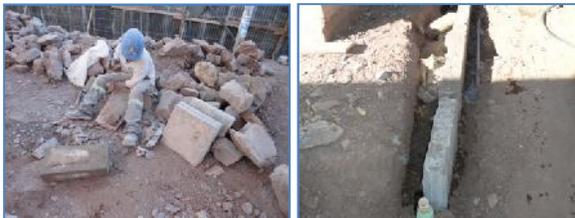
Foto (216-217) Vista de los trabajos labrado de sardinel de piedra (0.10x0.35mt) así como su posterior asentado en el sector de la torre (lado nor oeste).
