Dirección Regional de Cultura  
Cusco

**INFORME ANUAL Y  
PRELIQUIDACION DE LA OBRA:**

**“R.P.V. DE LA ZONA  
ARQUEOLOGICA DE  
HUCHUY QOSQO SECTOR  
DE ROZASKANCHA”.**

**Enero- 2012**

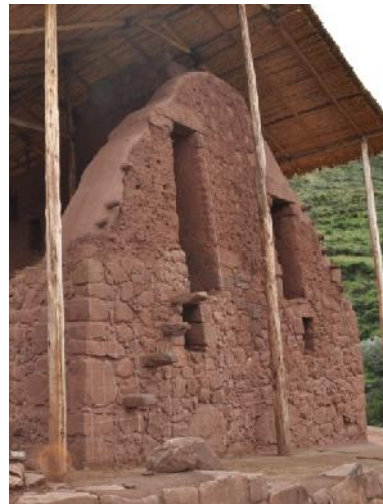
F9.- (R3a): parte exterior del muro norte lado este consolidación de muro de piedra, tratamiento de forados y de cabecera de muros de adobe, cubierta de protección.

Posteriormente al trabajo de investigación arqueológica los trabajos de restauración se iniciaron con la limpieza a pie de muro con la eliminación de todo material orgánico y relleno de tierra que cubría parte de la estructura, posteriormente se realizó la consolidación de muros de piedra desde el sobrecimiento hasta la última hilera del muro, tanto interior como exteriormente, el tratamiento de cabeceras de muros de adobe a nivel de hastial con mortero de tierra, arcilla gigantón; material propio de la zona.

Otro de los trabajos que se hicieron fue el tratamiento de forados encontrados con dimensiones desde 0.12 x 0.12m a 0.18 x 0.18m y profundidades que varían de los 0.07m a 0.12m ubicados en distintas partes, estos fueron consolidados con mortero tradicional mas la aplicación de un aditivo como es el movilith para una mejor adherencia del mortero nuevo al muro antiguo y así evitar una mayor erosión del adobe.

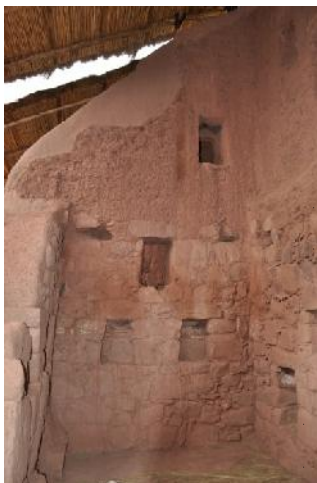
F 14.- (R3a): Vista interior con la distribución de vanos y nichos sobre el muro hastial.

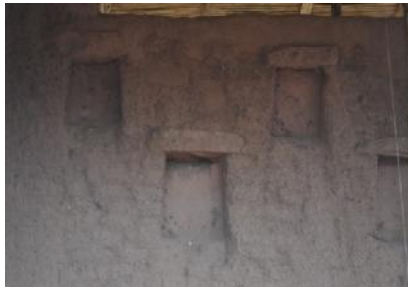
F 16.- (R3-a): Distribución de nichos en muro de adobe de manera escalonada.

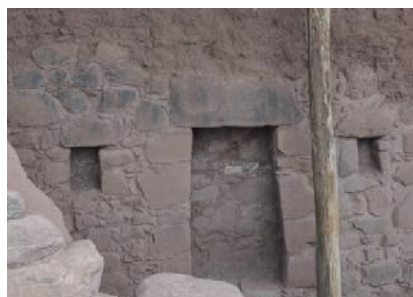
F 17.- (R3-a): Alternancia de nichos y homacinas en muro de piedra.

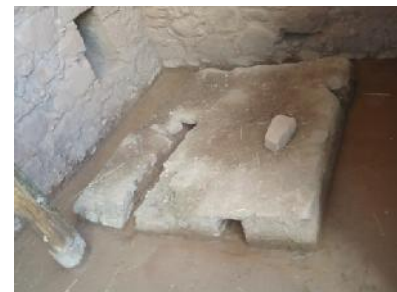
**Piso.-** Posteriormente al proceso de Investigación en la parte norte del Recinto se encontró una estructura cuadrangular con dos ductos que se extiende de sur a norte oeste con longitudes de 1.80 de largo x 1.70 de ancho y 0.25 cm de altura (f. 18), que mediante el proceso restaurativo y la mínima intervención se lograron consolidar la partes más dañadas de la estructura con la colocación de mortero de tierra, arcilla y gigantón.

F 18.- (R3-a): Estructura cuadrangular ubicada en la parte norte del recinto.

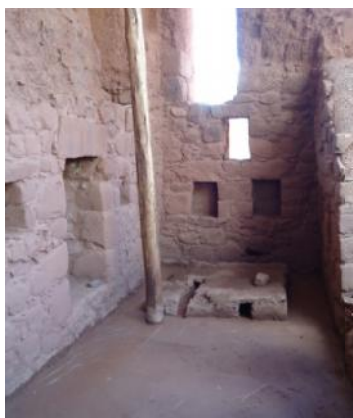
F 19.- (R3-a): Tratamiento de piso al fondo véase estructura encontrada durante el proceso de investigación arqueológica.

Para una mejor protección del piso en el Recinto se realizó un tratamiento sobre el suelo original de mortero compuesto por arcilla, tierra, gigantón, cemento en baja proporción y piedra menuda; de esta manera impermeabilizar y mejorar la resistencia del piso (f. 19).

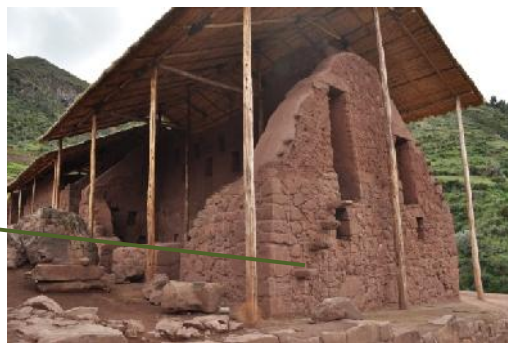
F.20.- (R3-a): Vista del muro norte hastial del Recinto R3 con elementos arquitectónicos como escalinatas vanos en muro de piedra canteada y adobe después del proceso de intervención.

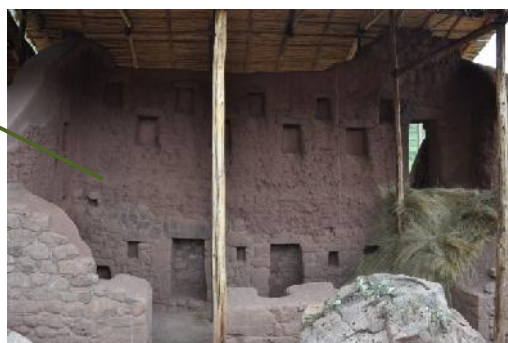
F.21.- (R3-a): Vista del muro oeste del Recinto R3a, véase la composición de nichos y homacinas en superficie inferior en piedra y en la superior en adobe, posterior al proceso de intervención.

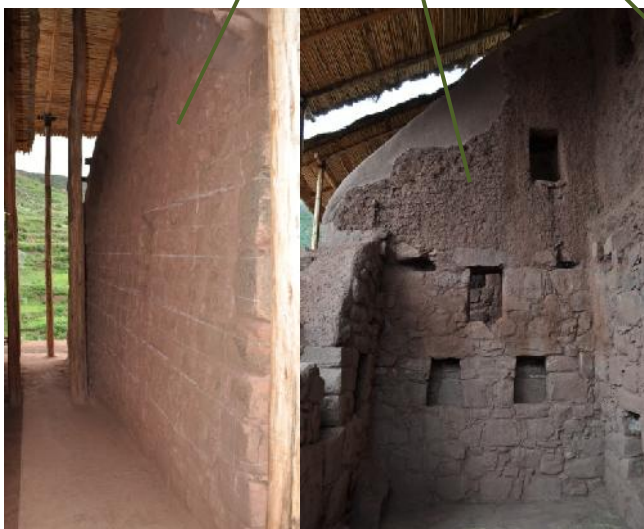
F.23, 24.- (R3-a): Vista exterior e interior de muro sur del Recinto R3a, en la parte interior la disposición de nichos en mampostería de piedra y en muro de adobe, en la parte superior la restitución de unidades de adobe devolviendo la forma del hastial. Al exterior se nota el aparejo de piedra canteada y cuñas entre las juntas como muestra de un aparejo distinto del sector a comparación de lo hallado en la Zona Arqueológica.

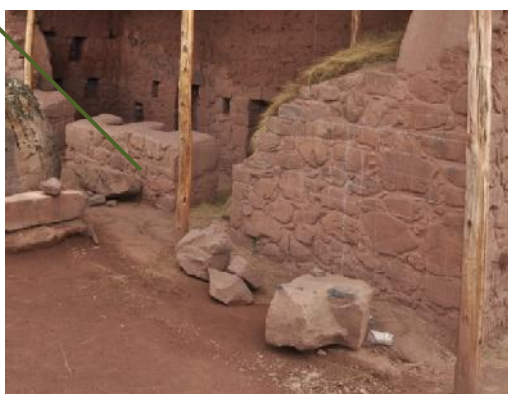
F.22.- (R3-a): Vista exterior del muro este del Recinto R3a, encontrando parte del muro de piedra canteada después de la restauración.

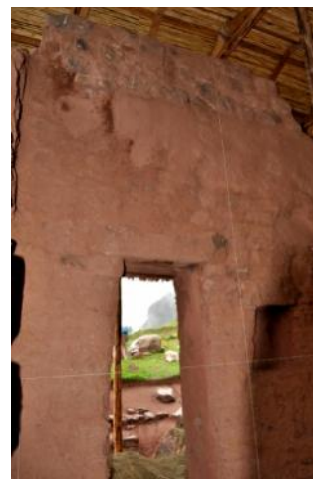
**Muro este.-** Corresponde al muro medianero con cara hacia el lado Oeste y en el extremo noreste sobre el vano de acceso (del segundo nivel) se hace evidente un área mínima de paramento de piedra sobre el muro de adobe; este muro cuenta con hornacinas y nichos una parte en el primer nivel hasta la altura del aparejo de piedra simple canteado, en segundo nivel el aparejo de adobe y mortero de barro (f 25).

F.25.- (R3-b): Véase en la parte superior aparejo de piedra sobre muro de adobe.

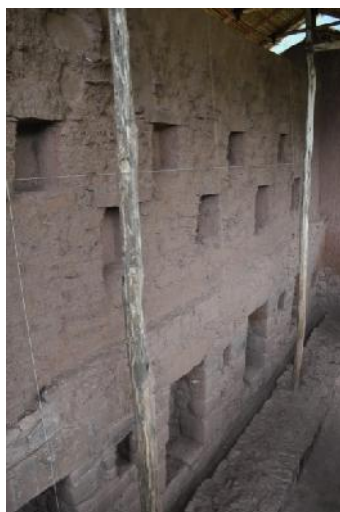
F.26.- (R3-b): Vista interior muro este con la distribución de hornacinas y nichos en muro de piedra y adobe.

En el Primer nivel con la liberación de material de tierra se descubre en el paramento de piedra cinco hornacinas y cuatro nichos, la lectura que tienen estos elementos arquitectónicos es repetitiva en secuencia alterna y homogénea siguiendo el ritmo de los dinteles de las hornacinas a 1/3 bajo la altura de los dinteles de los nichos; en esta parte se realizaron los trabajos de consolidación con mortero tradicional (f 26).

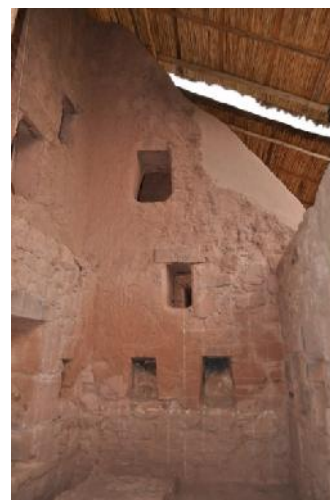
**Muro sur.-** Constituye el hastial del recinto cuenta con vanos y hornacinas que en distribución planimetría y elevación corresponden a tres niveles diferentes, primer y segundo niveles hasta la altura del aparejo de piedra y segundo nivel en el muro de adobe (f. 27).

F.27.- (R3-b): Vista interior muro sur hastial nótese la distribución de homacinas y nichos en muro de piedra y adobe.

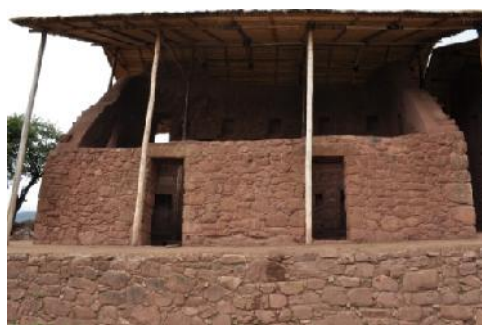
Primer nivel la secuencia y distribución de los elementos arquitectónicos sobre el paramento de piedra esta dado por la alternancia entre homacinas y vanos de acceso (f. 28).

F.28.- (R3-b): Muro oeste vista exterior después del proceso de consolidación y restitución.

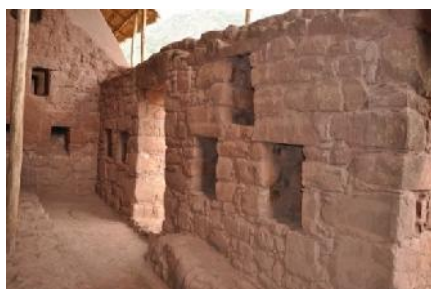
F.29.- (R3-b): Vista interior del muro oeste con la distribución de homacinas y vano de acceso posterior al proceso de intervención.

La puerta y homacinas son de forma trapezoidal el elemento dintel de piedra tallada es una constante en todo este recinto así mismo guardan proporción en tamaño y forma entre sí, los dinteles de las puertas son bloques macizos de una sola pieza de 2.15x0.40x0.50 m. Los trabajos de intervención estuvieron dirigidos a la consolidación del muro de piedra, recomposición de muro en los lugares donde se ha perdido la plomada, en la cabecera las restituciones de piezas líticas con la finalidad de dar una homogeneidad y protección (f. 29).

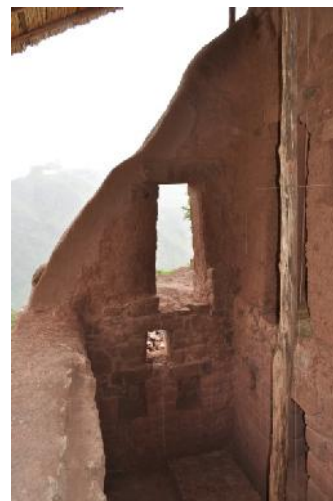
F.30.- (R3-b): Vista interior del muro norte con vanos y homacinas e en muro de piedra y adobe.

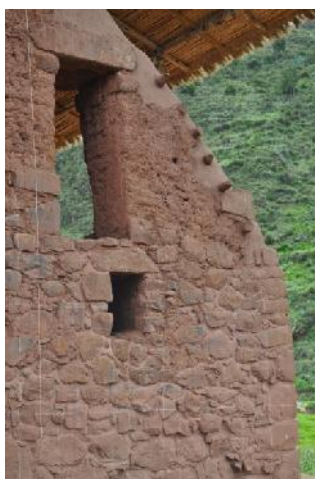
F.31.- (R3-b): Muro norte vista exterior con los vanos sobre muro de piedra y adobe.

En el segundo nivel en el muro de adobe hastial se ubica el vano de mayor dimensión de forma trapezoidal con dintel de piedra tallada cuya base forma parte de las últimas hiladas superiores del muro de piedra, en el proceso de restauración se realizó el tratamiento de cabecera de muro como modo de protección y la restitución de algunos elementos de adobe restableciendo la estabilidad y forma del hastial así mismo se hizo la restitución de piezas como clavijas de piedra que son elementos en los que se sujetaba en techo (f. 31).

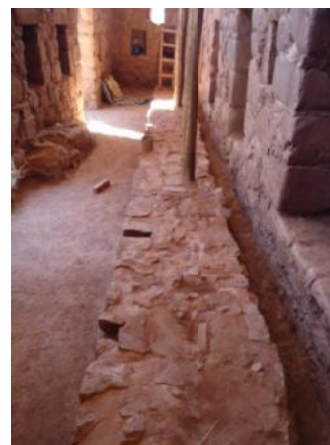
**Piso.-** En el Recinto R3b los trabajos de investigación permitieron descubrir la existencia de una estructura de piedra y motero de tierra que se extiende de norte a sur longitudinal al recinto en toda su extensión se encontraron ductos en dirección este a oeste con una longitud de 9.65m, un ancho de 1.00m y un altura de 0.25m para una mayor conservación de la misma se realizó la consolidación de la estructura con mortero tradicional de tierra, arcilla y giganton; colocado entre las juntas de las piezas líticas (f. 32).

F.32.- (R3-b): Vista desde la parte superior de la estructura encontrada en el Recinto R3 b.

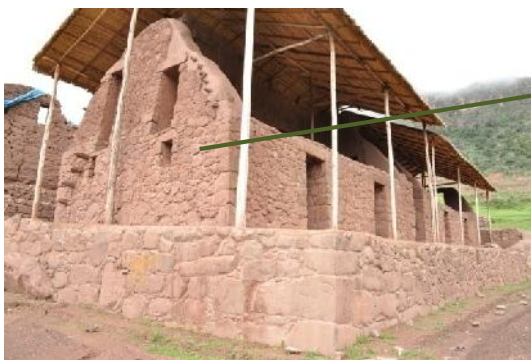
F.33.- (R3-b): Vista exterior del muro norte con aparejo de piedra v en la parte superior hastial en adobe.

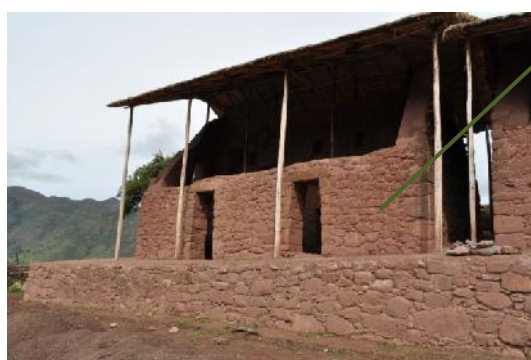
F.34.- (R3-b): Muro oeste con vanos de acceso, aparejo de piedra labrada se observan cuñas entre las juntas de las piedras diferenciándose de los demás muros de la Zona Arqueológica.

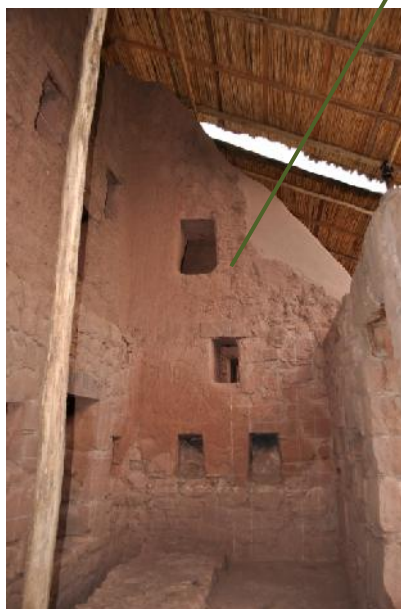
F.35.- (R3-b): Vista interior del muro sur primer nivel con aparejo de piedra y segundo nivel muestra parte de hastial en adobe, sobre este se observa la distribución de vanos y nichos.

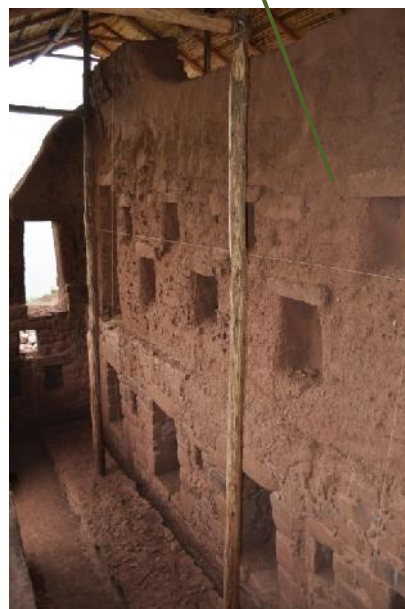
F.36.- (R3-b): Muro este primer nivel en mampostería de piedra y segundo nivel en adobe, sobre éste nicho y hornacinas distribuidas de manera lineal y escalonada.

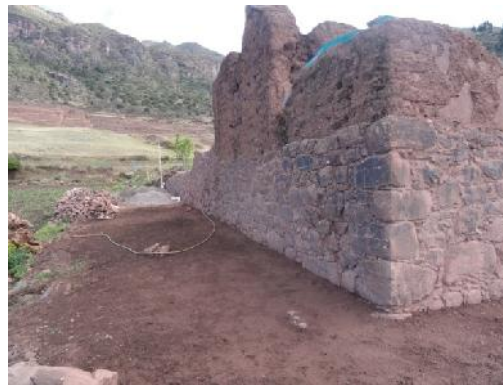
**Muro Este.-** Muro completamente degradado con restos de estructura una altura de 1.20 sobre la plataforma de sostenimiento el cual mostraba una grieta vertical posiblemente debido a un asentamiento diferencial de la estructura en la cimentación debido a las constantes filtraciones de aguas pluviales y por la pérdida del material ligante (f 39).

F.39.- (R4-a): Muro sur vista interior donde se realizaron los trabajos de consolidación a nivel de sobrecimiento y muros de amarre de piedra

Para este caso se realizó la recomposición de muro donde se encontró la fisura desmontando los elementos líticos que la rodean mejorando el núcleo cambiando el mortero interior y generando un nuevo amarre con piedra a manera de tejido y en la parte superficial se dejó el ancho de la fisura debido a que el desmonte total de esta parte significaría también desmontar la estructura superior de adobe (f. 40).

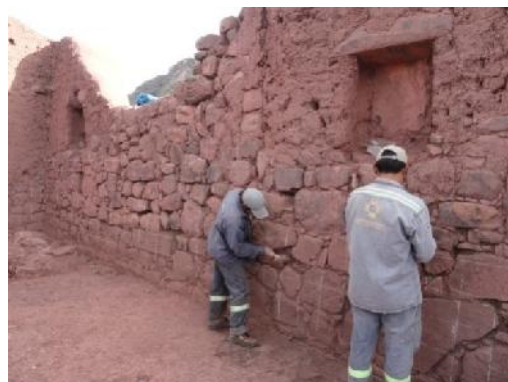
F.43.- (R4-b): Vista muro sur con la consolidación de sobrecimientos y muros de piedra.

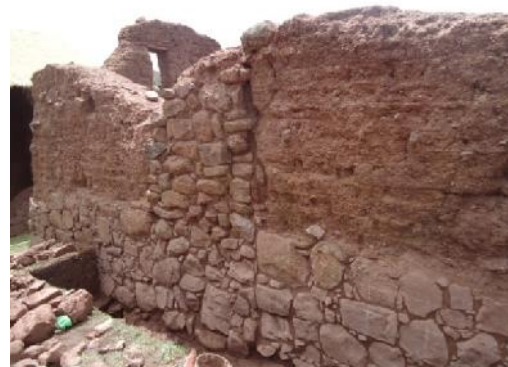
F.44.- (R4-b): Vista muro sur exterior con la consolidación de cimientos, sobrecimientos y muros de piedra.

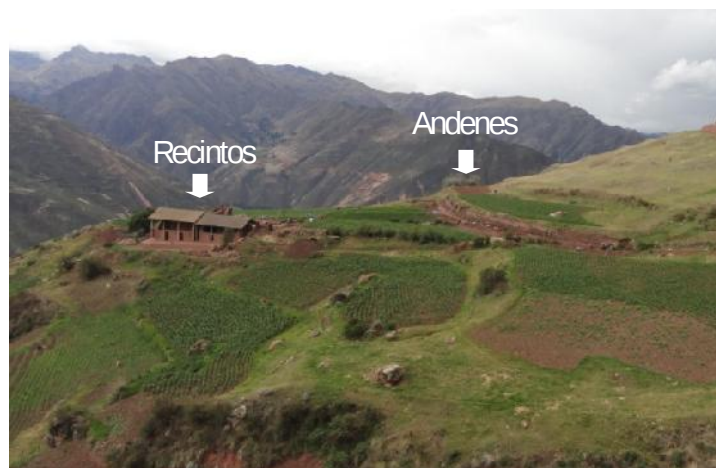
**Andenes.-** Los andenes se encuentran ubicados a 65m (f. 45) al sur del area de intervención limitando el sector de Rozaskancha estas estructuras como medios de contención están constituidas por aparejos de piedra labrada en algunos sectores celulares y semipoligonales, la factura de la mampostería es irregular encontrándose piezas liticas de diferentes tamaños.

F.45.- (AN): Vista panorámica del sector de Rozaskancha a la derecha Recintos y Andenes a lado izquierdo.

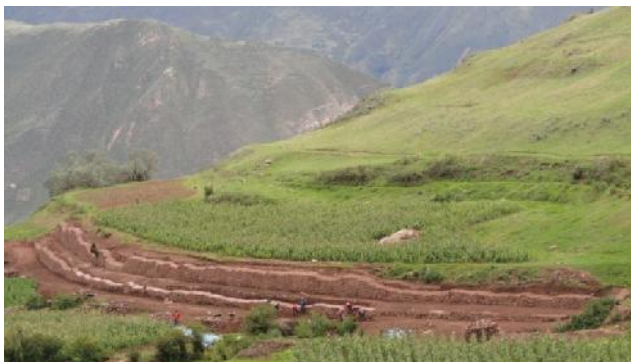
F.49.- (AN 01): Vista panorámica de los andenes 01 y 02 desde Ceste de la Zona Arqueológica una vez concluidos los trabajos de intervención.

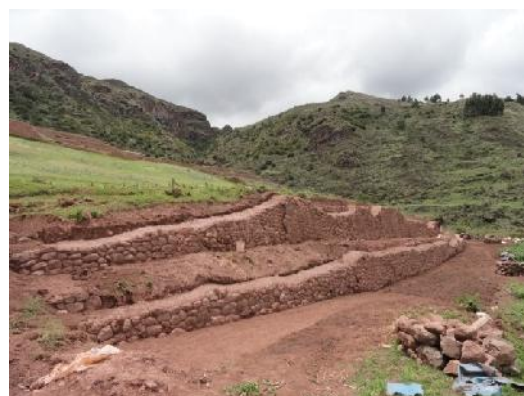
F.48.- (AN 01): Vista panorámica de los andenes 01 y 02 desde Este posteriormente al proceso de intervención.

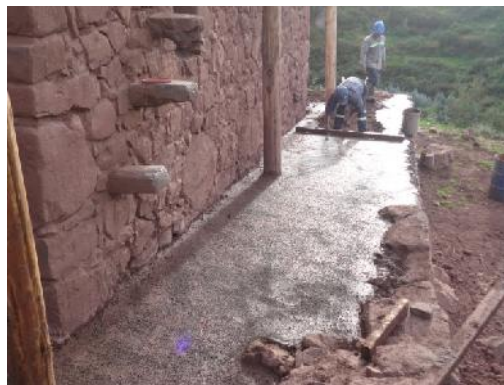
F. 50.- (EA4): Tratamiento de piso en la parte norte con mortero de tierra, arcilla, cemento, arena y gravilla.

**EA4.-** La parte que fue intervenida comprende desde el lado Oeste y Sur que bordea el recinto. El tratamiento en este caso no solo se baso en el perfilado del suelo y colocación de mortero nuevo también se tomo en cuenta la inclinación para evitar el estancamiento de las aguas pluviales en esta área (f. 50).

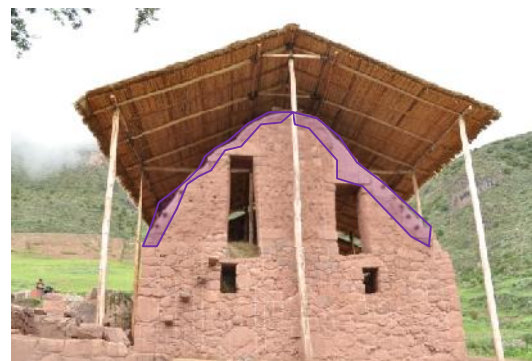
F. 53.- Restitución de unidades de adobe devolviendo el lenguaje formal del hastial en recinto.

- La composición geométrica y volumétrica de los recintos fue recuperada mediante la restitución de unidades de adobe a nivel de cabecera de muros particularmente en los hastiales, permitiendo que estas estructuras tengan una mayor estabilidad y devolviendo el lenguaje formal de las estructuras (f. 53).

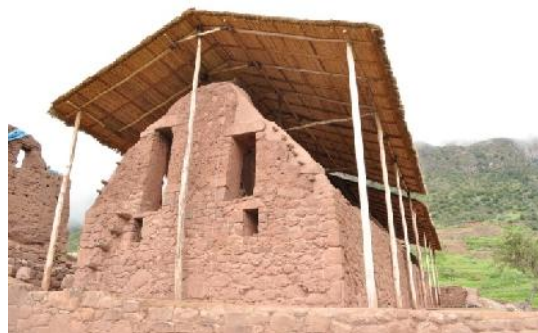
F. 54.- Cubierta de protección recinto R3.

- Los recintos cuentan con medios de protección a manera de cubiertas, techo con soporte de columnas en el caso del recinto R3. (f. 54).

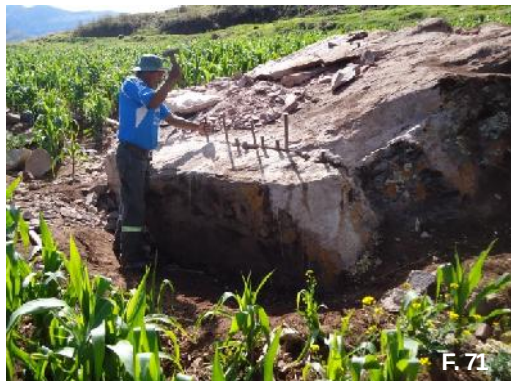
F. 71

### PREPARADO DE TAJO DE PIEDRA

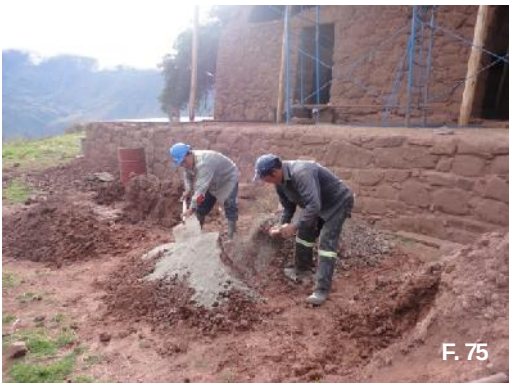
F. 75

### PREPARACION DE MORTERO

El mortero a utilizar, fue el mismo que se viene utilizando en el proceso restaurativo: tierra 70% y arcilla cernida e hidratada 30%. Las herramientas utilizadas fueron de alambre o madera formando una especie de ganchos los cuales permitieron eliminar el material (mortero) degradado además de escobas y escobillas para la eliminación de líquenes y hongos que estén adheridos a las piedras.

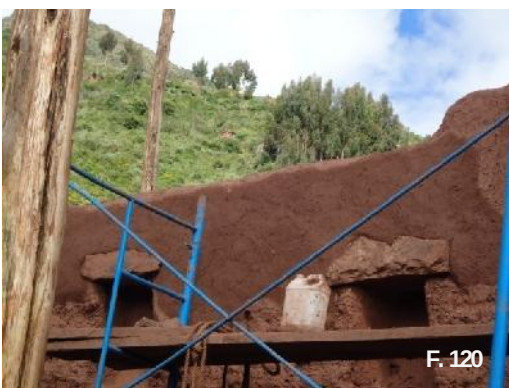
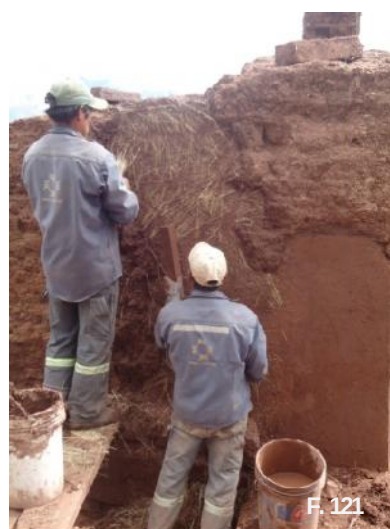
### EMBARRE EN MUROS DE ADOBE

**Descripción:** Esta partida fue realizada en todos los muros de adobe con muestras de erosión reemplazando el mortero original degradado a causa de las constantes filtraciones de aguas pluviales y agentes biológicos (huayronco) que crean su habitat sobre los muros provocando forados y el posterior colapso de las estructuras.
