PLAN DE MONITOREO ARQUEOLOGICO

**A REALIZARSE EN EL TEMPLO SANTA
CATALINA DE MARCACONGA**

Elaborado por:
Arqloga. Amelia Pérez Trujillo
RNA: AP -0012
COARPE – 040398

CUSCO, NOVIEMBRE DEL 2010

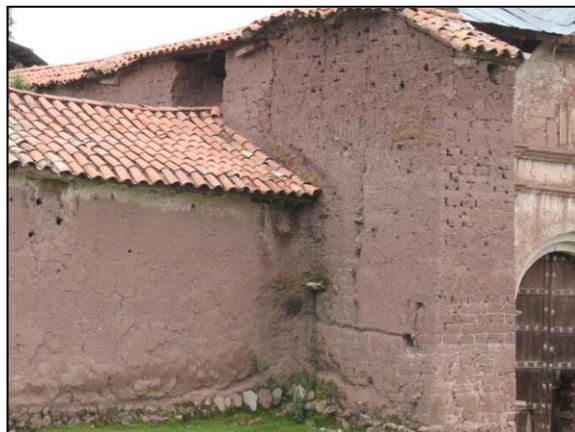
La carencia de cubierta en este frontis ha sido el agente fundamental para el deterioro vertiginoso de la edificación, por las evidencias de arrastre de embarre en portada de piedra labrada.

A los costados de esta portada se encuentran los contrafuertes que es la continuidad del muro del evangelio y muro de la epístola, cuya estructura evidencia forma piramidal en la morfología del muro por lo que en base a informaciones de intervenciones anteriores durante el periodo de intervención de COPESCO, se verificó que la base y/o coronación de cimiento tiene un ancho de 3.80 a una altura de 1.20 el ancho varía a 3.00 mts y en coronación de muro de templo el ancho es de 2.00 mts, sin embargo durante el proceso de evaluación se ha verificado que las dimensiones del ancho de muro varían.

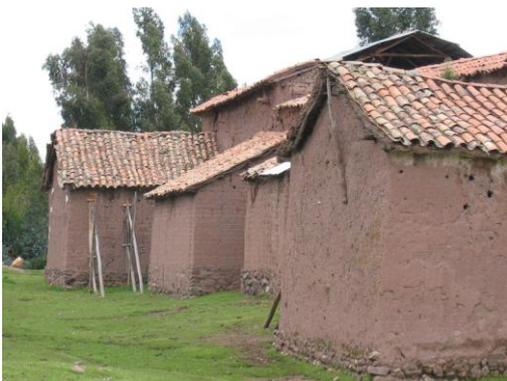
FRONTIS DEL EVANGELIO:

Este es uno de los frontis que evidencian las intervenciones que han realizado durante el transcurso de vida del monumento, es así que se muestran los dos volúmenes de sacristía y de baptisterio uno de ellos ubicado próximo a presbiterio, el mismo que presenta la traza original por las evidencias de pintura mural que alberga en su interior, en el eje donde se ubica el arco toral muestra un volumen sobredimensionado por ser parte de un contrafuerte, el mismo que no correspondería a la dimensión real que debió de ser durante el proceso de construcción, en mención a la referencia histórica es de describir que este templo

dimensiones arriba mencionadas, así como destaca el volumen de baptisterio con caída de dos faldones, manteniendo en su contexto la tipología de edificaciones religiosas del siglo XVI, carece de cubierta por el máximo deterioro del templo y la pérdida de los elementos de soporte de cubierta.

Es en base a esta evaluación física que se infiere que este fue uno de los muros que tuvo mayores intervenciones hasta el 80 a 85% por la falta de la continuidad de adarajas que si se mantiene en el sector del muro de la epístola, y que están deteriorados.

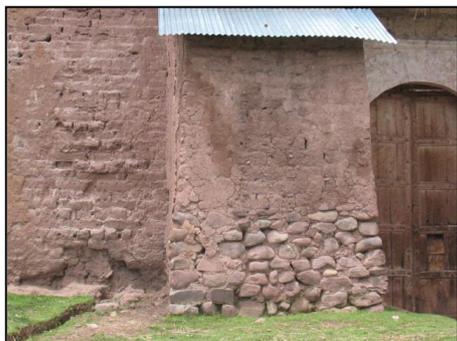
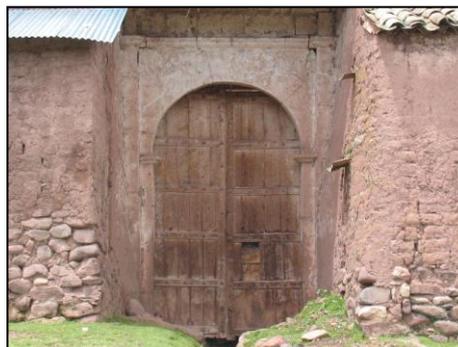
Las alturas de sobrecimientos están aproximadamente a una altura de 1.00 a 1.20, estas alturas no son homogéneas, varían de acuerdo a las intervenciones que tuvo este templo.

Es evidente la acumulación de material de tierra en este sector por lo que se infiere que existió una capilla lateral la mismas que ha colapsado durante el tiempo de vida del monumento, Los muros de este frontis se encuentran deteriorados, presentando grietas fisuramientos y desgaste del material de bases por erosión de viento, agua, sol, así como la falta de mantenimiento por parte de los encargados del Templo.

La falta de traba entre los muros así como las filtraciones de agua que se dan por techo como por pisos ha deteriorado grandemente al templo.

Todos, los muros evidencian desgaste de muro, en superficie interna como externa de tal manera que la forma de cada elemento de adobe ha perdido su estructura formal quedando unidades amorfas, las mismas que no ofrecen resistencia alguna para soporte y estabilidad del monumento por el gran deterioro que ha logrado penetrar hasta el núcleo del adobe en algunos casos, por lo que durante el proceso de intervención estas áreas serán intervenidas en su totalidad.

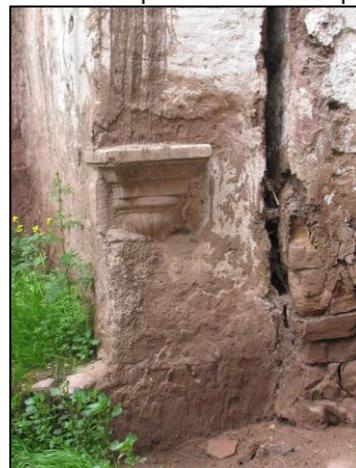
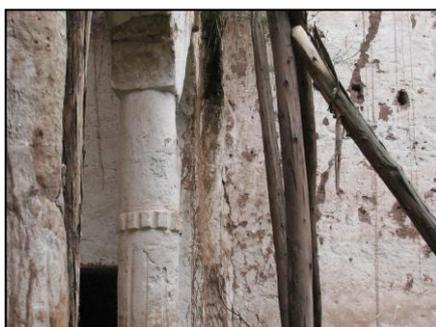
Es en base a esta referencia que se infiere que este muro es el que ha sufrido desplomes así como que es uno de los sectores que mayores daños ha acumulado durante el tiempo de vida del monumento, probablemente por la zona en que se encuentra como por las pendientes que rodean al monumento, siendo este uno de los factores que afecta a las cimentaciones y sobrecimientos por las filtraciones de agua por arrastre de las zonas más altas que son acumuladas en cimientos teniendo un comportamiento de barrera el que al subir por absorción por capilaridad afecta a los muros del templo los mismos que han colapsado, continuando con el recorrido en forma virtual del muro del evangelio, se tiene el acceso a baptisterio con un vano de forma rectangular de dimensiones pequeñas.

En el eje " 2", tramo A-D, a una altura de 3.00 se evidencian las intervenciones posteriores que tuvo, así como la presencia de un vano que se encuentra tapiado, el mismo que es atípico para su estilo y época de construcción, las columnas que soportan la arcada del sotocoro, son de piedra labrada, los sotabancos de arranques de

arcos laterales se encuentran ubicados y acondicionados en lugares que no corresponden su original ubicación, evidentemente estas piezas fueron reutilizadas y ubicadas según el criterio de las intervenciones que se realizaron sin conocimiento alguno de la real ubicación, por tanto consideramos que este sector fue restituído e intervenido, la época y fecha no definiremos por no tener fechas en datos históricos, sin embargo hace

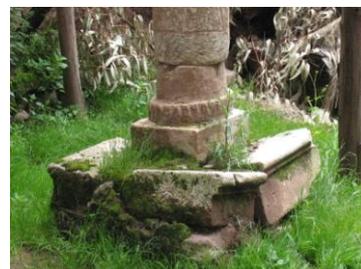
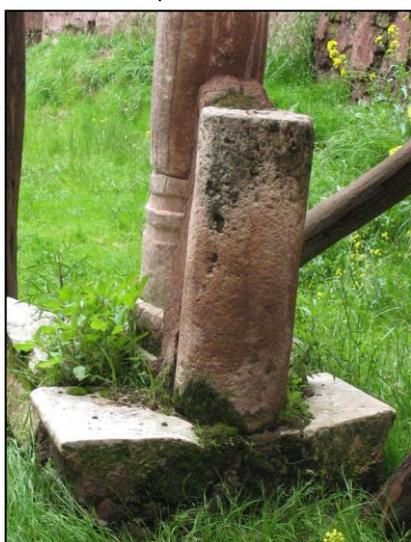
referencia a que muchas hojas fueron quitadas del libro de fábrica por lo que se infiere que en dichas hojas sustraídas se encontraban los datos a los que hacemos referencia, presencia de un doble muro en muro de pies motivo de la vista fotográfica es muestra de las

inferencias a las que hacemos alusión, las evidencias de las columnas que se ubican en sotocoro son piezas que han sido reutilizadas, las que muestran en la superficie de sus caras elementos que no corresponden a una estructura de una columna por lo que se infiere que estas piezas han sido acondicionadas a la forma de una columna, como también fueron esgrafiadas posteriormente con diseños de flores, otro de los elementos que si es repetitivo en esta piezas es las estrías de las columnas en forma de canales gruesos que varían entre los anchos de 0.03 a 0.04 cmts, el pedestal de columnas líticas que se encuentran actualmente no corresponden a la estructura original por el cornisamiento que muestra esta pieza lítica, todas estas piezas tanto a nivel de columnas como de elementos parciales que se encuentran en toda el área del templo fueron parte de una estructura la que durante el proceso de ejecución de obra deberá de realizarse un estudio de recomposición de sus partes las que

determinaran los posibles elementos que se encuentran en el entorno, y así mismo deberá de realizarse un estudio y ubicación de las unidades líticas.

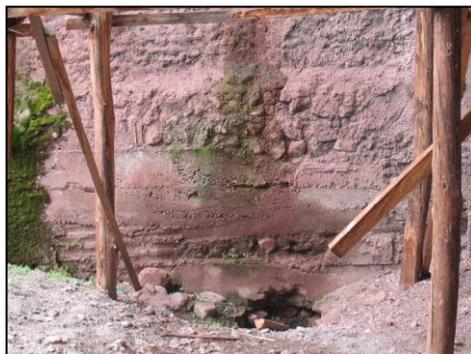
Parte de fuste de columna se encuentra fuera de contexto , hipotéticamente pudo responder a las intervenciones que se realizaron en décadas anteriores las que no figuran en libro de fabrica ni en archivos sobre la verdadera estructura del templo en cuanto a sotocoro.

En el eje 2, tramo F-H, las intervenciones fueron realizadas con anterioridad por la presencia de material tanto en su composición como en el cambio de color, en el tramo H-L, las

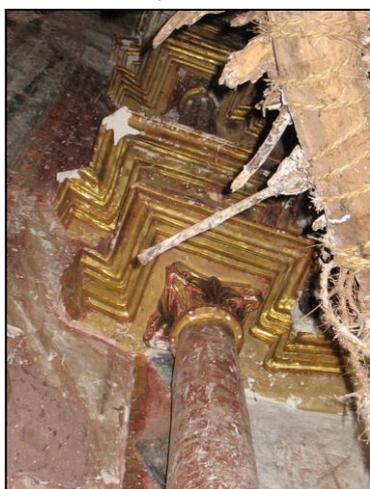
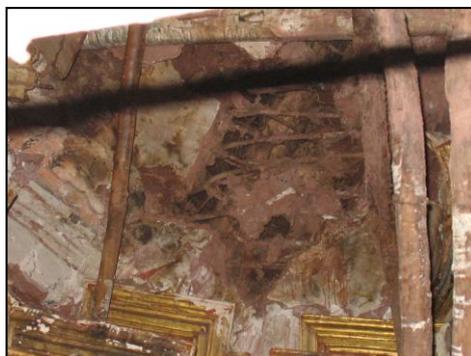
Las evidencias de pintura mural que existieron a referencia verbal de los pobladores, éstas fueron mutiladas, y excluidas durante los procesos de intervención por lo que hasta la fecha no se cuenta con elemento pictográfico alguno del sector, ésta es una intervención que no contemplo absolutamente el valor

evidencia de los materiales que utilizo en los encofrados elementos de marqueria de retablos quedando sellado en la parte baja de este tramo, la presencia de una hornacina

inconclusa es evidencia del mal proceso de intervención que se realizo durante el proceso de trabajo.

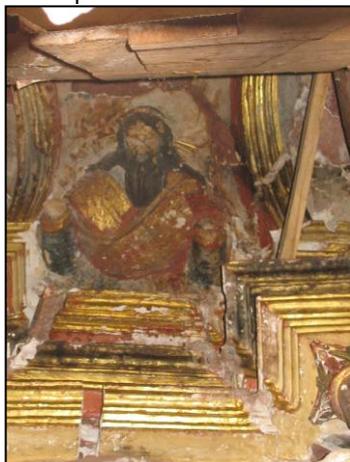
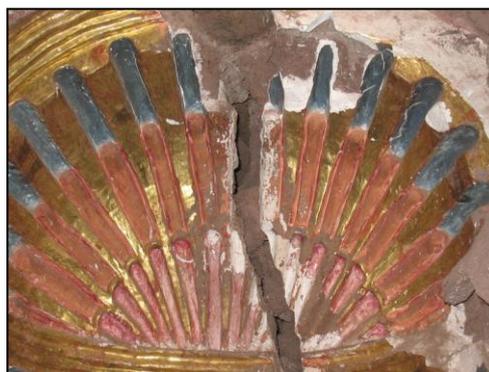
Muro testero-interior :

Este es uno de los muros que tiene mucha importancia por encontrarse el altar mayor empotrado en muro siendo este de factura primigenia, hipotéticamente inferimos que la tipología del templo de planta de estilo renacentista por el muro ochavado como por la ubicación de retablo en altar mayor Tipológicamente le corresponde un vano absidal de estilo románico en muro

testero que comunicaba con el exterior, sin embargo este se encuentra

tapiado y en área donde corresponde la ubicación de este vano absidal se encuentra una hornacina dorada y policromada con venera moldurada en yeso, por lo que hipotéticamente inferimos que este vano fue tapiado en una determinada época antes de la ornamentación del altar, la misma que deberá de ser verificada en obra durante el proceso de ejecución , La presencia del retablo que se encuentra empotrado en muro testero es clara imagen de un retablo renacentista simétrico con calles centrales y laterales de 03 cuerpos coronando el remate de retablo en yeso con el Padre Eterno, la ubicación de columnas definen las secciones de calles como la presencia de cornisamiento define los

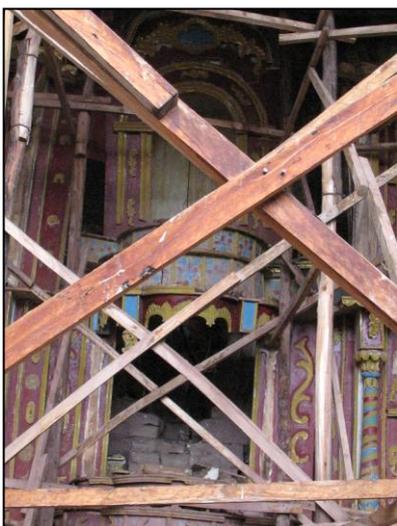
La definición de calle central en este retablo con columnas de estilo corintio de marcada influencia indígena, cornisamiento profuso, e imágenes pintadas en muro con motivos religiosos como San Pedro, Vírgenes y otros, enriquecen aun mas este templo por tanto la valoración arquitectónica de este monumento requiere la pronta intervención ántes de la pérdida total de este estilo que es uno de los pocos ejemplares que tiene el Departamento del Cusco.

A este retablo original se tiene sobrepuesto el retablo de factura posterior, fabricado en madera con un tratamiento sutil de algunos elementos arquitectónicos de muy poco valor arquitectónico y artístico, por su estructura corresponde a los años de **1936**.

Este es uno de los sectores que se encuentran en muy mal estado por el erosionamiento de material del templo por los factores climático ambientales.

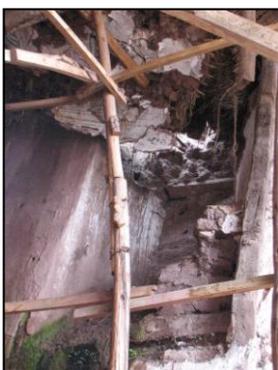
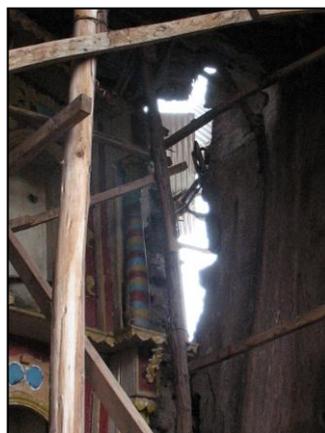
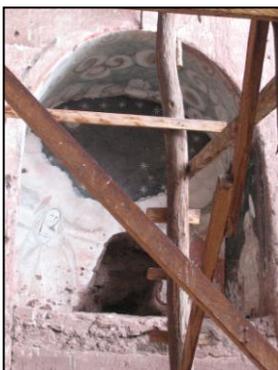
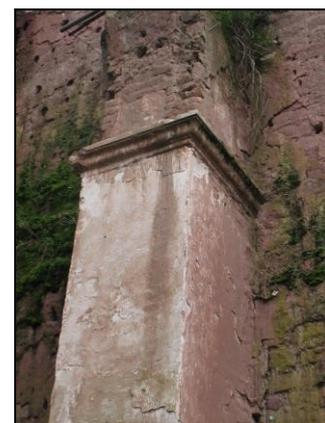
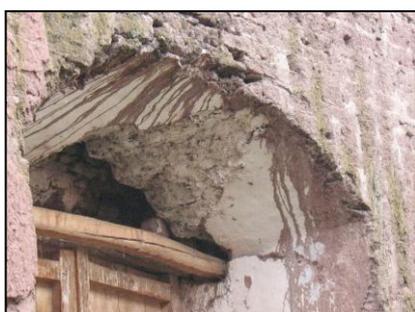
Muro de epístola-interior:

Este es uno de los muros donde se encuentran algunas evidencias de pintura mural, como también se demuestra los procesos de intervención en diferentes épocas, una de las evidencias a nivel exterior es la ubicación de adarajas en cabecera de muro en tres hiladas en forma escalonada, por lo que inferimos que éste es uno de los sectores que no ha tenido muchas intervenciones durante los años de 1900 hacia delante, las evidencias a nivel de

muro en el interior como algunos vanos antiguos que fueron tapiados y otros reaperturados nos revelan que existió intervenciones después de sus edificación, quedando intervenciones durante el tiempo de vida hasta finales del siglo XVII, por las evidencias que se muestran en vanos tapiados pintura mural de data antigua, a lo que sustentamos que el templo en toda la superficie albergaba en el interior de sus paredes pintura mural con motivos religiosos, el deterioro es tal que durante muchos años no se tuvo la precaución de

registrar ni catalogar los elementos arquitectónicos ornamentales de este templo, el encuentro de muro testero con muro de epístola por los asentamientos diferenciales a consecuencia de filtraciones de agua han alterado su condición de elementos portantes quedando forados y perdida de material estructural, a estos deterioros se suman la falta y perdida de cubierta la que ha ocasionado el ingreso de lluvias destruyendo el 90% de la estructura original que por sus características formales y

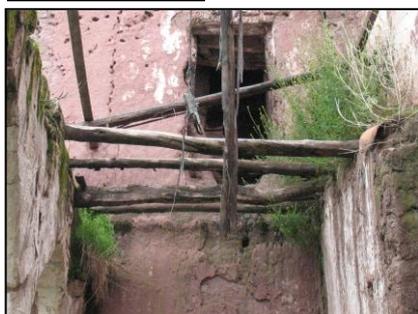
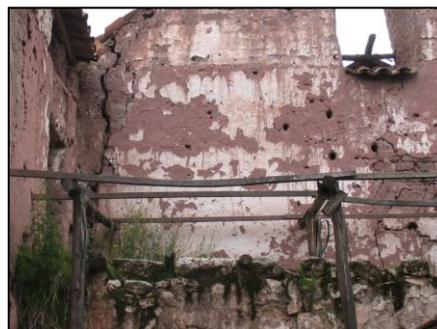
Sotocoro-interior:

Este es uno de los espacios que ha sido descrito con anterioridad, sin embargo haremos énfasis sobre la estructura de cielo raso en sotocoro y que forma al mismo

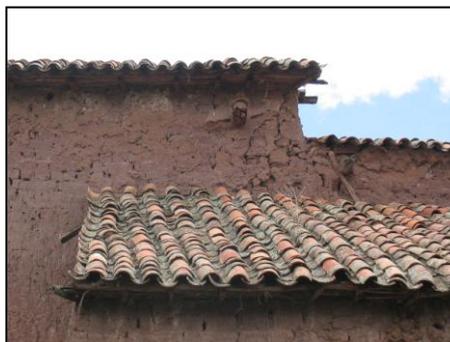
Cubierta-interior:

El templo actualmente no tiene recubrimiento de empaste por el deterioro que ha sufrido durante largos años, esta es una estructura que ha sido registrada en el inventario de los años de 1740 por la amenaza de colapso, por tanto se infiere que las muestras pictográficas corresponden después de los años de 1740, y que ha sido una segunda intervención de adición de volúmenes y materiales nuevos, sin embargo la estructura de tipologías de construcciones religiosas fueron los de par y nudillo, los mismos que hasta la fecha quedan evidencias de algunas piezas que representan el tipo de estructura de par y nudillo así como

La cobertura se presenta en un 85% colapsada y en un 95% deteriorada, por tanto la intervención en este templo es de emergencia.

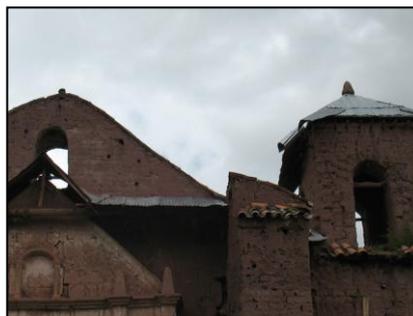
como la cumbre de torre se encuentra al mismo nivel de cumbre de nave de templo, la estructura corresponde ciertamente a una mano de obra indígena así como su estructura es radial coincidiendo en un solo eje el arriostramiento y amarre de vigas de madera de torre, que no garantiza la estabilidad de dicho volumen.

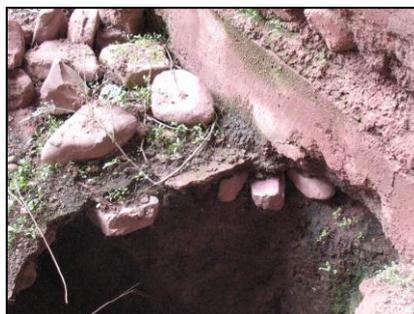
CIMENTOS:

Para la evaluación de cimientos se han realizado calas exploratorias preliminares el año 2005, calas que hasta la fecha se han registrado y por las que se evidencian de algunas de las zonas que carecen de cimientos, y que la coronación de cimiento ha sido intervenida colocando aparentemente una viga de conexión , que atraviesa parte de arco toral , este es uno de los tramos que ha sido intervenido quedando evidencia de la intervención en un tramo de 2.43 mt lineales y en 10,00 mts aproximadamente cerrando parte de la apertura de vano de acceso quedando recortada el acceso original, así como el llenado de concreto se ha realizado por encima del piso original del templo tal como muestra la fotografía.

Esta intervención es en el sector del muro del evangelio, sin embargo se presume que toda la cimentación se encuentre en este estado de conservación, a pesar de haber sido intervenido en las décadas de los años 90, el muro del sector del evangelio probablemente esta intervención no garantice la permanencia de los muros, debido a que la intervención que se muestra en fotografía no garantiza técnica ni estructuralmente el sector en mención.

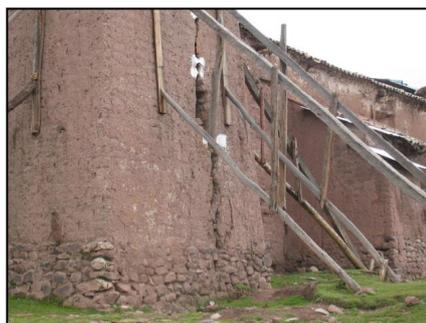
SOBRECIMIENTOS:

La presencia de deterioros en este templo es por la ubicación del templo en una pendiente y por la falta de drenajes en perímetro de la edificación, así como la acumulación de agua en superficie formadas por hundimientos de suelo natural, según referencias históricas el muro que ha amenazado colapsamiento desde los años de 1740 es el muro del evangelio por tanto es evidente el tipo de intervención que se ha realizado en este tramo por la evidencia en superficies y tipo de material como cambios de coloración en el uso de adobes, dejando claramente la huella del tiempo y época de

intervención como por el tipo de material que corresponde a dos zonas del territorio, la falta de protección en aleros y la acumulación de agua en base de muros, como los fenómenos climático ambientales, especialmente la presencia constante de fuertes vientos que se desplazan de oeste a este ha sido uno de los elementos físicos que ha provocado erosión en las bases de sobrecimientos, cabecera de muros y superficies verticales de templo, cabe recalcar que los sobrecimientos del sector de epístola no han sido intervenido adecuadamente por las consideraciones arriba expuestas, como anchos de muros que sobrepasan al dimensionamiento real, por tanto la altura de sobrecimientos es de 1.20 a 1.00 mts, y en algunos de los sectores de menores dimensiones, por la gran cantidad de acumulación de desmonte de tierra, y en algunos casos los sobrecimientos han sido intervenidos inadecuadamente como en el eje

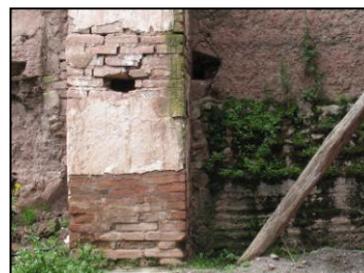
Interiormente en el sector de arco triunfal se tiene un sobrecimiento de ladrillo de plemento, continuando la disposición de unidades de cerámico, en el sector del muro del evangelio se encuentra la unión de sobrecimiento de concreto con pilastra de arco triunfal, y la presencia de humedad a nivel de piso de 1.50 mts de altura. Quedando evidencia que en el arco triunfal esta humedad no es coincidente con el total del paramento.

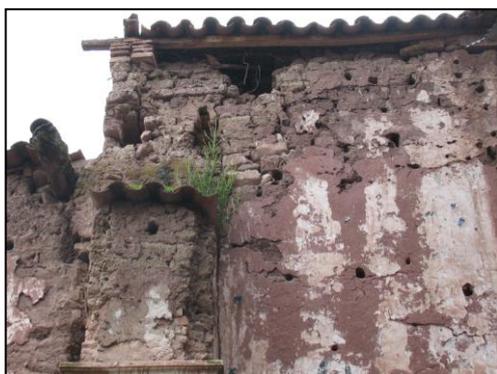
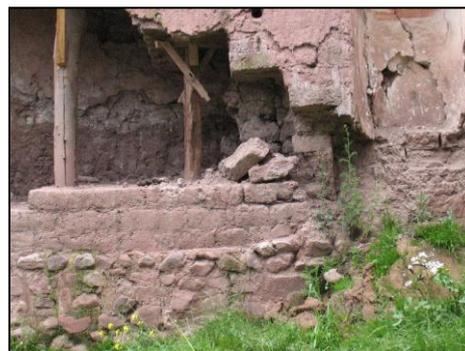
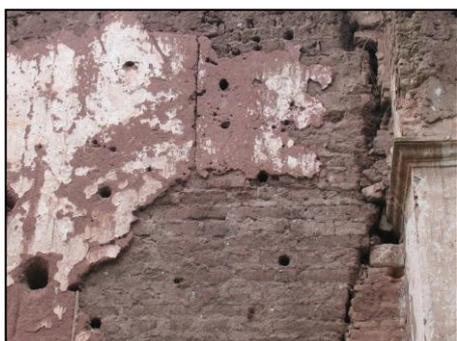
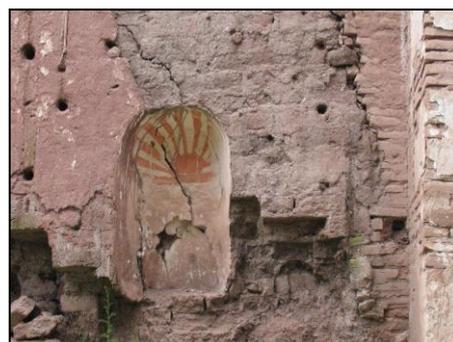
MUROS :

La estructuras de muros en templo se encuentran en algunos sectores aparentemente en estado de conservación regular por las intervenciones realizadas como en muro del evangelio, trabajo aparente que evidencia exteriormente, a diferencia que en interior de nave de templo las intervenciones son deficientes e inconclusas, por el grado de deterioro que presenta como el

relleno de material de adobe en sector del evangelio, la disgregación de gran parte de los materiales por erosión y presencia de humedad, ha desestabilizado las bases del muro del evangelio, como la perdida irreparable de pintura mural quedando en algunos sectores como en derrames de vanos.

Las intervenciones que se realizaron como en procedimientos de calzaduras y restituciones y la no conclusión de dichos trabajos,

han agravado considerablemente estos muros, por la no

existencia de trabas en encuentros, por lo que podemos inferir que se realizo por tramos seccionando el ancho de muro en línea recta vertical , dejando una junta de dilatación .

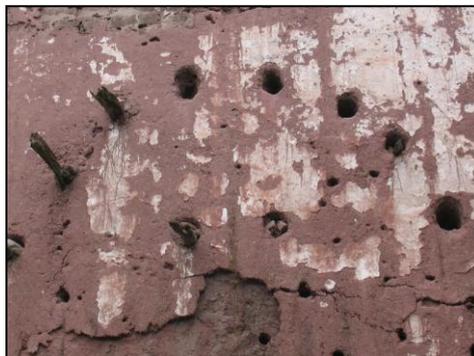
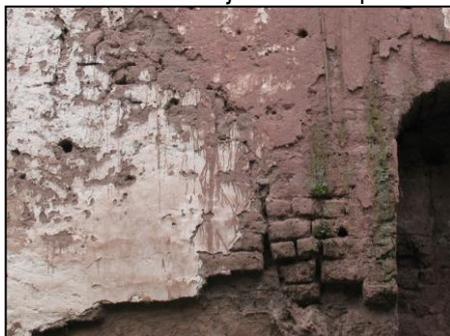
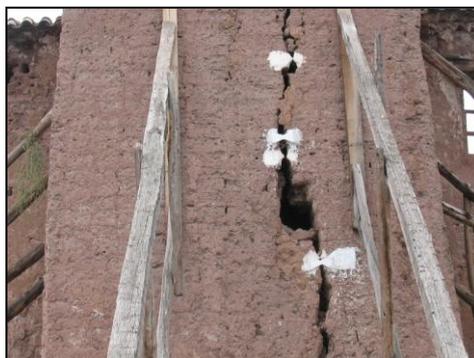
La presencia de retablos de madera y algunos elaborados en el mismo muro son característica indiscutible de las tipologías de templos del renacimiento, como en el templo de Santa Catalina de Marcaconga, que se cuenta con un retablo de factura original en muro testero, por el gran deterioro del interior de templo como el colapsamiento de muros en determinadas épocas de procesos de consolidación del templo quedan huella en algunos sectores de muros de la existencia de haber existido un retablo el mismo que a la fecha no se cuenta con piezas algunas de tales obras de arte, el retiro de algunos de los bancos de retablos junto a ello parte de la estructura del

sobrecimientos de muro (ver fotografía adjunta).

muro ha generado el desplazamiento vertical de una sección del muro aplastando parte de los

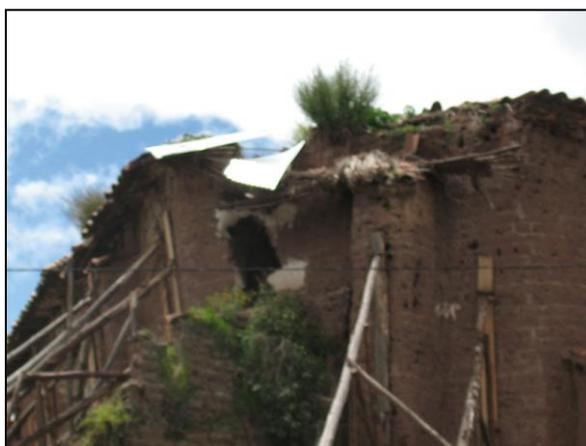
Cabe mencionar que durante el año 2005 se propuso la restauración del templo en estudio, sin lograr tal cometido , para este fin se realizaron estudios de exploraciones arqueológicas y de fundaciones de cimientos , como trabajos de prevención de colocación de testigos para controlar el avance de los desplazamientos y fisuramientos, sin embargo a fecha del año 2005, el avance de agritamientos es estable por tanto las grietas y fisuramientos que se presentan en la seccion de muro de pies, torre podemos indicar que se mantiene estable, a diferencia del muro testero que el desplazamiento ha incrementado en cabecera de muro siendo este uno de los testigos que ha figurado en un desplazamiento de 2.5 cmts, por tanto este sector es el area que esta en proceso de colapsamiento y que con el paso del tiempo existe la probabilidad de pérdida del muro testero , area donde se encuentra el retablo original de gran valor arquitectónico.

En toda el área de templo las condiciones de edificación son pésimas por lo que la intervención será en un 80% de restitución con material nuevo, por las condicionantes de materiales, tipo de suelo, ubicación. Obras de arte que alberga en su interior. Asi como por la presencia de plantas, hongos, líquenes, salinidad y otros , se propondra intervenciones y tratamientos especiales.

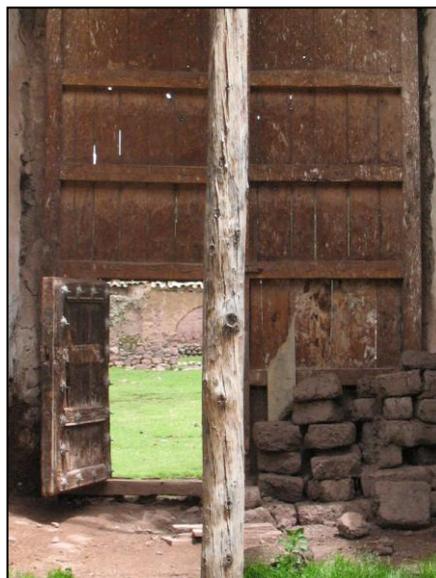
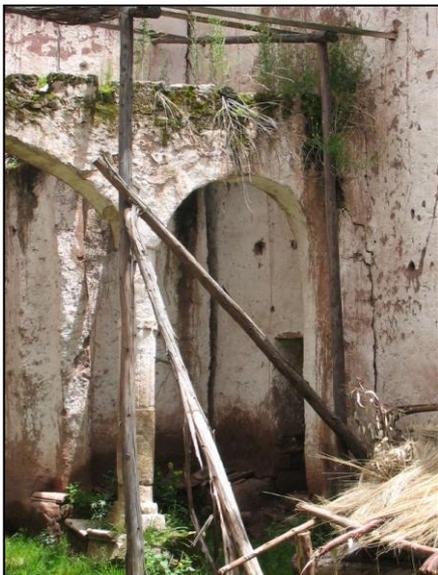
Exterior e interior de la Portada principal de acceso al Templo, se puede observar, la pérdida del nivel original del piso y el deterioro de los elementos líticos conformantes de la portada exterior.
