INFORME ANUAL DE PRE - LIQUIDACIÓN 2011
DEL SECTOR CHAUPILLAQTA DE LOS SUB
SECTORES III A, III B, IIIC, Y SECTOR IV
“RESTAURACIÓN Y PUESTA EN VALOR DEL
CONJUNTO ARQUEOLÓGICO DE MAUKALLAQTA
– PARURO” META 0085

TOMO I

Responsable de obra
ARQLGA. YOLANDA LAUREL PAUCAR
COARPE Nº 040-615
R.N.A. Nº CL-0766

CUSCO - 2011

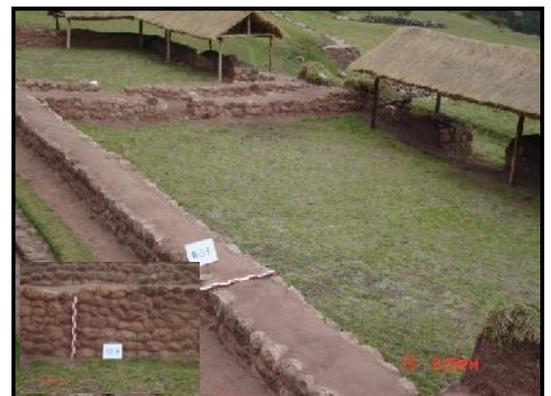
Restauración del recinto Nº 33 Restauración del muro del recinto del Sector III A, del Conjunto Arqueológico de Maukallaqta, se realizaron labores específicos de consolidación, recomposición, restitución con material propio y solo para garantizar la estabilidad del muro de

contención y nivel de piso se realizaron restitución con material nuevo.

- Cubertinas de protección: $30.23 \times 0.70 = 21.16 \text{ m}^2$
- Emboquillado interior : $31.70 \times 0.85 = 26.94 \text{ m}^2$
- Emboquillado exterior : $25.70 \times 1.20 = 30.84 \text{ m}^2$
- Recomposición $2.32 \times 0.80 = 1.97 \text{ m}^3$

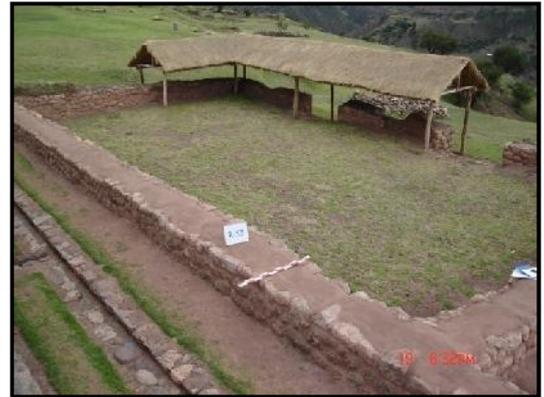
Restauración del recinto Nº 34 del sub. sector III A, tomando en consideración la mínima intervención, se realizaron labores específicos de consolidación, recomposición y restitución con material propio.

- Cubertinas de protección: $22.41 \times 0.70 = 15.68 \text{ m}^2$
- Emboquillado interior : $28.67 \times 0.85 = 24.36 \text{ m}^2$
- Emboquillado exterior : $23.94 \times 1.20 = 28.72 \text{ m}^2$
- Recomposición $1.45 \times 0.90 = 1.30 \text{ m}^3$

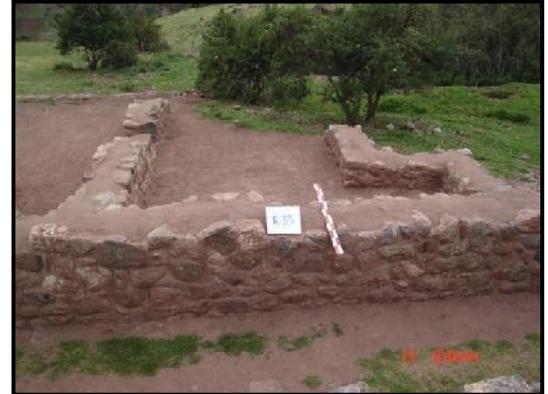
Restauración del recinto Nº 35 Del sub. sector III A, tomando en consideración la mínima intervención, se realizaron labores específicos de consolidación, recomposición y restitución con material propio.

- Cubertina : $30.40 \times 0.70 : 21.28 \text{ m}^2$

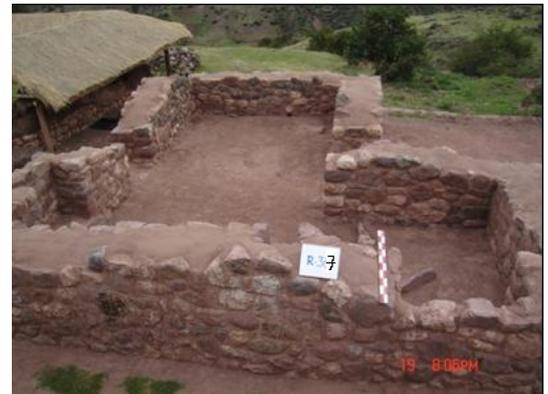
Restauración del recinto Nº 37 del sub. sector III A, tomando en consideración la mínima intervención, se realizaron labores específicos de consolidación, recomposición y restitución con material propio.

- Cubertina de protección : $20.40 \times 0.70 : 14.28 \text{ m}^2$

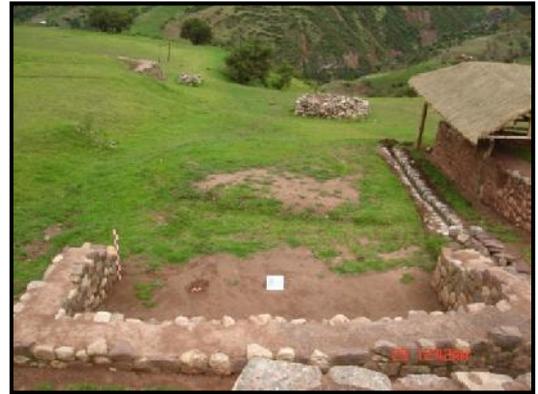
Restauración del recinto Nº 38 del sub. sector III A, tomando en consideración la mínima intervención, se realizaron labores específicos de consolidación, recomposición y restitución con material propio.

- Cubertinas : $14.10 \times 0.70 = 9.87 \text{ m}^2$

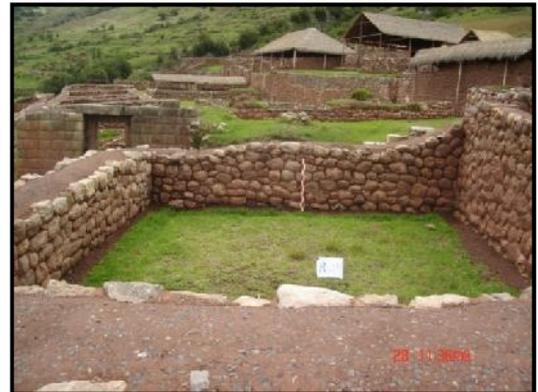
Restauración del recinto Nº 39 del sub. sector III B, tomando en consideración la mínima intervención, se realizaron labores específicos de consolidación, recomposición y restitución con material propio.

- Cubertina: $13.20 \times 0.80 = 10.56 \text{ m}^2$
- Emboquillado interior: $13.20 \times 1.07 = 14.12 \text{ m}^2$
- Emboquillado exterior : $13.20 \times 2.50 = 33.00 \text{ m}^2$

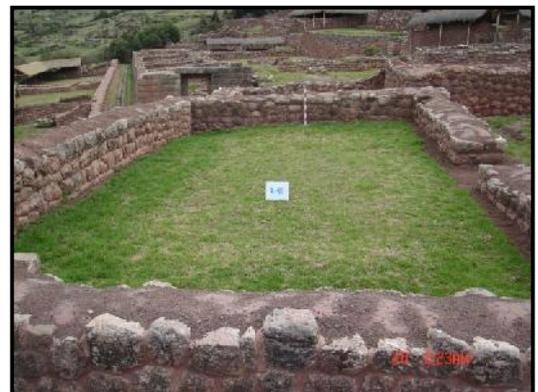
Restauración del recinto Nº 40 del sub. sector III B, tomando en consideración la mínima intervención, se realizaron labores específicos de consolidación, recomposición y restitución con material propio.

- Cubertina : $32.10 \times 0.80 = 25.68$
- Emboquillado interno : $32.10 \times 0.80 = 25.68 \text{ m}^2$
- Emboquillado exterior: $25.50 \times 1.10 = 28.05 \text{ m}^2$
 $12.40 \times 3.30 = 41.25 \text{ m}^2$

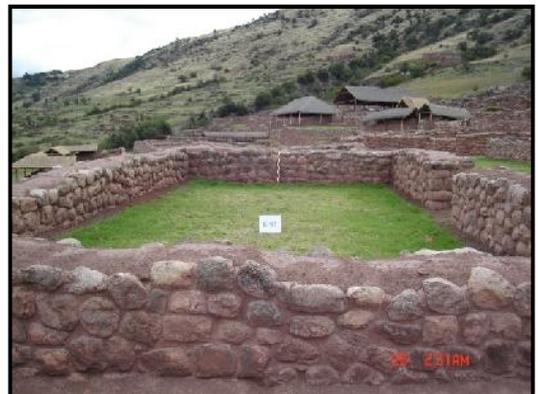
Restauración del recinto Nº 41 del sub. sector III B, tomando en consideración la mínima intervención, se realizaron labores específicos de consolidación, recomposición y restitución con material propio.

- Cubertina : $24.80 \times 0.80 = 23.84 \text{ m}^2$
- Emboquillado interno : $29.80 \times 0.90 = 28.05 \text{ m}^2$
- Emboquillado exterior: $25.50 \times 1.10 = 28.05 \text{ m}^2$
 $12.40 \times 3.30 = 42.57 \text{ m}^2$

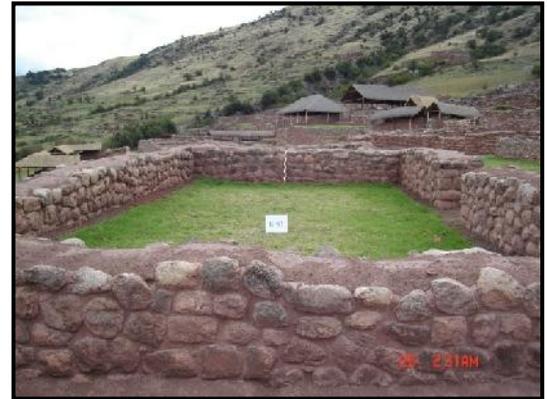
Restauración del recinto Nº 42 del sub. sector III B, tomando en consideración la mínima intervención, se realizaron labores específicos de consolidación, recomposición y restitución con material propio. El recinto tiene las siguientes dimensiones:

- Cubertina : $30.18 \times 0.80 = 24.12 \text{ m}^2$
- Emboquillado interno : $30.18 \times 0.65 = 19.61 \text{ m}^2$
- Emboquillado externo : $25.40 \times 0.70 = 17.78 \text{ m}^2$
 $14.50 \times 2.76 = 40.02 \text{ m}^2$

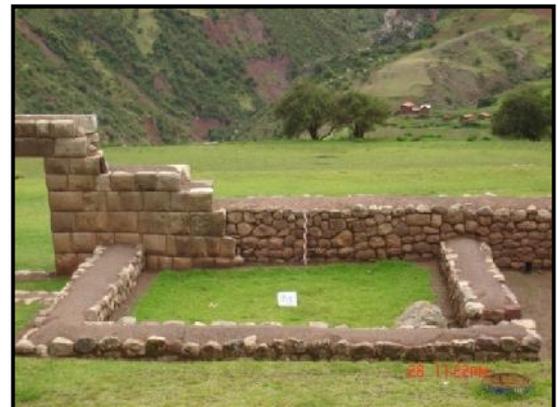
Restauración del recinto Nº 43 del sub. sector III B, tomando en consideración la mínima intervención, se realizaron labores específicos de consolidación, recomposición y restitución con material propio.

- Cubertina : $22.00 \times 0.80 = 17.60 \text{ m}^2$
- Emboquillado Interno : $22.00 \times 0.70 = 15.40 \text{ m}^2$
- Emboquillado externo : $20.00 \times 0.40 = 8.00 \text{ m}^2$
 $6.90 \times 2.20 = 15.18 \text{ m}^2$

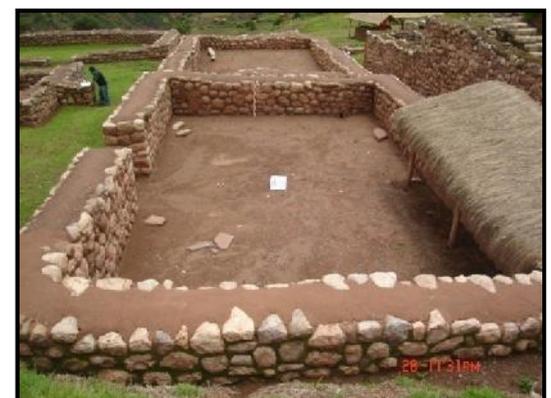
Restauración del "recinto" Nº 45 del sub. sector III B, tomando en consideración la mínima intervención, se realizaron labores específicos de consolidación, recomposición y restitución con material propio.

- Cubertina: $28.80 \times 0.80 = 28.00 \text{ m}^2$
- Emboquillado interior. $28.80 \times 1.00 = 28.80 \text{ m}^2$
- Emboquillado exterior $34.50 \times 0.90 = 31.05$

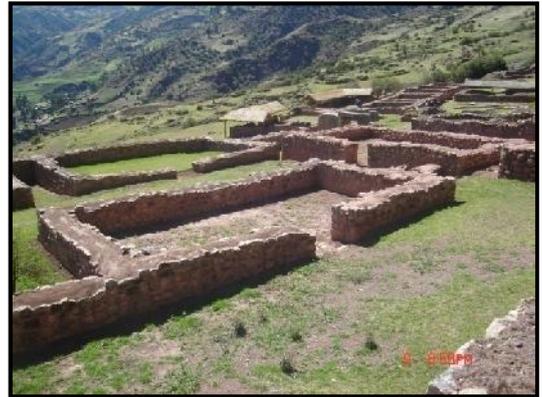
Restauración del “recinto” Nº 46 del sub. sector III C, tomando en consideración la mínima intervención, se realizaron labores específicos de consolidación, recomposición y restitución con material propio.

- Cubertina: $29.40 \times 0.70 = 20.58 \text{ m}^2$

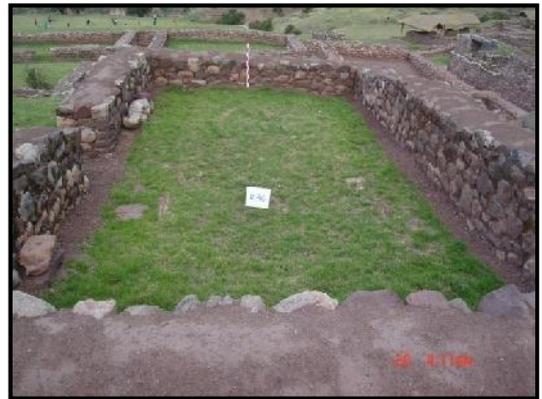
Restauración del “recinto” Nº 47- del sub. sector III B, tomando en consideración la mínima intervención, se realizaron labores específicos de consolidación, recomposición y restitución con material propio.

- Cubertina: $29.40 \times 0.70 = 20.58 \text{ m}^2$

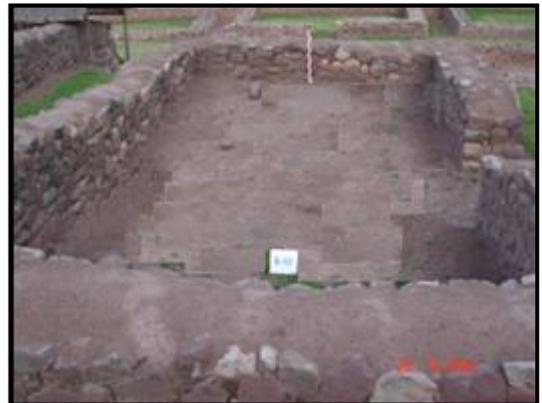
Restauración del “recinto” Nº 48 del sub. sector III B, tomando en consideración la mínima intervención, se realizaron labores específicos de consolidación, recomposición y restitución con material propio.

- Cubertina : $28.75 \times 0.70 = 20.13 \text{ m}^2$

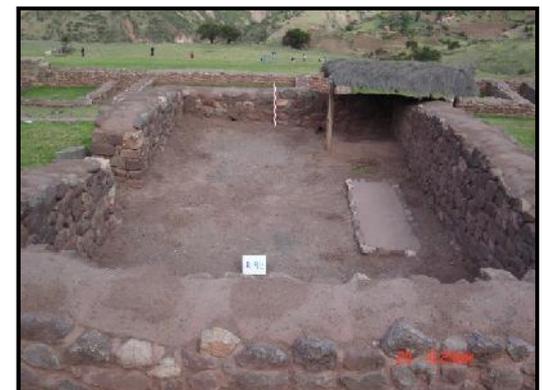
Restauración del “recinto” Nº 49 del sub. sector III B, tomando en consideración la mínima intervención, se realizaron labores específicos de consolidación, recomposición y restitución con material propio.

- Cubertina : $24.80 \times 0.80 = 19.84 \text{ m}^2$

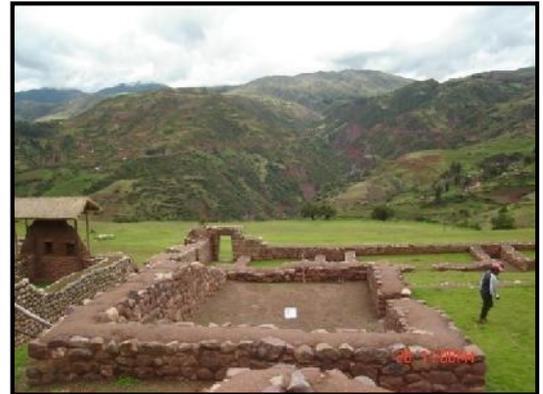
Restauración del “recinto” Nº 50 del sub. sector III B, tomando en consideración la mínima intervención, se realizaron labores específicos de consolidación, recomposición y restitución con material propio. El recinto tiene las siguientes dimensiones:

- Cubertina : $28.90 \times 0.80 = 23.12 \text{ m}^2$

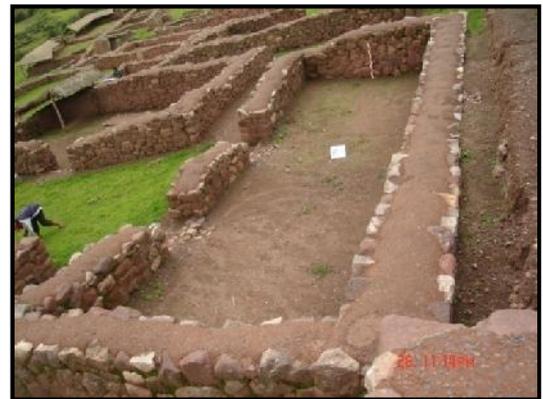
Restauración del “recinto” Nº 51 del sub. sector III C, tomando en consideración la mínima intervención, se realizaron labores específicos de consolidación, recomposición y restitución con material propio.

- Cubertina $28.20 \times 0.70 : 1974 \text{ m}^2$

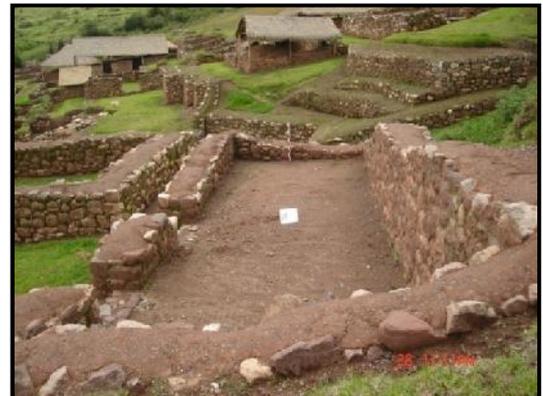
Restauración del “recinto” Nº 52 del sub. sector III C, tomando en consideración la mínima intervención, se realizaron labores específicos de consolidación, recomposición y restitución con material propio.

- Cubertina : $26.75 \times 0.80 = 21.40 \text{ m}^2$

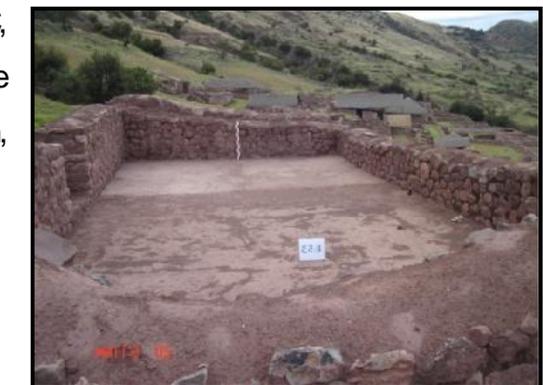
Restauración del “recinto” Nº 53 del sub. sector III C, tomando en consideración la mínima intervención, se realizaron labores específicos de consolidación, recomposición y restitución con material propio.

- Cubertina : $31.90 \times 0.80 = 25.52 \text{ m}^2$
- Emboquillado: $24.10 \times 1.10 = 26.51 \text{ m}^2$
- Tratamiento de piso : $9.30 \times 5.50 = 51.10 \text{ m}^2$

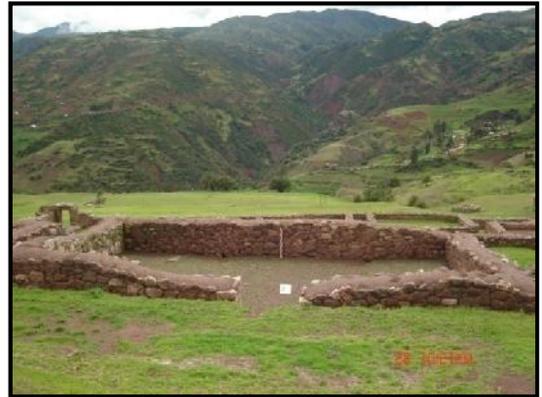
Restauración del “recinto” Nº 54 del sub. sector III C, tomando en consideración la mínima intervención, se realizaron labores específicos de consolidación, recomposición y restitución con material propio.

- Cubertina: $31.80 \times 0.80 = 25.44 \text{ m}^2$
- Emboquillado: $10.00 \times 1.40 = 14.00 \text{ m}^2$
- Tratamiento de pisos: $10.40 \times 5.50 = 57.20 \text{ m}^2$

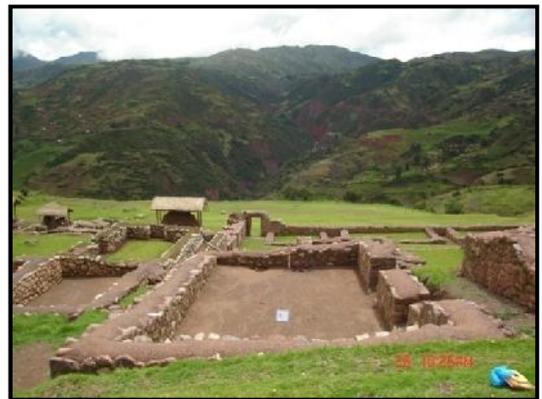
Restauración del “recinto” Nº 55 del sub. sector III C, tomando en consideración la mínima intervención, se realizaron labores específicos de consolidación, recomposición y restitución con material propio.

- Cubertina: $29.70 \times 0.80 = 23.76 \text{ m}^2$
- Tratamiento de piso: $9.95 \times 4.82 = 47.95 \text{ m}^2$

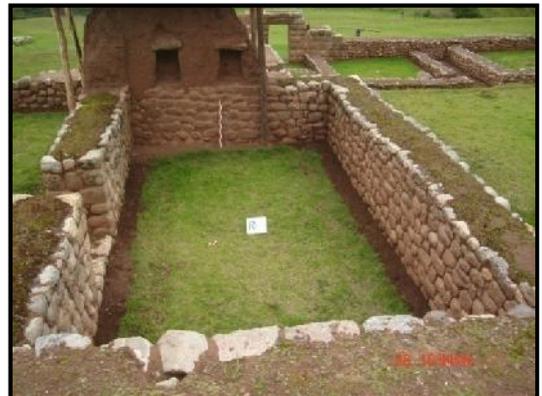
Restauración del “recinto” Nº 56 del sub. sector III C, tomando en consideración la mínima intervención, se realizaron labores específicos de consolidación, recomposición y restitución con material propio.

Emboquillado interior: $22.20 \times 1.68 : 37.29 \text{ m}^2$
Emboquillado exterior: $9.60 \times 1.50 : 14.40 \text{ m}^2$

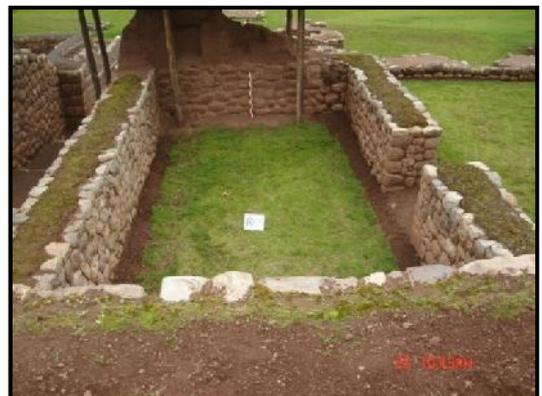
Restauración del “recinto” Nº 58 del sub. sector III C, tomando en consideración la mínima intervención, se realizaron labores específicos de consolidación, recomposición y restitución con material propio.

- Emboquillado Interno : $22.00 \times 0.70 = 15.40 \text{ m}^2$
- Emboquillado externo : $20.00 \times 0.40 = 8.00 \text{ m}^2$
 $6.90 \times 2.20 = 15.18 \text{ m}^2$

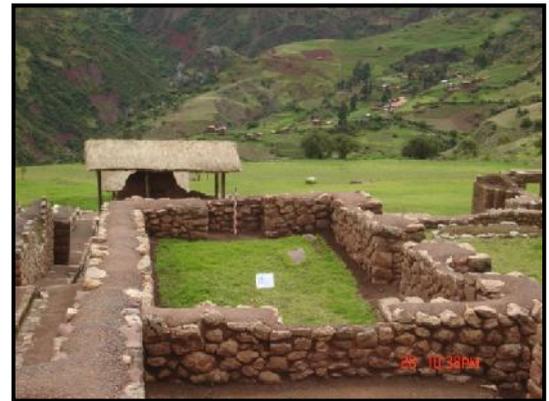
Restauración del “recinto” Nº 59 del sub. sector III C, tomando en consideración la mínima intervención, se realizaron labores específicos de consolidación, recomposición y restitución con material propio.

- Cubertina : $28.12 \times 0.80 = 17.69 \text{ m}^2$
- Emboquillado Interno : $22.00 \times 0.70 = 15.40 \text{ m}^2$
- Emboquillado externo : $20.00 \times 0.40 = 8.00 \text{ m}^2$
 $6.90 \times 2.20 = 15.18 \text{ m}^2$

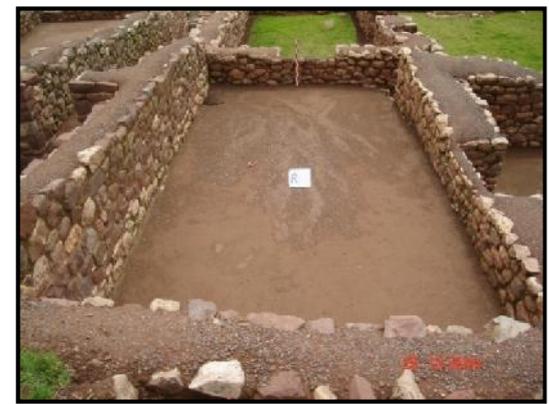
Restauración del “recinto” Nº 60 del sub. sector III C, tomando en consideración la mínima intervención, se realizaron labores específicos de consolidación, recomposición y restitución con material propio. El recinto tiene las siguientes dimensiones:

- Cubertina : $7.84 \times 0.80 = 6.27 \text{ m}^2$
- Tratamiento de piso: $9.95 \times 4.82 = 47.95 \text{ m}^2$

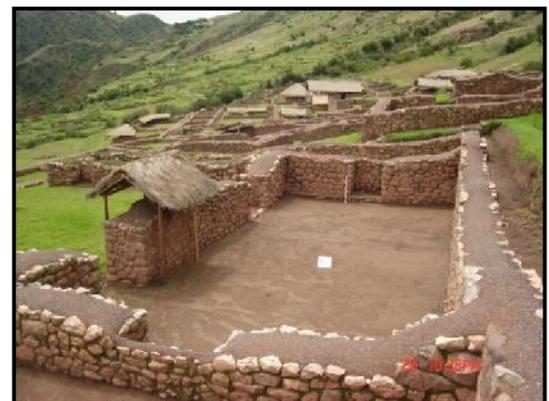
Restauración del “recinto” Nº 61 del sub. sector III C, tomando en consideración la mínima intervención, se realizaron labores específicos de consolidación, recomposición y restitución con material propio. El recinto tiene las siguientes dimensiones:

- Tratamiento de piso: $12.67 \times 5.94 = 75.25 \text{ m}^2$
- Emboquillado Interno : $22.00 \times 0.70 = 15.40 \text{ m}^2$
- Emboquillado externo : $20.00 \times 0.40 = 8.00 \text{ m}^2$
 $6.90 \times 2.20 = 15.18 \text{ m}^2$

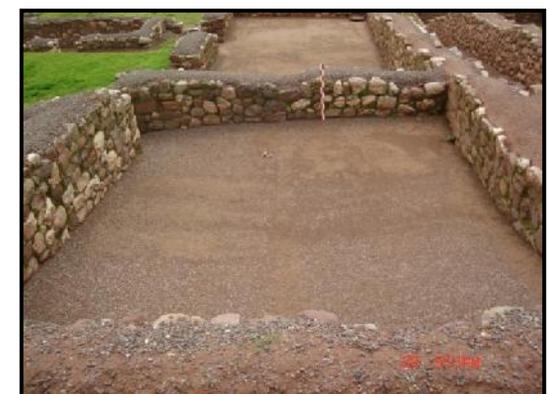
Restauración del “recinto” Nº 62 del sub. sector III C, tomando en consideración la mínima intervención, se realizaron labores específicos de consolidación, recomposición y restitución con material propio.

- Tratamiento de piso: $9.95 \times 4.82 = 47.95 \text{ m}^2$

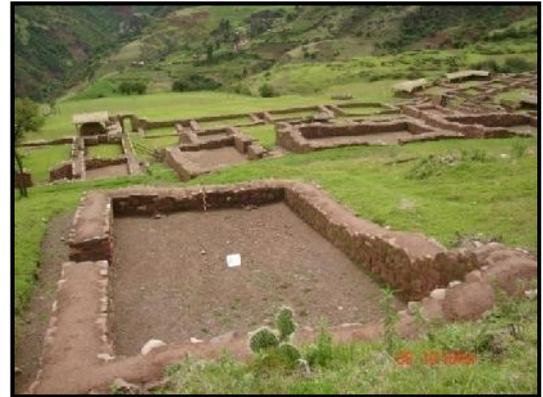
Restauración del “recinto” Nº 63 del sub. sector III C, tomando en consideración la mínima intervención, se realizaron labores específicos de consolidación, recomposición y restitución con material propio.

Cubertinas: $34.00 \times 0.80 = 27.20 \text{ m}^2$

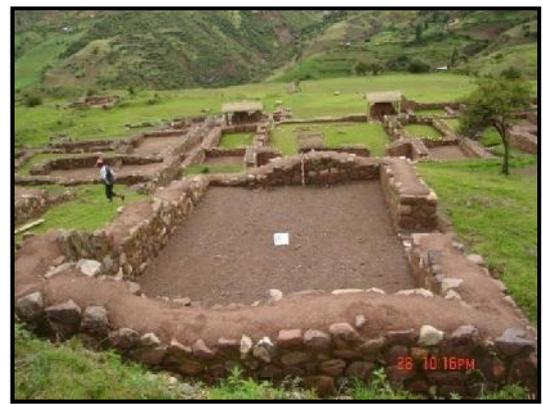
Restauración del “recinto” Nº 64 del sub. sector III C, tomando en consideración la mínima intervención, se realizaron labores específicos de consolidación, recomposición y restitución con material propio.

- Cubertina : $32.80 \times 0.80 = 26.24 \text{ m}^2$

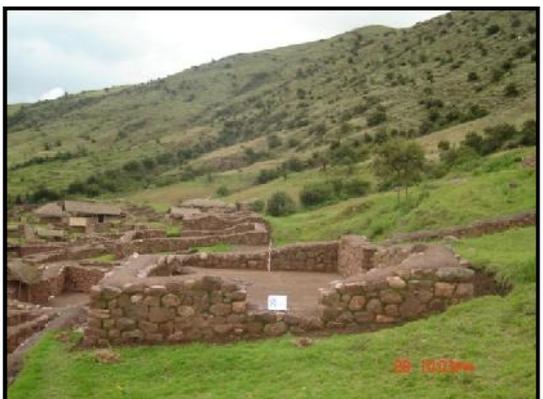
Restauración del “recinto” Nº 66 del sub. sector III C, tomando en consideración la mínima intervención, se realizaron labores específicos de consolidación, recomposición y restitución con material propio.

Tratamiento de piso: $13.00 \times 6.50 = 84.50 \text{ m}^2$

Emboquillado. $9.00 \times 1.00 = 9.00 \text{ m}^2$

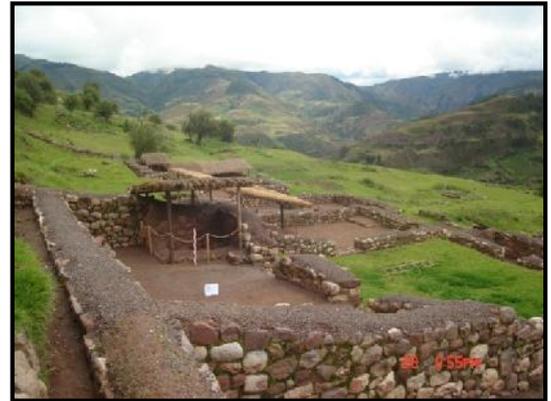
Restauración del “recinto” Nº 67 del sub. sector III C, tomando en consideración la mínima intervención, se realizaron labores específicos de consolidación, recomposición y restitución con material propio.

Cubertina de protección: $30.80 \times 0.80 = 24.64 \text{ m}^2$

Tratamiento de piso : $8.30 \times 4.90 = 40.67 \text{ m}^2$

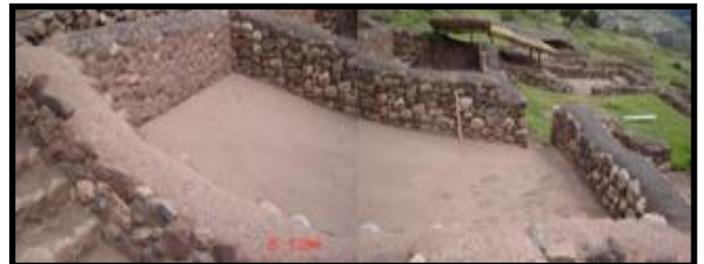
Restauración del “recinto” Nº 69 del sub. sector III C, tomando en consideración la mínima intervención, se realizaron labores específicos de consolidación, recomposición y restitución con material propio.

Cubertina : $29.90 \times 0.80 = 23.92 \text{ m}^2$

Tratamiento de piso. $9.40 \times 4.60 = 43.24 \text{ m}^2$

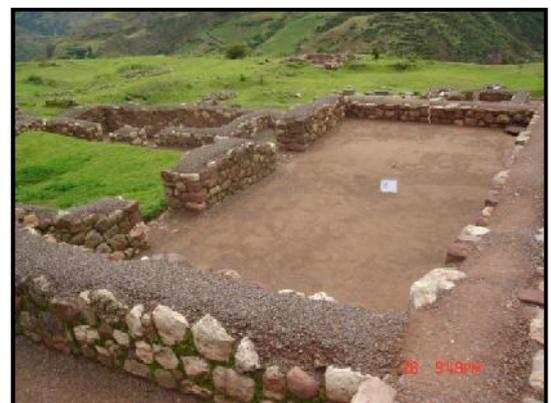
Restauración del “recinto” Nº 70 del sub. sector III C, tomando en consideración la mínima intervención, se realizaron labores específicos de consolidación, recomposición y restitución con material propio.

- Tratamiento de piso: $10.75 \times 5.15 = 55.36 \text{ m}^2$

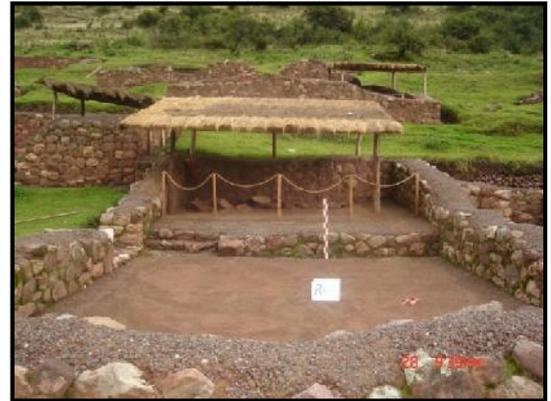
Restauración del “recinto” Nº 71 del sub. sector III C, tomando en consideración la mínima intervención, se realizaron labores específicos de consolidación, recomposición y restitución con material propio.

- Tratamiento de piso: $10.85 \times 5.10 = 55.33 \text{ m}^2$

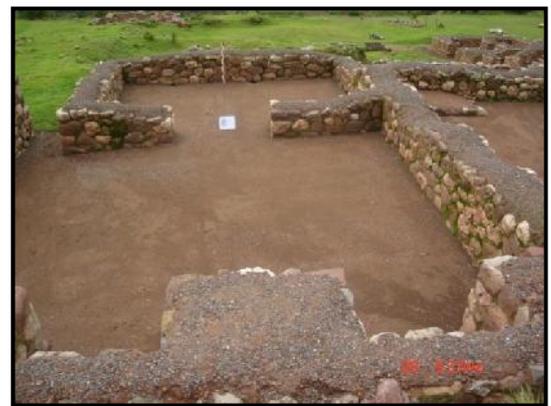
Restauración del “recinto” Nº 72 del sub. sector III C, tomando en consideración la mínima intervención, se realizaron labores específicos de consolidación, recomposición y restitución con material propio.

Tratamiento de piso: $10.49 \times 6.42 = 67.34 \text{ m}^2$

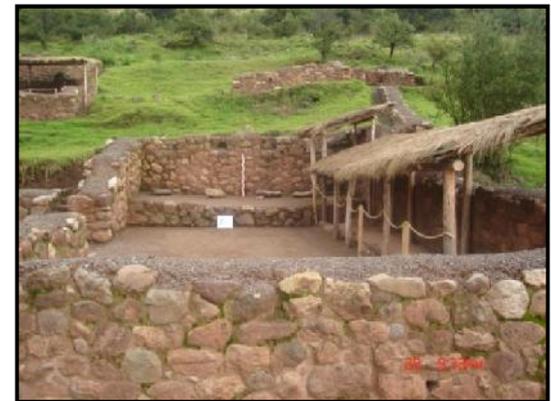
Restauración del “recinto” Nº 73 del sub. sector III C, tomando en consideración la mínima intervención, se realizaron labores específicos de consolidación, recomposición y restitución con material propio.

Tratamiento de piso: $9.10 \times 6.40 = 58.24 \text{ m}^2$

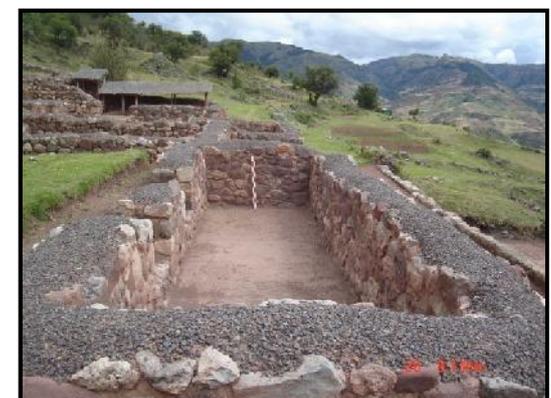
Restauración del “recinto” Nº 74 del sub. sector III C, tomando en consideración la mínima intervención, se realizaron labores específicos de consolidación, recomposición y restitución con material propio.

Tratamiento de piso: $8.30 \times 4.10 = 34.03 \text{ m}^2$

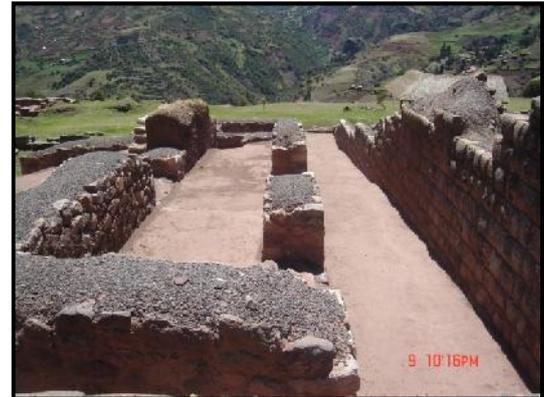
Restauración del “recinto” Nº 75 del sub. sector III C, tomando en consideración la mínima intervención, se realizaron labores específicos de consolidación, recomposición y restitución con material propio.

Tratamiento de piso: $4.31 \times 3.31 = 14.26 \text{ m}^2$

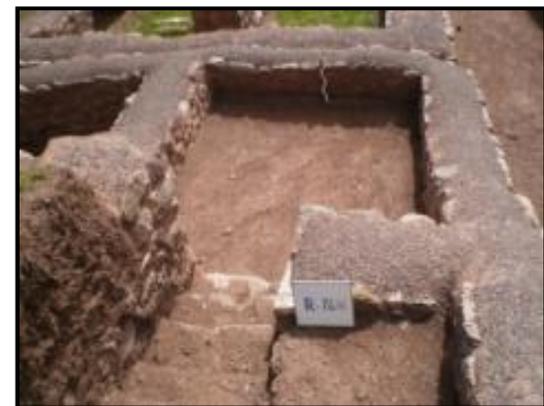
Restauración del “recinto” Nº 76 del sub. sector III C, tomando en consideración la mínima intervención, se realizaron labores específicos de consolidación, recomposición y restitución con material propio.

- Tratamiento de piso: $9.94 \times 2.94 = 25.54 \text{ m}^2$
- Tratamiento de piso: $24.97 \times 1.79 = 44.69 \text{ m}^2$

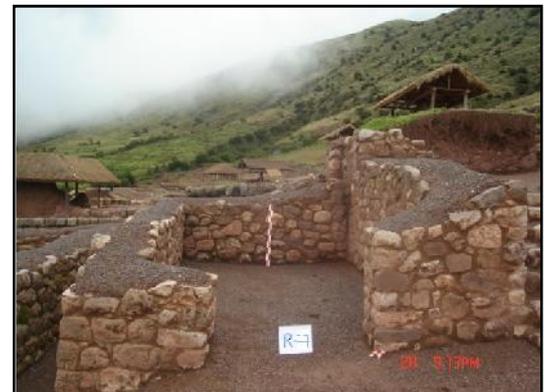
Restauración del “recinto” Nº 77 -A del sub. sector III C, tomando en consideración la mínima intervención, se realizaron labores específicos de consolidación, recomposición y restitución con material propio.

- Tratamiento de piso: $2.52 \times 2.26 = 5.69 \text{ m}^2$

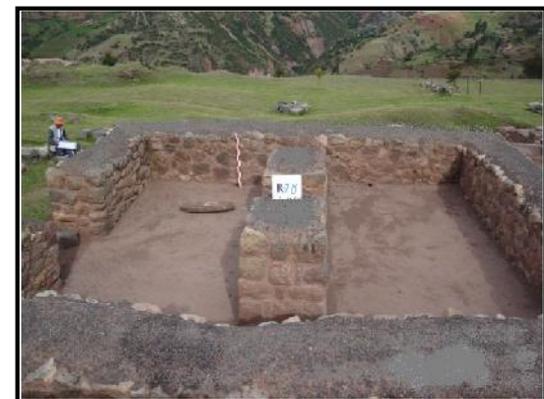
Restauración del “recinto” Nº 78 del sector III C, tomando en consideración la mínima intervención, se realizaron labores específicos de consolidación, recomposición y restitución con material propio.

Tratamiento de piso: $5.50 \times 5.48 = 30.14 \text{ m}^2$

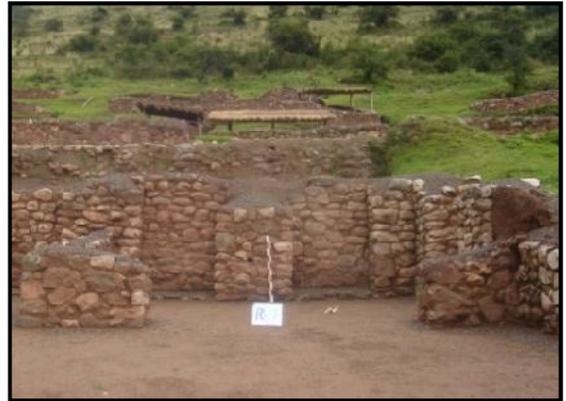
Restauración del “recinto” Nº 79 del sector III C, tomando en consideración la mínima intervención, se realizaron labores específicos de consolidación, recomposición y restitución con material propio.

- Tratamiento de piso: $4.88 \times 2.62 = 12.78m^2$

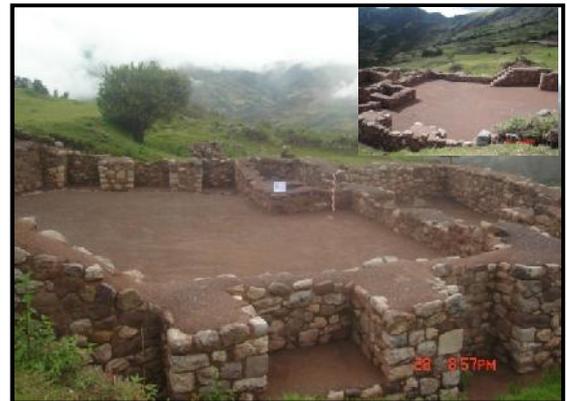
Restauración del “recinto” Nº 80 del sector III E, tomando en consideración la mínima intervención, se realizaron labores específicos de consolidación, recomposición y restitución con material propio.

Cubertina: $90.23 \times 0.80 = 72.18 m^2$

Tratamiento de piso : $10.40 \times 10.20 = 106.08 m^2$

$8.90 \times 4.30 = 38.27 m^2$

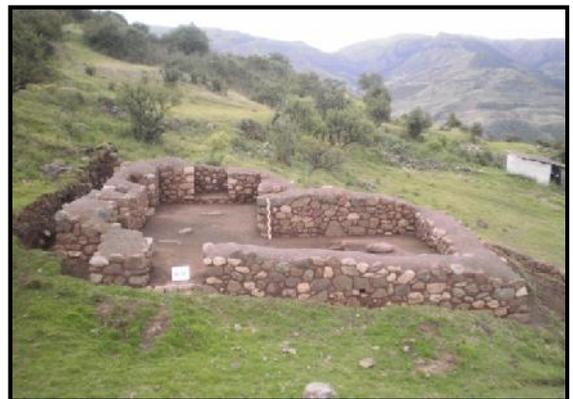
Restauración del “recinto” Nº 81 del sector III C, tomando en consideración la mínima intervención, se realizaron labores específicos de consolidación, recomposición y restitución con material propio. El recinto tiene las siguientes dimensiones:

- Cubertina: $74.00 \times 0.80 = 59.20 m^2$

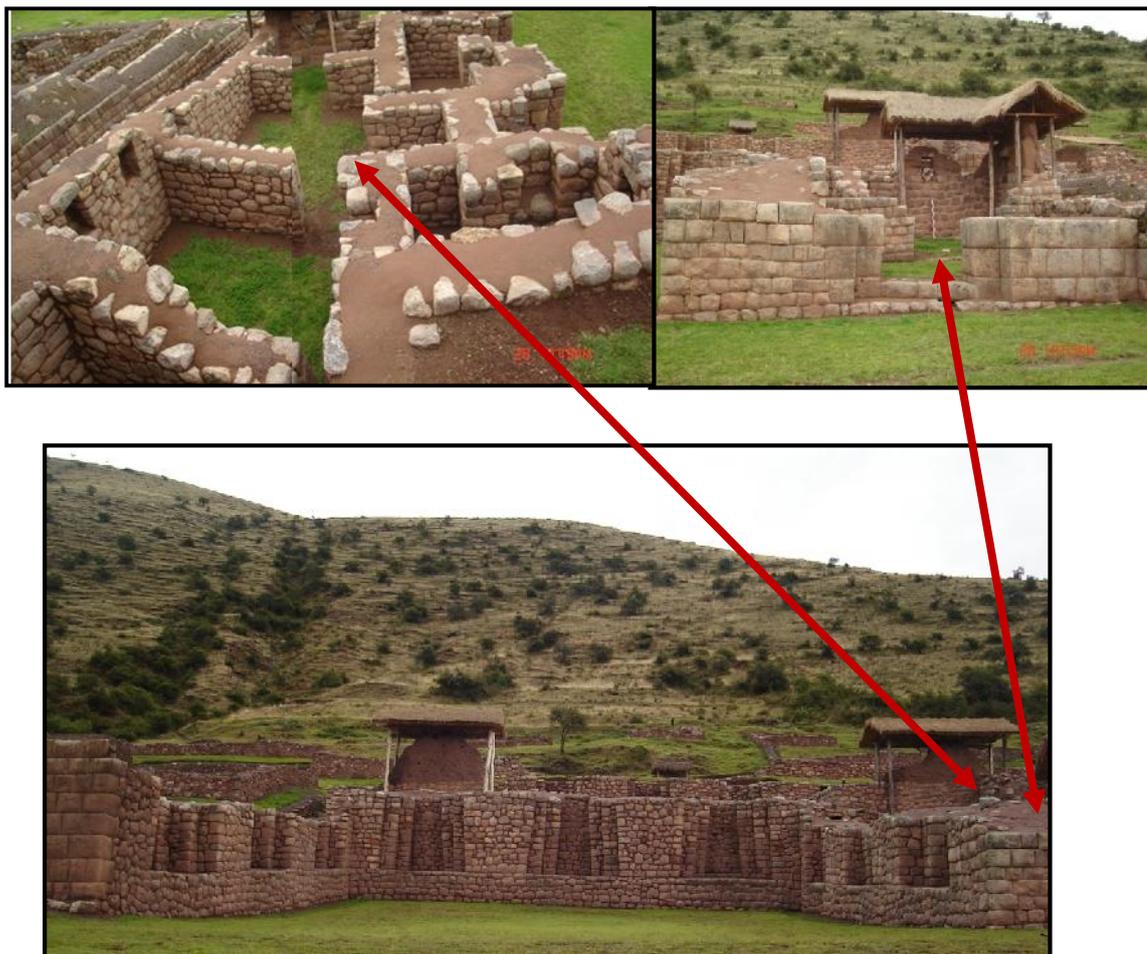
Intervención de plaza Nº03 del sub. sector III C, tomando en consideración la mínima intervención, se realizaron labores específicos de consolidación, recomposición y restitución con material propio.

Tratamiento de piso . $14.64 \times 8.17 = 119.60 \text{ m}^2$

Cubertina: $: 52.39 \times 1.00 = 52.30 \text{ m}^2$

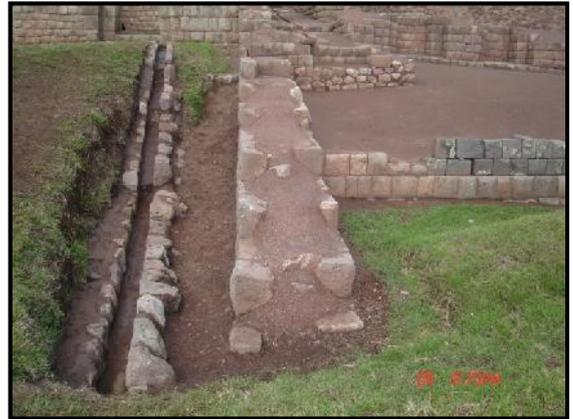
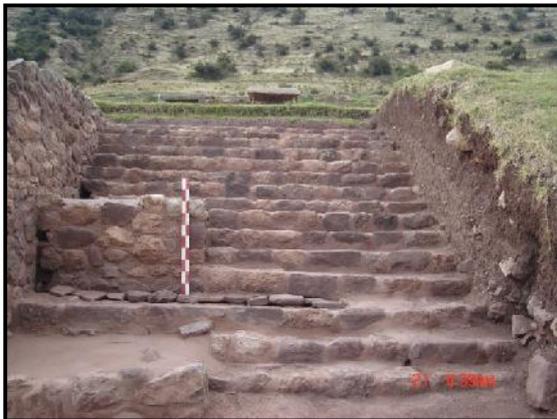
Restitución de canal del sector III B, tomando en consideración la mínima intervención, se realizaron labores específicos de y restitución con material propio y nuevo.

Canal : $9.20 \times 0.40 = 3.68 \text{ m}^2$

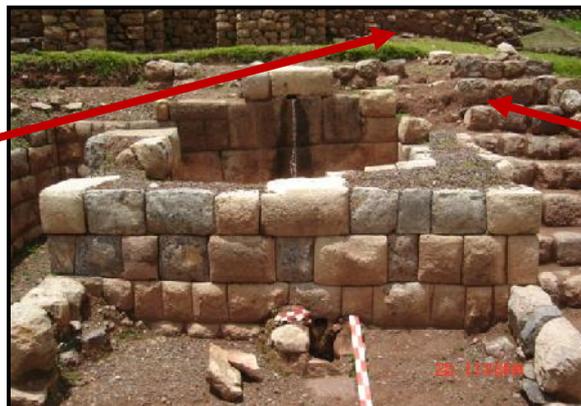
Restauración escalinata y canal del sector IV, tomando en consideración la mínima intervención, se realizaron labores específicos de consolidación, recomposición y restitución con material propio.

- Escalinata : $4.01 \times 3.12 = 12.51 \text{ m}^2$
- Canal : $5.05 \times 0.20 = 1.11 \text{ m}$

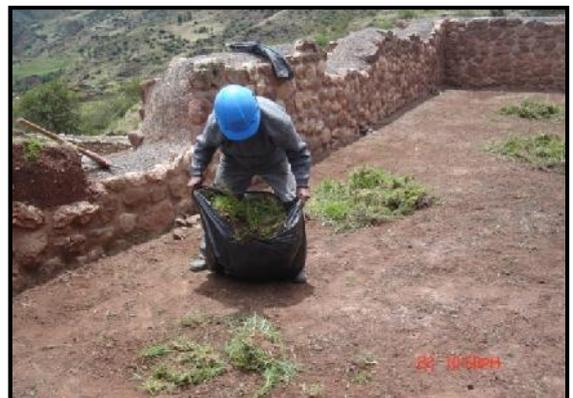
02.01.04 ELIMINACIÓN DE MALEZA EN PARAMENTOS

Descripción.- Esta partida se realizó en forma manual previa al sistema de reticulado para la identificación de cada pieza lítica de estructuras que se intervino. Así mismo, se limpio los paramentos (recintos) de toda la zona a intervenir. Ya que en las juntas han crecido gran cantidad de vegetación inclusive los arbustivos.

De acuerdo a los registros fotográficos se puede determinar las Juntas y los lechos de los mampuestos alterados, para obtener un registro conveniente del estado actual de las estructuras. El material será trasladado fuera del área monumental.

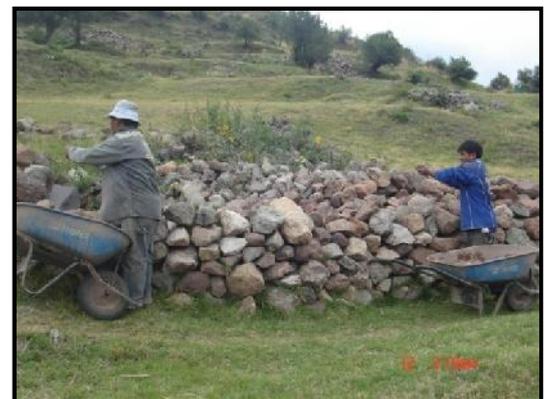
RECUPERACIÓN DE ELEMENTOS LÍTICOS DISEMINADO

Descripción.- Esta labor consiste en el registro y recuperación de todos los elementos que se encuentran junto a la base del muro de contención y recintos con montículos de tierra, los cuales son parte integrante del muro que sufrieron colapsamientos en años atrás, la recuperación de los elemento líticos se efectuara previo un registro detallado y en casos necesarios se aplicara la técnica de “anastilosis”,

con la finalidad de ser recompuestos a su sitio original, programándose en todo proceso de intervención la recuperación de un total de 35.00 m³.

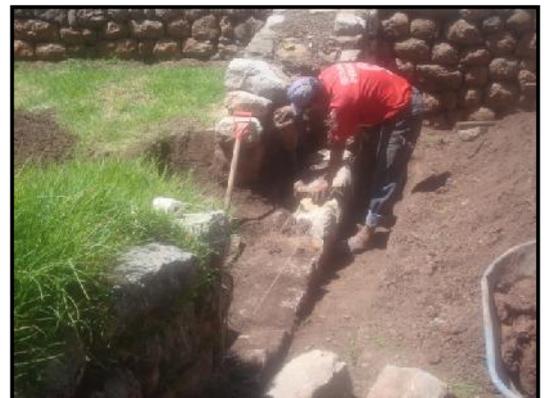
04.01.00 CALZADURA DE CIMENTOS (CON MORTERO DE CAL ARCILLA Y TIERRA)

Descripción.- Se prevé esta partida para el mejoramiento de cimentación por la sobrecarga superior, en esta intervención se procederá a colocar nuevos elementos líticos en los espacios vacíos de los cimientos de los recintos 30, 31, 32, 39, 40, 41, 42, 43, 70 ubicados en el templo de triple jamba reforzando con mortero especial, para darle estabilidad y solidez al muro. Programándose dicha labor en 15.00 metros

cúbicos tramos originales. Esta actividad se realizara en los muros que han perdido algunos elementos líticos dejando espacios que desestabilizan el muro por la sobrecarga de los que se encuentran en la parte superior, en esta intervención se procederá a colocar nuevos elementos líticos en los espacios vacíos de los recintos, reforzando con mortero especial, para darle estabilidad y solidez

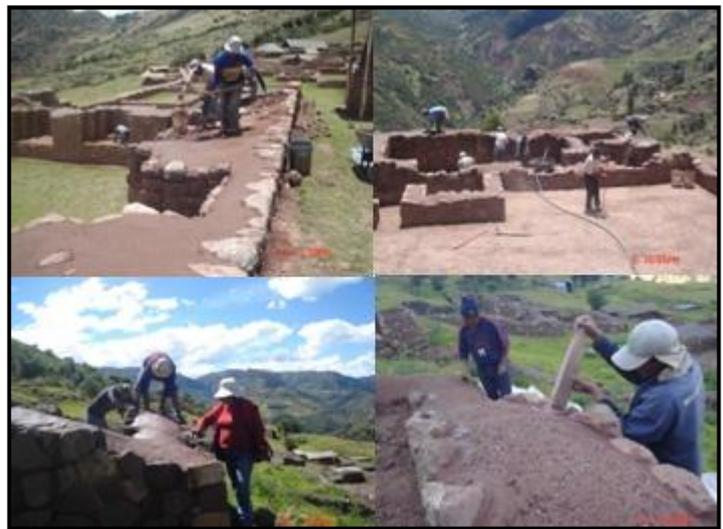
08.05.02 CUBERTINAS DE PROTECCIÓN CON CAL, ARCILLA, ARENA TIERRA Y % CEMENTO

Descripción.- Esta partida se ejecuto durante el proceso de intervención en todos los sectores programados con trabajos de consolidación, recomposición y restitución se procederá a poner una capa de mortero especialmente elaborado para tal fin, para la protección de las cabeceras de los muros intervenidos a manera de una capa

consistente y permeable ligeramente cóncava para que discurra las aguas pluviales, con la finalidad de evitar filtración de aguas pluviales al núcleo del muro. Esta protección se efectuara en base a mortero de Arcilla (1), tierra cernida del lugar (1), cal (0.1), Arena(0.2), Cemento (0.1) teniendo que controlar el fraguado los niveles de humedad y un secado sistemático evitando las fisuras. Se tiene programado 1,200 m².

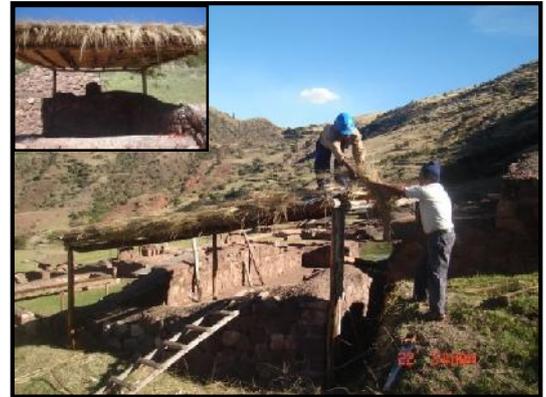
08.05-10-2 CUBERTINAS DE PAJA Y ROLLIZOS

Descripción.- Partida considerada para la protección de las aguas pluviales de las estructuras de adobe que todavía se mantienen en mínimo porcentaje, pisos originales, enlucidos y objetos arqueológicos que se evidencian durante el proceso de excavación. Para lo cual se construirá sin apoyarse a la estructura arquitectónica original, parantes de rollizo de eucalipto de 5" previamente tratado, estructuras del

techo de carrizo, calamina, paja, clavos y alambre, con cubiertas de paja para evitar desnaturalizar el contexto del entorno. Labor que se programo en un área total de 15 m², ubicada en diferentes sectores de los recintos a intervenir que requirieron.

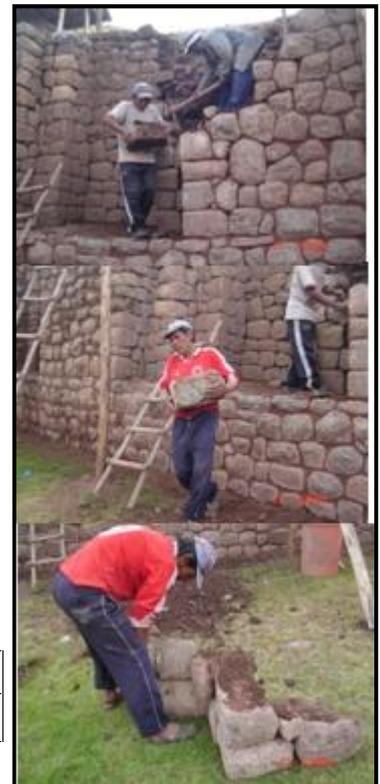
09.13.13.8 DESARMADO DE MURO DE APAREJO RUSTICO.

Descripción.- Esta partida que corresponde al proceso de recomposición. Luego del proceso de reticulado y codificado, registro grafico y fotográfico, se procedió al desarmado de los elementos líticos, los cuales se colocaron en el piso respetando su orden alfabético y numérico para luego volverlos a colocar con la ayuda del registro gráfico y fotográfico y puntos de guía; con este proceso se realizara las acciones necesarias para lograr su ubicación original, respetando más que todo su autenticidad, en todo proceso de intervención del muro de contención y recintos; 34,35, 41, 42, 43, 70 y la plaza de las triple jamba, se realizara 15.00 metros cúbicos.

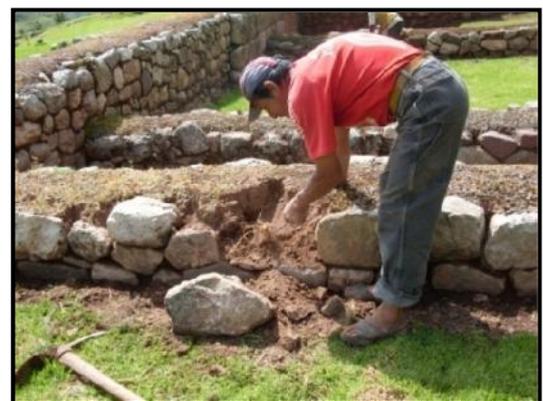
09.13.03.1 CONSOLIDACIÓN DE MURO DE PIEDRA DE APAREJO CONCERTADO

Descripción.- Por el tiempo transcurrido, el mortero original que sirvió para unir las juntas de los elementos líticos arquitectónicos del muro, se encontraba en grave deterioro, habiendo desaparecido casi en su totalidad, poniendo en peligro la estabilidad de la estructura del muro. Se aplico una mezcla de mortero nuevo preparada de cal, arcilla, tierra y extracto de cactus gigante (hawancollay) en

los espacios que se perdió el mortero original, limpiando previamente el mortero intemperizados, antiguo o cansado; esta mezcla no debe cubrir las piezas líticas arquitectónicas componentes del aparejo. Habiendo programado dicha labor en 15.00 metros cuadrados, en los muros de contención, escalinatas de acceso y recintos.

Métodos de ejecución La consolidación consistió en la liberación del emboquillado en mal estado,

hasta una profundidad de 10 a 15 cm. limpiando las piedras para luego lavarlas con un cepillo, y restituir el emboquillado con un mortero mejorado compuesto por una mezcla de cal y arena, en una dosificación de 1:3.

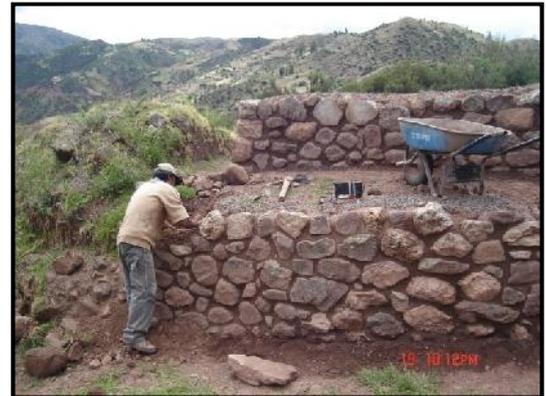
09.13.03.4 RESTITUCIÓN DE MUROS DE PIEDRA APAREJO CONCERTADO (CON MATERIAL PROPIO)

Descripción.- Considerando que la intervención en zonas arqueológicas, debe tener como premisa fundamental, la consolidación estructural que permitió su recuperación y permanecía en el tiempo y no precisamente la recuperación únicamente formal, ni menos de refundación espacial (adecuación a nuevos usos), la intervención de “restitución de muros y/o estructuras” debe conceptuarse como la acción de

“devolver a la estructura aquellos elementos que se encuentran en sus inmediaciones y de cuya ubicación se tiene certeza” es decir, que aquellos elementos colapsados por diferentes causas, deben volver a constituir realmente parte de las estructuras y como carácter excepcional, la restitución propiamente dicha, siempre y cuando esta tenga como condicionante el aspecto estructural.

En este sentido, la restitución de muros se ciñó estrictamente a la acción física de volver a colocar o encimar, hilada por hilada, aquellos elementos colapsados de la estructura, y que se hallan generalmente al pie de los muros de los andenes sin añadir ninguna otra pieza lítica para completar la totalidad de ellas. Es decir que la intervención concluyó en el momento que se colocó el último elemento lítico existente en las inmediaciones del muro o estructura.

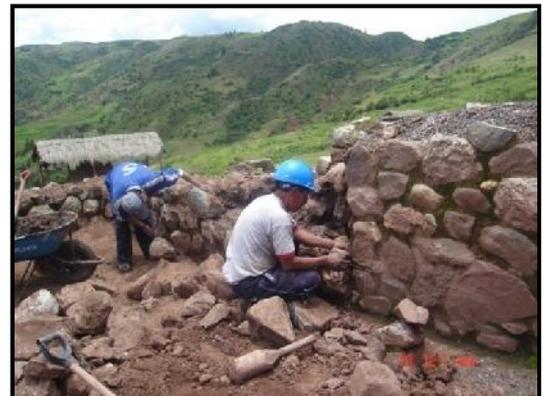
09.13.03.2 RECOMPOSICIÓN DE MURO DE PIEDRA APAREJO CONCERTADO

Descripción.- Muchos de los recintos integrantes del Sector III A, III B, III C y sector IV, que fueron intervenidos en su totalidad, es decir desde la mampostería hasta el núcleo ya que han perdido plomadas de manera muy acentuada y se encontraba a punto de colapsar. Este trabajo tuvo el fin de devolver y mantener la estabilidad general del muro a nivel de su sobre cimentación y muro propiamente dicho. Se ha calculado previo metraje la cantidad de 32.00m³ de recomposición de muro (ver plano). El registro fotográfico, gráfico, con inclusión de levantamientos, cortes, secciones es necesario, va acompañado de un registro literal al detalle.

Etapa que consistió en el registro de cada uno de los elementos líticos en base a reticulados que permiten su posterior rearmado en su posición original. Las retículas tuvieron diferentes dimensiones,

Métodos de ejecución Las dimensiones de los muros a recomponer fluctuaron entre los 0.50m a 2.50m de altura y con un ancho promedio de 0.50 m. Estos anchos van disminuyendo a medida que el muro va consiguiendo altura. Para este trabajo se usara morteros de arcilla (1) tierra (1) y cal (0,1). El vaciado de la mezcla será continuo para la mejor ligazón con las piedras, realizando el (chuceo) cuidando de que las juntas estén rodeadas de mezclas los pasos a seguir en la labor de recomposición, aplicando la anastilosis.

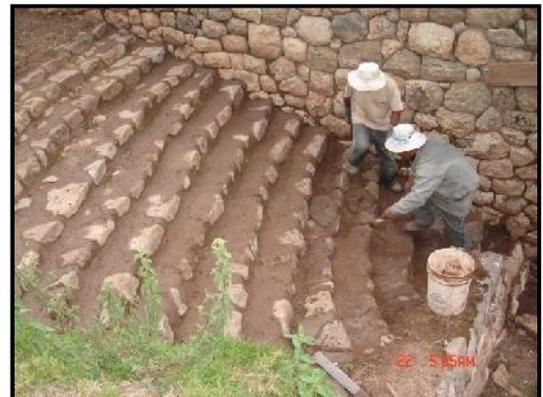
09.13.13.4 RECOMPOSICION DE CANALETA DE PIEDRA

Descripción.- En los accesos principales a los recintos, Kanchas del segundo y tercer plataforma donde los recintos se encuentran adecuados a la topografía natural del lugar, en donde se observa que las estructuras de las escalinatas requieren una recomposición total y/o parcial (dependiendo de su estado de conservación: pérdida de verticalidad original, fisuras, grietas, etc) se someterá a un proceso de

consolidación estructural que permita su permanencia a través del tiempo, programándose en un área total de 15.00 metros cuadrados.

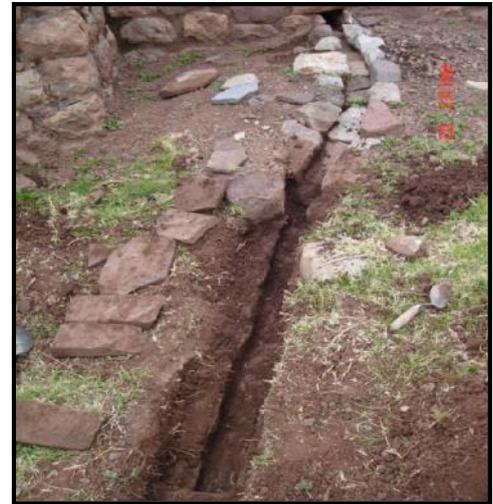
09.13.13.5 CONSOLIDACION DE CANALETA DE PIEDRA

Descripción.- Partida que consiste en recomponer los canales de piedra que evacuan las aguas pluviales, que por el transcurrir del tiempo, han perdido su posición primigenia y se encuentran desalineados, y/o desestabilizados, por lo que se procederá a la consolidación estructural con la finalidad de garantizar la normal y original función del canal y que puede permanecer para el conocimiento de nuevas generaciones, se ha previsto 10.00 metros lineales por necesidad de obra y del área a intervenir.

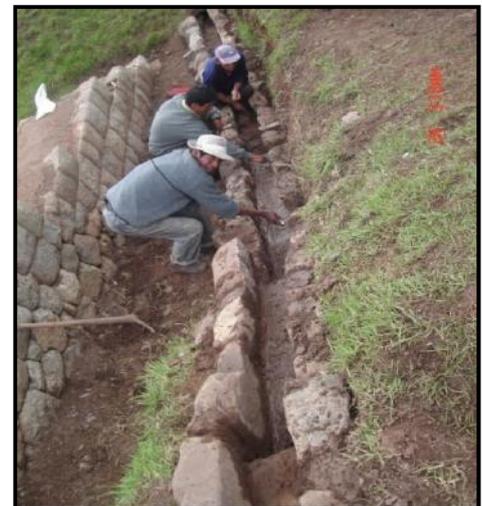
09.13.13.6 RESTITUCION DE CANALETA DE PIEDRA

Descripción.- Partida que consistió en recomponer los canales de piedra que evacuan las aguas pluviales, que por el transcurrir del tiempo, han perdido su posición primigenia y se encuentran desalineados, y/o desestabilizados, por lo que se procederá a la consolidación estructural con la finalidad de garantizar la normal y original función del canal y que pueda permanecer para el conocimiento de nuevas generaciones. Se ha previsto 5.00 metros lineales por necesidad de obra y del área a intervenir.

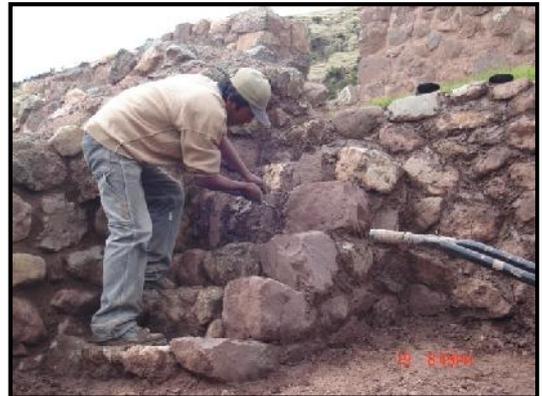
09.14.13.1 CONSOLIDACION DE ESCALINATAS DE PIEDRA

Descripción.- Las escalinatas de piedra que se hallan en el sub sector III se restituirá los morteros degradados en las juntas entre pieza y pieza, logrando estabilizar tanto los pasos como los contrapasos.

La dosificación de estos morteros deberá tener la proporción de arcilla (2), cal (0.05) tierra (3) cemento (01), Como aglutinantes para lograr una mejor impermeabilización. Esta argamasa deberá ser colocada luego del retiro exhaustivo de material degradado, cuidado que no queden cuerpos de aire ni grietas que permitan la captación de partícula de agua ni de acumulación de agentes nocivos a la estructura .

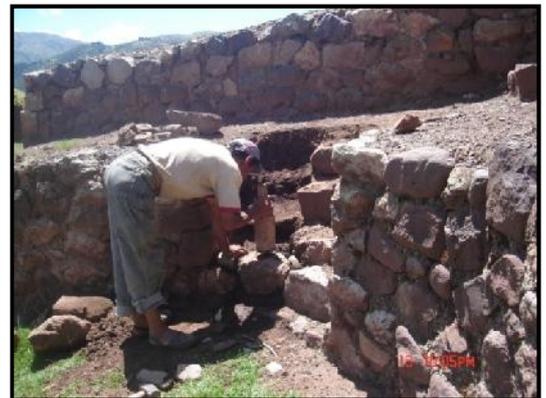
09.14.13.2 RESTITUCION DE ESCALINATAS DE PIEDRA

Descripción.- Esta partida se prevé en la función a que cada estructura de escalinata a sufrido desplazamiento de los elementos a partir de su ubicación primigenia y/o posición original, los cuales requiere su restablecimiento con acciones de reintegración de elementos líticos dispersados en áreas anexas, es decir cada escalinata será intervenida con el proceso de consolidación estructural que

permitirá volver a su posición primigenia tanto en morfología como en su estereotomía.

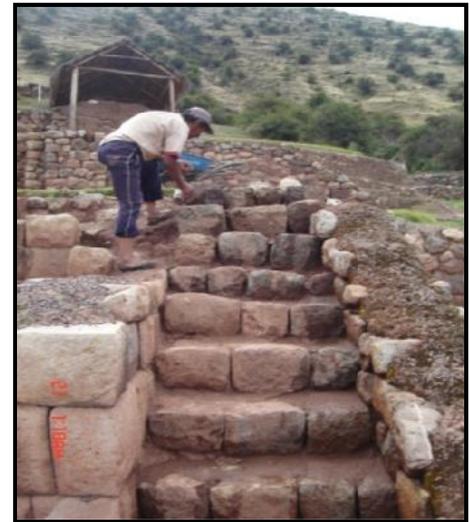
09.13.10.1 RECOMPOSICIÓN DE ESCALINATAS DE PIEDRA

Descripción.- En los accesos principales a los recintos, Kanchas del segundo y tercera plataforma donde los recintos y Kanchas se encuentran adecuado a la topografía natural del lugar, en donde se observa que las estructuras de las escalinatas requieran una recomposición total y/o parcial (dependiendo de su estado de conservación pérdida de verticalidad original, fisuras, grietas, etc.) se someterá a un proceso de consolidación estructural que permita su permanencia a través del tiempo, programándose en un área total de 20.00 m².
