INFORME ANUAL DE PRE - LIQUIDACIÓN 2011
DEL SECTOR CHAUPILLAQTA DE LOS SUB
SECTORES III A, III B, IIIC, Y SECTOR IV
“RESTAURACIÓN Y PUESTA EN VALOR DEL
CONJUNTO ARQUEOLÓGICO DE MAUKALLAQTA
– PARURO” META 0085

TOMO I

Responsable de obra
ARQLGA. YOLANDA LAUREL PAUCAR
COARPE Nº 040-615
R.N.A. Nº CL-0766

CUSCO - 2011

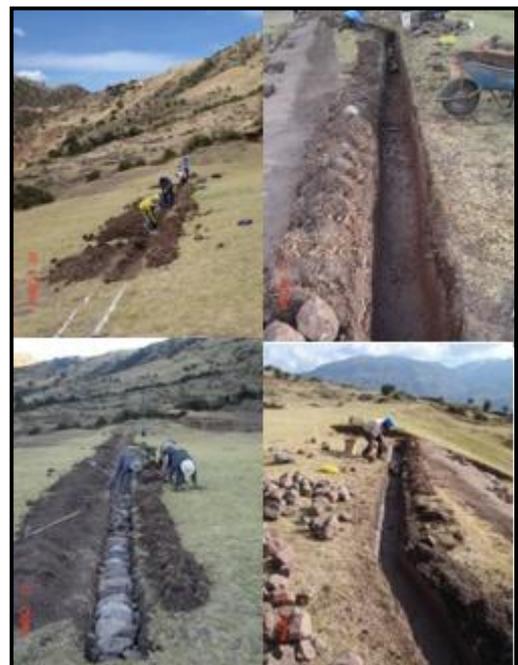
09.14.13.4 TRATAMIENTO DE CANAL DE AGUAS PLUVIALES

Descripción.- Esta partida se refiere a la construcción de canales para evacuación de aguas pluviales, tomando en consideración su inclinación para que las aguas pluviales puedan evacuarse por gravedad. Su construcción es mediante apertura de canal en la superficie y enlucido con mortero de barro, previo tratamiento. , programándose en un área total de 800.00 m

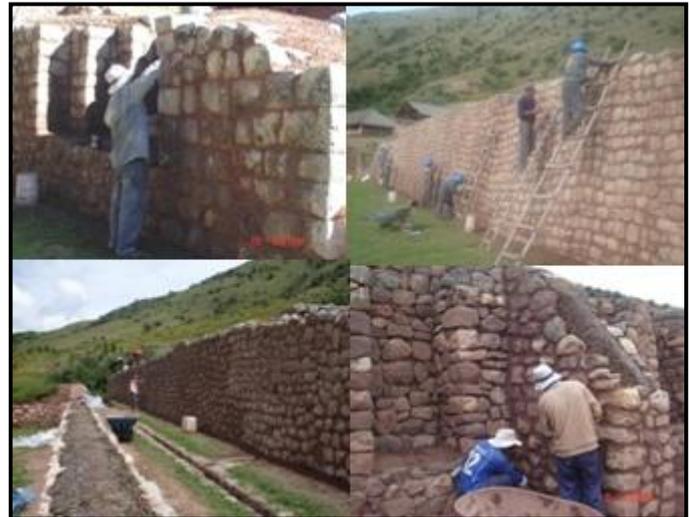
10.01.01 EMBOQUILLADO CON MORTERO DE CAL Y ARCILLA

Descripción.- Una vez concluido los trabajos de recomposición y restitución de las estructuras en general las juntas fueron emboquillados con mortero de cal, arcilla, tierra del lugar, en una proporción (01: 03.01) respectivamente como procedimiento final a los trabajos de restauración en tres etapas, por ser la zona de trabajo muy seco se craquéla (agrietan) rápidamente el cual fue presionado constantemente, Cabe indicar que este mortero tuvo que “dormir” (macerado) como mínimo 15 días.

Métodos de ejecución.- Consistió en colocar mortero de una mezcla de arcilla, tierra, cal y gigantón; que fue colocado en los espacios vacíos garantizando su estabilidad y permanencia de los muros intervenidos.

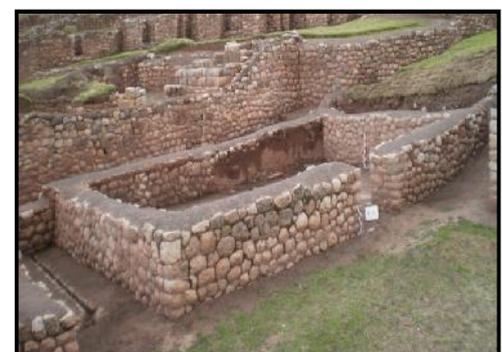
10.01.02 CONSOLIDADO DE ENLUCIDO DE BARRO

Descripción.- Luego de las acciones de excavaciones a pie de muro y excavación arqueológica donde se evidenciara en los paramentos de los recintos como ocurre, se procederá a consolidar con un especialista, tomando en cuenta las características de trabajo, como mezcla de arcilla con barro, gigantón aplicándose previamente con Mowilt, para su consolidación respectiva. Para esta partida se programo un total de 30 m².

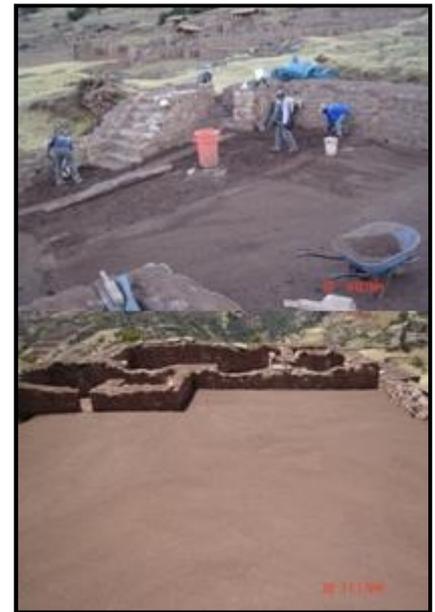
12.01.00 TRATAMIENTO DE PISOS SUELO; CAL TIERRA ARCILLA

Descripción.- Esta partida se aplicara después de los trabajos de investigación arqueológica, y excavaciones a pie de muro, donde se evidencian pisos originales, deteriorados y en otros casos, donde se encuentran degradado y alterado por diferentes factores, se hará el tratamiento con la finalidad de darle mayor consistencia, estabilidad, permeabilidad de los pisos originales intervenidos, que luego de este proceso cuando el caso requiera será cubierto por una capa de tierra cernida para garantizar la estabilidad de los pisos originales de recintos intervenidos, de la intemperie y las constantes precipitaciones pluviales, habiendo programado en un área de 360.00 M².

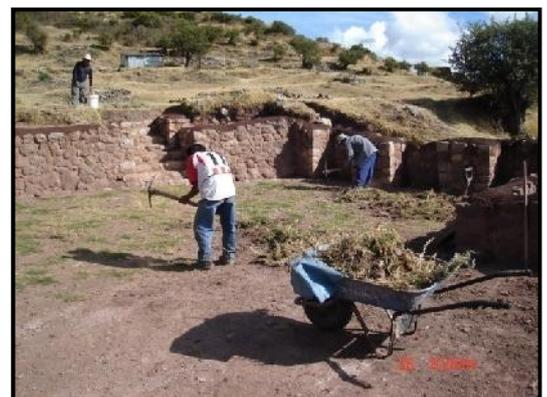
23.02.01 LIMPIEZA PERMANENTE DE OBRA

Descripción.- Los trabajos de limpieza se realizaran permanentemente, retirando los materiales excedentes y residuos de material de construcción, tales como cal, arcilla, morteros, piedras y otros desechos del sitio de trabajo que se desarrolla; esta

labor se realizara una vez concluida cada sector de trabajo intervenido. Durante el proceso de intervención del presente año se ha programado dicha labor en 650.00 m².

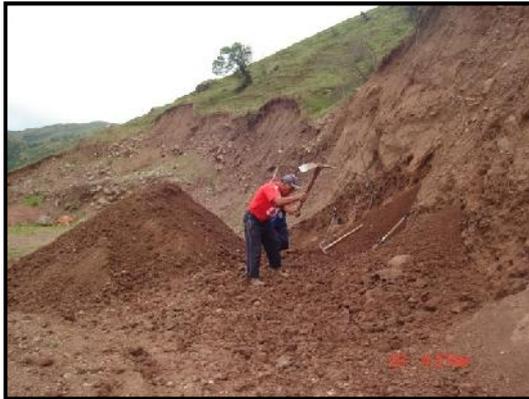
OBRA: R. P. C. A. MAUKALLAQTA – PARURO - 2011
Vista de la extracción de material para la preparación de mortero, ubicado en la parte superior de Chimpucar.

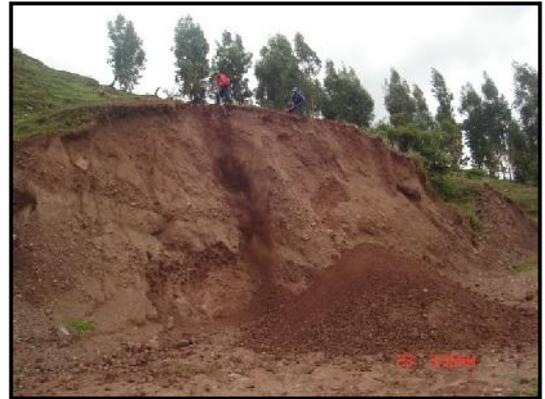
OBRA: R. P. C. A. MAUKALLAQTA – PARURO -2011
Trabajos del personal obrero, durante la extracción de tierra para posteriormente ser cribada en cedazos apropiados.

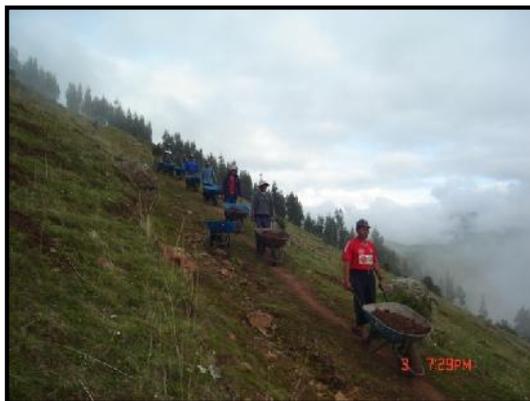
OBRA: R. P. C. A. MAUKALLAQTA – PARURO - 2011
Se observa el traslado de tierra extraído para el uso de mortero desde el sector superior de Chimpucar. Traslado es a una distancia de 2.00 Km de distancia a obra.

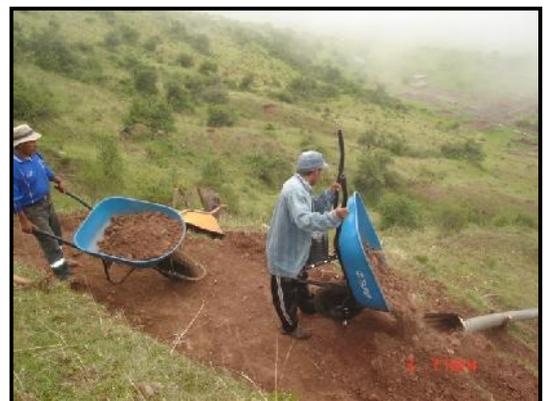
OBRA: R. P. C. A. MAUKALLAQTA – PARURO -2011
Acarreo de tierra para su preparación de mortero.

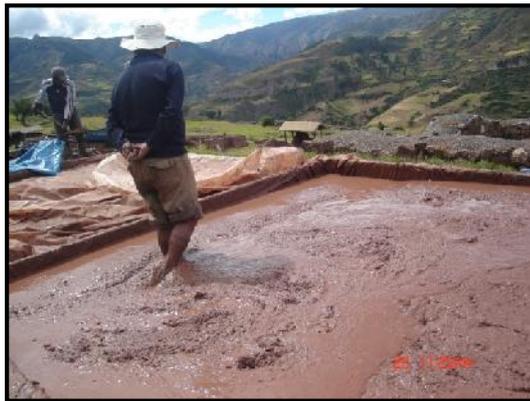
OBRA: R. P. C. A. MAUKALLAQTA – PARURO -2011
Elaboración de mortero, para su utilización en la restauración, como emboquillado, cubertina y tratamiento de piso.

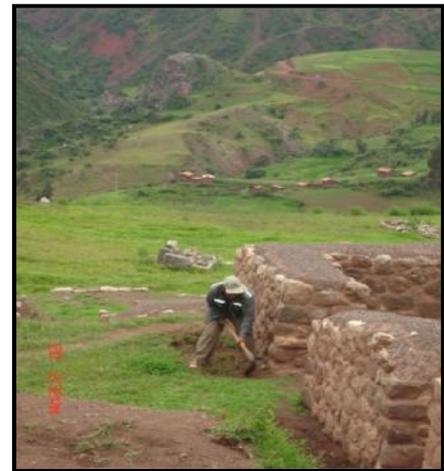
OBRA: R. P. C. A. MAUKALLAQTA – PARURO -2011
Limpieza de vegetación nociva en paramento del recinto.

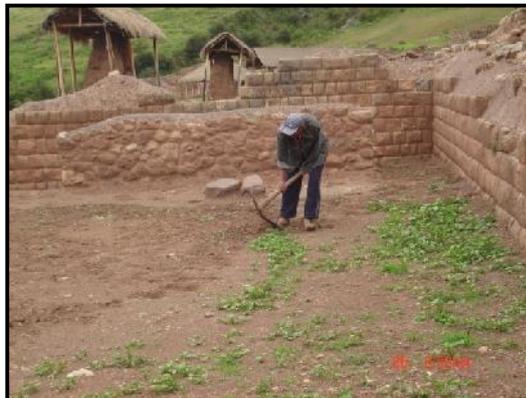
OBRA: R. P. C. A. MAUKALLAQTA – PARURO 2011
Limpieza de vegetación rastrera en patio

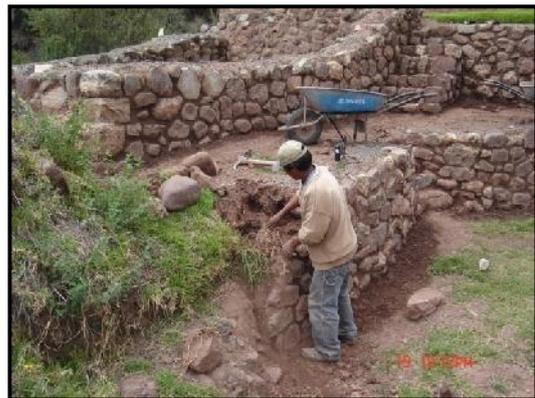
OBRA: R. P. C. A. MAUKALLAQTA – PARURO -2011
En pleno proceso de trabajo, al asentar un
elemento lítico en muro.

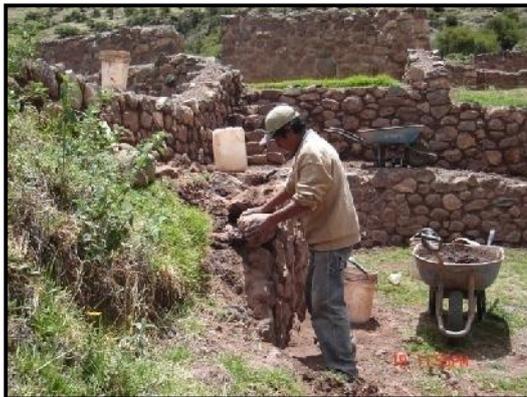
OBRA: R. P. C. A. MAUKALLAQTA – PARURO -2011
Culminación del trabajo, con su respectivo
emboquillado.

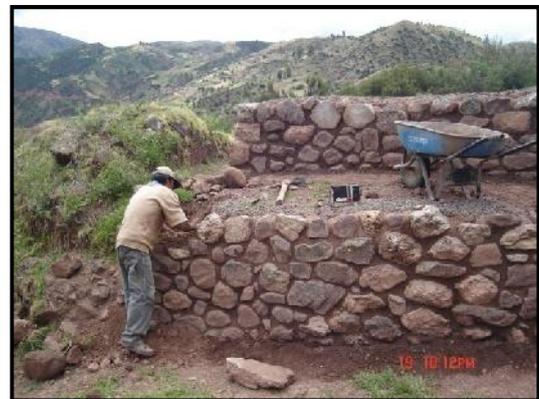
OBRA: R. P. C. A. MAUKALLAQTA – PARURO -2011
Se observa el paramento culminado,
con el respectivo emboquillado.

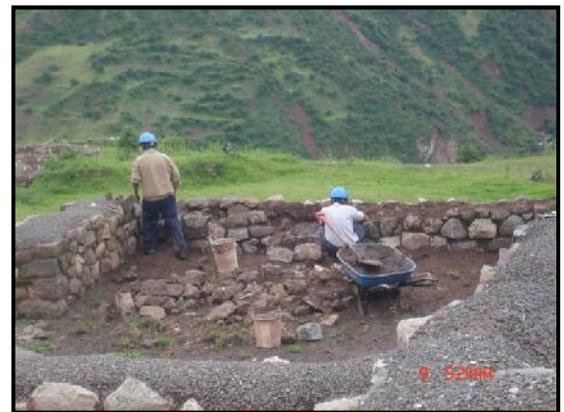
OBRA: R. P. C. A. MAUKALLAQTA – PARURO -2011
Trabajos de recomposición de muro, realizado en forma detallada.

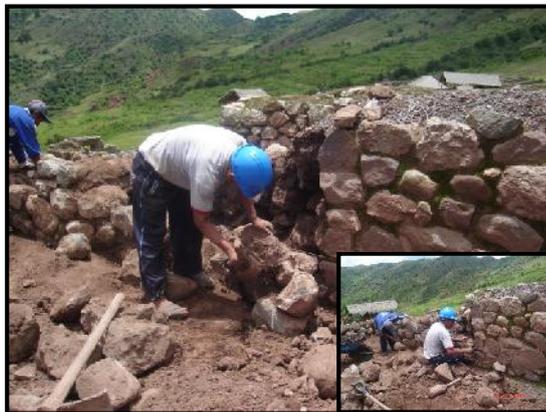
OBRA: R. P. C. A. MAUKALLAQTA – PARURO -2011
En la vista se observa los trabajos de emboquillado en muro.

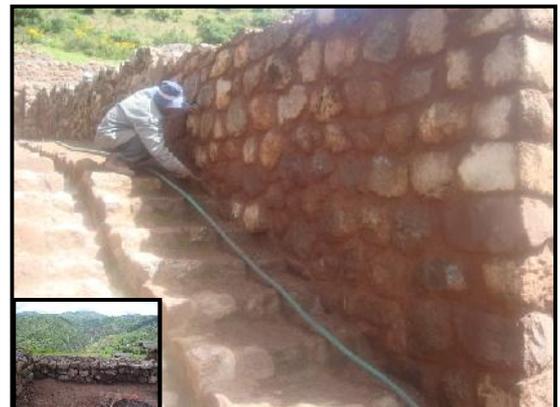
OBRA: R. P. C. A. MAUKALLAQTA – PARURO -2011
Se observa el estado en el que fue hallado los muros. Su estado de conservación es pésimo.

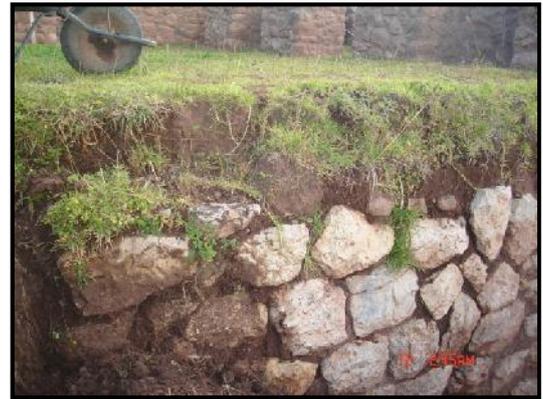
OBRA: R. P. C. A. MAUKALLAQTA – PARURO -2011
Trabajos de reticulado. Se observa la vegetación entre juntas de litos.

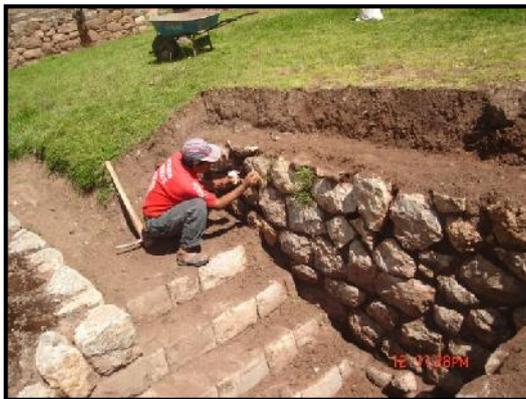
OBRA: R. P. C. A. MAUKALLAQTA – PARURO -2011
Trabajos de restitución de muros. Se realiza cuando la inclinación se ve afectada en su conservación.

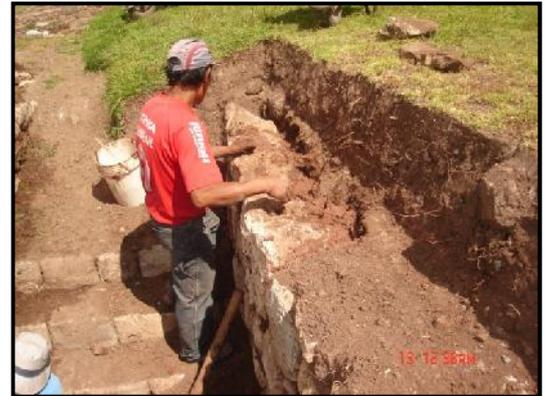
OBRA: R. P. C. A. MAUKALLAQTA – PARURO -2011
Proceso de intervención final en el vano del sector principal del sitio arqueológico de Maukallaqta.

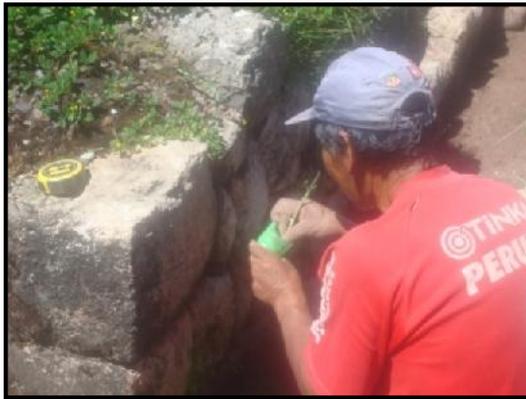
OBRA: R. P. C. A. MAUKALLAQTA – PARURO -2011 Partida que corresponde al reticulado y codificado de los elementos líticos.

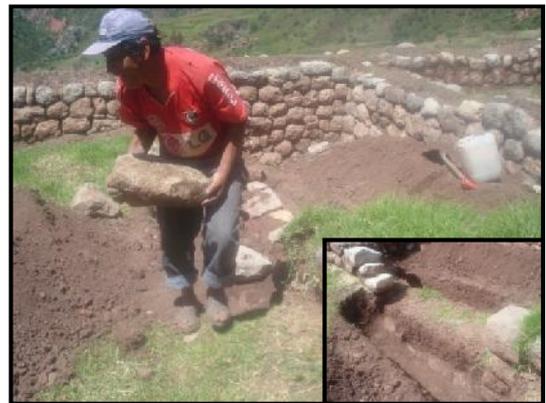
OBRA: R. P. C. A. MAUKALLAQTA – PARURO -2011 Trabajos de recomposición en muro.

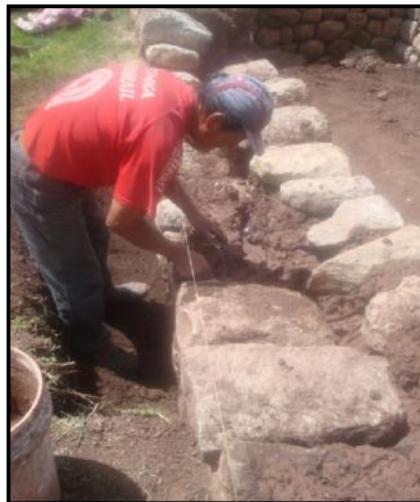
OBRA: R. P. C. A. MAUKALLAQTA – PARURO -2011 Vista en la que se observa El trabajo culminado, en el sector principal.

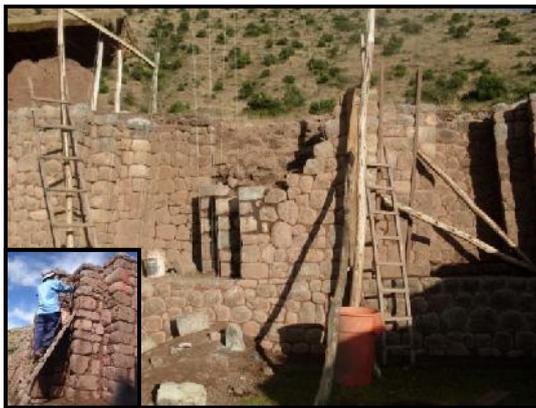
OBRA: R. P. C. A. MAUKALLAQTA – PARURO -2011
Se observa el muro culminado.

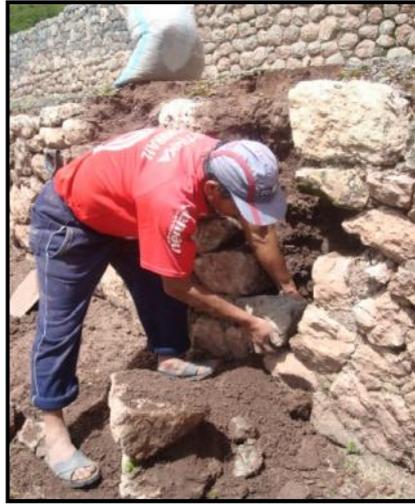
OBRA: R. P. C. A. MAUKALLAQTA – PARURO - 2011
Trabajos de calzadura en la base de los muros.

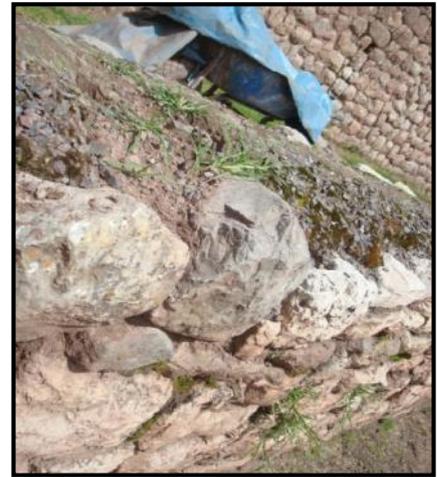
OBRA: R. P. C. A. MAUKALLAQTA – PARURO - 2011
Vista panorámica del sector a intervenido, antes de los inicios de los trabajos.

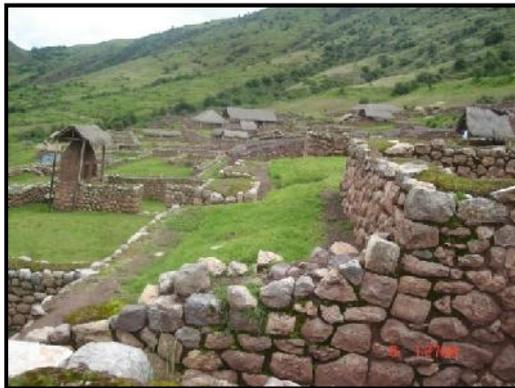
OBRA: R. P. C. A. MAUKALLAQTA – PARURO - 2011
Se observa las consecuencias de las intervenciones en los primeros años. 2005.

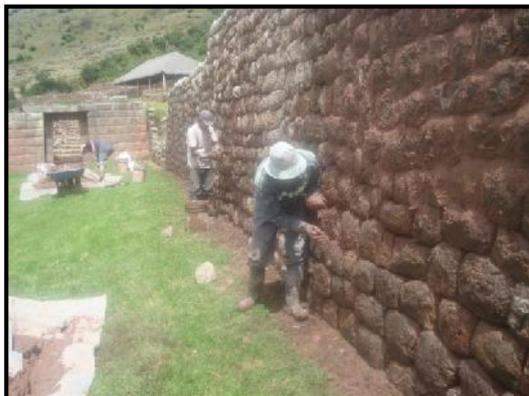
OBRA: R. P. C. A. MAUKALLAQTA – PARURO -2011 Culminación de trabajos de emboquillado en muro anterior, del sector principal.

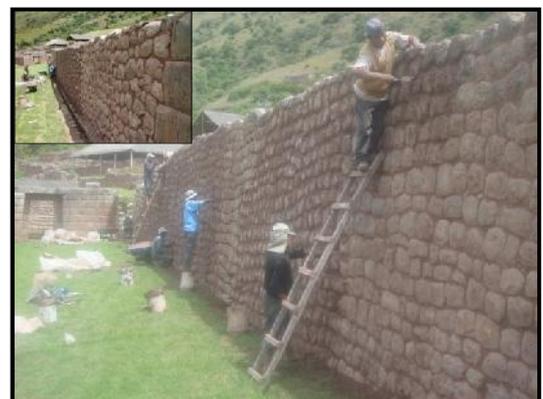
OBRA: R. P. C. A. MAUKALLAQTA – PARURO -2011 Vista panorámica del muro anterior en el sector principal a punto de culminarse.

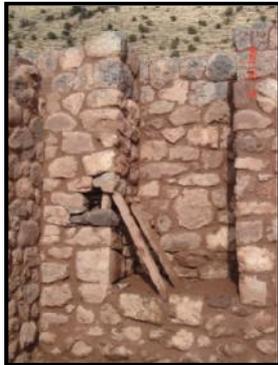
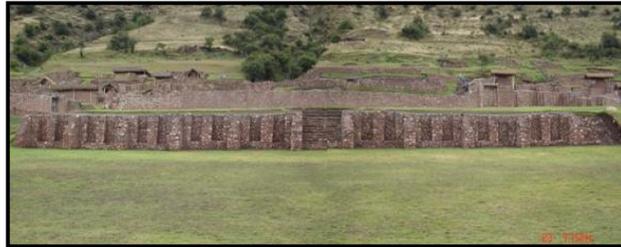
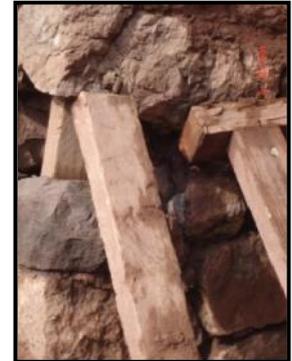
OBRA: R. P. C. A MAUKALLAQTA – PARURO -2011
Proceso de labor de diferentes partidas, como el emboquillado. Vista panorámica del frontis de la plaza principal con el muro de vanos de función ceremonial. Apuntalamiento y calzaduras en muro principal.
