Dirección Regional de Cultura  
Cusco

## “INFORME FINAL Y PRELIQUIDACION”

OBRA: “ACTIVIDAD POR EMERGENCIA DEL  
TEMPLO SAN JUAN BAUTISTA DE HUARO”

META 063-07

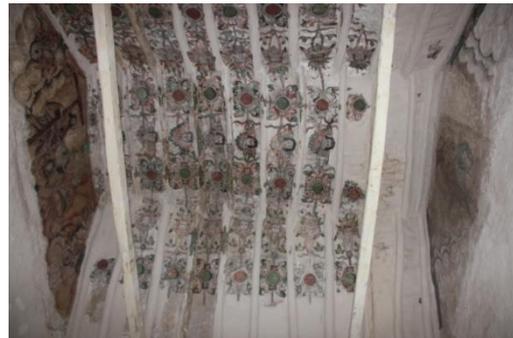
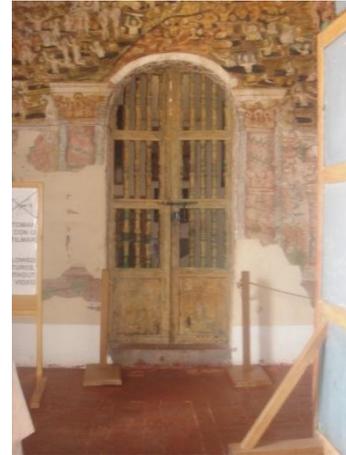
Este espacio corresponde al Ambiente N° 2 según se consigna en la información planimétrica adjunta, presenta un área de 35.91 m<sup>2</sup>.
