MINISTERIO DE CULTURA CUSCO

TRABAJOS DE EMERGENCIA TEMPLO SAN JUAN BAUTISTA DE HUARO

TRABAJOS DE CONSERVACIÓN PREVENTIVA

INFORME TÉCNICO.

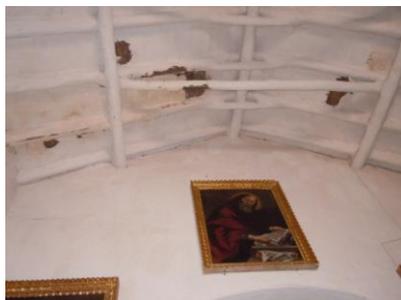
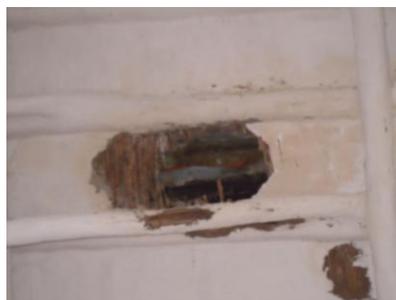
Estado de conservación de cubiertas "Antesacristía".

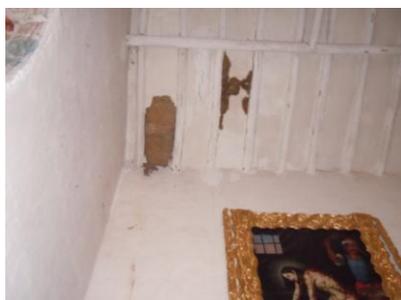
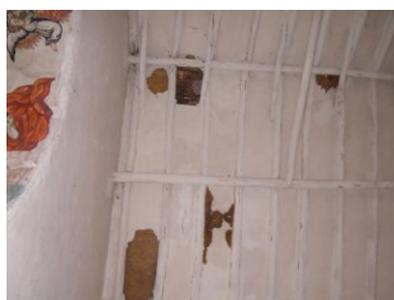
Estado de conservación cubierta "Capilla señor de Huanca"

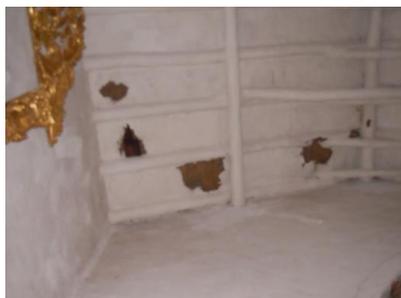
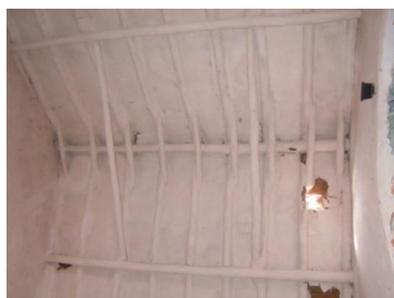
Estado de conservación de cubierta "capilla virgen de fátima".

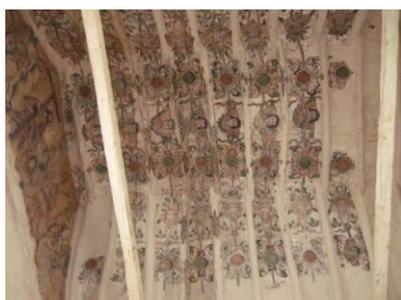
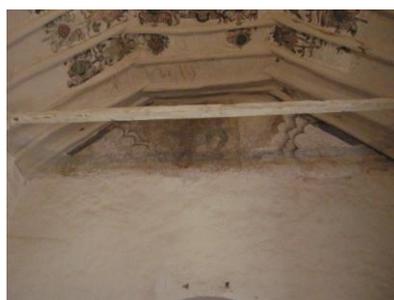
Estado de conservación de cubierta "Sacristia"

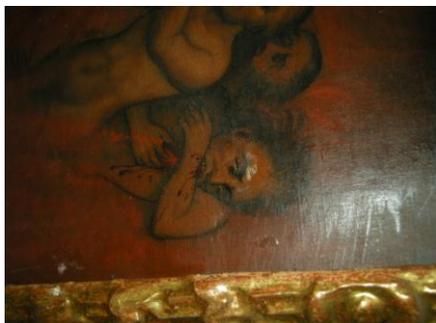
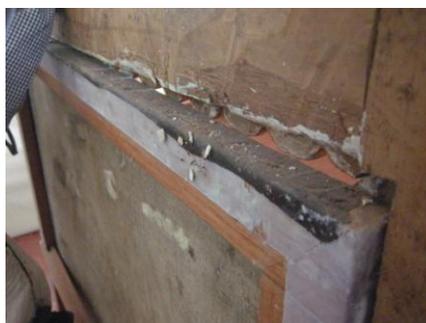
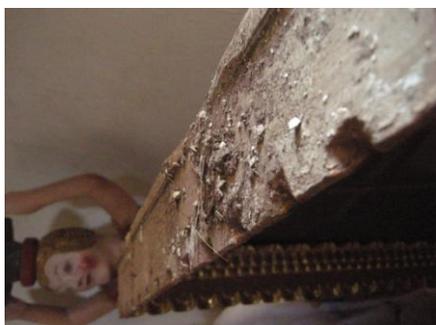
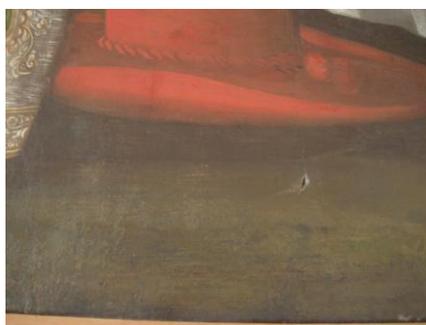
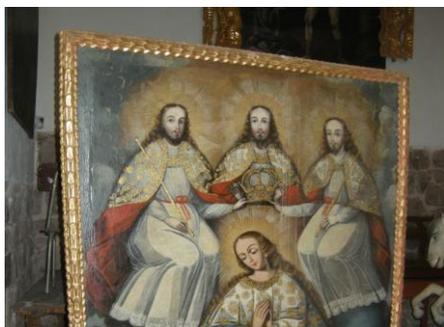
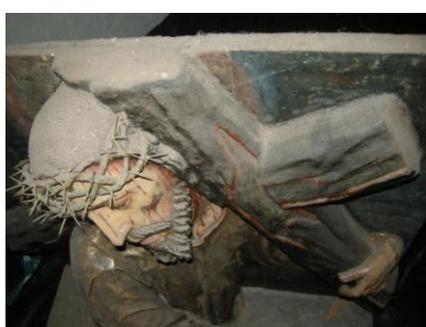
Acumulación de polvo, presencia de arácnidos, rasgadura y marcas de chorreras en lienzos.

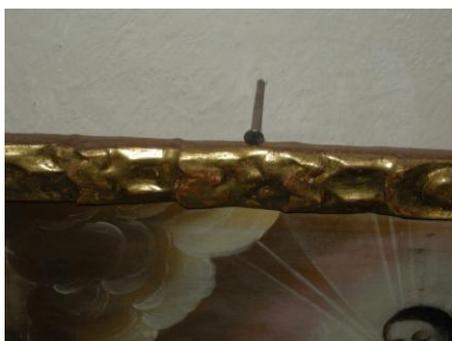
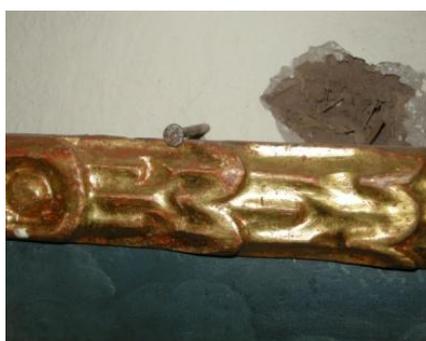
Presencia de clavos en marcos de los lienzos

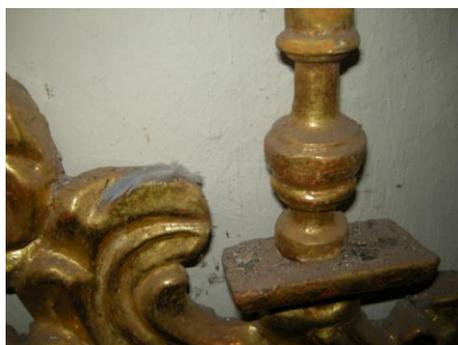
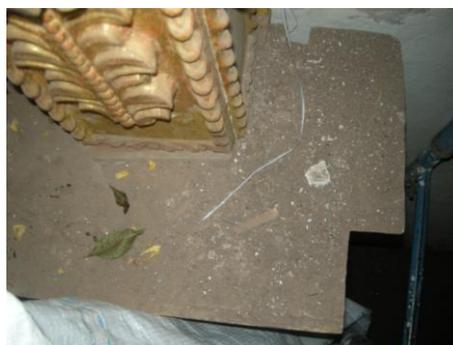
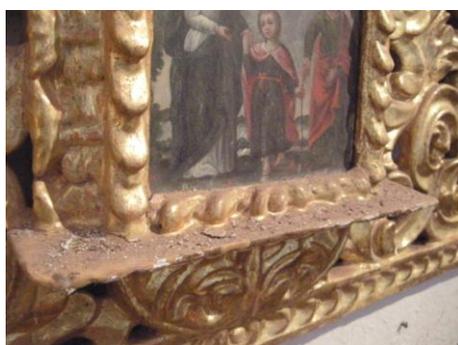
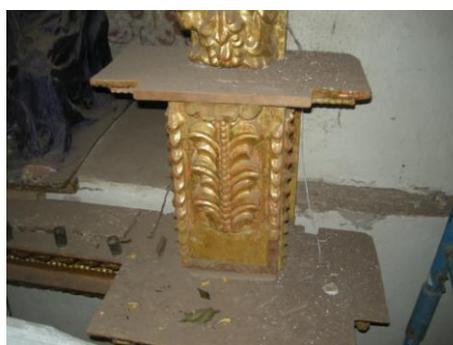
Acumulación de tierra en superficie de retablos

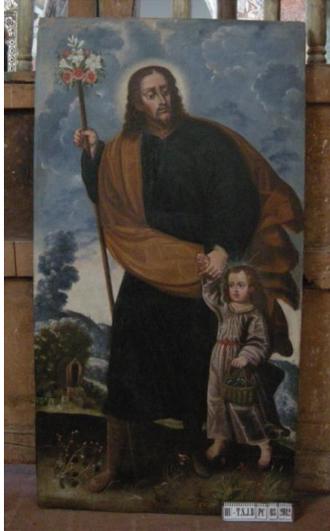
BATISTERIO	
FICHA TECNICA DE REGISTRO	
Código: HU-TSJB-PC-03-2012	Foto

Época: Siglo XVI - XVII	
Título:	
San José y el Nino Jesús	
Tipología:	
Pintura de caballete	
Técnica:	
Oleo sobre lienzo	
Unidad de medida: Metros (m)	
Medidas: (alto x ancho)	
1,328 x 0,705	
Observaciones:	
Acumulaciones de polvo en toda la superficie Presencia de arácnidos en zona reversa

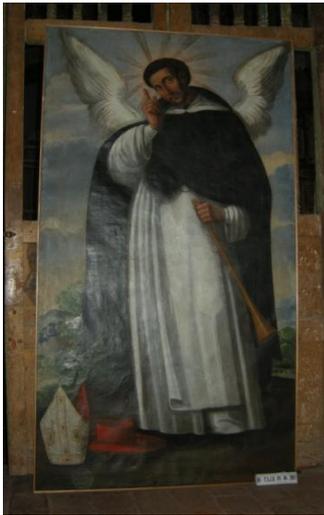
BATISTERIO	
FICHA TECNICA DE REGISTRO	
Código: HU-TSJB-PC-08-2012	Foto

Época: Siglo XVI - XVII	
Título: San Vicente de Ferrer	
Tipología: Pintura de caballete	
Técnica: Oleo sobre lienzo	
Unidad de medida: Metros (m)	
Medidas: (alto x ancho) 2,04 x 1,135	
Observaciones: Acumulación de polvo en toda la superficie Presencia de arácnidos en zona reversa

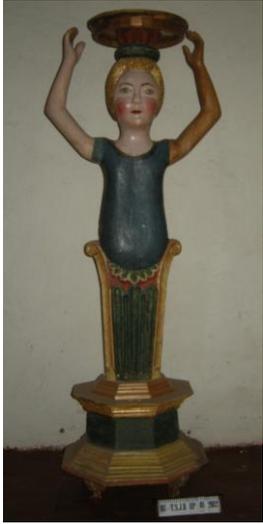
BATISTERIO	
FICHA TECNICA DE REGISTRO	
Código: HU-TSJB-EP-01-2012	Foto

Época: Siglo XVI - XVII	
Título: Cariátide - candelero	
Tipología: Escultura Policromada	
Técnica: Tallada en madera ,policromado y dorado	
Unidad de medida: Metro (m)	
Medas:	
Observaciones: Acumulación de polvo en toda la superficie

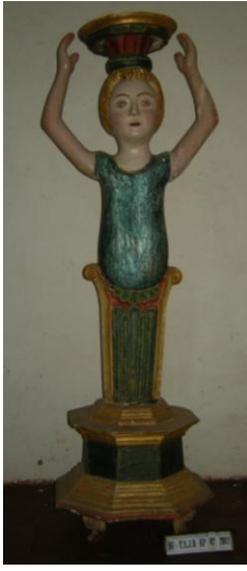
BAPTISTERIO	
FICHA TECNICA DE REGISTRO	
Código: HU-TSJB-EP-02-2012	Foto

Época: Siglo XVI - XVII	
Título:	
Cariátide - candelero	
Tipología:	
Escultura Policromada	
Técnica:	
Tallada en madera, policromado y dorado	
Unidad de medida: Metro (m)	
Medidas:	
Observaciones: Acumulación de polvo en toda la superficie Presencia de arácnidos en zona reversa

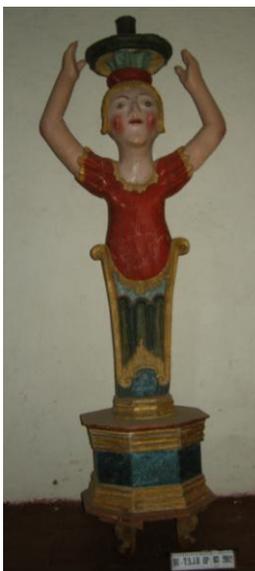
BAPTISTERIO	
FICHA TECNICA DE REGISTRO	
Código: HU-TSJB-EP-03-2012	Foto

Época: Siglo XVI - XVII	
Título:	
Cariátide - candelero	
Tipología:	
Escultura Policromada	
Técnica:	
Tallada en madera, policromado y dorado	
Unidad de medida: Metro (m)	
Medidas:	
Observaciones: Acumulación de polvo en toda la superficie Presencia de arácnidos en zona reversa

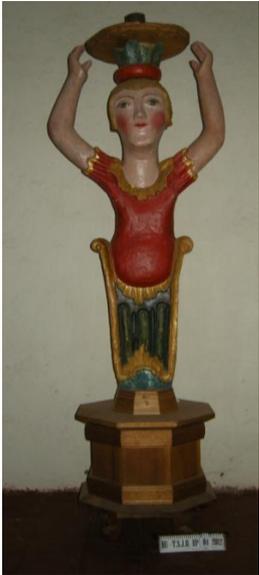
BAPTISTERIO	
FICHA TECNICA DE REGISTRO	
Código: HU-TSJB-EP-04-2012	Foto
Época: Siglo XVI - XVII

Título:	
Cariátide - candelero	
Tipología:	
Escultura Policromada	
Técnica:	
Tallado en madera, policromado y dorado	
Unidad de medida: Metro (m)	
Medidas:	
Observaciones: Acumulación de polvo en toda la superficie Presencia de arácnidos en zona reversa

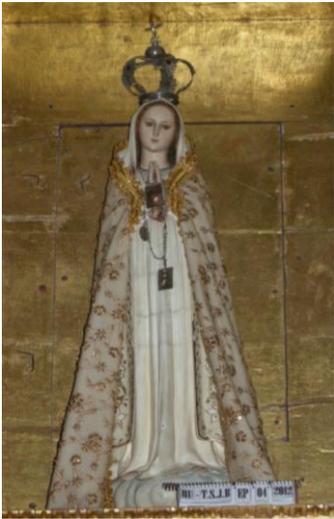
CAPILLA DE LA VIRGEN DE FATIMA	
FICHA TECNICA DE REGISTRO	
Código: HU-TSJB-EP-04-2012	Foto

Época: Siglo XVI - XVII	
Título: Virgen de Fátima	
Tipología: Escultura Policromada	
Técnica: Talla en madera	
Unidad de medida: Metros (m)	
Medidas: (alto x ancho x profundidad) 1,25 x 0,29 x 0,25	
Observaciones: Acumulación de polvo en toda la superficie Presencia de arácnidos en zona reversa

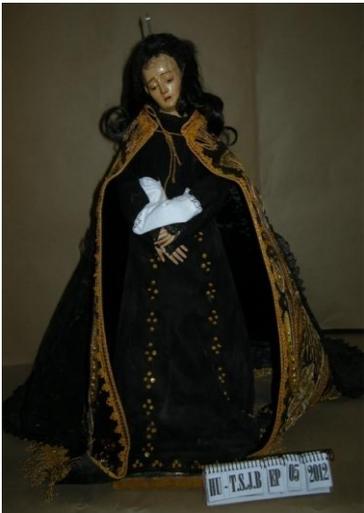
APILLA DE LA VIRGEN DE FATIMA	
FICHA TECNICA DE REGISTRO	
Código: HU-TSJB-EP-05-2012	Foto

Época: Siglo XVI - XVII	
Título: La Dolorosa	
Tipología: Escultura Policromada	
Técnica: Maguey con tela encolada	
Unidad de medida: Metros (m)	
Medidas: (alto x ancho x profundidad) 0,61 x 0,22 x 0,20	
Observaciones: Acumulación de polvo en toda la superficie

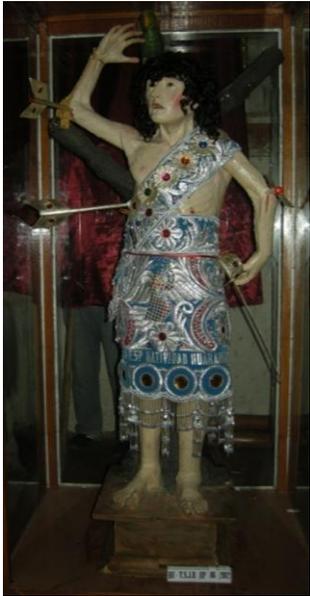
CAPILLA DE LA VIRGEN DE FATIMA	
FICHA TECNICA DE REGISTRO	
Código: HU-TSJB-EP-06-2012

Época: Siglo XVI - XVII	
Título:	
San Sebastián	
Tipología:	
Escultura Policromada	
Técnica:	
Magüey con tela encolada	
Unidad de medida: Metros (m)	
Medidas: (alto x ancho x profundidad)	
1,75 x 0,67 x 0,446	
Observaciones:	
Acumulación de polvo en toda la superficie

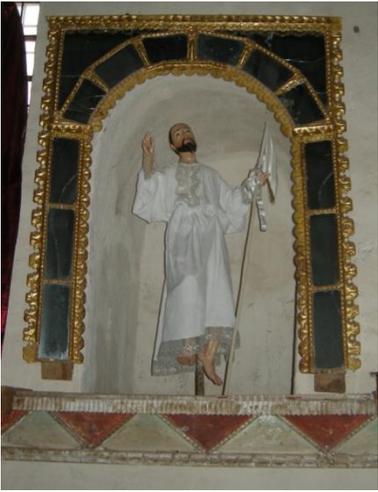
CAPILLA DE LA VIRGEN DE FATIMA	
FICHA TECNICA DE REGISTRO	
Código: HU-TSJB-RT-03-2012	Foto

Época: Siglo XVI - XVII	
Título: Retablo de la Resurrección de Cristo	
Tipología: Retablo	
Técnica: Soporte de madera tallado, dorado, policromado, con espejerías insertas	
Unidad de medida: Metros (m)	
Medidas: (alto x ancho x profundidad) 1,71 x 1,53 x 0,32	
Observaciones: Acumulación de polvo en toda la superficie Acumulación de tierra dentro de la hornacina Presencia de arácnidos en zona reversa

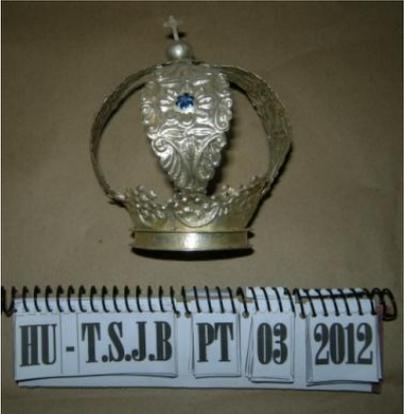
CAPILLA DE LA VIRGEN DE FATIMA	
FICHA TECNICA DE REGISTRO	
Código: HU-TSJB-PT-03-2012	Foto
Época: Siglo XVI - XVII

Título:	
Corona de la Virgen del Carmen	
Tipología:	
Platería	
Técnica:	
Laminado, repujado, cortado, soldado con incrustaciones de gemas	
Unidad de medida: Metros (m)	
Medidas: (D. mayor x D. menor x altura)	
0,065 x 0,10 x 0,125	
Observaciones:	
Acumulación de polvo en toda la superficie

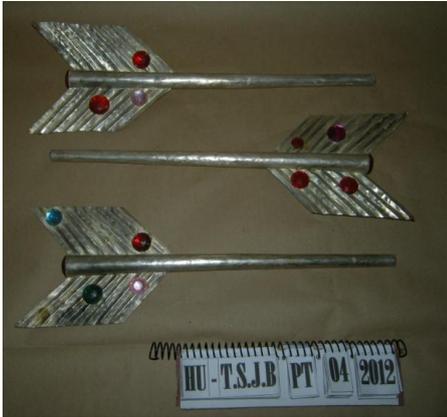
CAPILLA DE LA VIRGEN DE FATIMA	
FICHA TECNICA DE REGISTRO	
Código: HU-TSJB-PT-04-2012	Foto

Época: Siglo XVI - XVII	
Título: Flechas de San Sebastián (3)	
Tipología: Platería	
Técnica: Laminado, repujado y soldado mas con incrustaciones de gemas	
Unidad de medida: Metros (m)	
Medidas: (largo x ancho) 0,345 x 0,11	
Observaciones: Acumulación de polvo en toda la superficie

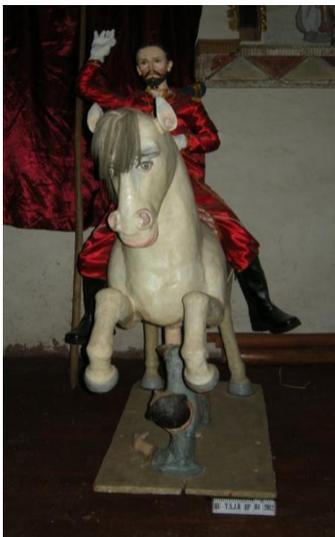
CAPILLA DEL SEÑOR DE HUANCA	
FICHA TECNICA DE REGISTRO	
Código: HU-TSJB-EP-04-2012	Foto

Época: Siglo XVI - XVII	
Título: Santiago Matamoros	
Tipología: Escultura Policromada	
Técnica: Magüey con tela encolada	
Unidad de medida: Metros (m)	
Medidas: (alto x ancho x profundidad) 1,38 x 0,58 x 1,38	
Observaciones: Acumulación de polvo en toda la superficie Presencia de arácnidos en zona reversa

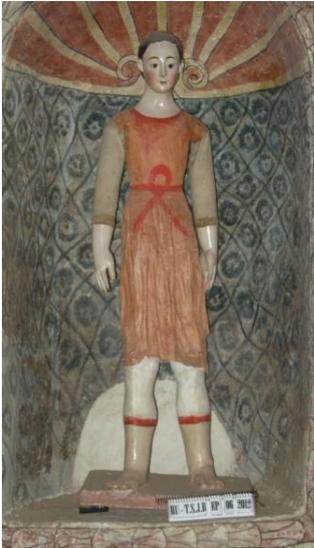
CAPILLA DEL SEÑOR DE HUANCA	
FICHA TECNICA DE REGISTRO	
Código: HU-TSJB-EP-05-2012	Foto

Época: Siglo XVI - XVII	
Título:	
Candelero	
Tipología:	
Escultura Policromada	
Técnica:	
Magüey con tela encolada	
Unidad de medida: Metros (m)	
Medidas: (alto x ancho x profundidad)	
1,08 x 0.4 x 30,05	
Observaciones:	
Acumulación de polvo en toda la superficie. Presencia de arácnidos en zona reversa.

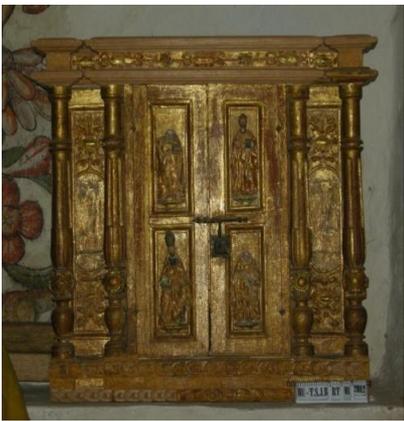
CAPILLA DEL SEÑOR DE HUANCA	
FICHA TECNICA DE REGISTRO	
Código: HU-TSJB-RT-01-2012	Foto

Época: Siglo XVI - XVII	
Título:	
Sagrario con los cuatro doctores	
Tipología:	
Retablo	
Técnica:	
Talla en madera, torneado y dorado	
Unidad de medida: Metros (m)	
Medidas: (alto x ancho x profundidad)	
0,86 x 0,94 x 0,37	
Observaciones:	
Acumulación de polvo en toda la superficie. Presencia de arácnidos en zona reversa.

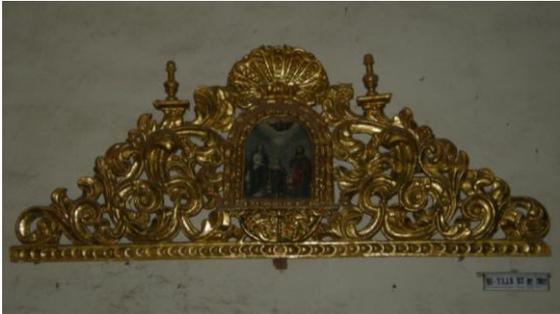
CAPILLA DEL SEÑOR DE HUANCA	
FICHA TECNICA DE REGISTRO	
Código: HU-TSJB-RT-02-2012	Foto

Época: Siglo XVI - XVII	
Título: Retablo de la Sagrada Familia	
Tipología: Retablo	
Técnica: Talla en madera, dorada	
Unidad de medida: Metros (m)	
Medidas: (alto x ancho x profundidad) 0,65 x 1,62 x 0,13	
Observaciones: Acumulación de polvo en toda la superficie. Presencia de arácnidos en zona reversa. Salpicaduras de agua.

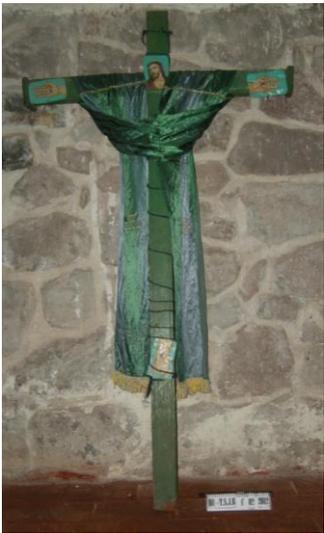
CAPILLA DEL SEÑOR DE HUANCA	
FICHA TECNICA DE REGISTRO	
Código: HU-TSJB-C-02-2012	Foto

Época: Siglo XVI - XVII	
Título:	
Cruz	
Tipología:	
Cruz	
Técnica:	
Madera policromada	
Unidad de medida: Metros (m)	
Medidas: (alto x ancho x profundidad)	
1,59 x 0,86 x 0,05	
Observaciones: Acumulación de polvo en toda la superficie. Presencia de arácnidos en zona reversa. Salpicaduras de agua.

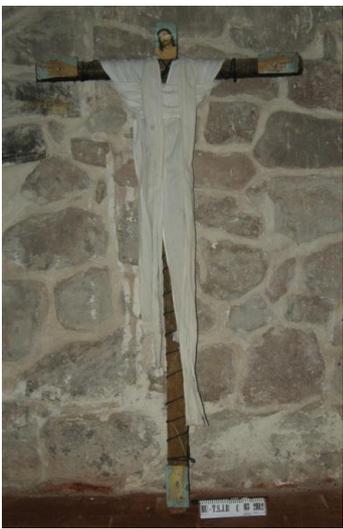
CAPILLA DEL SEÑOR DE HUANCA	
FICHA TECNICA DE REGISTRO	
Código: HU-TSJB-C-03-2012	Foto

Época: Siglo XVI - XVII	
Título:	
Cruz	
Tipología:	
Cruces	
Técnica:	
Madera	
Unidad de medida: Metros (m)	
Medidas: (alto x ancho x profundidad)	
1,48 x 0,86 x 0,05	
Observaciones: Acumulación de polvo en toda la superficie Presencia de arácnidos en zona reversa salpicaduras de agua

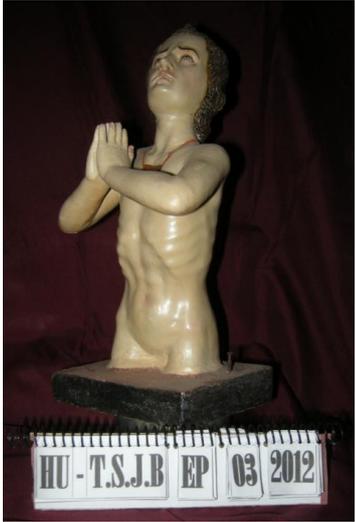
SACRISTIA	
FICHA TECNICA DE REGISTRO	
Código: HU-TSJB-EP-03-2012	Foto

Época: Siglo XVI - XVII	
Título: Hombre penitente	
Tipología: Escultura Policromada	
Técnica: Magüey y tela encolada	
Unidad de medida: metros (m)	
Medidas: (alto x ancho x profundidad) 0,32 x 0,163 x 0,14	
Observaciones: Acumulación de polvo en toda la superficie.

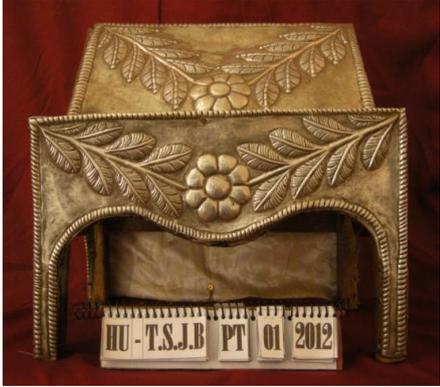
SACRISTIA	
FICHA TECNICA DE REGISTRO	
Código: HU-TSJB-PT-01-2012

Época: Siglo XVI - XVII	
Título:	
Atril	
Tipología:	
Platería	
Técnica:	
Soporte de madera enchapado y repujada	
Unidad de medida: Metros (m)	
Medidas: (largo x ancho x profundidad)	
0,335 x 0,315 x 0,24	
Observaciones:	
Acumulación de polvo en toda la superficie.

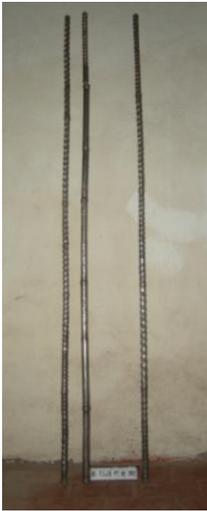
SACRISTIA	
FICHA TECNICA DE REGISTRO	
Código: HU-TSJB-PT-02-2012

Época: Siglo XVI - XVII	
Título:	
Bastones de palio	
Tipología:	
Platería	
Técnica:	
Soporte de madera enchapado y repujada	
Unidad de medida: Metros (m)	
Medidas: (largo x ancho)	
2,02 x 0,02	
Observaciones:	
Acumulación de polvo en toda la superficie.

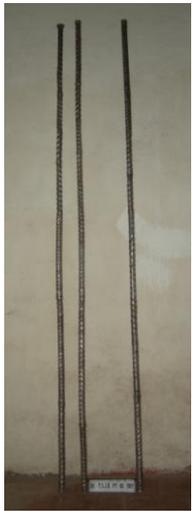
SACRISTIA	
FICHA TECNICA DE REGISTRO	
Código: HU-TSJB-PT-03-2012	Foto

Época: Siglo XVI - XVII	
Título:	
Bastones de palio	
Tipología:	
Platería	
Técnica:	
Soporte de madera enchapado y repujada	
Unidad de medida: Metros (m)	
Medidas: (largo x ancho)	
2,082 x 0,02	
Observaciones: Acumulación de polvo en toda la superficie.

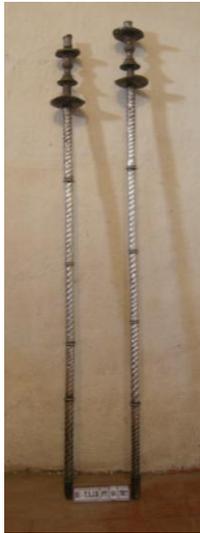
SACRISTIA	
FICHA TECNICA DE REGISTRO	
Código: HU-TSJB-PT-04-2012	Foto

Época: Siglo XVI - XVII	
Título:	
Candeleros	
Tipología:	
Platería	
Técnica:	
Soporte de madera enchapado y repujada	
Unidad de medida: Metros (m)	
Medidas: (alto x diámetro mayor x diámetro menor)	
1,66 x 0,13 x 0,03 1,71 x 0,13 x 0,03	
Observaciones: Acumulación de polvo en toda la superficie

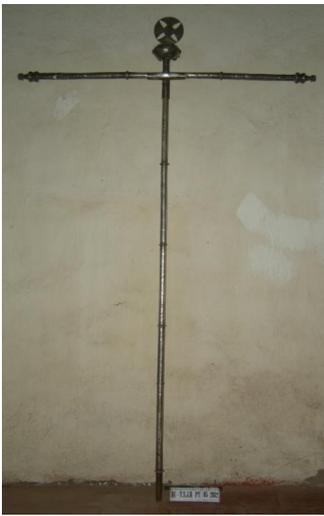
SACRISTIA	
FICHA TECNICA DE REGISTRO	
Código: HU-TSJB-PT-05-2012	Foto

Época: Siglo XVI - XVII	
Título:	
Estandarte	
Tipología:	
Platería	
Técnica:	
Soporte de madera con enchapado y repujada	
Unidad de medida: Metros (m)	
Medidas: (largo x ancho x profundidad)	
1,43 x 1,19 x 0,12	
Observaciones: Acumulación de polvo en toda la superficie.

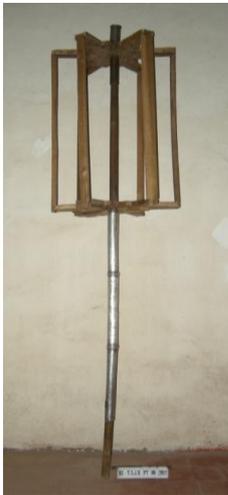
SACRISTIA	
FICHA TECNICA DE REGISTRO	
Código: HU-TSJB-PT-06-2012	Foto

Época: Siglo XVI - XVII	
Título:	
Cruz alta	
Tipología:	
Platería	
Técnica:	
Soporte de madera enchapado y repujado	
Unidad de medida: Metros (m)	
Medidas: (largo x ancho x profundidad)	
2,125 x 0,485 x 0,455	
Observaciones: Acumulación de polvo en toda la superficie.

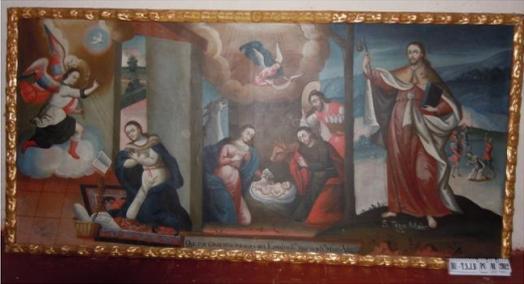
MUSEO	
FICHA TECNICA DE REGISTRO	
Código: HU-TSJB-PC-01-2012	Foto

Época: Siglo XVI - XVII	
Título: Que fue concebido por el Espíritu Santo	
Tipología: Pintura de caballete	
Técnica: Oleo sobre lienzo	
Unidad de medida: Metros (m)	
Medidas: (alto x ancho) 0,82 5 x 1,67 (marco de madera, tallado y dorado) 0,815 x 1,605 (lienzo)	
Observaciones: Acumulación de polvo en toda la superficie Presencia de arácnidos en zona reversa

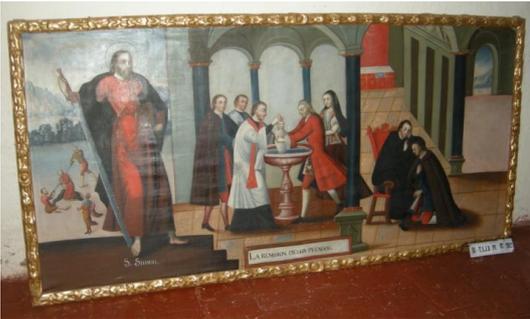
MUSEO	
FICHA TECNICA DE REGISTRO	
Código: HU-TSJB-PC-02-2012	Foto

Época: Siglo XVI - XVII	
Título: La remisión de los pecados	
Tipología: Pintura de caballete	
Técnica: Oleo sobre lienzo	
Unidad de medida: Metros (m)	
Medidas: (alto x ancho) 0,83 x 1,67 (marco de madera, tallado y dorado) 0,82 x 1,63 (lienzo)	
Observaciones: Acumulación de polvo en toda la superficie Presencia de arácnidos en zona reversa

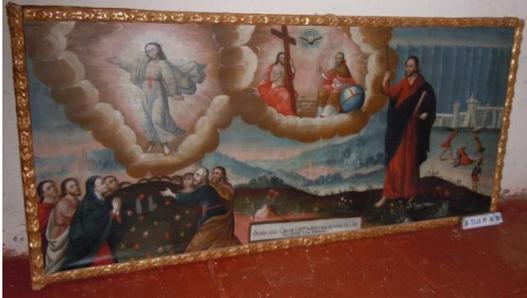
MUSEO	
FICHA TECNICA DE REGISTRO	
Código: HU-TSJB-PC-03-2012	Foto

Época: Siglo XVI - XVII	
Título: Subió a los cielos y está sentado	
Tipología: Pintura de caballete	
Técnica: Oleo sobre lienzo	
Unidad de medida: Metros (m)	
Medidas: (alto x ancho) 0,83 x 1,79 (marco de madera, tallado y dorado) 0,815 x 1,78 (lienzo)	
Observaciones: Acumulación de polvo en toda la superficie Presencia de arácnidos en zona reversa

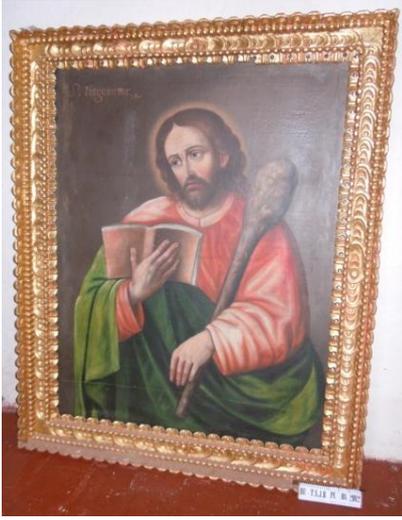
MUSEO	
FICHA TECNICA DE REGISTRO	
Código: HU-TSJB-PC-08-2012	Foto

Época: Siglo XVI - XVII	
Título:	
Santiago el Menor	
Tipología:	
Pintura de caballete	
Técnica:	
Oleo sobre lienzo	
Unidad de medida: Metros (m)	
Medidas: (alto x ancho x profundidad)	
1,46 x 1,19 x 0,10 (marco de madera, tallado y dorado) 1,27 x 0,98 (lienzo)	
Observaciones: Acumulación de polvo en toda la superficie Presencia de arácnidos en zona reversa

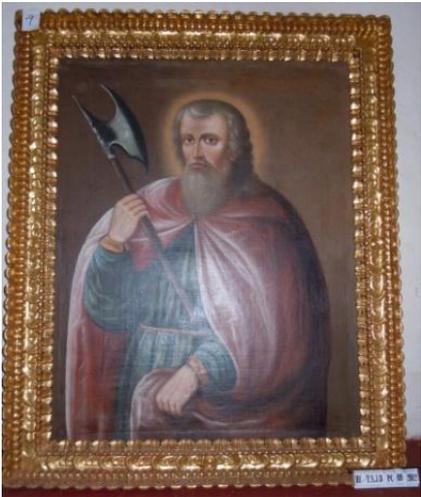
MUSEO	
FICHA TECNICA DE REGISTRO	
Código: HU-TSJB-PC-09-2012	Foto

Época: Siglo XVI - XVII	
Título: San Matías	
Tipología: Pintura de caballete	
Técnica: Oleo sobre lienzo	
Unidad de medida: Metros (m)	
Medidas: (alto x ancho x profundidad) 1,47 x 1,19 x 0,10 (marco de madera, tallado y dorado) 1,26 x 0,98 (lienzo)	
Observaciones: Acumulación de polvo en toda la superficie Presencia de arácnidos en zona reversa

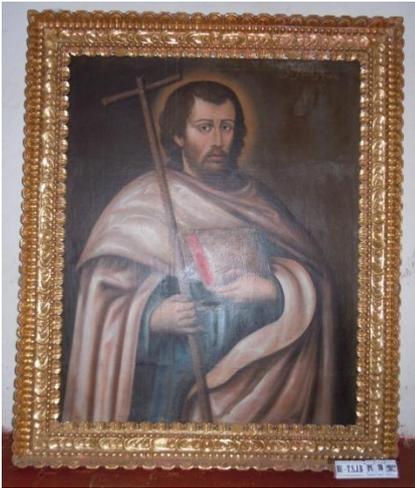
MUSEO	
FICHA TECNICA DE REGISTRO	
Código: HU-TSJB-PC-10-2012	Foto

Época: Siglo XVI - XVII	
Título: San Felipe	
Tipología: Pintura de caballete	
Técnica: Oleo sobre lienzo	
Unidad de medida: Metros (m)	
Medidas: (alto x ancho x profundidad) 1,42 x 1,18 x 0,10 (marco de madera, tallado y dorado) 1,251 x 0,95 (lienzo)	
Observaciones: Acumulación de polvo en toda la superficie. Presencia de arácnidos en zona reversa. Chorreras en el marco y el lienzo.

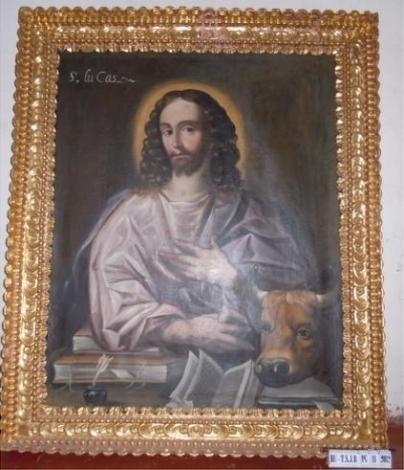
MUSEO	
FICHA TECNICA DE REGISTRO	
Código: HU-TSJB-PC-11-2012	Foto

Época: Siglo XVI - XVII	
Título: San Lucas	
Tipología: Pintura de caballete	
Técnica: Oleo sobre lienzo	
Unidad de medida: Metros (m)	
Medidas: (alto x ancho x profundidad) 1,44 x 1,19 x 0,10 (marco de madera, tallado y dorado) 1,23 x 0,88 (lienzo)	
Observaciones: Acumulación de polvo en toda la superficie. Presencia de arácnidos en zona reversa. Pérdida de policromía (ropaje, cabeza)

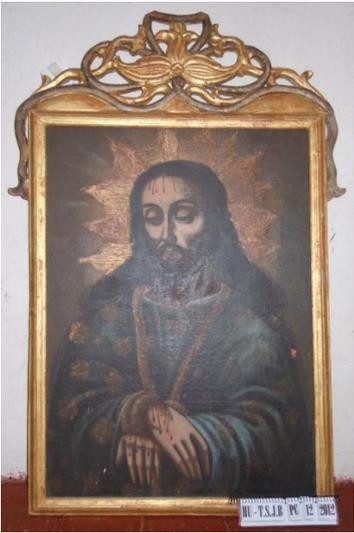
MUSEO	
FICHA TECNICA DE REGISTRO	
Código: HU-TSJB-PC-12-2012	Foto

Época: Siglo XVI - XVII	
Título: Señor de la Sentencia	
Tipología: Pintura de caballete	
Técnica: Oleo sobre lienzo	
Unidad de medida: Metros (m)	
Medidas: (alto x ancho) 1.05 x 0,68 (marco de madera tallado y dorado) 0,83 x 0,615 (lienzo)	
Observaciones: Acumulación de polvo en toda la superficie. Presencia de arácnidos en zona reversa. Presenta chorreras zona superior del marco.

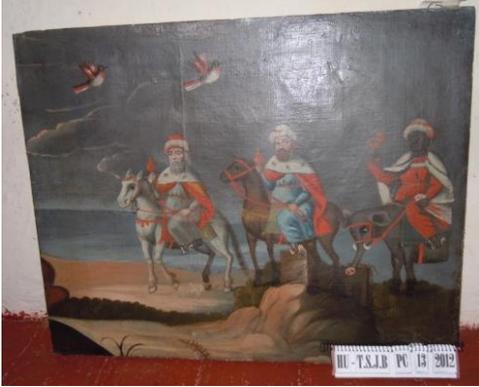
MUSEO	
FICHA TECNICA DE REGISTRO	
Código: HU-TSJB-PC-13-2012	Foto

Época: Siglo XVI - XVII	
Título:	
Los Tres Reyes Magos	
Tipología:	
Pintura de caballete	
Técnica:	
Oleo sobre lienzo	
Unidad de medida: Metros (m)	
Medidas: (alto x ancho)	
0,56 x 0,69	
Observaciones:	
Acumulación de polvo en toda la superficie. Presencia de arácnidos en zona reversa.

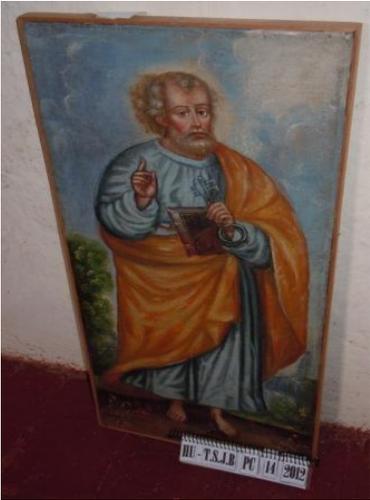
MUSEO	
FICHA TECNICA DE REGISTRO	
Código: HU-TSJB-PC-14-2012	Foto

Época: Siglo XVI - XVII	
Título:	
San Pedro	
Tipología:	
Pintura de caballete	
Técnica:	
Oleo sobre lienzo	
Unidad de medida: Metros (m)	
Medidas: (alto x ancho)	
0,71 x 0,33	
Observaciones:	
Acumulación de polvo en toda la superficie. Presencia de arácnidos en zona reversa.

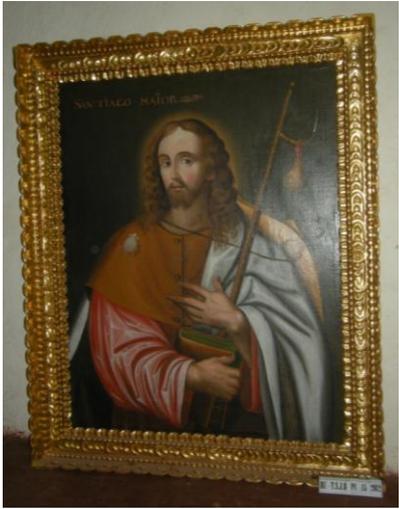
MUSEO	
FICHA TECNICA DE REGISTRO	
Código: HU-TSJB-PC-15-2012	Foto

Época: Siglo XVI - XVII	
Título:	
Santiago el Mayor	
Tipología:	
Pintura de caballete	
Técnica:	
Oleo sobre lienzo	
Unidad de medida: Metros (m)	
Medidas: (alto x ancho x profundidad)	
1,41 x 1,19 x 0,10 (marco de madera tallado y dorado)	
1,265 x 0,99 (lienzo)	
Observaciones:	
Acumulación de polvo en toda la superficie. Presencia de arácnidos en zona reversa.

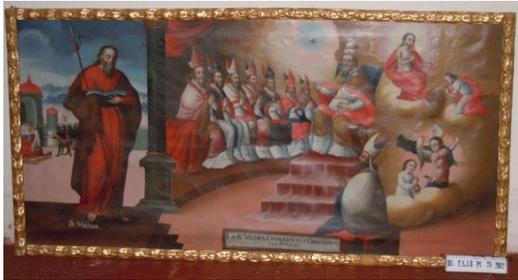
MUSEO	
FICHA TECNICA DE REGISTRO	
Código: HU-TSJB-PC-28-2012	<p style="text-align: center;">Foto</p>

Época: Siglo XVI - XVII	
Título: La Santa iglesia Católica la comunión de los Santos	
Tipología: Pintura de caballete	
Técnica: Oleo sobre lienzo	
Unidad de medida: Metros (m)	
Medidas: (alto x ancho) 0,845 x 1,61 (marco de madera tallada y dorado) 0,815 x 1,585 (lienzo)	
Observaciones: Acumulación de polvo en toda la superficie Presencia de arácnidos en zona reversa

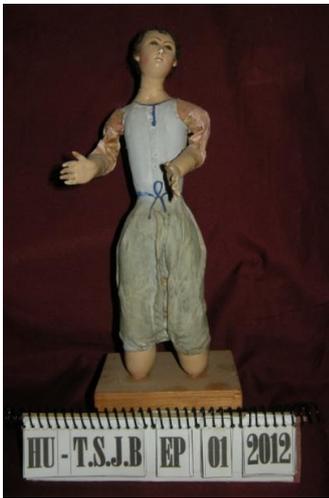
MUSEO	
FICHA TECNICA DE REGISTRO	
Código: HU-TSJB-EP-01-2012	<p style="text-align: center;">Foto</p>

Época: Siglo XVI - XVII	
Título: Ángel	
Tipología: Escultura Policromada	
Técnica: Magüey con tela encolada	
Unidad de medida: Metros (m)	
Medidas: (alto x ancho x profundidad) 0,28 x 0,10 x 0,112	
Observaciones: Acumulación de polvo en toda la superficie Faltantes en la nariz rajaduras en el cuello

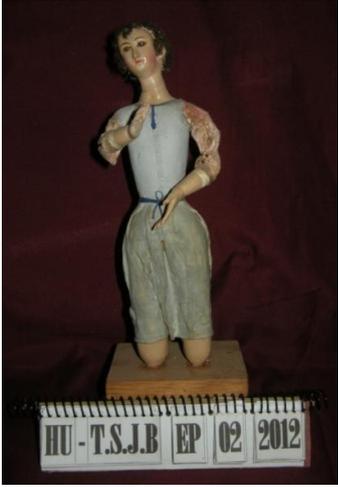
Título: Ángel II	
Tipología: Escultura Policromada	
Técnica: Maguey con tela encolada	
Unidad de medida: Metros (m)	
Medidas: (alto x ancho x profundidad) 0,275 x 0,105 x 0,115	
Observaciones: Acumulación de polvo en toda la superficie Presencia de arácnidos en zona reversa

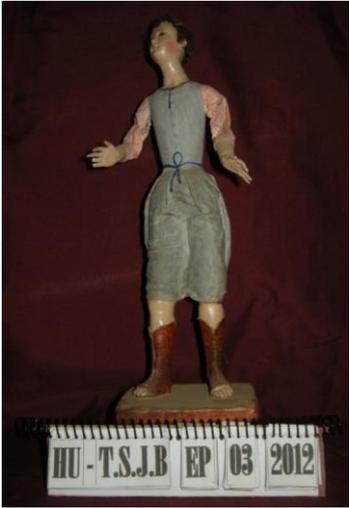
Título: Ángel III	
Tipología: Escultura Policromada	
Técnica: Maguey con tela encolada	
Unidad de medida: Metros (m)	
Medidas: (alto x ancho x profundidad) 0,33 x 0,105 x 0,095	
Observaciones: Acumulación de polvo en toda la superficie Presencia de arácnidos en zona reversa Presenta faltante del dedo anular de la mano derecha

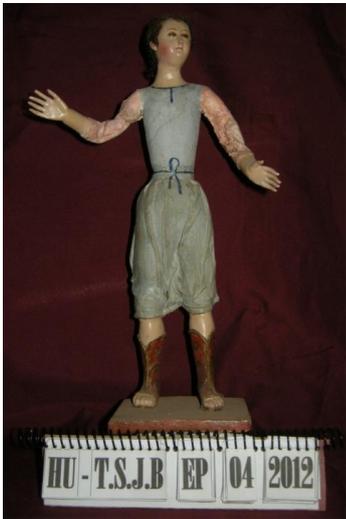
Título:	
Ángel IV	
Tipología:	
Escultura Policromada	
Técnica:	
Magüey con tela encolada	
Unidad de medida: Metros (m)	
Medidas: (alto x ancho x profundidad)	
0,325 x 0,10 x 0,195	
Observaciones:	
Acumulación de polvo en toda la superficie. Presencia de arácnidos en zona reversa.

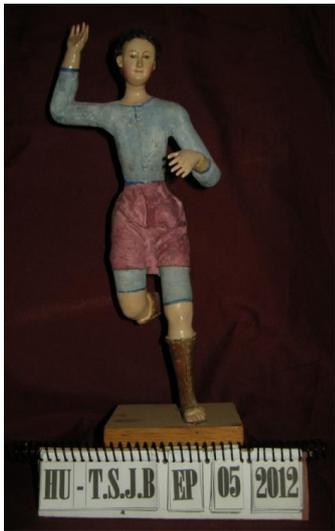
Título:	
Ángel V	
Tipología:	
Escultura Policromada	
Técnica:	
Magüey con tela encolada	
Unidad de medida: Metros (m)	
Medidas: (alto x ancho x profundidad)	
0,32 x 0,145 x 0,155	
Observaciones:	
Acumulación de polvo en toda la superficie. Presencia de arácnidos en zona reversa.

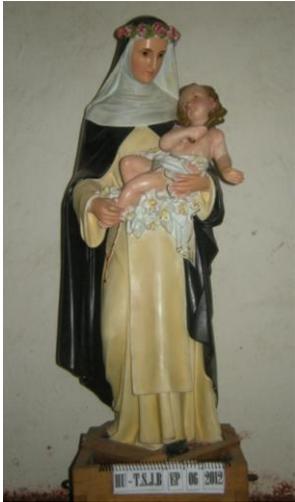
MUSEO	
FICHA TECNICA DE REGISTRO	
Código: HU-TSJB-EP-06-2012	Foto

Época: Siglo XVI - XVII	
Título: Santa Rosa de Lima	
Tipología: Escultura Policromada	
Técnica: Sulfato de Calcio	
Unidad de medida: Metros (m)	
Medidas: (alto x ancho x profundidad) 0,855 x 0,37 x 0,21	
Observaciones: Presencia de polvo en toda la superficie. Presencia de arácnidos en zona reversa.

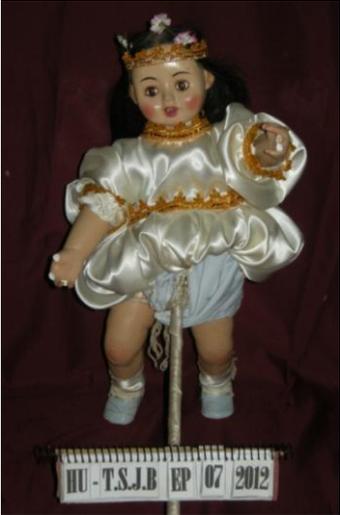
MUSEO	
FICHA TECNICA DE REGISTRO	
Código: HU-TSJB-EP-07-2012	Foto

Época: Siglo XVI - XVII	
Título: Ángel niño	
Tipología: Escultura Policromada	
Técnica: Sulfato de Calcio	
Unidad de medida: Metros (m)	
Medidas: (alto x ancho x profundidad) 0,465 x 0,265 x 0,29	
Observaciones: Presencia de polvo en toda la superficie. Faltantes de dedos en ambas manos.

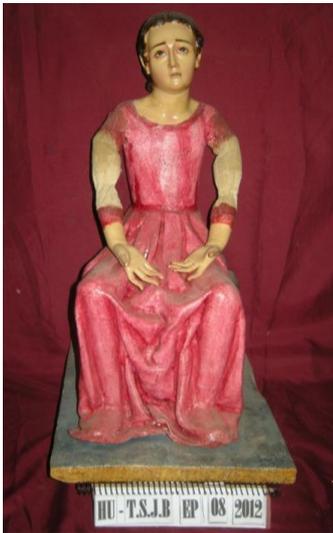
Título:	
La Piedad	
Tipología:	
Escultura Policromada	
Técnica:	
Magüey con tela encolada	
Unidad de medida: Metros (m)	
Medidas: (alto x ancho x profundidad)	
0,561 x 0,275 x 0,36	
Observaciones:	
Presencia de polvo en toda la superficie.

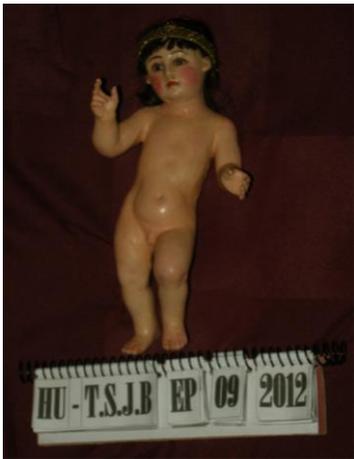
Título:	
Niño de la Sagrada Familia	
Tipología:	
Escultura Policromada	
Técnica:	
Magüey con tela encolada	
Unidad de medida: Metros (m)	
Medidas: (alto x ancho x profundidad)	
0,215 x 0,105 x 0,09	
Observaciones:	
Presencia de polvo en toda la superficie.

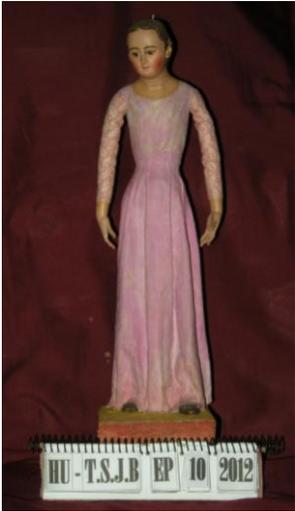
MUSEO	
FICHA TECNICA DE REGISTRO	
Código: HU-TSJB-EP-10-2012	Foto

Época: Siglo XVI - XVII	
Título: María de la Sagrada Familia	
Tipología: Escultura Policromada	
Técnica: Maguey con tela encolada	
Unidad de medida: Metros (m)	
Medidas: (alto x ancho x profundidad) 0,395 x 0,11 x 0,11	
Observaciones: Presencia de polvo en toda la superficie.

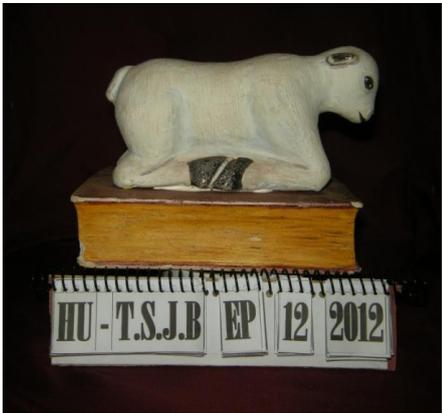
MUSEO	
FICHA TECNICA DE REGISTRO	
Código: HU-TSJB-EP-12-2012	Foto

Época: Siglo XVI - XVII	
Título: Cordero Pascual	
Tipología: Escultura Policromada	
Técnica: Magüey	
Unidad de medida: Metros (m)	
Medidas: (alto x ancho x profundidad) 0,13 x 0,12 x 0,19	
Observaciones: Perdidas de bases de preparación y policromía en zonas puntuales

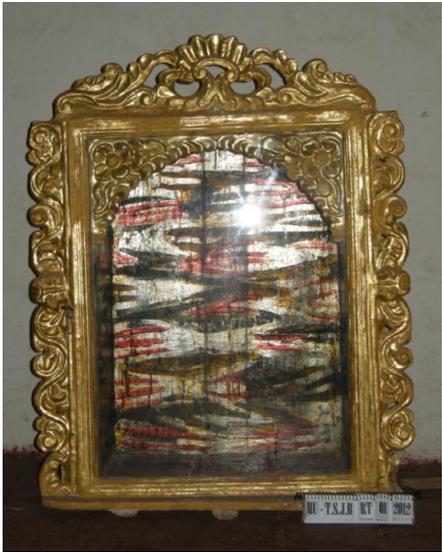
MUSEO	
FICHA TECNICA DE REGISTRO	
Código: HU-TSJB-RT-01-2012	Foto

Época: Siglo XVI - XVII	
Título: Retablo de la Piedad	
Tipología: Retablo	
Técnica: Soporte de madera dorado y plateado con achinado	
Unidad de medida: Metros (m)	
Medidas: (alto x ancho x profundidad) 0,88 x 0,67 x 0,48	
Observaciones: Acumulaciones de polvo en toda la superficie

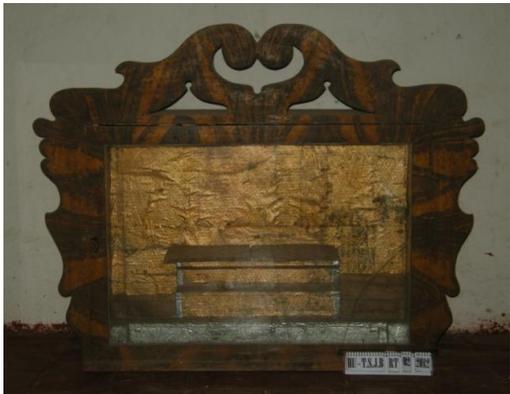
MUSEO	
FICHA TECNICA DE REGISTRO	
Código: HU-TSJB-RT-02-2012	Foto

Época: Siglo XVI - XVII	
Título: Retablo de la Sagrada Familia	
Tipología: Retablo	
Técnica: Soporte de madera policromada	
Unidad de medida: Metros (m)	
Medidas: (alto x ancho x profundidad) 0,765 x 0,98 x 0,365	
Observaciones: Acumulaciones de polvo en toda la superficie

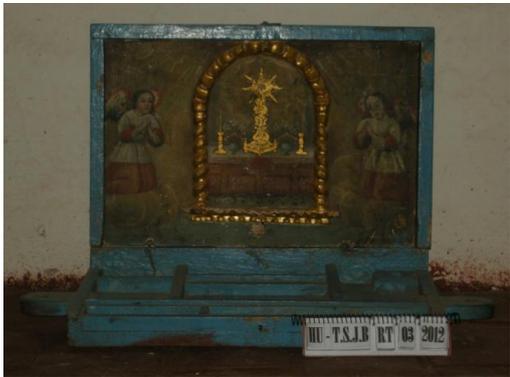
MUSEO	
FICHA TECNICA DE REGISTRO	
Código: HU-TSJB-RT-03-2012	Foto

Época: Siglo XVI - XVII	
Título: Sagrario Portátil	
Tipología: Retablo	
Técnica: Soporte de madera policromado y dorado	
Medidas: (alto x ancho x profundidad) metros (m) 0,355 x 0,65 x 0,10	
Observaciones: Acumulaciones de polvo en toda la superficie. Manchas oscuras en toda la superficie.

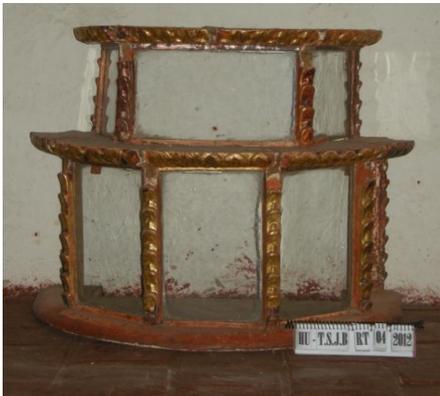
MUSEO	
FICHA TECNICA DE REGISTRO	
Código: HU-TSJB-RT-04-2012	Foto

Época: Siglo XVI - XVII	
Título:	
Pedestal	
Tipología:	
Retablo	
Técnica:	
Soporte de madera, dorado ala hoja de pan de oro	
Unidad de medida: Metros (m)	
Medidas: (alto x ancho x profundidad)	
0,51 x 0,68 x 0,41	
Observaciones:	
Acumulaciones de polvo en toda la superficie

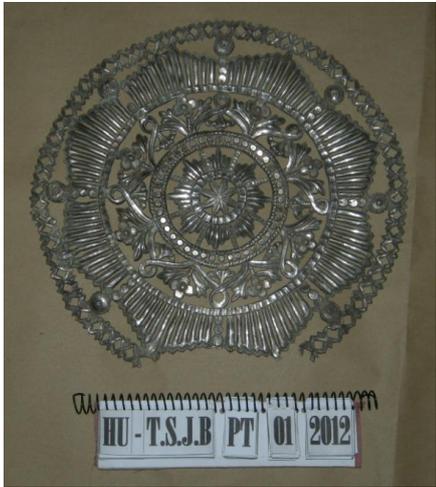
MUSEO	
FICHA TECNICA DE REGISTRO	
Código: HU-TSJB-PT-01-2012	Foto

Época: Siglo XVI - XVII	
Título:	
Diadema	
Tipología:	
Platería	
Técnica:	
Repujado y soldado	
Unidad de medida: Metros (m)	
Medidas: (diámetro mayor x diámetro menor)	
0,275 x 0,285	
Observaciones:	
Acumulación de polvo en toda la superficie.

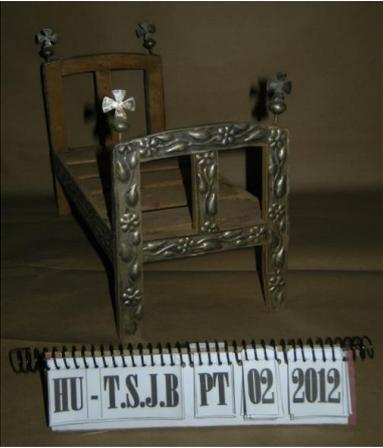
MUSEO	
FICHA TECNICA DE REGISTRO	
Código: HU-TSJB-PT-02-2012	Foto

Época: Siglo XVI - XVII	
Título: Cama del niño de la sagrada familia	
Tipología: Platería	
Técnica: Laminado, enchapado repujado, sobre soporte de madera	
Unidad de medida: Metros (m)	
Medidas: (alto x ancho x profundidad) 0,205 x 0,145 x 0,335	
Observaciones: Acumulaciones de polvo en toda la superficie

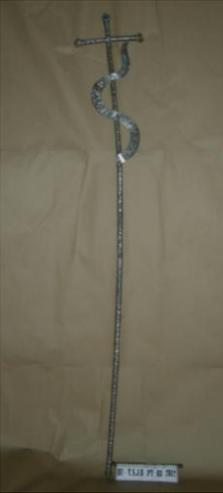
MUSEO	
FICHA TECNICA DE REGISTRO	
Código: HU-TSJB-PT-03-2012	Foto

Época: Siglo XVI - XVII	
Título: Cruz de San Juan Bautista	
Tipología: Platería	
Técnica: laminado, repujado y soldado Soporte de madera laminado, enchapado repujado y soldado	
Unidad de medida: Metros (m)	
Medidas: (alto x ancho)	
Observaciones: Acumulaciones de polvo en toda la superficie
