## **INFORME DE PRELIQUIDACION DE OBRA:**

### **“TRABAJOS DE EMERGENCIA DE LA CAPILLA SAN LAZARO DEL DISTRITO SAN SEBASTIAN”**

**META: 063-6**

**CUSCO - 2012**

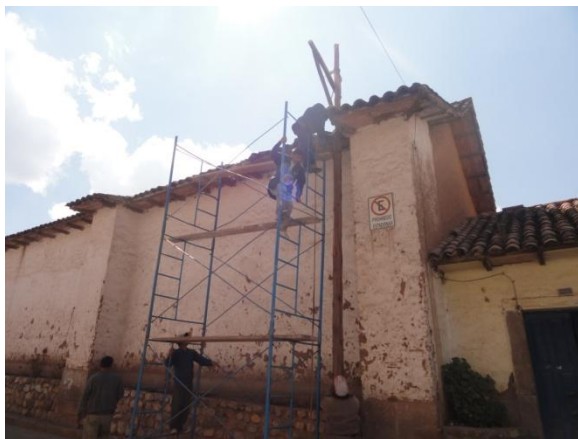
Vista 60.- Instalación de polea de 2 Tn a la altura del Presbiterio hacia el lado del muro de la Epístola para el traslado vertical de materiales.

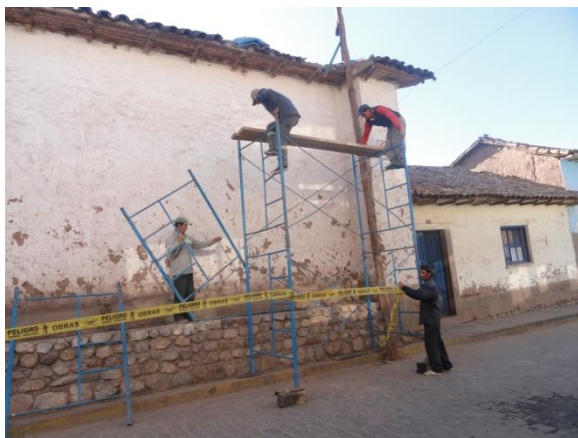
Vista 61.- Instalación de andamio metálico para los trabajos en cubierta.

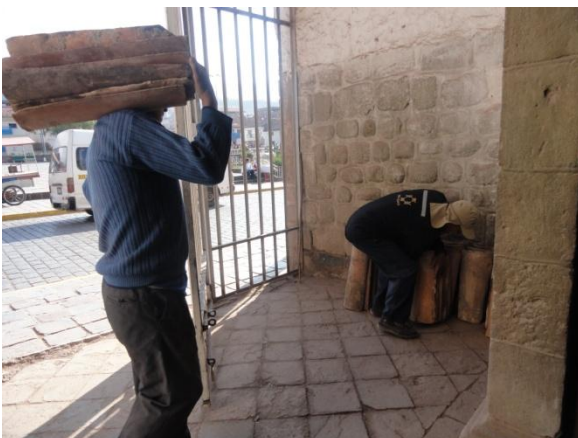
Vista 62.- Acarreo de materiales tejas para el retejado de cubierta de la nave de la Canilla

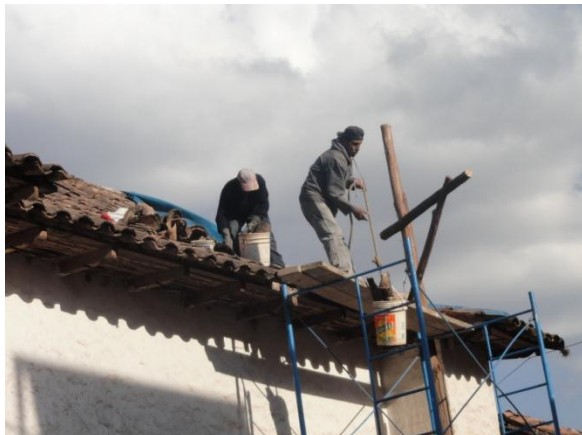
Vista 63.- Traslado vertical de materiales como: tejas, mortero de tierra, planchas de calamina entre otros.
