**MINISTERIO DE CULTURA****DIRECCION REGIONAL DE CULTURA CUSCO****DIRECCION DE CONSERVACION DEL PATRIMONIO CULTURAL INMUEBLE  
SUB DIRECCION DE OBRAS****RESTAURACION Y PUESTA EN VALOR DEL  
TEMPLO SANTIAGO APOSTOL DE URCOS**

**INFORME ANUAL  
Y PRELIQUIDACION DE OBRA 2012  
COD SNIP 16260  
META – 0010****DIRECTOR DEPARTAMENTAL DRC – CUSCO**  
Antrop. David Ugarte Vegacenteno**DIRECTOR DE CONSERVACION DEL PATRIMONIO**  
Abog. Elías Carreño Peralta**SUB DIRECTOR DE OBRAS**  
Arqto. Americo Carrillo Rossell**RESIDENTE DE OBRA**  
Arqto. César Alosilla Salazar**Junio del 2012**

# **INFORME ANUAL Y PRE LIQUIDACION DE OBRA 2012**

## **RESTAURACION DEL TEMPLO SANTIAGO APOSTOL DE URCOS - QUISPICANCHI**

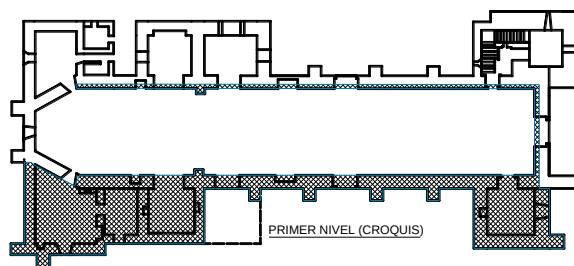
Una vez realizada el análisis correspondiente se tiene el siguiente avance en obra a nivel general se han intervenido los sectores achurados:

En general el sector achurado es el sector intervenido el cual será descrito por ambiente en los siguientes croquis

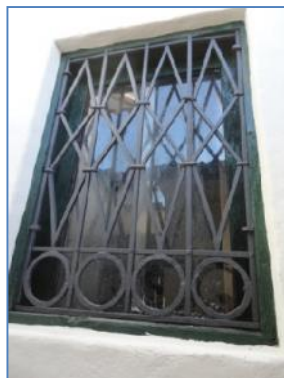
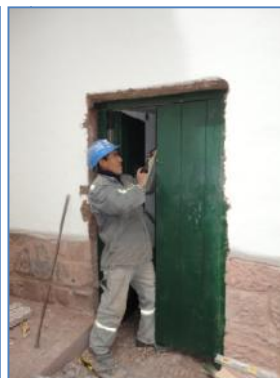
**Foto (82-83-84-85)** Vista de los trabajos de pintura en carpintería de madera (color verde colonial).

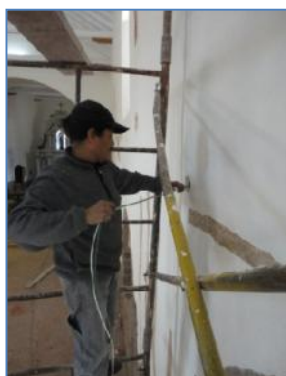
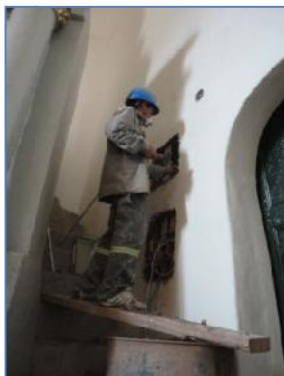
**Foto (86-87-88-89)** Vista de los trabajos de instalaciones eléctricas (cableado, colocado de cajas, instalación de accesorios).

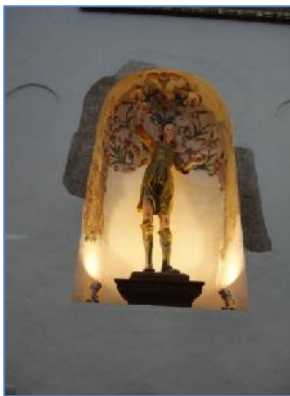
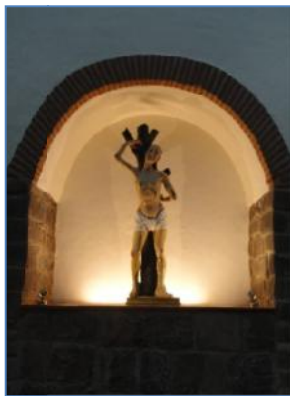
**Foto (104-105-106-107)** Vista de los trabajos de iluminación interior del monumento a nivel de instalación de accesorios como son dicroicos en retablos menores, torre y luminarias de piso en sotacoro.

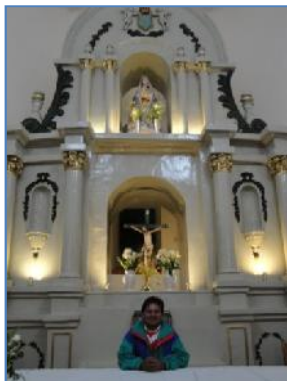
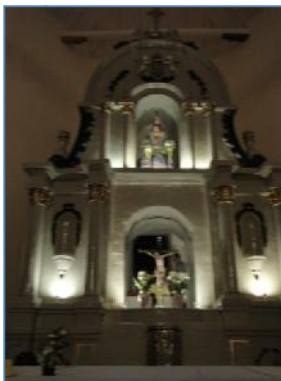
**Foto (125-126-127-128)** Vista de Las pruebas de iluminación en el altar mayor por medio de la utilización de dicroicos

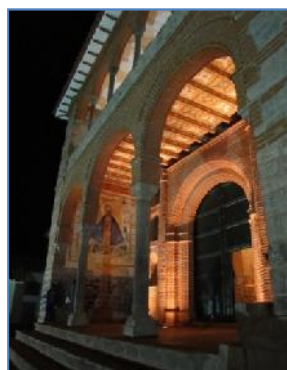
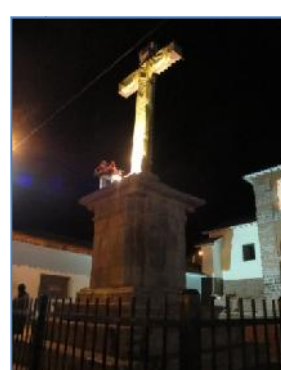
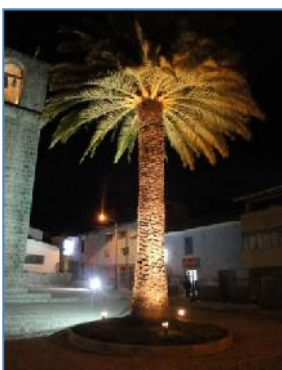
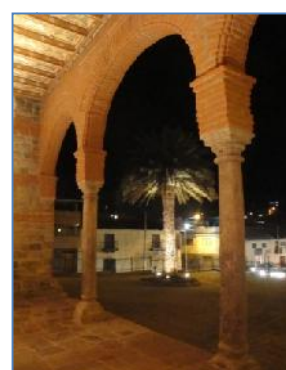
**Foto (133-134-135-136-137)** Vista de Las pruebas de iluminación en fachada en la portada principal y fachada principal.
