“TRABAJOS DE EMERGENCIA TEMPLO SAN CRISTÓBAL DE KUÑOTAMBO”

META 0063-09

RESIDENTE: ARQTA. INGRID KAREN BARRA MATEOS
CAP 11065

MARZO 2013

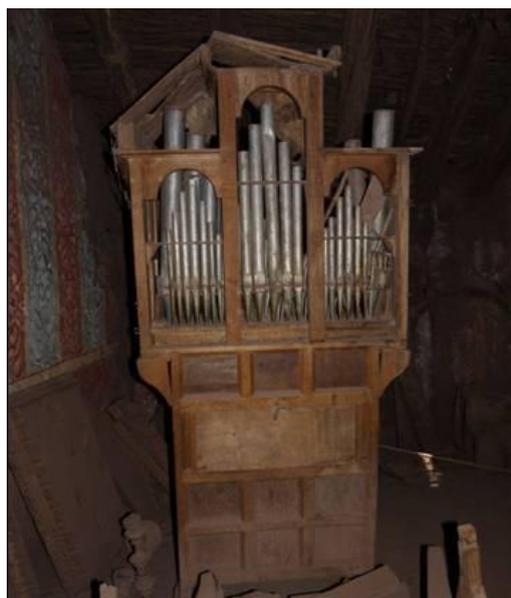
Órgano del templo requiere urgente restauración

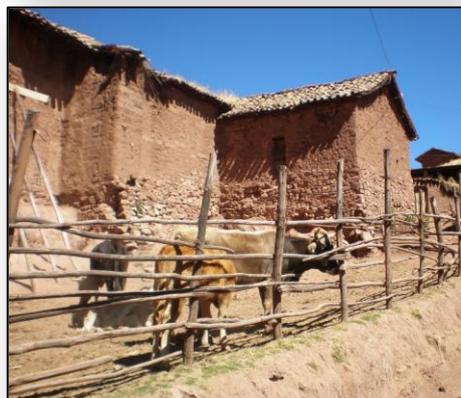
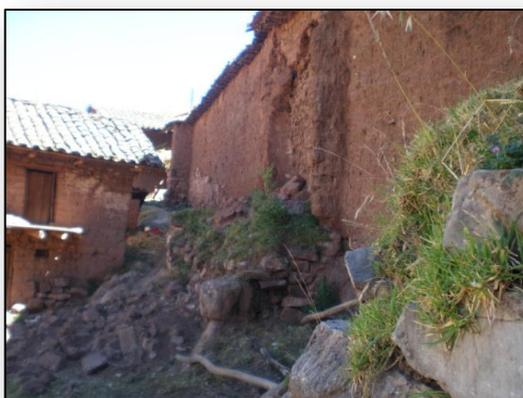
Los atrios laterales actualmente son utilizados como corrales, encontrándose el atrio ubicado hacia el muro de la epístola delimitado por un cerco de madera y parte de adobe cuyo espacio se encuentra en un nivel de cota inferior al original debido al corte y erosión del suelo dejando a la vista la cimentación. Hacia el muro del evangelio presenta dos construcciones aledañas (viviendas) de propiedad privada.

Véase la inclusión y cambio de uso en los atrios laterales.

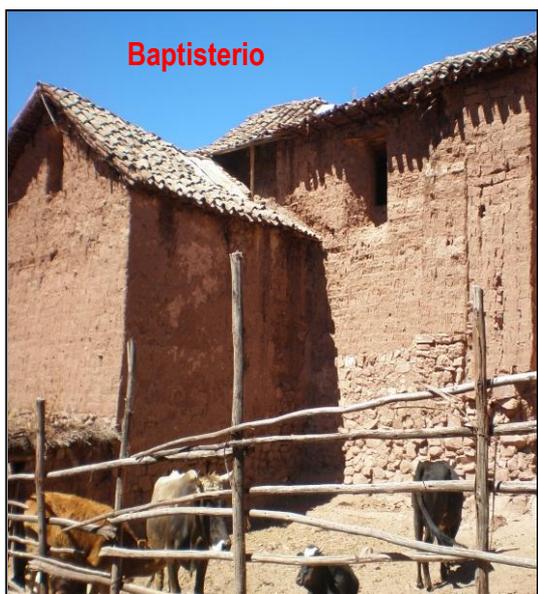
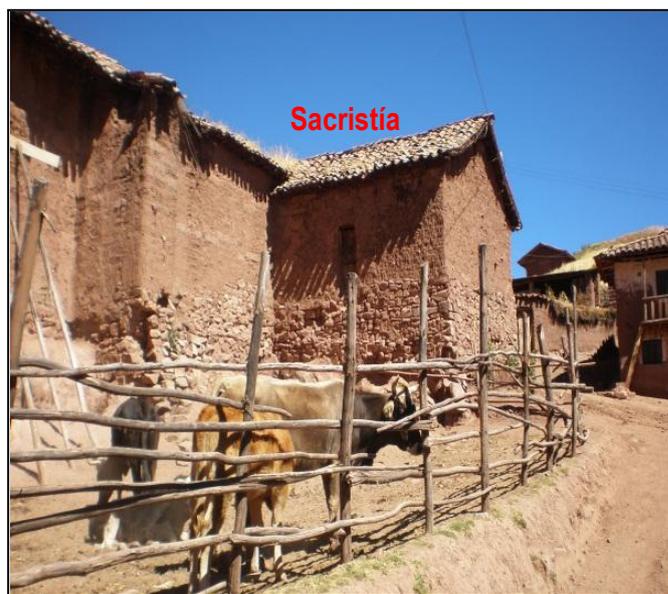
Entre ambos contrafuertes y antecediendo al muro principal de la nave, presenta un muro añadido de adobe que llega hasta las tres cuartas partes de la altura del muro principal el cual no presenta ninguna traba con el mismo, hallándose actualmente apuntalado y cubriendo lo que fue el acceso lateral que tuvo el templo anteriormente.

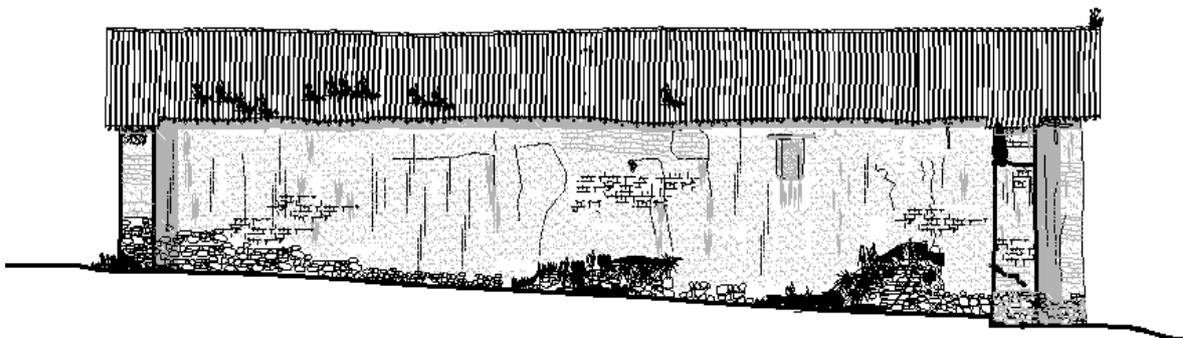
Corresponde al muro del evangelio, pudiendo evidenciar próximo al extremo derecho de la nave principal un contrafuerte en adobe cuyas bases o sobre cimentación son piedra irregular; próxima a este contrafuerte y a la izquierda del mismo se hallan únicamente a nivel de bases las evidencias de otro contrafuerte que actualmente se encuentra colapsado.

Hacia la parte central de la nave aún se puede evidenciar lo que correspondió al acceso lateral al templo actualmente tapiado aparentemente flanqueado dicho acceso por dos contrafuertes de adobe igualmente colapsados debido a las evidencias que aún quedan como son las bases de piedra.

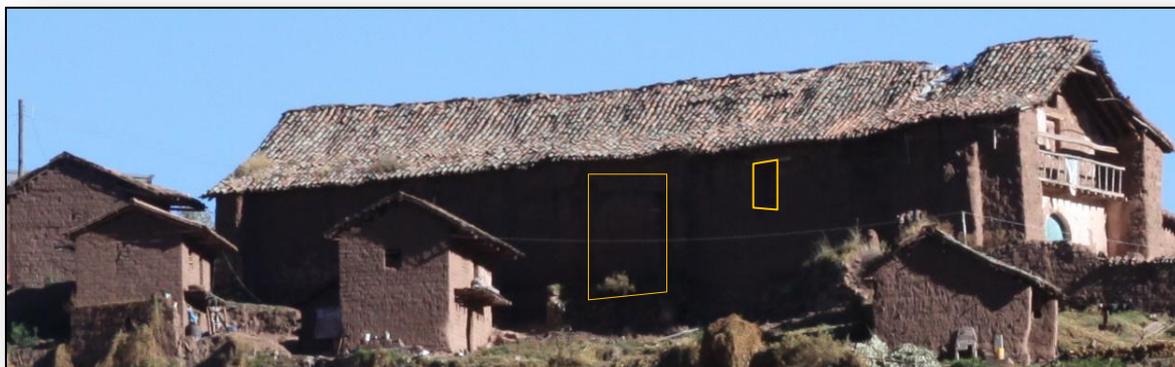
Presenta una fachada austera debido a estos cambios y pérdida de parte de sus estructuras, carece en su totalidad de revestimiento presentando únicamente una capa de embarre aplicada sobre el adobe. Toda esta fachada ha sido alterada debido a la construcción de dos volúmenes contemporáneos que anteceden a esta y que pertenecen a propietarios particulares.

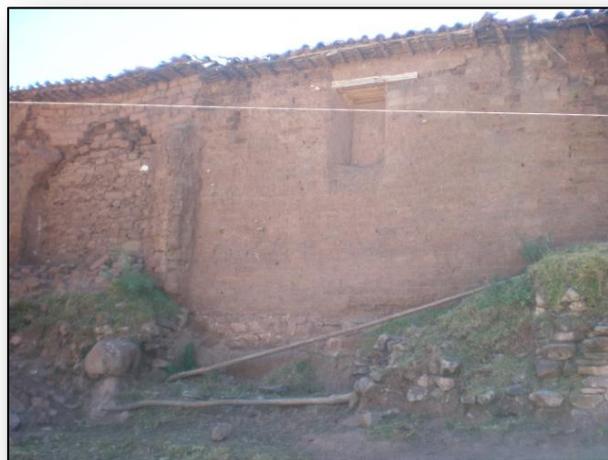
Vista de muro lateral cuenta con un acceso y un vano de iluminación. ambos tapiados

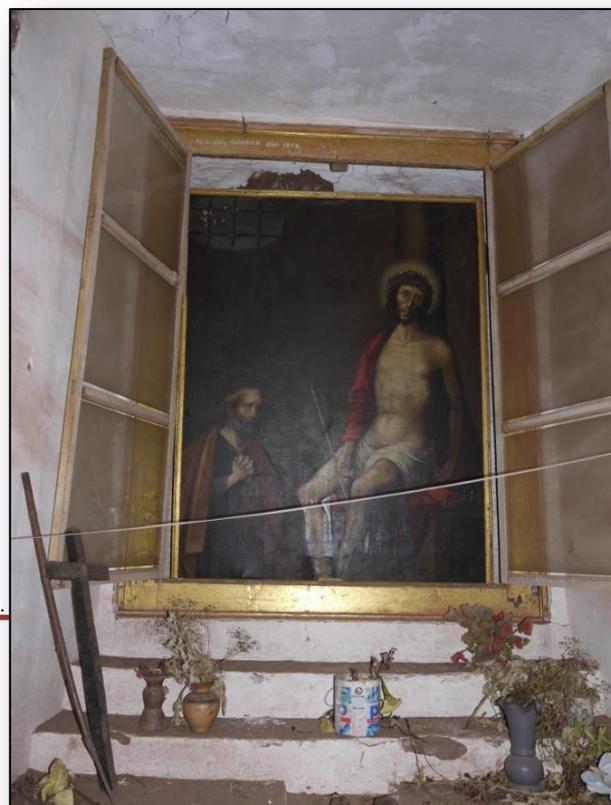
Nótese el vano de acceso lateral y altar lateral ubicado hacia el muro de la epístola

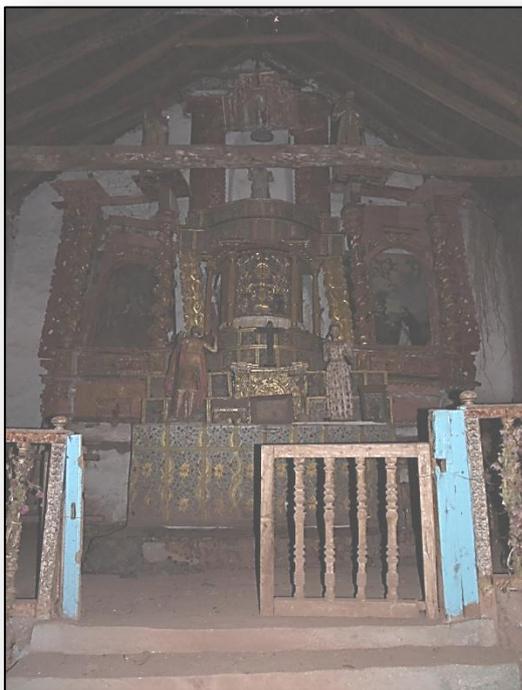
Véase el registro de piso de ladrillo pastelero

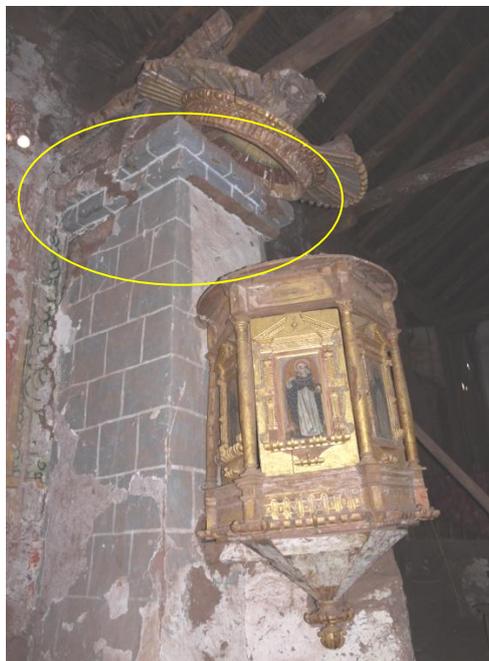
Véase el púlpito adosado a la pilastra del muro del evangelio.
Detalle de las molduras que ramantan las pilastras de adobe

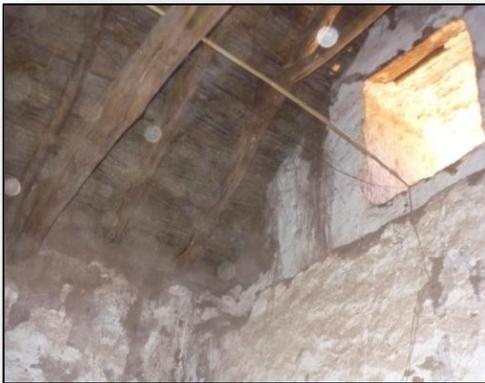
Estado de conservación de paramentos interiores

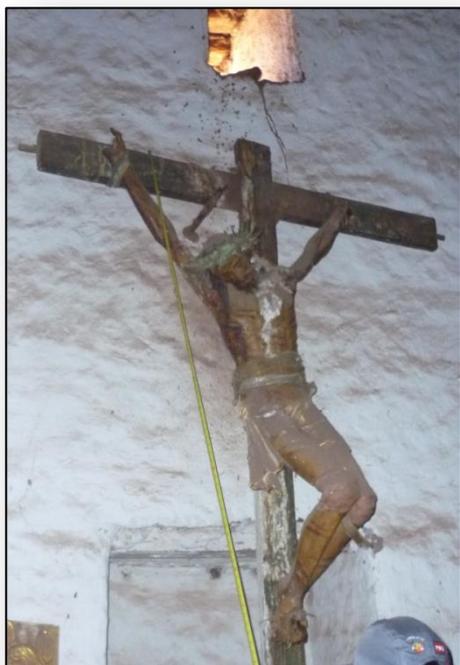
Véase el tapiado del vano de acceso

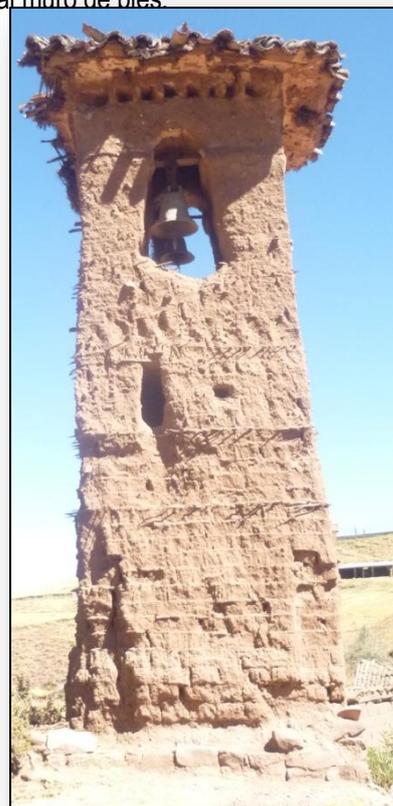
Vista de la torre del campanario.
Véase la cubierta y detalle de vano.

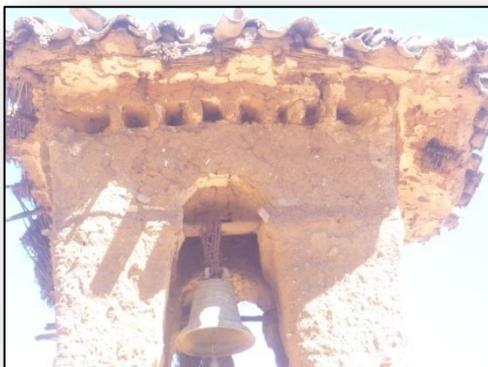
Detalle de las adarajas de adobe que definen el segundo cuerpo de la torre.

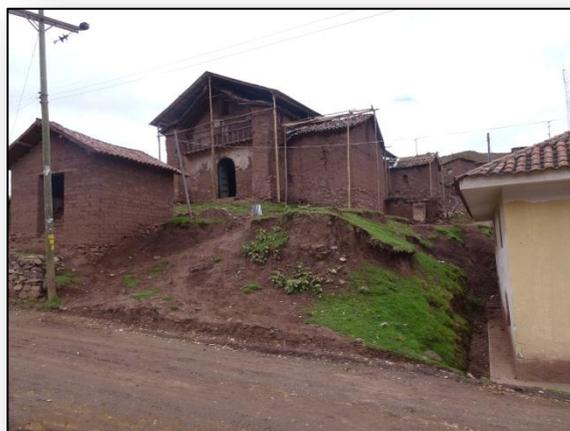
Actualmente esta pequeña porción de atrio principal funciona como vía de circulación que comunica la carretera con el pasaje lateral derecho que conduce a las viviendas aledañas generando la pérdida total de la configuración espacial y estructural de las escaleras de piedra que conducían a la nave principal; asimismo se puede verificar la inclusión de una construcción destinada al salón comunal de Kuñotambo.

Atrio principal seccionado por la presencia de la carretera.

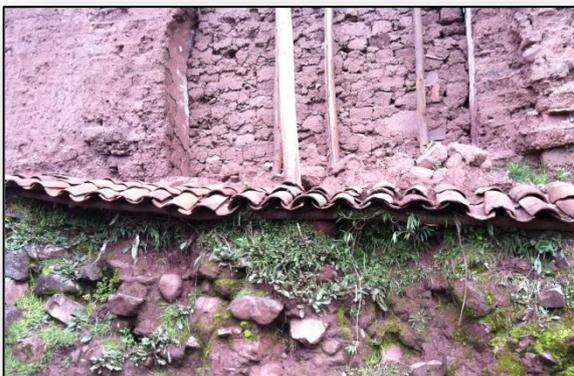
De forma el atrio hacia el muro del evangelio a sido alterado por la presencia de viviendas, habilitándose el espacio libre para corrales. Muchos de los contrafuertes de este lado fueron destruidos para dar paso y habilitar dichos corrales.

Protección de bases de piedra y contrafuertes, que fueron destruidos para dar paso y habilitar corrales.

Durante la intervención de emergencia se realizaron canales a tajo abierto así como la protección de bases de piedra y contrafuertes para evitar su pérdida total.

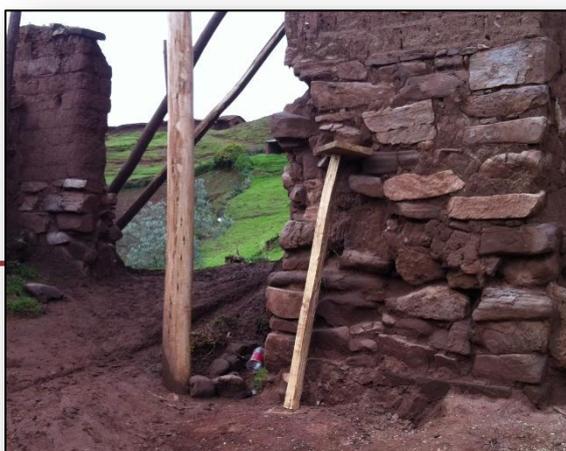
Deterioro de la sobre cimentación, se evidencia la pérdida de mortero y elementos líticos

Se encuentran en regular estado de conservación, se evidencia la pérdida parcial del mortero entre las juntas de los elementos de piedra de barro por efectos de erosión así como el desprendimiento de parte de la sobre cimentación hacia la prolongación del muro del evangelio. Los mismos problemas viene sufriendo el volumen que corresponde al baptisterio.

Durante la intervención de emergencia se procedió a apuntalar los aleros producidos por la erosión del mortero de barro y el desprendimiento de los elementos líticos de la sobrecimentación con el fin de evitar su desprendimiento total.

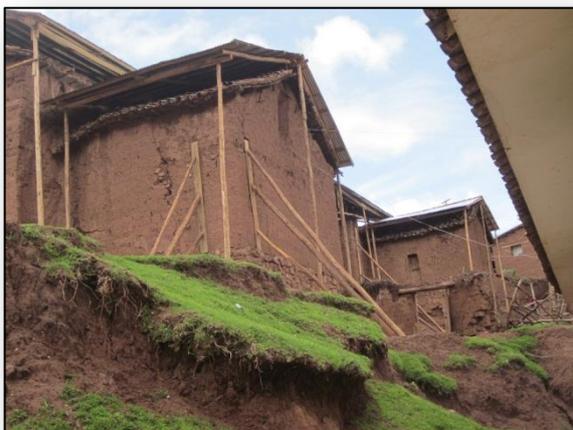
Apuntalamiento del sobre cimient

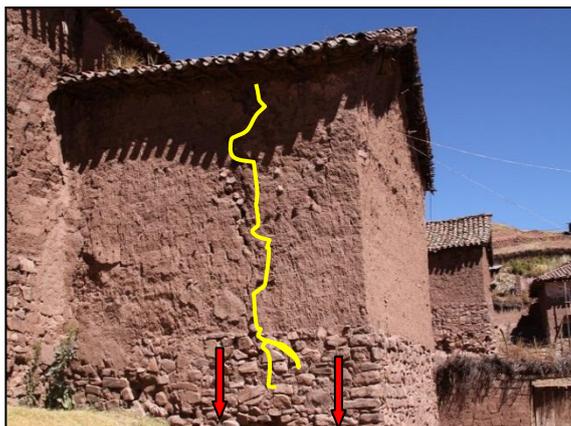
Fisura en muro lateral de baptisterio por efecto de asentamientos diferenciales.

Durante la intervención de emergencia los muros del baptisterio que se encuentran en riesgo fueron apuntalados con puntales triples para evitar su colapso hasta el momento de la restauración.

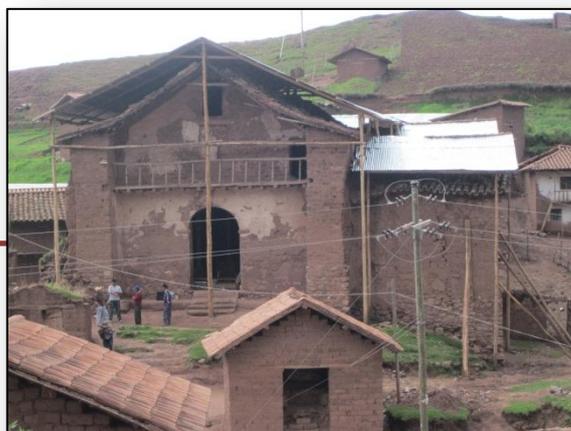
La nave principal se encuentra en mal estado de conservación ya que se puede evidenciar la deflexión de sus elementos estructurales así como la separación de la cumbrera, desplazamiento de las tejas ocasionando filtraciones de agua a los muros e interior del templo.

Durante la intervención de emergencia se procedió a construir una estructura de madera independiente al templo la cual soporta la cubierta provisional de calamina y se encuentra por encima de la cubierta original, de este modo se protege en su integridad el templo y la torre exenta.

Vista general de la cubierta provisional del templo

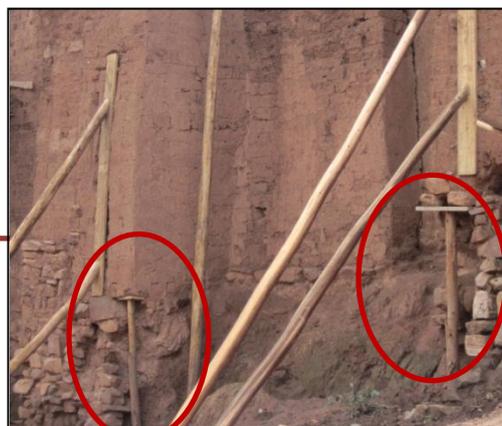
Volumen que se encuentra en mal estado de conservación debido a la remoción de tierra y pérdida del nivel de piso original, quedado las estructuras totalmente expuestas (muros y contrafuertes) y en algunos casos provocando el

colapso de algunos sectores por la pérdida total del material ligante (mortero) entre las juntas.

Como medida de emergencia se optó por apuntalar las bases de los contrafuertes que habían perdido elementos líticos, con el fin de mantener la estabilidad mientras se den los pasos para el proceso restaurativo.

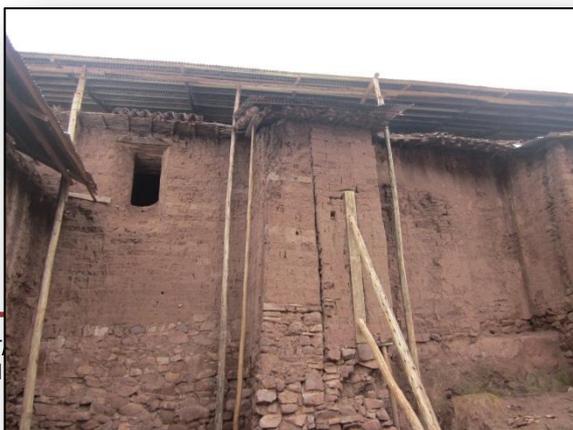
Debido al intemperismo y el paso del tiempo actualmente la nave principal, el baptisterio y la sacristía se encuentran en regular estado de conservación, muestra pérdida del embarre quedando expuestos los adobes; los contrafuertes se encuentran en mal estado de conservación debido a la pérdida de estabilidad estructural y asentamiento diferencial presentando agrietamientos y el colapso de uno de ellos.

Vista del estado de los muros y contrafuertes, como emergencia se realizó el apuntalamiento de estos.

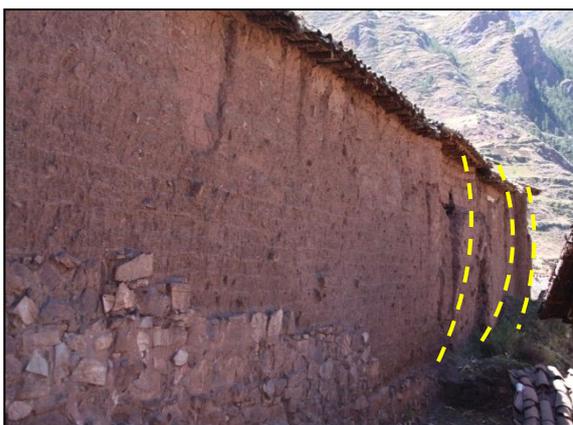
Vista del estado de cimentación y sobrecimentación del muro del evangelio, nótese la pérdida de mortero en las juntas

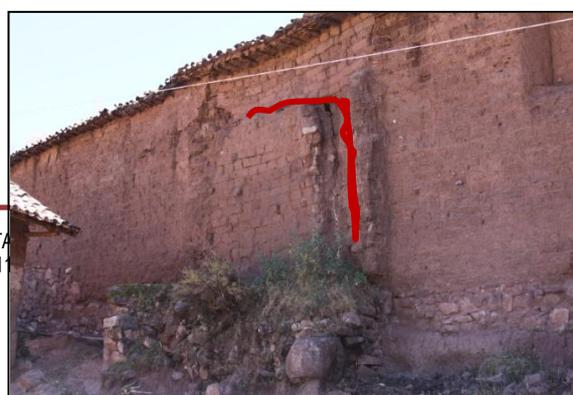
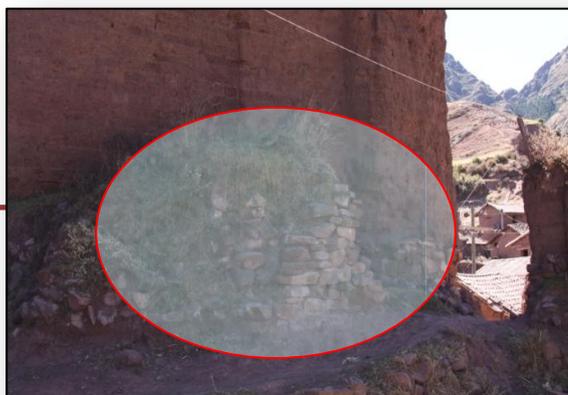
Nótese el deterioro del muro a causa de las filtraciones de aguas pluviales por el mal estado de la cubierta

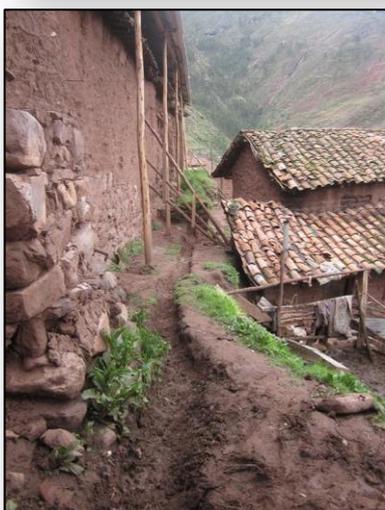
Nótese el apuntalamiento del arco de adobe

El único contrafuerte que queda se encuentra en regular estado de conservación tanto a nivel de sobre cimentación como muros habiendo perdido este último la capa de embarre quedando expuestos los bloques de adobe los cuales se encuentran erosionados. Durante las obras de emergencia se procedió al apuntalamiento de este contrafuerte, al apuntalamiento del muro (altura del arco triunfal), al apuntalamiento del arco de adobe (acceso lateral).

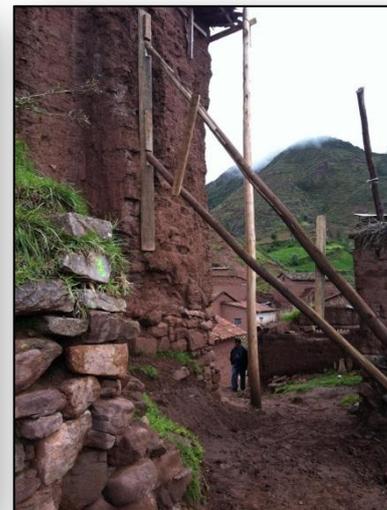
Apuntalamiento del contrafuerte

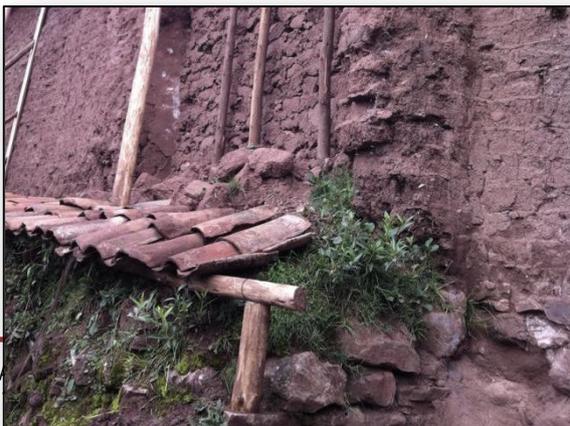
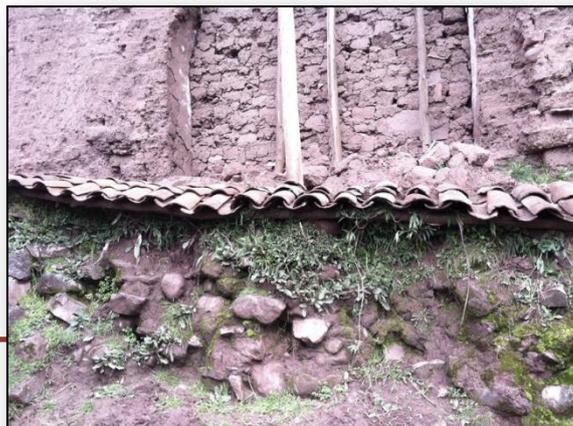
Frente al colapso de dos contrafuertes adosados debido a desplazamientos horizontales, pérdida de morteros y asentamientos del suelo, donde quedaron solo las bases, se ha procedido con la protección a nivel de cubierta provisional para evitar su pérdida total.

Nótese la cubierta provisional colocada en la base de los contrafuertes colapsados

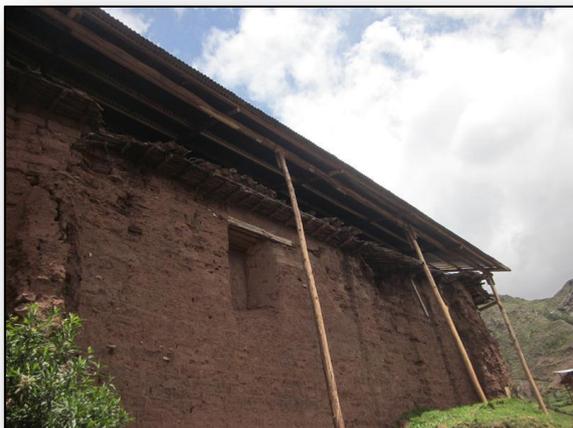
Vista de la cubierta provisional de calamina instalada sobre una estructura de madera independiente al templo.

Como medida de emergencia se optó por colocar una cubierta provisional de calamina en todo el templo, la cual se encuentra anclada a una estructura de madera independiente.

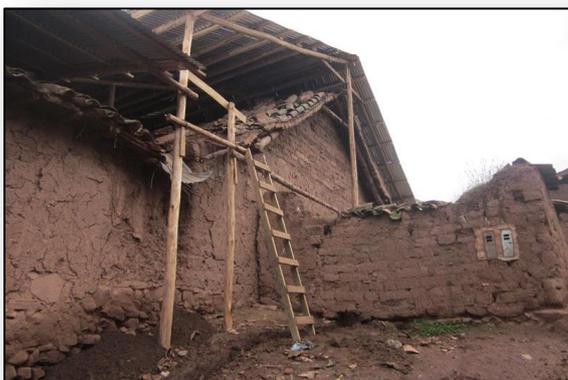
Vista del estado de los muros v la sobrecimentación

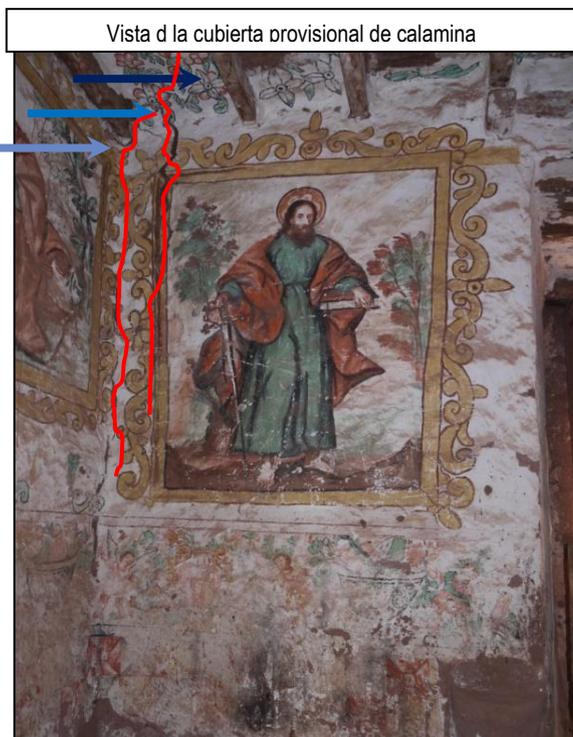
Véase el deterioro de la pintura por filtración de aguas pluviales. Se muestra intervenciones de embarre de carácter precario

*Pintura Mural está en proceso de deterioro y pérdida total, producto de las filtraciones de aguas pluviales que discurren desde la cabecera de muro viene deteriorando la capa pictórica habiendo desaparecido en varios sectores (base del muro), presenta acumulación de barro y polvo sobre la superficie que viene cubriendo los murales de gran valor artístico.

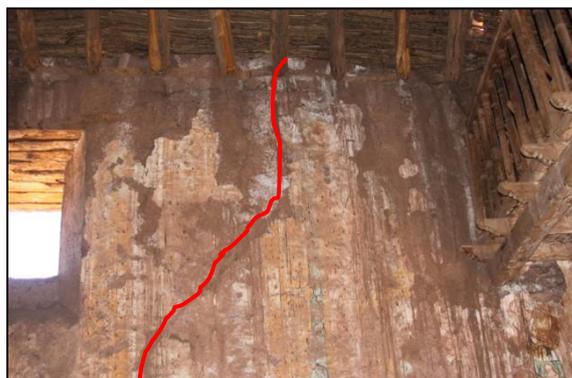
Presencia de una fisura que presenta el muro de la epístola.

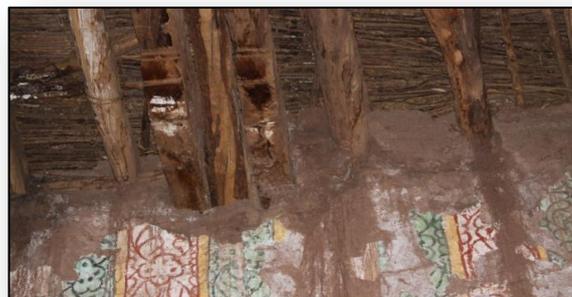
Nótese el proceso de erosión que atraviesan las cabeceras de muro.

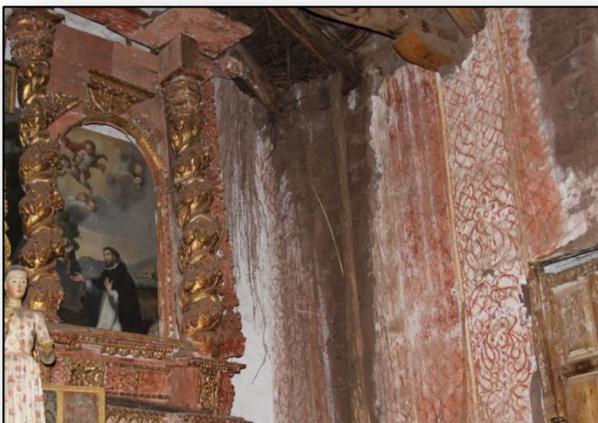
Faldones horadados por pérdida de unidades de tejas.

Se encuentra en mal estado de conservación debido a la separación de la cumbrera, el deterioro y pandeo que presentan los faldones, la deformación y separación de los elementos estructurales que conforman el par y nudillo; generando filtraciones de aguas pluviales al interior.

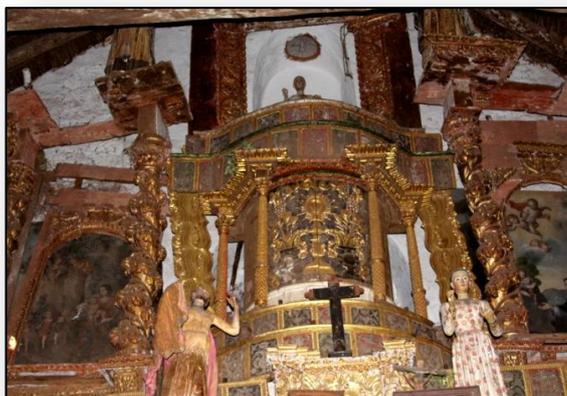
El retablo del altar mayor se encuentra en mal estado, ha perdido todos los elementos que corresponden al segundo cuerpo así como la verticalidad de sus elementos aún existentes, los lienzos se encuentran en proceso de deterioro continuo.

Pérdida de la verticalidad de los elementos conformantes del retablo

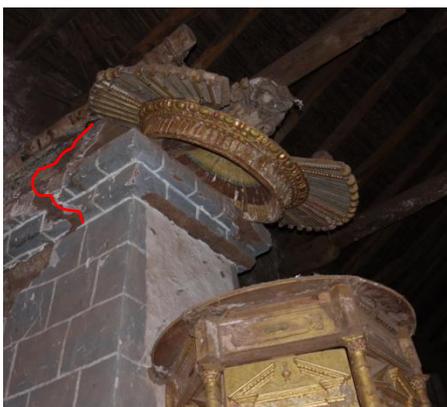
Cuenta con un púlpito cuya posición original ha sido modificada provocando el desprendimiento del tornavoz que se halla sobre la pilastra de adobe.

Nótese el tornavoz a punto de desprenderse.

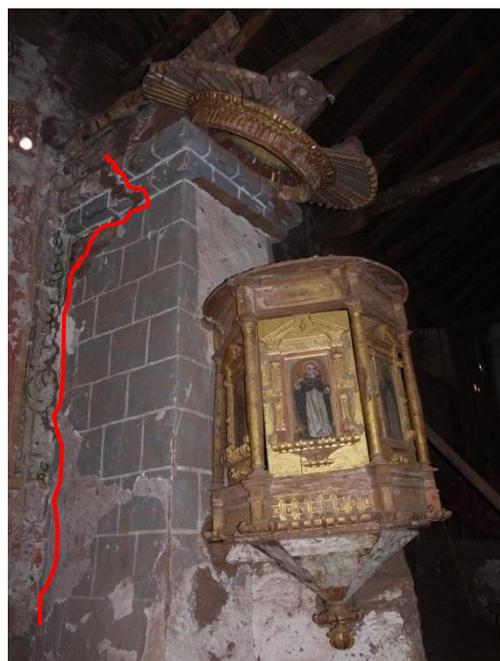
Estructura de adobe, actualmente colapsada, cuyas pilastras en pie se encuentran en mal estado de conservación, la pilastra ubicada hacia en muro del evangelio presenta fisuras de corte, debido a la inclinación del muro hacia el exterior.

Nótese la fisura de corte que presenta la pilastra del muro del evangelio.

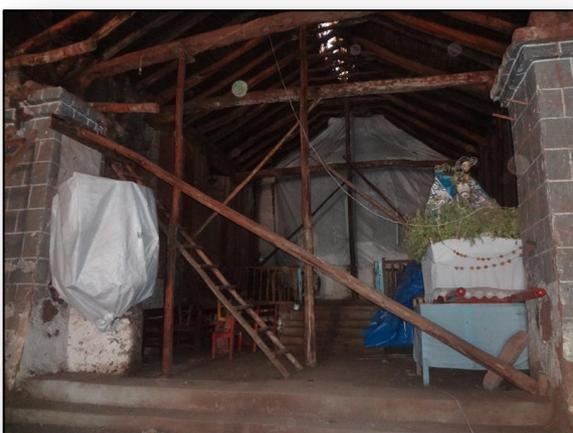
Nótese el apuntalamiento de la pilastra ubicada al lado del evangelio y la protección realizada al púlpito.

Durante los trabajos de emergencia se procedió a realizar el apuntalamiento de la pilastra ubicada en el lado del evangelio, tanto por el interior como por el exterior. Asimismo se procedió a realizar el desmontaje del tornavoz así como la limpieza y protección del púlpito.

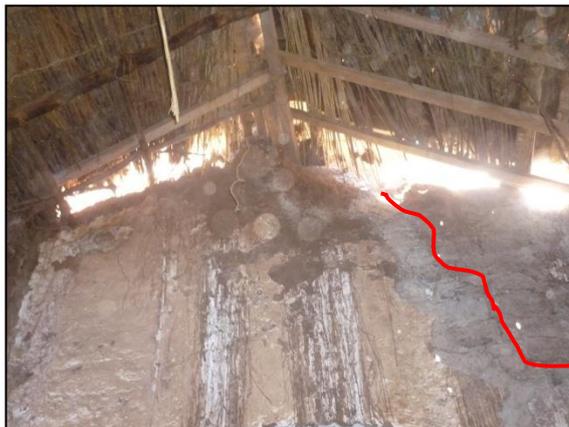
Presenta pandeamiento y deformación de sus elementos estructurales, a nivel de cumbrera esta presenta una separación de sus elementos ocasionando que el agua filtre hasta el interior de este espacio.

Nótese la separación de la cumbrera de este espacio.
Nótese la filtración de aguas pluviales y la fisura que presenta el paramento oeste.

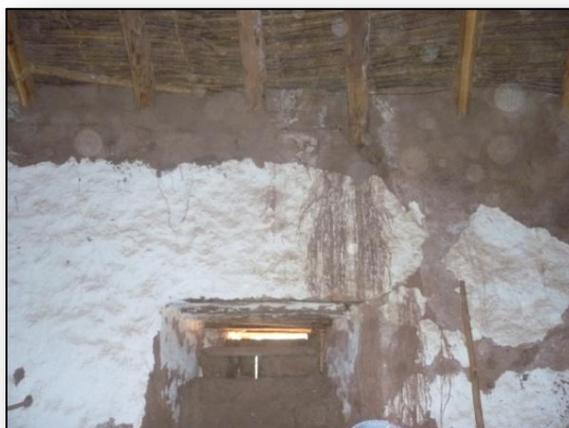
Los muros se encuentran en regular estado evidenciando únicamente el desprendimiento del revestimiento o encalado así mismo la presencia de barro y polvo sobre los paramentos causado por las filtraciones de aguas pluviales en algunos sectores de este espacio.

Nótese la pérdida de revestimiento por el que atraviesan los paramentos.
Vista de vano exterior tapiado.

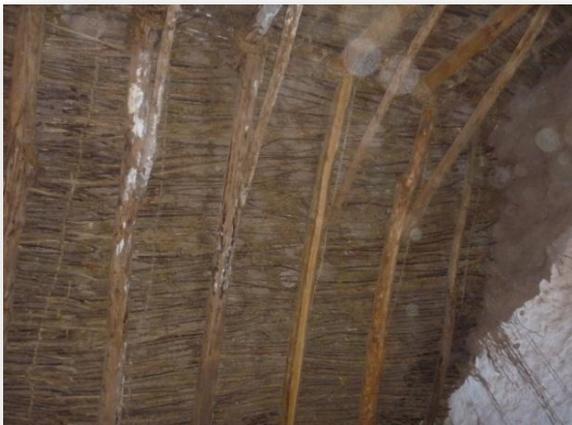
Restitución de elementos estructurales (par y nudillo) en buen estado de conservación.

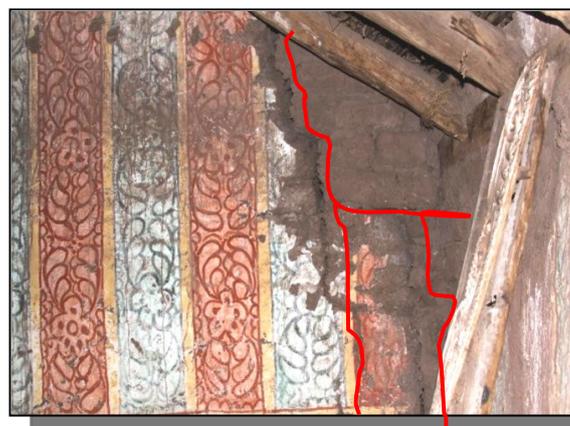
Vista la fisura en el encuentro del muro de pies con el muro del evangelio

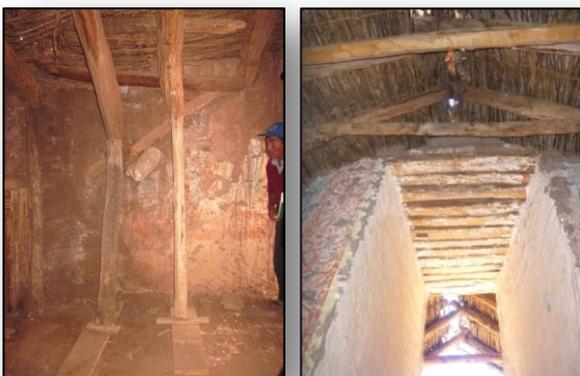
Esta área es uno de los más afectados ya que la separación de la cumbrera en este sector es mucho mayor, incluso con pérdida parcial de la cubierta; presenta deformación y separación de los elementos estructurales que forman el par y nudillo produciendo filtraciones al interior.

Apuntalamiento provisional de los pares colgados en el coro alto

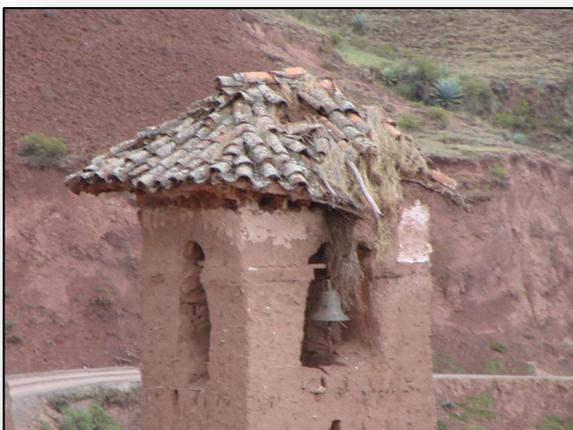
Nótese el estado de la cubierta original y la erosión de los derrames de los vanos del campanario

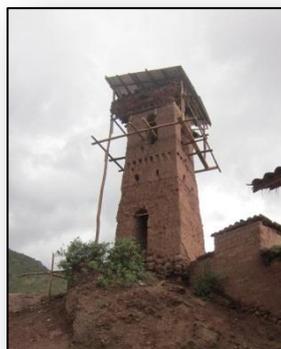
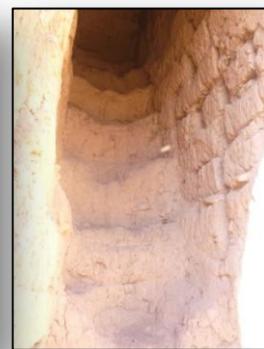
El acceso es a través de unas escaleras de tierra que conducen al campanario se encuentran erosionadas habiendo perdido la huella debido al uso y abandono en el que se encuentran.

Vista de la torre y del acceso

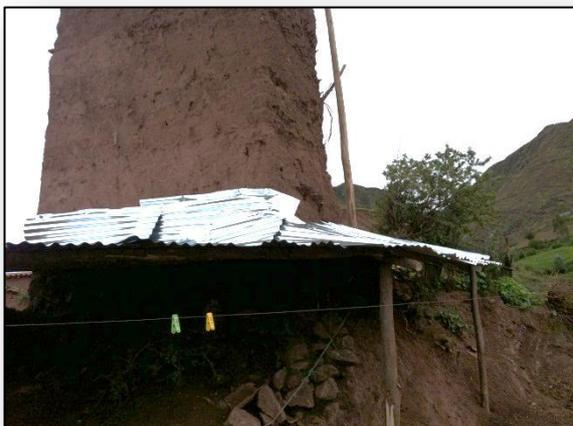
La cubierta se encuentra en regular estado de conservación debido a la pérdida de las tejas la estructura. Durante los trabajos de emergencia se procedió a realizar una cubierta provisional de calamina para proteger la torre además se protegió la base con una cubierta provisional

Protección provisional de la base de la torre exenta

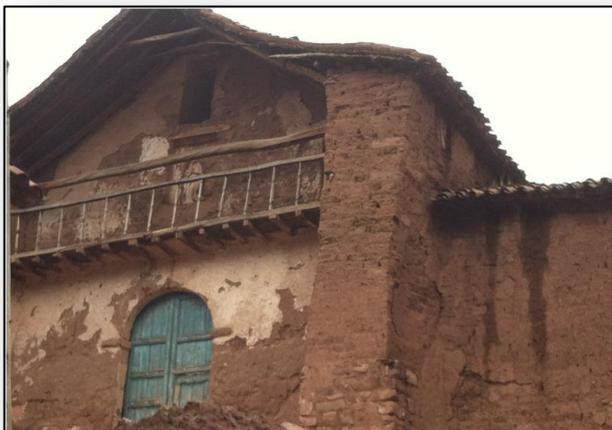
Vista de la fachada principal del templo, nótese en el muro del Baptisterio la filtración del agua de lluvias producto del mal estado de la cubierta. Así mismo se observa el mal estado de la cubierta en el sector de la capilla abierta.

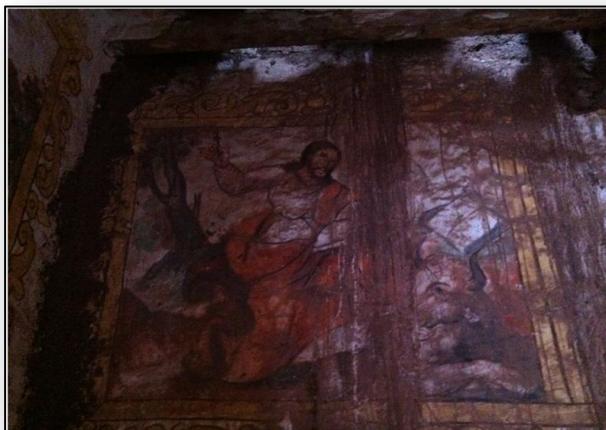
Vista del estado actual de la pintura mural en el sector del sotocoro (lado del Evangelio) nótese como la filtración del agua de lluvias producto del mal estado de la cubierta viene dañando la pintura mural

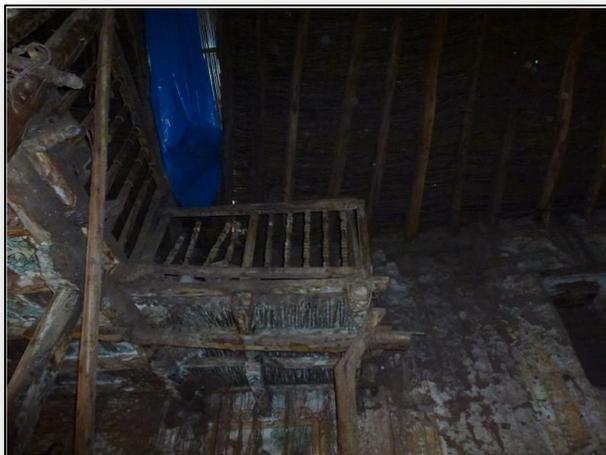
Nótese la protección provisional con plástico colocada sobre la cubierta del coro alto

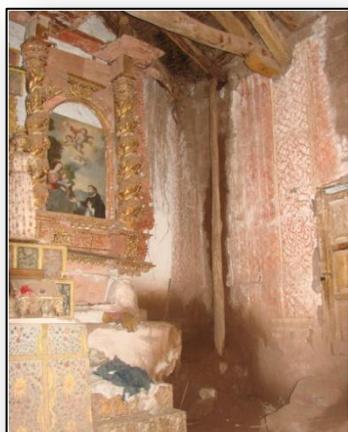
Nótese la humedad que viene filtrando en el muro sector del altar

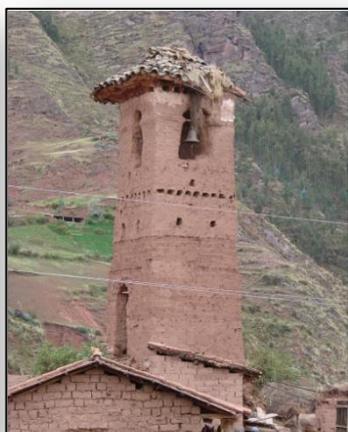
Nótese el estado actual de la cubierta de la torre exenta.

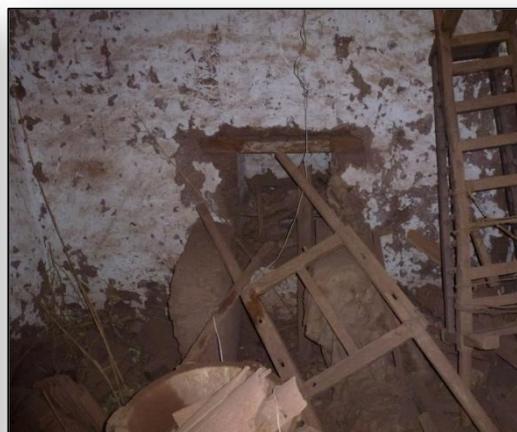
Nótese el estado actual del baptisterio donde la acumulación de basura y la filtración de agua vienen dañando la pila bautismal

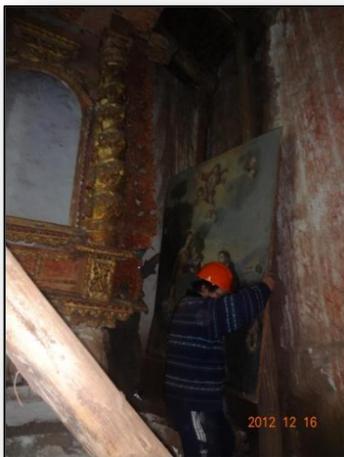
2012 12 16

Vista de los trabajos de limpieza realizados en el interior del templo y la eliminación de desmonte

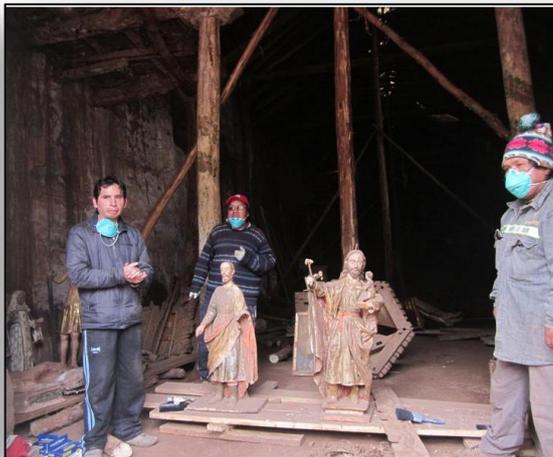
Vista de los trabajos de traslado de lienzos y limpieza de retablos ejecutados por 03 auxiliares en restauración

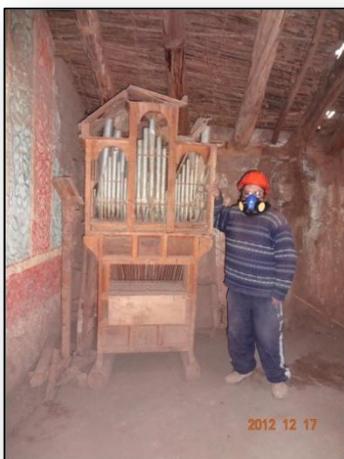
2012 12 17

Vista de los trabajos de limpieza de obras de arte ejecutado en el sotocoro.

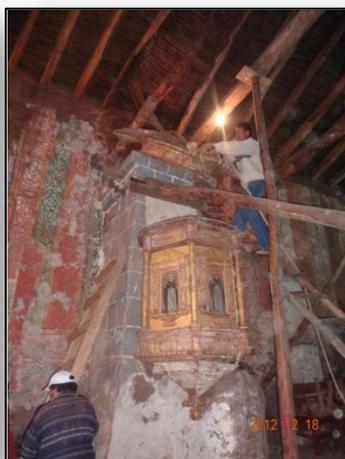
2012 12 18

Vista de los trabajos de limpieza de órgano ubicado en el coro alto y desmontaje del tornavoz del pulpito

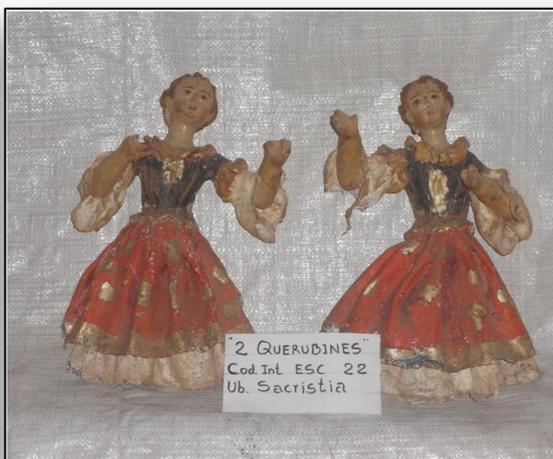
2 QUERUBINES
Cod. Int. ESC 22
Ub. Sacristía

Vista de los trabajos de pre catalogación ejecutados en obra

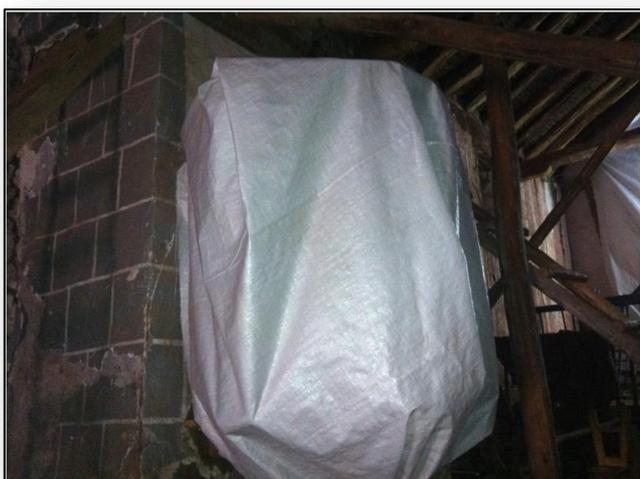
Vista de los trabajos de protección realizados dentro del templo se observa que el pulpito ha sido protegido con arpillera, previamente se desmontó el tornavoz y se almacenó en la sacristía

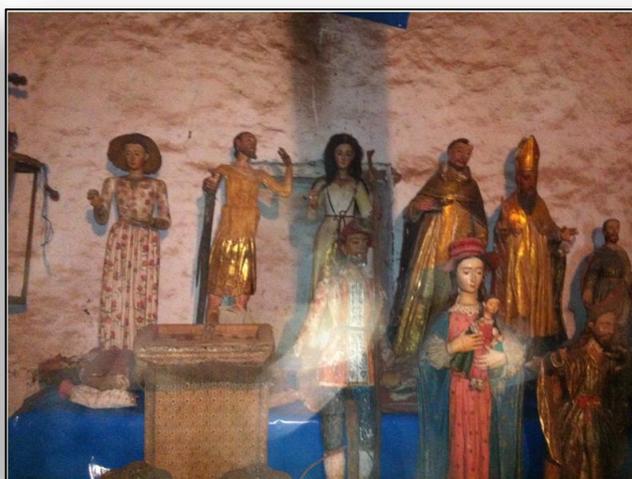
Vista de los trabajos de protección realizados dentro del templo se observa que todas las imágenes fueron almacenadas en la sacristía, la cual fue cubierta con plástico en los faldones para evitar la caída de polvo sobre las obras de arte
